Advies tot reparatie dobberpaal

**in de voorhaven aan de Scheldezijde
van de Middensluis
in het
Sluiscomplex Terneuzen**

Document nr. 4940-P-2001.0010
in 5 bladen, met 8 Bijlages

Geleidewerken Middensluis Terneuzen Lekke dobberpaal geleidewerk buitenvoorhaven Scheldezijde Werkbeschrijving reparatie dobberpaal.

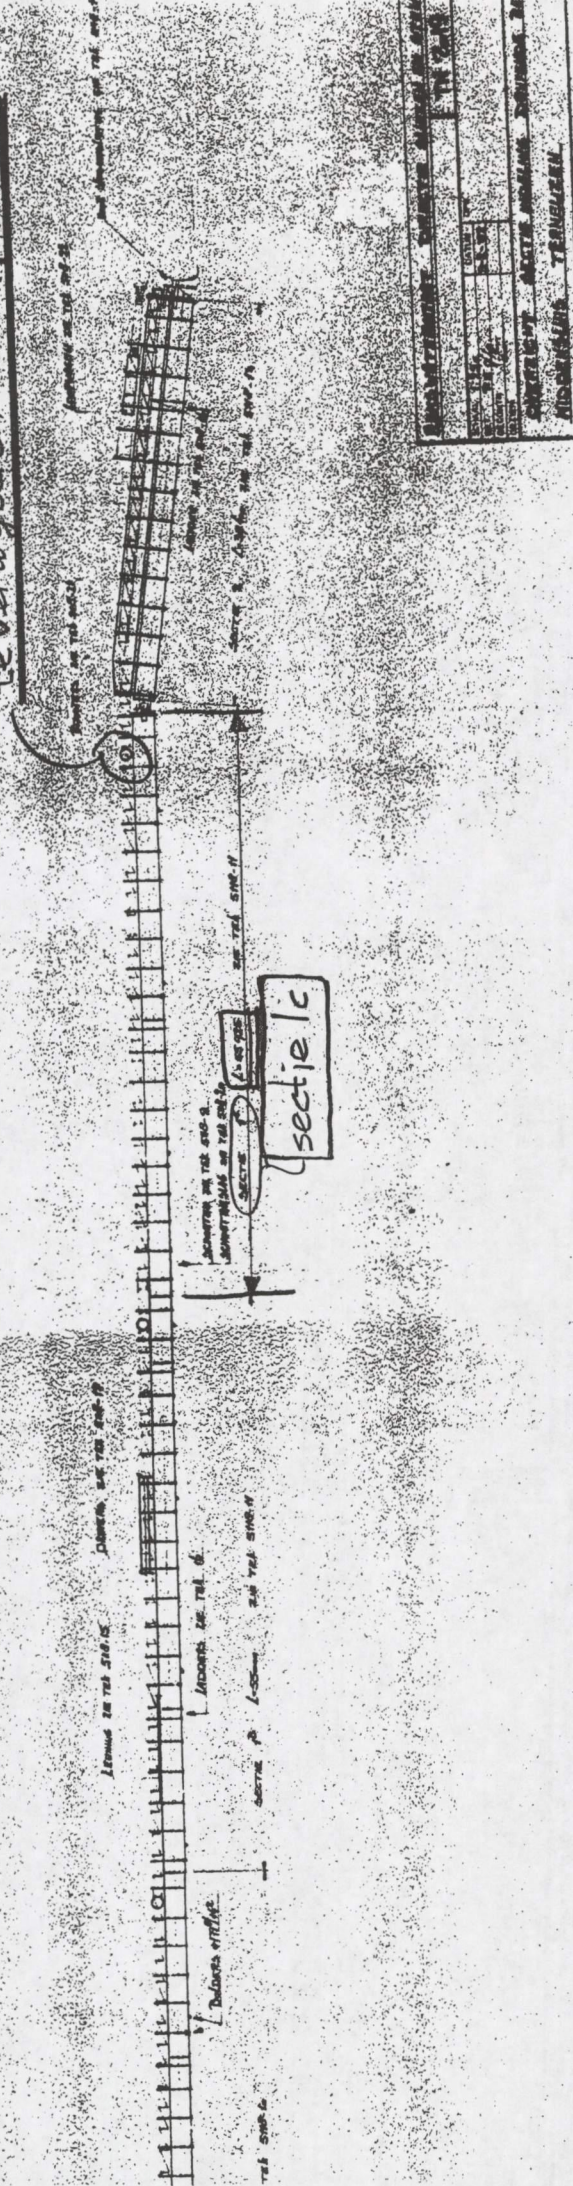
te verwijderen dobbervaal II

Het betreft de dobberpaal die het dichtst bij de sluis staat, gemerkt als nr. 11 op de Bijlagen 3 en 4.

Inmiddels is duidelijk te zien dat genoemde dobberpaal niet goed meer functioneert en de drijfbuis daar ter plekke wegzakt. Echter bezit de gehele constructie nog wel voldoende drijvend vermogen om bij de optredende waterstanden nog te functioneren. Toch zal de betreffende dobberpaal gerepareerd moeten worden.

Er is tijdens een laag water periode door recreatievaarders geconstateerd dat de remming niet geheel meezakte met de lage waterstanden, zodat de vastgesnoerde boten bleven "hangen" aan de remming. Mogelijk is toen onderin de dobber schade ontstaan. Temeer omdat er vaak slib uit de dobbers moet worden verwijderd.

Om vast te kunnen stellen waar de lekkage zich bevindt (en deze te repareren) dient de dobberpaal te worden ontmanteld en gelicht en tijdelijk opgeslagen in een werkplaats.

De paal, die een lengte heeft van 21,85 m. en een gewicht van ca. 15 ton, rechtstandig uitnemen en op een werkschip plaatsen en vervoeren. In de directe omgeving van het sluiscomplex is een Rijksopslagterrein, alwaar de paal tijdelijk kan worden opgeslagen voor inspectie en reparatie. Inspecteren zal geschieden onder toezicht van Rijkswaterstaat en zal zich concentreren op het opsporen van de lekkage. Zowel visueel als met overdruk in de dobberpaal zal aan het licht moeten komen wat de oorzaak is van de mankementen.
