Verslag visuele inspectie RWS-werken waarin TGG is toegepast

Uitgegeven door	Rijkswaterstaat WVL afdeling LONC
Auteur

Datum	18 februari 2020
Status	DEFINITIEF

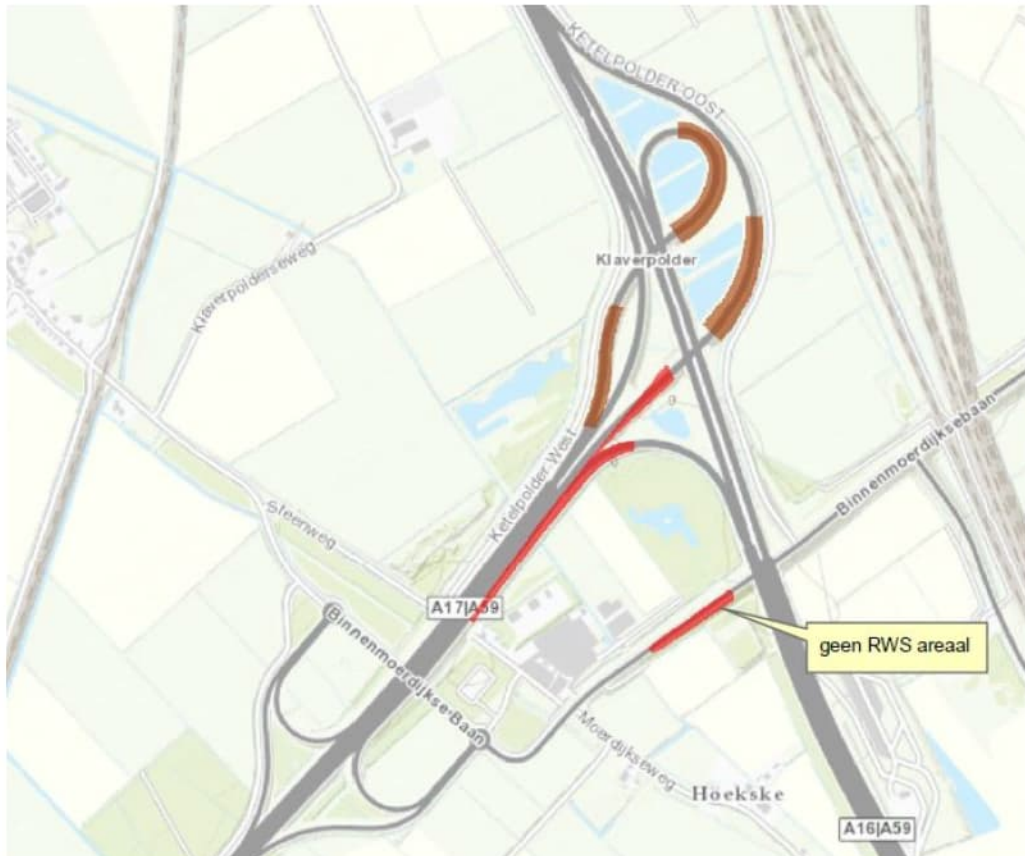
Bij knooppunt Klaverpolder bij Moerdijk komen de A16 en A17 samen. Er zijn sterke aanwijzingen dat in het weglichaam van de A16 TGG is toegepast. Op basis van verzamelde informatie is de schatting dat er minimaal 41.000 m³ TGG is toegepast. Er zijn echter geen documenten gevonden waarin het volume is onderbouwd.

Situatiekaart Klaverpolder met de situering van de TGG-toepassing (rood).

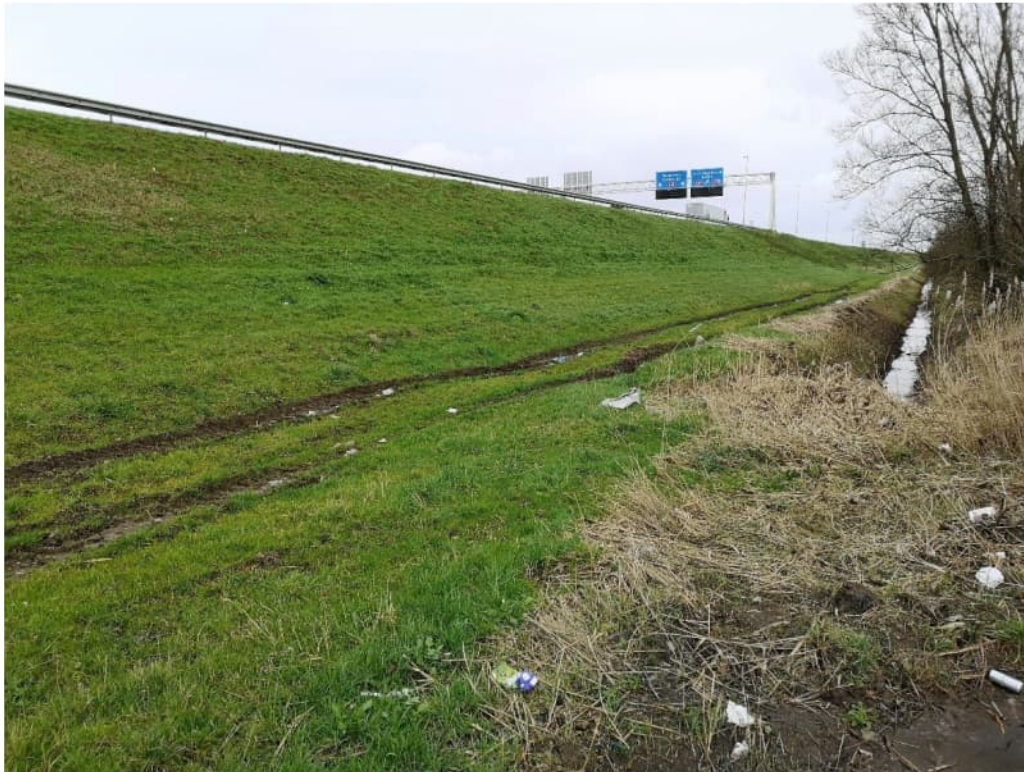
Tijdens de inspectie zijn geen grote deformaties in het wegtalud te zien. Het talud is voorzien van een goede grasmat. Wat oneffenheden in het talud kunnen duiden op restzetting. Het inspectiepad laat de nodige schade door spoorvorming zien. Ter plaatse van de bermsloot zijn geen onverklaarbare verkleuringen waargenomen.

Het inspectiepad is prima bereikbaar vanaf de Steenweg en is voldoende breed om een peilbuizenraai te installeren en te onderhouden.

Inspectiepad lang de A16 bij Klaverpolder met rechts de berm-sloot.

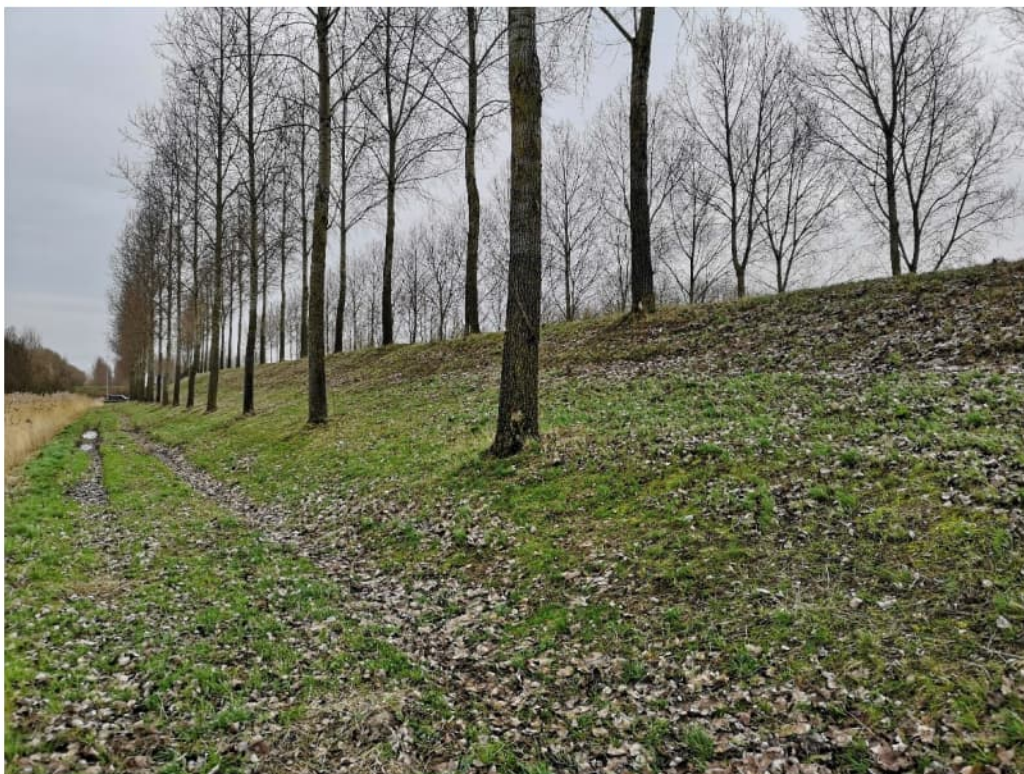
In de situatiekaart is waarschijnlijk ook in een wegvak van de Binnenmoerdijksebaan TGG toegepast. Het gaat hierbij om een provinciale weg. Ook ter plaatse van dit wegvak zijn geen deformaties of verkleuringen te zien.

In de Binnenmoerdijksebaan (provinciale weg) is zeer waarschijnlijk TGG toegepast in het weglichaam.

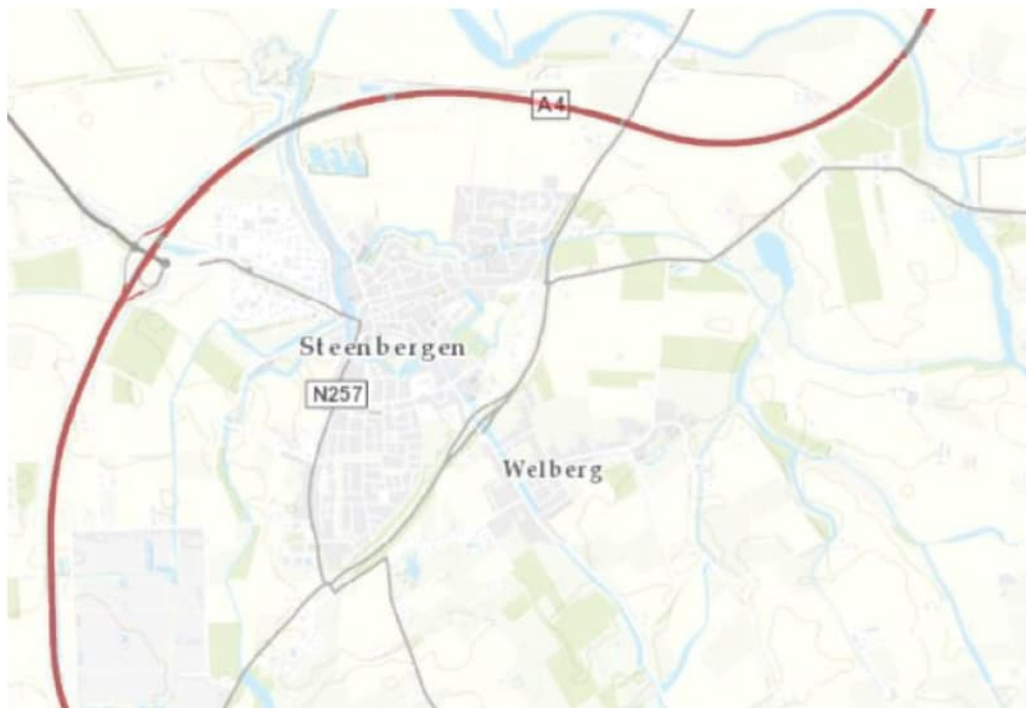
Situatiekaart aansluiting N257 met de A4 bij Steenbergen.

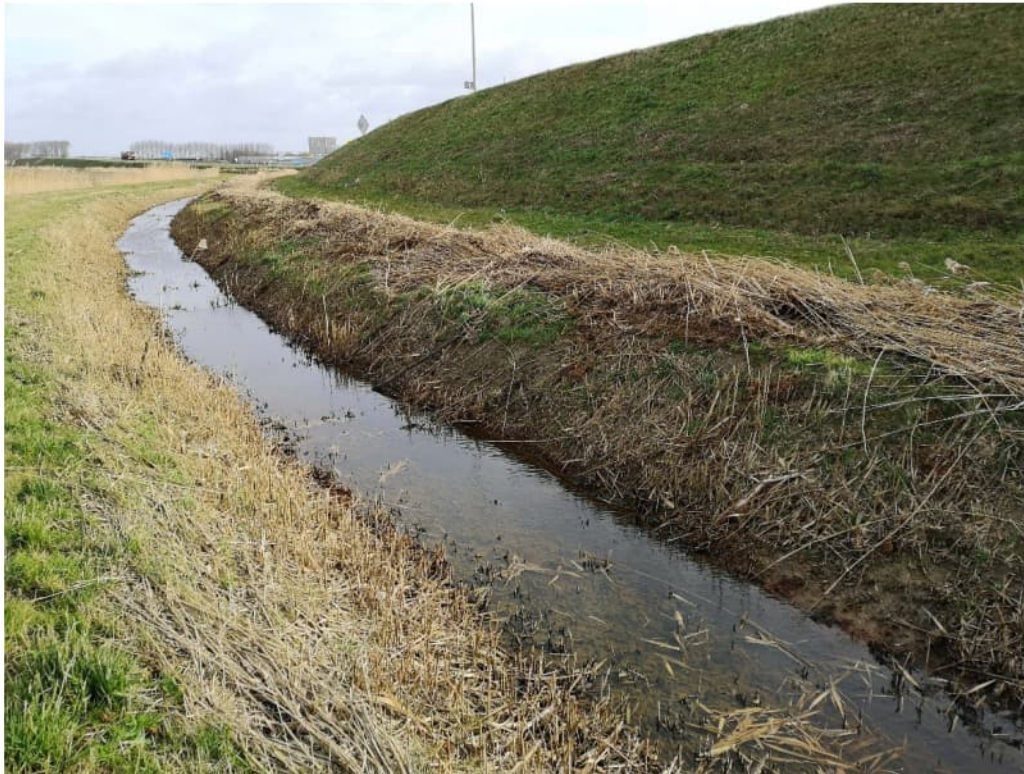
Tijdens de inspectie zijn geen deformaties in de wegtaluds waargenomen. De taluds zijn voorzien van een goede grasmat en deze worden goed beheerd. De omlegging is tussen 2010 en 2015 aangelegd, het is dus nog een 'jonge' weg.

Toerit van de A4 naar de N257 aan de westzijde van de A4.

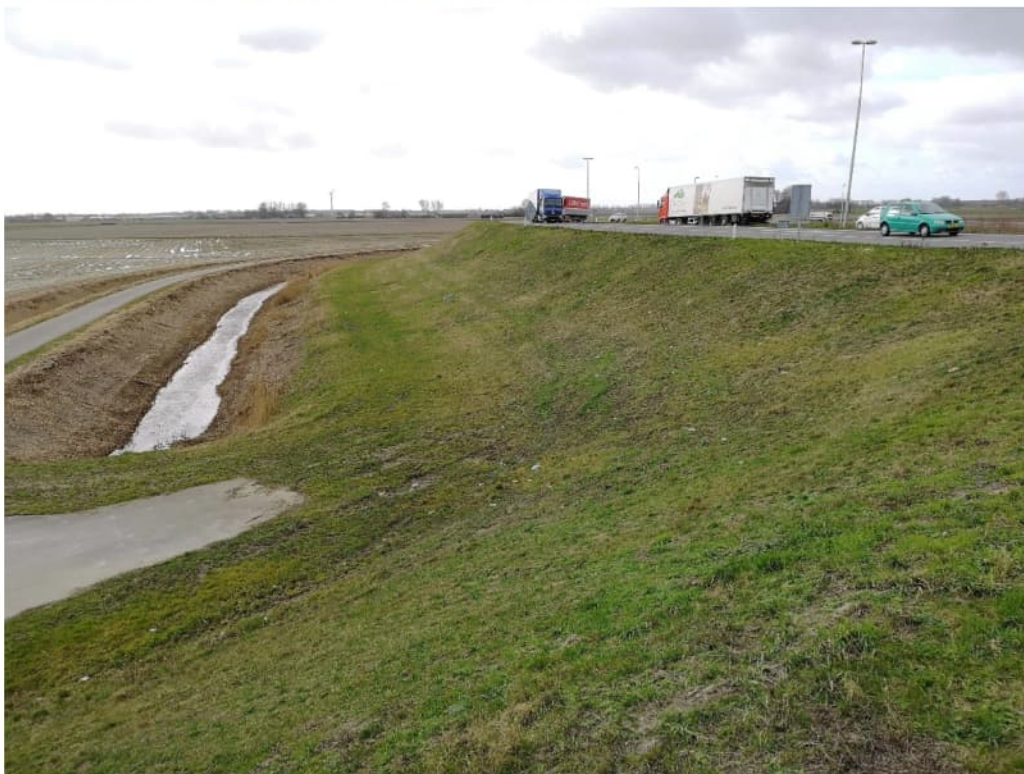
In de bermsloten zijn geen verkleuringen op de taluds te zien die kunnen duiden op de mogelijke uitloging van stoffen.

Toe- en afrit van de A4 naar de N257 aan de oostzijde van de A4.

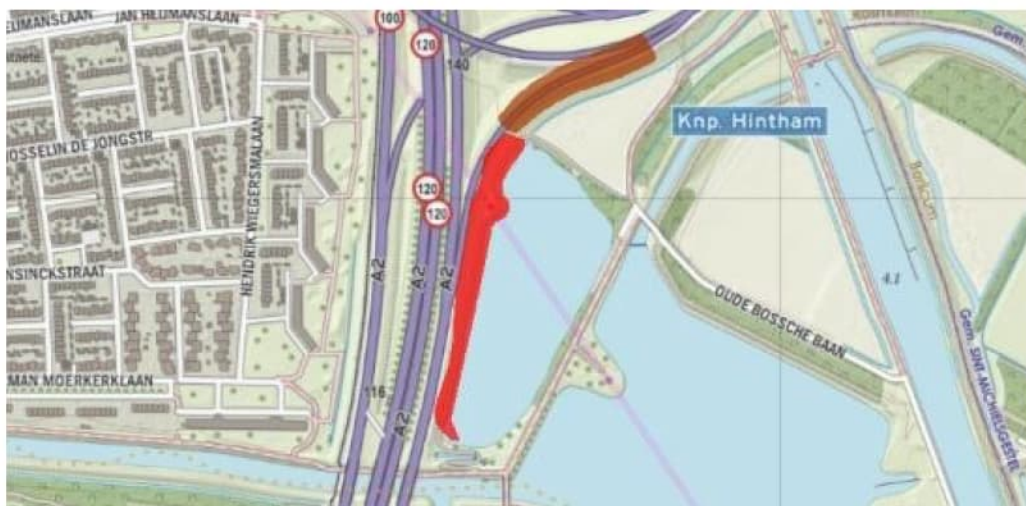
In verband met de verbreding van de A2 is een gedeelte van de Stenen Kamerplas gedempt (2006-2007). Op basis van een foto uit die tijd rond de hoogspanningsmast is te zien dat er zwart zand is toegepast. Uit mondelinge RWS-informatie is duidelijk geworden dat er in de gehele dempingsstrook TGG is toegepast en daarnaast zou ook extractief gereinigde grond zijn toegepast. De exacte hoeveelheid en diepte van de toegepaste TGG is niet bekend. Naar schatting zal dit circa 5.500 m³ zijn.

Situatiekaart Stenenkamerplas met de situering van de TGG-toepassing (rood).

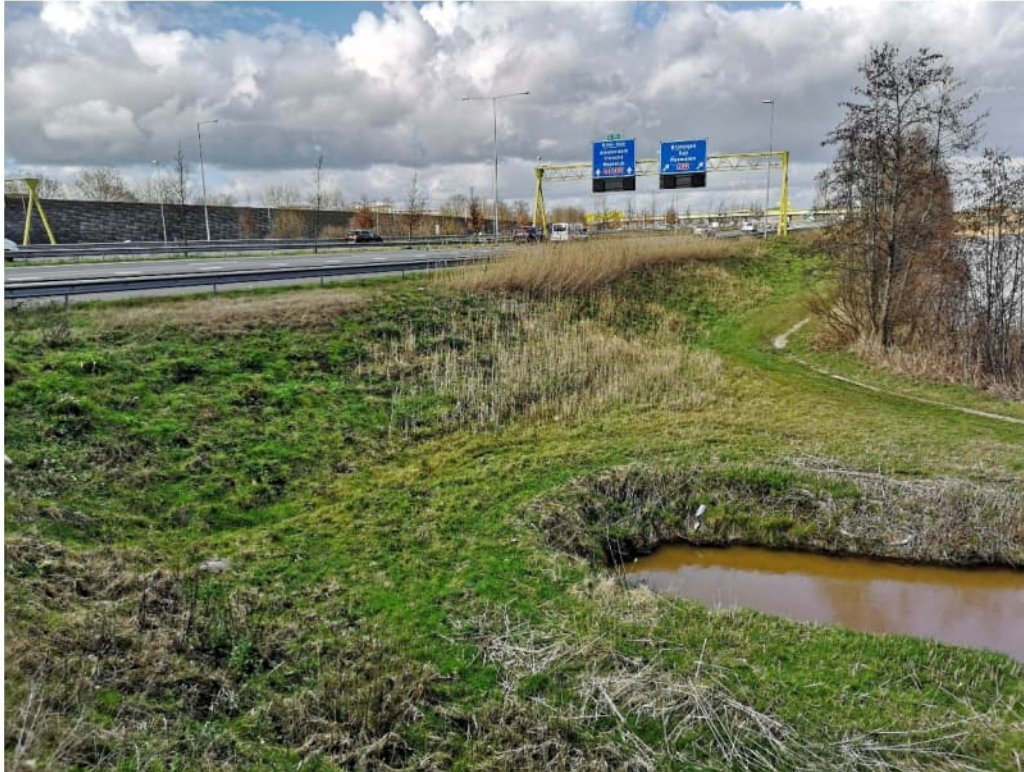
Links op de foto weglichaam A2 en rechts de Stenenkamerplas.

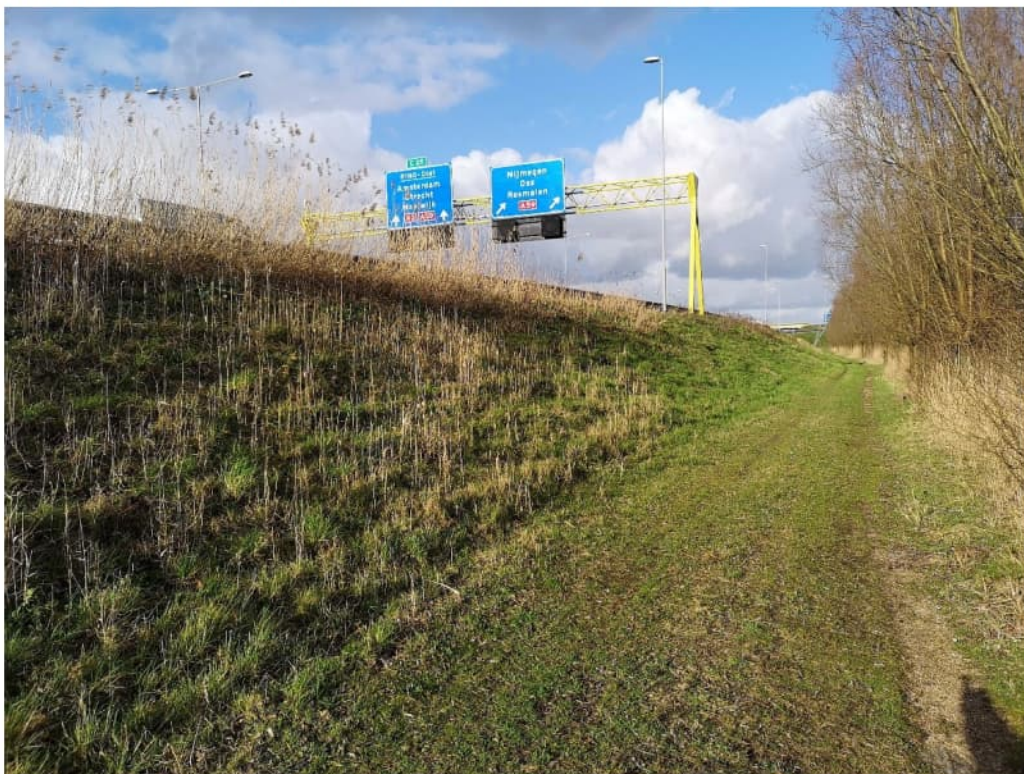
Het inspectiepad dat vermoedelijk op de TGG ligt. Aan het einde van het pad staat de hoogspanningsmast die ook te zien is in figuur 4.2 in het Tauw-rapport.

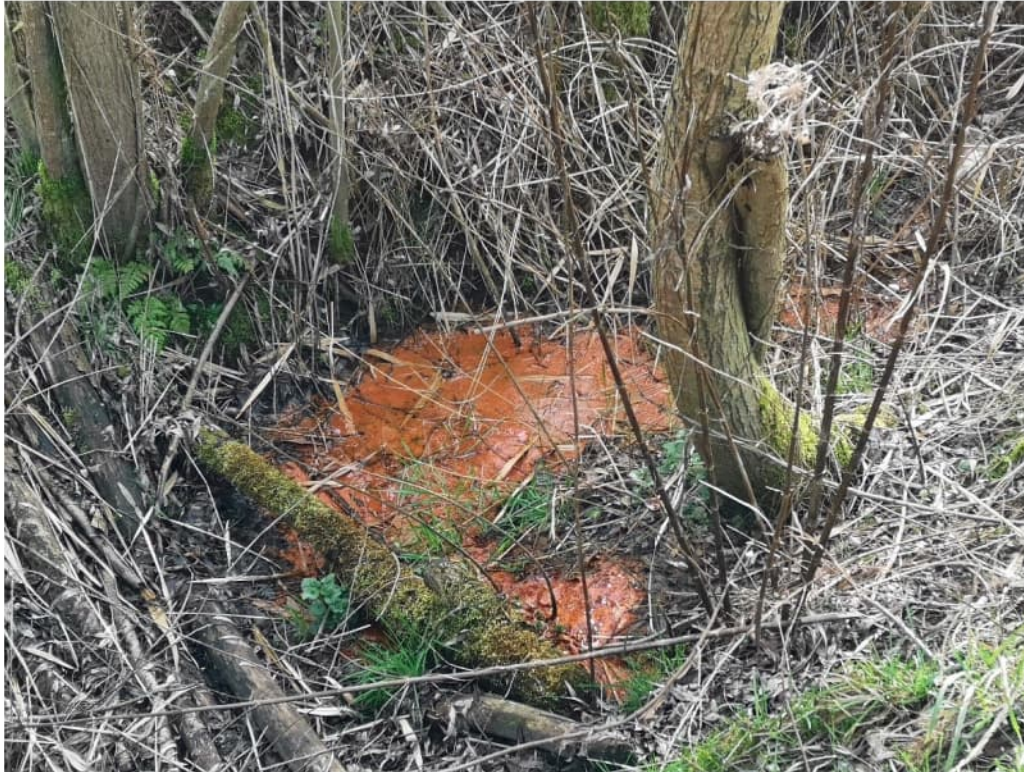
Tijdens de inspectie zijn geen deformaties in het wegtalud waargenomen. Ter plaatse van de oever van de Stenen Kamerplas is sprake van dichte vegetatie waardoor eventuele deformaties niet zijn te zien. Ter plaatse van de greppel langs de berm is op één locatie wel een bruine verkleuring waargenomen. Dit wordt veroorzaakt door kwel van (gereduceerd) ijzerhoudend grondwater. Als dit grondwater aan het oppervlak in contact komt met zuurstof slaat het ijzer neer. Vanwege de dichte begroeiing zijn eventueel verdere verkleuringen niet waargenomen.

Verkleuring aan de teen van de dempingsstrook als gevolg van (gereduceerd) ijzerhoudend grondwater.
