**Subject : drain(s?) uit de dijk**

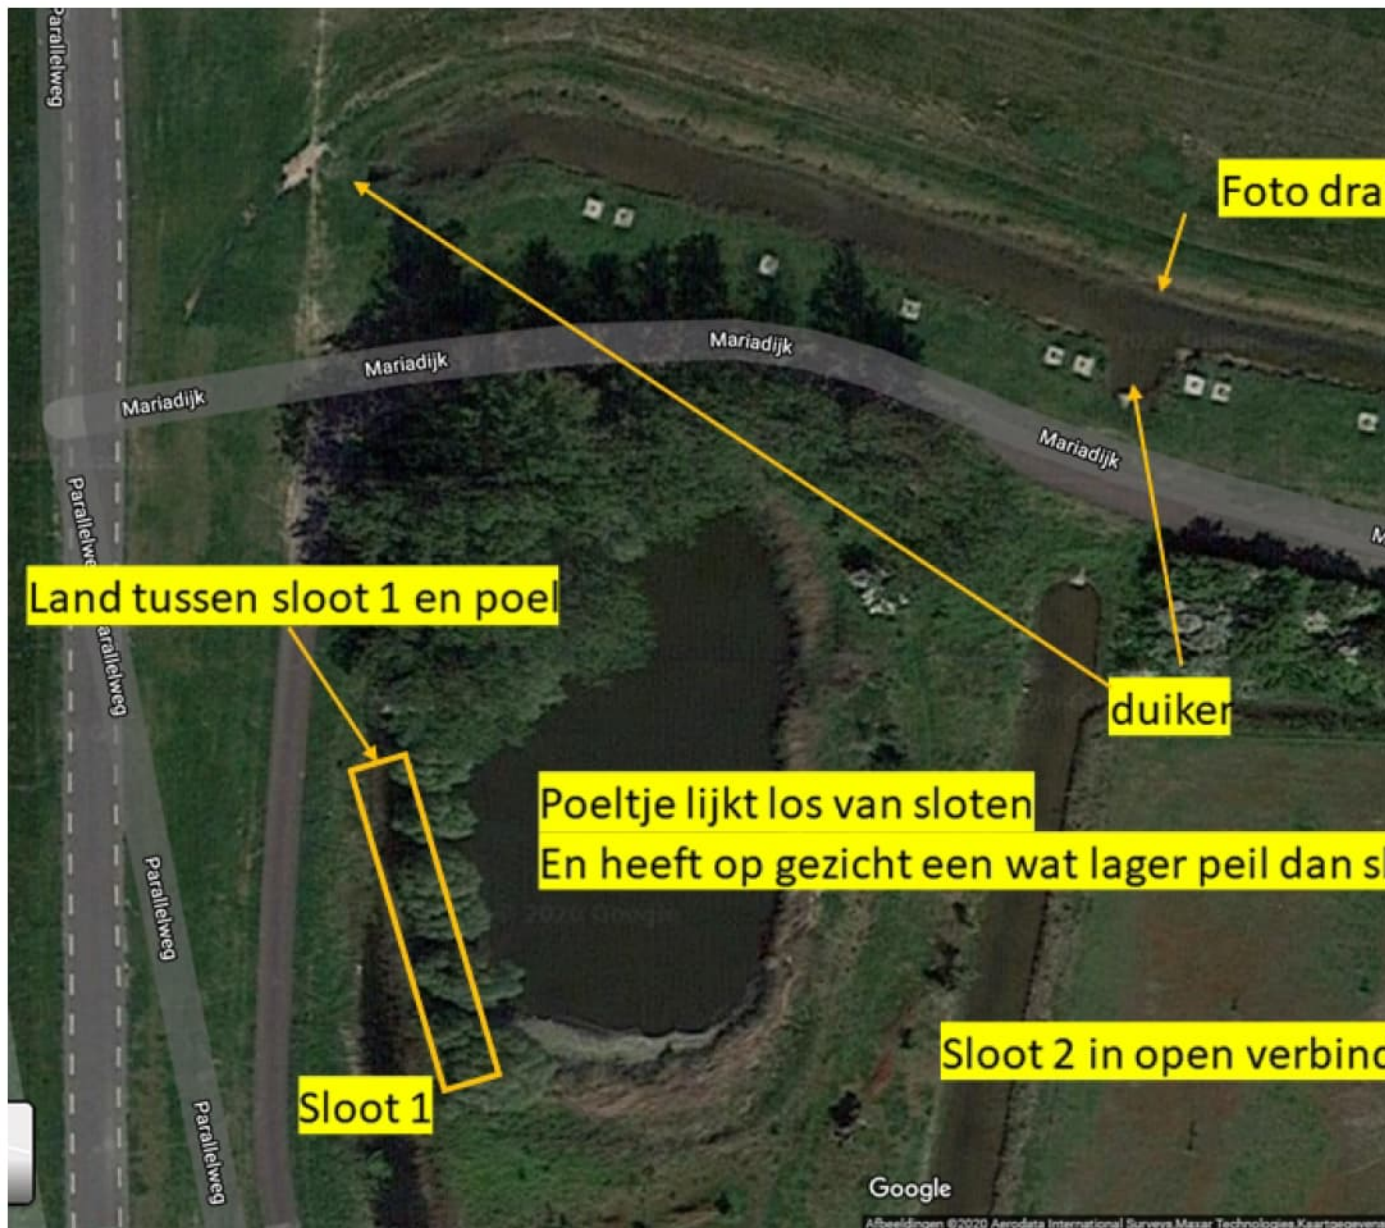
**Locatie (westelijke hoek van de zuidelijke kwelsloot)**

We hebben de oppervlaktewaterbemonstering vorige week donderdag uitgevoerd en de watermonsters zijn gisteren Gisteren is de grasbekleding beoordeeld en heb ik gevraagd om nog een keer de plek te schouwen. Er blijkt in de bu aanleg toegepast, maar zou volgens de ontwerptekening moeten zijn afgedopt voor oplevering. De drain loopt of hee bij droogte is het wellicht een belangrijke bijdrage. Omdat de drains direct onder de TGG zijn aangelegd (en de kleur

- schouwen of er meerdere drains zijn
- bemonsteren en debiet meten
- afsluiten (en kijken of dat nog hydrologische effecten heeft, we hebben natuurlijk net de discussie over de natte plek
- meldingen/communicatie?

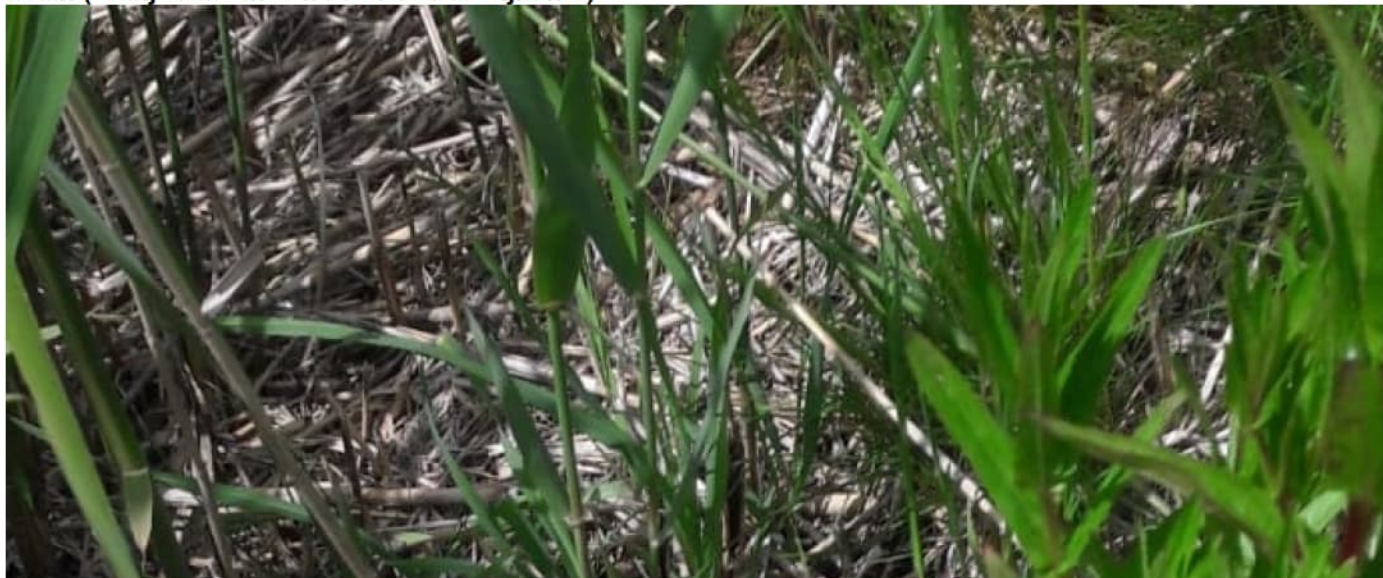
Drain (oranje buis in een bredere buis lijkt het)

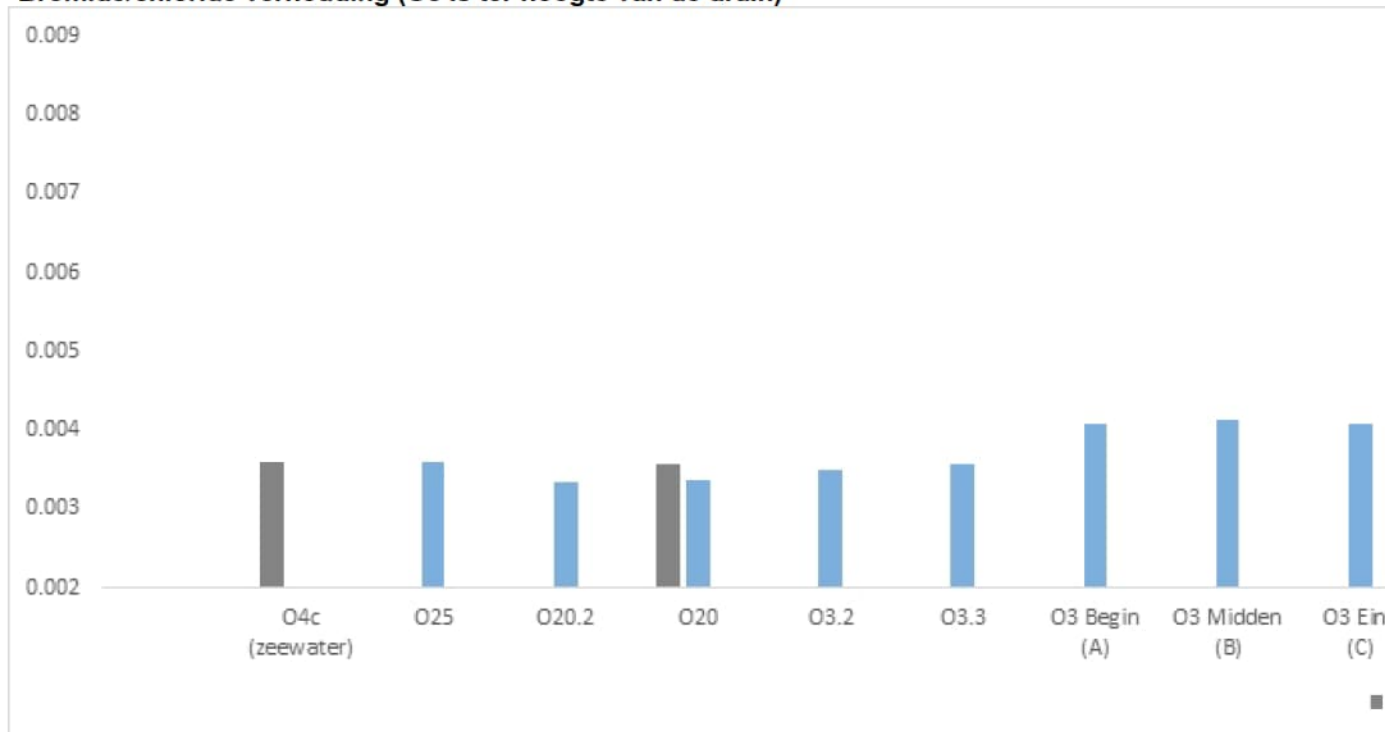
**-Bromide/chloride verhouding (O8 is ter hoogte van de drain)**
