## Verslag veldinspectie van 5 Rijkswaterstaatwerken waarin TGG is toegepast

6 juli 2020

<b>Titel</b>	Verslag veldinspectie van 5 Rijkswaterstaatwerken waarin TGG is toegepast
<b>Opdrachtgever</b>	Rijkswaterstaat Water, Verkeer en Leefomgeving
<b>Projectleider</b>	[REDACTED]
<b>Auteur(s)</b>	[REDACTED]
<b>Tweede lezer</b>	[REDACTED]
<b>Uitvoering inspectiewerk</b>	[REDACTED]
<b>Projectnummer</b>	1275550
<b>Aantal pagina's</b>	14
<b>Datum</b>	6 juli 2020
<b>Handtekening</b>	Ontbreekt in verband met digitale verwerking. Dit rapport is aantoonbaar vrijgegeven.

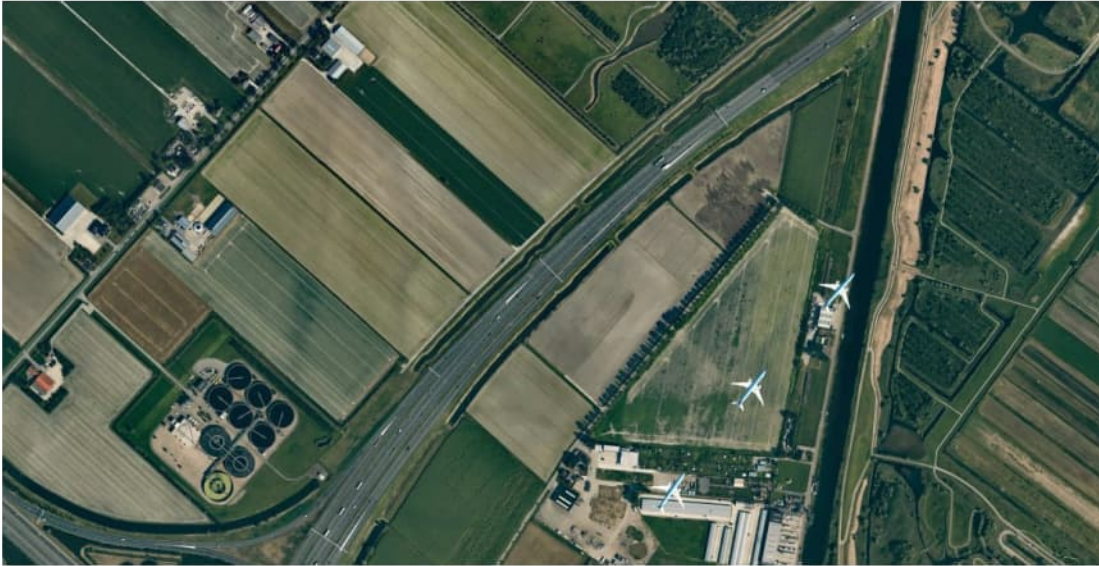
*Figuur 3.1 Luchtfoto 2019, Vak B, Westrandweg t.h.v. km 218.4. Bron: Cyclomedia Streetsmart*

Het wegtalud heeft in vak B een helling van 1:3 (foto 1.5). Er werden in het geïnspecteerde gedeelte van vak B in de taluds geen grote deformaties waargenomen. Het talud was te dicht begroeid om kleinere deformaties te kunnen waarnemen.

Door de medewerkers van Rijkswaterstaat werd vermeld dat nabij het knooppunt Raasdorp na de realisatie van het werk nog zettingen zijn opgetreden in dien mate dat het nodig was om de rijbaan weer af te vlakken.

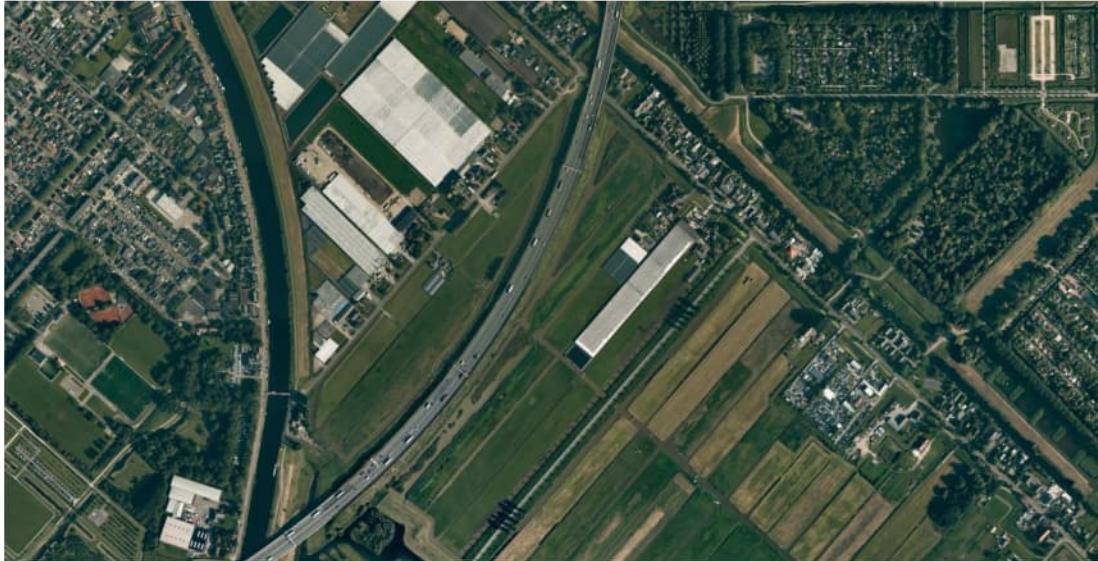
*Figuur 3.2 Luchtfoto 2019, Vak C, Westrandweg t.h.v. km 10.1 tot km 11.3. Bron: Cyclomedia Streetsmart*

Het wegtalud heeft in vak C een helling van 1:2. Er werden in de geselecteerde delen van de taluds geen grote deformaties waargenomen. Daarbij wordt opgemerkt dat het talud te dicht begroeid was om kleinere deformaties te kunnen waarnemen.

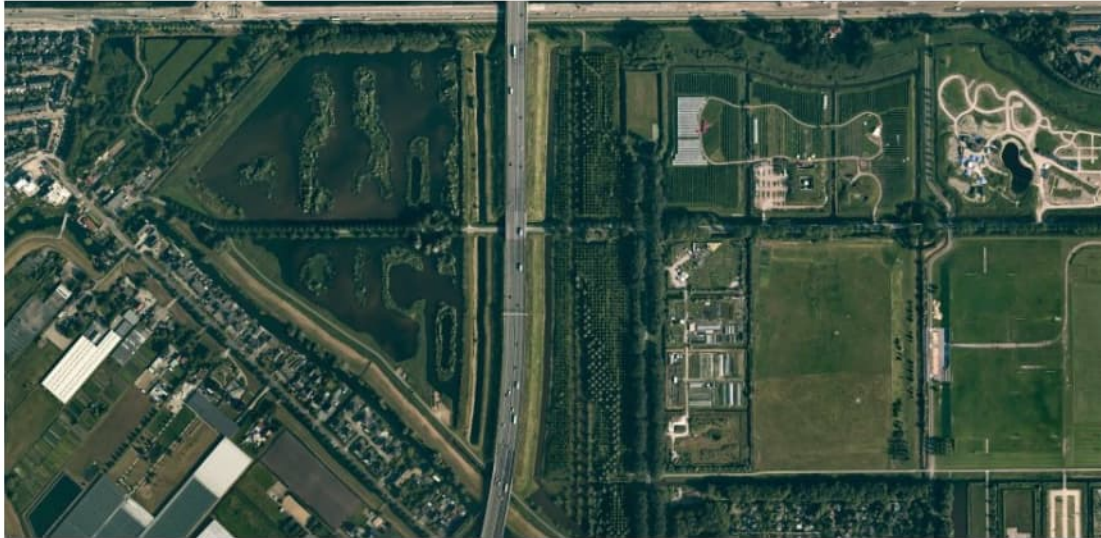
*Figuur 3.3 Luchtfoto 2019, Vak D, Westrandweg t.h.v. km 11.4 tot km 12.0. Bron: Cyclomedia Streetsmart*

De schouwpaden waren dicht begroeid tot boven kniehoogte en lastig begaanbaar (foto 3.3). Er werden in de geïnspecteerde delen van de taluds geen grote deformaties waargenomen. Er wordt daarbij opgemerkt dat de begroeiing een gedetailleerde inspectie verhinderde.

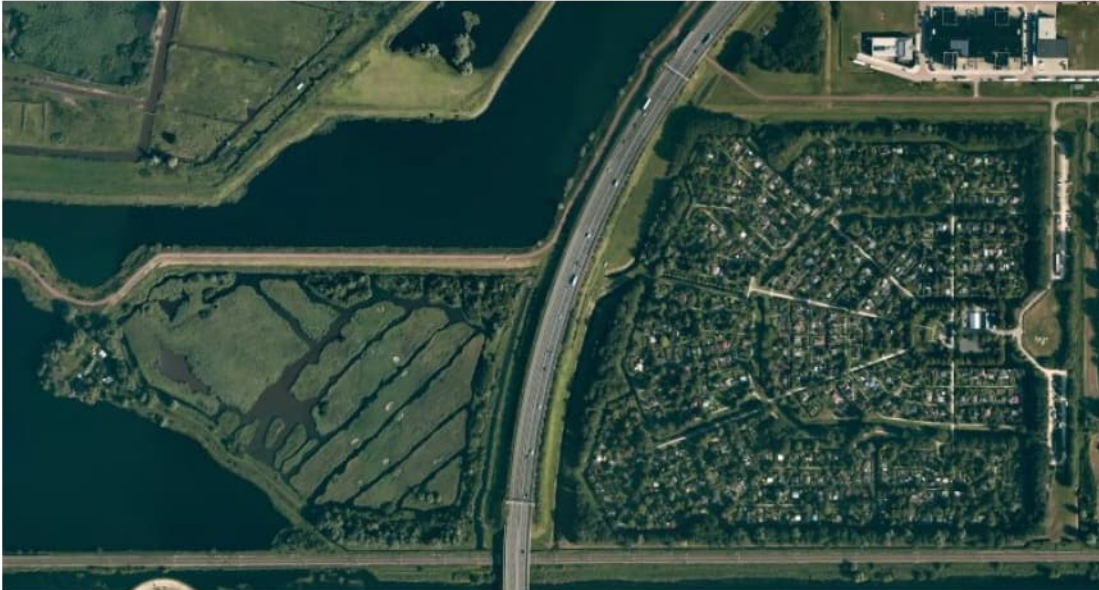
Figuur 3.4 Luchtfoto 2019, Vak E, Westrandweg t.h.v. km 12.1 tot km 12.4. Bron: Cyclomedia Streetsmart

Aan de voet van het talud zijn plaatselijk graafsporen van dieren aangetroffen (foto 4.6). In het gedeelte van het talud van vak E dat is geïnspecteerd zijn geen grote deformaties waargenomen. Door de aanwezigheid van de begroeiing kon niet worden vastgesteld of er kleine deformaties aanwezig waren.

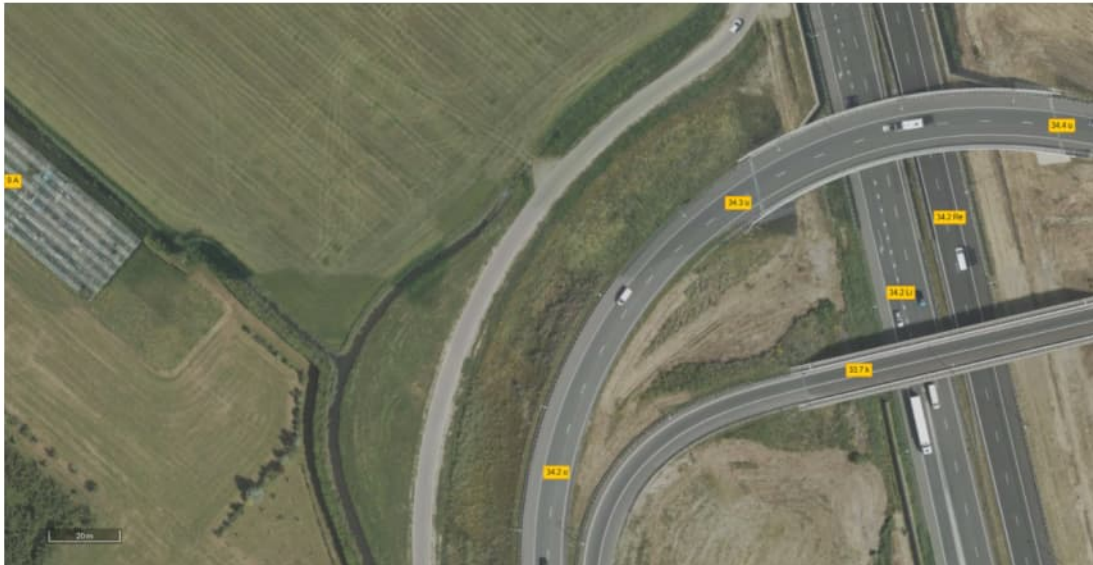
Figuur 6.1 Luchtfoto 2019 (bron Street Smart)

Tijdens de inspectie zijn geen grote deformaties in het wegtalud gezien. Het talud is voorzien van een grasmatt en bevat nauwelijks oneffenheden. Aan de noordzijde van de toepassing was er een gedeelte van de grasmatt (circa 4 m<sup>2</sup>) dat droogteschade had. Gezien de aanleg van de afrit in 2017 gaat het hier om een relatief jonge toepassing. Aan de noordzijde van de toepassing (tussen Parallelweg en toepassing) bevindt zich een sloot, die ten tijde van de veldinspectie geen water bevatte (foto 2). Aan de noordzijde van de Parallelweg bevindt zich een grotere sloot, die wel water bevatte (foto 15). Ten noorden van deze sloot bevinden zich graslanden, waar ten tijde van de veldinspectie geen vee graasde.
