4 mei 2021

DT0014327-

## MARKER WADDEN

### Plan van aanpak beschouwing opgetreden schade aan steenbestoring “Harde Rand”

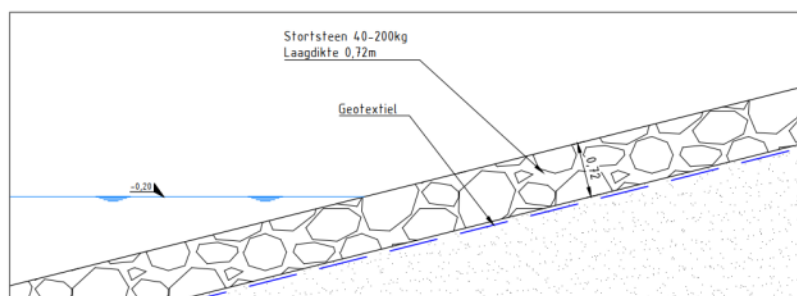
**Figuur 1:** Ontwerp steenbestoring (uit: MW-UO-WP-OW02-1)

Het ontwerp van de Harde Rand ter plaatse van de opgetreden schade kan worden samengevat als:

- Een zandlichaam op een taludhelling van 1:4, beschermd door:
- Een geotextiel (composiet: primair weefsel met opgestikt licht vlies als bescherming tijdens de uitvoering), met daarop:
- Een steenbestorting 40-200 kg, dik 0.72 m, rechtstreeks aangebracht op het geotextiel zonder wiepenrooster of tussenliggende "vlijlaag".

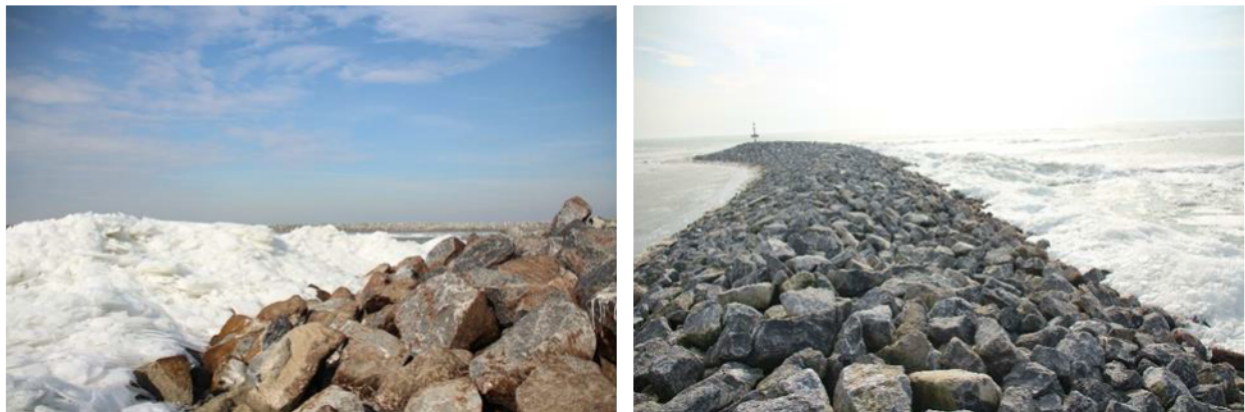
In de periode sinds de uitvoering is de constructie enkele keren is belast door optredende golfcondities. Noemenswaardig is ook de ijsbelasting die in de winter van 2018 is opgetreden (eind februari / begin maart 2018).

**Figuur 2:** Impressie van ijsbelasting winter 2018

- **Ijsbelasting:** De opgetreden situatie met kruierend ijs vormt een extra belasting die niet in het ontwerp is meegenomen. Deze kan de stenen in / over het geotextiel hebben gedrukt wat kan hebben geleid tot mechanische schade aan het doek.

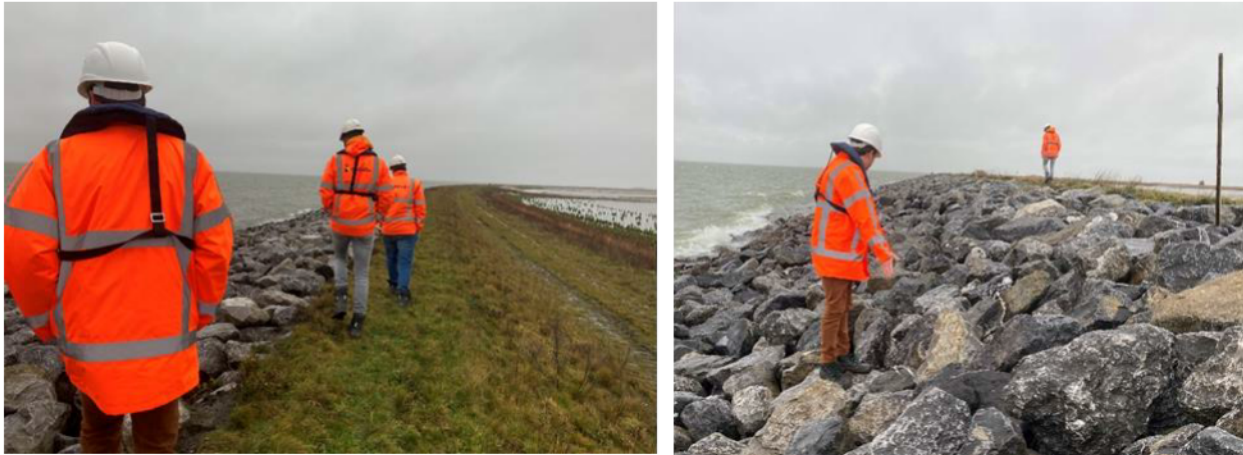
**Figuur 3:** Impressie van de site visit 19 januari 2021

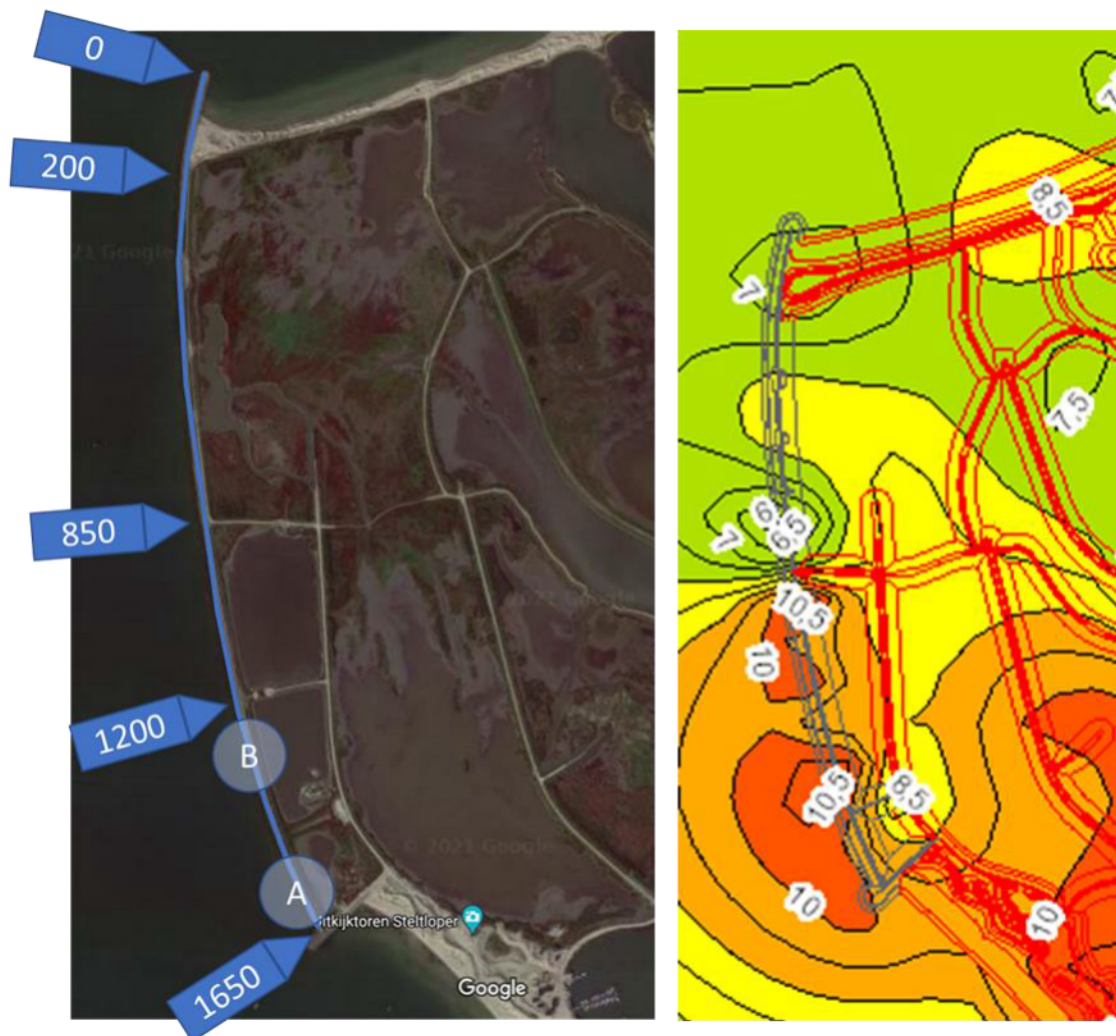
Er lijken twee aparte gebieden met schade te zijn, zie ook figuur 4 en 5 aan het eind van deze memo:

- **Zettingen van de ondergrond:** Het deel van de Harde Rand waar de schade is opgetreden kent aanzienlijk sterkere zettingen van de ondergrond dan op andere plaatsen. Dit voedt de gedachte dat hierin een oorzaak gezocht moet worden. De werkhypothese is dan dat de zettingen leiden tot sterkte vervormingen in het geotextiel en mogelijke scheurvorming.

De sterkere zettingen in dit gebied kunnen worden verklaard door de dikkere laag holocene afzettingen, zoals geïllustreerd in figuur 4.

**Figuur 4:** Overzicht van de Harde Rand met indicatieve kilometrerings en schadelocaties (links) en laagdiktes Holocene afzettingen (rechts)

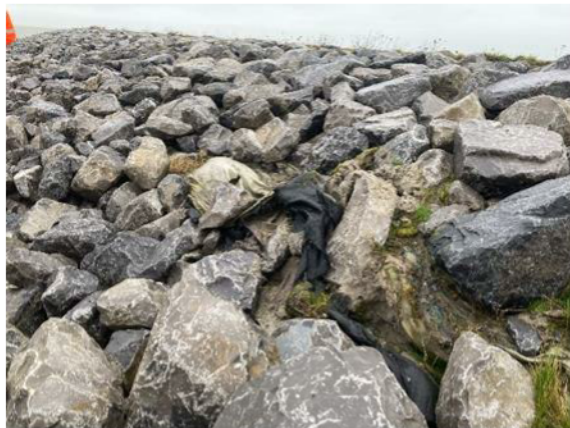
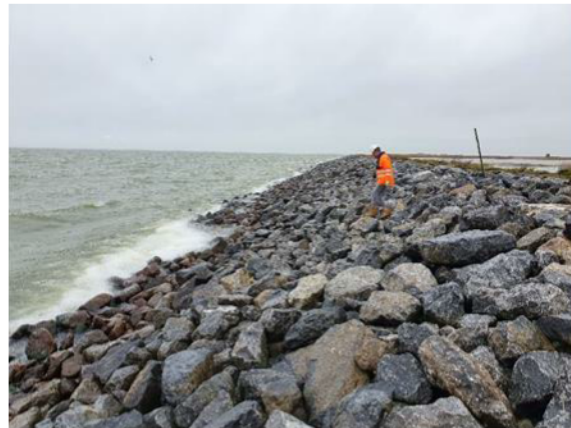
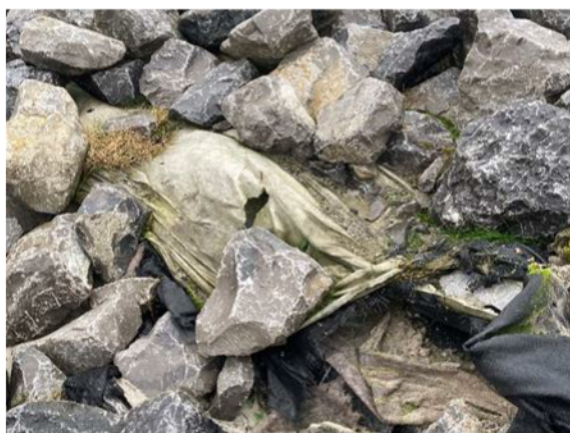
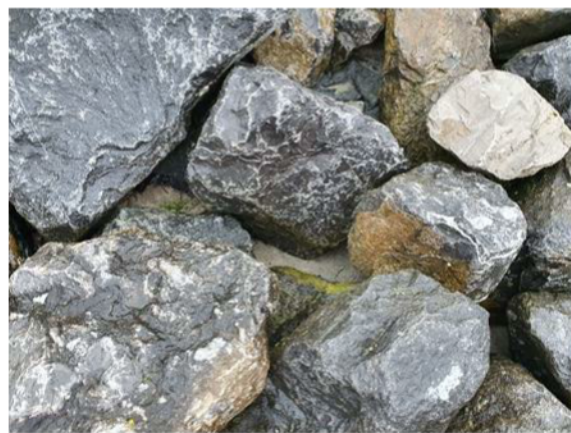
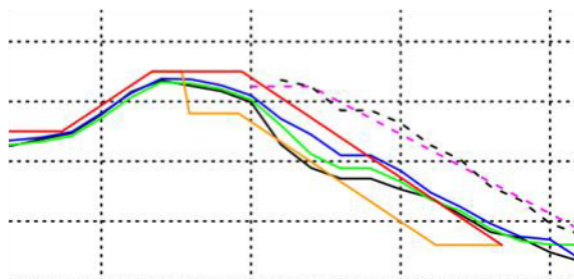
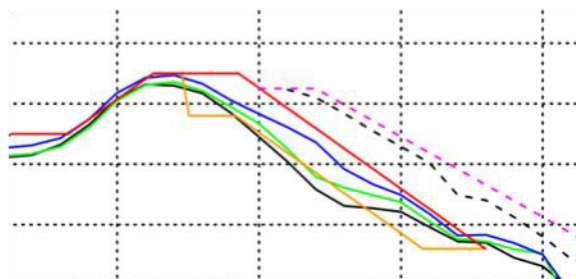
De nu geconstateerde schade is in elk geval ontstaan in de periode tussen deze ophoging en november 2020, mogelijk al grotendeels tussen januari 2019 en juni 2019. Op die data zijn inspectie surveys gedaan en op de verschillen tussen deze surveys is de schade duidelijk waarneembaar.

- “Locatie A”, dicht tegen de zuidelijke beëindiging van de Harde Rand (rond KP 1600). Hier is de schade waarneembaar hoog op het talud, buiten de golfzone, rond de +1.0 / +1.5 m NAP. De steenbestorting is voor een deel afgeschoven en het onderliggende zandlichaam staat erg steil, voor een deel als ‘verticale klif’ over een beperkte hoogte. Het geotextiel is duidelijk zichtbaar en beschadigd,
- “Locatie B”, verder naar het noorden in de buurt van de compartimenteringsdam langs het Compartiment Dun Slib (rond KP 1300 – 1350). Hier is de schade lager in het profiel, net boven de waterlijn, rond de +0.5 / +1.0 m NAP. Er is een duidelijke verzakking in het profiel waarneembaar die in eerste instantie iets wegheeft van een “S-profiel” zoals verwacht kan worden bij stormschade, alleen veel dieper. Op sommige plaatsen is het doek zichtbaar en beschadigd.

Het geotextiel is op beide plaatsen duidelijk zichtbaar en beschadigd. Het opgestikt vlies (non-woven) lijkt op meerdere plaatsen volledig gescheurd. Het onderliggend primair weefsel (woven) is op sommige plaatsen eveneens gescheurd wat kan leiden tot erosie van het onderliggende zandlichaam.

**Figuur 5:** Illustratie van schadebeeld locatie A (KP 1600 - links) en locatie B (KP 1300 – rechts). Op de survey tekeningen is de schade te zien als het verschil tussen de blauwe lijn (januari 2019) en de zwarte lijn (november 2020). De tussenliggende groene lijn is van juni 2019.
