Datum 1 september 2021

DT0014327-[REDACTED]-0-BBSP-M-002-1

MARKER WADDEN

Opgetreden schade aan steenbestoring “Harde Rand” – onderzoek naar oorzaken

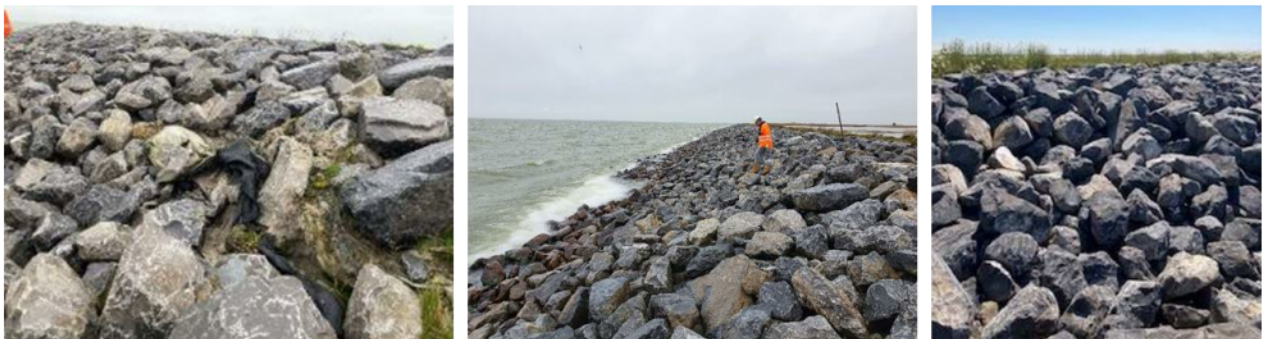
- "Locatie A", dicht tegen de zuidelijke beëindiging van de Harde Rand (rond KP 1600). Hier is de schade waarneembaar hoog op het talud, buiten de golfzone, rond de +1.0 / +1.5 m NAP. De steenbestorting is voor een deel afgeschoven en het onderliggende zandlichaam staat erg steil, voor een deel als 'verticale klif' over een beperkte hoogte. Op sommige plaatsen is het doek zichtbaar en gescheurd, inclusief het onderliggende weefsel. Het gat is orde 10-15 m breed, en op het diepste punt ongeveer 0.5 m diep. De schade op locatie A bevindt zich ter hoogte van de overgang tussen de originele constructie en de ophoging van de kruin die in 2018 heeft plaatsgevonden. Bij de ophoging is een ander geotextiel geplaatst dan ten tijde van de originele constructie. Dit is ook duidelijk waarneembaar in het veld (kleurverschil). Opvallend is dat alleen het originele geotextiel gescheurd is; het doek dat is gebruikt voor de ophoging is nog intact (dat wil

- "Locatie B", verder naar het noorden in de buurt van de compartimenteringsdam langs het Compartiment Dun Slib (rond KP 1300). Hier is de schade lager in het profiel, net boven de waterlijn, rond de +0.5 / +1.0 m NAP. Er is een duidelijke verzakking in het profiel waarneembaar die in eerste instantie iets wegheeft van een "S-profiel" zoals verwacht kan worden bij stormschade, alleen veel dieper. Op sommige plaatsen is het doek zichtbaar en gescheurd, inclusief het onderliggende weefsel. Gezien de locatie op het talud gaat het hier ook om het 'originele' geotextiel. Het gat is orde 30 m breed en 0.8 m diep op het diepste punt.

- "Locatie D", nog verder ten noorden, op de Harde Rand langs compartiment A1 (rond KP 579). Deze locatie is niet opgehoogd in 2018. Deze schade toegevoegd tijdens de meest recente site visit (juni 2021) en was nog niet benoemd in het Plan van Aanpak. Deze lijkt later ontstaan te zijn dan die op locaties A en B (zie tijdlijn hieronder), is kleiner van omvang en er is hier niet direct gescheurd geotextiel waargenomen. De mate van vervorming van het breuksteen profiel is echter wel groter dan op basis van stormschade alleen zou worden verwacht (zie ook paragraaf 5.8). Het gat is orde 5 m breed en 0.4 m diep.

Figuur 2: Impressie van de schade op locatie A (links), B (midden) en D (rechts).

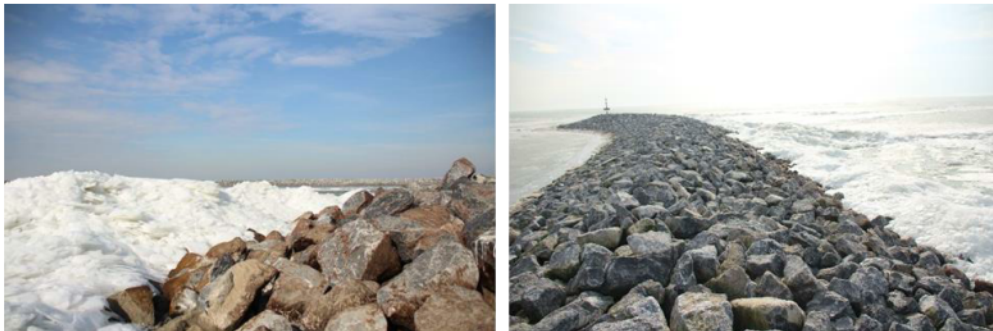
Noemenswaardig is ook de belasting door kruierend ijs die eind februari / begin maart 2018 is opgetreden. Ook in de jaren daarna is enkele malen sprake geweest van ijsvorming op het Markermeer

Figuur 3: Impressie van ijsbelasting winter 2018

Het kruierende ijs kan de stenen in / over het geotextiel hebben gedrukt, wat kan hebben geleid tot mechanische schade aan het doek. Tijdens de site visits zijn stenen aangetroffen die door het doek heen gedrukt waren en er half uitstaken. Ook wijst de manier van scheuren van het geotextiel eerder op langzame, mechanische belasting (“op trek bezweken”) in plaats van snelle, dynamische belasting (“ponsen”) zoals bijvoorbeeld kan ontstaan tijdens het laten vallen van stenen.

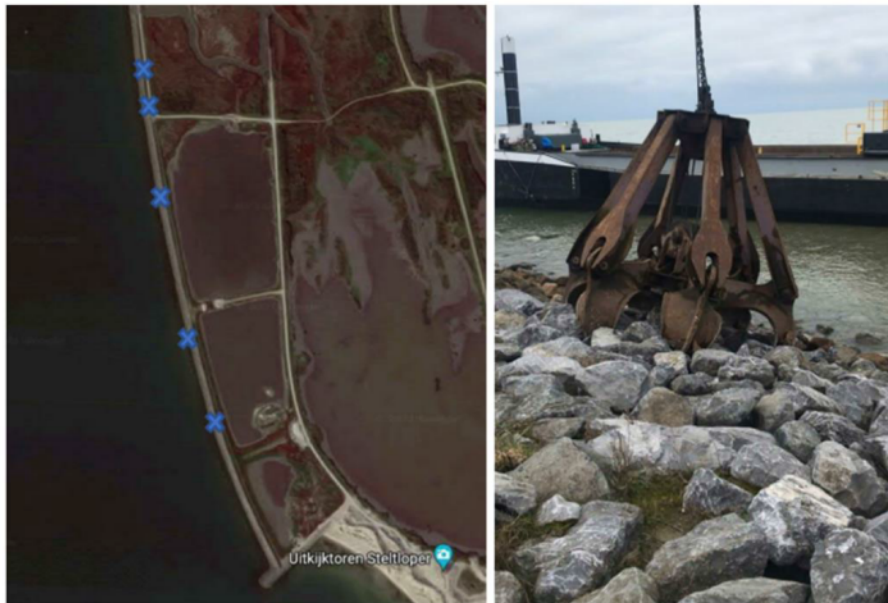
De locaties van de monsternamen zijn gegeven in Figuur 6. Deze omvatten onder meer de directe omgeving van locatie B.

De proeven bevestigen de bovengenoemde waarden: druksterkte 114 MPa, slijtvastheid 11% en waterabsorptie 0.3%. Wel valt op dat de gemiddelde waarde van de druksterkte weliswaar voldoet, maar dat er een sterke spreiding in de resultaten zit. De zwakste samples hadden een druksterkte van nog geen 40 MPa. Dit wordt veroorzaakt doordat de stenen een mengsel zijn van minstens twee verschillende steensoorten.

Figuur 6: Locaties monsternamen steenkwaliteit

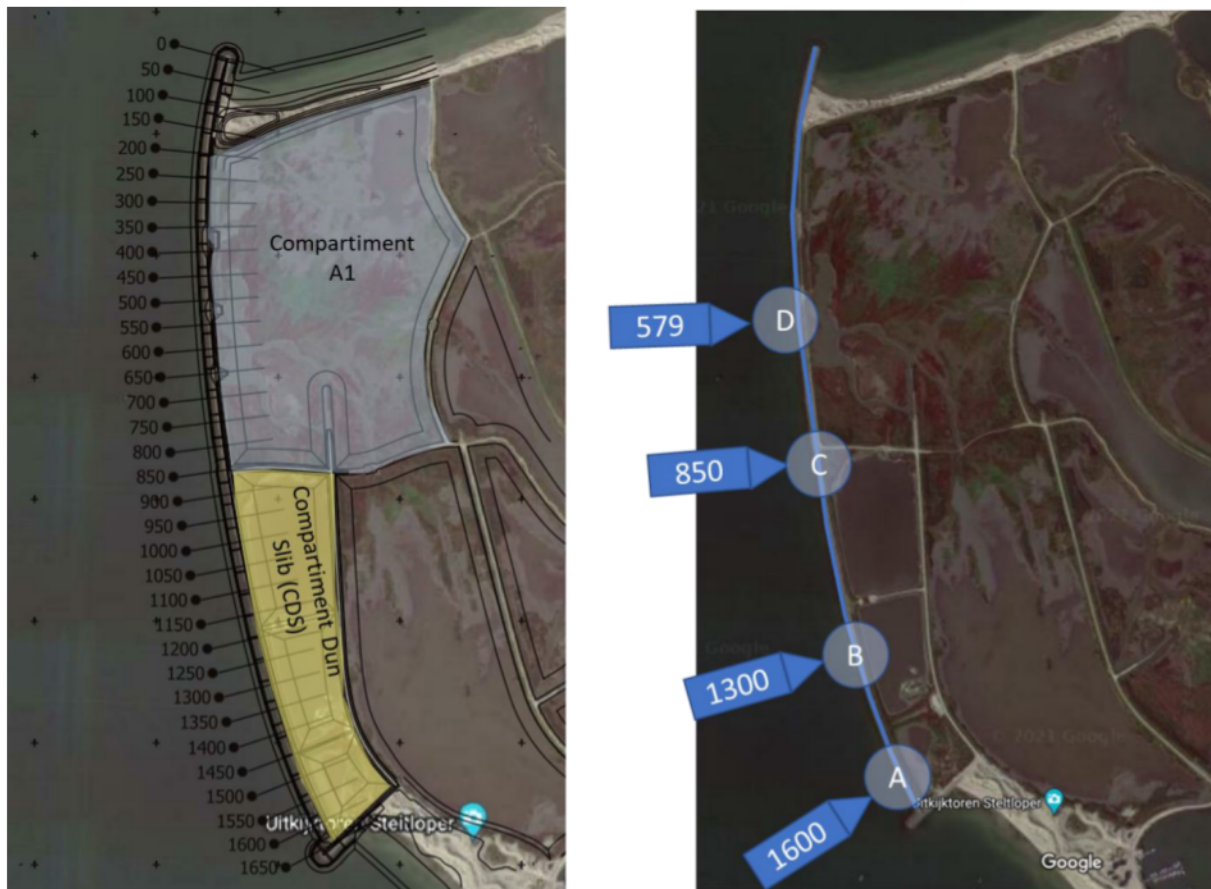
Er zijn drie aparte gebieden met schade waargenomen, zie figuur aan het eind van deze memo:

Figuur 7: Gehanteerd referentiesysteem (links) en locaties waar schade is opgetreden (rechts)
