60210403-R-003

Aanvaring Gerrit Krolbrug

Schaderapport addendum

9-9-2021

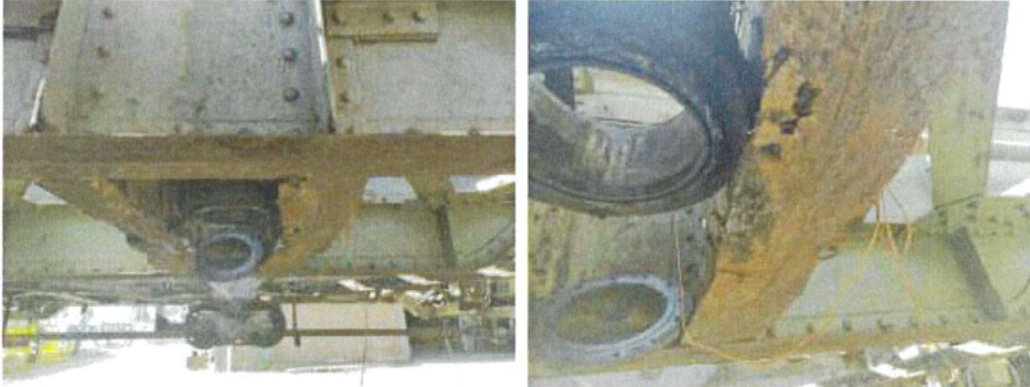
Nu de brug gedemonteerd is, kon het frame nabij het draaipunt beter worden geïnspecteerd. Hierbij bleek dat het frame al in slechte staat was en dat het door de aanvaring ook ernstig ontzet is.

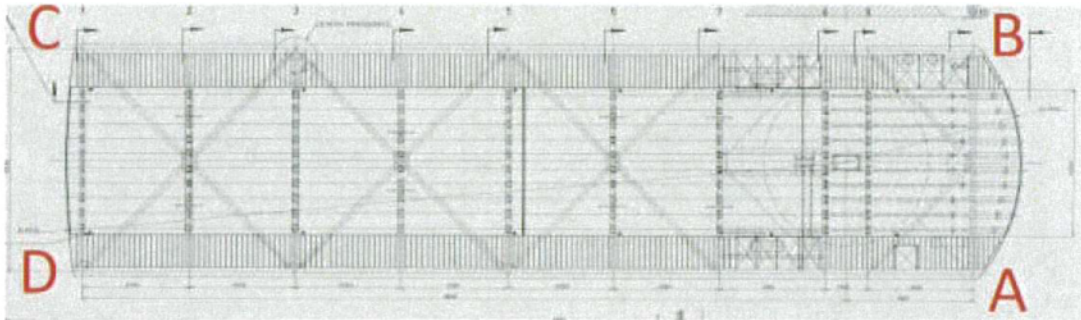
Het frame t.p.v. het draaipunt is krom en zwaar gecorrodeerd

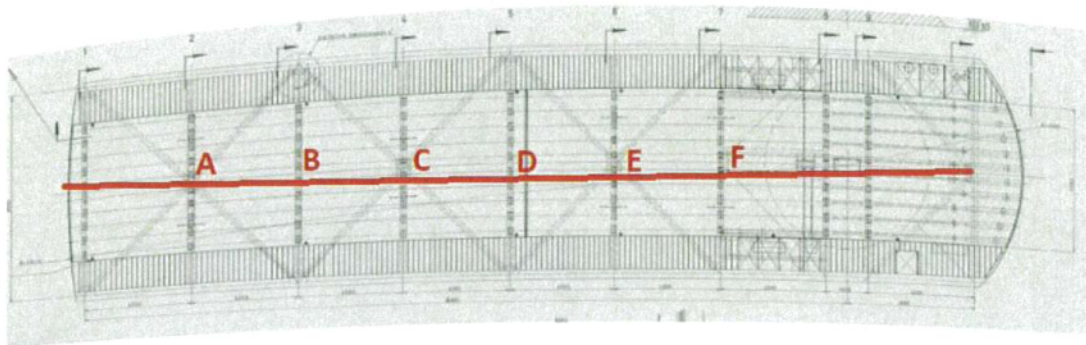
Er is een hoogtemeting verricht. Als er een denkbeeldig vlak wordt gemaakt tussen de punten A, B en C, dan steekt punt D 855mm boven dit vlak uit.

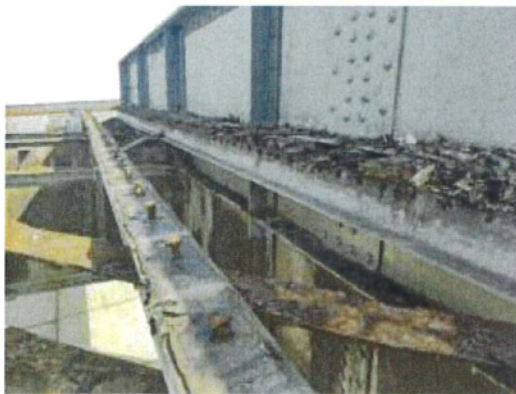
Trottoirplanken zijn defect

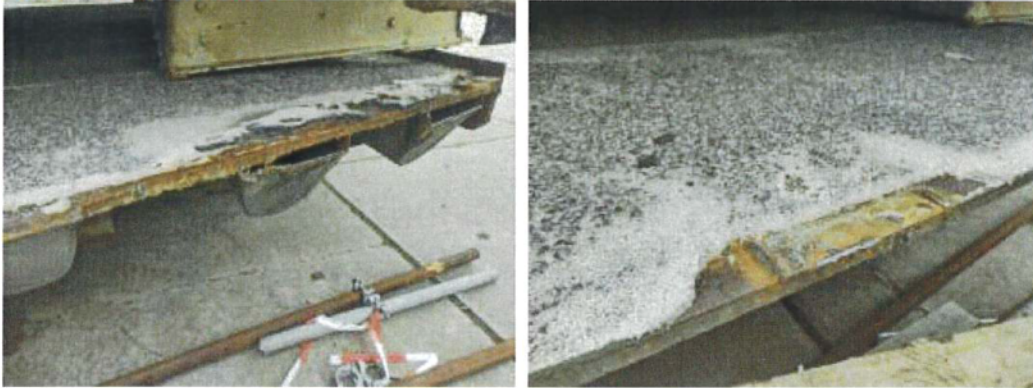
I.v.m. klemmen van de brug na de aanvaring is een kleine reep van het dek afgebrand.

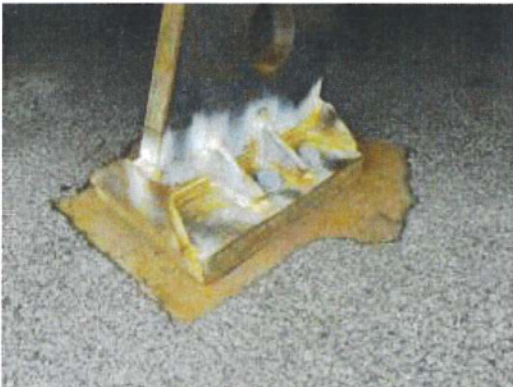
Voor het plaatsten van hijsogen is de slijtlaag gedeeltelijk verwijderd.

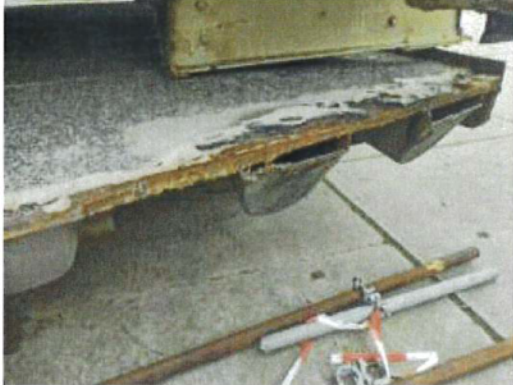
I.v.m. klemmen van de brug na de aanvaring is een kleine reep van twee troggen afgebrand.

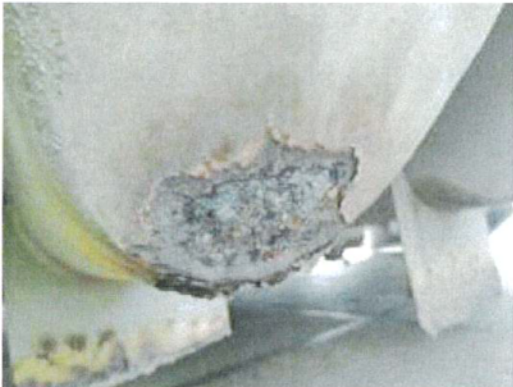
Aan één trog is het uiteinde doorgerot.

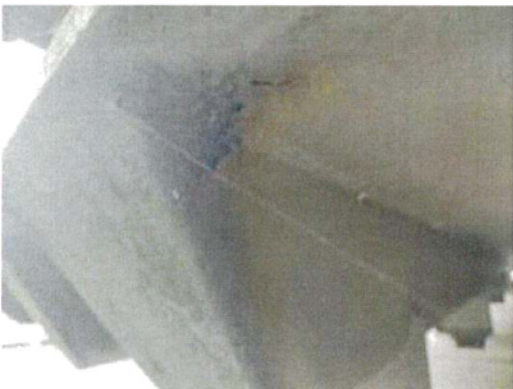
Aan één trog zit nog corrosie nabij het uiteinde.

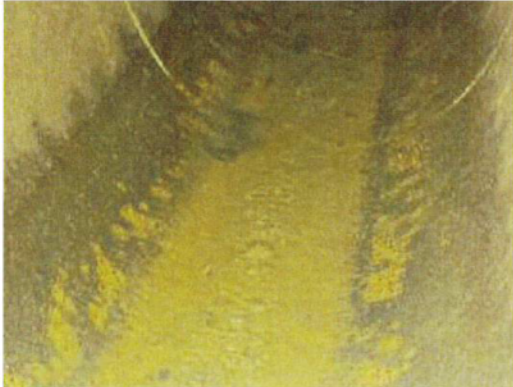
Bij één van de troggen waar een stuk is afgebrand, is inwendig wat oppervlakkige corrosie en vochtresten zichtbaar.

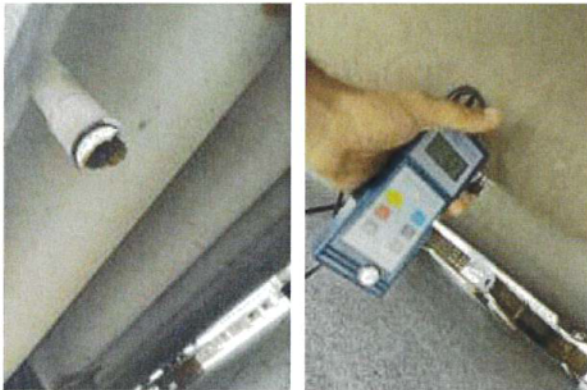
De troggen zien er verder nog redelijk tot goed uit. Middels een ultrasoon diktemeter is op diverse locaties de dikte gemeten. De metingen liggen zeer dicht bij de 5mm, zoals in de tekening ook is aangegeven. Een enkel plekje waar corrosie aan de buitenzijde zit, is de dikte ca. 4,2 mm en verder rond de 5 à 5,2mm.

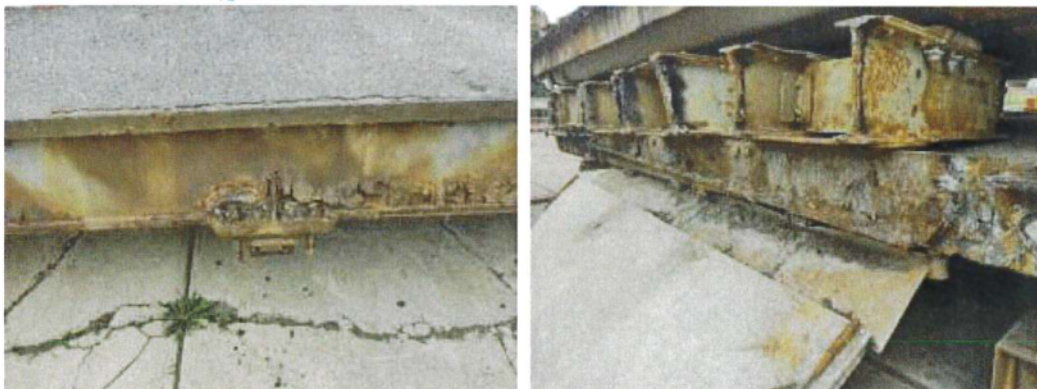
Op enkele plekken zware corrosie.

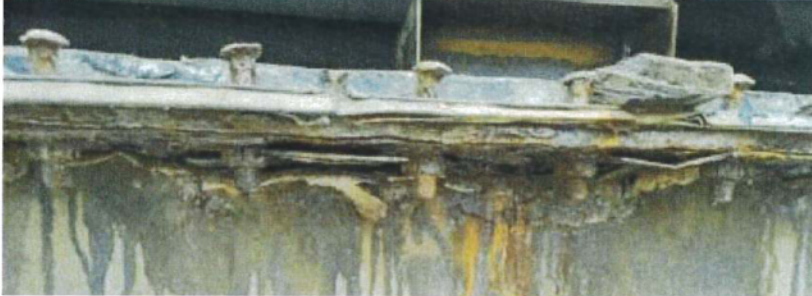
De strippen waar de trottoirplanken op gemonteerd zaten, zijn behoorlijk gecorrodeerd. Mocht ervoor gekozen worden om de dekken te hergebruiken, dan zal na het stralen beoordeeld moeten worden of de strippen behouden of vervangen moeten worden.

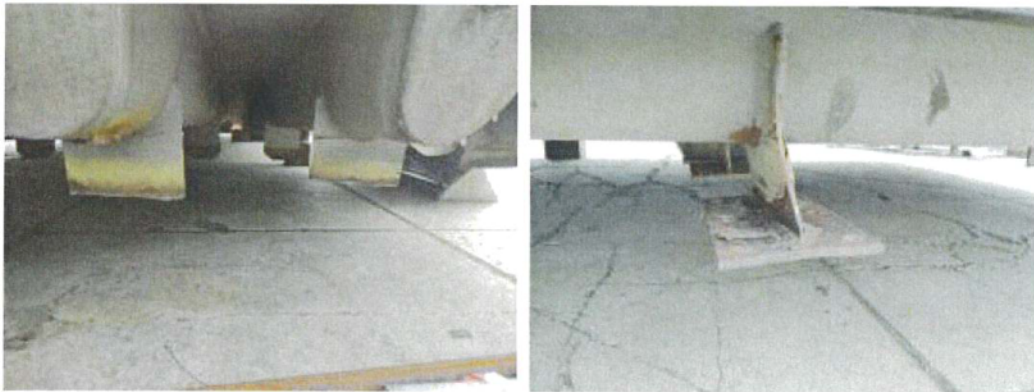
Diverse bevestigingsplaten zijn doormidden gebrand en/of krom.

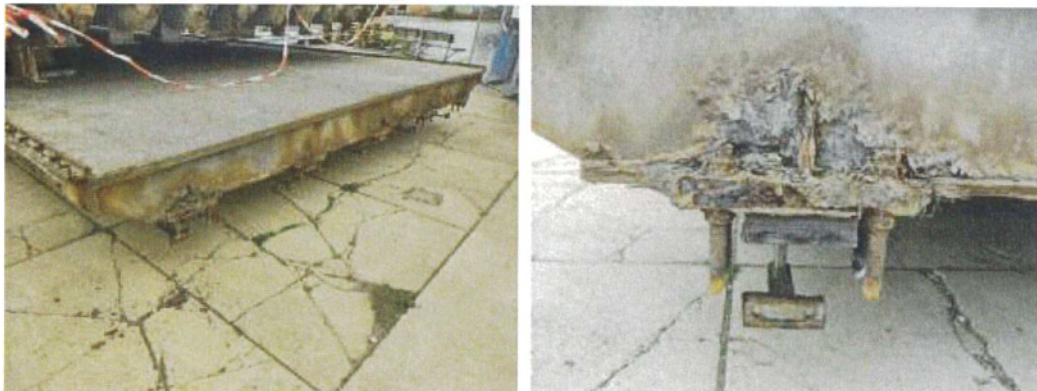
De dekverbindingen (5 stuks) zijn zwaar gecorrodeerd. Het rubber is ook in slechte staat.

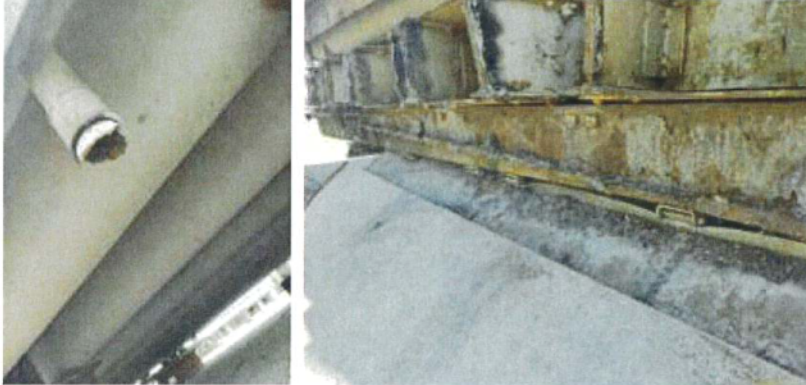
Vrijwel alle pijpjes van de hemelwaterafvoer zijn weggeroest. Ook is er nog een watergootje grotendeels weggeroest.

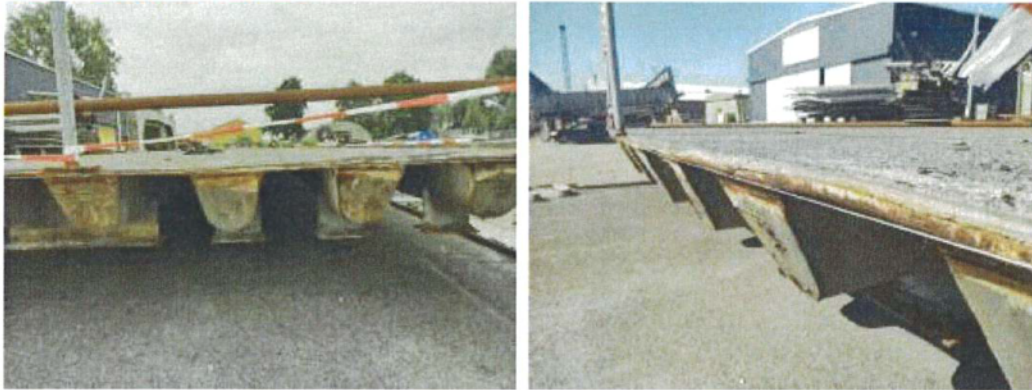
I.v.m. klemmen van de brug na de aanvaring is het dek vervormd. Volgens ontwerp is het afschot vanaf het midden van het dek naar de goten een rechte lijn van 1:100. Het loopt niet meer in één lijn. Daarnaast is er voorheen ook al een probleem geweest met de aansluiting op het landhoofd, omdat de slijtlaag aan één zijde ca. 20mm dik is. Waarschijnlijk zat er hoogteverschil t.p.v. het rijijzer.

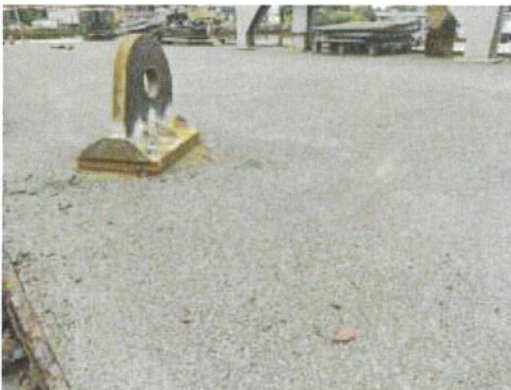
Voor het plaatsten van hijsogen is de slijtlaag gedeeltelijk verwijderd. Daarnaast waren er ook al enkele kale slijtplekken in de slijtlaag aanwezig.

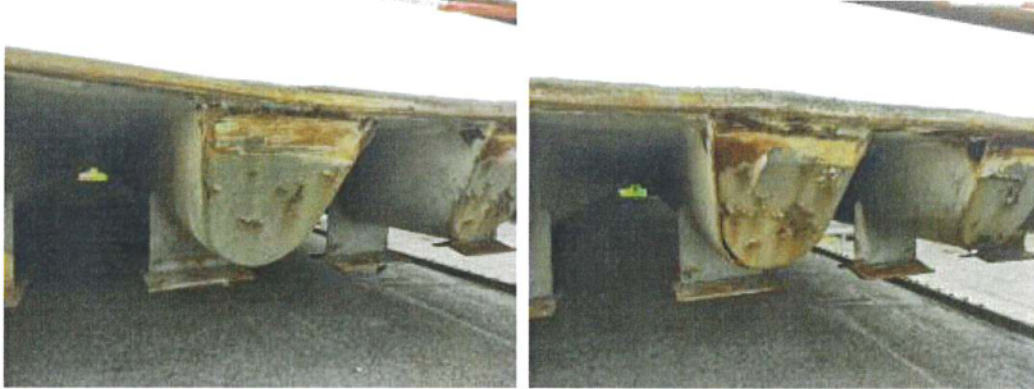
Enkele troggen hebben beschadigingen door de aanvaring.

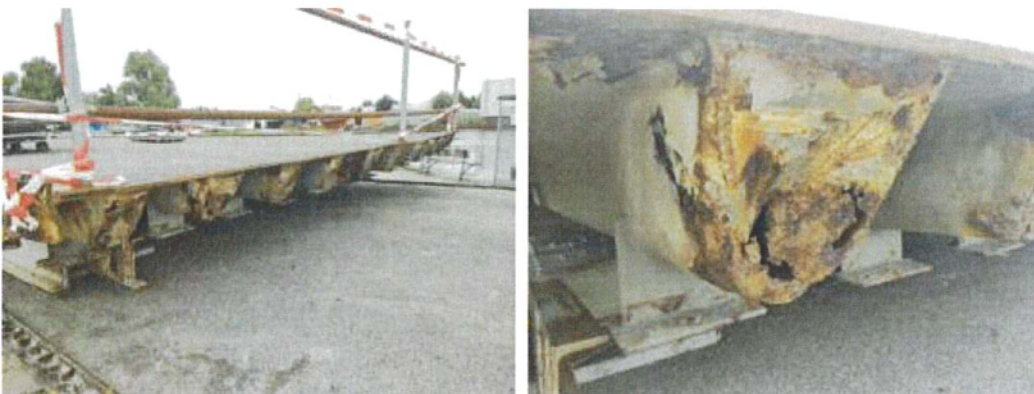
Een groot deel van de uiteinden van de troggen zijn compleet doorgerot.

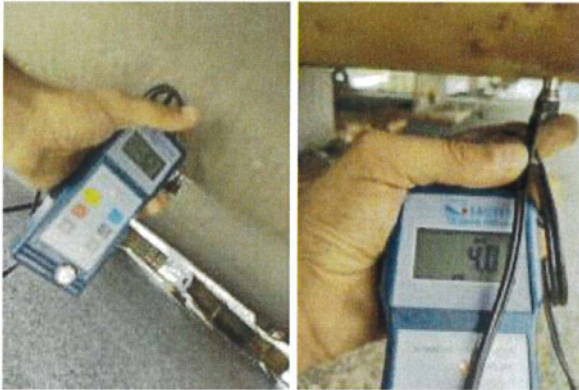
De troggen zien er verder nog redelijk tot goed uit. Middels een ultrasoon diktemeter is op diverse locaties de dikte gemeten. De metingen liggen zeer dicht bij de 5mm, zoals in de tekening ook is aangegeven. Een enkel plekje waar corrosie aan de buitenzijde zit, is de dikte ca. 4,0 mm en verder rond de 5 à 5,2mm.

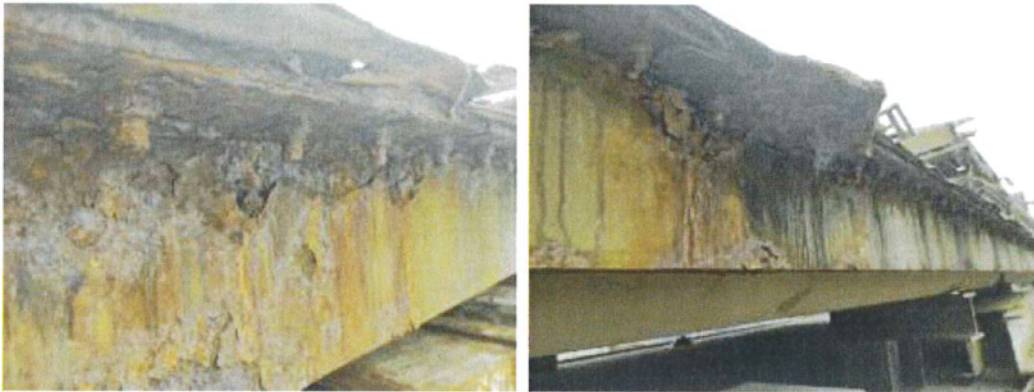
Op enkele plekken zware corrosie.

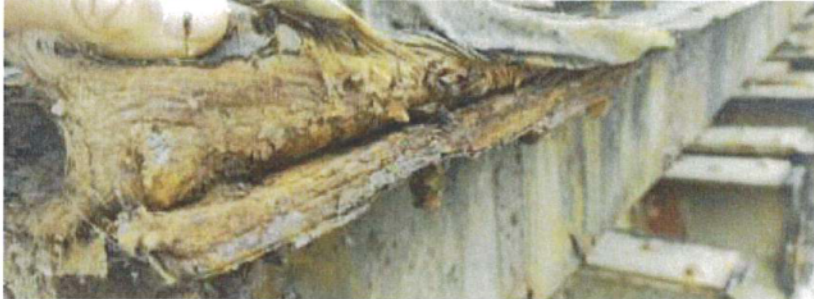
De strippen waar de trottoirplanken op gemonteerd zaten, zijn behoorlijk gecorrodeerd. Mocht ervoor gekozen worden om de dekken te hergebruiken, dan zal na het stralen beoordeeld moeten worden of de strippen behouden of vervangen moeten worden.

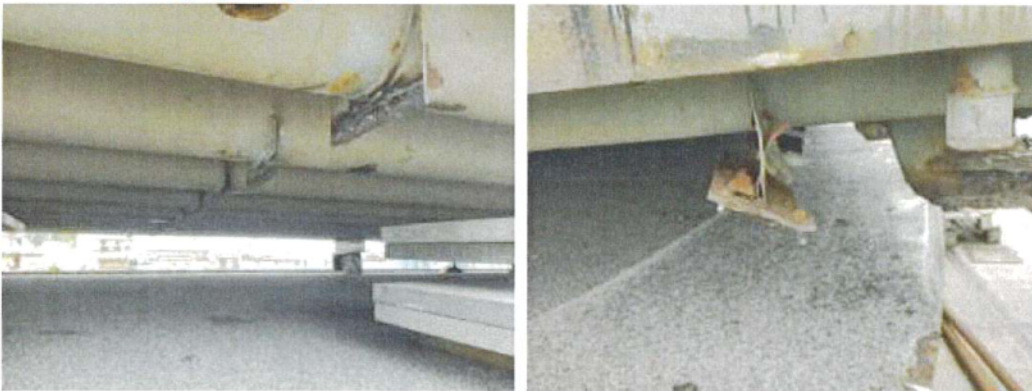
Diverse bevestigingsplaten zijn doormidden gebrand en/of krom.

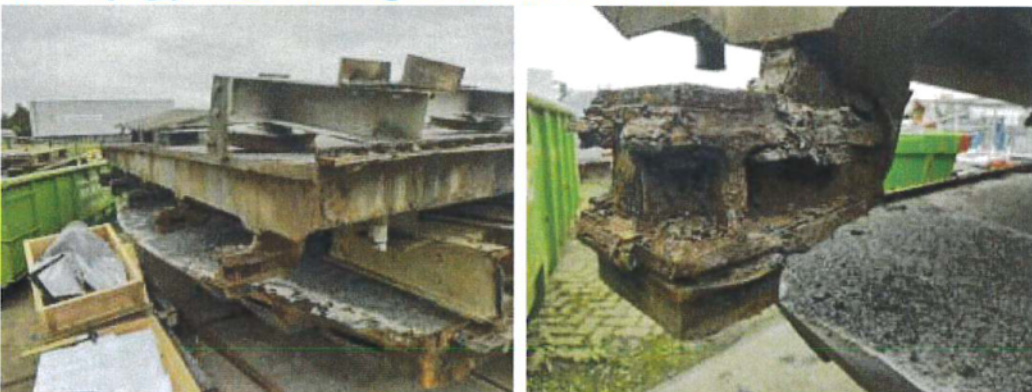
De dekverbindingen (5 stuks) zijn zwaar gecorrodeerd. Het rubber is ook in slechte staat.

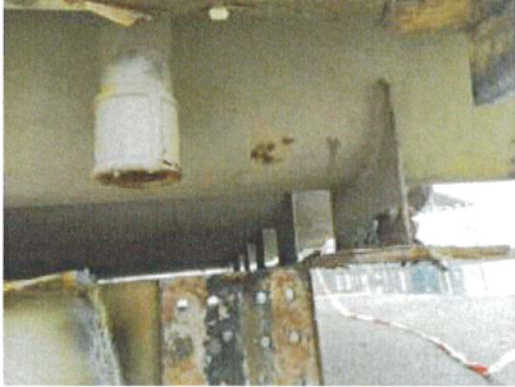
Vrijwel alle pijpjes van de hemelwaterafvoer zijn weggeroest.

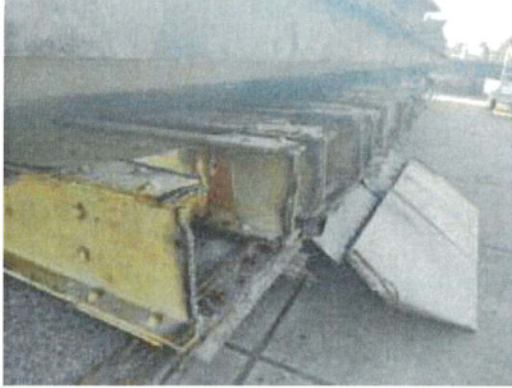
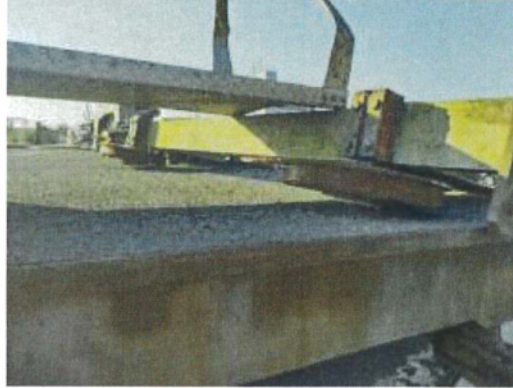
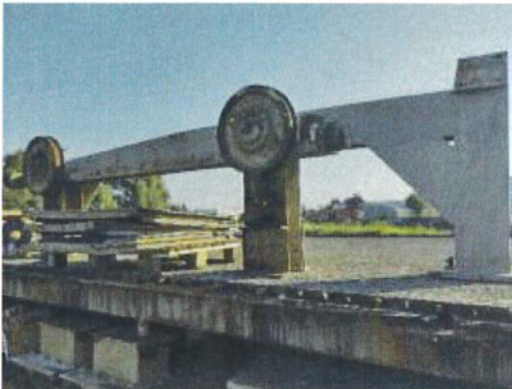
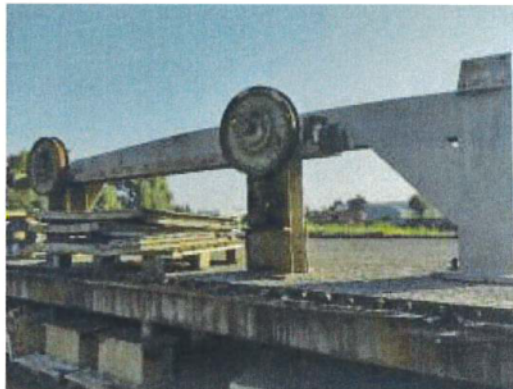
De tussenstuk van de ballastwagen was al krom en is voor het demonteren in stukken gesneden.

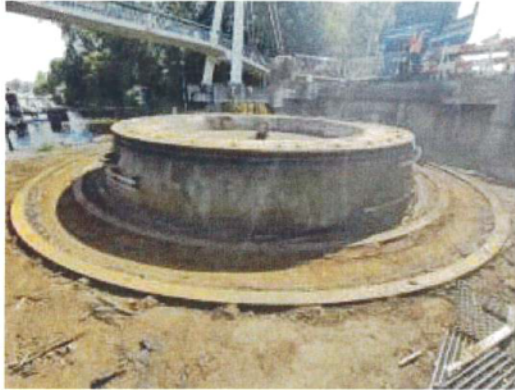
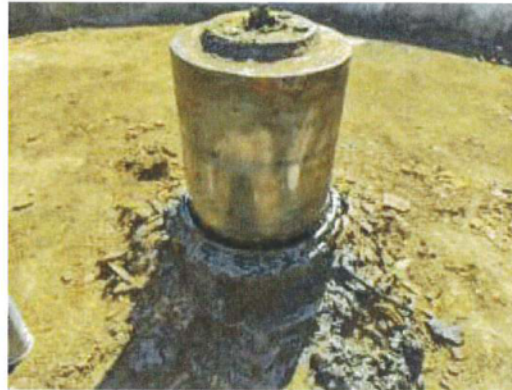
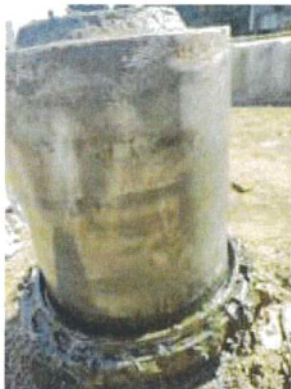
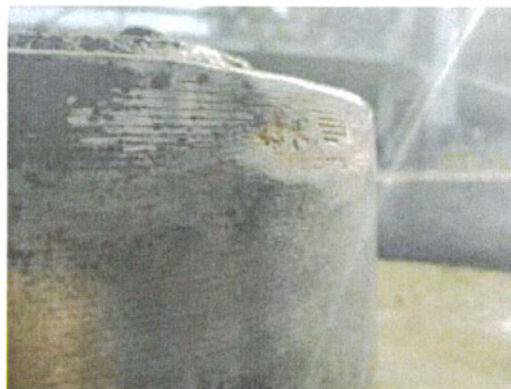
Na demontage van de brug is de spil bekeken. Er zijn geen scheuren in het beton zichtbaar. Er zijn wel wat slijtageplekken zichtbaar op het oppervlak van de spil. Met name bovenin zijn diepe groeven zichtbaar.

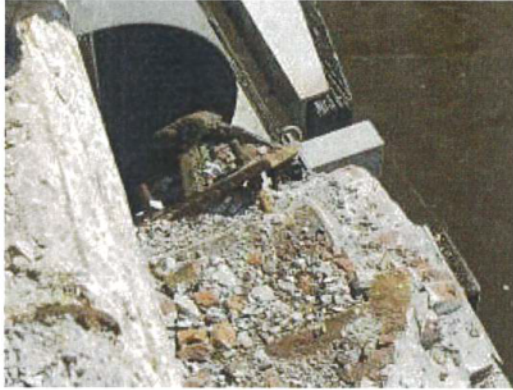
Alle opleggingen zijn nog aanwezig. De oplegging die door de aanvaring los zat, hangt nog aan een anker op locatie.

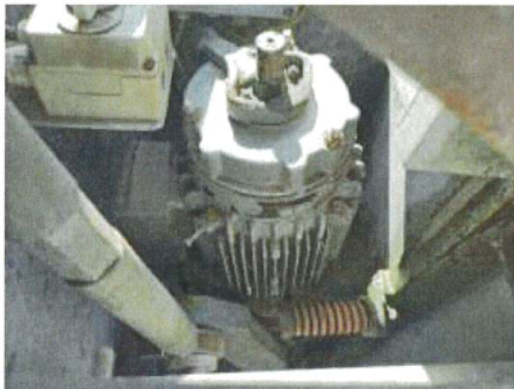
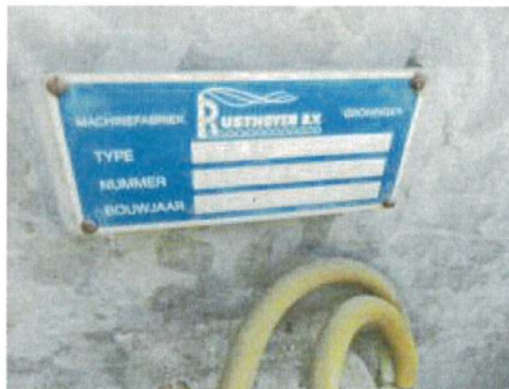
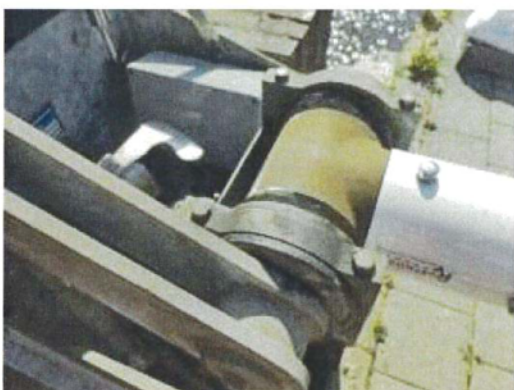
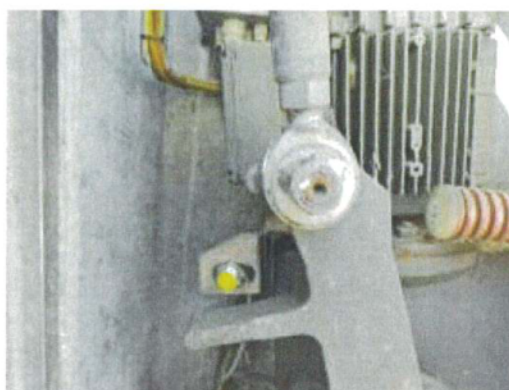
De sluitboomkasten zijn in redelijke staat. Het bouwjaar is 1995. De kasten zijn dus 26 jaar oud.

De sluitboomkasten zijn nog voorzien van kwikschakelaars.

Theoretische levensduur is 25 jaar \pm 5 jaar.

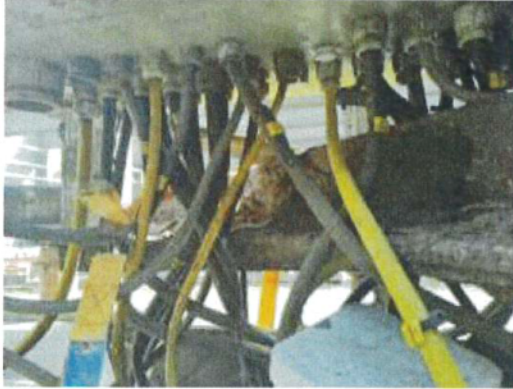
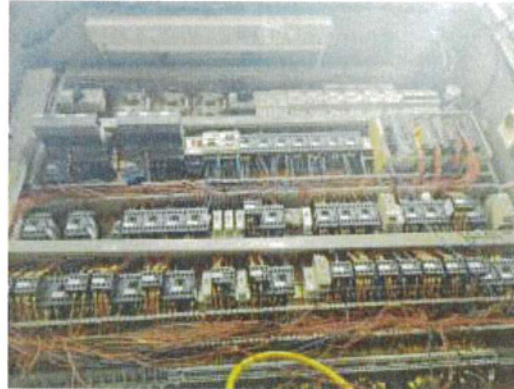
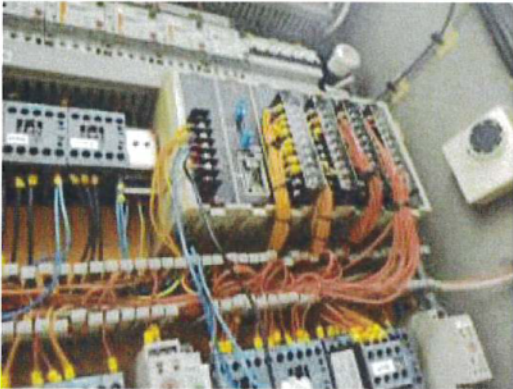
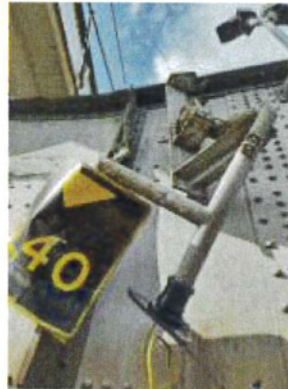
De e-installatie is zwaar verouderd. Bedrading is slecht en componenten in de kast zijn oud en onbetrouwbaar. Diverse aanbouwdelen zijn beschadigd.

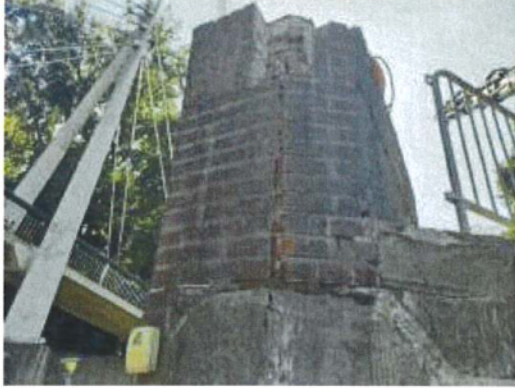
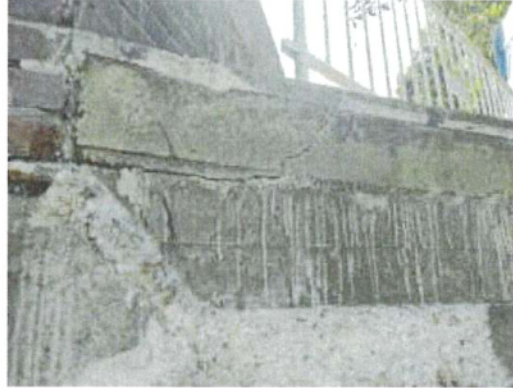
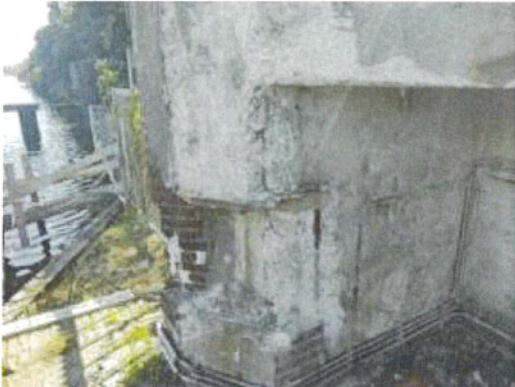
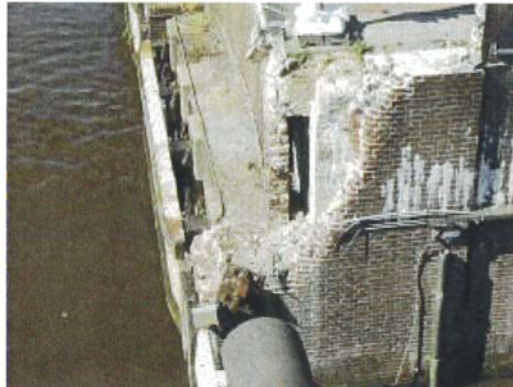
Er is schade zichtbaar aan metselwerk en beton.
