Schade-inspectie Gerrit Krolbrug

60210403-R-001

Aanvaring Gerrit Krolbrug

Gerrit Krolbrug - Groningen

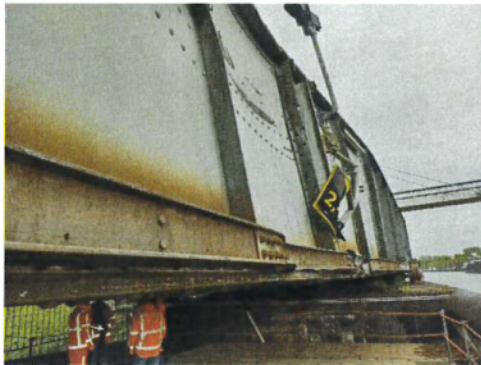
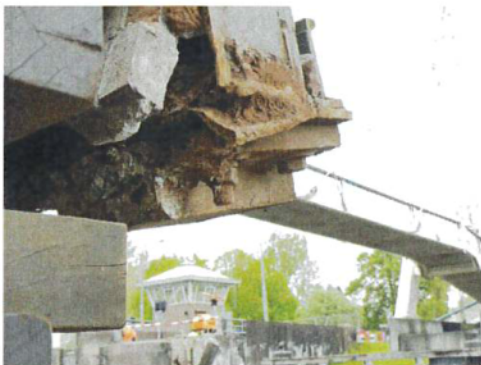
2.1.1 Hoofdliggers

De hoofdligger aan de zijde van de impact is voor een groot gedeelte ernstig vervormd. Zowel t.p.v. de impact als de plek waar hij klem zat in het landhoofd. De brug is in z'n geheel krom en scheluw. De andere hoofdligger is ook krom.

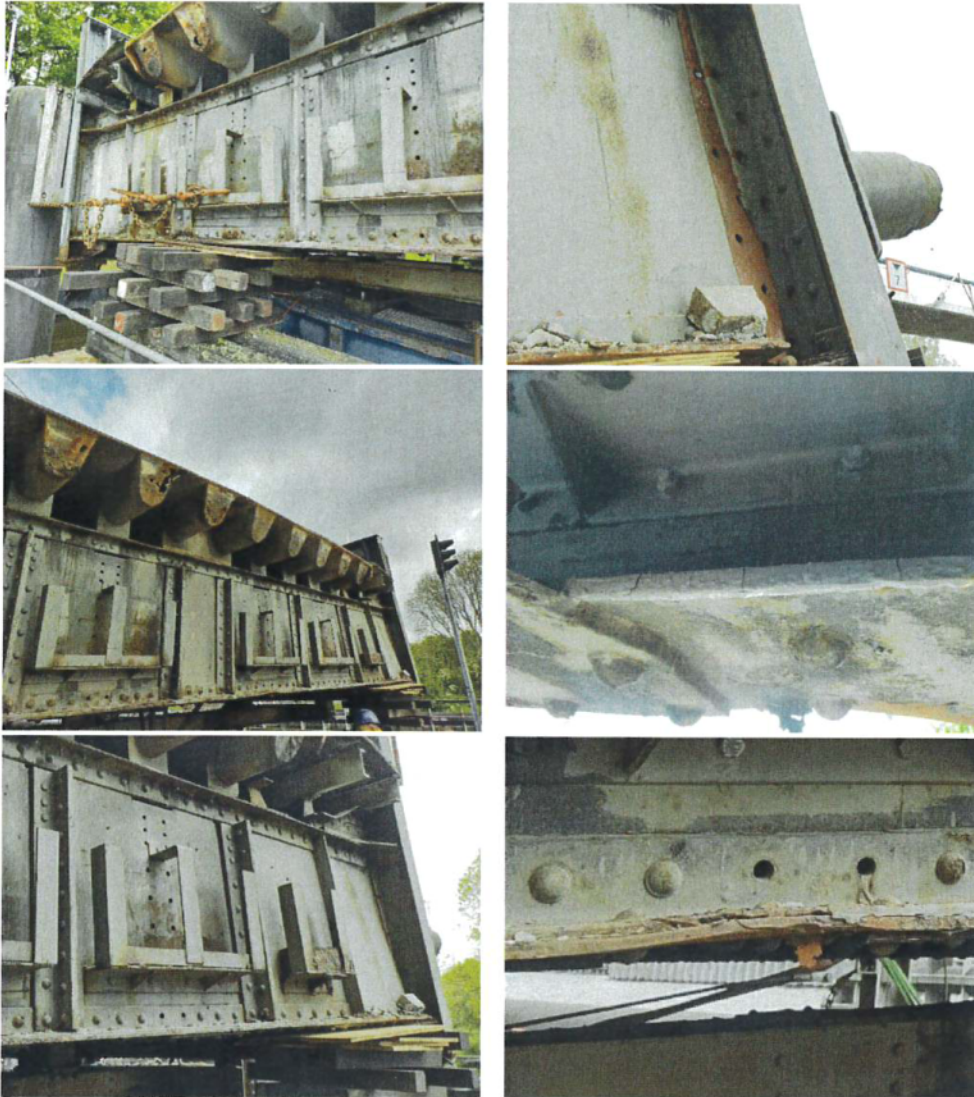
2.1.2 Dwarsdrager 1

Dwarsdrager 1 heeft enkele flinke beschadigingen. De klinknagels van de verbinding aan de hoofdlijger zijn geknapt. De dwarsdrager is krom en de onderflens is op enkele plekken ingedeukt.

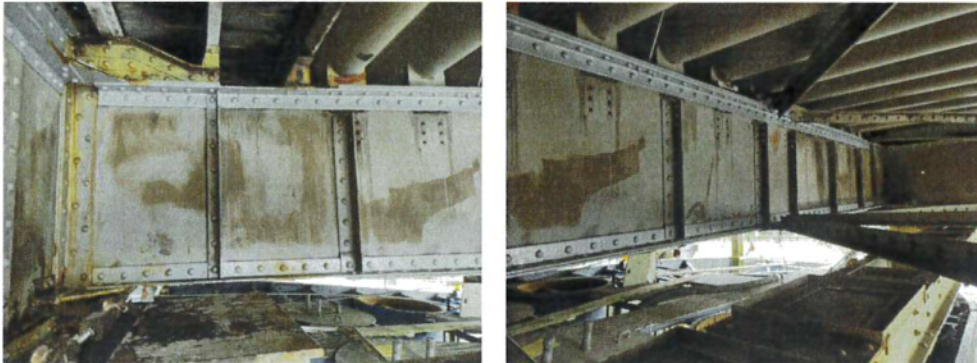
2.1.3 Dwarsdrager 2

De bereikbaarheid van dwarsdrager 2 is slecht. Er zijn geen beschadigingen zichtbaar.

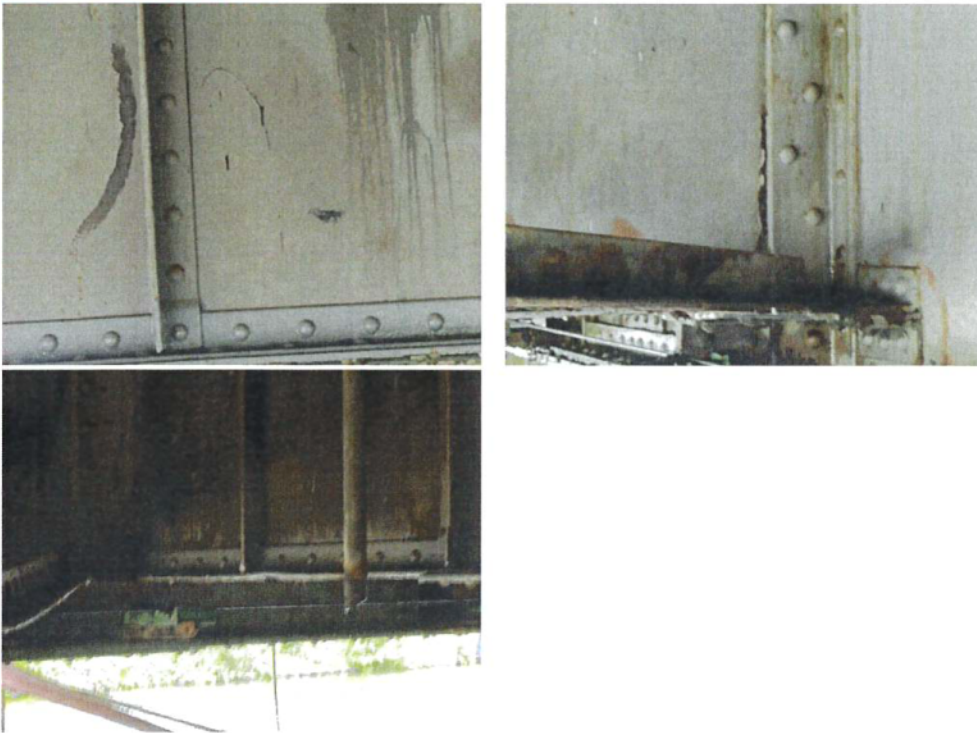
2.1.4 Dwarsdrager 3

De bereikbaarheid van dwarsdrager 3 is slecht.

De conservering van de verbinding aan de hoofdlijger is eraf geknapt, maar dit kan ook komen door corrosie. De flenzen zijn op enkele plekken gecorrodeerd.

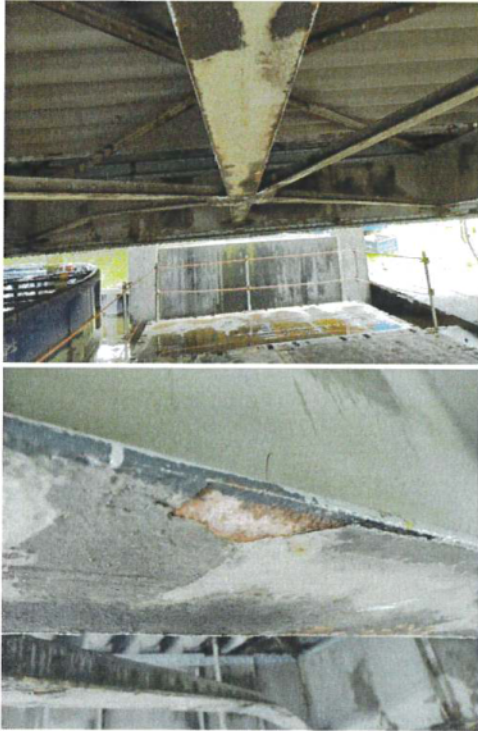
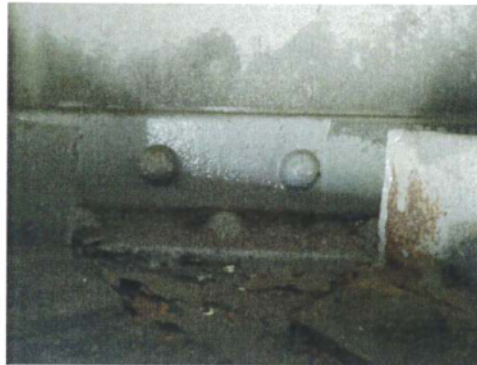
2.1.5 Dwarsdrager 4

Dwarsdrager 4 is krom. De conservering is er op enkele plekken afgeknapt.

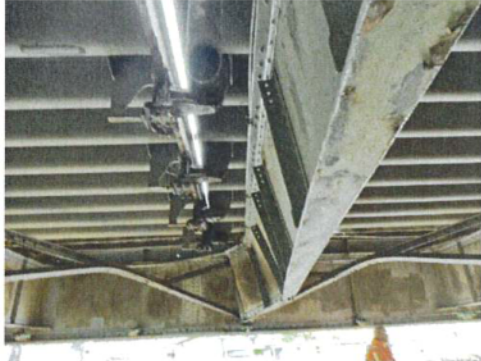
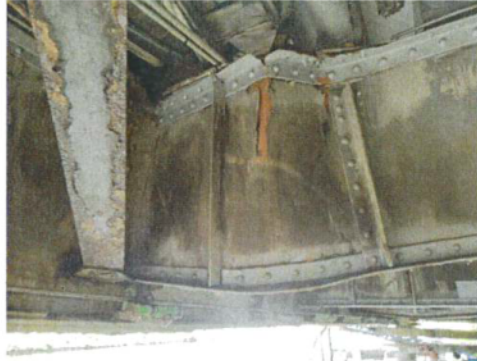
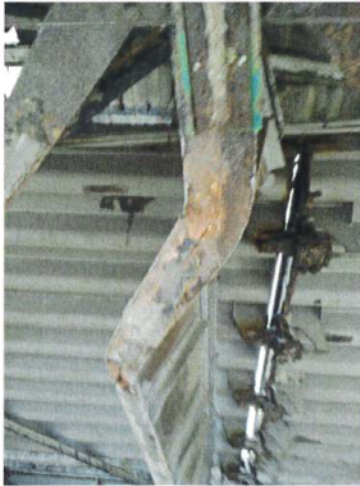
2.1.6 Dwarsdrager 5

Dwarsdrager 5 is de dwarsdrager ter plaatse van de impact van de aanvaring. Deze balk is zwaar beschadigd.

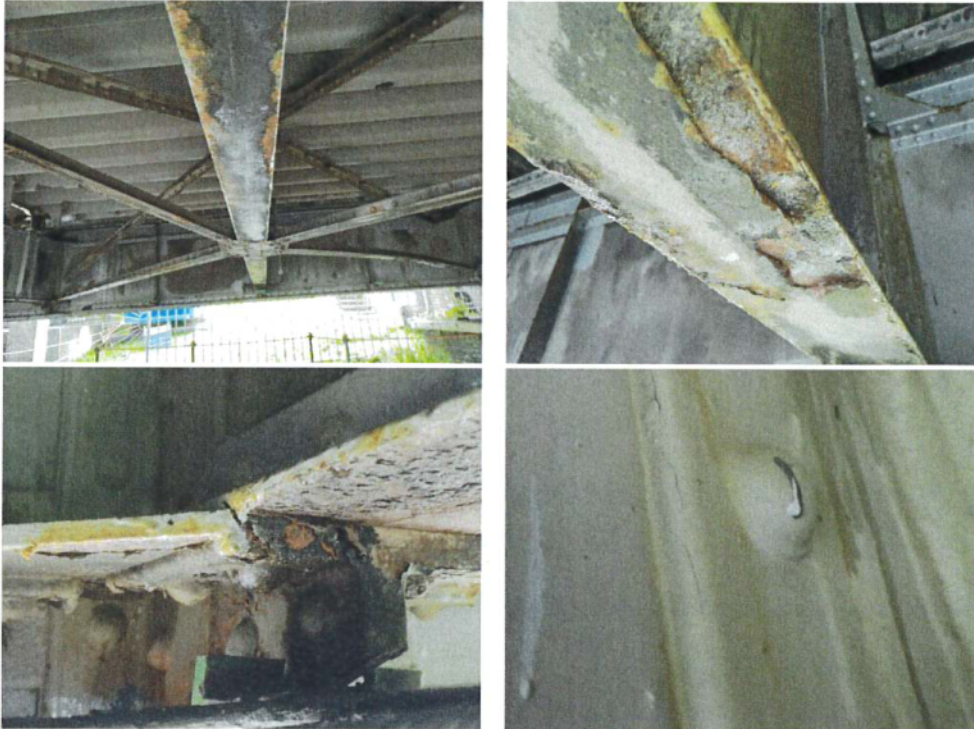
2.1.7 Dwarsdrager 6

Dwarsdrager 6 is iets krom. De conservering is er op enkele plekken afgeknapt. Ook bij de verbindingen aan de hoofdliggers is e.e.a. ontzet.

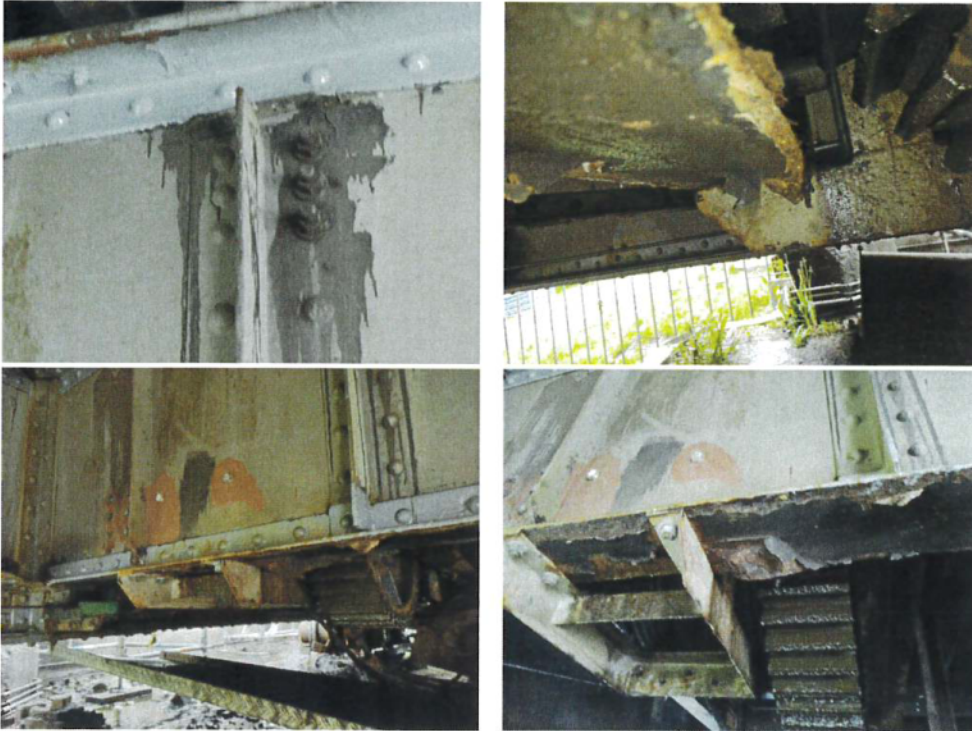
2.1.8 Dwarsdrager 7

Dwarsdrager 7 is iets krom. De balk van het machineframe is in de lijfplaat van de dwarsdrager gedrukt. De onderflens is op enkele plekken krom. Er is redelijk veel corrosie op de flenzen.

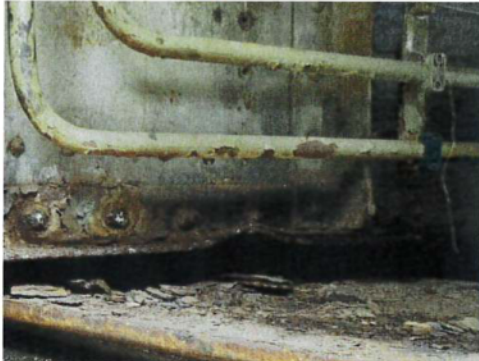
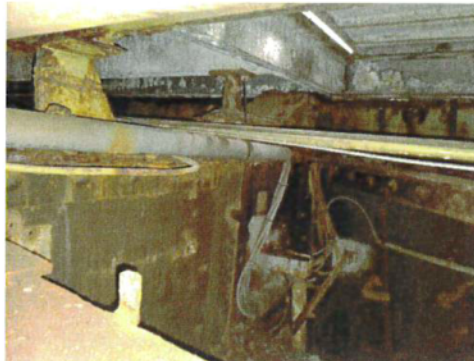
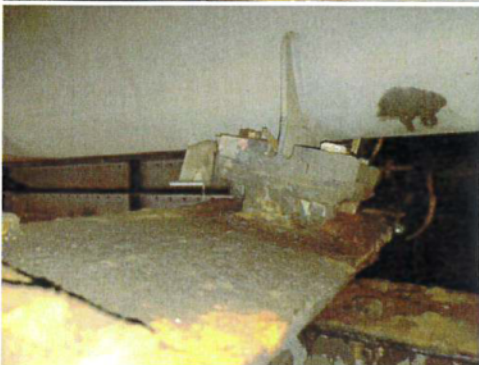
2.1.9 Dwarsdrager 8

Dwarsdrager 8 is krom. De bovenflens staat scheef. Ook is er sprake van veel roestvorming. De steunen op de dwarsdrager waarmee het troggendeek is vastgeschroefd zijn krom.

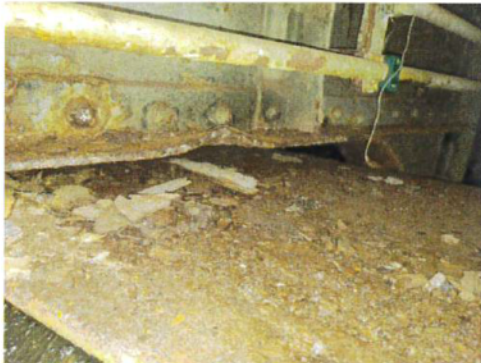
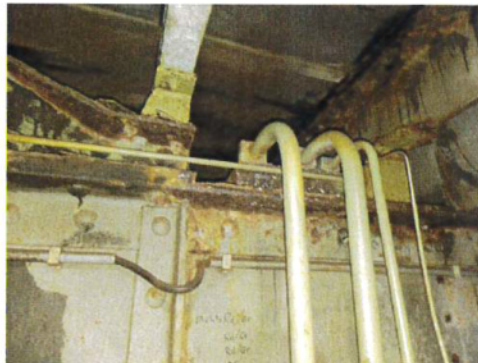
2.1.10 Dwarsdrager 9

Dwarsdrager 9 heeft een kleine beschadiging aan de onderflens. Ook is er sprake van veel roestvorming.

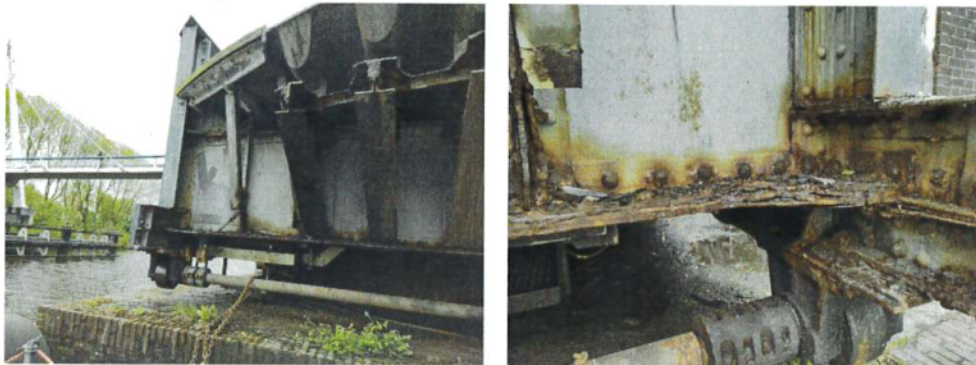
2.1.11 Dwarsdrager 10

Dwarsdrager 10 heeft geen zichtbare schade. Wel is de constructie ernstig gecorrodeerd.

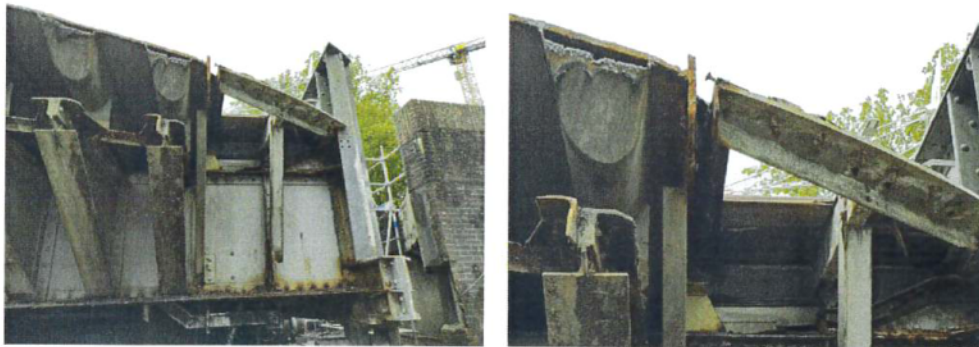
2.1.12 Verstevigingsbalken aan uiteinde brug bij dwarsdrager 10

Enkele steunen zijn beschadigd en een enkeling losgebroken.

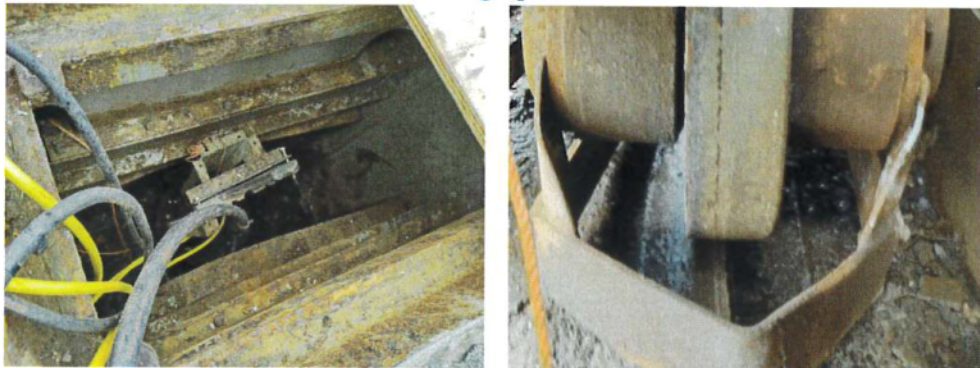
2.1.13 Balken/schotten rondom koningsspil

De balken/schotten rondom de koningsspil zijn vervormd. Hierdoor is de brug niet meer goed uitgelijnd en loopt niet meer met de truckstellen recht op de rail.

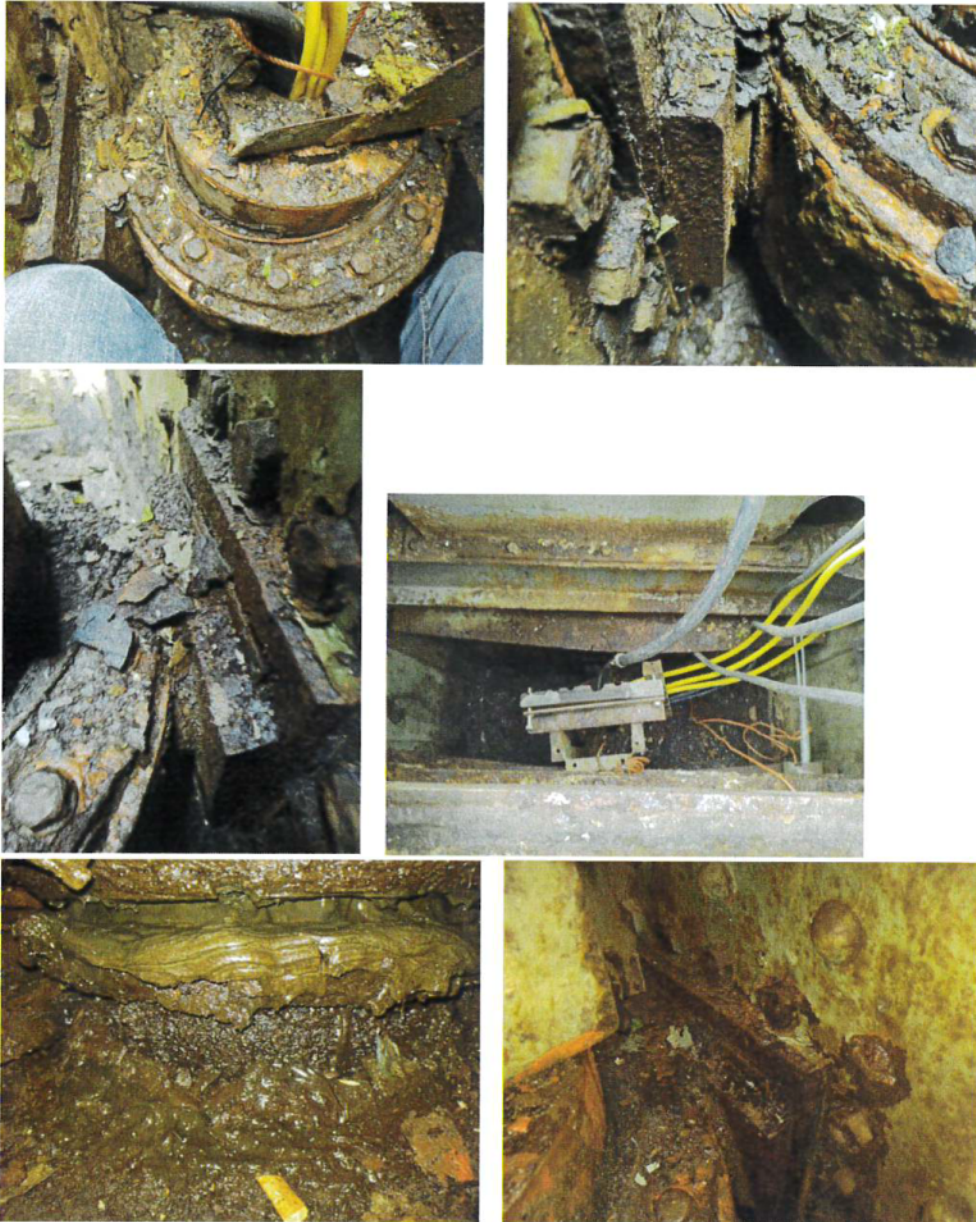
2.1.14 Koningsspil

De koningsspil is zwaar gecorrodeerd, waardoor eventuele schade slecht zichtbaar is. Wel is er bij het kantelpunt aan de ene zijde een naad te zien en aan de andere zijde zit deze strak aan (foto 2 en 3).

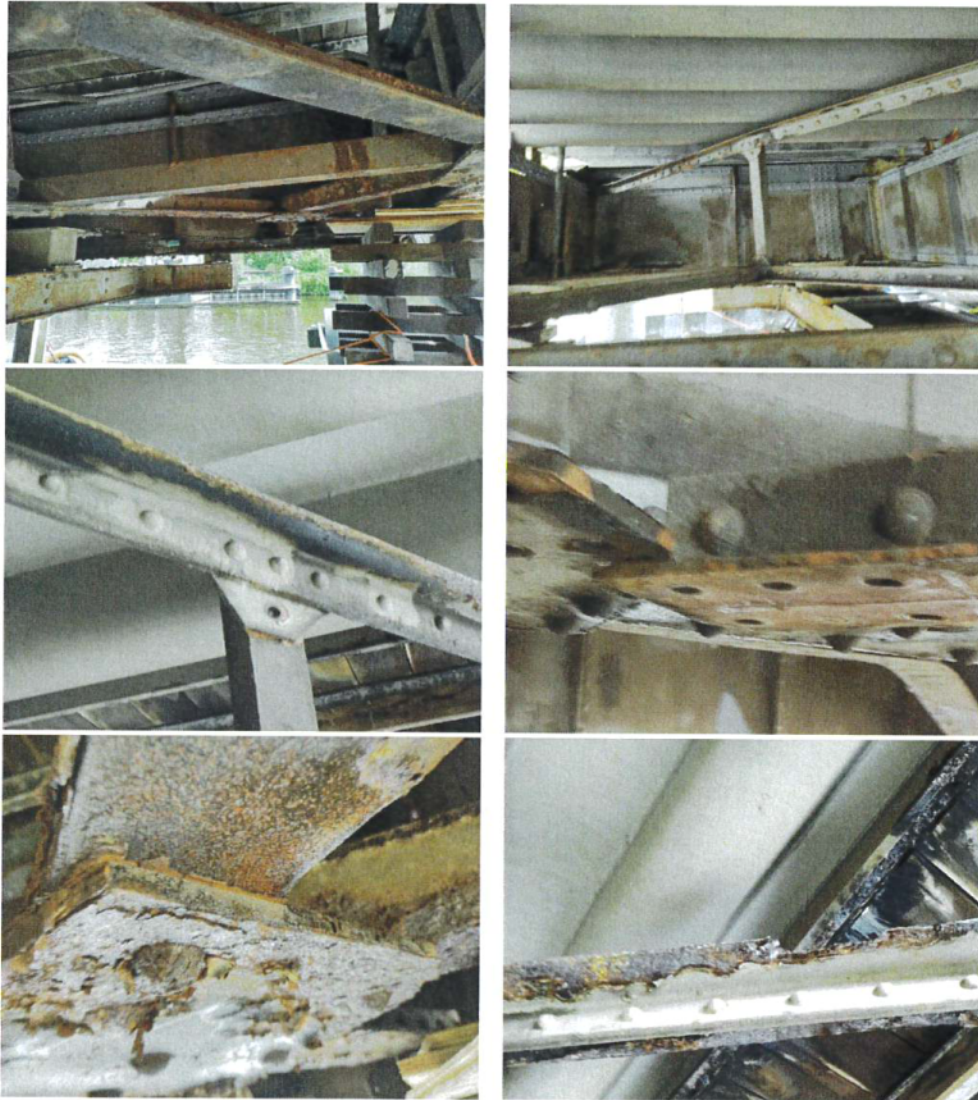
2.1.15 Schoren vak 1-2

De schoren tussen dwarsdrager 1 en 2 zijn iets krom. Ook zijn er enkele klinknagels geknapt, waardoor sommige schoren los zitten. Op enkele plekken zijn de schoren zwaar aangetast door corrosie.

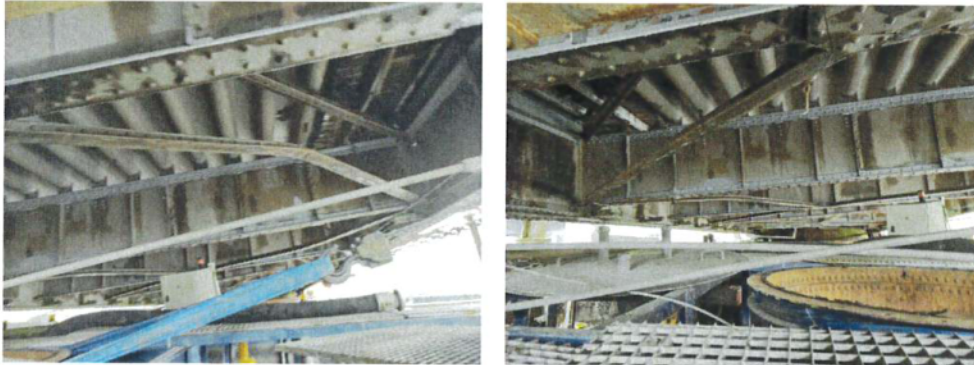
2.1.16 Schoren vak 2-3

De schoren tussen dwarsdrager 2 en 3 zijn krom.

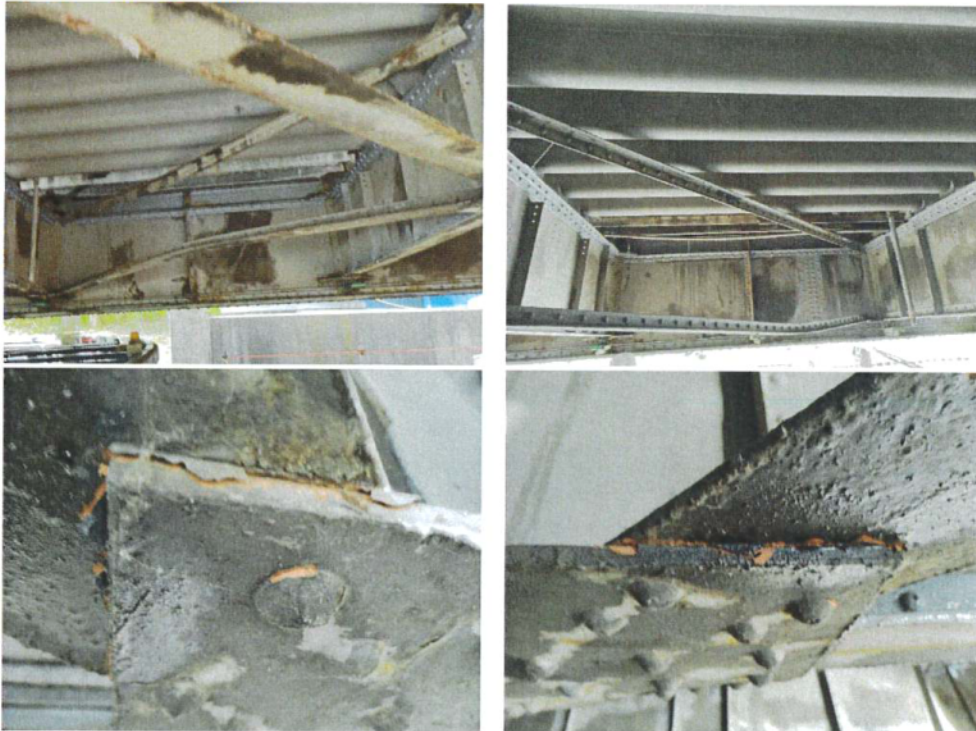
2.1.17 Schoren vak 3-4

De schoren tussen dwarsdrager 3 en 4 zijn verbogen en krom. De klinknagelbevestiging is ontzet.

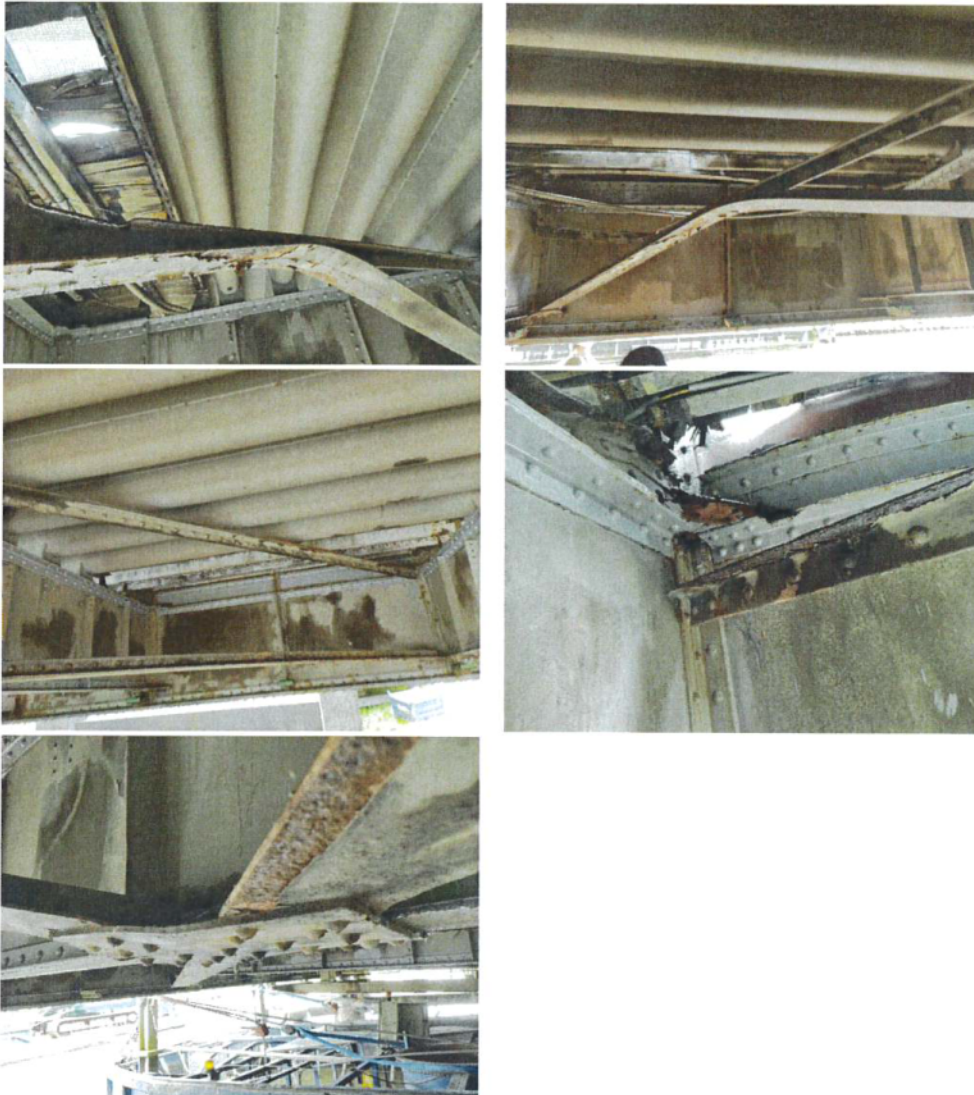
2.1.18 Schoren vak 4-5

De schoren tussen dwarsdrager 4 en 5 zijn ernstig verbogen en krom. Ook zijn er enkele klinknagels gebroken, waardoor enkele schoren los hangen.

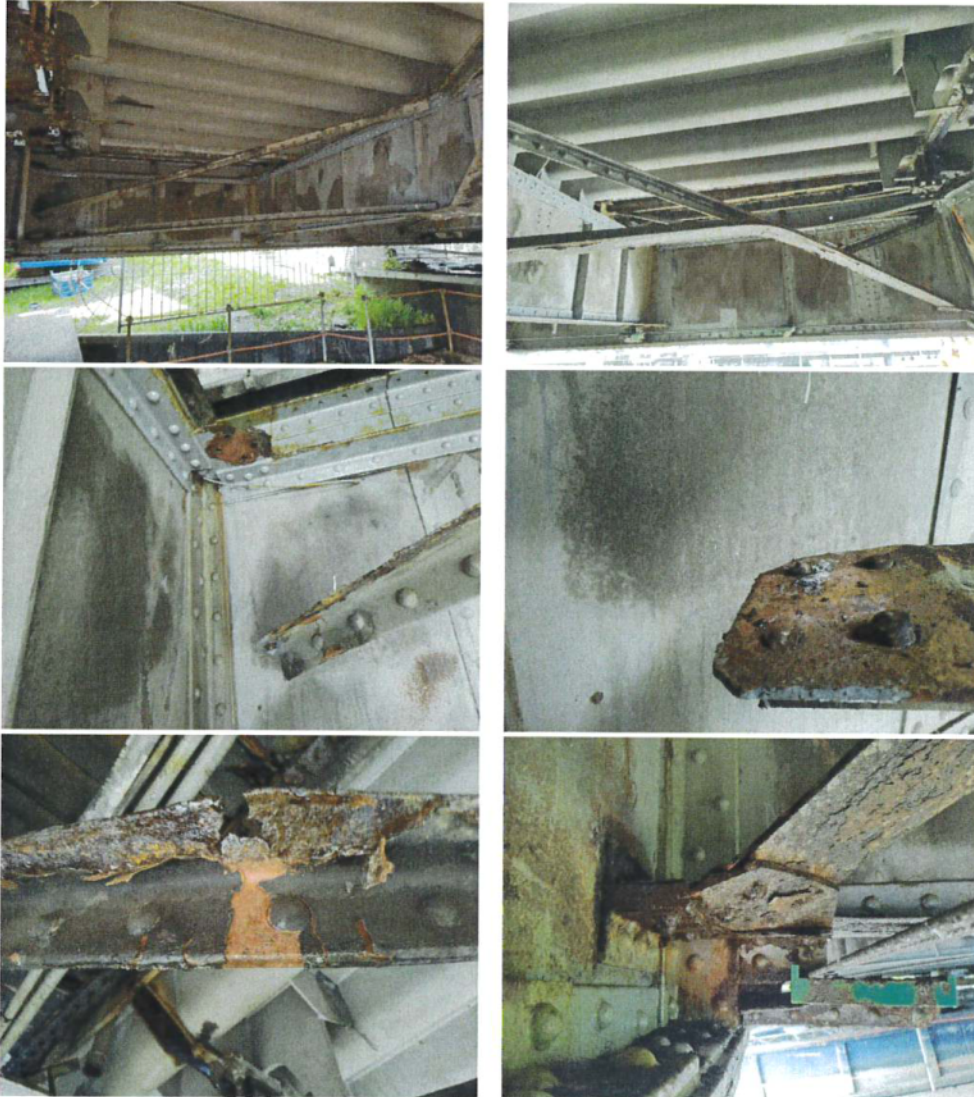
2.1.19 Schoren vak 5-6

De schoren tussen dwarsdrager 5 en 6 zijn verbogen en krom. Ook zijn er enkele klinknagels gebroken, waardoor enkele schoren los hangen. Op enkele plekken is veel corrosie.

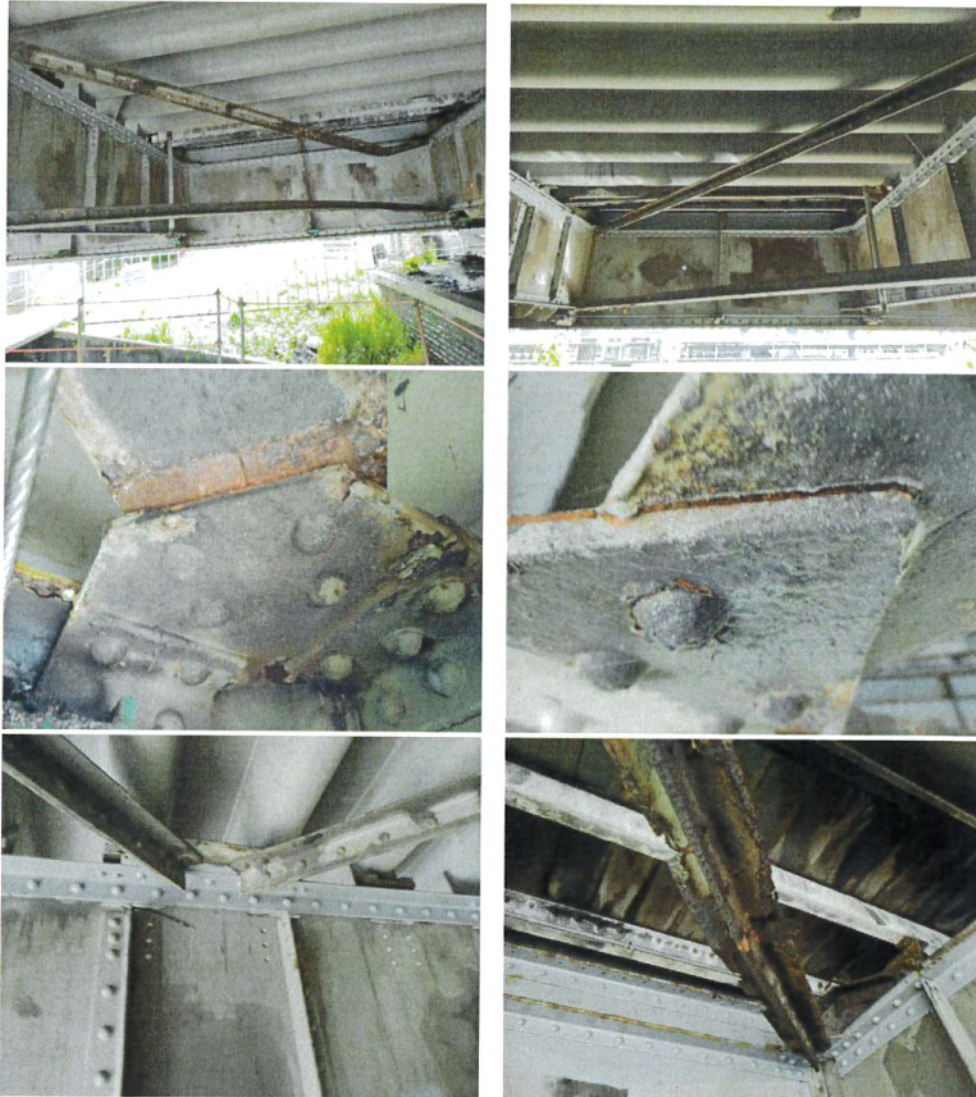
2.1.20 Schoren vak 6-7

De schoren tussen dwarsdrager 6 en 7 zijn verbogen en krom. Enkele klinknagelverbindingen zijn losgebrosen. De schoren zijn op enkele plekken zwaar gecorrodeerd.

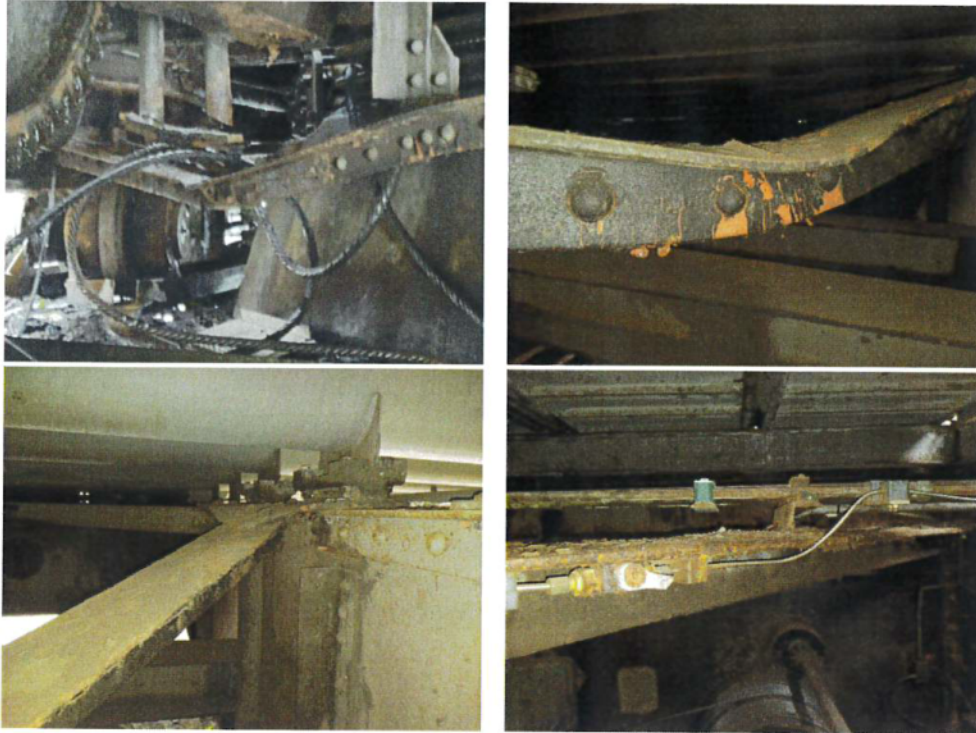
2.1.21 Schoren vak 7-8

De schoren tussen dwarsdrager 7 en 8 zijn verbogen en krom.
Op enkele plekken is er behoorlijke corrosie aanwezig.

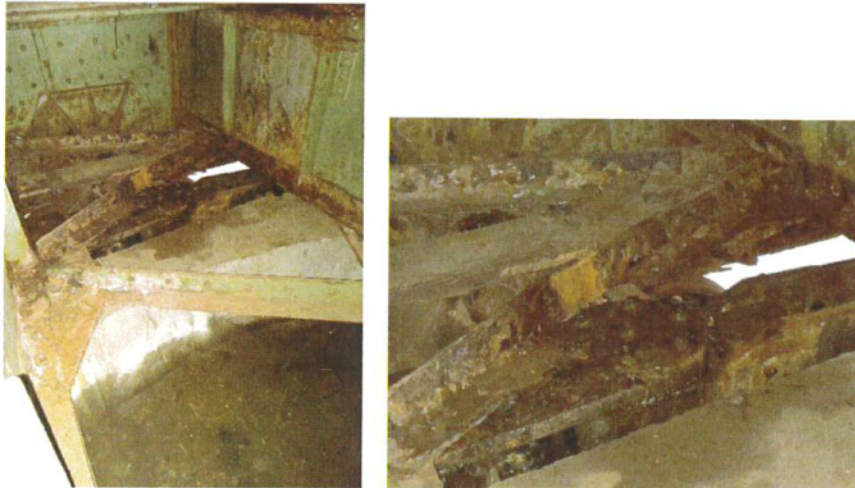
2.1.22 Schoren vak 8-9

De schoren tussen dwarsdrager 8 en 9 zijn wat krom.
De schoren zijn gedeeltelijk doorgeroest.

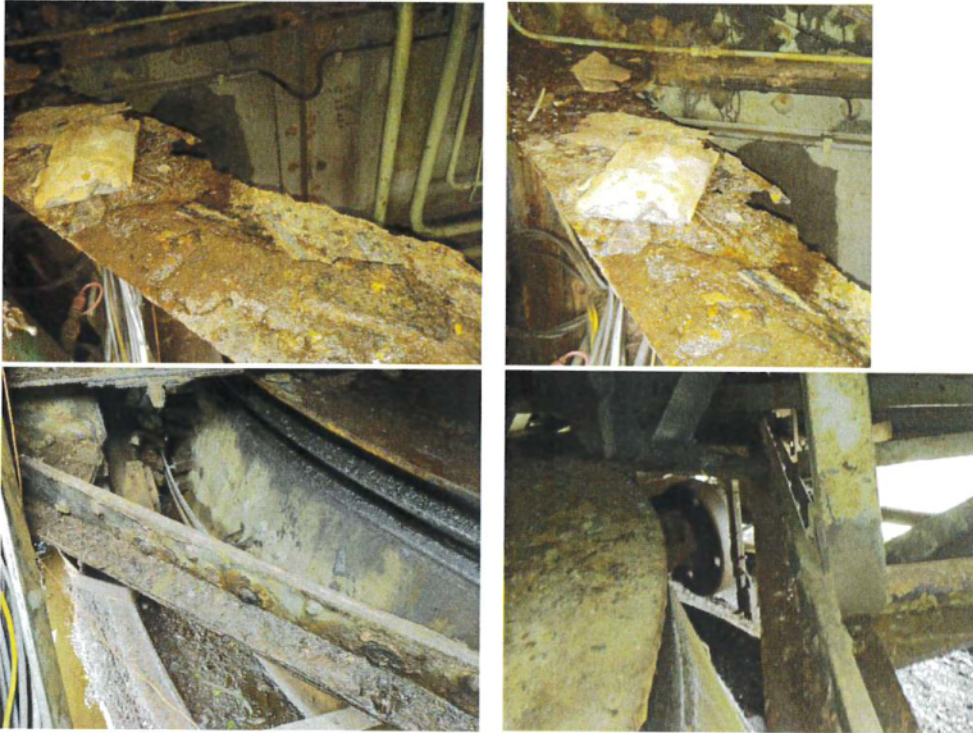
2.1.23 Schoren vak 9-10

De schoren tussen dwarsdrager 9 en 10 zijn niet zichtbaar krom.
De schoren zijn ernstig gecorrodeerd en gedeeltelijk doorgeroest.

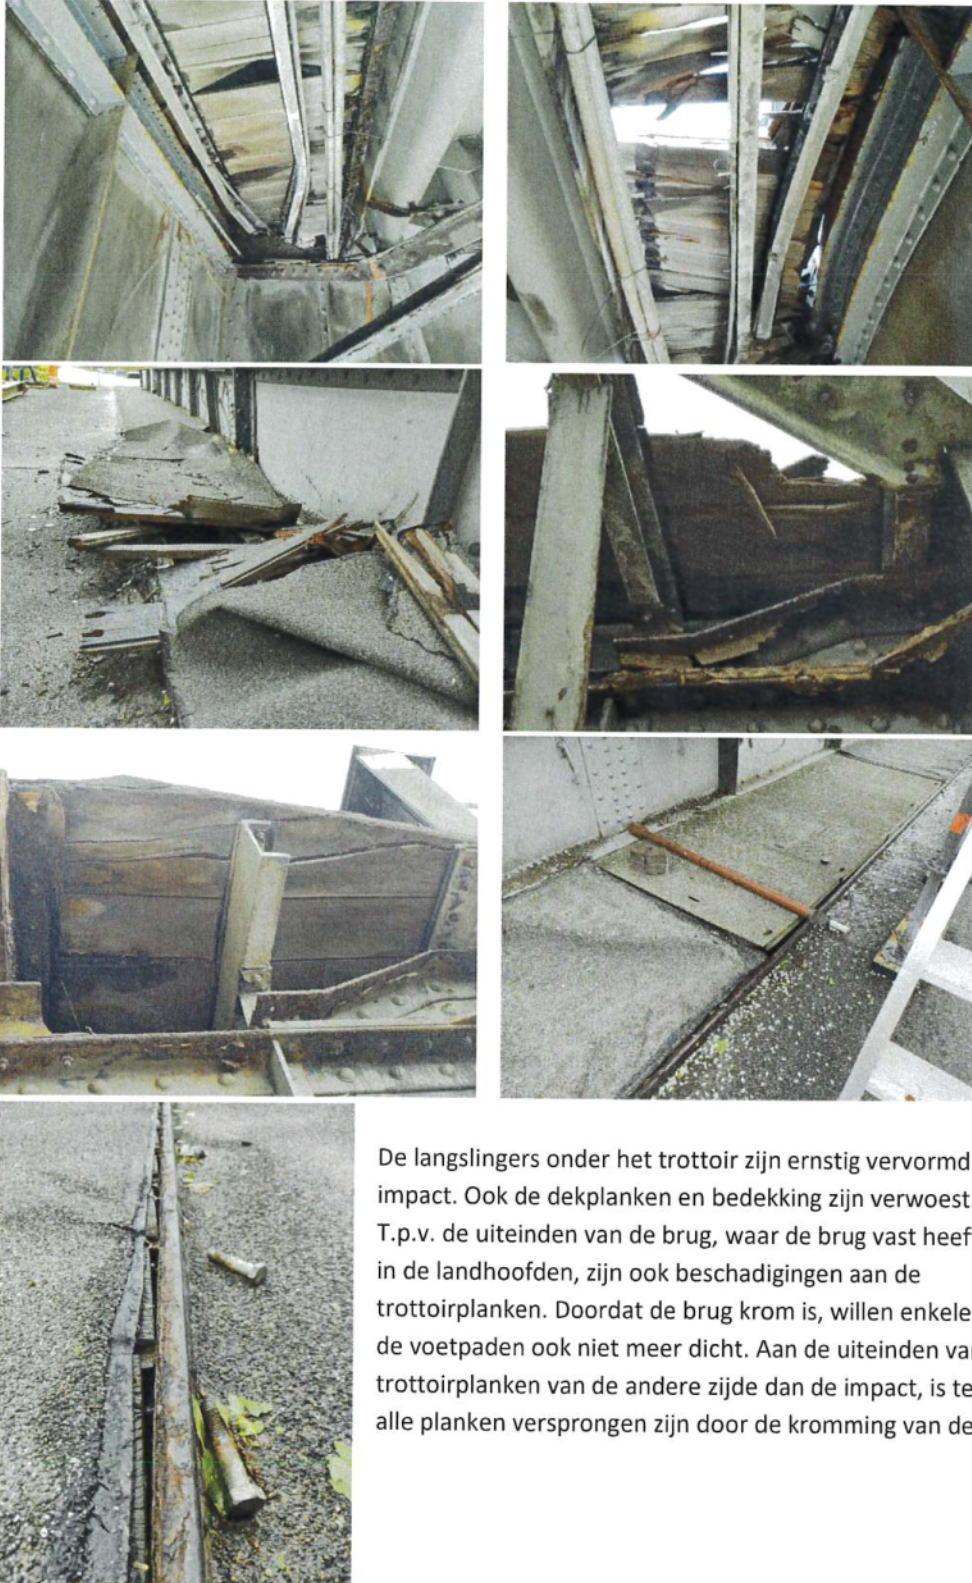
2.1.24 Trottoir

De langslingers onder het trottoir zijn ernstig vervormd t.p.v. de impact. Ook de dekplanken en bedekking zijn verwoest. T.p.v. de uiteinden van de brug, waar de brug vast heeft gezeten in de landhoofden, zijn ook beschadigingen aan de trottoirplanken. Doordat de brug krom is, willen enkele luiken in de voetpaden ook niet meer dicht. Aan de uiteinden van de trottoirplanken van de andere zijde dan de impact, is te zien dat alle planken versprongen zijn door de kromming van de brug.

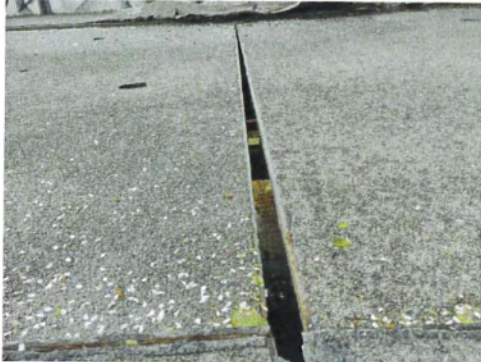
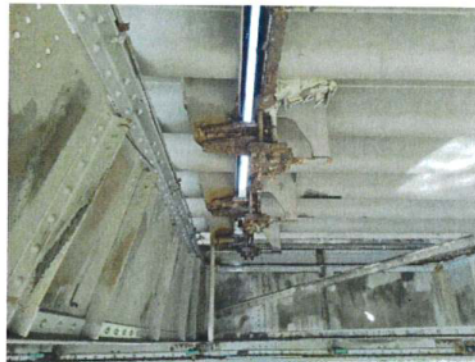
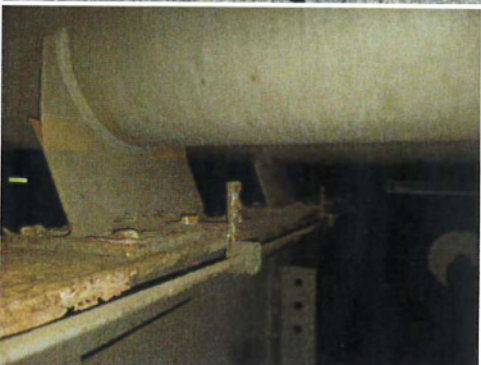
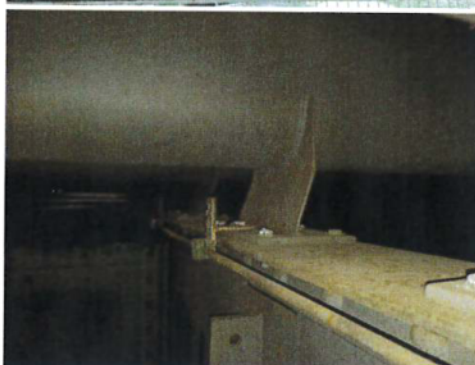
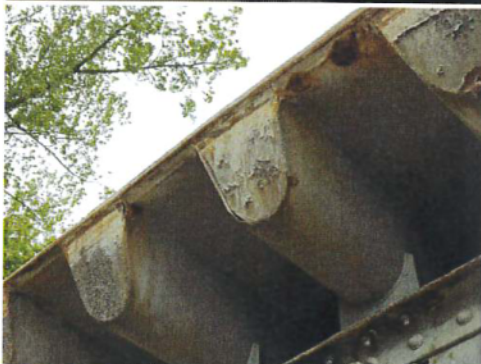
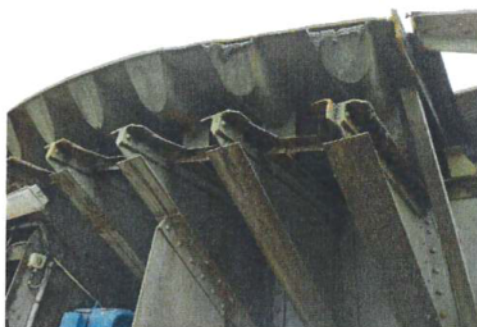
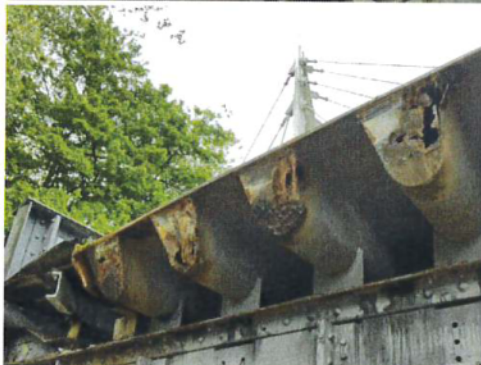
2.1.25 Troggedekken

Op de brug zijn 2 troggendekken gemonteerd. Doordat er in het midden een deling aanwezig is, is grote schade aan de dekken bespaart gebleven. In het midden, t.p.v. de impact, is aan de ontstane naad te zien dat de dekken uitelkaar getrokken zijn. Op verschillende plekken zijn de steunschotjes verbogen. Aan de uiteinden van de brug zijn de troggen beschadigd en is een stukje met een snijbrander weggebrand om zo de brug los te krijgen van het landhoofd.

De eindschotjes zijn op enkele plekken doorgeroest.

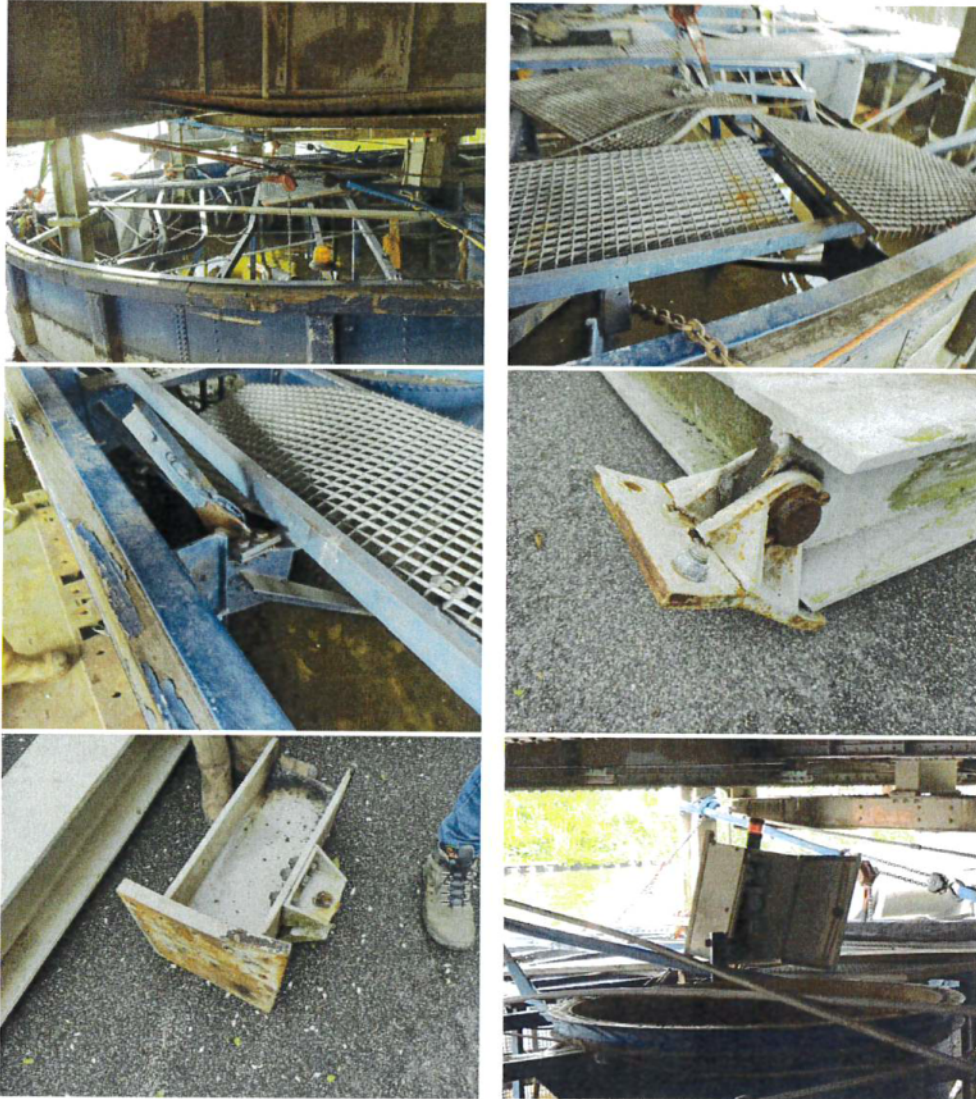
2.2 Ponton

Het ponton heeft met name veel schade aan de framewerken in het ponton. Hier zijn veel kromme balken en hoekprofielen. De constructie waarmee het brugdek op het ponton gemonteerd is, is ernstig beschadigd. De elektrokast voor aansturing van de pompen is ook beschadigd.

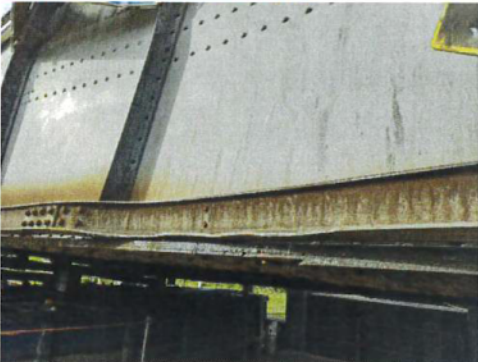
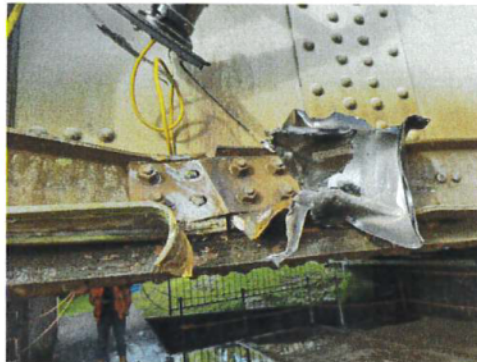
2.3.2 Rails ballastwagen

T.p.v. de impact is de rail ernstig beschadigd. Het midden van de rail aan de andere zijde van de brug is ook krom, doordat de hoofdligger krom is.

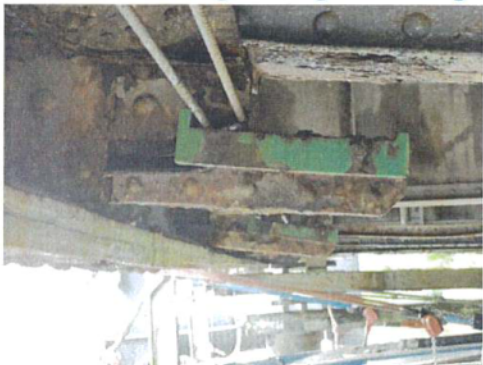
2.3.3 Kabels en geleiding ballastwagen

De kabels zijn in orde. De geleidingbeugels was door corrosie al in slechte staat. De uithouders staan wel scheef.

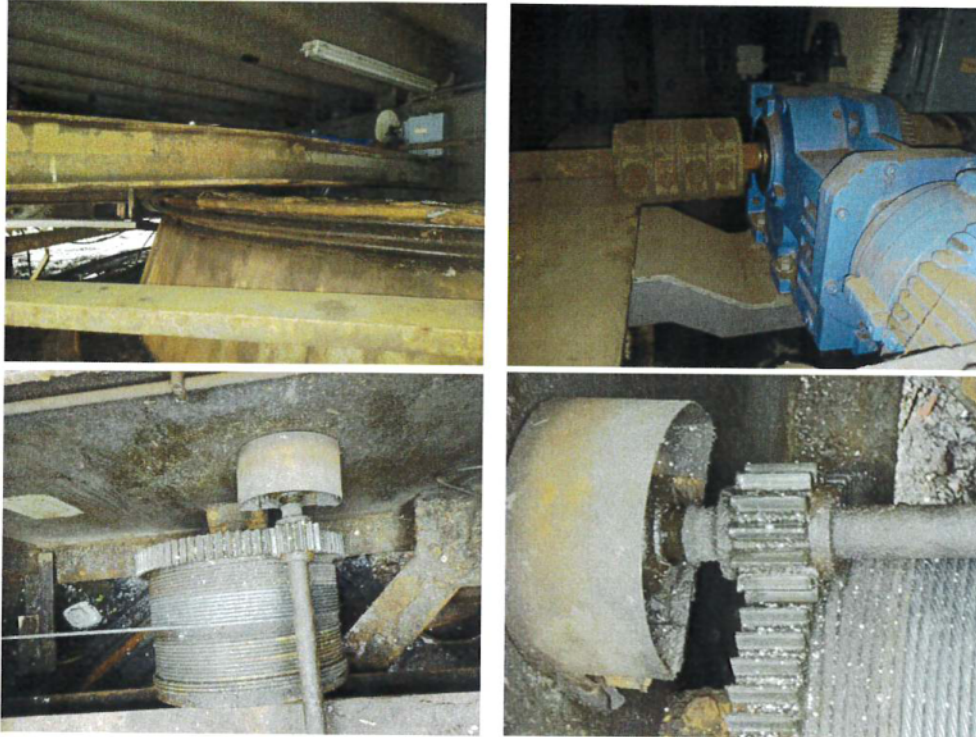
2.3.4 Aandrijving ballastwagen

De liggers waarop de motorreductor gemonteerd is, zijn krom. Hierdoor is de motorreductor omhoog gekomen. Mogelijk is de motorreductor hierdoor beschadigd en zijn de uitgaande assen krom. De aandrijf-as draait in een lager, welke aan de hoofdlijger gemonteerd is. De as is enkele centimeters uit het lager gekomen, doordat de brug krom is.

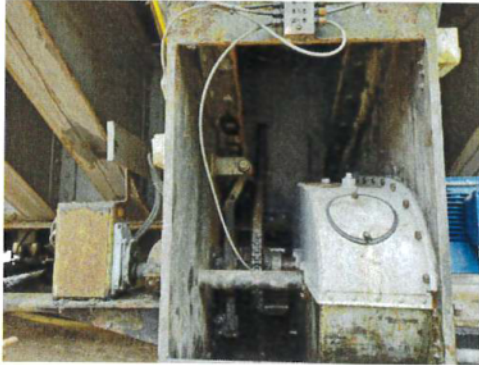
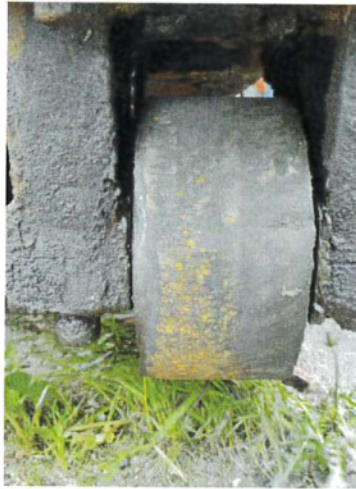
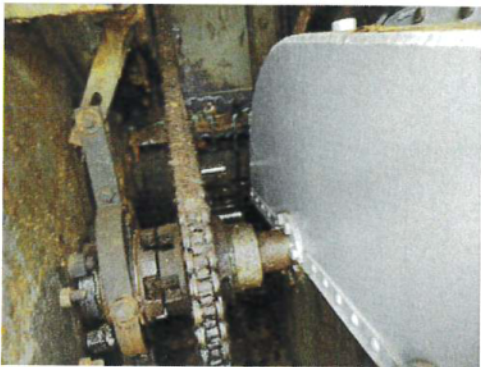
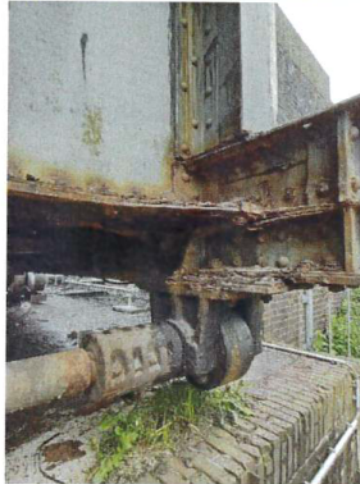
2.4 Opzetwerk

Het opzetwerk heeft geen zichtbare schade. Wel is dit in slechte staat en erg verouderd. Er is veel corrosie aanwezig. De noodhandaandrijving is niet meer functioneel door corrosie.
