Schade-inspectie Gerrit Krolbrug

60210403-R-001

Aanvaring Gerrit Krolbrug

Gerrit Krolbrug - Groningen

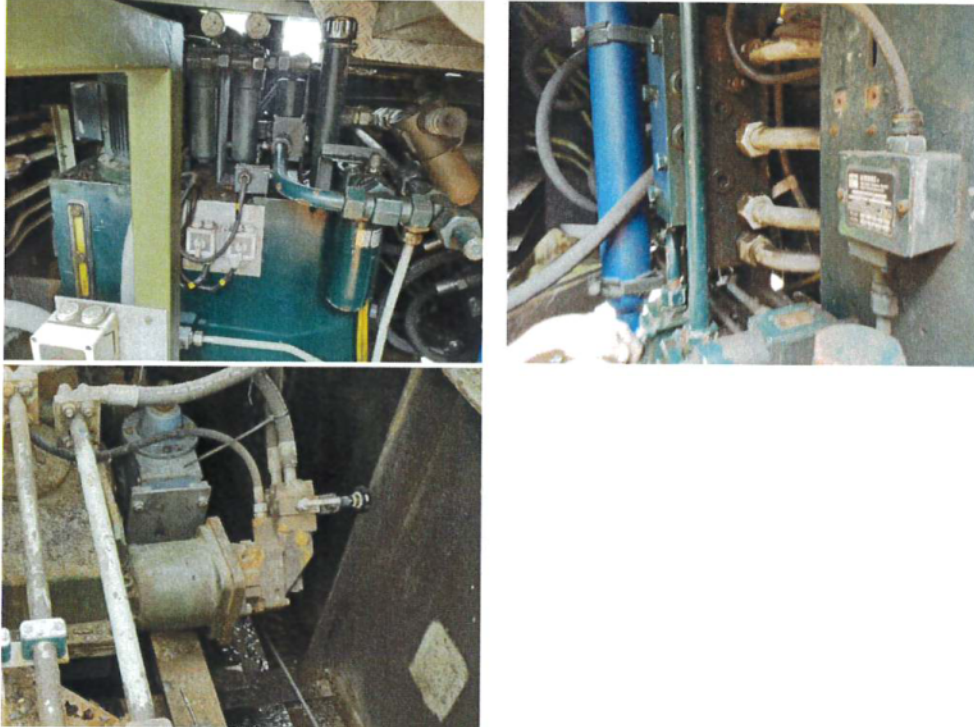
2.5.1 Hydrauliekinstallatie

De hydrauliekinstallatie heeft geen zichtbare beschadigingen door de aanvaring. De staat van de installatie is matig en vrij oud. Er zijn enkele lekkages aanwezig. De hydromotoren schijnen ca. 5 jaar oud te zijn.

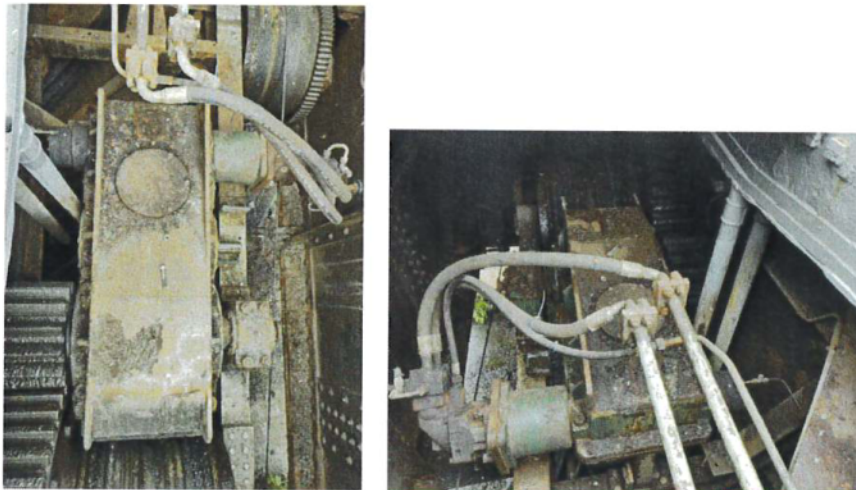
2.5.2 Tandwielkasten

De tandwielkasten hebben geen zichtbare schade. Waarschijnlijk is de rem gaan slippen door de impact en zal de tandwielkast hiervan geen schade hebben opgelopen. Dit dient voor eventueel hergebruik nog wel gecheckt te worden. De uitwendige staat van de tandwielkast is slecht (Conservering).

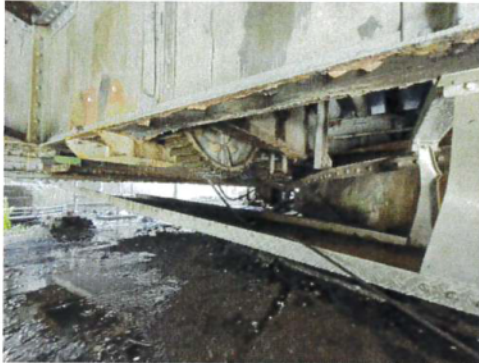
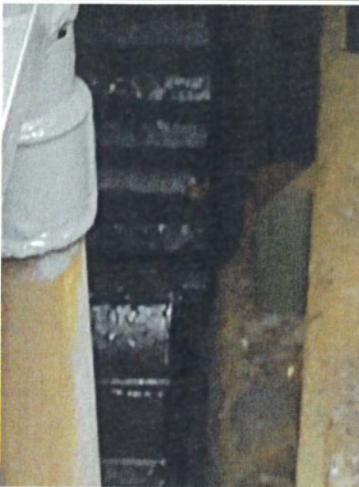
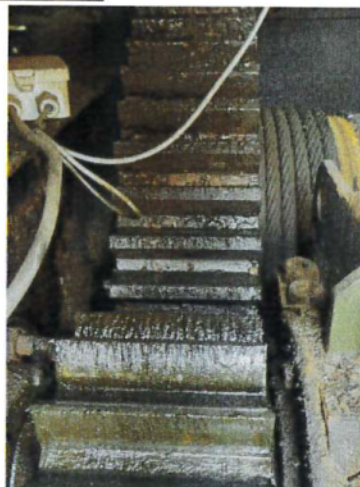
2.5.3 Tandwieloverbrenging kabeltrommel

Door de impact van de aanvaring staan de tandwielen aan één zijde niet meer in lijn. Waarschijnlijk komt dit doordat de brug krom is. De tandwielen zelf hebben geen zichtbare schade.

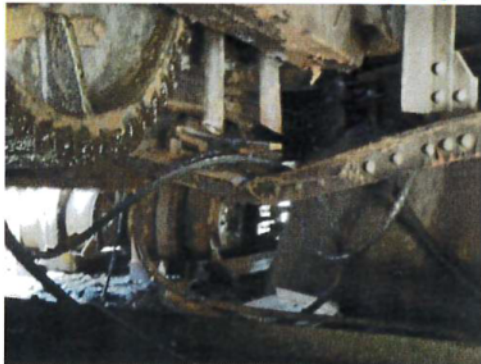
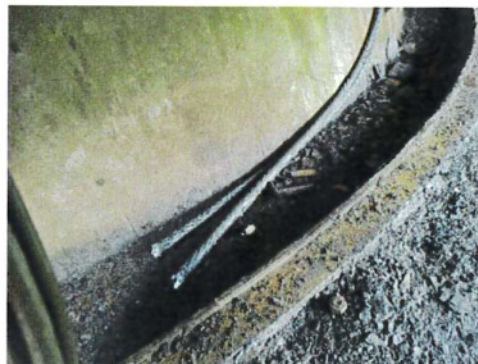
2.5.4 Staalkabels hoofdaandrijving

Twee van de 4 kabels zijn doorgesneden tijdens het veiligstellen van de brug.
(In de deurenloods te Farmsum liggen nog reservekabels)

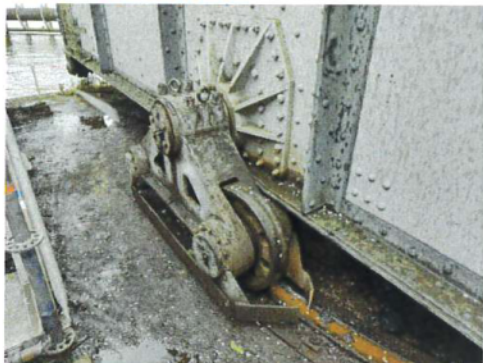
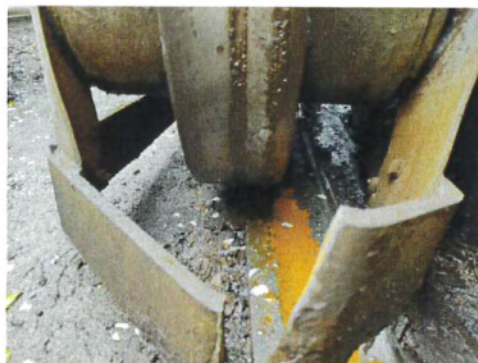
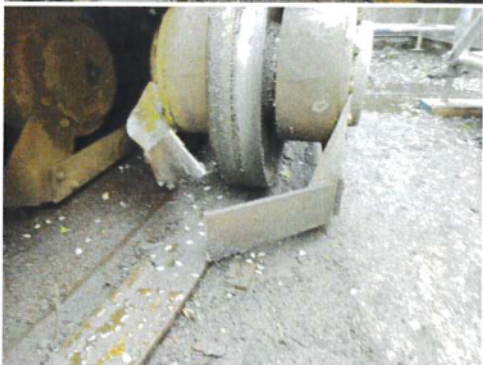
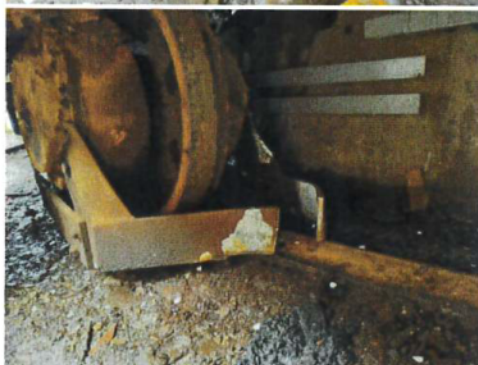
2.5.6 Truckstellen

De truckstellen lijken allemaal in orde met uitzondering van alle railschrapers. Doordat de wielen van de rail zijn geraakt, zijn alle railschrapers verbogen en gescheurd. De loopwielen staan wel weer op de rails, maar niet in het midden. Dit heeft te maken met de vervormingen van de brug t.p.v. de koningsspil.

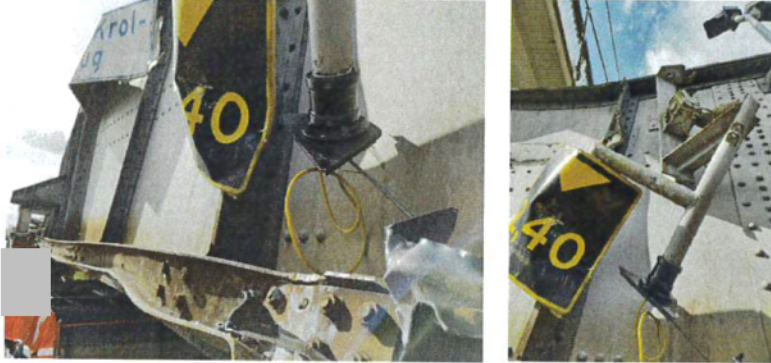
2.6.1 Hoogtelicht

Het hoogtelicht is defect (Zowel beugel als behuizing met led-unit)

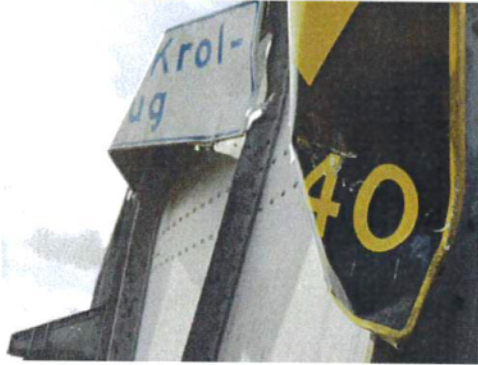
2.6.2 Bebording

Brugnaambord en doorvaarthoogtebord zijn defect.

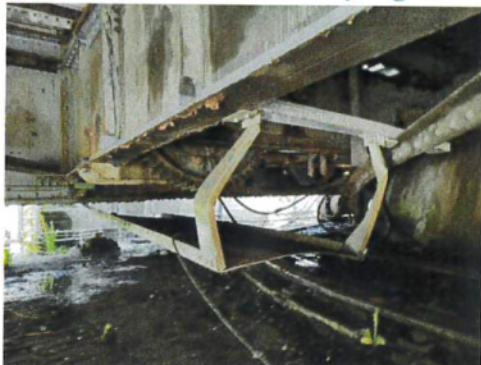
2.6.3 Bordes onder aandrijving

Het bordes onder de aandrijving is beschadigd/verbogen.

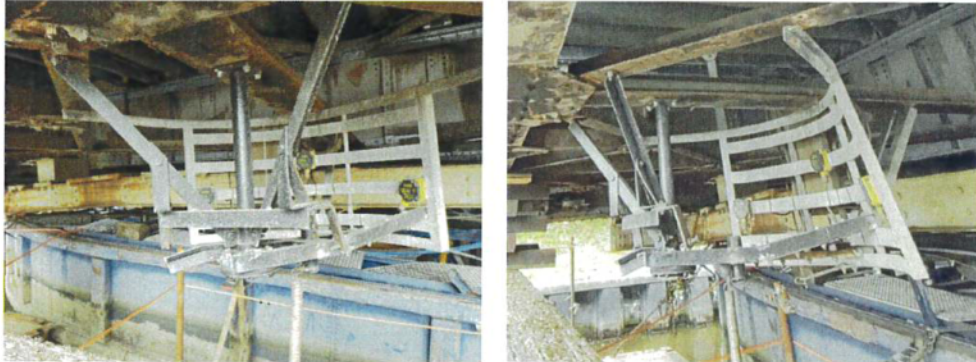
2.6.4 brugpositioneringsmechanisme

Het brugpositioneringsmechanisme is ervoor om te detecteren naar welke zijde de brug open is gedraaid. Dit systeem is onbruikbaar beschadigd. In principe is het overbodig om de brug naar twee kanten te kunnen laten draaien en zou dit systeem kunnen vervallen.

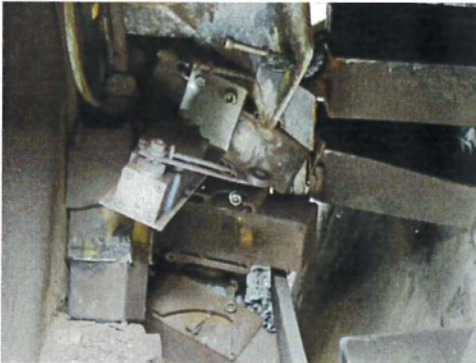
2.6.5 Standdetectie

De standdetectie bij het penant is zwaar beschadigd, doordat de brug van zijn rails is geduwd. De sensoren en beugels zijn hierbij ernstig beschadigd.

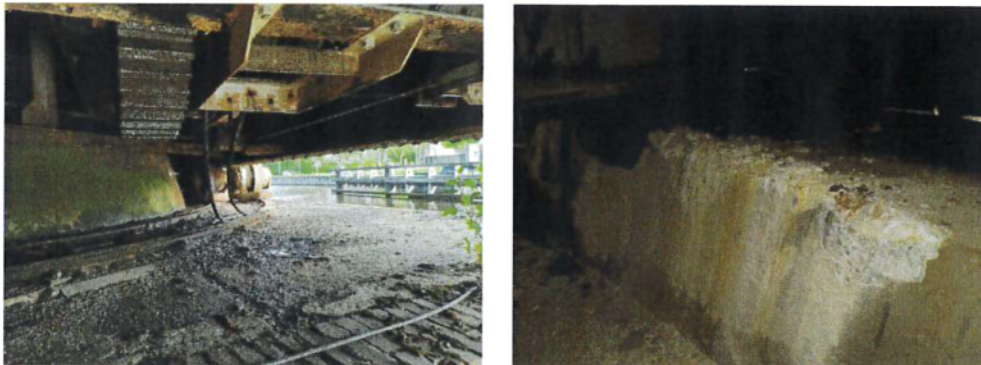
2.7 Landhoofd zuidwest/penant

Met uitzondering van oppervlakkige betonschade is er verder geen zichtbare schade. Het is niet bekend of er nog beweging is geweest in de onderbouw.

Het penant is wel vervuild door lekkages e.d. Dit staat los van de aanvaring.

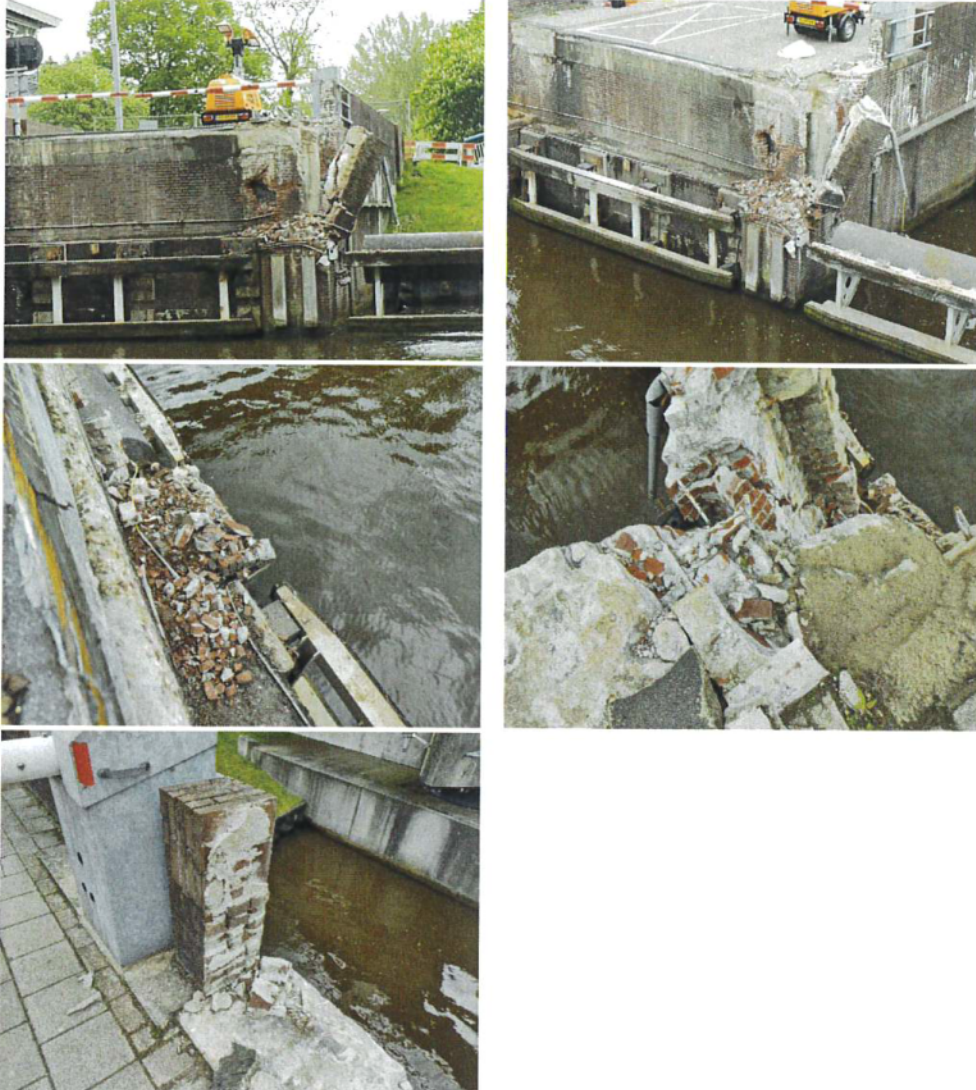
2.8.1 Metselwerk

Het metselwerk is beschadigd en is gedeeltelijk afgebroken. Het is niet zichtbaar of er nog beweging is geweest in de onderbouw.

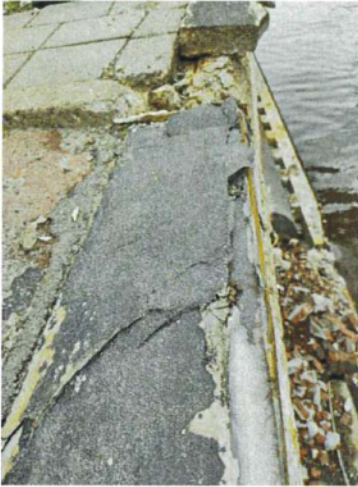
2.8.2 Rijijzer

Het beton t.p.v. het rijijzer is beschadigd.

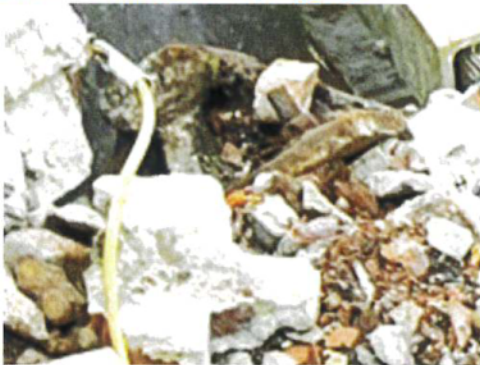
2.8.3 Onderzadel oplegging

Het onderzadel van de oplegging is losgebroken. Door de laag puin is verdere schade van het landhoofd waar het onderzadel losgebroken is, niet zichtbaar.

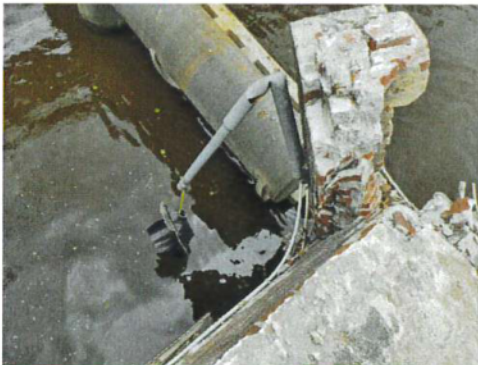
2.8.4 Scheepvaartsein

Paal en armatuur van scheepvaartsein zuidoostzijde is defect.
