memo

Afsluiting A7 Sneek-Joure

Datum
15 december 2022

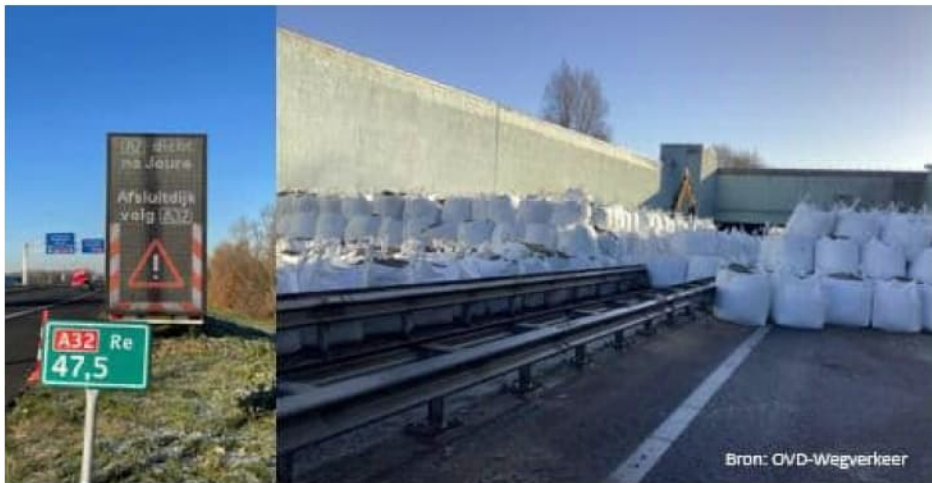
Foto's van werkzaamheden en afsluiting

Uit de eerste inspecties blijkt dat het aannemelijk is dat een aantal ankers of trekpalen, welke de tunnelmoten op hun plaats moeten houden, zijn afgebroken of losgeschoten. Hierdoor is de tunnelmoot aan één kant een aantal centimeters (max 5,5 tot 6 cm) omhooggekomen door de opwaartse druk van het grondwater. Om meer schade te voorkomen (aan andere trekpalen, ankers of het rubber tussen de tunnelmoten) is tegendruk van het opwaartse grondwater noodzakelijk. Dit is nu gedaan door 1700 met zand gevulde bigbags te plaatsen die een vier keer zo grote tegendruk creëren ivm de druk vanaf onder.

- één rijstrook wordt afgesloten, om het asfalt te kunnen herstellen
- Vóór de herstelwerkzaamheden starten wordt ontdekt dat het asfalt nog verder omhoog is gekomen.
- De A7 tussen Sneek en Joure wordt vervolgens geheel afgesloten.
- Er wordt, in overleg met provincie, betrokken gemeenten en hulpdiensten, een omleidingsroute ingesteld. Verkeer rijdt om via de parallel aan de A7 liggende provinciale weg N...?...
- Media en de omgeving wordt geïnformeerd over de afsluiting en de omleidingsroute.
- Met zand gevulde big bags worden op het wegdek geplaatst om te voorkomen dat het wegdek nog verder omhoogkomt en zo meer schade aan de tunnelbak ontstaat.
