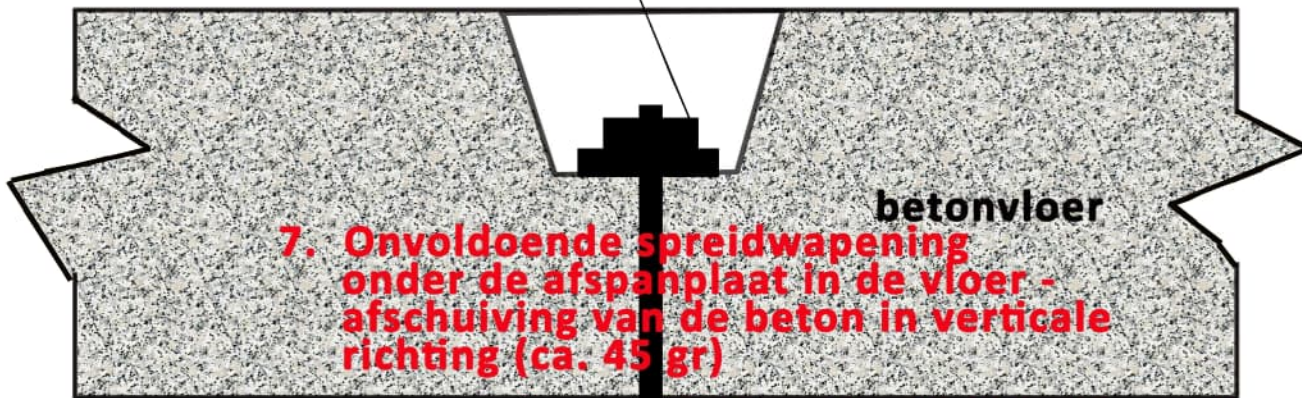
5. Kapotte afspanmoer / -plaat a.g.v. corrosie dooizouten etc.

7. Onvoldoende spreidwapening onder de afspanplaat in de vloer - afschuiving van de beton in verticale richting (ca. 45 gr)

4. Kapotte diwidagstaven tpv aansluiting betonvloer - of corrosie - of a.g.v. horizontale bewegingen moten door temp. wijzigingen en volgelopen mootvoegen - zijn er horizontale verschuivingen van de moten geconstateerd?

6. Chemisch/electrisch fenomeen - electrolyse / aantasting hoogwaardig koolstofrijk staal

3. Gewijzigde grondwaterstanden, met a.g. hogere opwaartse krachten

2. Ontwerpfout - wrijving tussen vibropalen en grond onvoldoende

7. Materiaalfouten in het toegepaste diwidagstaal

1. Ankerplaat corrosie en diw. staaf door beton getrokken

N.B. Op de foto's uit de krant zag ik wel vrij forse openstaande mootvoegen - horizontale verschuivingen zijn dus niet uit te sluiten - er groeiden zelfs planten in de voegen.
