Ontwerpnota beperkt openstellen A7

Status : Concept

Datum : 18-1-2023

Project : Bouwteam A7

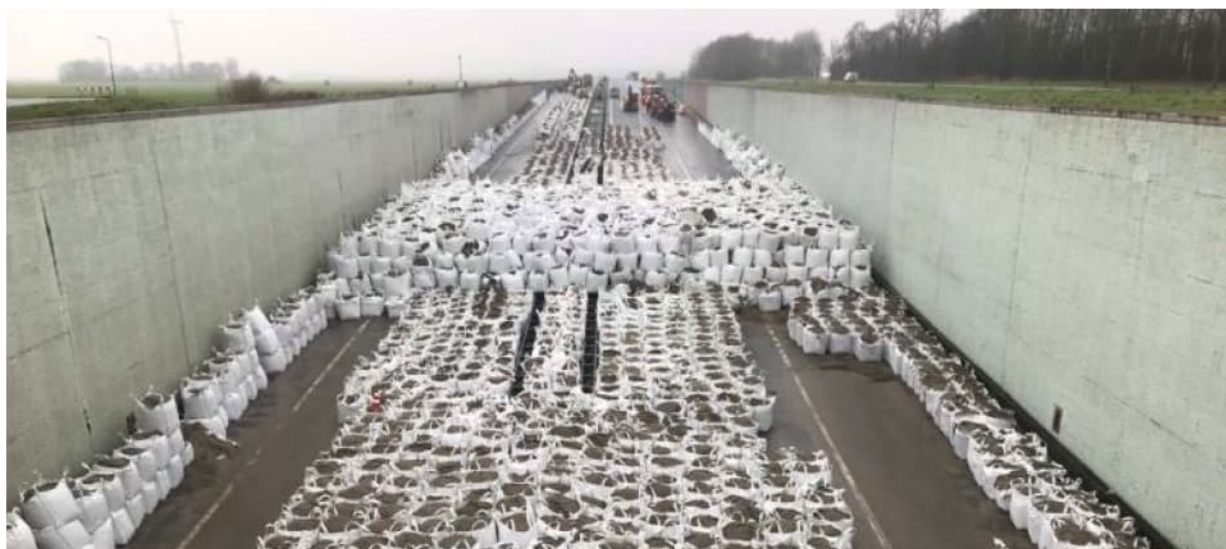
In december 2022 constateerde RWS dat moot 26 in de toerit van de tunnel 'opdrijft'. In analogie met de Vlaketunnel in Zeeland lijken de trekelementen (voorspanstaven) door corrosie te zijn gebroken. De oorzaak wordt overigens onderzocht en dient nog definitief te worden vastgesteld.

Oorspronkelijk is de moot gefundeerd op in totaal 50 stuks trekelementen welke iedere 60 ton trekbelasting opnemen. Kortom, er lijkt te zijn voorzien in 3000 ton opwaartse kracht door de grondwaterdruk.

De tunnel werd afgesloten. Om verder opdrijven te voorkomen is moot 26 is voorzien van ballast in de vorm van 2700 stuks bigbags. Dit is orde grootte een gewicht van 4050 ton. Hiermee werd tevens beoogd door de moot weer terug te 'drukken' in de oorspronkelijke positie.

In 2^e instantie zijn er lokaal nog extra bigbags toegevoegd om het zakken van de moot in één hoek extra aan te zetten.

Er is besloten om variant 1a uit de TOM toe te passen. Dit behelst een 1-1 systeem waarbij de tunnel wordt geballast door middel van stapels rijplaten.
