Onderzoek calamiteit Prinses Margriettunel

Plan van aanpak veldonderzoek

Opdrachtgever	Rijkswaterstaat Grote Projecten en Onderhoud Gebouw Westraven
Contactpersoon	de heer [REDACTED] 5.1.2.e
Referenties	Deltares project 11209150 titel Calamiteit en herstel Prinses Margrietunnel
Trefwoorden	Fundering, tunnel, trekpalen, calamiteit, veldonderzoek

Versie	1.0
Datum	23-02-2023
Projectnummer	11209150-004
Document ID	11209150-004-GEO-0002
Pagina's	69
Classificatie	
Status	definitief

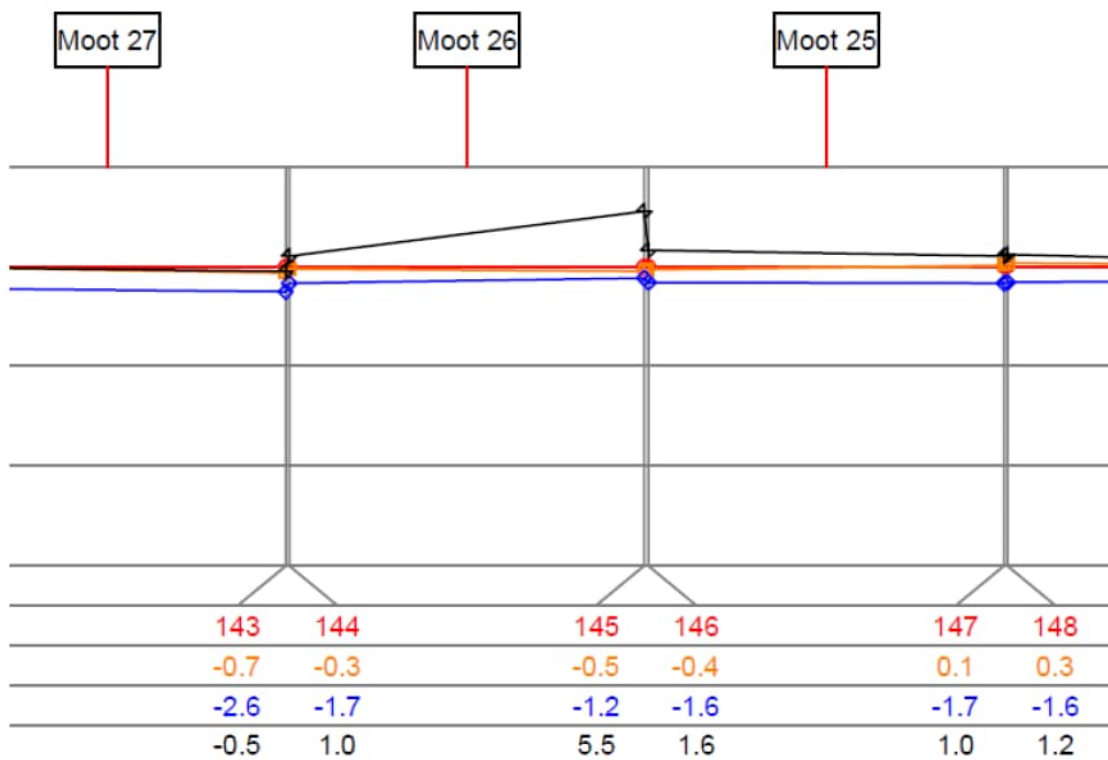
- Specifiek voor moot 26 valt op dat deze moot bij de derde meting (in 2021) een veel grotere rotatie ondergaat dan de overige diepliggende moten, zie Figuur 3.3. De rotatie aan de oostzijde van de tunnel (in profielen 100-197) is orde 4.5 mm over de mootlengte van 18 m , dus $0.25 \cdot 10^{-3}$. Aan de westzijde van de tunnel (in de profielen 200-297) is de rotatie veel kleiner en in lijn met de overige moten. Dit resultaat suggereert een tordering van de tunnelvloer. In Figuur 3.1 betekent dit dat de hoek rechtsboven 4.5 mm hoger ligt.
- Tijdens de 3^e herhalingsmeting was de aangrenzende moot 25 mogelijk ook al iets omhoog gekomen (zie Figuur 3.3 en bijlage B).
- De gehele tunnel is in vergelijking met de metingen in 2010 in totaal circa 82 mm langer (zie ook bijlage A.4).

Figuur 3.3 Verticale deformatie oostzijde van de tunnel [in mm] (1^e regel nummer meetpunt. (rood); achtereenvolgens de deformatie metingen in januari 2013 (oranje), november 2017 (blauw), juni 2021 (zwart)) [12].

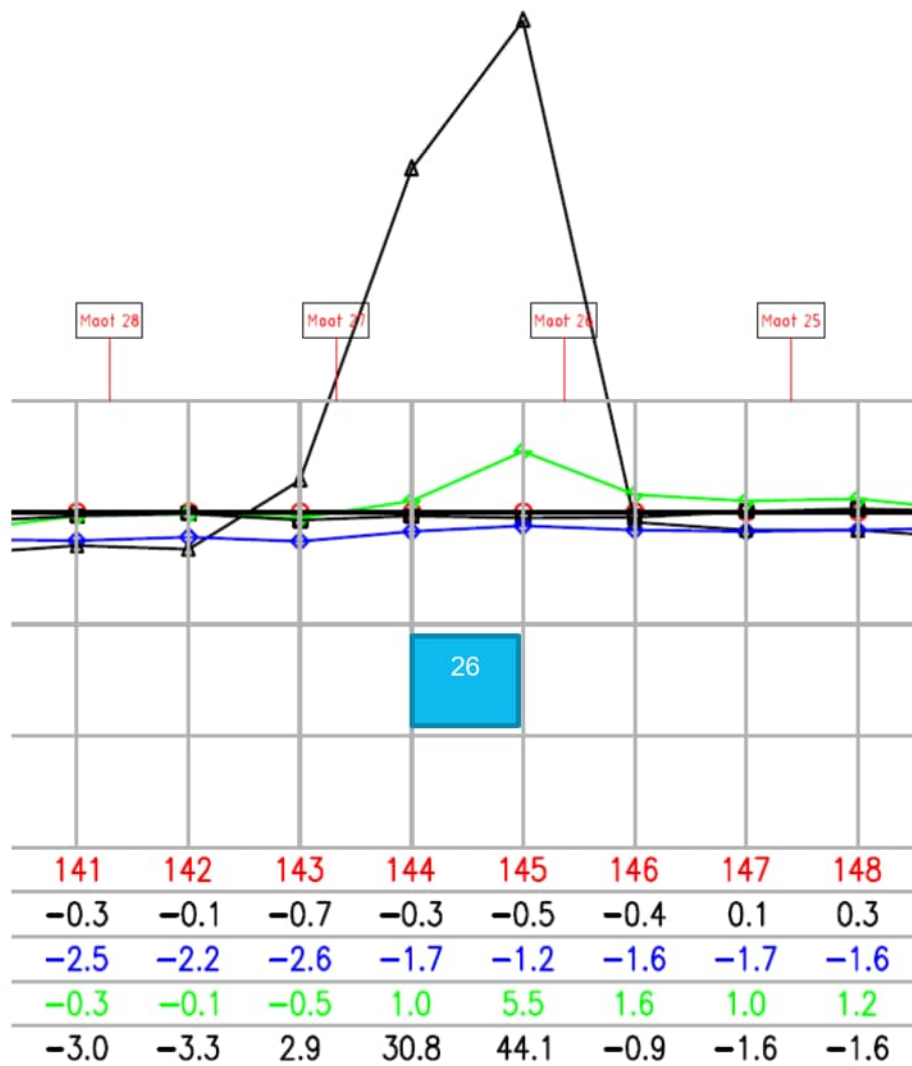
Figuur 3.4 geeft de meting van de verticale positie aan de oostzijde van de tunnel op 21 december 2022, nadat de schade is ontstaan. Onbekend is hoeveel ballast er was geplaatst op het tijdstip van de meting. Bij de interpretatie van deze figuur moet rekening worden gehouden met het feit dat 143 en 144 en de punten 145 en 146 vlak bij elkaar liggen maar op een andere moot. Figuur 3.3 geeft dit duidelijk weer.

Het meetpunt 143 dat op het zuidelijke uiteinde van moot 27 ligt is ook enigszins omhooggekomen, zodat die moot 6 mm scheef ligt.

Figuur 3.4 Verticale deformatie oostzijde van de tunnel t.p.v. schade (noot de teksten maat 25 t/m 28 bovenaan staan vermoedelijk op de verkeerde positie, de verwachte positie maat 26 is met een blokje weergegeven) (1^e regel nummer meetpunt. (rood); achtereenvolgens de deformatie metingen in januari 2013 (zwart), november 2017 (blauw), juni 2021 (groen) en december 2022 (zwart) [12] tekening 10H-302-(01+02)-04-ZG-03 100Z.pdf.

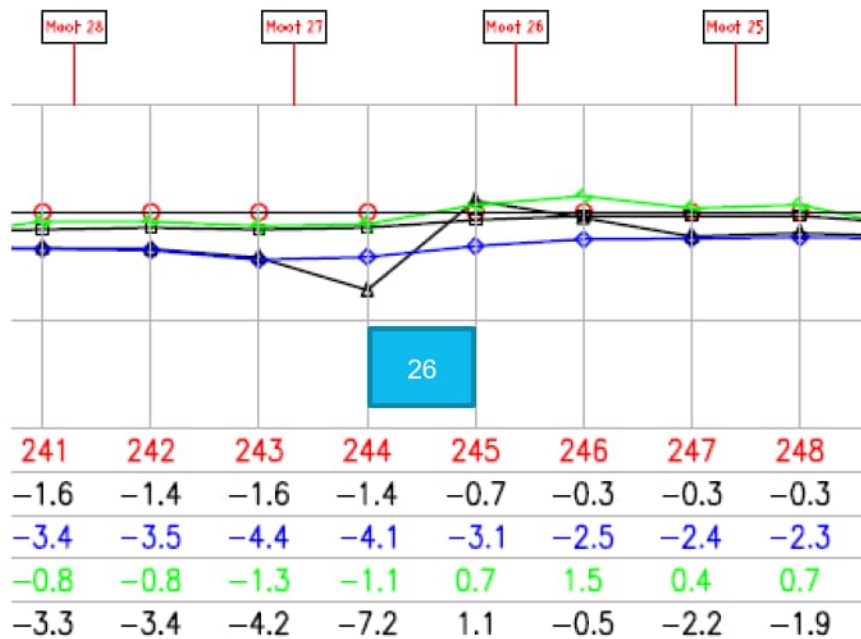
Figuur 3.5 geeft de verticale positie aan de oostzijde van de tunnel. De deformatie is daar kleiner en de noordwest punt van de moot is naar beneden gedrukt.

Een vergelijking van de meting in 2023 met de eerdere meting in 2021 geeft aan dat de moot gemiddeld orde 20 mm naar boven is gekomen, en een grote rotatie om de tunnel as heeft ondergaan en een kleine rotatie om de horizontale as loodrecht op de tunnelrichting. Dit suggereert dat in de gemeten situatie de palen onder de westelijke wand niet op trek zijn bezweken, maar een extra drukbelasting hebben gehad.

Figuur 3.5 Deformatie metingen westzijde van de tunnel t.p.v. schade (noot: de teksten moot 26 t/m 28 staat vermoedelijk op de verkeerde positie, de verwachte positie moot 26 is met een blokje weergegeven) (1^e regel meetpunt. (rood); achtereenvolgens de deformatie metingen in januari 2013 (zwart), november 2017 (blauw), juni 2021 (groen) en december 2022 (zwart) [12] tekening 10H-302-(01+02)-04-ZG-03 100Z.pdf.

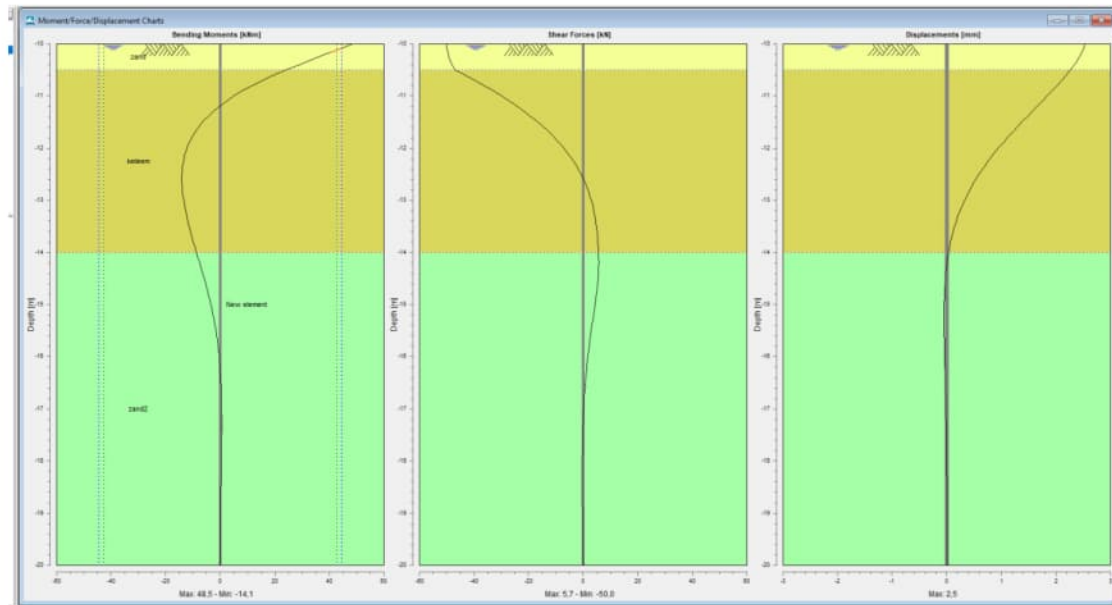
De opgelegde belasting leidt tot een horizontale verplaatsing van de paalkop van 2,5 mm. Het buigend moment is ongeveer 50 kNm, zodat bij deze horizontale vervorming het scheurmoment wordt overschreden.

Figuur 4.2 Resultaten van de berekening van het gedrag van de paal onder horizontale belasting (links is het buigend moment, midden de schuifkracht en rechts de horizontale vervormingen alle als functie van de diepte).

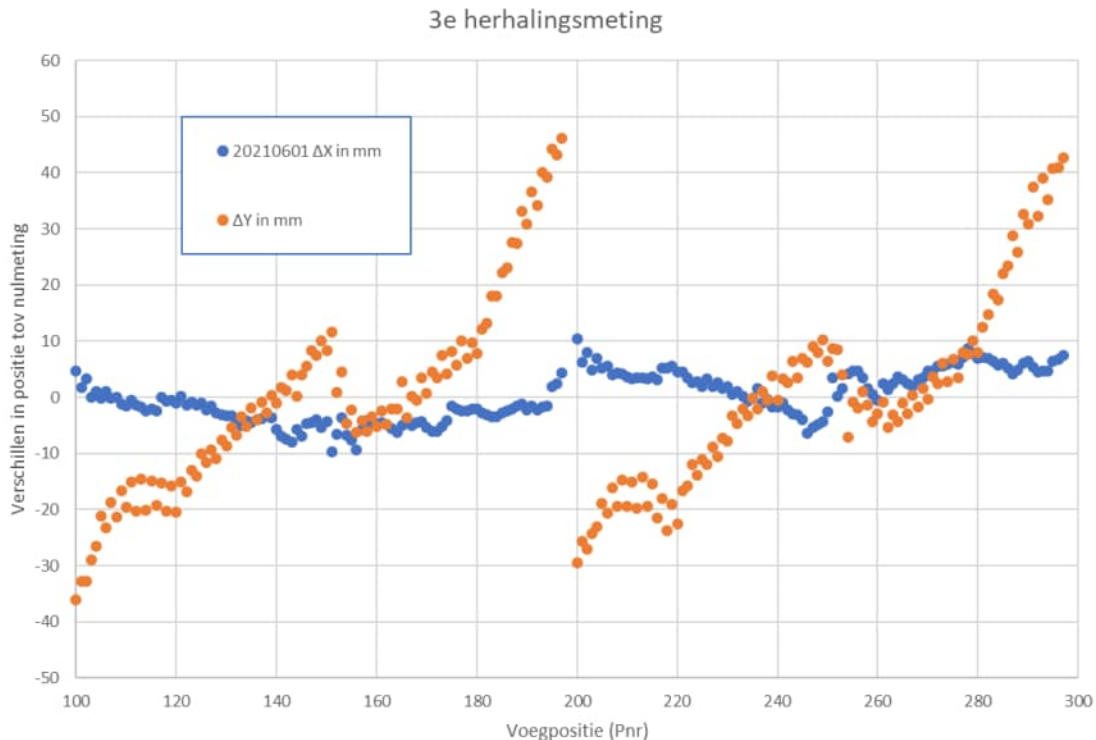
B-figuur A-1 Gemeten verplaatsingen van de meetpunten tijdens de derde herhalingsmeting (x verplaatsing is dwars op de tunnel-as, y-verplaatsing is in de lengterichting van de tunnel).

De punten 144 en 145 (oostzijde) en 244 en 245 (westzijde) liggen op moot 26. De horizontale verplaatsing van de paalkoppen wordt bepaald uit de formule van Pythagoras en ligt in de orde van 5 tot 8 mm.

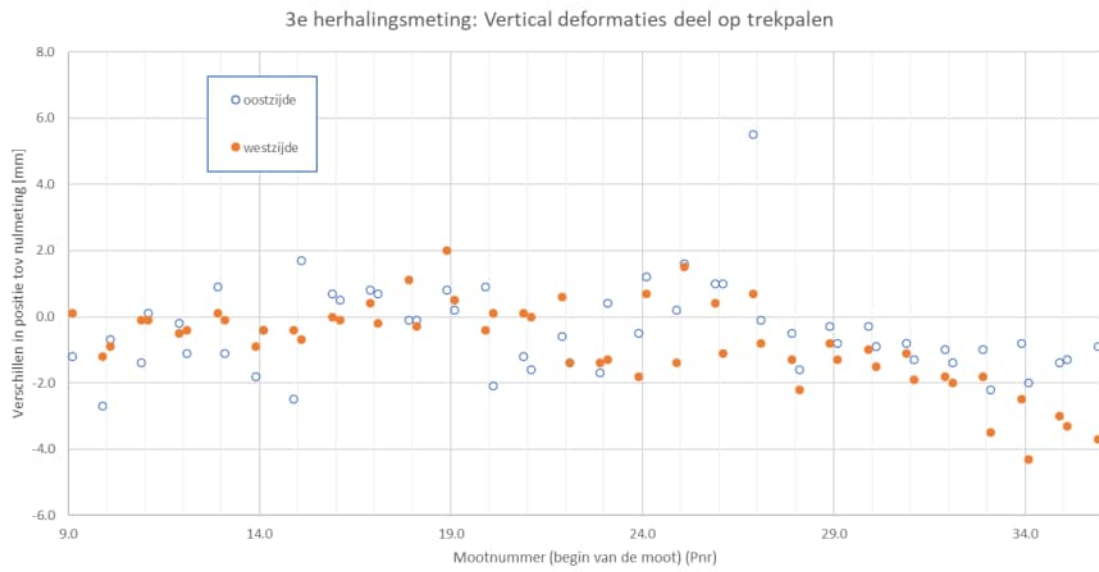
B-figuur A-2 toont de verticale verplaatsingen die zijn gemeten in de derde herhalingsmeting in 2021. De verplaatsing van moot 26 is duidelijk zichtbaar. Verder valt op dat de verplaatsing in het midden van de tunnel positief is, en dat de rotatie van de moten 23, 24 en 25 aan de westzijde van de tunnel ten opzichte van de overige rotaties relatief groot is. Maar de rotatie van moot 18 is vergelijkbaar.

B-figuur A-2 Verticale verplaatsingen in herhalingsmeting H3 (2021).

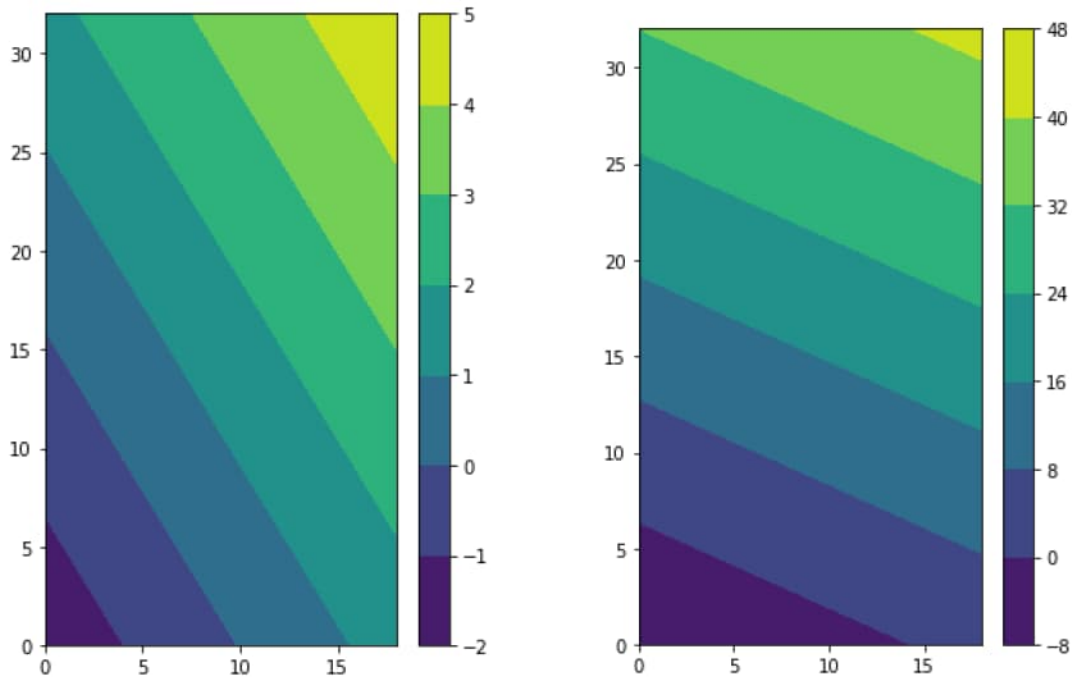
B-figuur B-3 geeft een grafische weergave van de verplaatsingen in beide metingen. Deze is gemaakt door een vlak te trekken door de gemiddelde verplaatsing met de gemiddelde gemeten helling. De mogelijke buiging van de vloer is daarbij dus verwaarloosd.

B-figuur B-3 Verplaatsingen vloer (gelineariseerd) links herhalingsmeting H3 op 1 juni 2021, rechts herhalingsmeting H4 op 21 december 2022 (met eerste ballast op de vloer) [maten in mm].

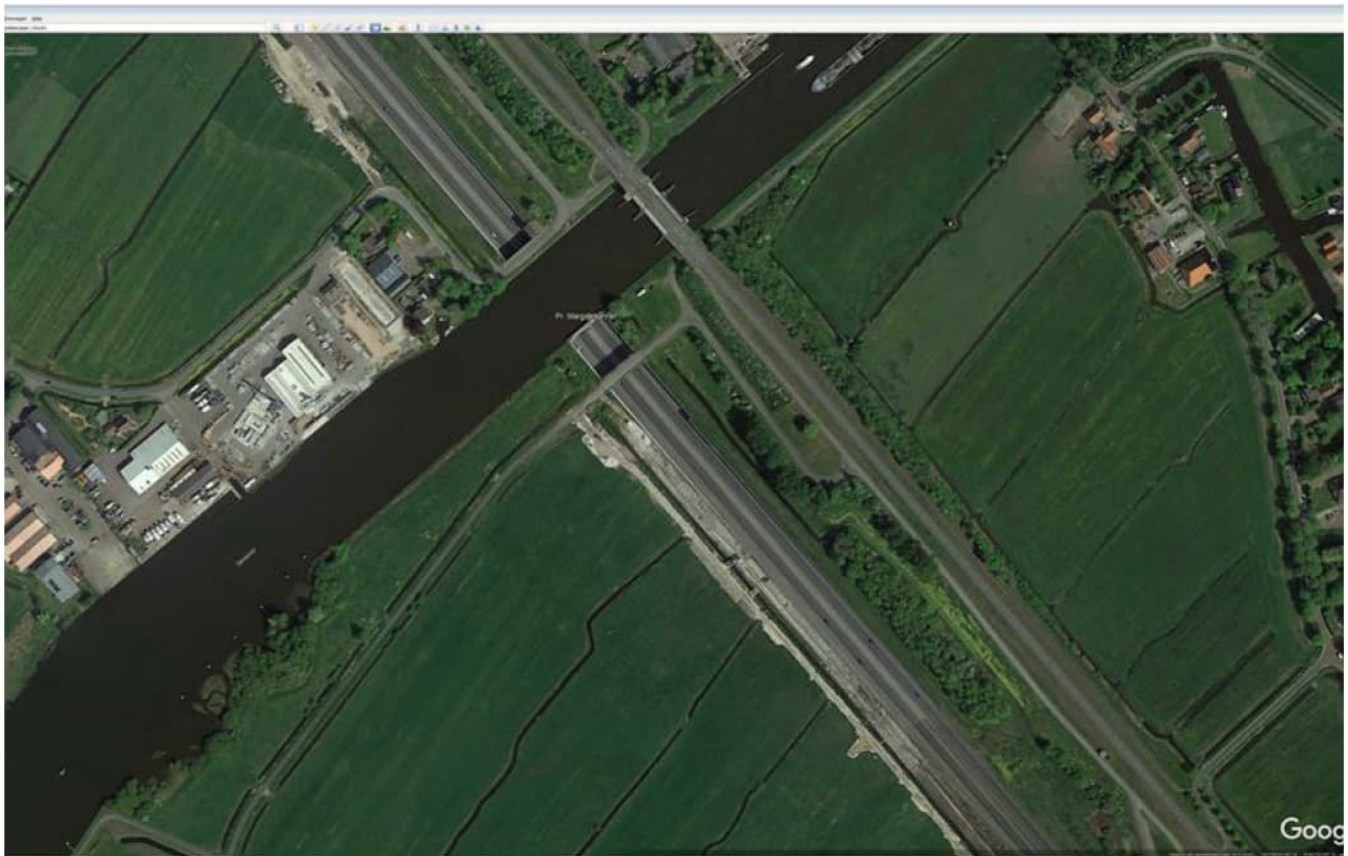
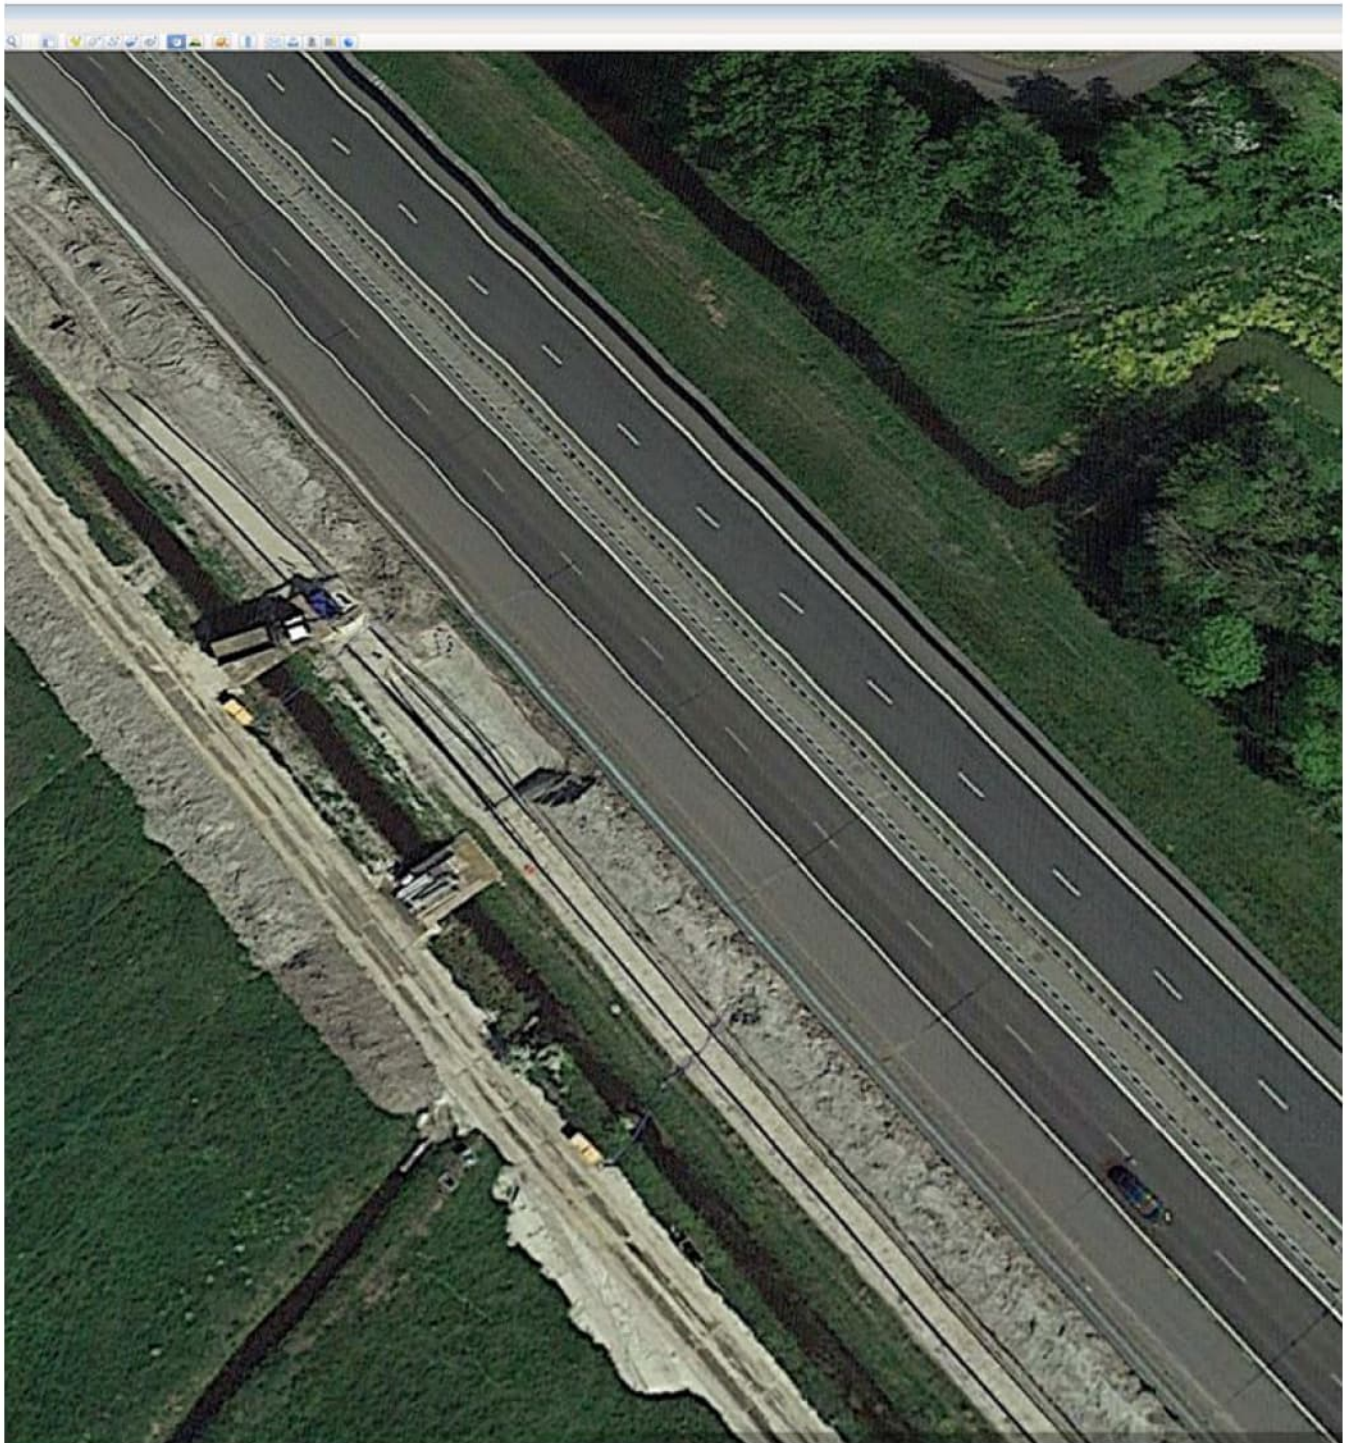
In 2020 hebben ze werkzaamheden uitgevoerd naast de toerit. Onderstaande 1^e foto is van maart 2020. Het lijkt er op dat er voor 2 grote leidingkruisingen heel veel grondverzet is gepleegd. Het lijkt er verder op dat er een vele meters hoge hoop grond tegen/ naast de tunnelbak is gegooid, zie 2^e foto en verder lijkt het op de 2^e foto erop dat er dus een zandaanvulling aanwezig is.

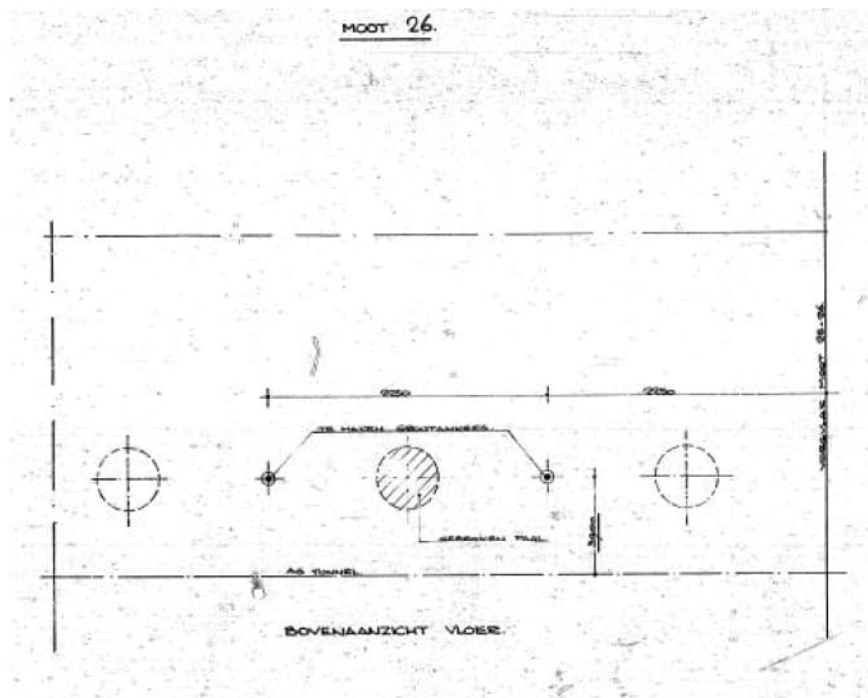
B-figuur D-3 Aanpassing funderingsplan moot 26 [tekening MT-81A_mt 26].

Deze tekening toont duidelijk dat het de tweede paal vanaf de voeg tussenmoot 25 en 26 betreft, dus aan de lage kant van de moot. Het betreft hoogst waarschijnlijk de eerste rij palen vanaf de tunnel-as aan de oostkant.
