Onderzoek calamiteit Prinses Margriettunel

Plan van aanpak veldonderzoek

Onderzoek calamiteit Prinses Margriettunnel
Plan van aanpak veldonderzoek

| Document ID | 11209150-004-GEO-0002 |

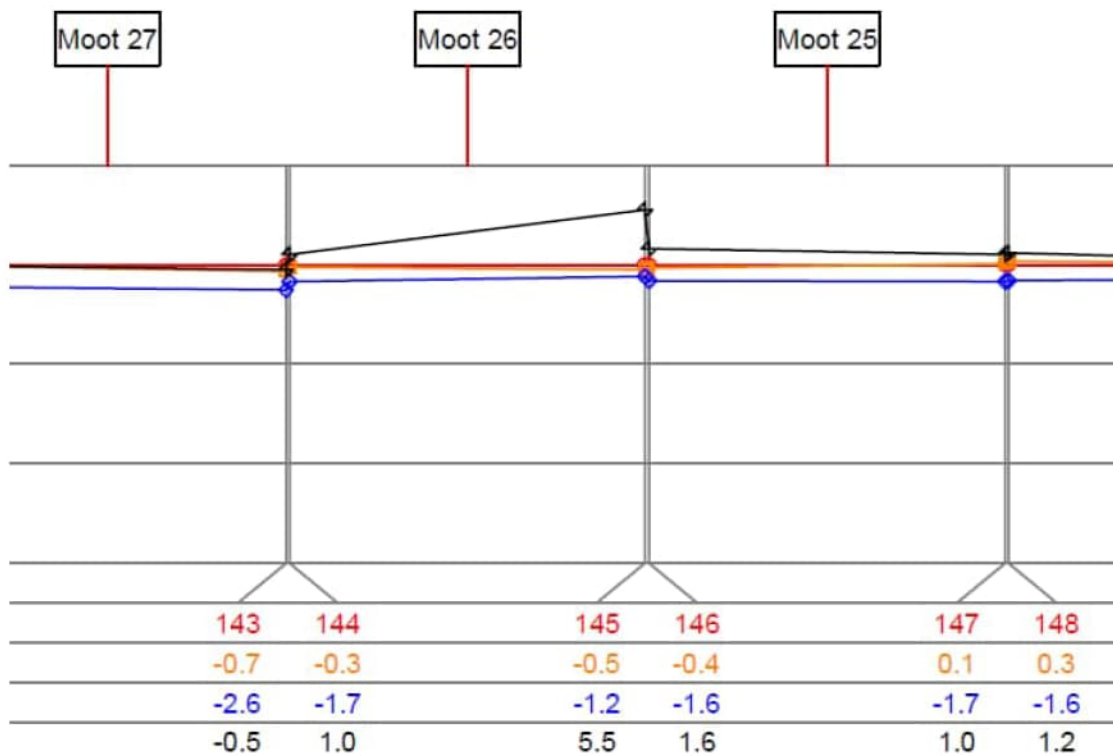
- Specifiek voor moot 26 valt op dat deze moot bij de derde meting (in 2021) een veel grotere rotatie ondergaat dan de overige diepliggende moten, zie Figuur 3.3. De rotatie aan de oostzijde van de tunnel (in profielen 100-197) is orde 4.5 mm over de mootlengte van 18 m , dus $0.25 \cdot 10^{-3}$. Aan de westzijde van de tunnel (in de profielen 200-297) is de rotatie veel kleiner en in lijn met de overige moten. Dit resultaat suggereert een tordering van de tunnelvloer. In Figuur 3.1 betekent dit dat de hoek rechtsboven 4.5 mm hoger ligt.
- Tijdens de 3^e herhalingsmeting was de aangrenzende moot 25 mogelijk ook al iets omhoog gekomen (zie Figuur 3.3 en bijlage B).
- De gehele tunnel is in vergelijking met de metingen in 2010 in totaal circa 82 mm langer (zie ook bijlage A.4).

Figuur 3.3 Verticale deformatie oostzijde van de tunnel [in mm] (1^e regel nummer meetpunt. (rood); achtereenvolgens de deformatie metingen in januari 2013 (oranje), november 2017 (blauw), juni 2021 (zwart)) [12].

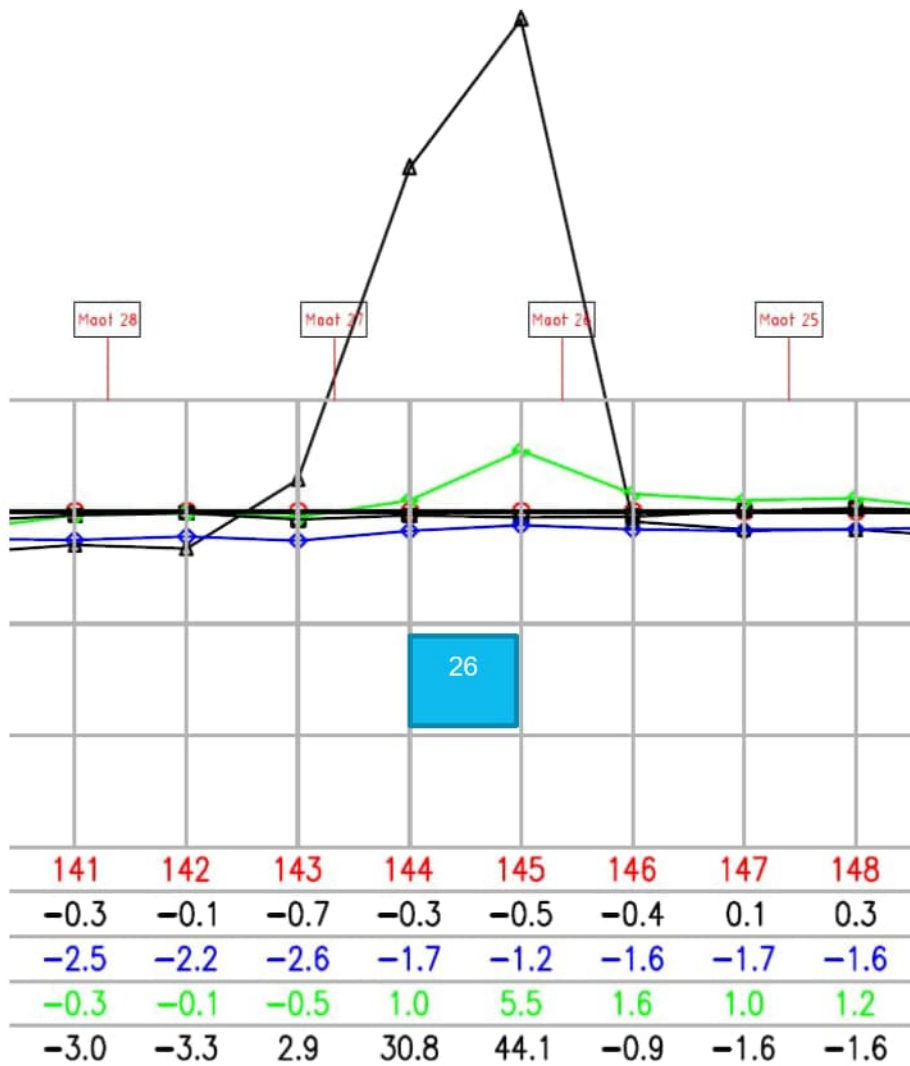
Figuur 3.4 geeft de meting van de verticale positie aan de oostzijde van de tunnel op 21 december 2022, nadat de schade is ontstaan. Onbekend is hoeveel ballast er was geplaatst op het tijdstip van de meting. Bij de interpretatie van deze figuur moet rekening worden gehouden met het feit dat 143 en 144 en de punten 145 en 146 vlak bij elkaar liggen maar op een andere moot. Figuur 3.3 geeft dit duidelijk weer.

Het meetpunt 143 dat op het zuidelijke uiteinde van moot 27 ligt is ook enigszins omhooggekomen, zodat die moot 6 mm scheef ligt.

Figuur 3.4 Verticale deformatie oostzijde van de tunnel t.p.v. schade (noot de teksten maat 25 t/m 28 bovenaan staan vermoedelijk op de verkeerde positie, de verwachte positie maat 26 is met een blokje weergegeven) (1^e regel nummer meetpunt. (rood); achtereenvolgens de deformatie metingen in januari 2013 (zwart), november 2017 (blauw), juni 2021 (groen) en december 2022 (zwart) [12] tekening 10H-302-(01+02)-04-ZG-03 100Z.pdf.

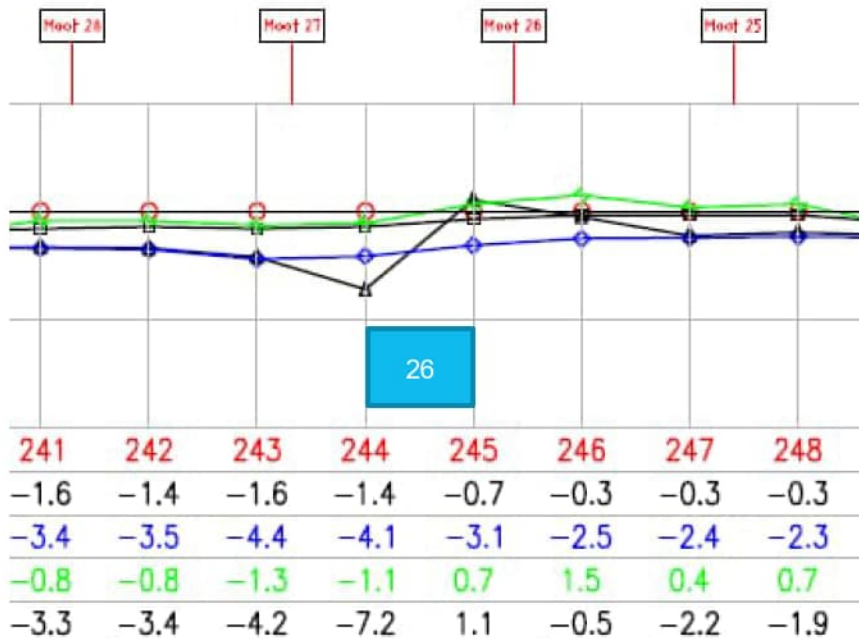
Figuur 3.5 geeft de verticale positie aan de oostzijde van de tunnel. De deformatie is daar kleiner en de noordwest punt van de moot is naar beneden gedrukt.

Een vergelijking van de meting in 2023 met de eerdere meting in 2021 geeft aan dat de moot gemiddeld orde 20 mm naar boven is gekomen, en een grote rotatie om de tunnel as heeft ondergaan en een kleine rotatie om de horizontale as loodrecht op de tunnelrichting. Dit suggereert dat in de gemeten situatie de palen onder de westelijke wand niet op trek zijn bezweken, maar een extra drukbelasting hebben gehad.

Figuur 3.5 Deformatie metingen westzijde van de tunnel t.p.v. schade (noot: de teksten moot 26 t/m 28 staat vermoedelijk op de verkeerde positie, de verwachte positie moot 26 is met een blokje weergegeven) (1^e regel meetpunt. (rood); achtereenvolgens de deformatie metingen in januari 2013 (zwart), november 2017 (blauw), juni 2021 (groen) en december 2022 (zwart) [12] tekening 10H-302-(01+02)-04-ZG-03 100Z.pdf.

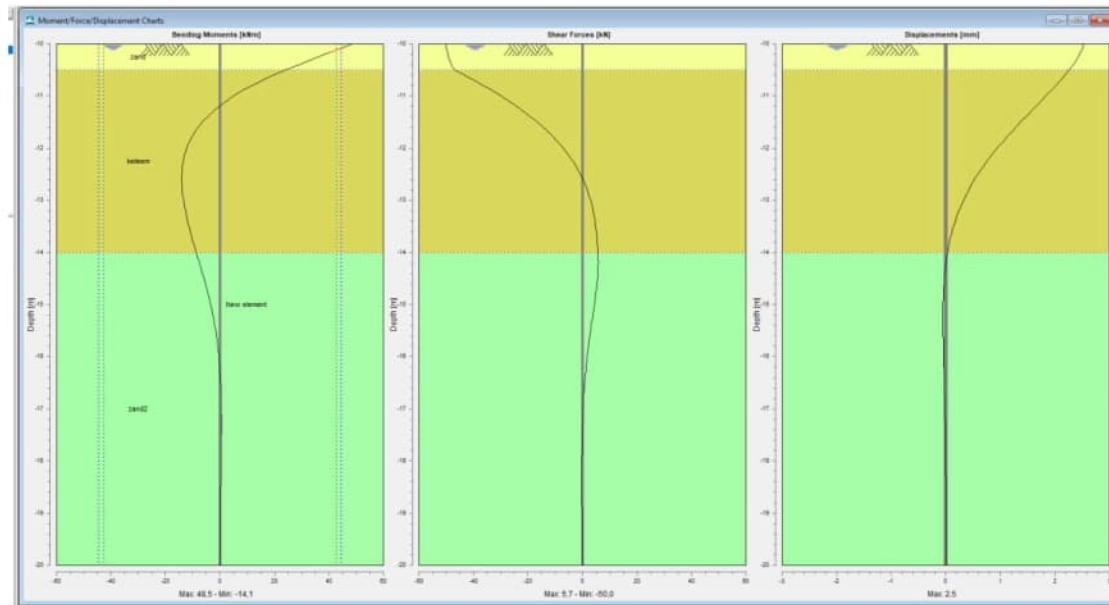
Uit de berekeningen blijkt dat de waargenomen horizontale verplaatsingen (zie Bijlage A) voldoende zijn om de paal aan de kop te laten scheuren.

De opgelegde belasting leidt tot een horizontale verplaatsing van de paalkop van 2,5 mm. Het buigend moment is ongeveer 50 kNm, zodat bij deze horizontale vervorming het scheurmoment wordt overschreden.

Figuur 4.2 Resultaten van de berekening van het gedrag van de paal onder horizontale belasting (links is het buigend moment, midden de schuifkracht en rechts de horizontale vervormingen alle als functie van de diepte).

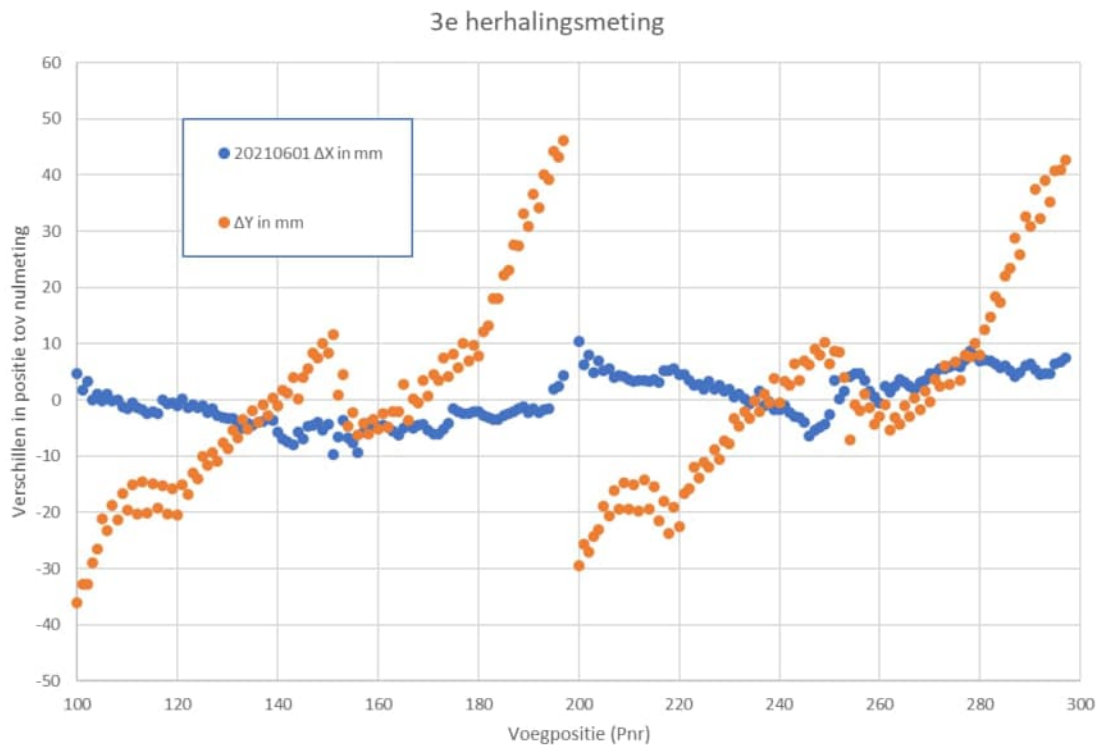
B-figuur A-1 Gemeten verplaatsingen van de meetpunten tijdens de derde herhalingsmeting (x verplaatsing is dwars op de tunnel-as, y-verplaatsing is in de lengterichting van de tunnel).

De punten 144 en 145 (oostzijde) en 244 en 245 (westzijde) liggen op moot 26. De horizontale verplaatsing van de paalkoppen wordt bepaald uit de formule van Pythagoras en ligt in de orde van 5 tot 8 mm.

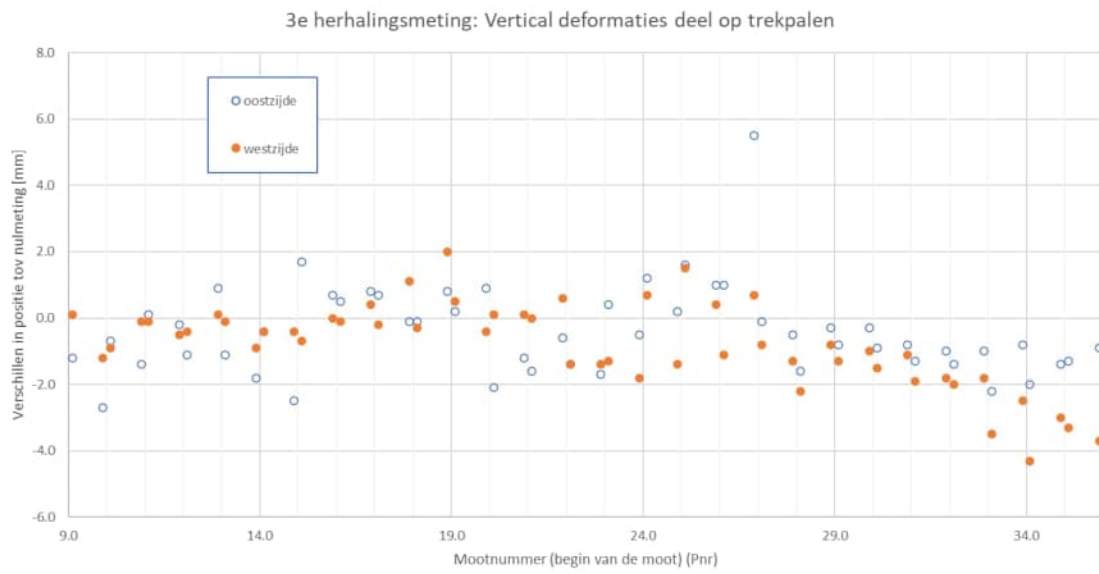
B-figuur A-2 toont de verticale verplaatsingen die zijn gemeten in de derde herhalingsmeting in 2021. De verplaatsing van moot 26 is duidelijk zichtbaar. Verder valt op dat de verplaatsing in het midden van de tunnel positief is, en dat de rotatie van de moten 23, 24 en 25 aan de westzijde van de tunnel ten opzichte van de overige rotaties relatief groot is. Maar de rotatie van moot 18 is vergelijkbaar.

B-figuur A-2 Verticale verplaatsingen in herhalingsmeting H3 (2021).

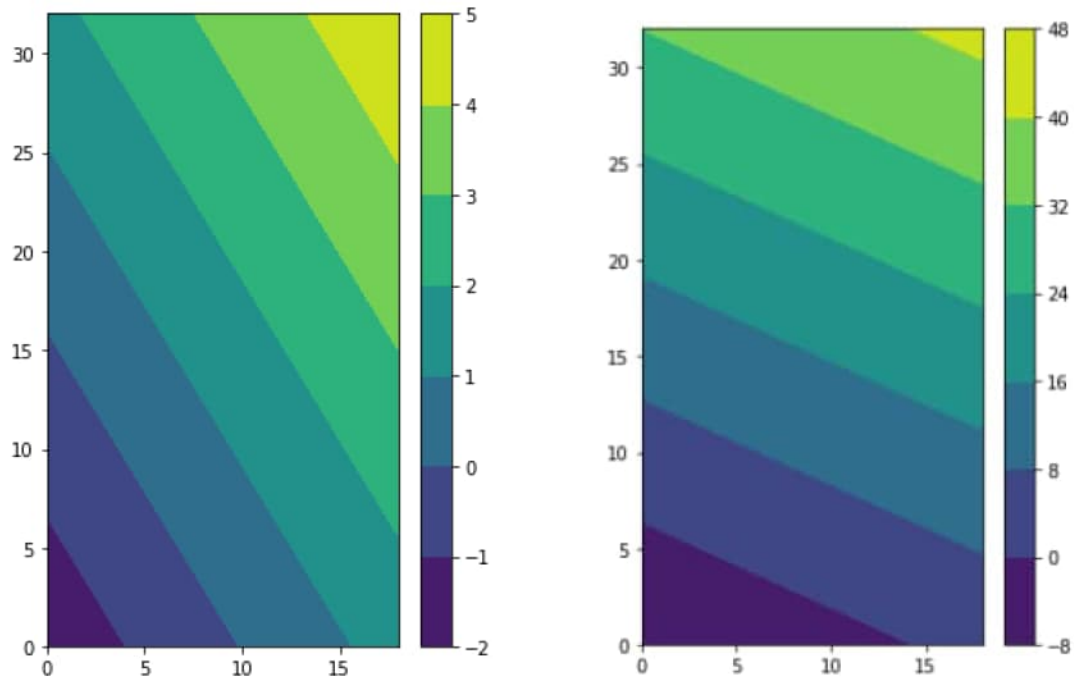
B-figuur B-3 geeft een grafische weergave van de verplaatsingen in beide metingen. Deze is gemaakt door een vlak te trekken door de gemiddelde verplaatsing met de gemiddelde gemeten helling. De mogelijke buiging van de vloer is daarbij dus verwaarloosd.

B-figuur B-3 Verplaatsingen vloer (gelineariseerd) links herhalingsmeting H3 op 1 juni 2021, rechts herhalingsmeting H4 op 21 december 2022 (met eerste ballast op de vloer) [maten in mm].

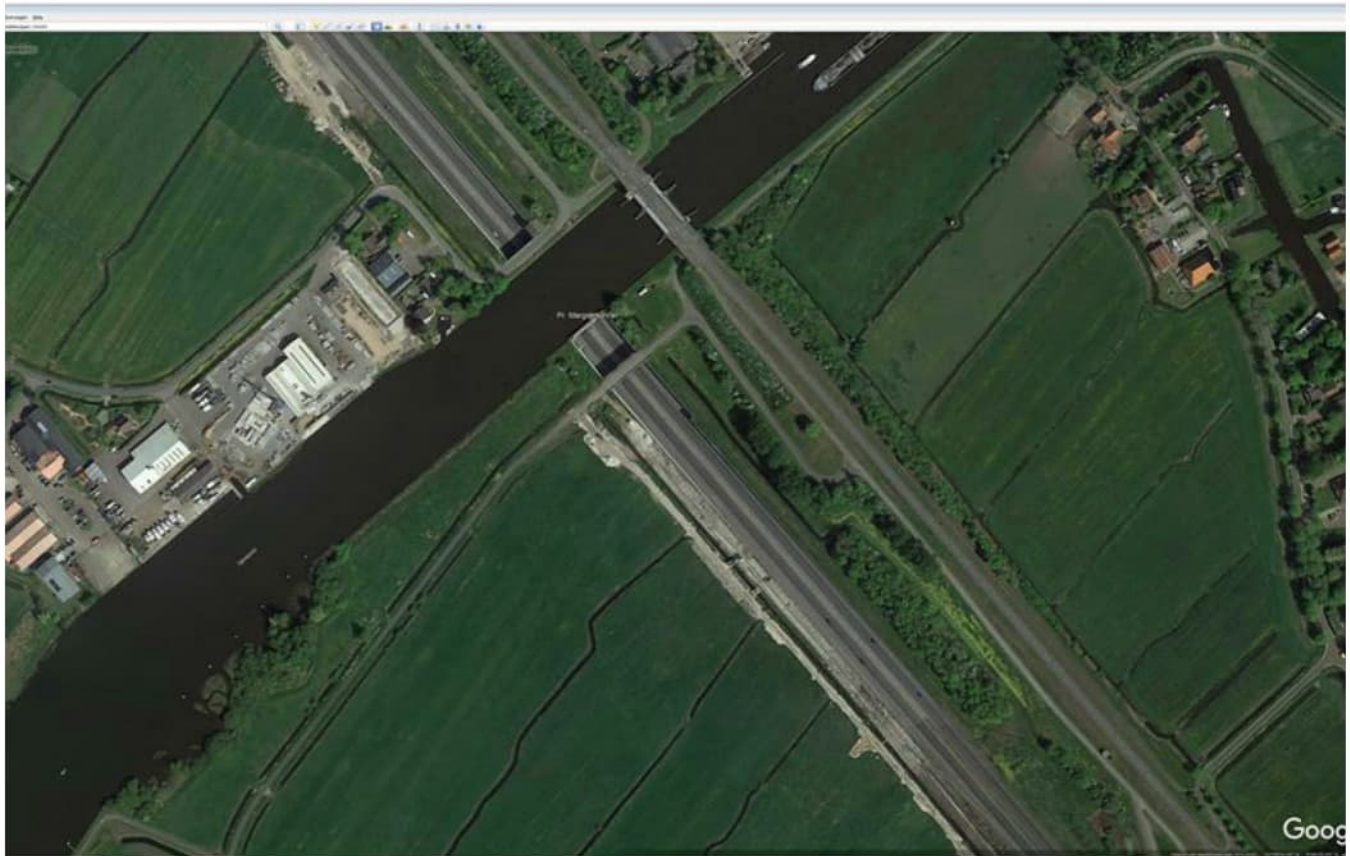
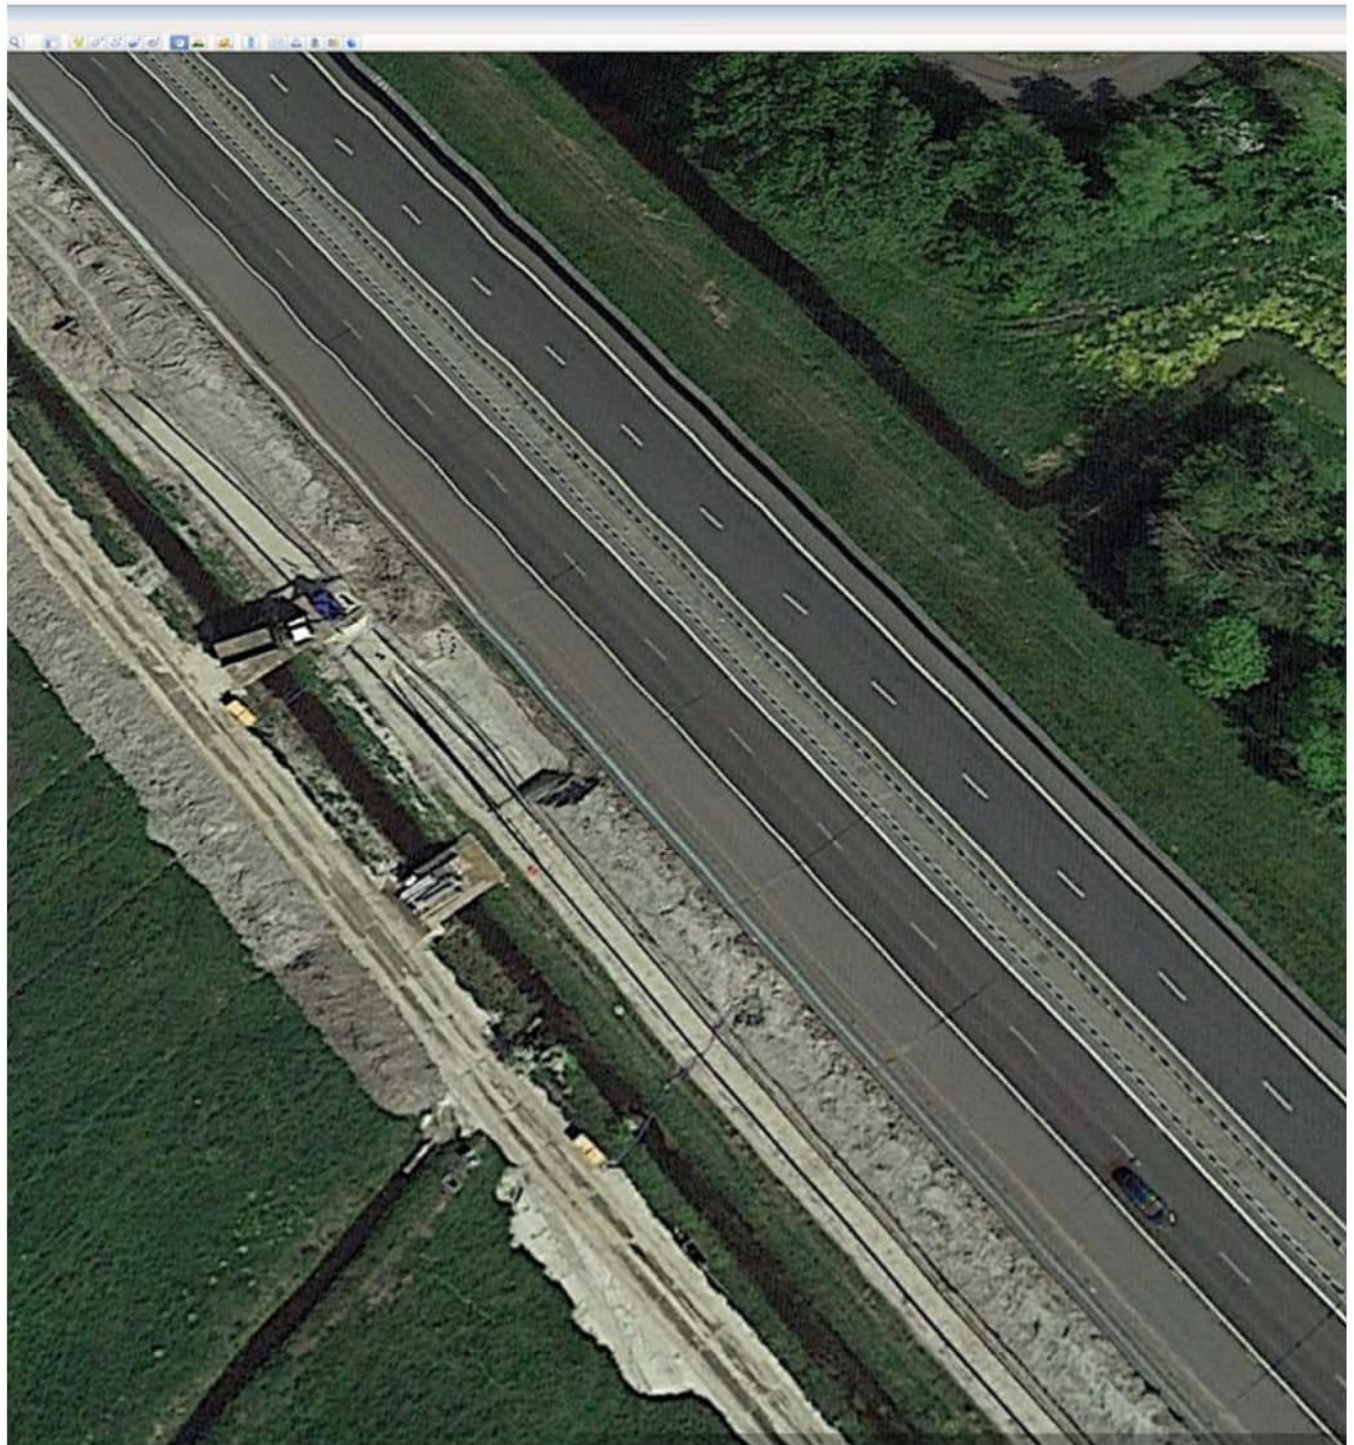
In 2020 hebben ze werkzaamheden uitgevoerd naast de toerit. Onderstaande 1^e foto is van maart 2020. Het lijkt er op dat er voor 2 grote leidingkruisingen heel veel grondverzet is gepleegd. Het lijkt er verder op dat er een vele meters hoge hoop grond tegen/ naast de tunnelbak is gegooid, zie 2^e foto en verder lijkt het op de 2^e foto erop dat er dus een zandaanvulling aanwezig is.

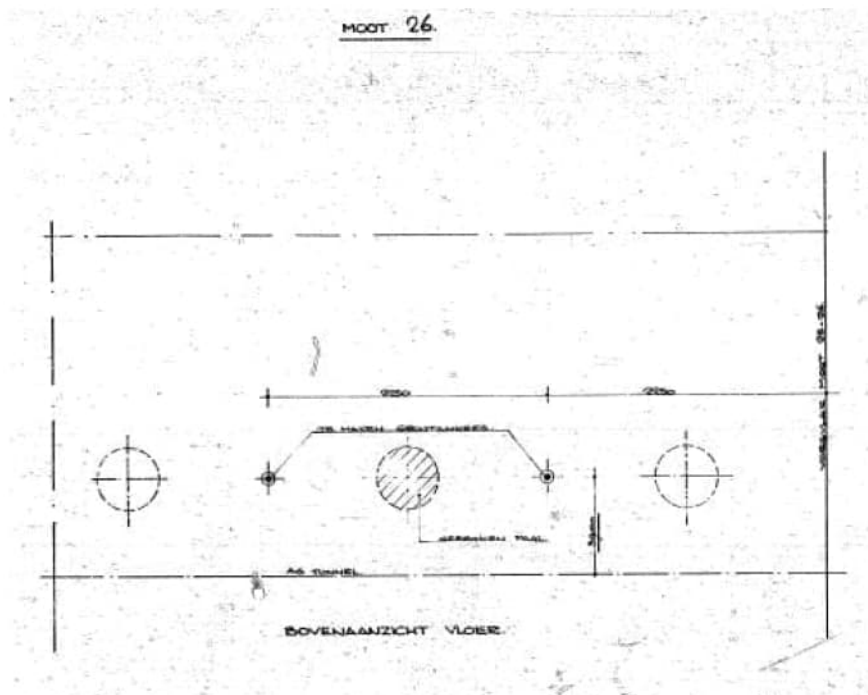
B-figuur D-3 Aanpassing funderingsplan moot 26 [tekening MT-81A_mt 26].

Deze tekening toont duidelijk dat het de tweede paal vanaf de voeg tussenmoot 25 en 26 betreft, dus aan de lage kant van de moot. Het betreft hoogst waarschijnlijk de eerste rij palen vanaf de tunnel-as aan de oostkant.
