Onderzoek calamiteit Prinses Margriettunel

Plan van aanpak veldonderzoek

Opdrachtgever	Rijkswaterstaat Grote Projecten en Onderhoud Gebouw Westraven
Contactpersoon	de heer [REDACTED] 5.1.2.e
Referenties	Deltares project 11209150 titel Calamiteit en herstel Prinses Margriettunnel
Trefwoorden	Fundering, tunnel, trekpalen, calamiteit, veldonderzoek

Versie	1.0
Datum	23-02-2023
Projectnummer	11209150-004
Document ID	11209150-004-GEO-0002
Pagina's	69
Classificatie	
Status	definitief

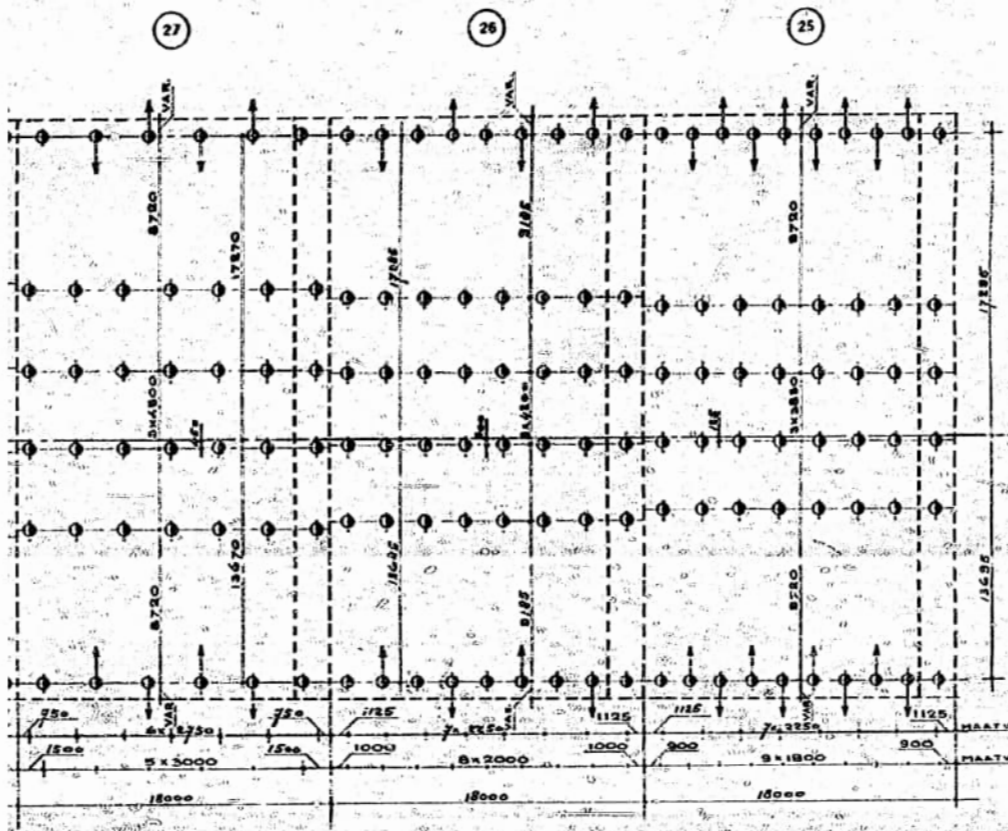
Figuur 3.1 Palenplan moot 26 (links is noordwest richting Sneek, rechts is zuidoost richting Joure).

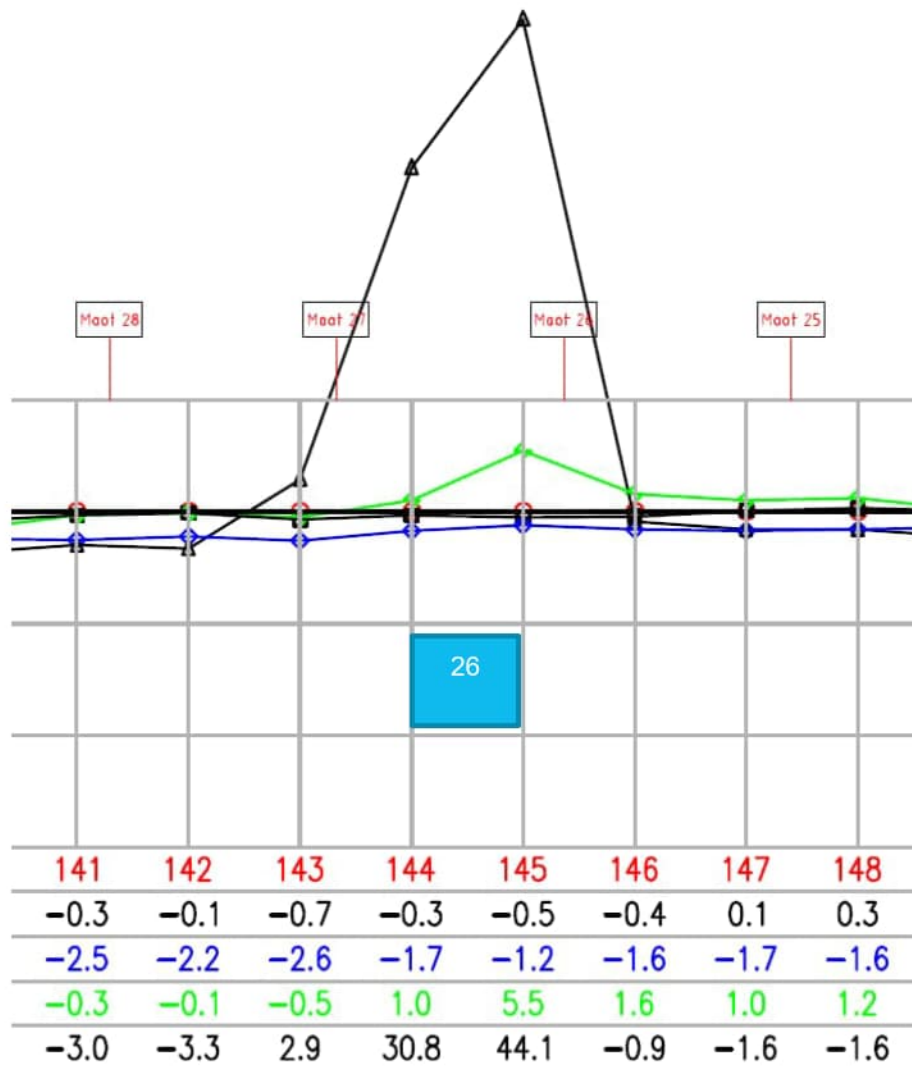
Figuur 3.4 geeft de meting van de verticale positie aan de oostzijde van de tunnel op 21 december 2022, nadat de schade is ontstaan. Onbekend is hoeveel ballast er was geplaatst op het tijdstip van de meting. Bij de interpretatie van deze figuur moet rekening worden gehouden met het feit dat 143 en 144 en de punten 145 en 146 vlak bij elkaar liggen maar op een andere moot. Figuur 3.3 geeft dit duidelijk weer.

Het meetpunt 143 dat op het zuidelijke uiteinde van moot 27 ligt is ook enigszins omhooggekomen, zodat die moot 6 mm scheef ligt.

Figuur 3.4 Verticale deformatie oostzijde van de tunnel t.p.v. schade (noot de teksten maat 25 t/m 28 bovenaan staan vermoedelijk op de verkeerde positie, de verwachte positie maat 26 is met een blokje weergegeven) (1^e regel nummer meetpunt. (rood); achtereenvolgens de deformatie metingen in januari 2013 (zwart), november 2017 (blauw), juni 2021 (groen) en december 2022 (zwart) [12] tekening 10H-302-(01+02)-04-ZG-03 100Z.pdf.

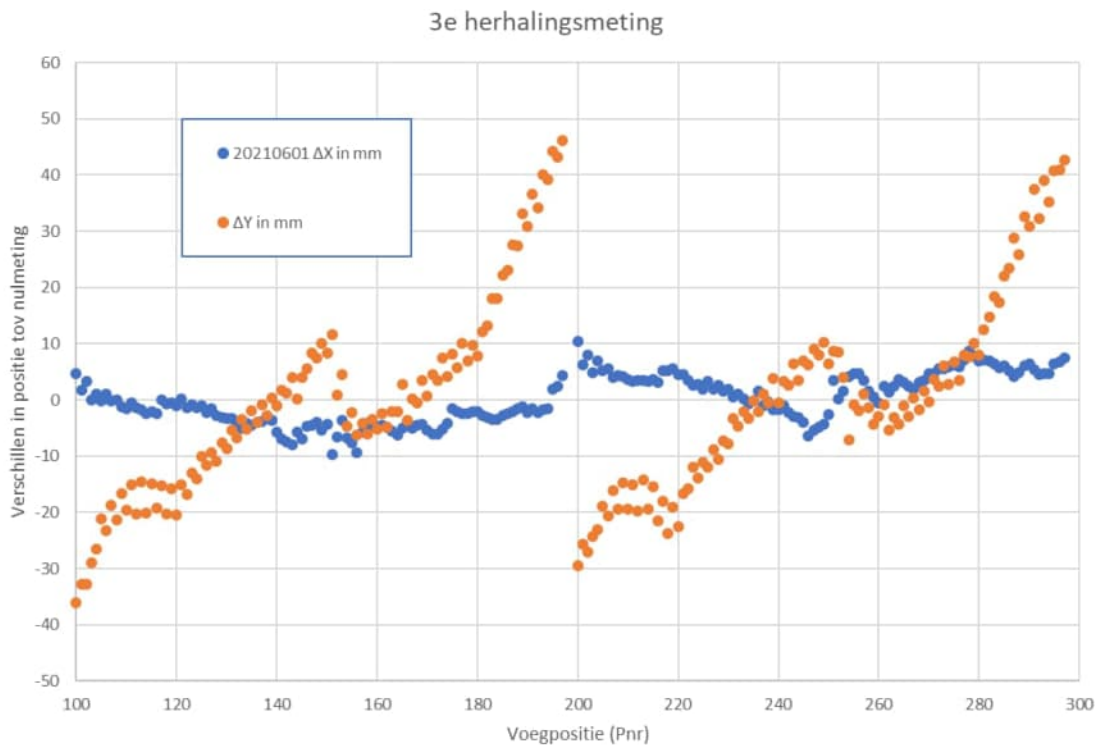
B-figuur A-1 Gemeten verplaatsingen van de meetpunten tijdens de derde herhalingsmeting (x verplaatsing is dwars op de tunnel-as, y-verplaatsing is in de lengterichting van de tunnel).

De punten 144 en 145 (oostzijde) en 244 en 245 (westzijde) liggen op moot 26. De horizontale verplaatsing van de paalkoppen wordt bepaald uit de formule van Pythagoras en ligt in de orde van 5 tot 8 mm.

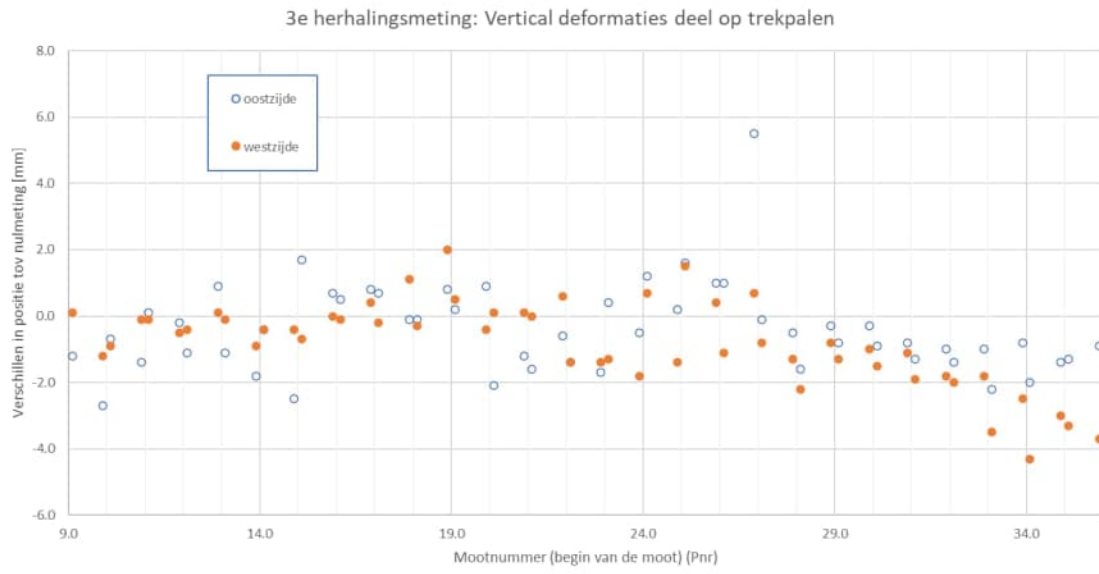
B-figuur A-2 toont de verticale verplaatsingen die zijn gemeten in de derde herhalingsmeting in 2021. De verplaatsing van moot 26 is duidelijk zichtbaar. Verder valt op dat de verplaatsing in het midden van de tunnel positief is, en dat de rotatie van de moten 23, 24 en 25 aan de westzijde van de tunnel ten opzichte van de overige rotaties relatief groot is. Maar de rotatie van moot 18 is vergelijkbaar.

B-figuur A-2 Verticale verplaatsingen in herhalingsmeting H3 (2021).

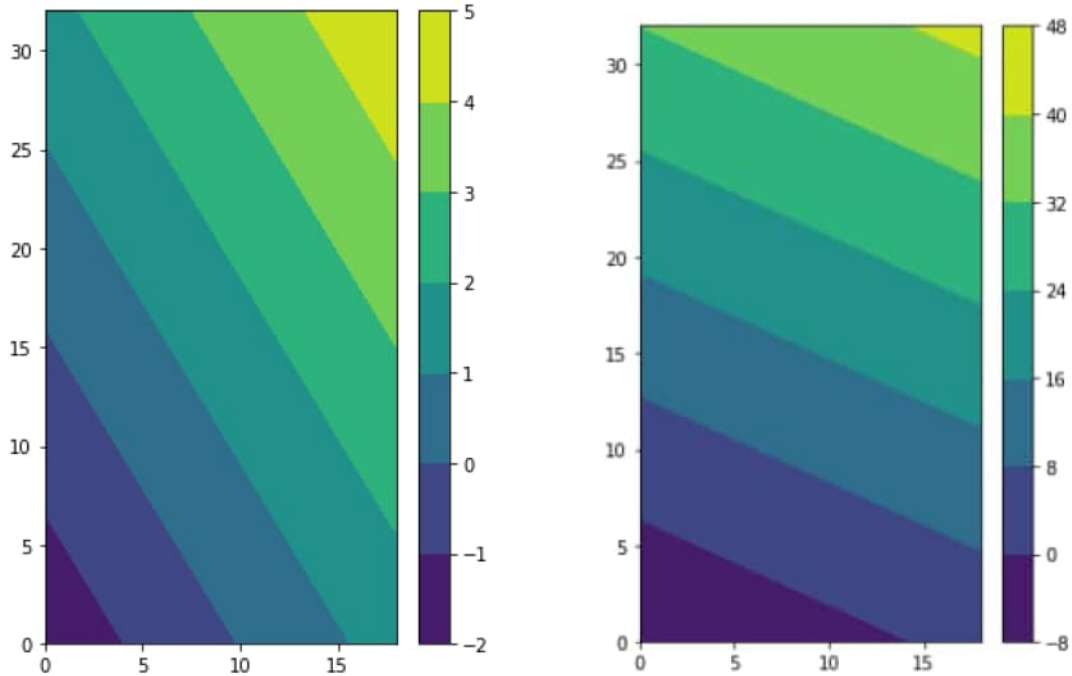
B-figuur B-3 geeft een grafische weergave van de verplaatsingen in beide metingen. Deze is gemaakt door een vlak te trekken door de gemiddelde verplaatsing met de gemiddelde gemeten helling. De mogelijke buiging van de vloer is daarbij dus verwaarloosd.

B-figuur B-3 Verplaatsingen vloer (gelineariseerd) links herhalingsmeting H3 op 1 juni 2021, rechts herhalingsmeting H4 op 21 december 2022 (met eerste ballast op de vloer) [maten in mm].

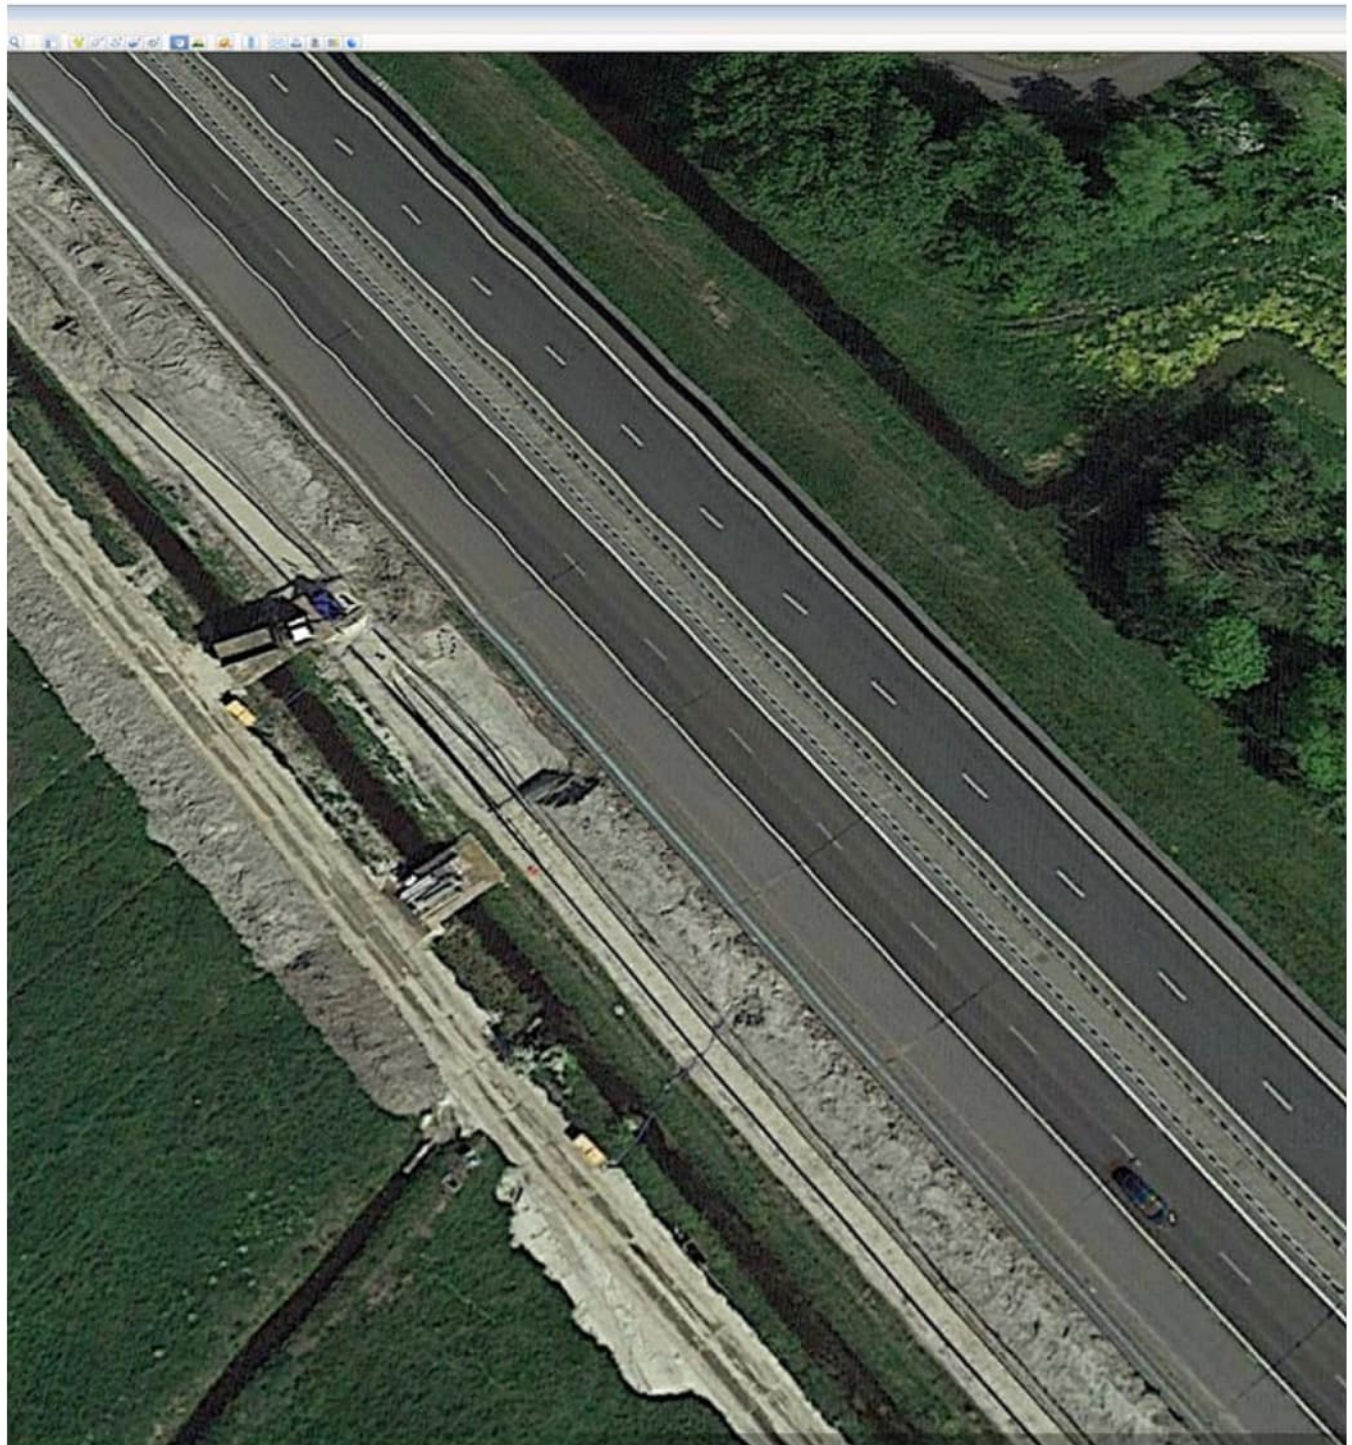
In 2020 hebben ze werkzaamheden uitgevoerd naast de toerit. Onderstaande 1^e foto is van maart 2020. Het lijkt er op dat er voor 2 grote leidingkruisingen heel veel grondverzet is gepleegd. Het lijkt er verder op dat er een vele meters hoge hoop grond tegen/ naast de tunnelbak is gegooid, zie 2^e foto en verder lijkt het op de 2^e foto erop dat er dus een zandaanvulling aanwezig is.

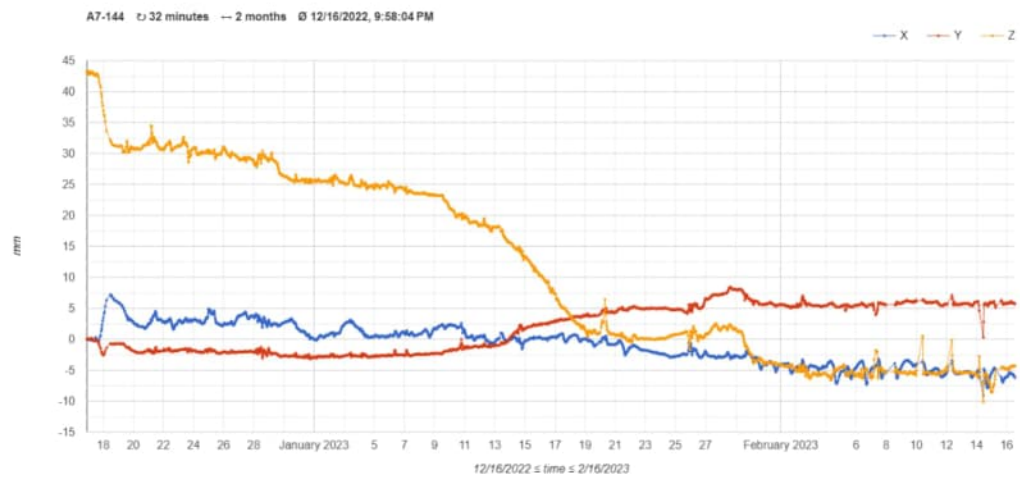
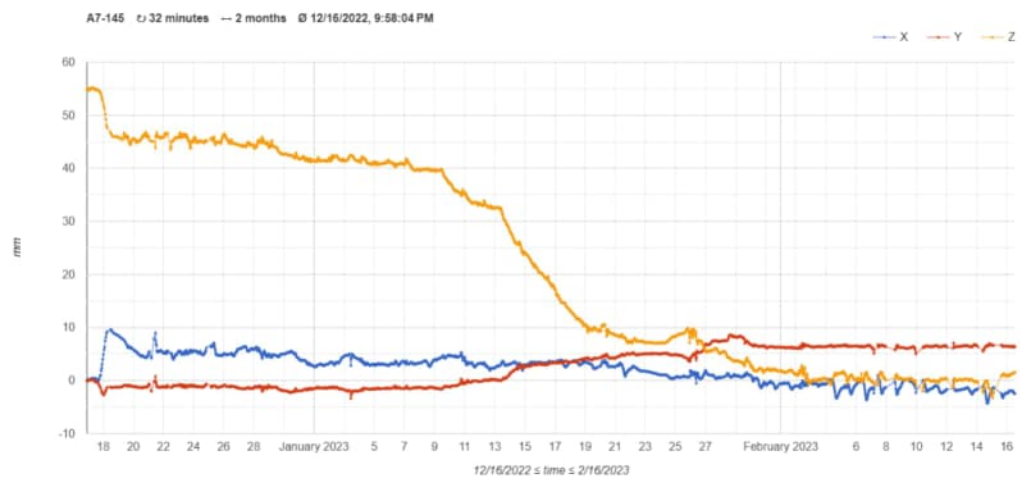
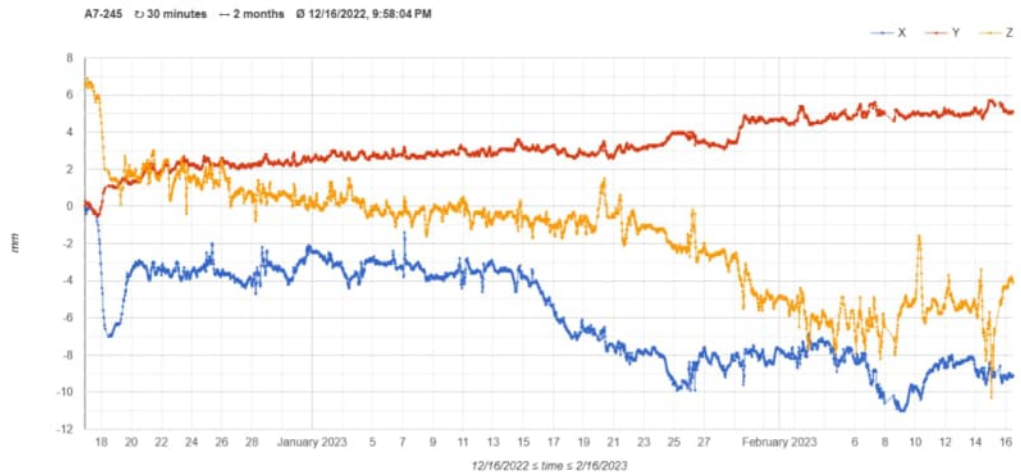
Deze figuren geven de resultaten van de deformatiemetingen aan de mootwand weer [14]. Hierin is Z de verticale verplaatsing, Y de verplaatsing in lengterichting van de tunnel en X de verplaatsing in dwarsrichting van de tunnel (identiek aan de eerdere monitoring).

Bij de eerste belasting zijn de hoekpunten 244 en 245 aan de westzijde van de moot wat naar beneden bewogen, maar de waarde is beperkt. Dit zou een min of meer elastische verplaatsing kunnen zijn.
