Onderzoek calamiteit Prinses Margriettunnel

Plan van aanpak veldonderzoek

Versie	1.0
Datum	23-02-2023
Projectnummer	11209150-004
Document ID	11209150-004-GEO-0002
Pagina's	69
Classificatie	
Status	definitief

In december 2022 is een moot van de Prinses Margriettunnel omhoog gekomen. Dit rapport beschrijft het plan van aanpak voor het veldonderzoek naar de oorzaak van deze gebeurtenis. Het doel van het onderzoek is enerzijds om vast te stellen wat de oorzaak is geweest van het omhoog komen van moot 26 van de Prinses Margriettunnel, anderzijds om vast te stellen op welke wijze vergelijkbare constructies onderzocht zouden kunnen worden, om tijdig vast te stellen of daar vergelijkbare problemen kunnen ontstaan.

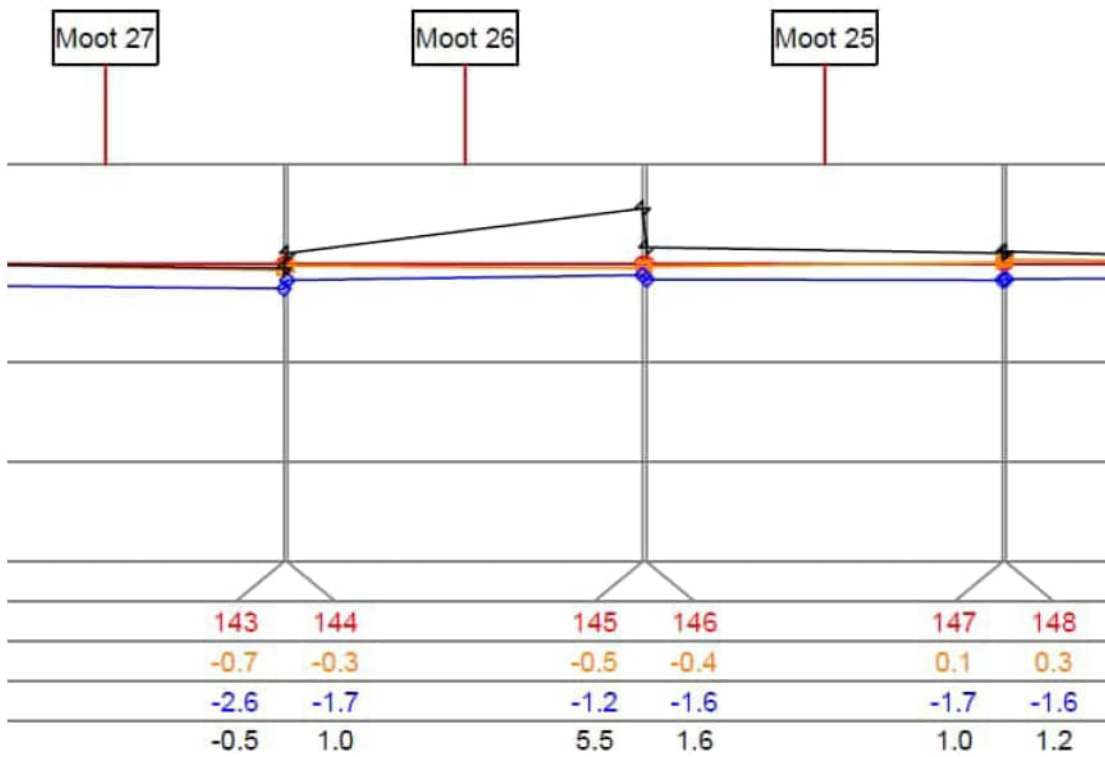
Figuur 3.3 Verticale deformatie oostzijde van de tunnel [in mm] (1^e regel nummer meetpunt. (rood); achtereenvolgens de deformatie metingen in januari 2013 (oranje), november 2017 (blauw), juni 2021 (zwart)) [12].

- Specifiek voor moot 26 valt op dat deze moot bij de derde meting (in 2021) een veel grotere rotatie ondergaat dan de overige diepliggende moten, zie Figuur 3.3. De rotatie aan de oostzijde van de tunnel (in profielen 100-197) is orde 4.5 mm over de mootlengte van 18 m , dus $0.25 \cdot 10^{-3}$. Aan de westzijde van de tunnel (in de profielen 200-297) is de rotatie veel kleiner en in lijn met de overige moten. Dit resultaat suggereert een tordering van de tunnelvloer. In Figuur 3.1 betekent dit dat de hoek rechtsboven 4.5 mm hoger ligt.
- Tijdens de 3^e herhalingsmeting was de aangrenzende moot 25 mogelijk ook al iets omhoog gekomen (zie Figuur 3.3 en bijlage B).
- De gehele tunnel is in vergelijking met de metingen in 2010 in totaal circa 82 mm langer (zie ook bijlage A.4).

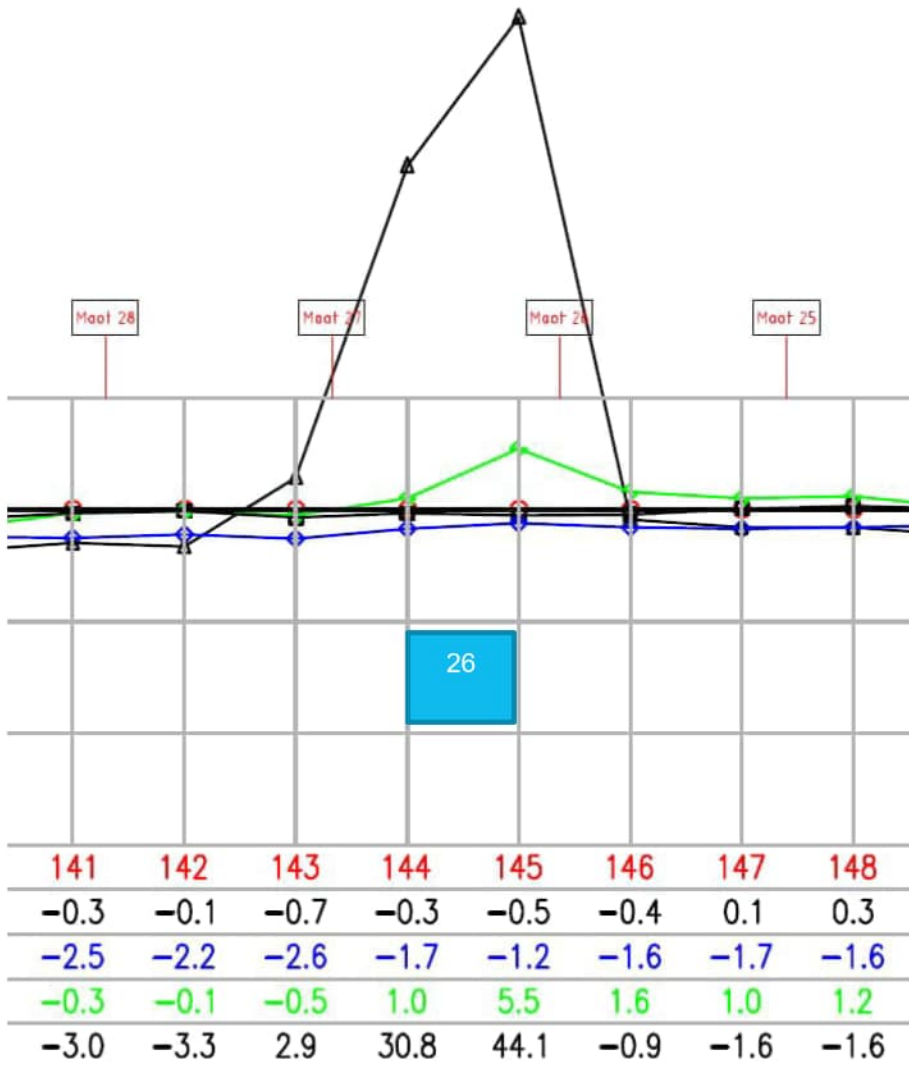
Figuur 3.4 geeft de meting van de verticale positie aan de oostzijde van de tunnel op 21 december 2022, nadat de schade is ontstaan. Onbekend is hoeveel ballast er was geplaatst op het tijdstip van de meting. Bij de interpretatie van deze figuur moet rekening worden gehouden met het feit dat 143 en 144 en de punten 145 en 146 vlak bij elkaar liggen maar op een andere moot. Figuur 3.3 geeft dit duidelijk weer.

Het meetpunt 143 dat op het zuidelijke uiteinde van moot 27 ligt is ook enigszins omhooggekomen, zodat die moot 6 mm scheef ligt.

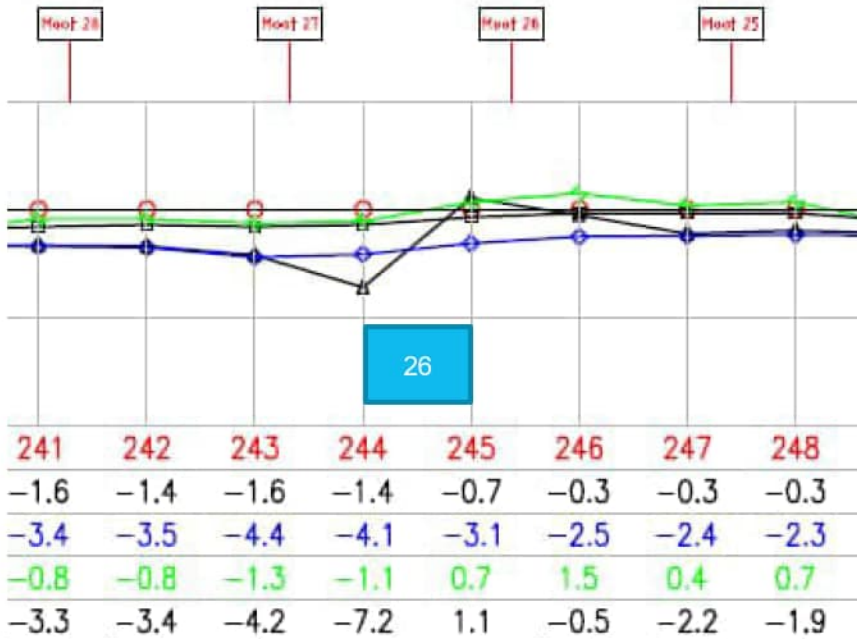
Figuur 3.5 geeft de verticale positie aan de oostzijde van de tunnel. De deformatie is daar kleiner en de noordwest punt van de moot is naar beneden gedrukt.

Een vergelijking van de meting in 2023 met de eerdere meting in 2021 geeft aan dat de moot gemiddeld orde 20 mm naar boven is gekomen, en een grote rotatie om de tunnel as heeft ondergaan en een kleine rotatie om de horizontale as loodrecht op de tunnelrichting. Dit suggereert dat in de gemeten situatie de palen onder de westelijke wand niet op trek zijn bezweken, maar een extra drukbelasting hebben gehad.

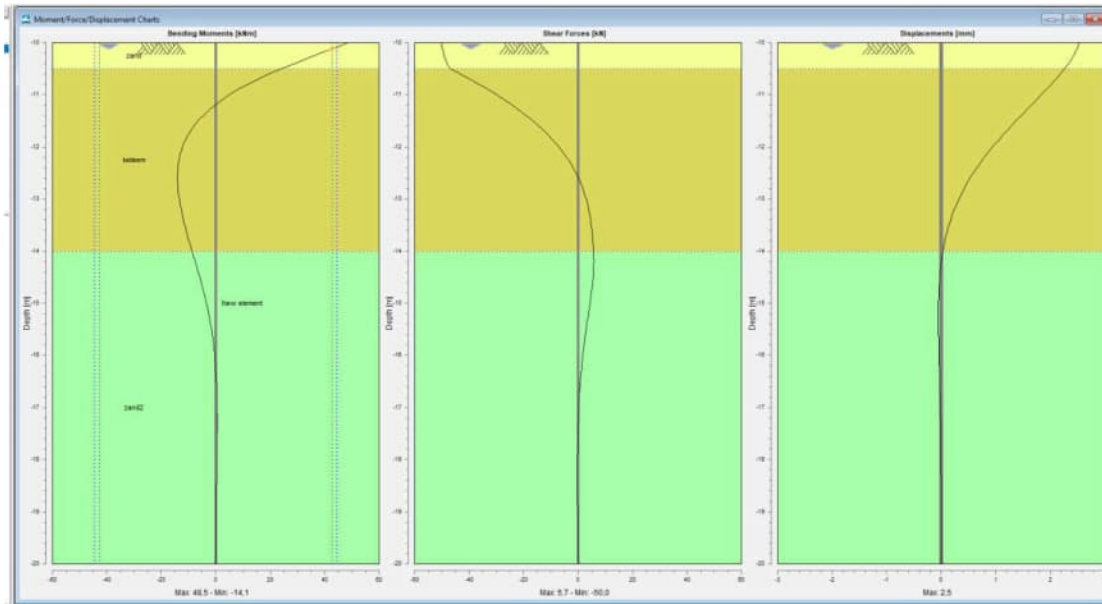
Figuur 4.2 Resultaten van de berekening van het gedrag van de paal onder horizontale belasting (links is het buigend moment, midden de schuifkracht en rechts de horizontale vervormingen alle als functie van de diepte).

Uit de berekeningen blijkt dat de waargenomen horizontale verplaatsingen (zie Bijlage A) voldoende zijn om de paal aan de kop te laten scheuren.

De opgelegde belasting leidt tot een horizontale verplaatsing van de paalkop van 2,5 mm. Het buigend moment is ongeveer 50 kNm, zodat bij deze horizontale vervorming het scheurmoment wordt overschreden.

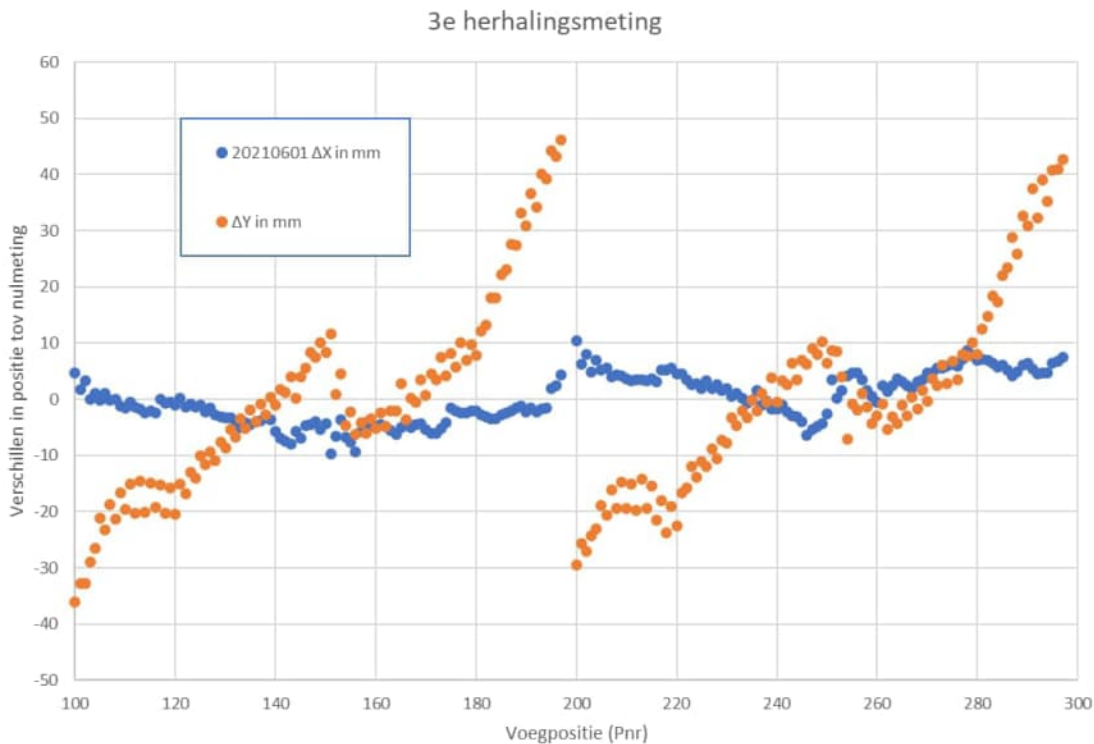
B-figuur A-1 Gemeten verplaatsingen van de meetpunten tijdens de derde herhalingsmeting (x verplaatsing is dwars op de tunnel-as, y-verplaatsing is in de lengterichting van de tunnel).

De punten 144 en 145 (oostzijde) en 244 en 245 (westzijde) liggen op moot 26. De horizontale verplaatsing van de paalkoppen wordt bepaald uit de formule van Pythagoras en ligt in de orde van 5 tot 8 mm.

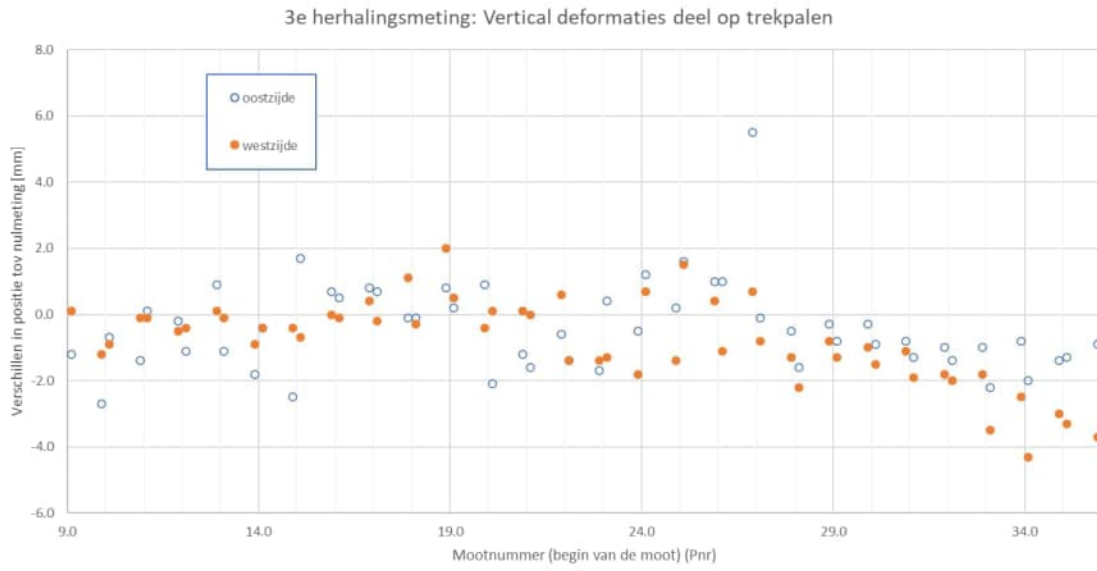
B-figuur A-2 Verticale verplaatsingen in herhalingsmeting H3 (2021).

B-figuur A-2 toont de verticale verplaatsingen die zijn gemeten in de derde herhalingsmeting in 2021. De verplaatsing van moot 26 is duidelijk zichtbaar. Verder valt op dat de verplaatsing in het midden van de tunnel positief is, en dat de rotatie van de moten 23, 24 en 25 aan de westzijde van de tunnel ten opzichte van de overige rotaties relatief groot is. Maar de rotatie van moot 18 is vergelijkbaar.

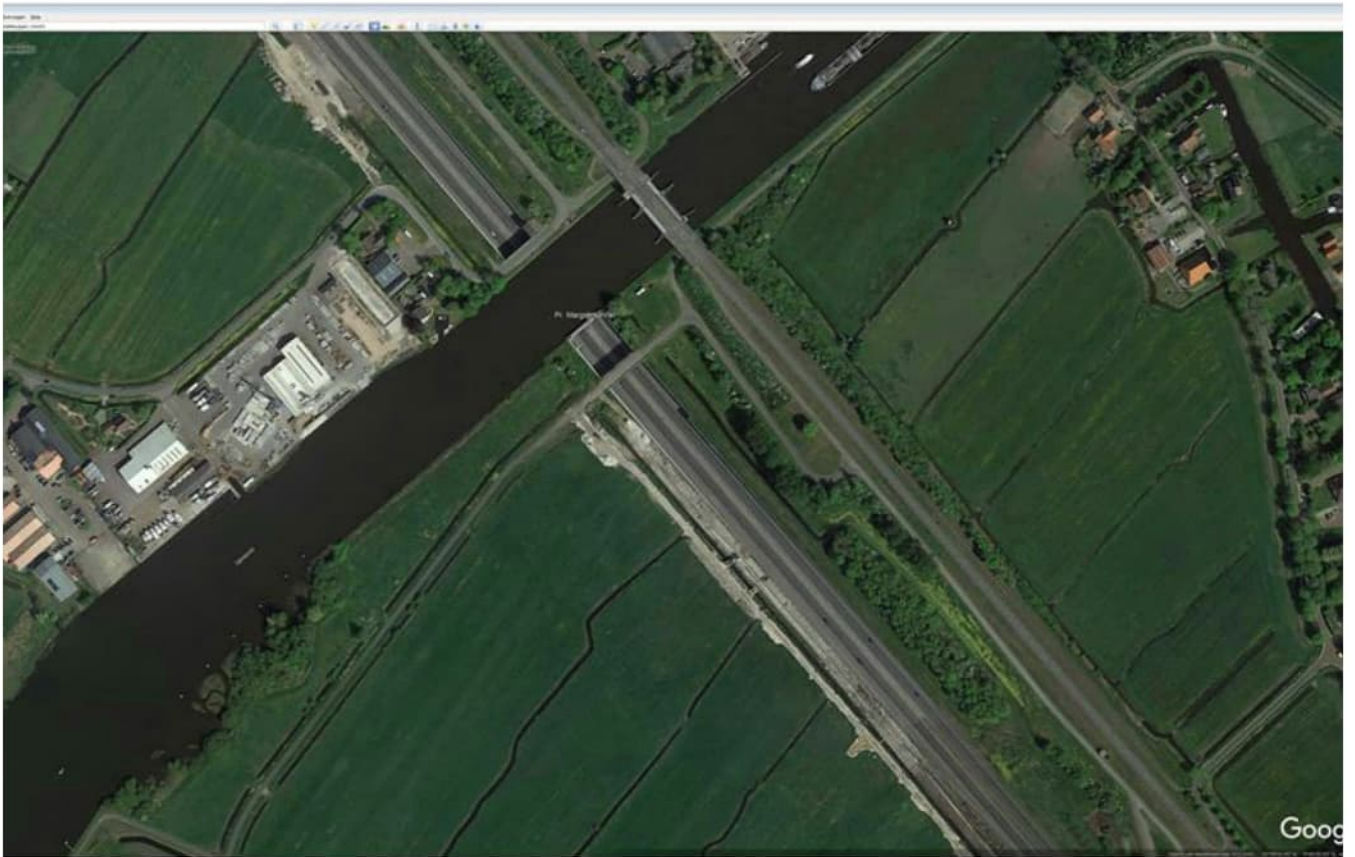
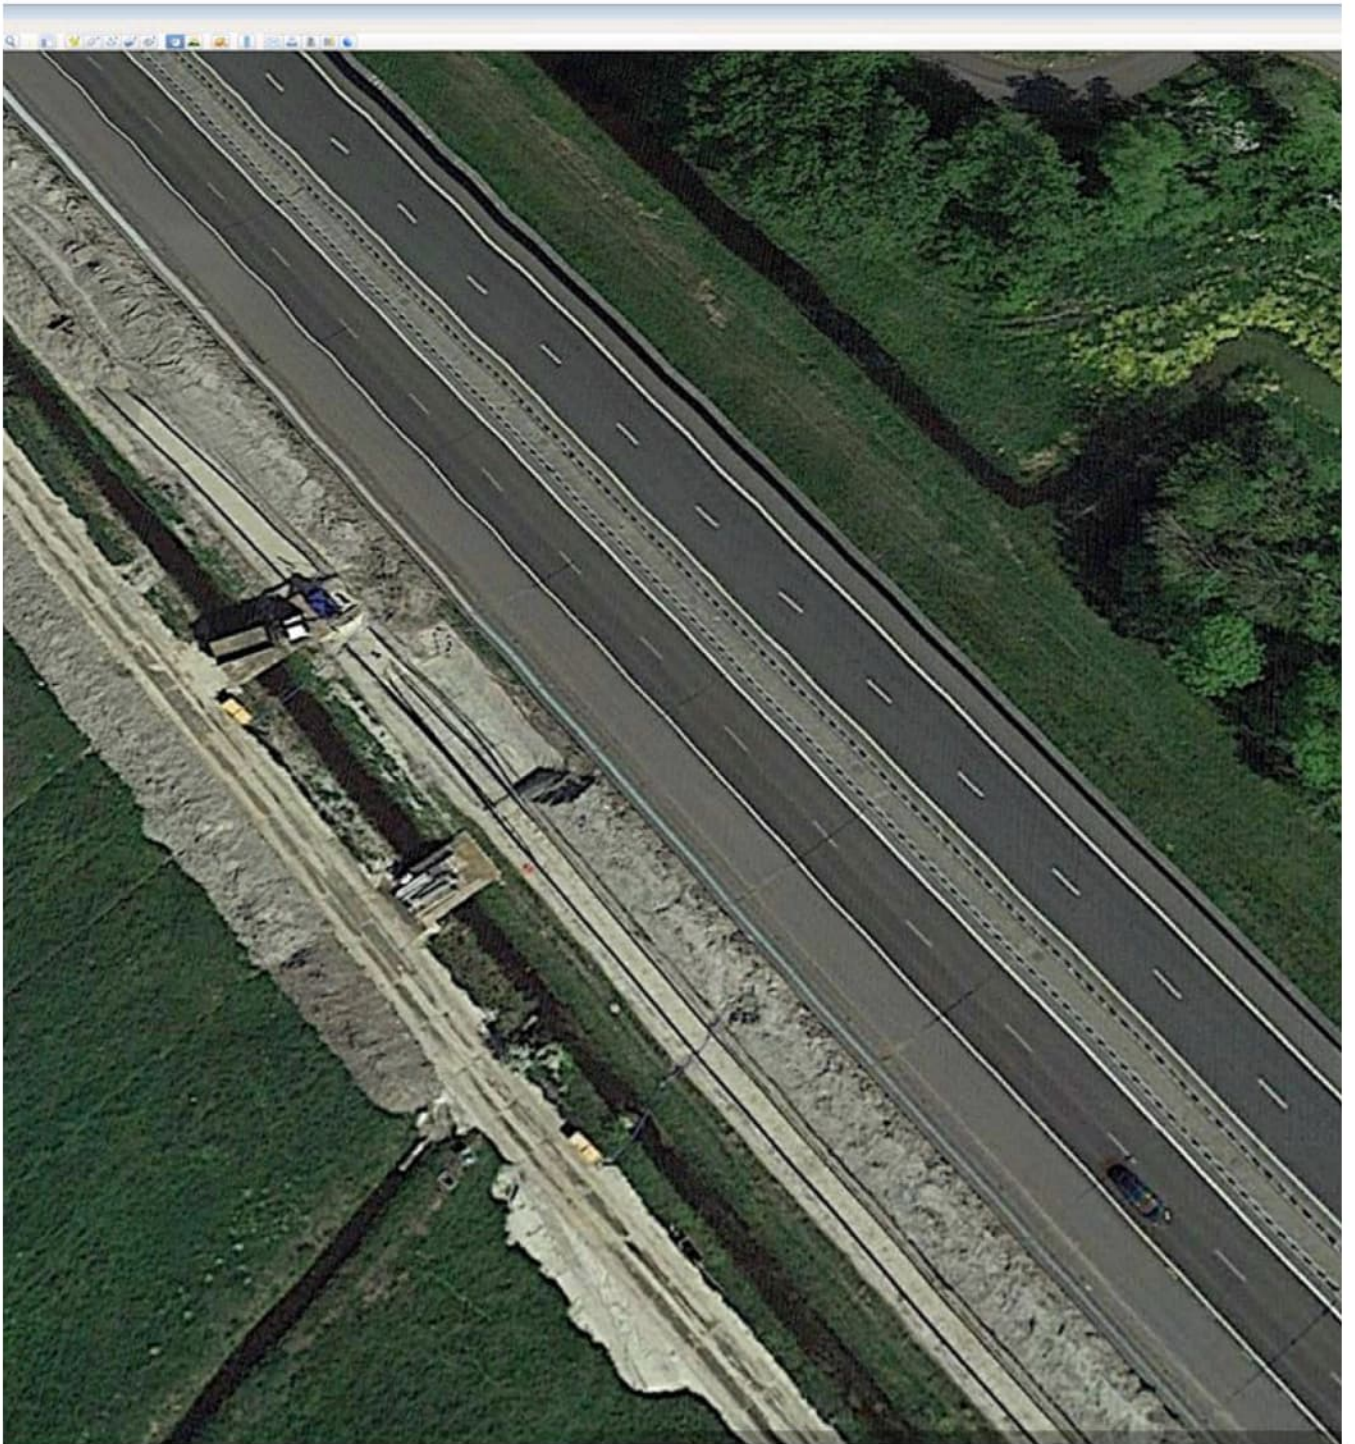
In 2020 hebben ze werkzaamheden uitgevoerd naast de toerit. Onderstaande 1^e foto is van maart 2020. Het lijkt er op dat er voor 2 grote leidingkruisingen heel veel grondverzet is gepleegd. Het lijkt er verder op dat er een vele meters hoge hoop grond tegen/ naast de tunnelbak is gegooid, zie 2^e foto en verder lijkt het op de 2^e foto erop dat er dus een zandaanvulling aanwezig is.

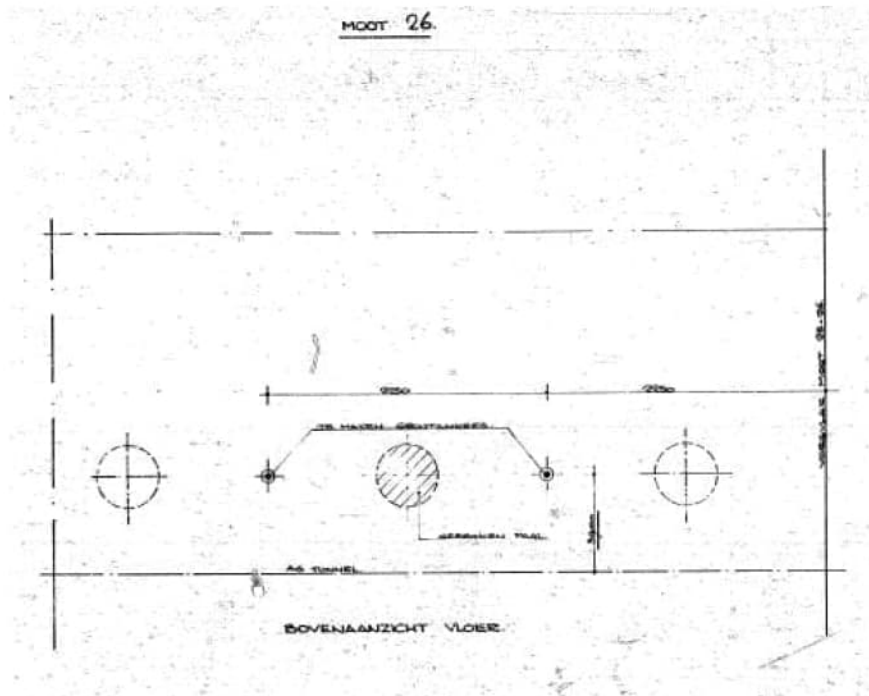
B-figuur D-3 Aanpassing funderingsplan moot 26 [tekening MT-81A_mt 26].

Deze tekening toont duidelijk dat het de tweede paal vanaf de voeg tussenmoot 25 en 26 betreft, dus aan de lage kant van de moot. Het betreft hoogst waarschijnlijk de eerste rij palen vanaf de tunnel-as aan de oostkant.
