Onderzoek calamiteit Prinses Margriettunel

Plan van aanpak veldonderzoek

Ons kenmerk
11209150-000-GEO-0001

Versie	1.0
Datum	23-02-2023
Projectnummer	11209150-004
Document ID	11209150-004-GEO-0002
Pagina's	69
Classificatie	
Status	definitief

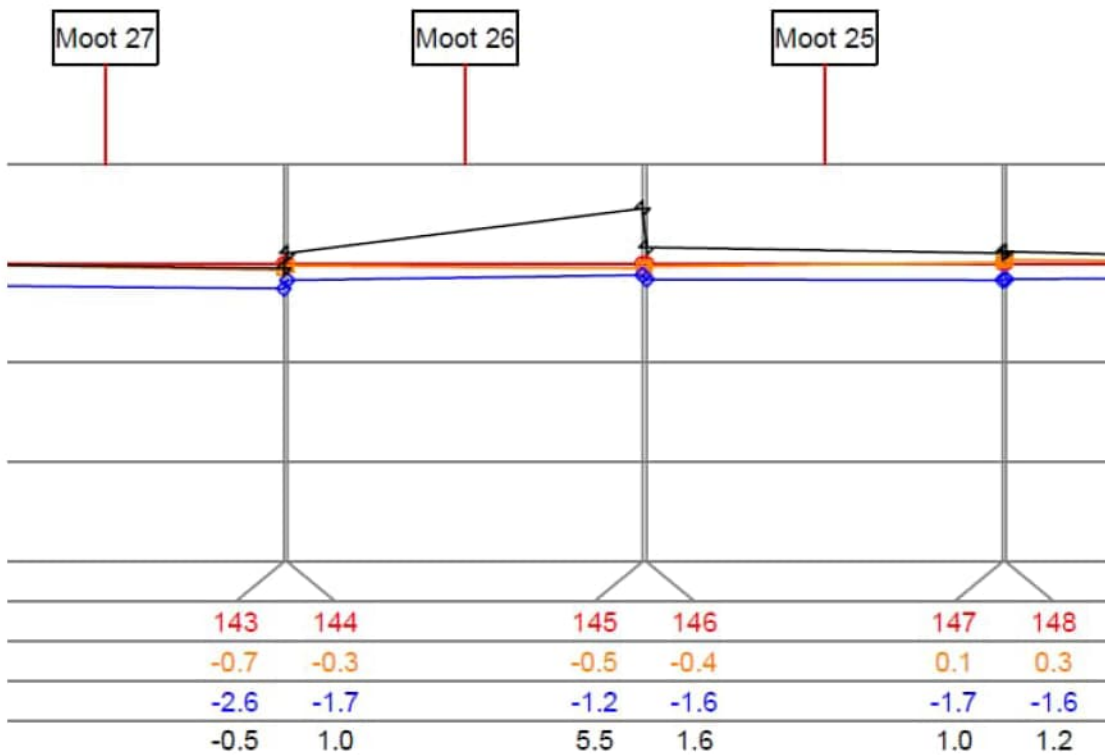
Figuur 3.3 Verticale deformatie oostzijde van de tunnel [in mm] (1^e regel nummer meetpunt. (rood); achtereenvolgens de deformatie metingen in januari 2013 (oranje), november 2017 (blauw), juni 2021 (zwart)) [12].

- Specifiek voor moot 26 valt op dat deze moot bij de derde meting (in 2021) een veel grotere rotatie ondergaat dan de overige diepliggende moten, zie Figuur 3.3. De rotatie aan de oostzijde van de tunnel (in profielen 100-197) is orde 4.5 mm over de mootlengte van 18 m , dus $0.25 \cdot 10^{-3}$. Aan de westzijde van de tunnel (in de profielen 200-297) is de rotatie veel kleiner en in lijn met de overige moten. Dit resultaat suggereert een tordering van de tunnelvloer. In Figuur 3.1 betekent dit dat de hoek rechtsboven 4.5 mm hoger ligt.
- Tijdens de 3^e herhalingsmeting was de aangrenzende moot 25 mogelijk ook al iets omhoog gekomen (zie Figuur 3.3 en bijlage B).
- De gehele tunnel is in vergelijking met de metingen in 2010 in totaal circa 82 mm langer (zie ook bijlage A.4).

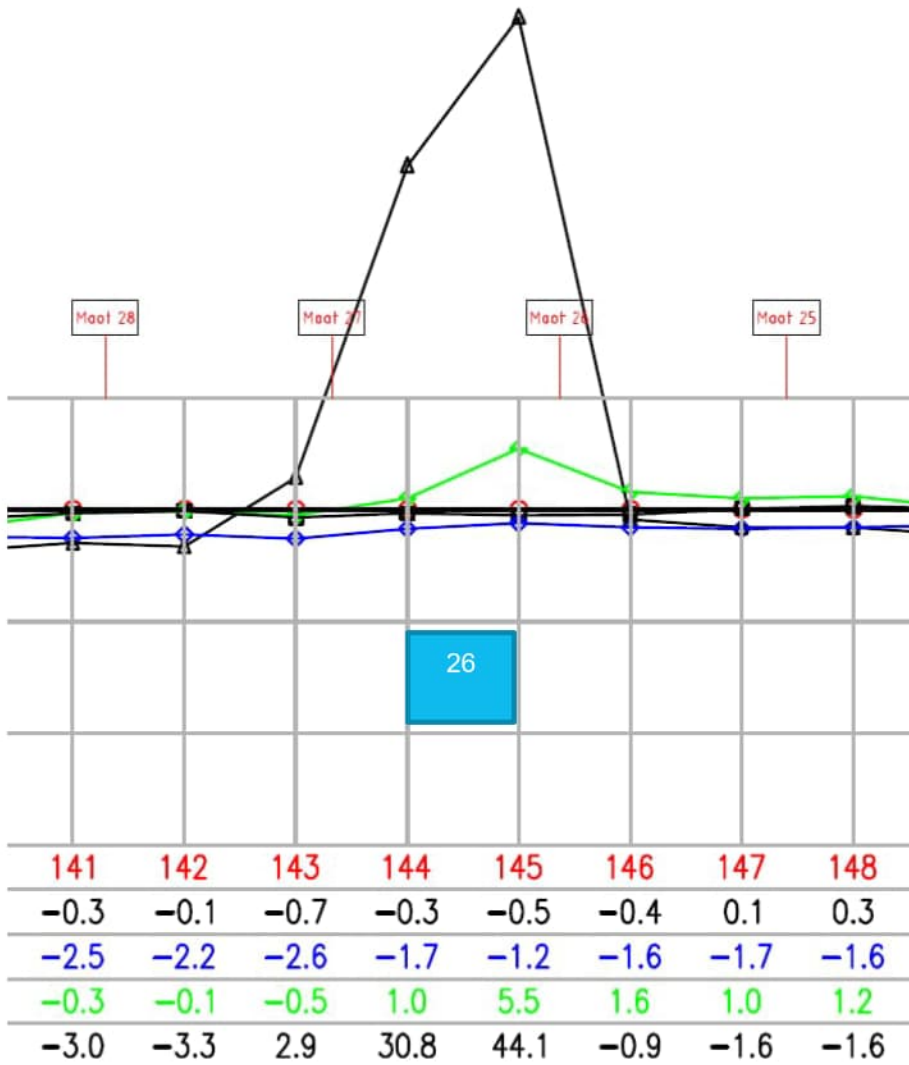
Figuur 3.4 geeft de meting van de verticale positie aan de oostzijde van de tunnel op 21 december 2022, nadat de schade is ontstaan. Onbekend is hoeveel ballast er was geplaatst op het tijdstip van de meting. Bij de interpretatie van deze figuur moet rekening worden gehouden met het feit dat 143 en 144 en de punten 145 en 146 vlak bij elkaar liggen maar op een andere moot. Figuur 3.3 geeft dit duidelijk weer.

Het meetpunt 143 dat op het zuidelijke uiteinde van moot 27 ligt is ook enigszins omhooggekomen, zodat die moot 6 mm scheef ligt.

Een vergelijking van de meting in 2023 met de eerdere meting in 2021 geeft aan dat de moot gemiddeld orde 20 mm naar boven is gekomen, en een grote rotatie om de tunnel as heeft ondergaan en een kleine rotatie om de horizontale as loodrecht op de tunnelrichting. Dit suggereert dat in de gemeten situatie de palen onder de westelijke wand niet op trek zijn bezweken, maar een extra drukbelasting hebben gehad.

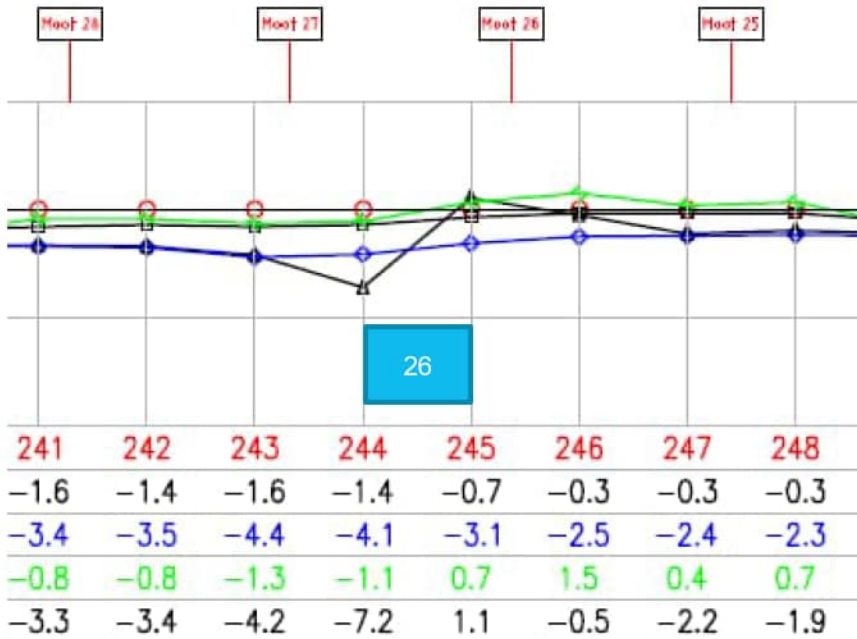
Figuur 3.5 geeft de verticale positie aan de oostzijde van de tunnel. De deformatie is daar kleiner en de noordwest punt van de moot is naar beneden gedrukt.

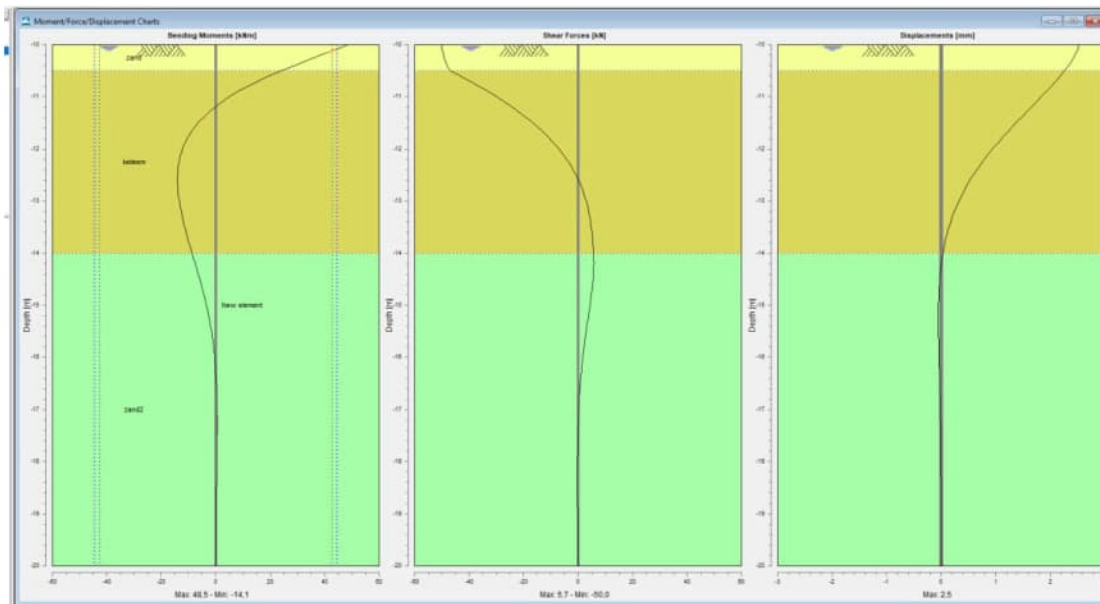
Figuur 4.2 Resultaten van de berekening van het gedrag van de paal onder horizontale belasting (links is het buigend moment, midden de schuifkracht en rechts de horizontale vervormingen alle als functie van de diepte).

Uit de berekeningen blijkt dat de waargenomen horizontale verplaatsingen (zie Bijlage A) voldoende zijn om de paal aan de kop te laten scheuren.

De opgelegde belasting leidt tot een horizontale verplaatsing van de paalkop van 2,5 mm. Het buigend moment is ongeveer 50 kNm, zodat bij deze horizontale vervorming het scheurmoment wordt overschreden.

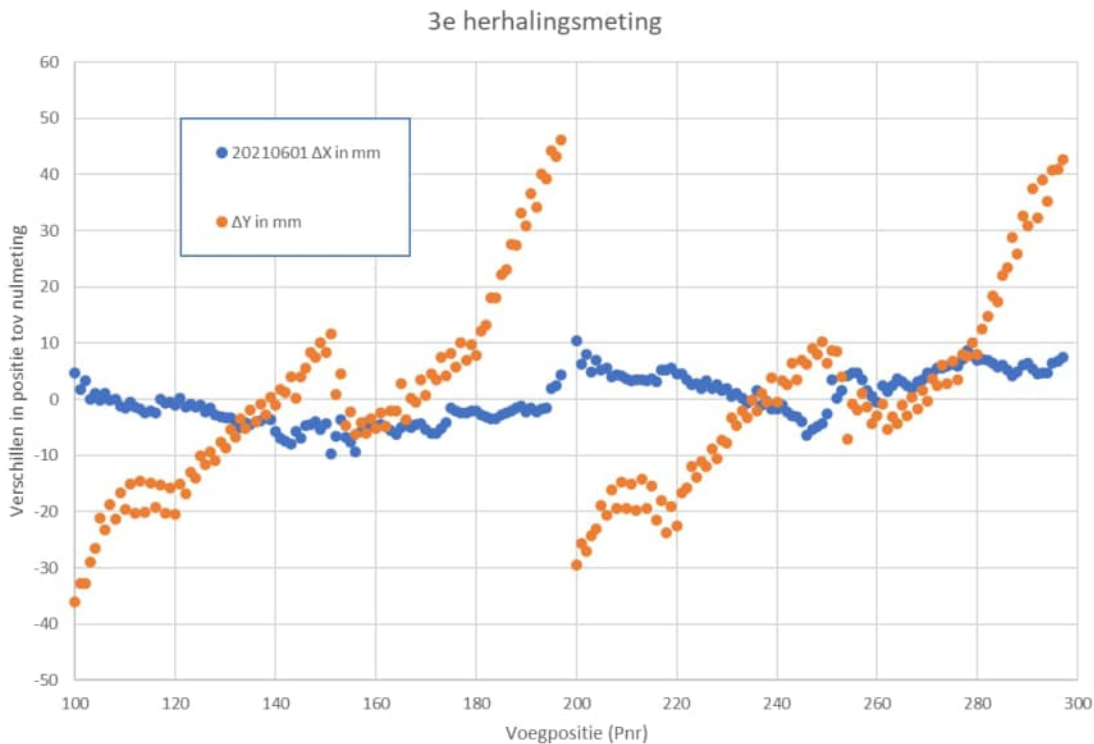
B-figuur A-1 Gemeten verplaatsingen van de meetpunten tijdens de derde herhalingsmeting (x verplaatsing is dwars op de tunnel-as, y-verplaatsing is in de lengterichting van de tunnel).

De punten 144 en 145 (oostzijde) en 244 en 245 (westzijde) liggen op moot 26. De horizontale verplaatsing van de paalkoppen wordt bepaald uit de formule van Pythagoras en ligt in de orde van 5 tot 8 mm.

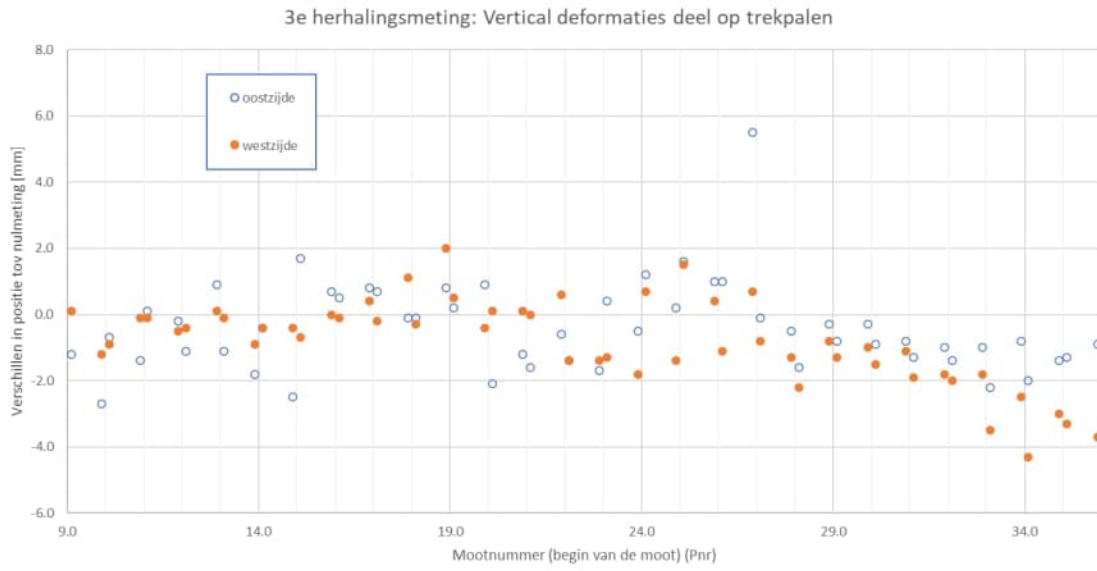
B-figuur A-2 Verticale verplaatsingen in herhalingsmeting H3 (2021).

B-figuur A-2 toont de verticale verplaatsingen die zijn gemeten in de derde herhalingsmeting in 2021. De verplaatsing van moot 26 is duidelijk zichtbaar. Verder valt op dat de verplaatsing in het midden van de tunnel positief is, en dat de rotatie van de moten 23, 24 en 25 aan de westzijde van de tunnel ten opzichte van de overige rotaties relatief groot is. Maar de rotatie van moot 18 is vergelijkbaar.

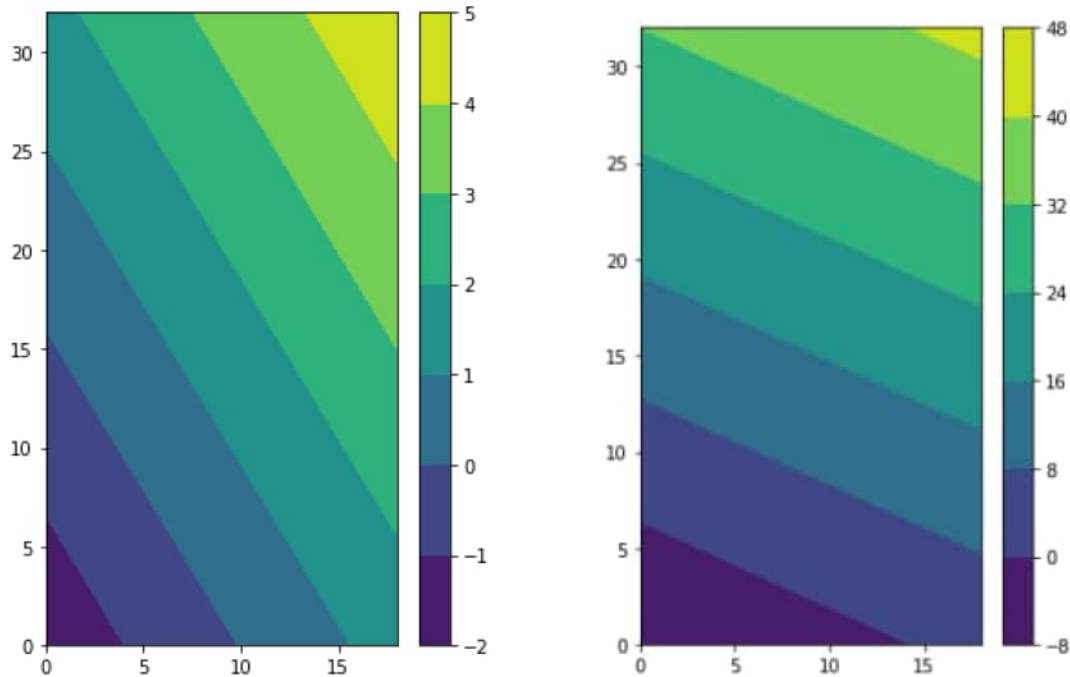
B-figuur B-3 Verplaatsingen vloer (gelineariseerd) links herhalingsmeting H3 op 1 juni 2021, rechts herhalingsmeting H4 op 21 december 2022 (met eerste ballast op de vloer) [maten in mm].

B-figuur B-3 geeft een grafische weergave van de verplaatsingen in beide metingen. Deze is gemaakt door een vlak te trekken door de gemiddelde verplaatsing met de gemiddelde gemeten helling. De mogelijke buiging van de vloer is daarbij dus verwaarloosd.

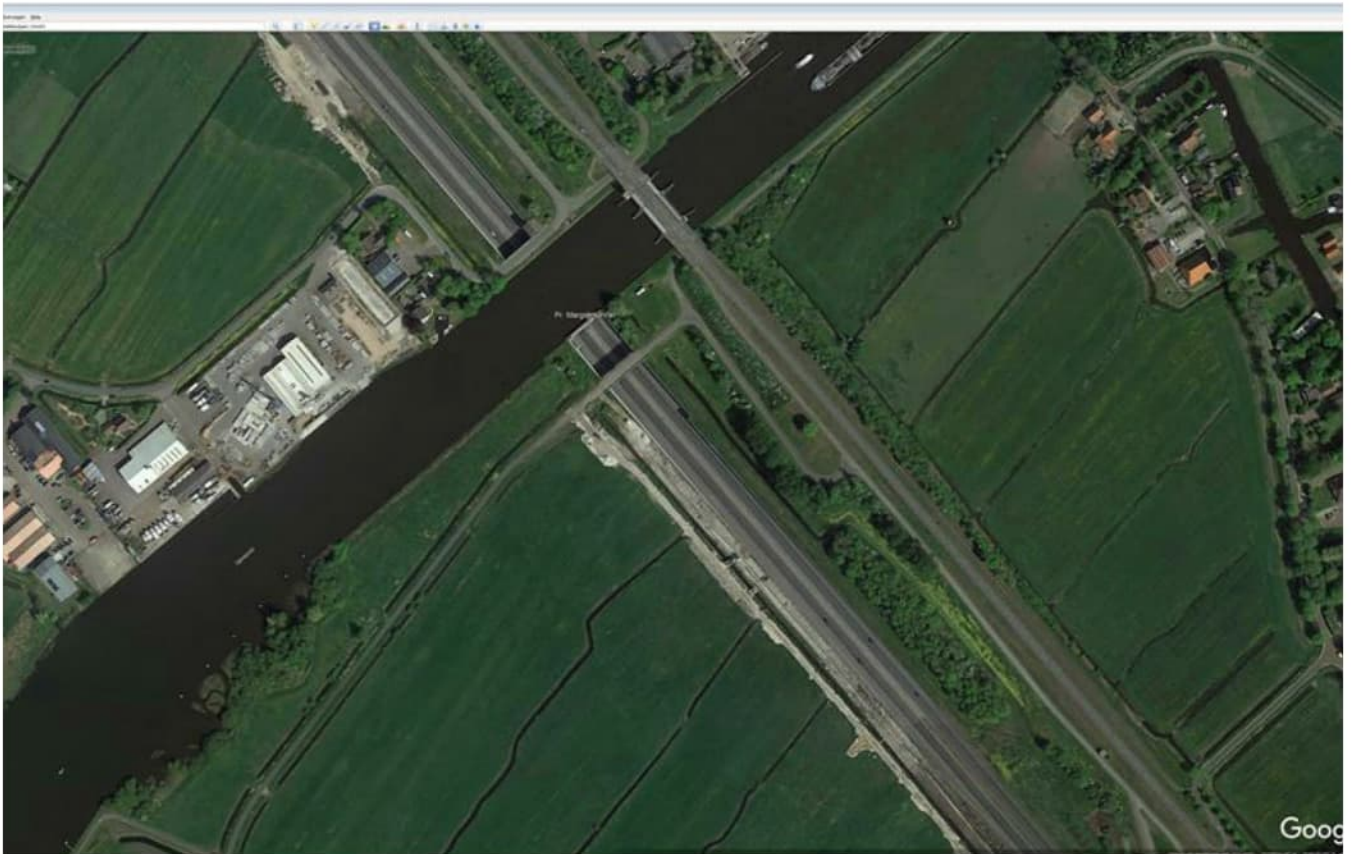
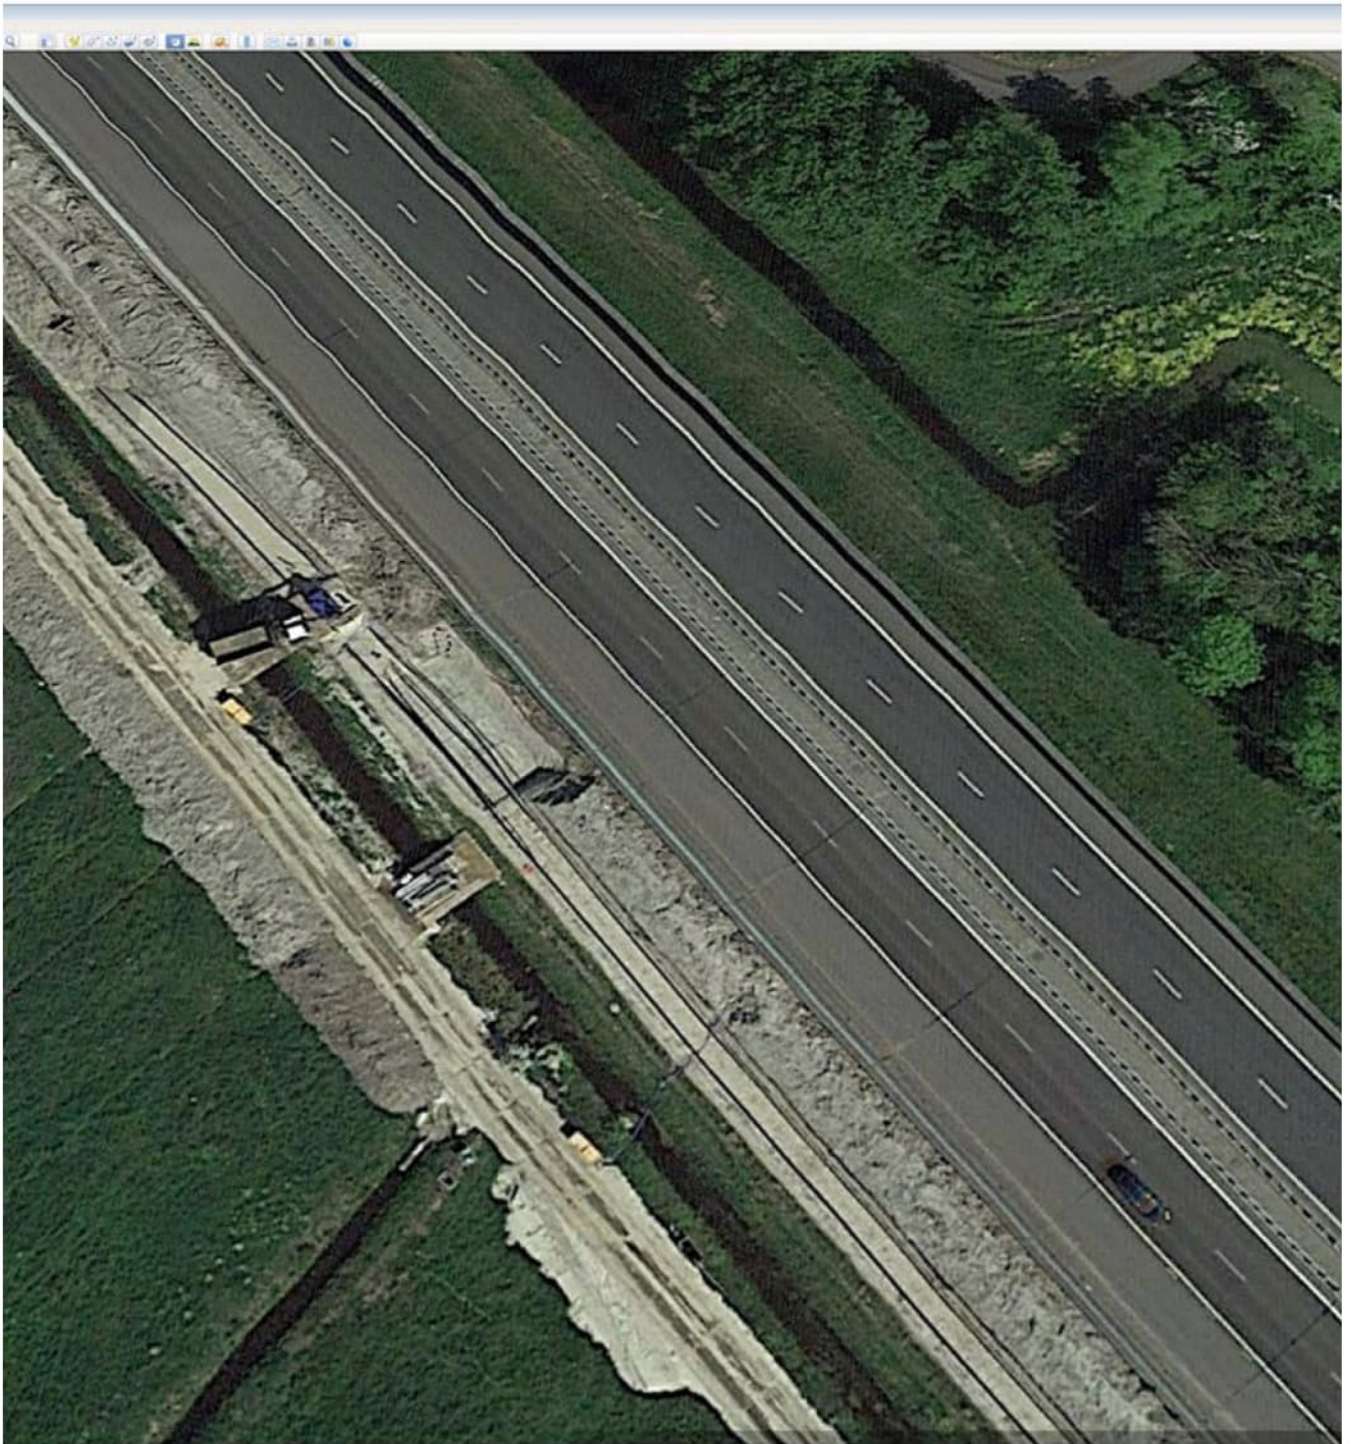
In 2020 hebben ze werkzaamheden uitgevoerd naast de toerit. Onderstaande 1^e foto is van maart 2020. Het lijkt er op dat er voor 2 grote leidingkruisingen heel veel grondverzet is gepleegd. Het lijkt er verder op dat er een vele meters hoge hoop grond tegen/ naast de tunnelbak is gegooid, zie 2^e foto en verder lijkt het op de 2^e foto erop dat er dus een zandaanvulling aanwezig is.

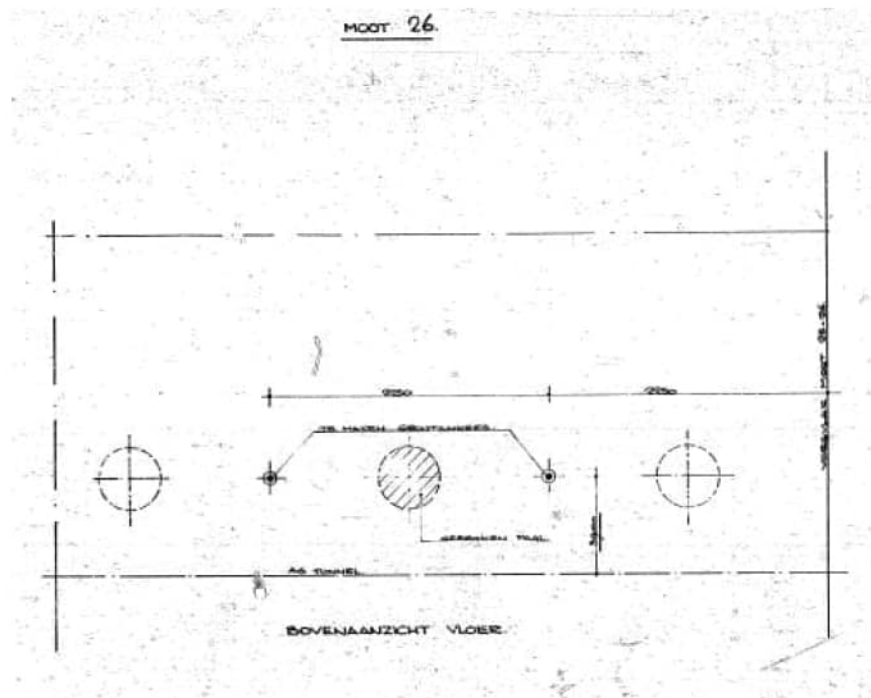
B-figuur D-3 Aanpassing funderingsplan moot 26 [tekening MT-81A_mt 26].

Deze tekening toont duidelijk dat het de tweede paal vanaf de voeg tussenmoot 25 en 26 betreft, dus aan de lage kant van de moot. Het betreft hoogst waarschijnlijk de eerste rij palen vanaf de tunnel-as aan de oostkant.
