Rapportage realiseren kunststof damwanden

Opwaardering Twentekanalen (OTK)

| Documentcode: | P154652-VOHB-REA-TEC-WI-47379 |

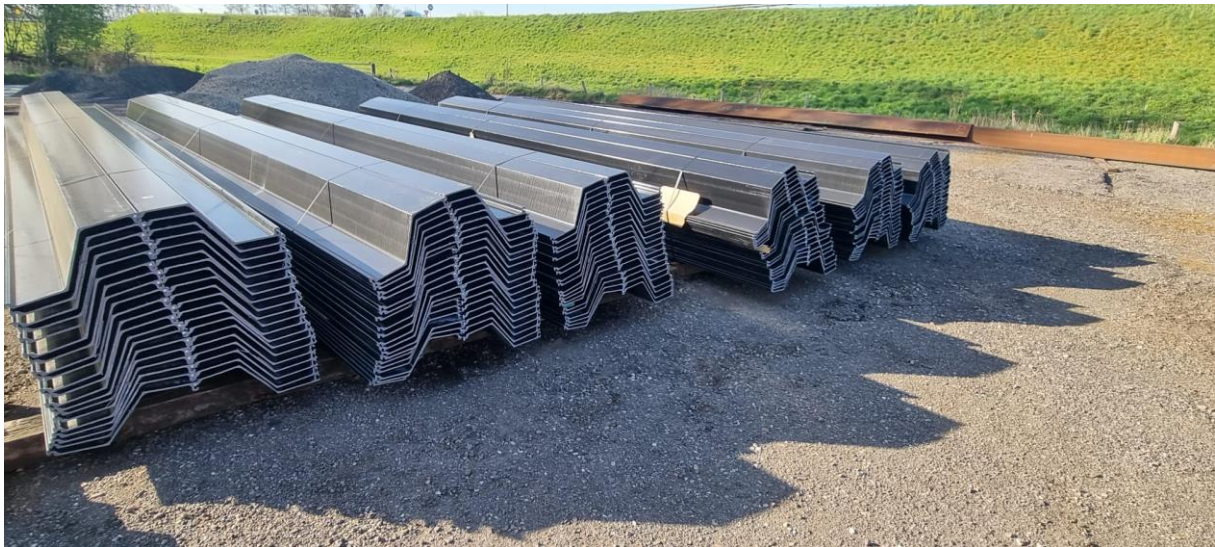
Figuur 7 - In elkaar geschoven dubbele damwandprofielen

Het in elkaar schuiven van de enkele profielen naar dubbele profielen is uitgevoerd middels een shovel, omdat de damwanden te zwaar zijn om met de hand in elkaar te schuiven. Hierbij zijn diverse profielen beschadigd en enkele profielen uitgescheurd.

Bij het in elkaar schuiven van de profielen gebruik maken van een mal en middels een shovel voorzien van een vlakke plaat met/van rubber aan een shovel in elkaar schuiven, om zodoende beschadigen te voorkomen.

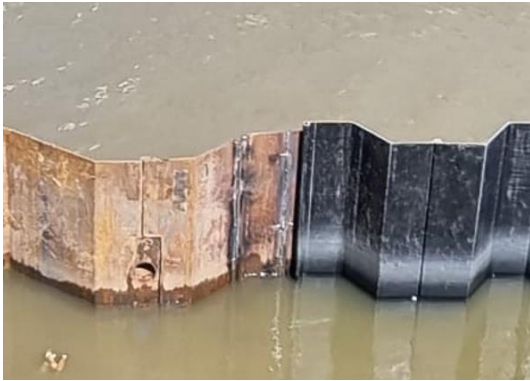
Aansluitingen op naastgelegen kunststof damwanden zijn alleen te realiseren door het kunststof/staal koud tegen elkaar te zetten. Daarnaast moet de aansluiting altijd vanuit het staal worden gerealiseerd, omdat het kunststof niet bewerkelijk is. Dit is tevens een risico bij het beschadigen van de kunststof tijdens de gebruiksfase, aangezien de kunststof niet te repareren is.

Figuur 14 - Aansluiting kunststof damwand op stalen damwand (noordzijde)

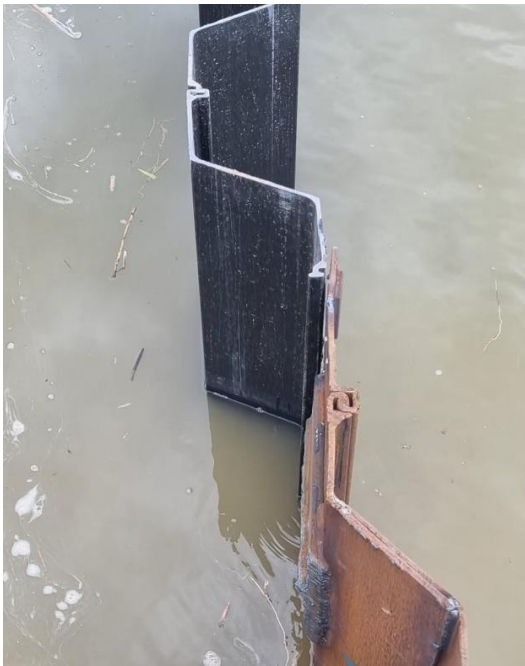
Figuur 15 - Aansluiting zuidzijde

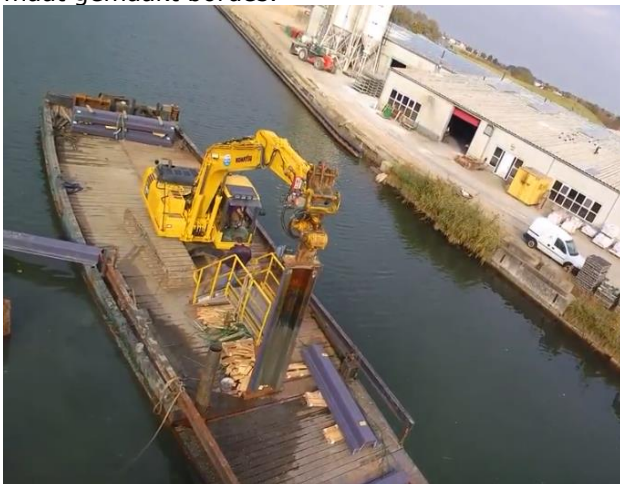
Figuur 16 - Voorbeeld bordes

Voor dit traject van 180 meter werden de lijmklemmen middels een trap bevestigd (4 per plank). Bij langere trajecten kan er in het kader van veiligheid/gemak wellicht gekozen worden voor een op maat gemaakt bordes.

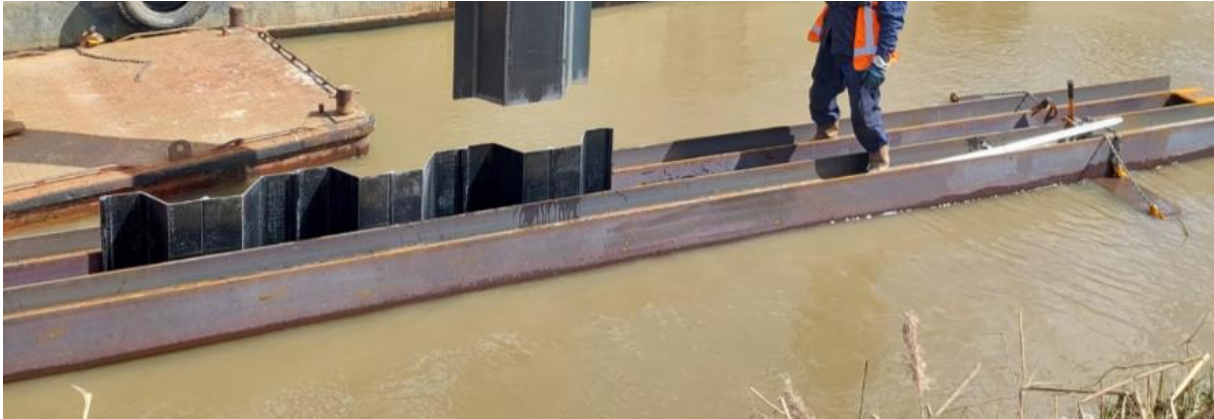
De heigording bestaat uit twee HEB waartussen de damwanden worden aangebracht. Dit was precies op maat, waardoor het soms lastig was de damwand er precies tussen te krijgen. Door de heigording te voorzien van stalen platen in een V-vorm kan dit probleem verholpen worden.

Figuur 17 – Heigording

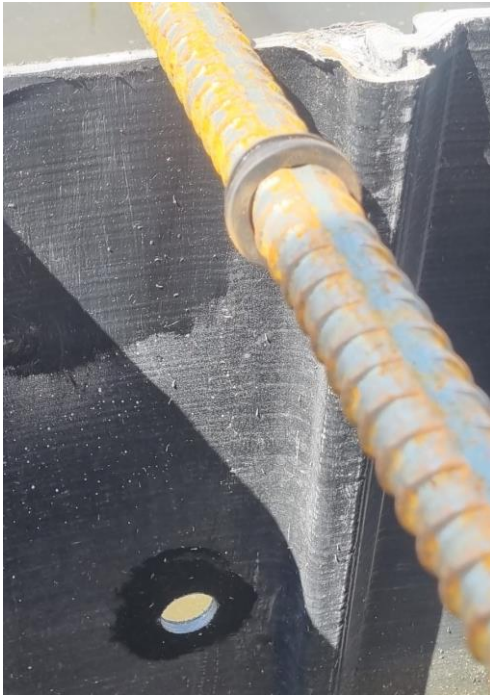
Figuur 18 - GEWI-ankerstang met rubberafdichting. Gat in damwand afgewerkt met Polylak Iso Npg

Het grond dicht maken van de gaten rond de ankerstangen is gedaan met rubberen ringen. Omdat de ankerstang door de draad ovaal is in de gaten, pasten de rubberen ringen niet in de gaten. Deze zijn nu strak tegen het gat geplaatst en zorgen zo voor een gronddichte aansluiting. Een aanbeveling is om in plaats van de rubberen ringen een bekistingsmoer op de GEWI-ankerstang te draaien en daarmee het gaat dicht te maken, door deze na het aanbrengen van het anker tegen de damwand te draaien. Eventueel met een rubberen ring ertussen.

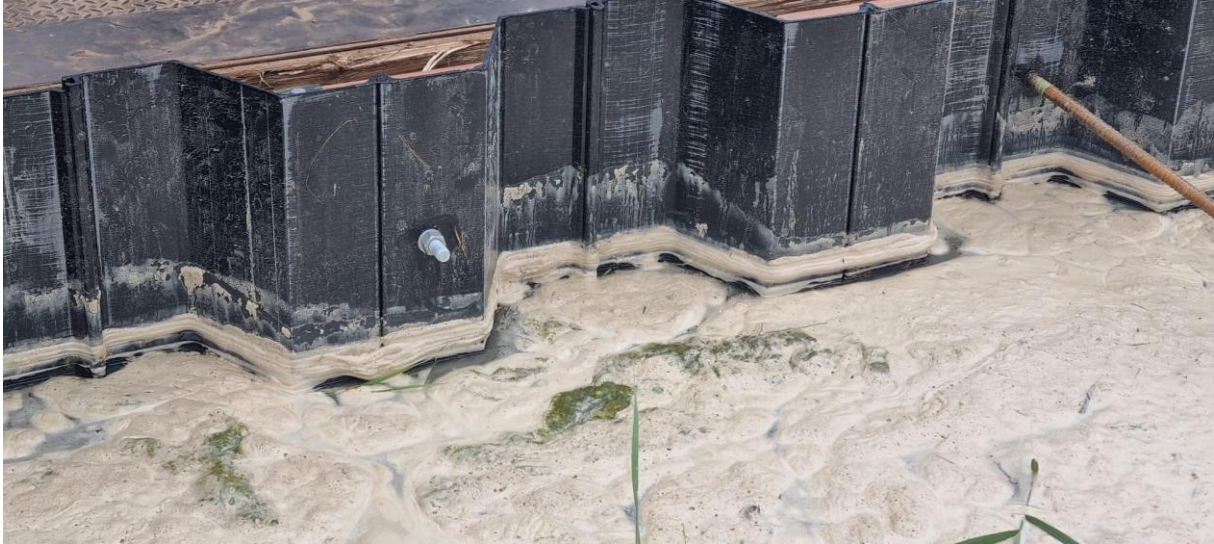
Het aanbrengen van de legankers gelijk aan de reguliere damwandtrajecten. Aandachtspunt is het afwijkende ankerpatroon. Hierdoor zijn in eerste instantie de gaten voor de verankering op de verkeerde posities geboord. Deze gaten zijn afgedicht middels een bout/moer met ringen.

Figuur 22 - Afdichting verkeerd geboord gat middels bout/ring/moer

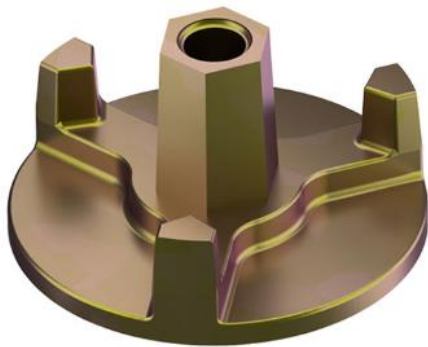
Figuur 23 - Voorbeeld van bekistingsmoer

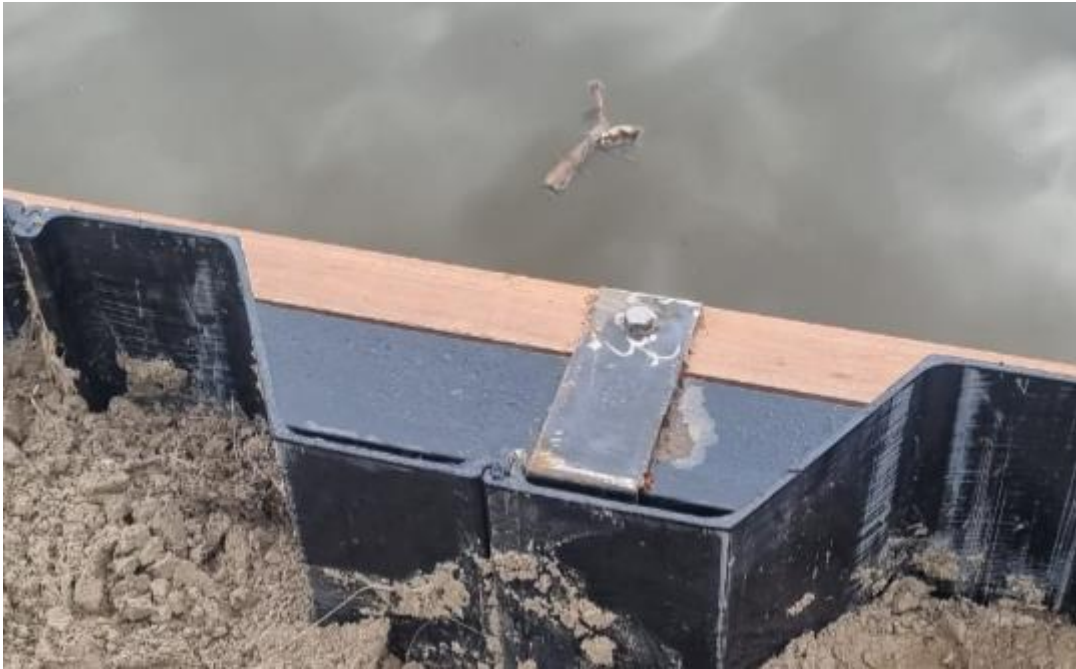
Figuur 24 - Houten wrijfging bevestigd voor kunststof gording middels beugel

Door het aanbrengen van de wrijfging wordt de constructie aan de gording behoorlijk zwaar. Daarnaast geeft de gording waarschijnlijk weinig bescherming bij aanvaring. Wel is er dan een risico op een kettingreactie, aangezien de wrijfging 'los' voor de kunststofgording hangt.
