VERSLAG BETREFFENDE EEN BEZOEK
AAN DE INGESTORTE BRUG OVER HET
ALBERT-KANAAL NABY HASSELT.

Directie BRUGGEN
Rijkswaterstaat

'S-GRAVENHAGE, 2 Mei

1938.

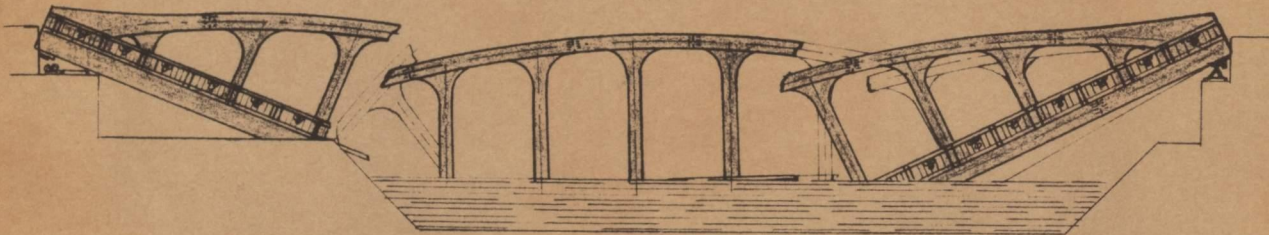
FIG: 6.

ZYAANZICHT NA HET INSTORTEN.

De brug is, zooals uit fig. 6 blijkt, in langsrichting in hoofdzaak in drie deelen ingestort. Elk der deelen vertoont, behalve de hoofdbreuken op den overgang der stukken, op allerlei plaatsen scheuren en barsten, waaruit is te zien hoe weinig de onderdeelen van deze gelaschte staalconstructie tegen vervormingen bestand waren. Aan de hand der foto's wordt in het navolgende een korte beschrijving gegeven van hetgeen overigens geconstateerd werd.

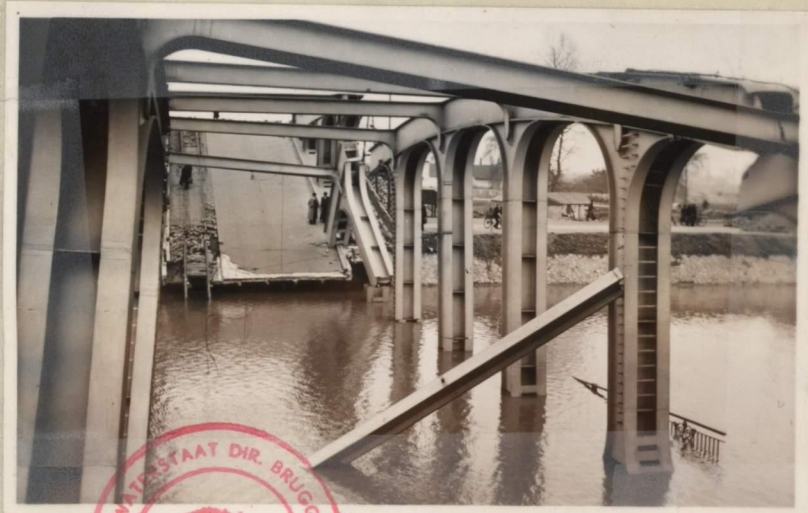
Foto 1. Overzicht.

De verticalen van het middenge-
deelte zijn, vlak boven het ka-
naalpeil, op de montagelasschen
afgebroken; de dwarsverbanden op
den voorgrond zijn eveneens over
lasschen afgescheurd.

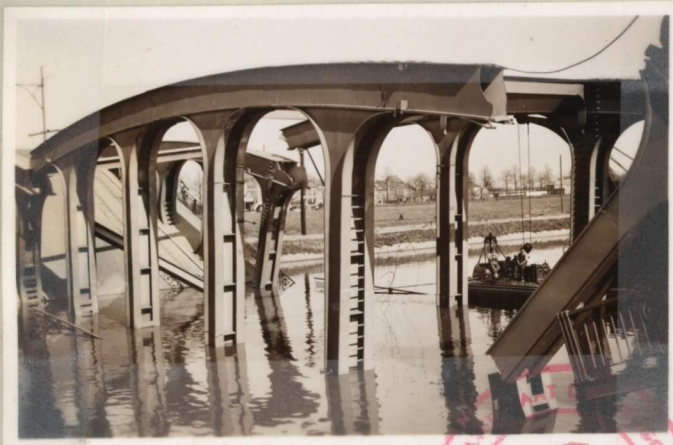
Foto 2.

Foto 2 en 3.

Hiervoor gelden dezelfde opmerkin-
gennals voor foto 1.
Bovendien zijn hierop verscheidene
scheuren in het walsmateriaal van
den bovenrand zichtbaar, welke uit-
gaan van de gietstalen overgangs-
stukken van de ronding der verti-
calen van den vierendeelligger op
de onderflenzen van den bovenrand.

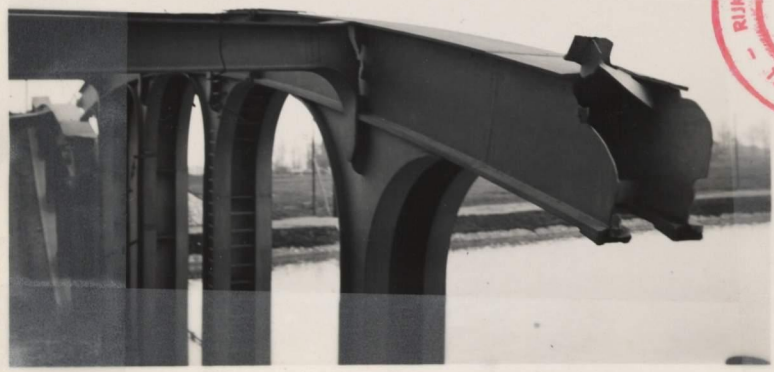
Foto 4.

Foto's 4 en 5.

Details van een breuk in den bovenrand, uitgaande van de gietstalen overgangstukken op de ronding van den verticaal.

De scheur in de rechter onderflens is geroest en moet dus voor het instorten bestaan hebben.

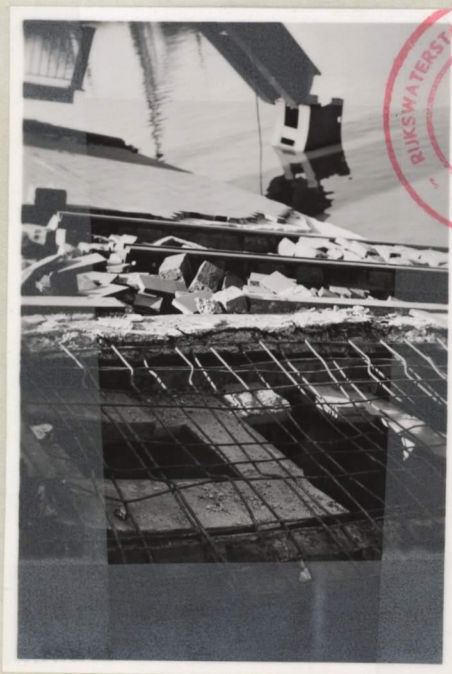
Foto 6.

Breuk in onderrand ter plaatse van een lasch. Ongeveer 0,50 m. verder kanaalwaarts bevindt zich nog een oude breuk in het walsmateriaal van den onderrand, ontstaan bij koppelplaat.

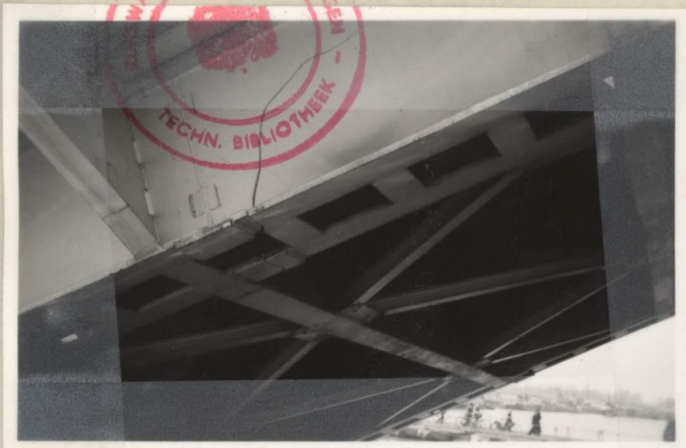
Foto 7.

Foto's 7 en 8.

Onderrand breuk in de voorste wang, uitgaande van een koppelplataan-sluiting (kerfwerking) en in de achterste wang over de lasch (in de lijfplaat gedeeltelijk geroeste, dus oude breuk.)

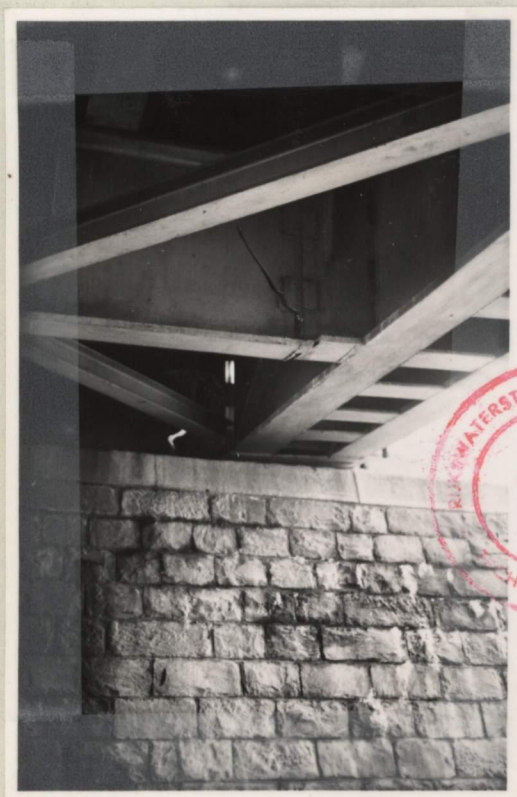
Foto 9.

Op den achtergrond de einddwarsdrager, welke bij den stoot tegen het landhoofd, waarvan het bovengedeelte werd achteruitgeschoven, op de laschnead is afgescheurd. Ook de volgende dwarsdrager, welke door de werking van windverband en langsliggers de stoot mede op te nemen kreeg, is op een aansluiting ingescheurd.

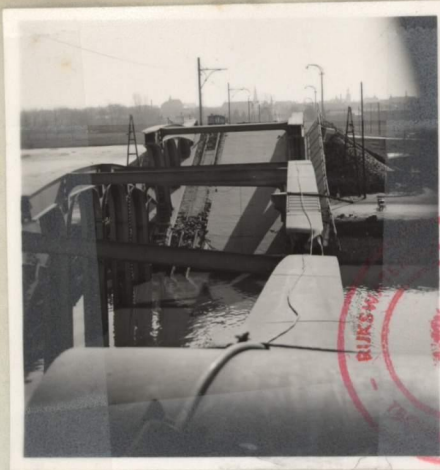
Foto 10.

Overzicht van de brug, gezien in de richting naar Hasselt. Het gedeelte op den voorgrond is eenigermate geschrinkt, het materiaal moest daardoor dus vervormingen ondergaan; dit gaf op vele plaatsen aanleiding tot vorming van scheuren, veelal over of uitgaande van lasnaden.

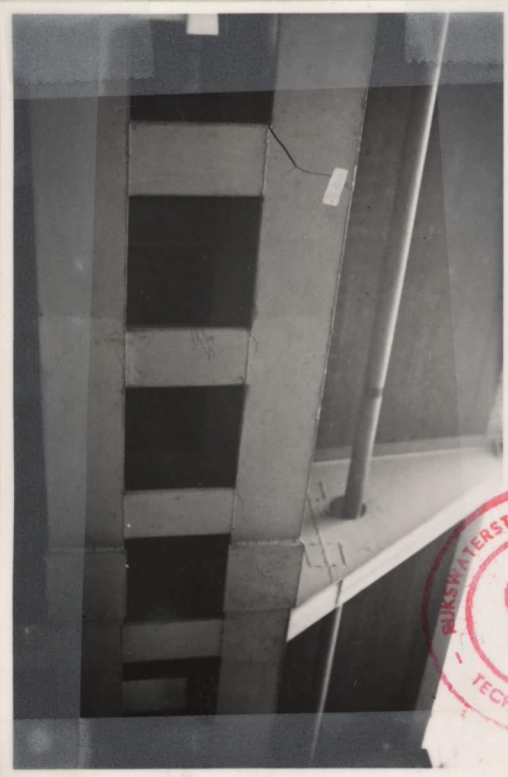
Foto 11.

Zie ook Foto's 11 en 12, welke een gedeelte onderrand weergeven waarbij alle scheuren van de lasschen der koppelplaten uitgaan. (kerfwerking).

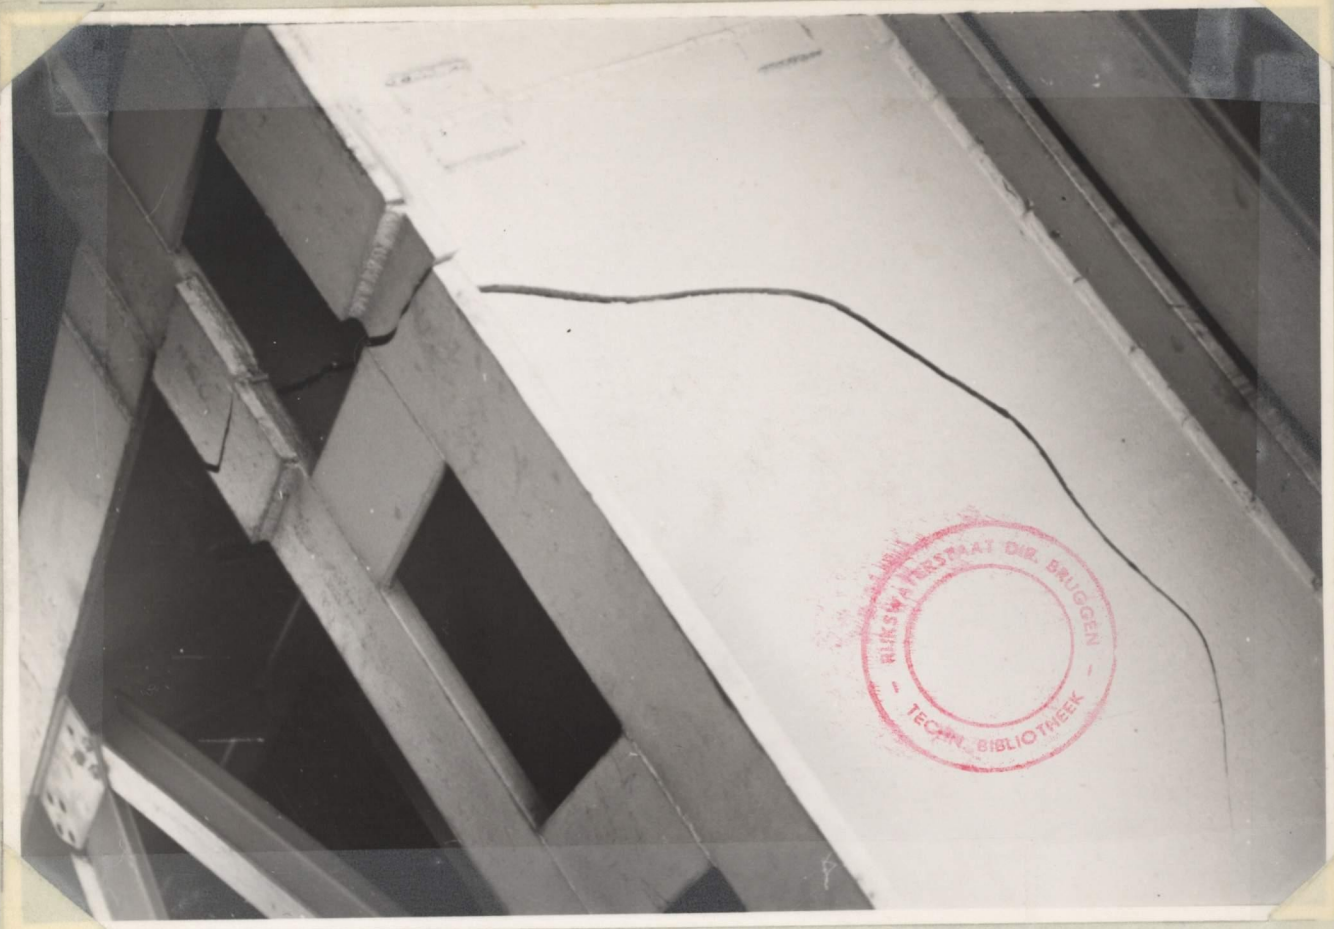
No 1.

1. nabij landhoofd - noordzijde
onderrand van hoofdligger - oostzijde
buitenzijde : breuk naast de lasch
binnenzijde : breuk gedeeltelijk in de lasch
de vier bouten voor de bevestiging van het onderwindverband (profielijzer gedeeltelijk verbogen) aan de knoopplaat zijn waarschijnlijk bezweken door afschuiving.

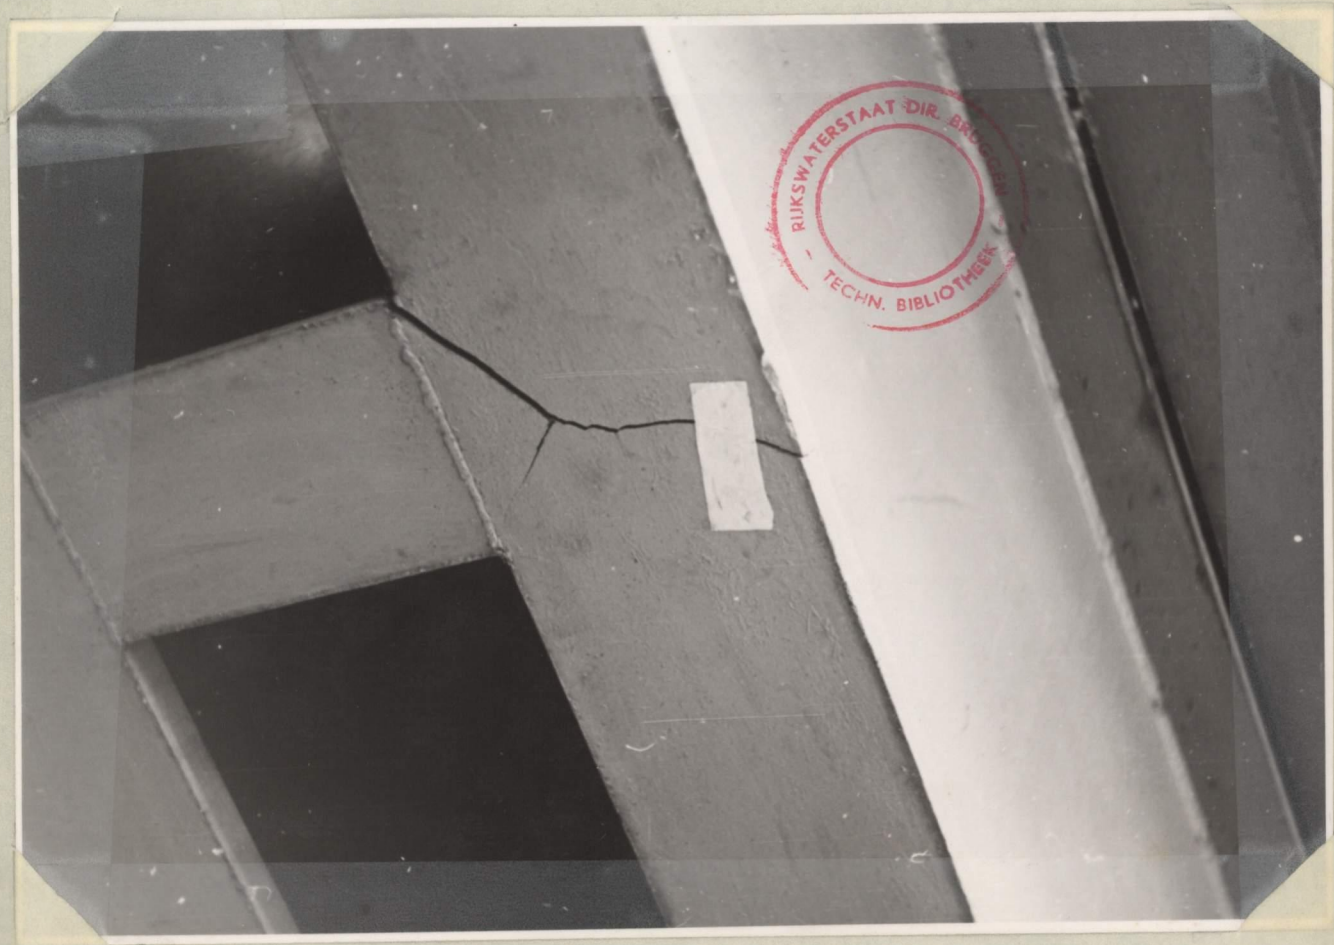
No 2.

2. nabij landhoofd - noordzijde
onderrand van hoofdligger - westzijde.
3. nabij landhoofd - noordzijde
onderrand van hoofdligger - westzijde
een verbogen staaf van het onderwindverband (profielijzer) is zichtbaar.

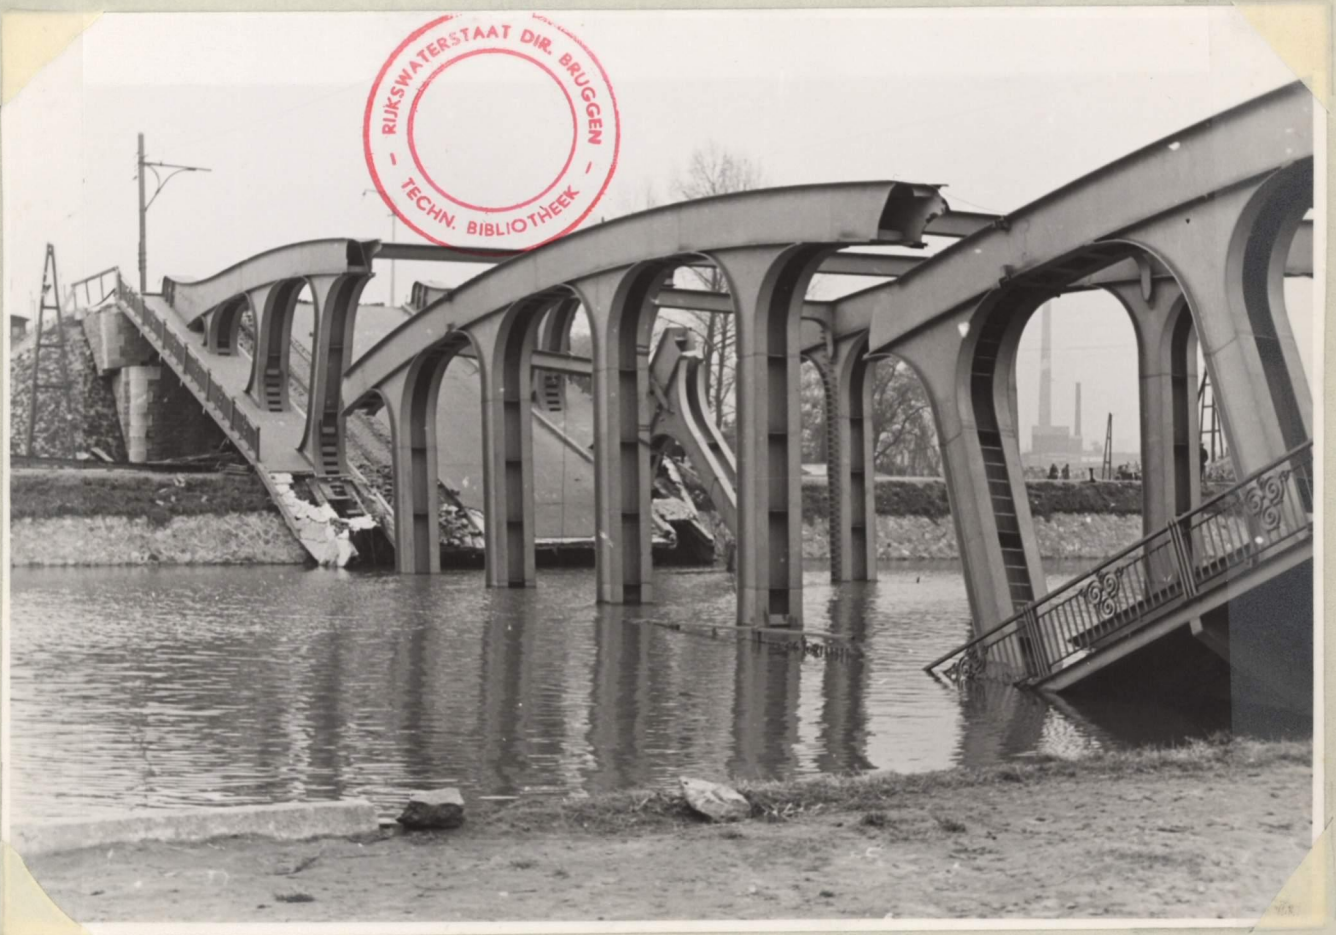
No 4.

4. op den achtergrond het beschadigde landhoofd - zuidzijde.
5. boven landhoofd - noordzijde
tusschen de afdekzerken is zichtbaar de gescheurde einddwarsdrager nabij de verbinding met den hoofdligger - oostzijde.
(zie ook foto No. 6).

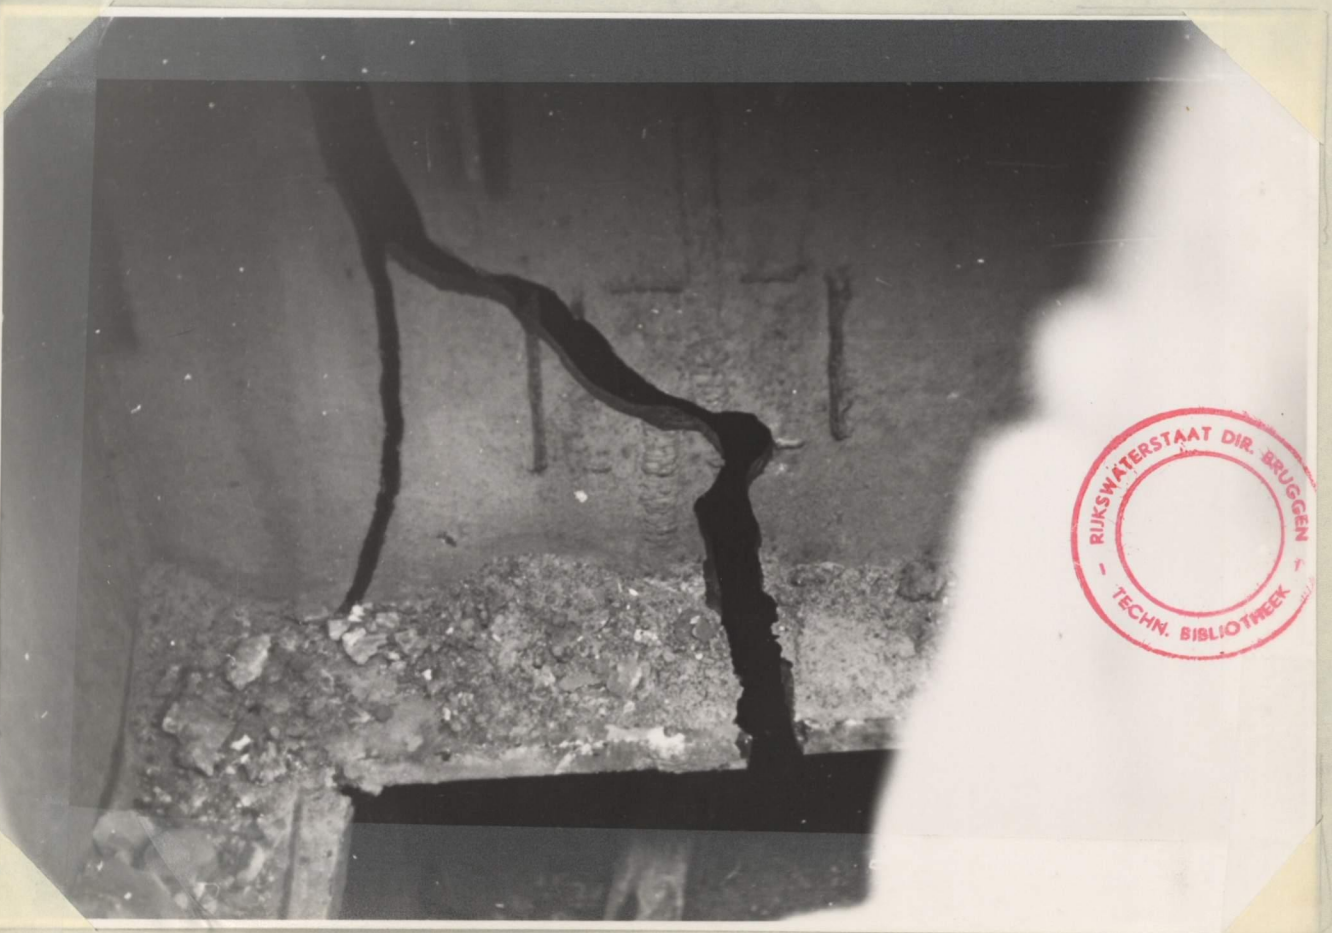
Nº 6.

6. boven landhoofd - noordzijde
gescheurde einddwarsdrager nabij de verbinding met den hoofdligger - oostzijde.
(zie ook foto No. 5).
7. ingestorte brug gezien vanaf landhoofd - noordzijde.

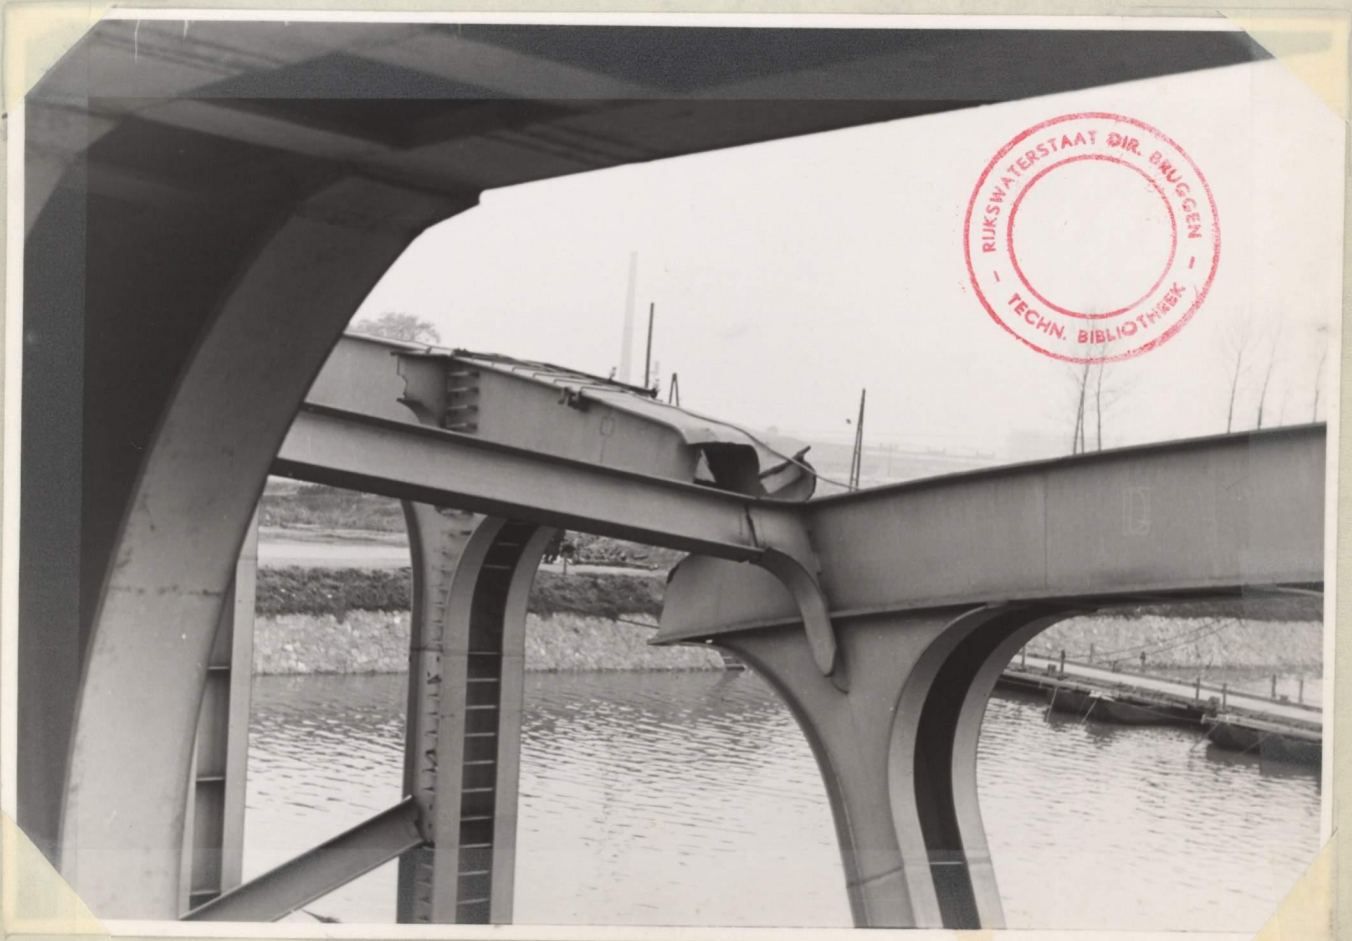
N^o 8.

8. zijde noordelijk landhoofd
breuk in den bovenrand van hoofdligger - westzijde
breuk (ter plaatse van lasschen) van twee profielijzers van de boven-koppeling van de hoofdliggers is zichtbaar.
(zie ook foto No. 9).

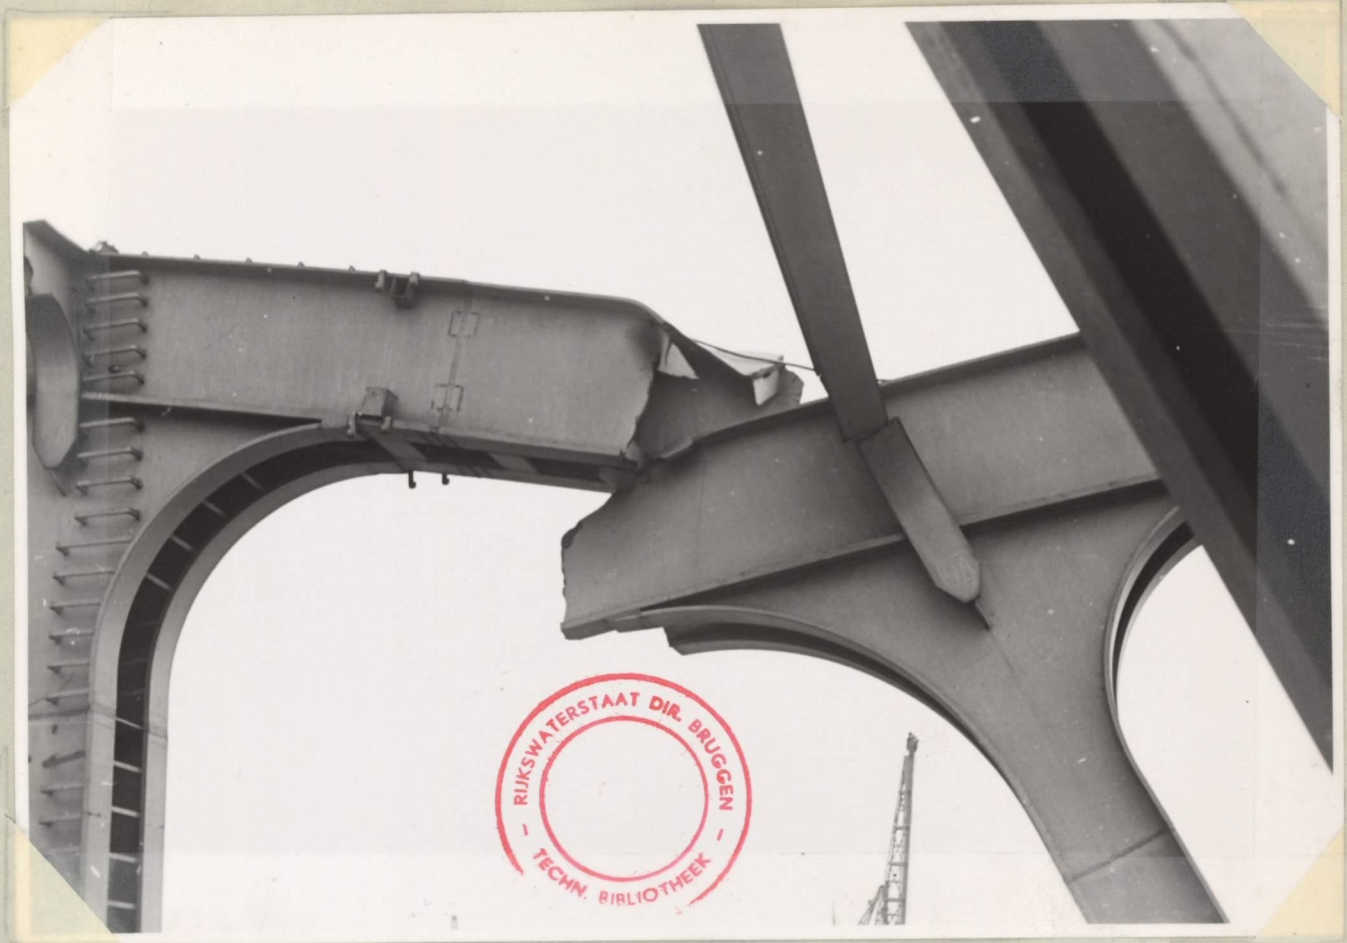
№ 9.

9. zijde noordelijk landhoofd.
breuk in den bovenrand van hoofdligger - westzijde

breuk (ter plaatse van lasschen) van twee profielijzers van de bovenkoppeling van de hoofdliggers is zichtbaar.
(zie ook foto No. 8).

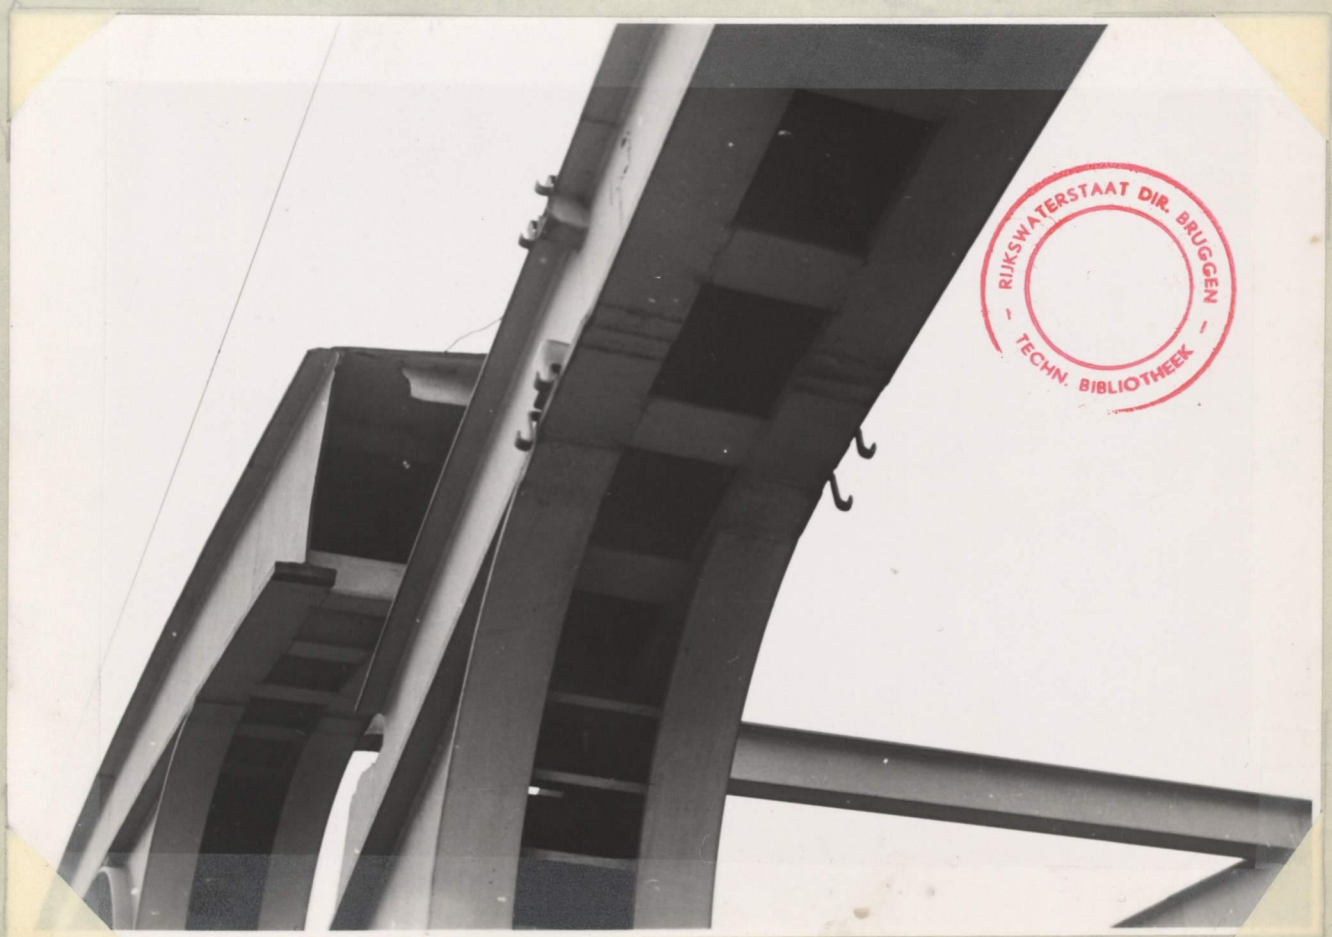
№ 10.

10. zijde noordelijk landhoofd

breuk in den bovenrand van hoofdligger - oostzijde.

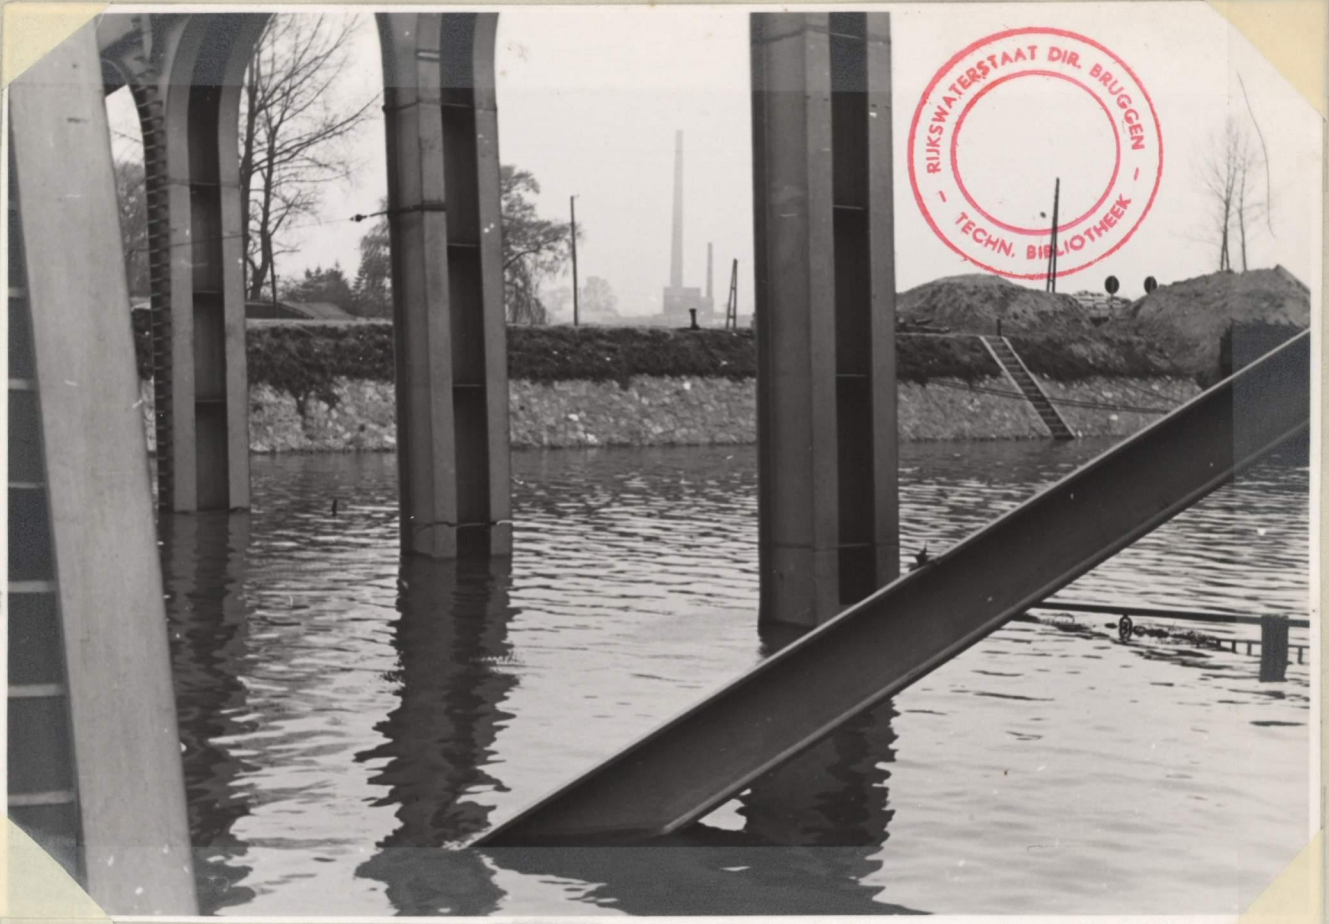
No 11.

11. drie verticalen van den hoofdligger - westzijde

de middelste ter plaatse van een lasch gebroken.

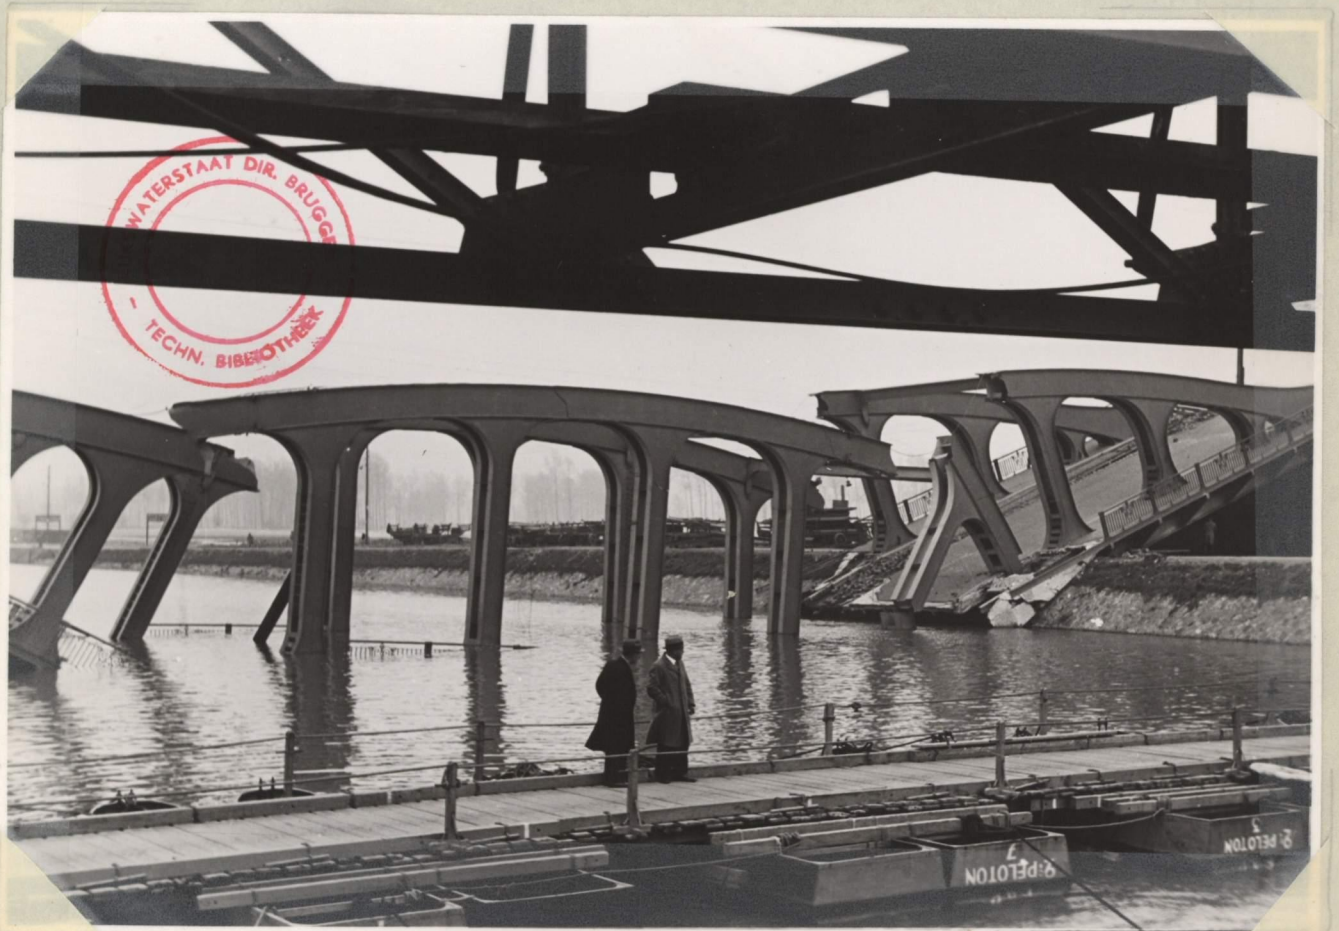
No 12.

12. ingestorte brug gezien vanaf westzijde

rechts het zuidelijk landhoofd.

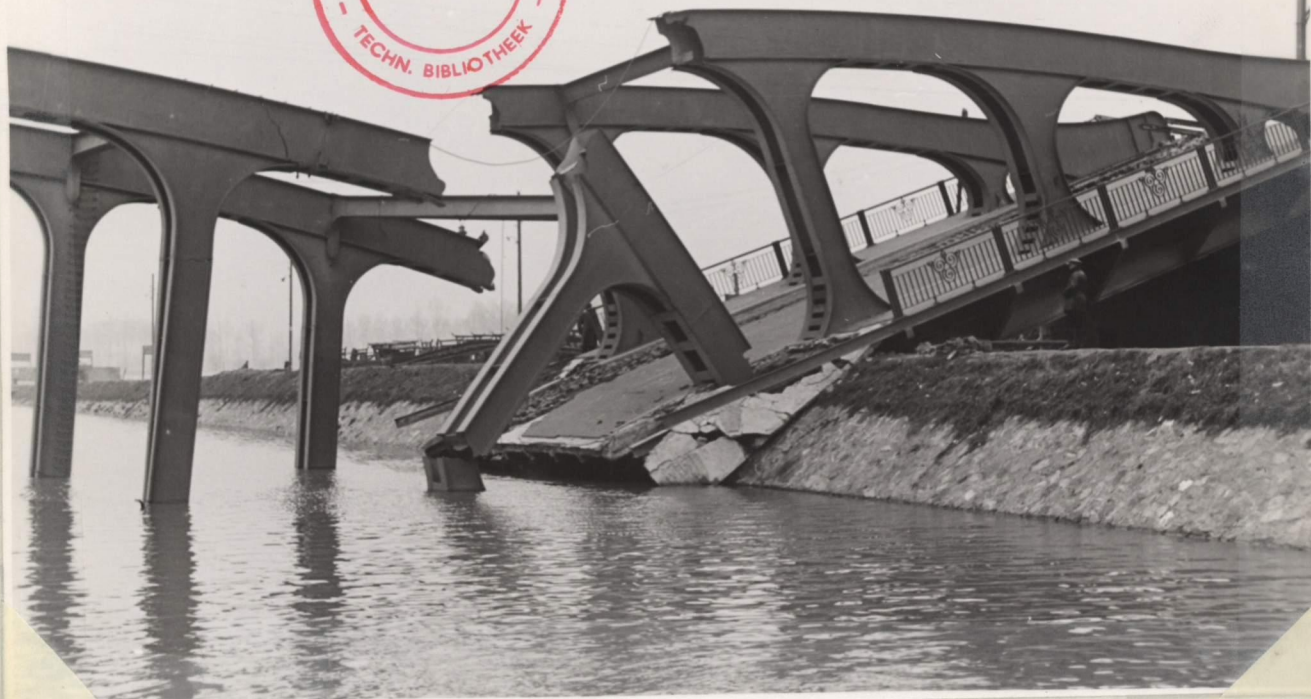
No 13.

13. ingestorte brug gezien vanaf westzijde

zie scheefstaande verticaal waaraan gedeelte van den bovenrand van hoofdligger - westzijde.

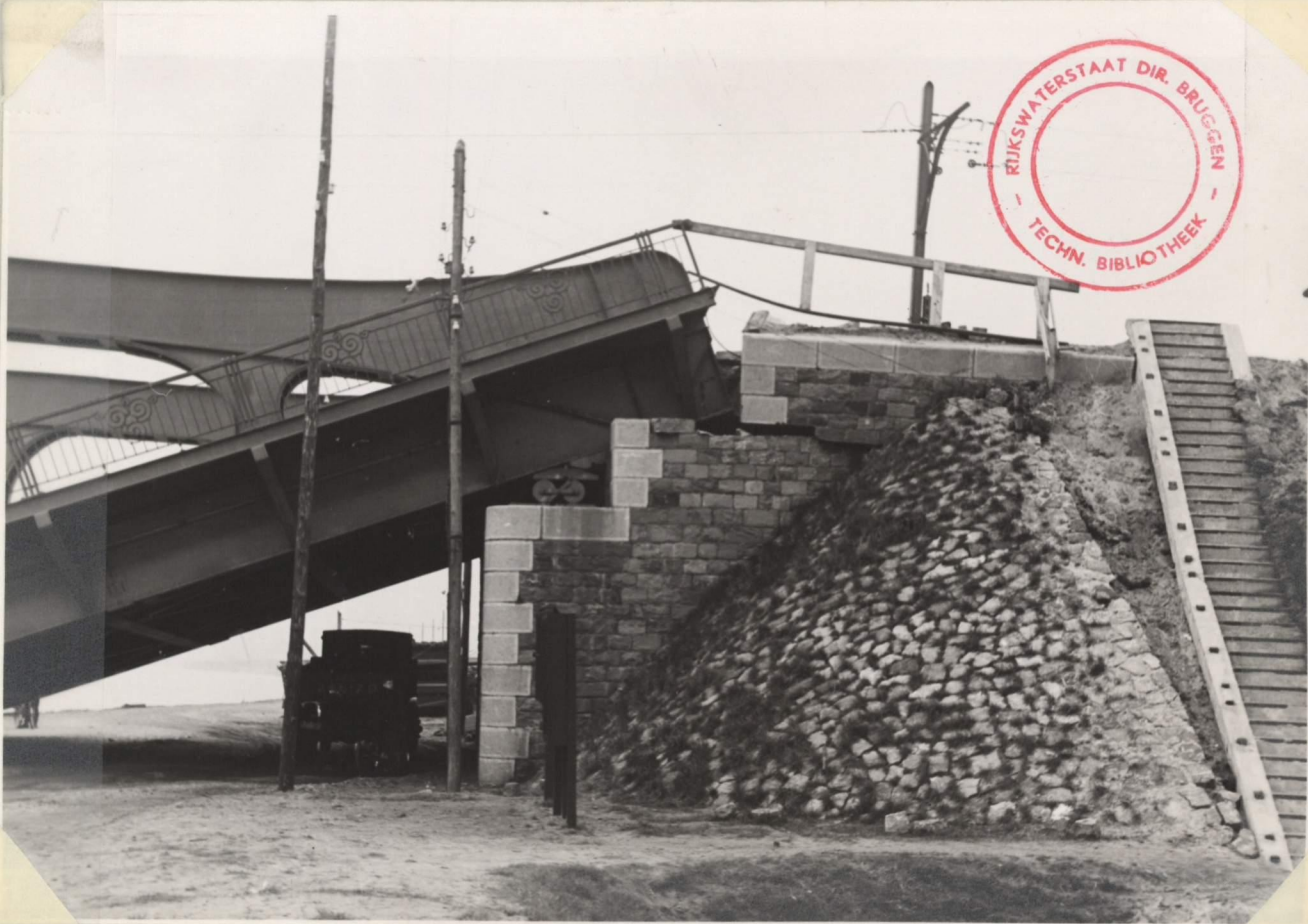
No 14.

14. westzijde van landhoofd - zuidzijde

de verplaatsing van het bovengedeelte van het landhoofd (tengevolge van de boogwerking van de bovenranden van de hoofdliggers nadat de onder- randen van de hoofdliggers waren bezweken) blijkt uit de verschuiving van de natuursteenblokken en van de betontrap.

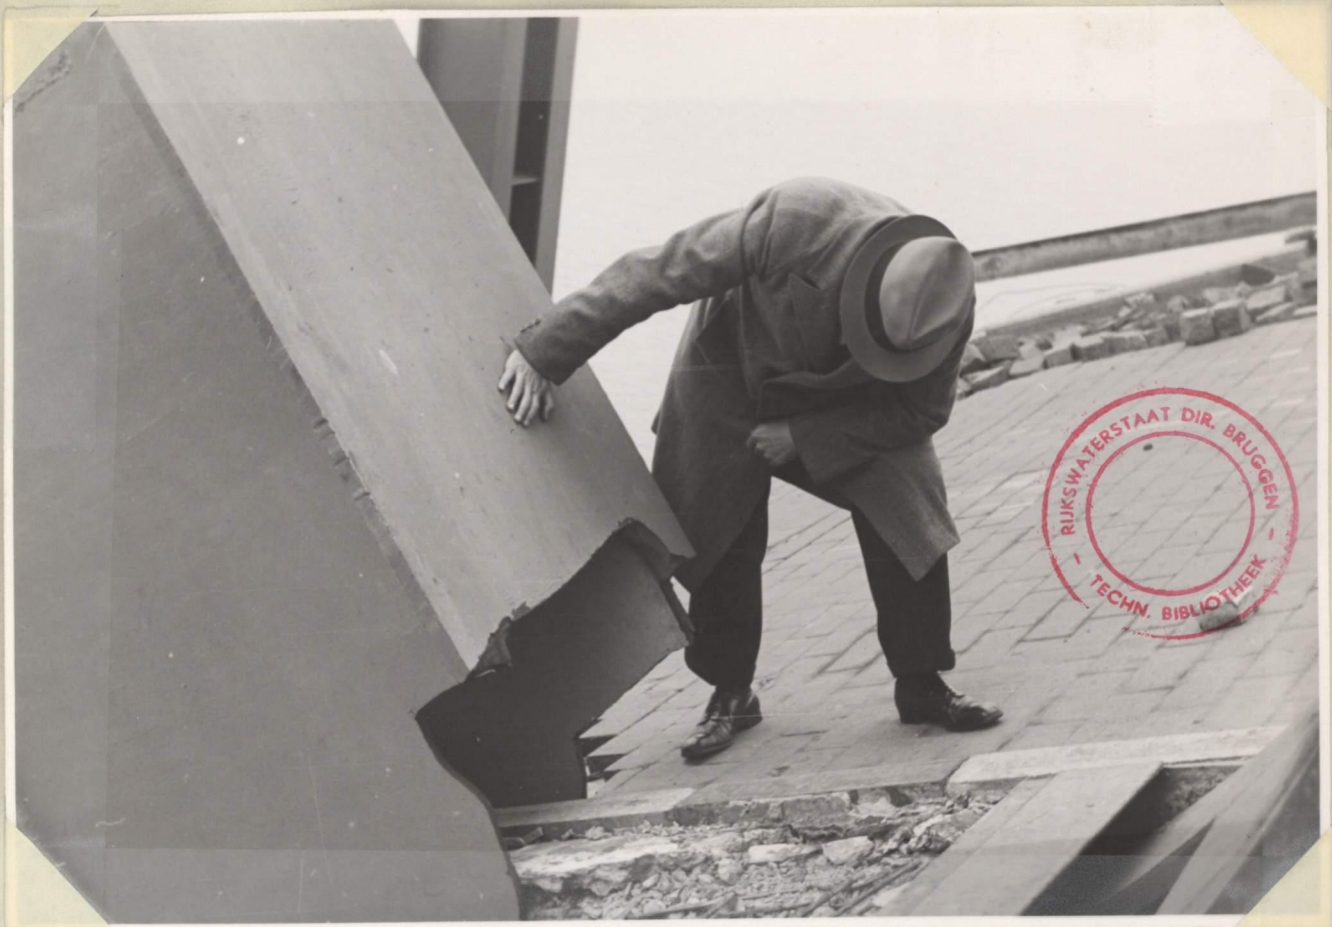
№ 15.

15. neergevallen gedeelte van den bovenrand van hoofdligger - westzijde.

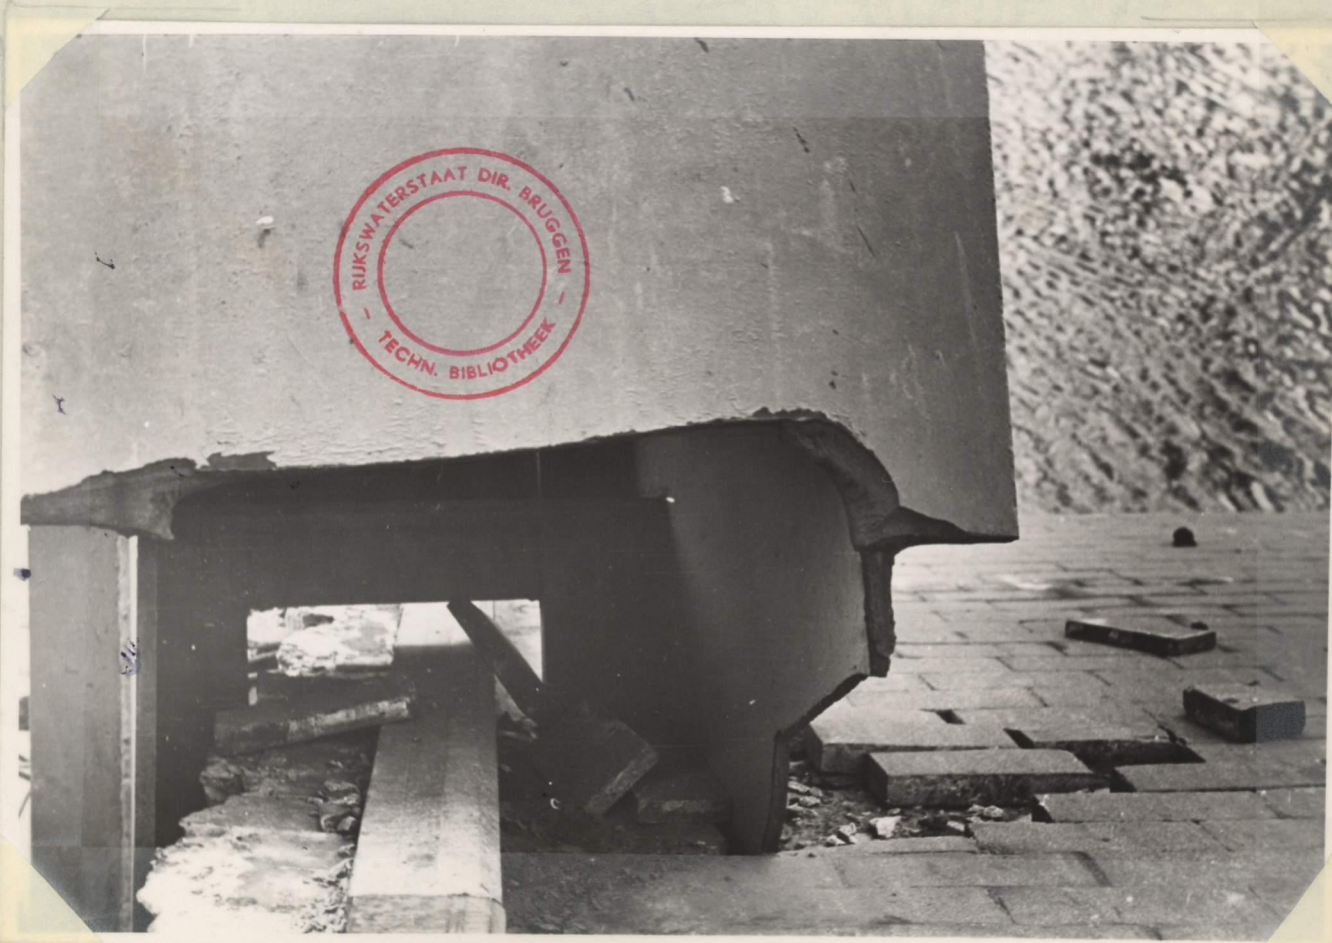
№ 16.

16. neergevallen gedeelte van den bovenrand van hoofdligger - westzijde.

let op de schilferige breuk aan de rechterzijde.

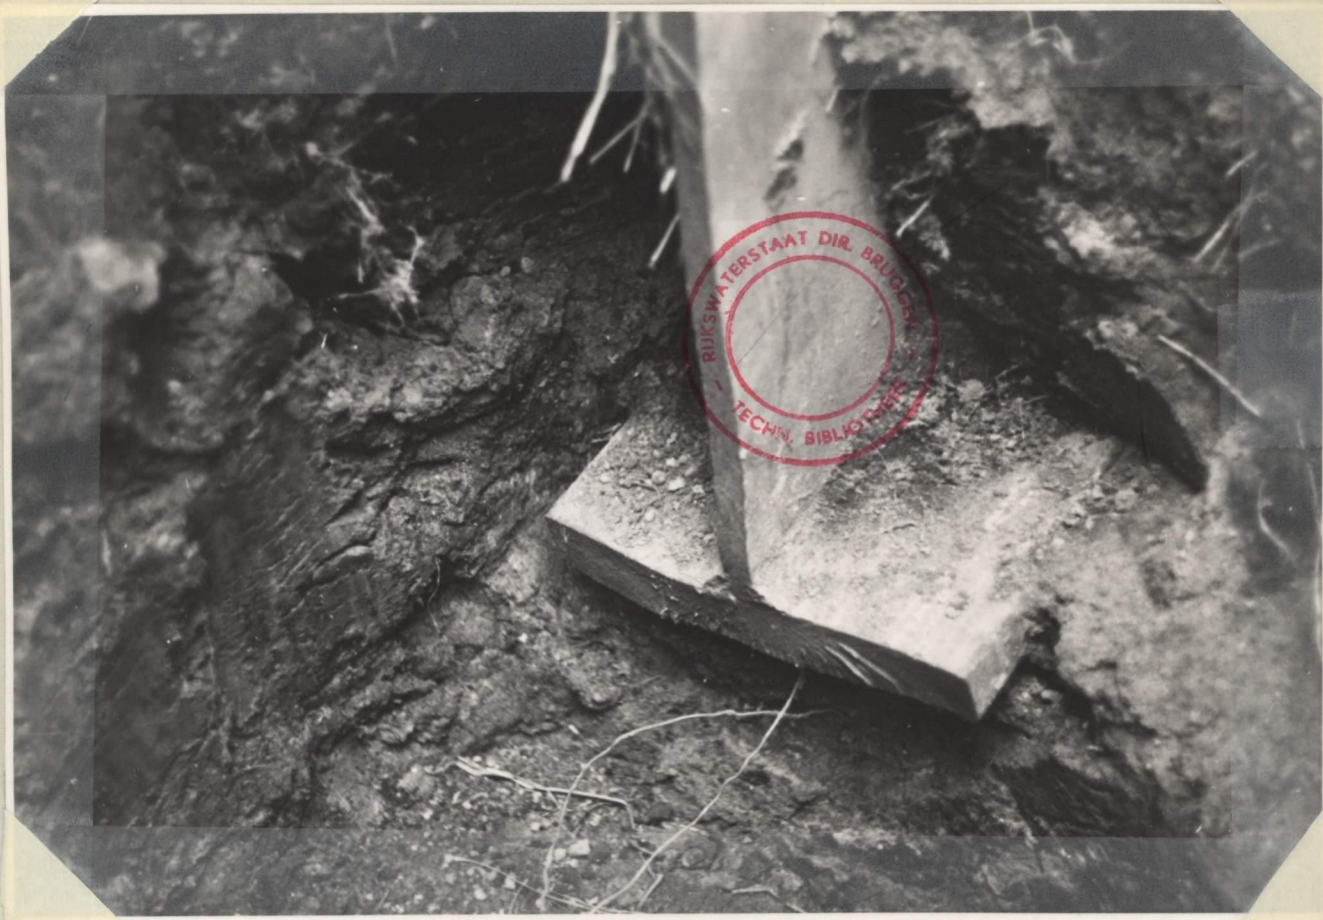
№ 17.

17. zijde zuidelijk landhoofd

breuk in den onderrand van hoofdligger - westzijde

wijst de breuk op vermoelingsverschijnselen?

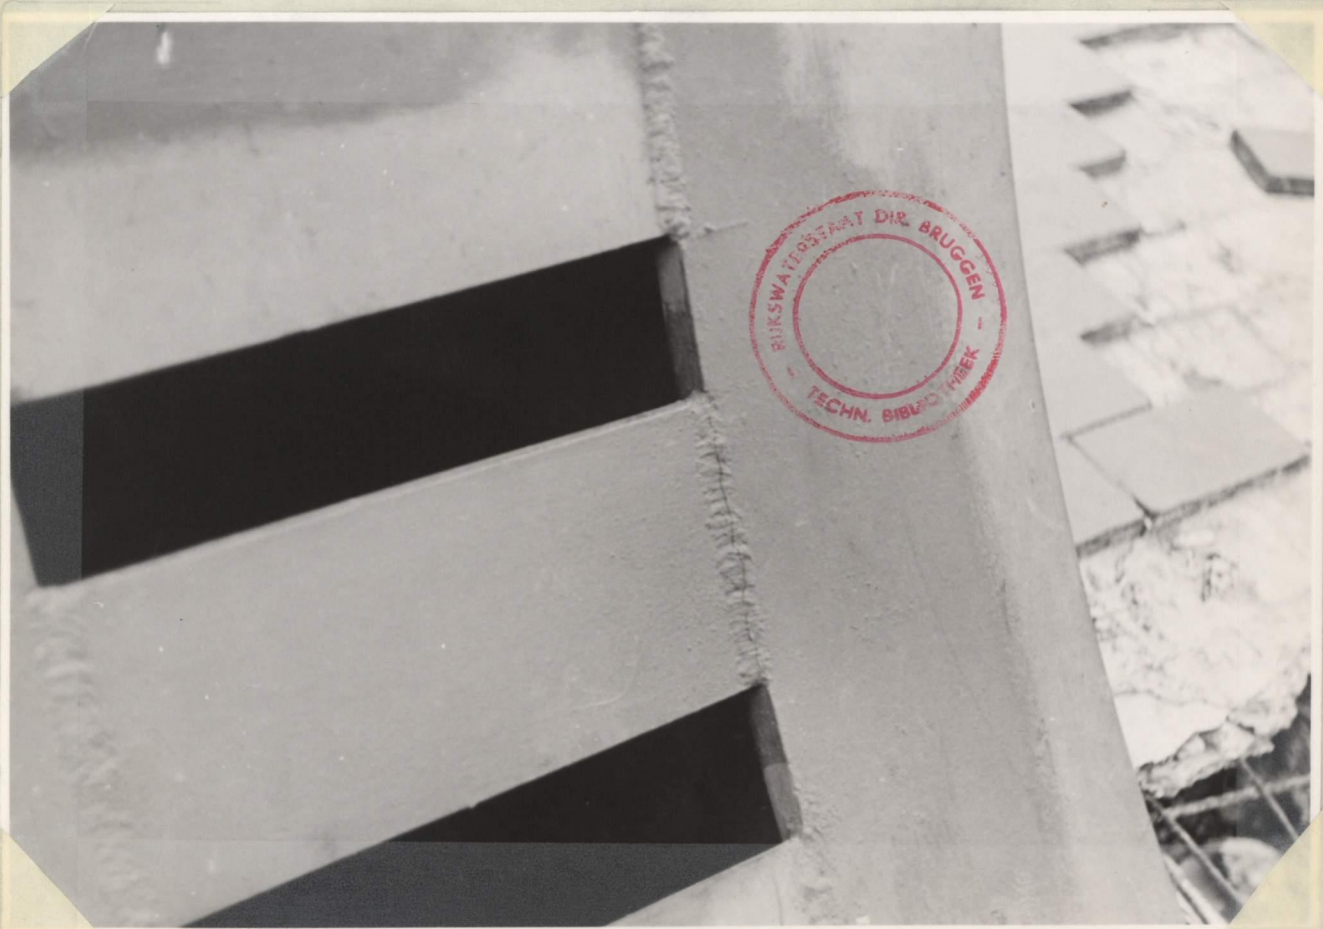
№ 18.

18. zijde zuidelijk landhoofd

gescheurde lasch in de koppeling in de verticaal van hoofdligger - westzijde.
