VERSLAG BETREFFENDE EEN BEZOEK
AAN DE INGESTORTE BRUG OVER HET
ALBERT-KANAAL NABY HASSELT.

Directie BRUGGEN
Rijkswaterstaat

'S-GRAVENHAGE, 2 Mei

1938.

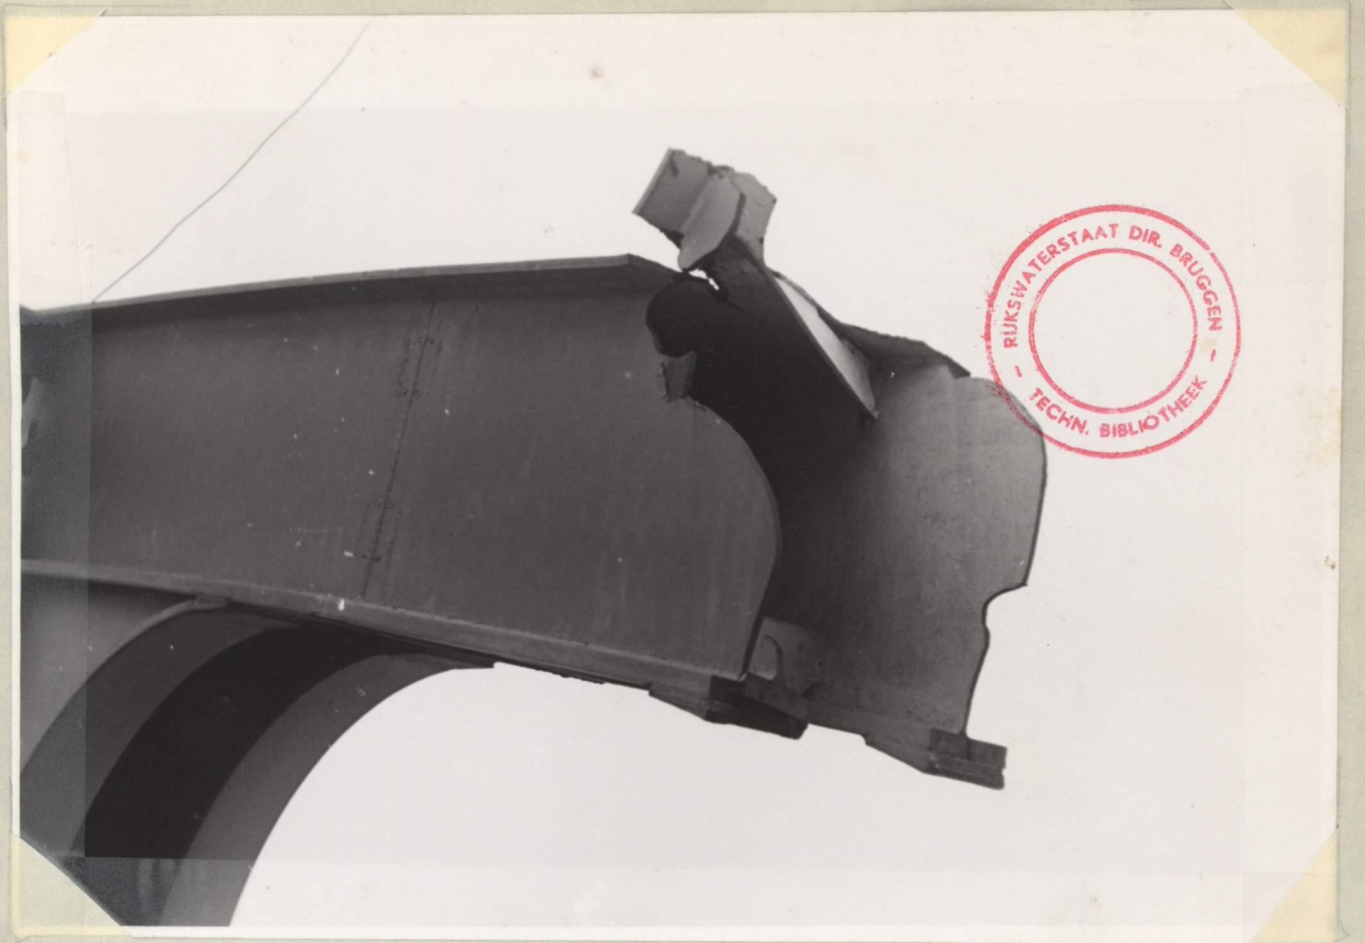
№ 19.

19. zijde zuidelijk landhoofd
breuk in den bovenrand van hoofdligger - oostzijde.
20. zijde zuidelijk landhoofd
breuk in den onderrand van hoofdligger - oostzijde
de breuk valt geheel samen met een lasch
de versterkingsplaten zijn in het verlengde van de lasch gebroken.
(zie ook foto No. 21)

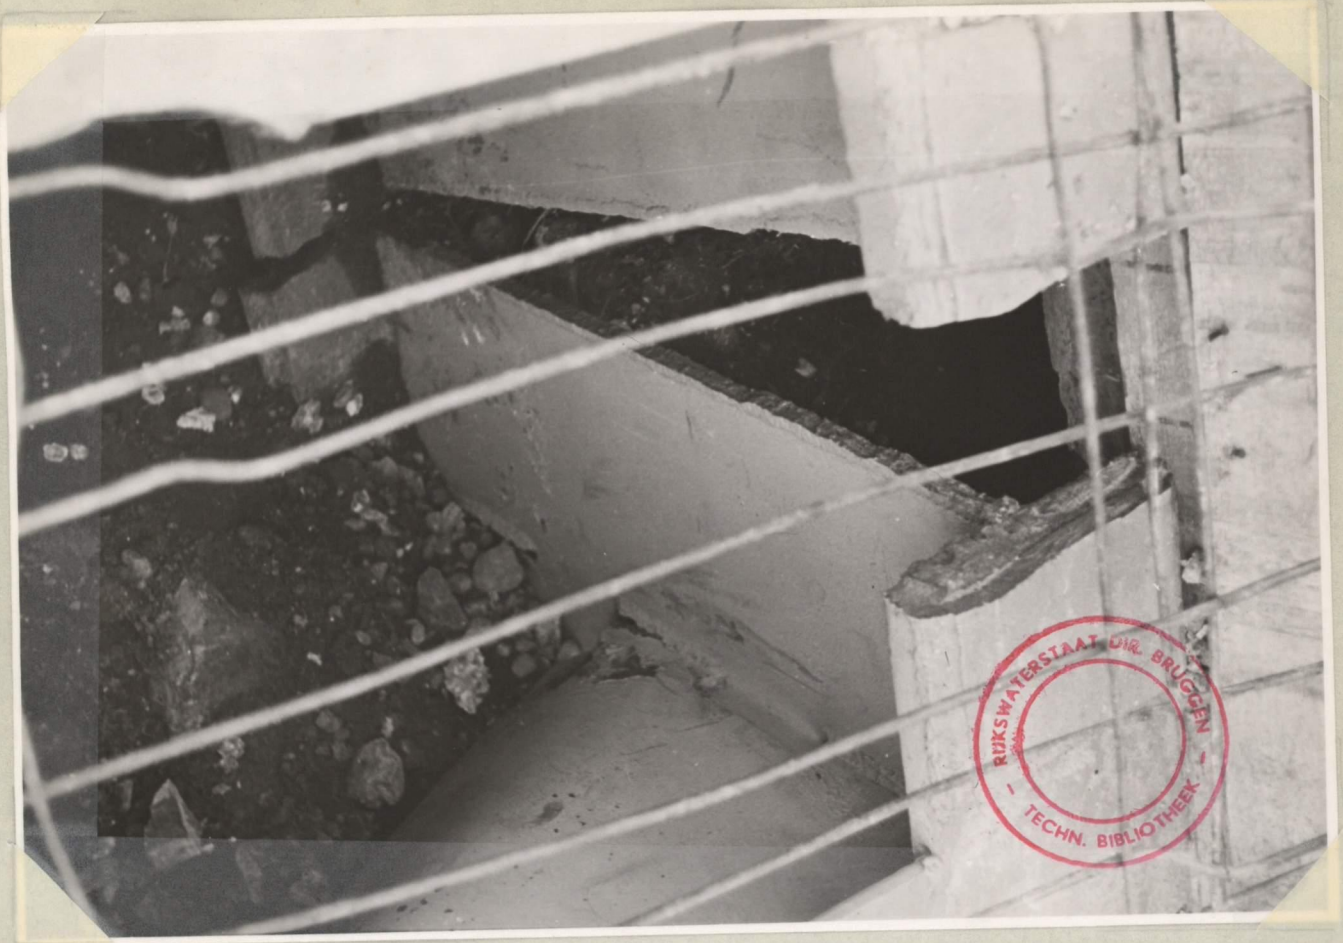
№ 21.

21. zijde zuidelijk landhoofd
breuk in den onderrand van hoofdligger - oostzijde
de breuk valt geheel samen met een lasch
de versterkingsplaten zijn in het verlengde van de lasch gebroken.
(zie ook foto No. 20).

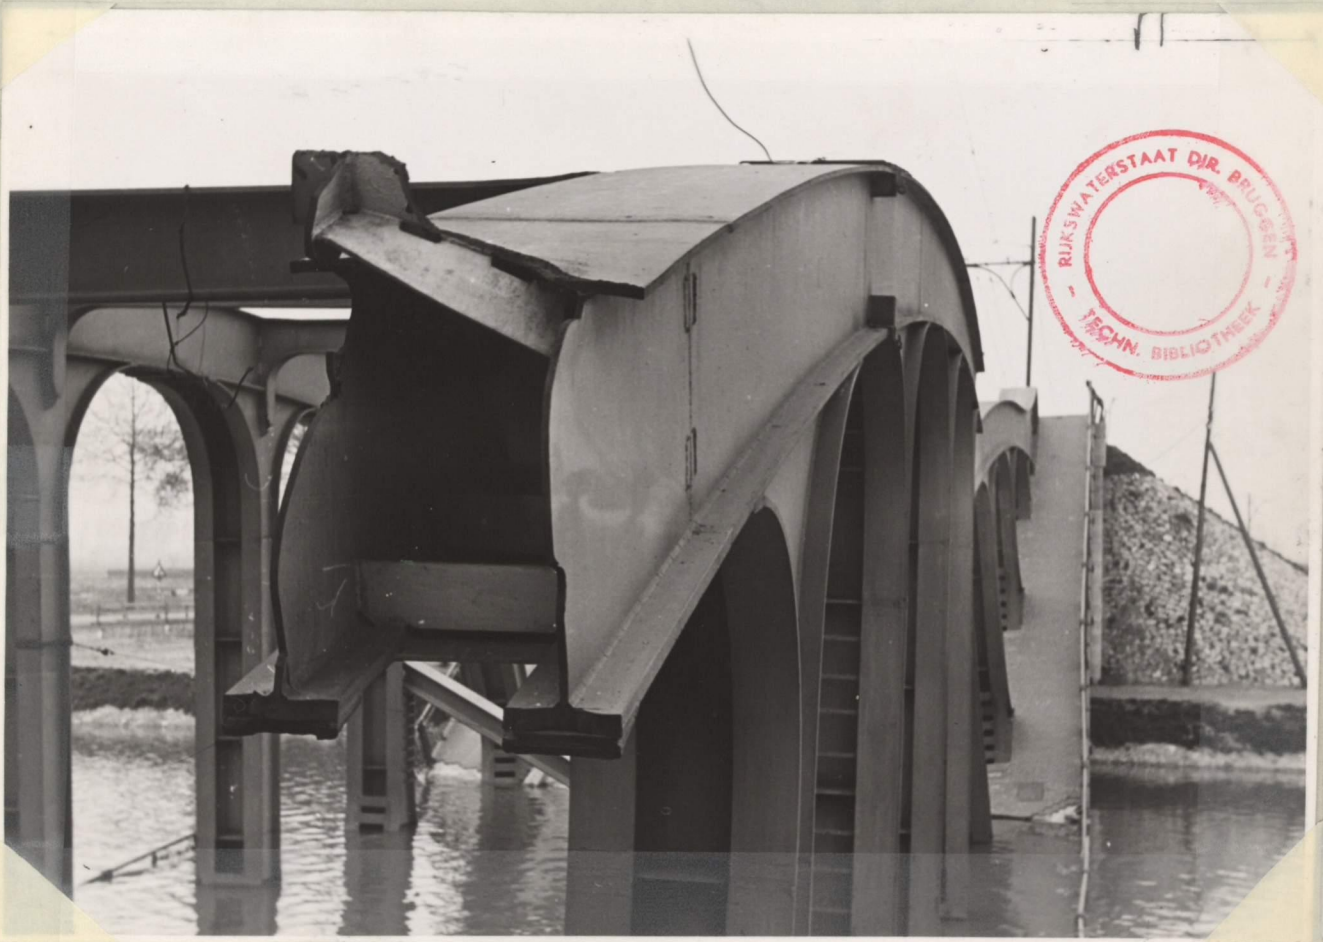
№ 24.

22. zijde zuidelijk landhoofd.
23. zijde zuidelijk landhoofd.
24. zijde zuidelijk landhoofd.
breuk in den bovenrand van hoofdligger - oostzijde.
25. boven landhoofd - zuidzijde
beschadigde bestrating ten-gevolge van de verplaatsing van het boven-
gedeelte van het landhoofd.
(zie ook foto No. 14).

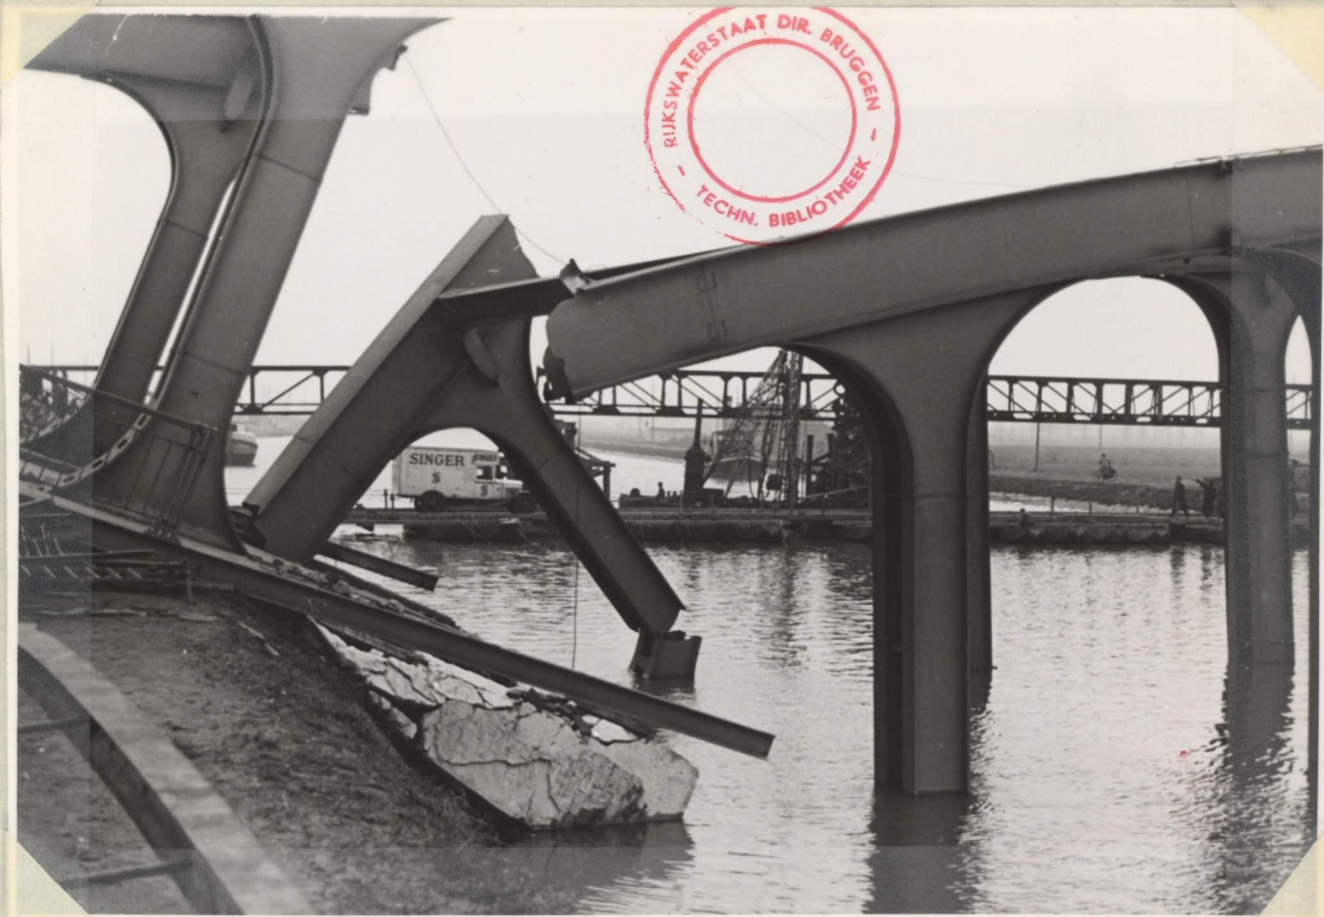
№ 27.

26. brug gezien vanaf oostzijde
rechts het noordelijk landhoofd.
27. zijde zuidelijk landhoofd
op den achtergrond scheefstaande verticaal waaraan gedeelte van den boven-
rand van hoofdligger - westzijde.

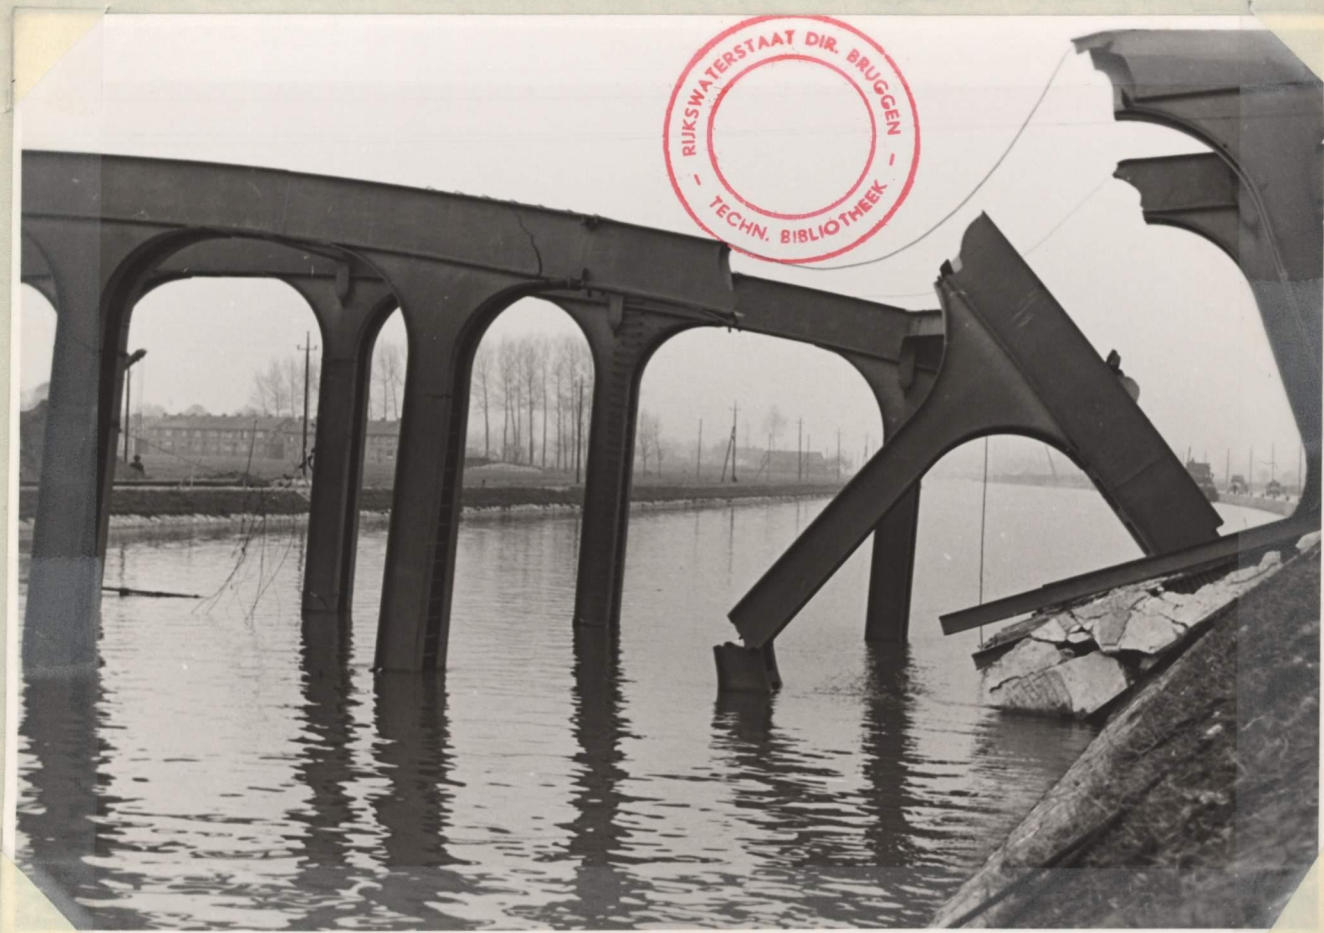
№ 28.

28. zijde zuidelijk landhoofd
brug gezien vanaf westzijde

in den bovenrand en in de verticalen zijn verschillende breuken zichtbaar.

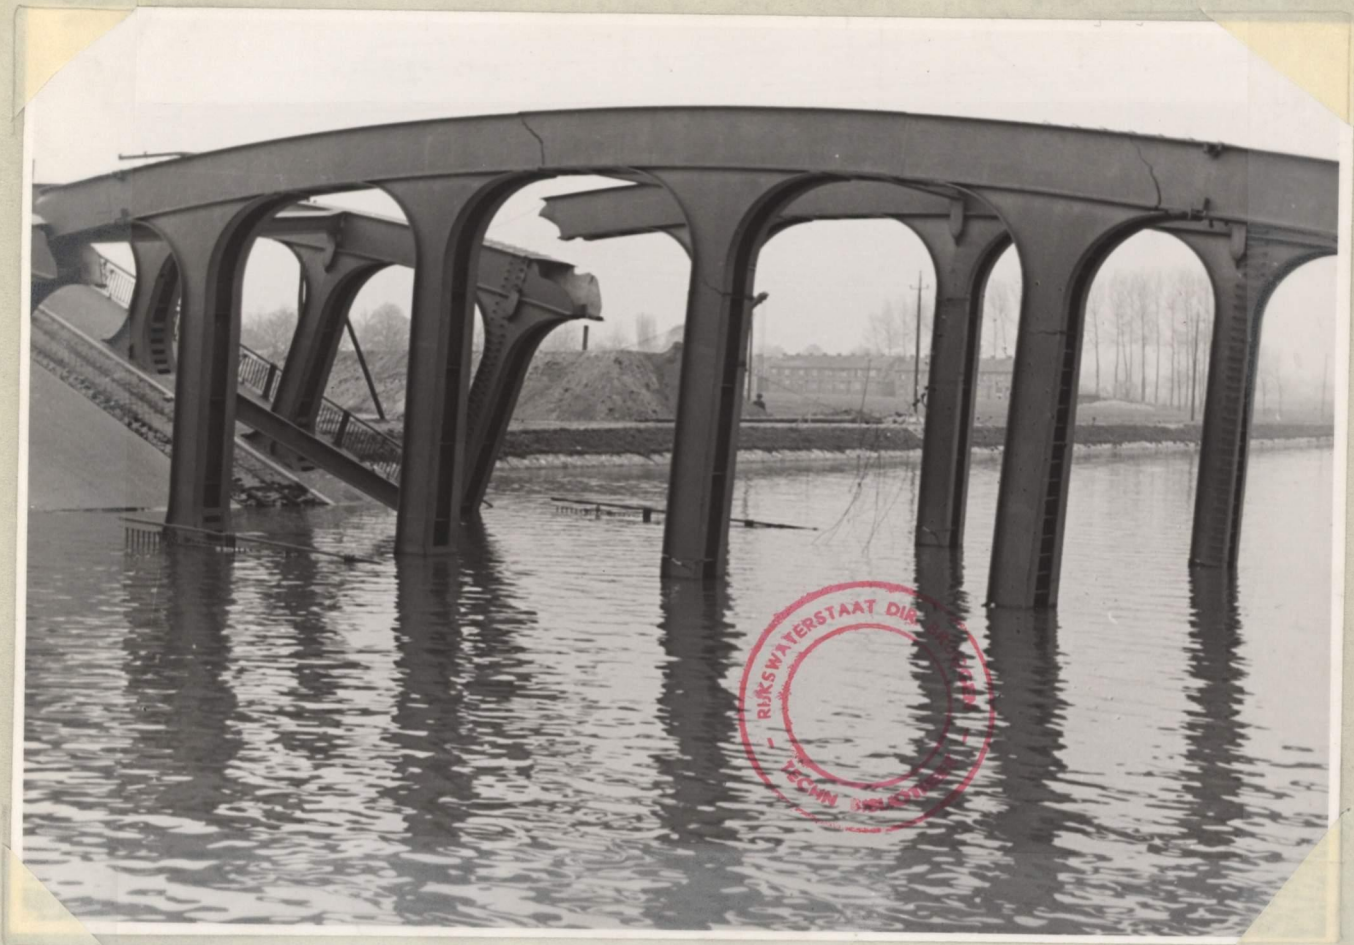
№ 29.

29. brug gezien vanaf westzijde

links landhoofd noordzijde

nabij den waterspiegel zijn in vier verticalen scheuren zichtbaar, uitgaande van of samenvallende met lasschen

eveneens zijn scheuren zichtbaar in het bovengedeelte van de verticalen en in den bovenrand.
