RUKSWATERSTAAT - DIRECTIE ZEELAND AFDELING STUDIEDIENST - VLISBINGEN	
THOLEN	
WRSTAVENISSE, CAL OUDKEMPENSHOFSTEDEN CAL MOGGERSHIL POLDER BESCHADIGING DUKEN STORMRAMP 1 FEBRUARI 1953	
20 MEI 1953 GET. 1/200	SCHAAL DIVERSE
GEZ. ACC.	A7 53-410

STAVENISSE HAVENDAM.
 BESCHADIGING DIJKEN STORMRAMP
 1 FEBRUARI 1953.

CAL. MOGGERSHIL - ANNA VOSDUK-
(WP. ST. ANNALAND) EN CAL. SUZANNA PR.
BESCHADIGING DIJKEN
STORMRAMP FEBRUARI 1953

RIJKSWATERSTAAT - DIRECTIE ZEELAND	
AFDELING STUDIEDIENST - VLISSENGEN	
THOLEN	
RAZERNU POLDER, N ^o STRUEN. POLDER EN KL. VAN STEELAND POLDER. BESCHADIGING DIJKEN STORMRAMP 1 FEBRUARI 1953	
20 AUG. 53 GET. H.J.E.	SCHAAL 1:5000
GEZ.	A-6 53-414
ACC.

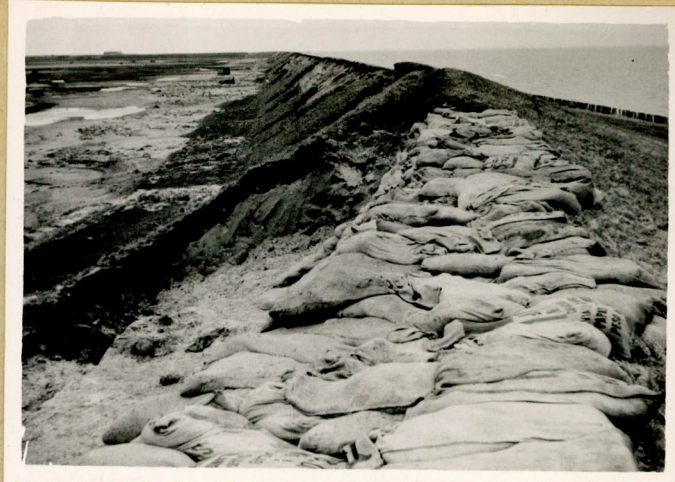
8 - MU.1

Plaats.	Foto no.	Aanduiding negatief.	Omschrijving.	
Mayepolder	8	MU.1	Aantasting kruin en binnentalud tussen dp. 19-28	
	9	" 2-3	Zandzakkendam bij dp. 28	
	10	" 4-5-6	Beschadiging binnentalud dp. 28-30	
	11	" 7-8	Zandzakkendam in dijkbres tussen dp. 28-30	
	12	" 9-10	Beschadiging binnentalud tussen dp. 23-27	
Oudelandpolder	16	OT.1	Afslag binnentalud tussen dp. 2-5	
	17	" 2	" " " " 1-2	
Noordpolder	20	NT.1	Aantasting buitentalud tussen dp. 19-20	
	21	" 2	" binnentalud en opstelling hevels tussen dp. 17-18	
	22	" 3	Aantasting binnentalud en opstelling hevels tussen dp. 17-18	
	23	" 4	Aanzicht binnenzijde zeedijk tussen dp. 9-17	
	26	" 8	Aantasting kruin en binnentalud tussen dp. 1-5	
	27	" 9	Afschuiving binnentalud tussen dp. 9-10	
	28	" 10	Aantasting kruin en binnentalud bij dp. 17	
	29	" 11	" " " " " " 8	
	Annex Stavenissepolder.	32	AS.3-4	Afslag binnentalud tussen dp. 19-20
		33	" 5	Beschadiging binnentalud " " 13-14

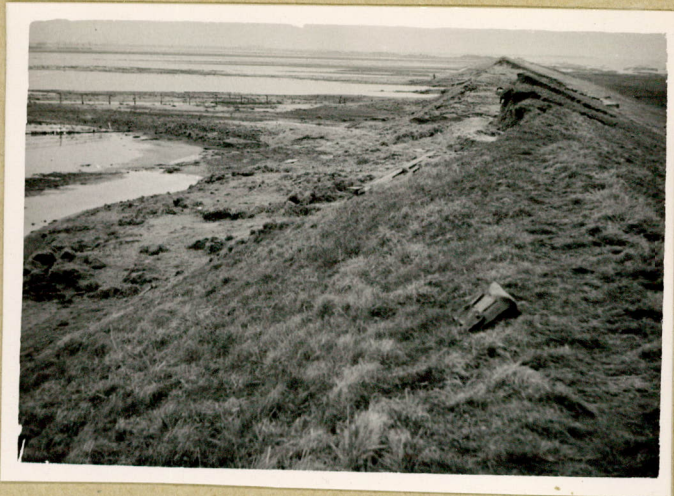
34 - AS.6

34		" 6	" " " " 13-18	
35		" 7	" dijkskruin en talud bij dp. 17	
36		" 8-9	" dijklichaam tussen dp. 13-14	
37		" 10	Dijkbres bij dp. 13	
39		" 13	Beschadiging dijklichaam tussen dp. 1-9	
41		" 16	Dijkbres " " 6-7	
42		" 17-18	Aantasting binnenbeloop bij " 0	
43		" 19-20	" buitenbeloop-kruin-binnenbeloop tussen dp. 2-6	
Stavenissepolder	53	St.7-8	Beschadiging dijklichaam tussen dp. 28-30	
	54	" 9-10	" " en vernielde bunkers tussen dp. 29-31	
	55	" 11-12-13	Beschadiging dijklichaam tussen dp. 26-27	
	56	" 14	Beschadiging dijklichaam tussen dp. 23-26	
	57	" 15	" " " " 17-22	
	58	" 16-17	" " " " 15-17
