A2 tracé Kerensheide-Kruisdonk Onderzoek verkeersveiligheid en doorstroming

Bundel Conclusie en deelonderzoeken

Klant: RWS, Zuid-Nederland

Inspectierapport

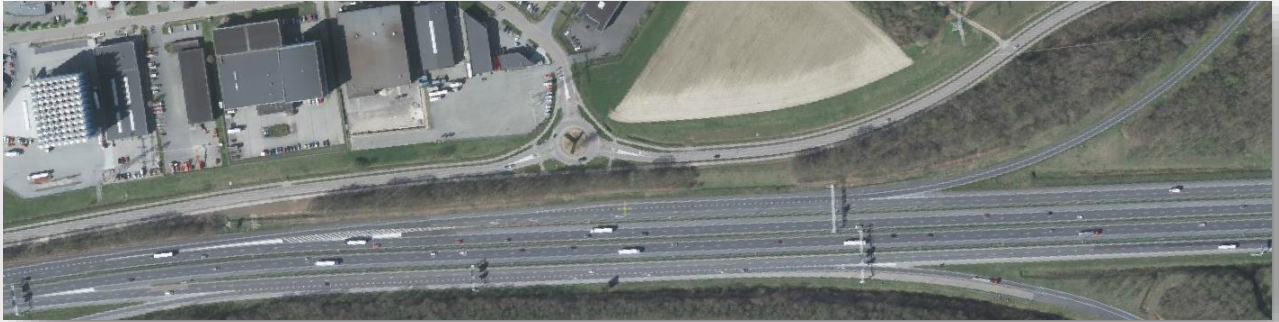
Figuur 1: rijstrookbeëindiging parallelbaan HRR

aanwezige afstreping kan meer lengte en capaciteit gecreëerd worden voor het weefvak (ca. 160 m). In hoeverre de intensiteit van de parallelbaan dit toe laat moet nader onderzocht worden.

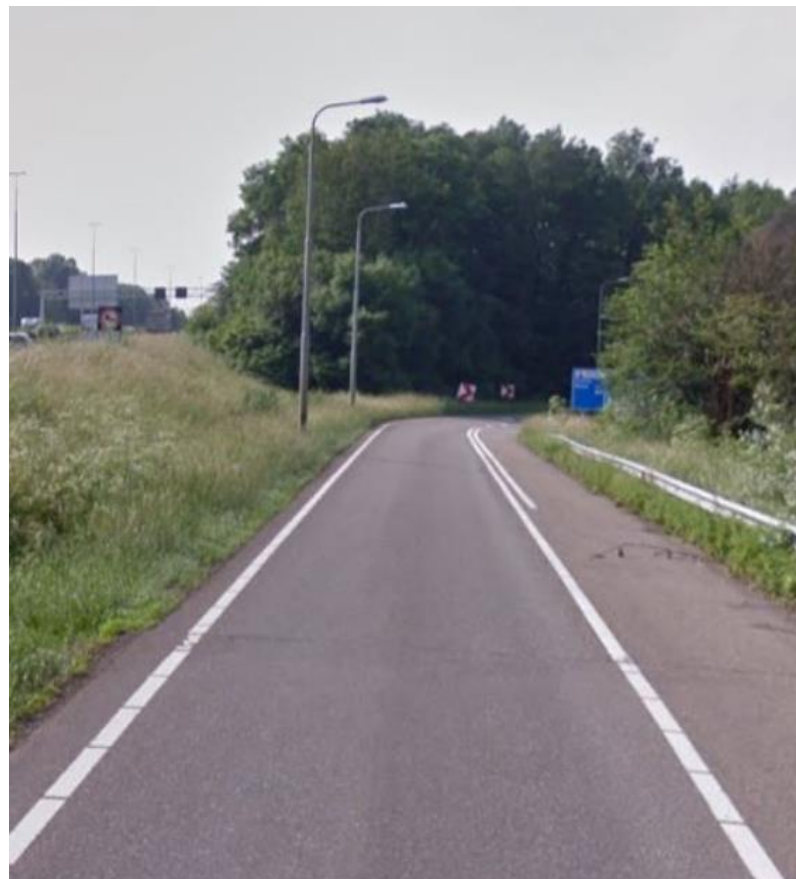
| Bevinding no. | 3. | Bebording | Locatie: HRR Km 143.0 | Ernst van de bevinding: | A |
|---|---|---|---|---|---|
| <p>In de boog is enige geleiding aanwezig in de vorm van bochtschilden en lichtmasten, echter deze is onvoldoende. Aanbevolen wordt de bochtschilden eerder te beginnen en tussen de tweede en derde lichtmast een mast bij te plaatsen, waardoor de bocht beter wordt geaccentueerd (ook bij duister). Het zicht op de boog wordt daarnaast verbeterd door de begroeiing rechts zodanig te verwijderen dat de weggebruiker het wegverloop in en na de boog naar rechts vanaf de afrit kan waarnemen.</p> | | | | | |

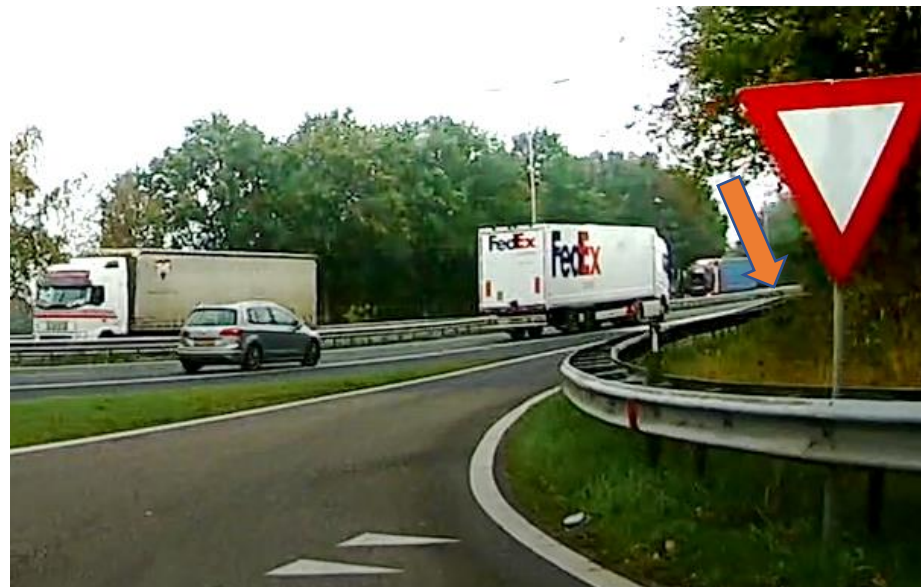
| Het weefvak (symmetrisch 2+1 rijstroken) is 650 m lang (gemeten in tekening). De mogelijkheid bestaat het puntstuk aan het begin van het weefvak te verlengen met een dubbele doorgetrokken streep om een hogere invoegsnelheid mogelijk te maken. | | | |

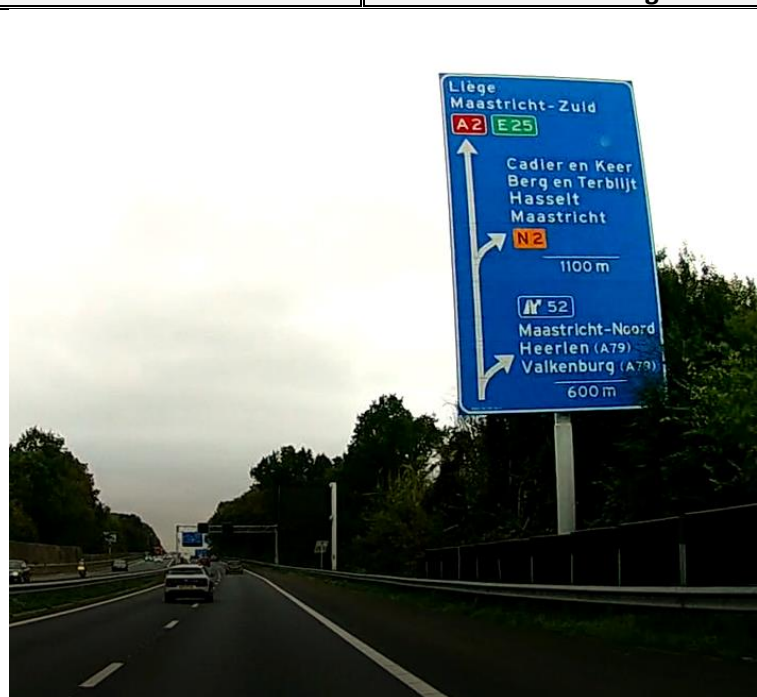
| Bevinding no. | 7. | Bewegwijzering | Locatie: HRR Km 251.65 | Ernst van de bevinding: | A |
|--|---|---|---|---|---|
| De bewegwijzering langs autosnelwegen geeft bij voorkeur de keuze uit twee richtingen. Op één bewegwijzeringsbord geldt een beperking voor het maximaal aantal bestemming dat per bord vermeld mag worden (in dit geval 6 per bord, zie tabel 1.3 in CROW 322). Aanbevolen wordt ook in dit geval deze richtlijnen in acht te nemen. | | | | | |

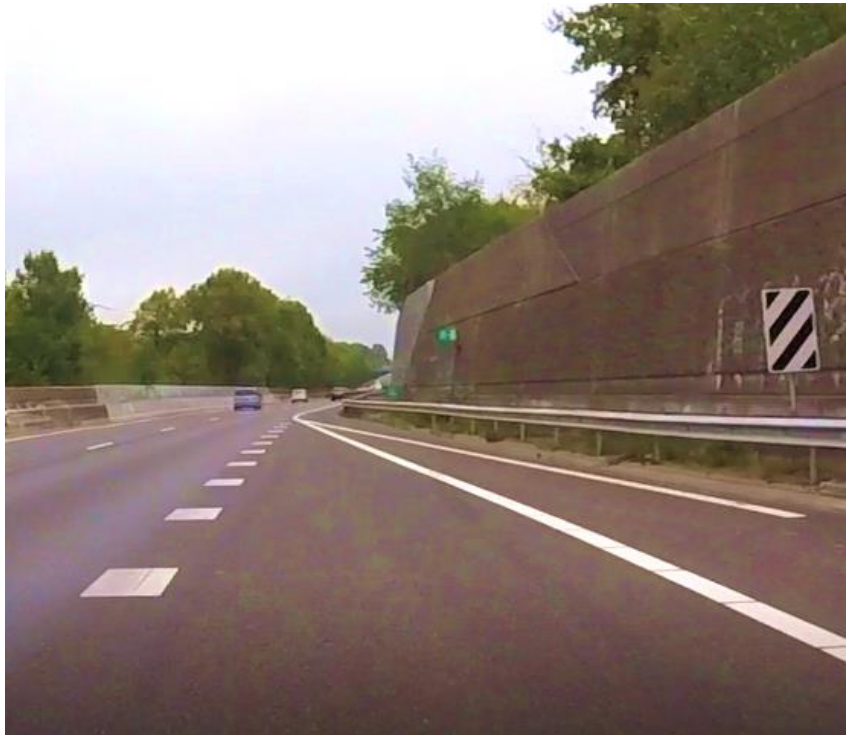
| Bevinding no. | 12. | Dwarsprofiel | Locatie: HRL Km 251.0 | Ernst van de bevinding: | EA |

| Bevinding no. | 12. | Dwarsprofiel | Locatie: HRL Km 251.0 | Ernst van de bevinding: | EA |
|---|---|---|--|---|---|
| Op het einde van de invoeging op de A2 HRL vanaf het brandstofverkoopspunt "Kruisberg" loopt de vluchtstrook dood tegen de geleiderail. | | | | | |

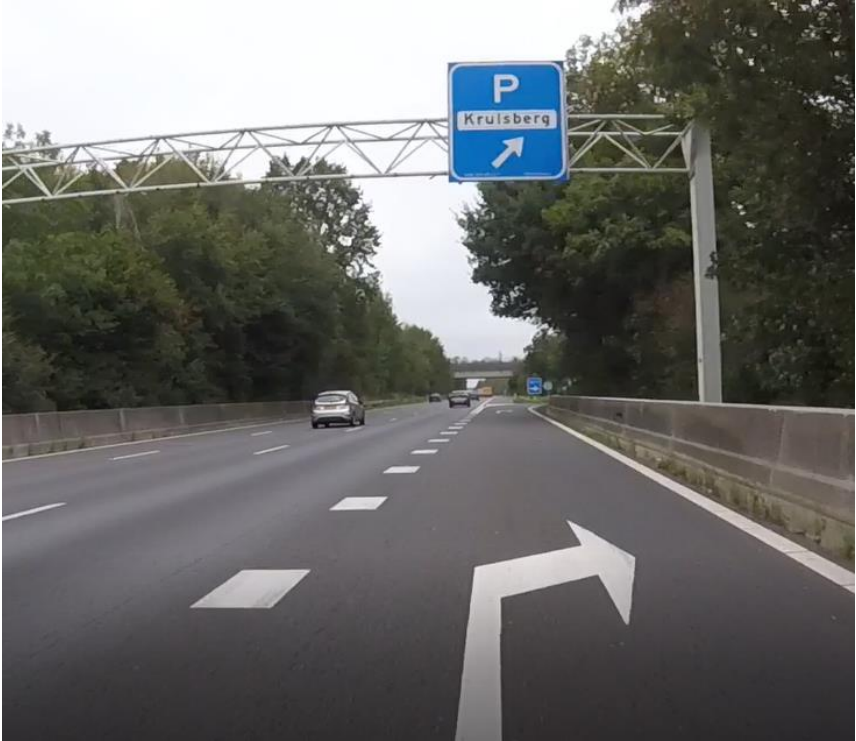
| Bevinding no. | 14. | Bebording | Locatie: HRL Km 250.0 – 250.4 | Ernst van de bevinding: | A |
|--|---|---|---|--|---|
| <p>Men dient te onderzoeken of de capaciteitsvermeerdering door toevoeging van de derde rijstrook opweegt tegen het verhoogde ongevalsrisico als gevolg van het opofferen van de vluchtstrook.</p> <p>Deze bevinding hangt samen met de bevindingen 8 t/m 12. Een mogelijke oplossing is tevens aangegeven bij bevinding no. 9.</p> | | | | | |
