Datum 13 mei 1998
Ons nummer 98MI/10510/WAM/VIS

Onderwerp
Inspectiebezoek kustlichtoren Huisduinen

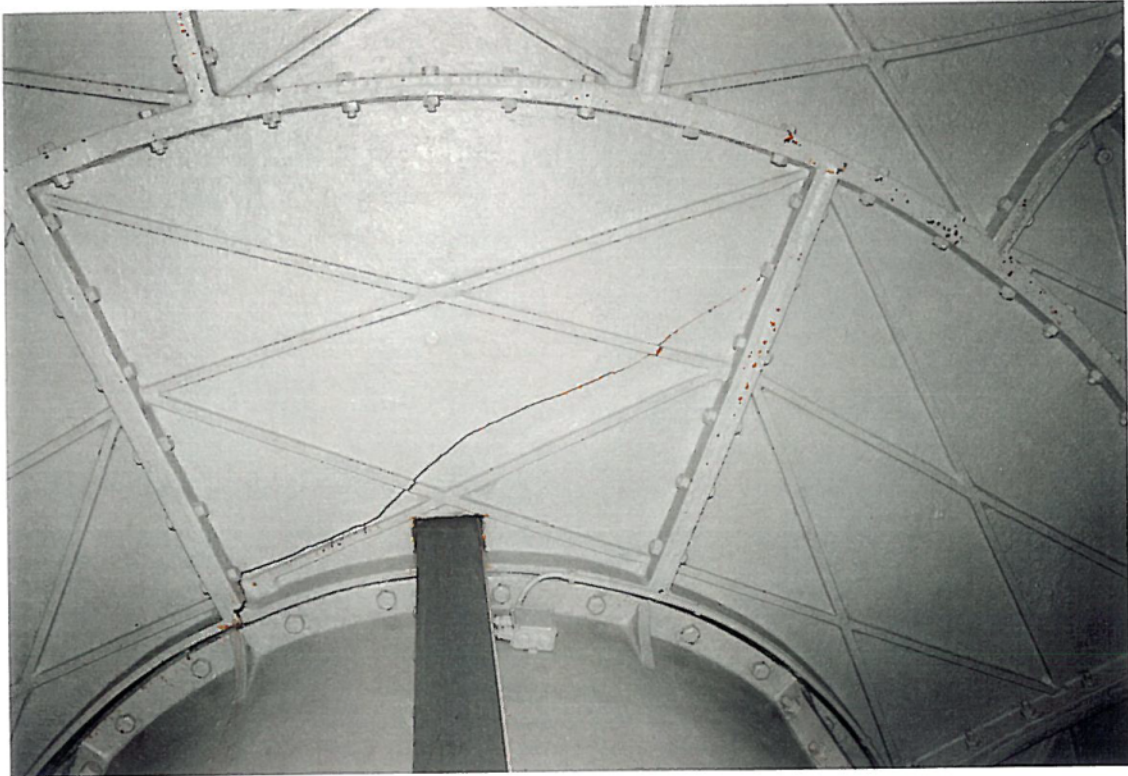
Tijdens de inspectie werden scheuren aangetroffen die reeds gerepareerd waren voordat groepen bezoekers werden toegelaten. Deze scheuren liepen in tangentiële richting bij beide schachten of scheuren die vanuit deze tangentiële scheuren ontstaan waren (en dwarsuit gegaan zijn, foto 1). De mate van scheurvorming nam toe van onder naar boven. Op basis van deze informatie moet worden aangenomen dat de windbelasting scheurvorming heeft veroorzaakt, waarschijnlijk nog geholpen door de spanningen die in de vloeren ontstaan ten gevolge van de uitzettingsverschillen.

Foto 1 Scheurvorming in radiale richting vanuit tangentele scheuren op de overgang met de binnenschacht.

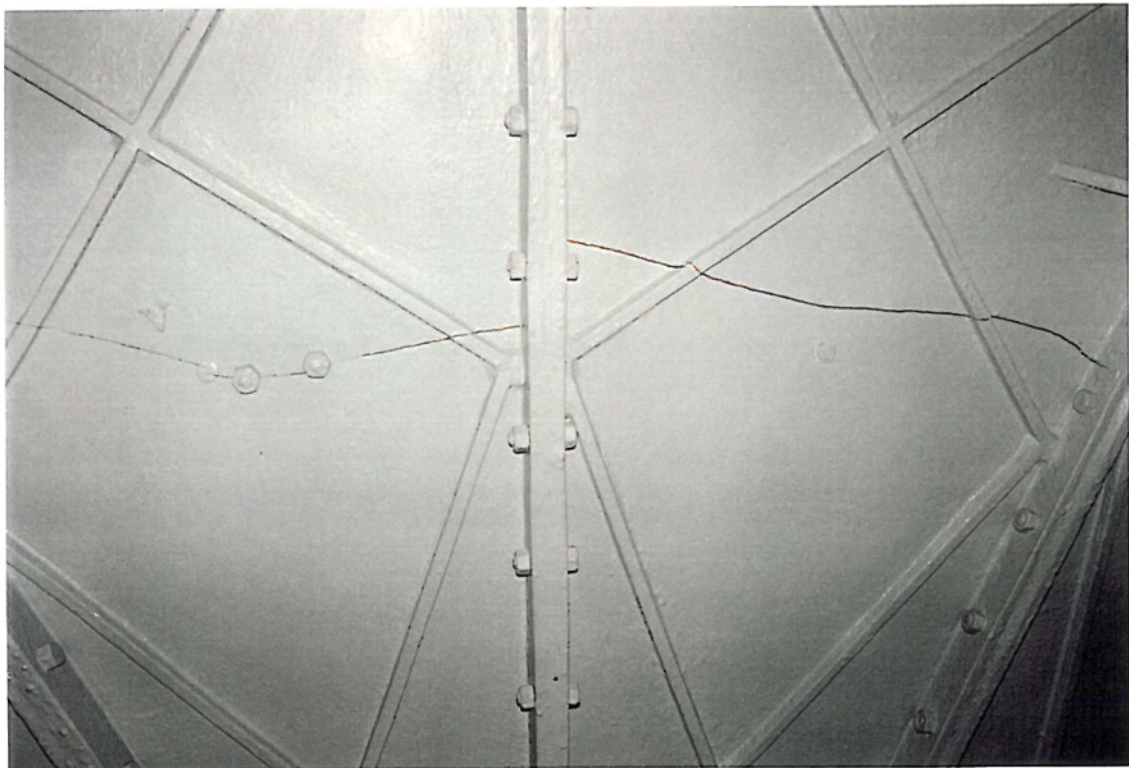
Momenteel zijn er echter ook vele scheuren aanwezig die in radiale richting lopen. De meeste scheuren zijn aanwezig in de vloer tussen de verdiepingen 12 en 13. Ook zijn in deze vloer scheuren in tangentiële richting aanwezig in het midden tussen de twee schachten (foto 2). Dergelijke scheuren kunnen alleen zijn ontstaan ten gevolge van het gewicht dat wordt uitgeoefend door de bezoekers op de vloer. Het feit dat deze vloer veruit de meeste scheuren heeft kan verklaard worden uit het feit dat deze verdieping wordt gebruikt als een rustruimte waar tevens een expositie aanwezig is. Een gevolg hiervan is dat bezoekers relatief veel op deze verdieping vertoeven. Op basis van de toestand van de vloer tussen verdieping 12 en 13 moet gesteld worden dat het toelaten van bezoekers in overgrote mate heeft bijgedragen tot de scheurvorming in de vloeren.

Foto 2 Opname van een scheur in tangentele richting in het centrum van de vloer.

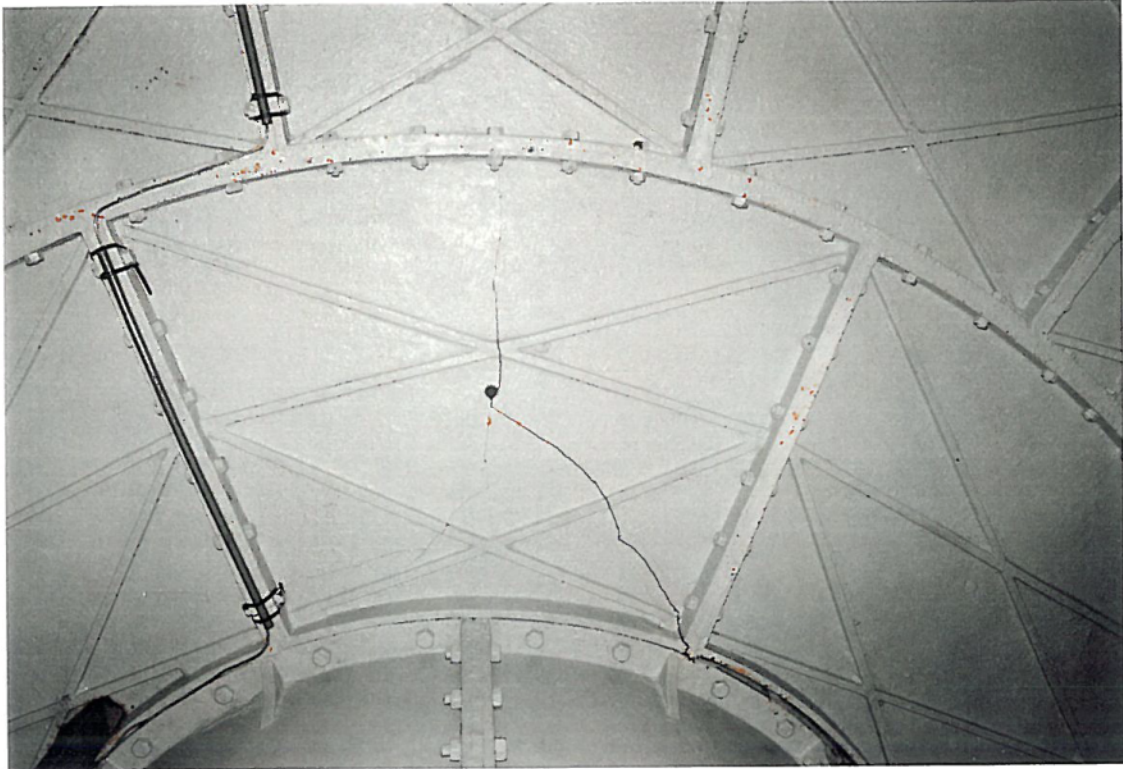
De scheuren op diverse verdiepingen hebben veelal een lengte van enkele meters (foto 3). Een groot deel van het vloeroppervlak is derhalve niet meer met elkaar verbonden. In een bros materiaal als gietijzer kan daardoor bij ongewijzigde belasting ieder moment volledige breuk van een gehele vloer verwacht worden. Omwille van de veiligheid van de bezoekers en om verdere scheurgroei te verminderen wordt geadviseerd geen groepen bezoekers meer toe te laten tot de vuurtoren.

Foto 3 Scheuren met een lengte van enkele meters.

Geadviseerd wordt de vloeren te repareren. Gietijzeren vloeren kunnen enkel gerepareerd worden door, op dezelfde wijze als tot op heden is gebeurd, platen te bouten over de scheuren (foto 4). Lamellair grijs gietijzer kan niet gerepareerd worden middels lassen. Ook na de reparatie wordt geadviseerd geen groepen bezoekers meer toe te staan. De vloeren zijn hier kennelijk niet op berekend en het toelaten van de bezoekers verkort daardoor de levensduur van de vloeren. Ook kan de veiligheid van groepen bezoekers niet gegarandeerd worden.

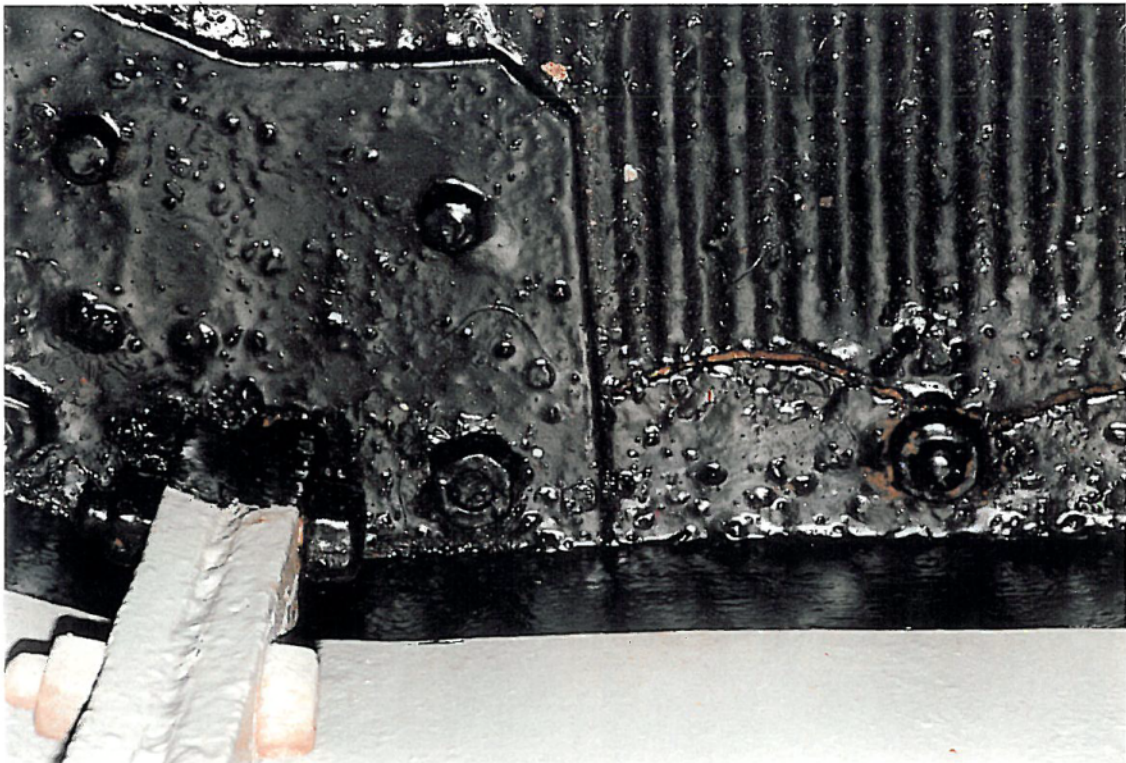
Foto 4 Voorbeeld van in het verleden uitgevoerde reparatie.
