MEMO

Onderwerp:
 Constructieve veiligheid transportroutes in
 vuurtoren Lange Jaap te Huisduinen, Gem. Den
 Helder

Rotterdam,
 6 maart 2015

Projectnummer:
 E01032.000264.0100

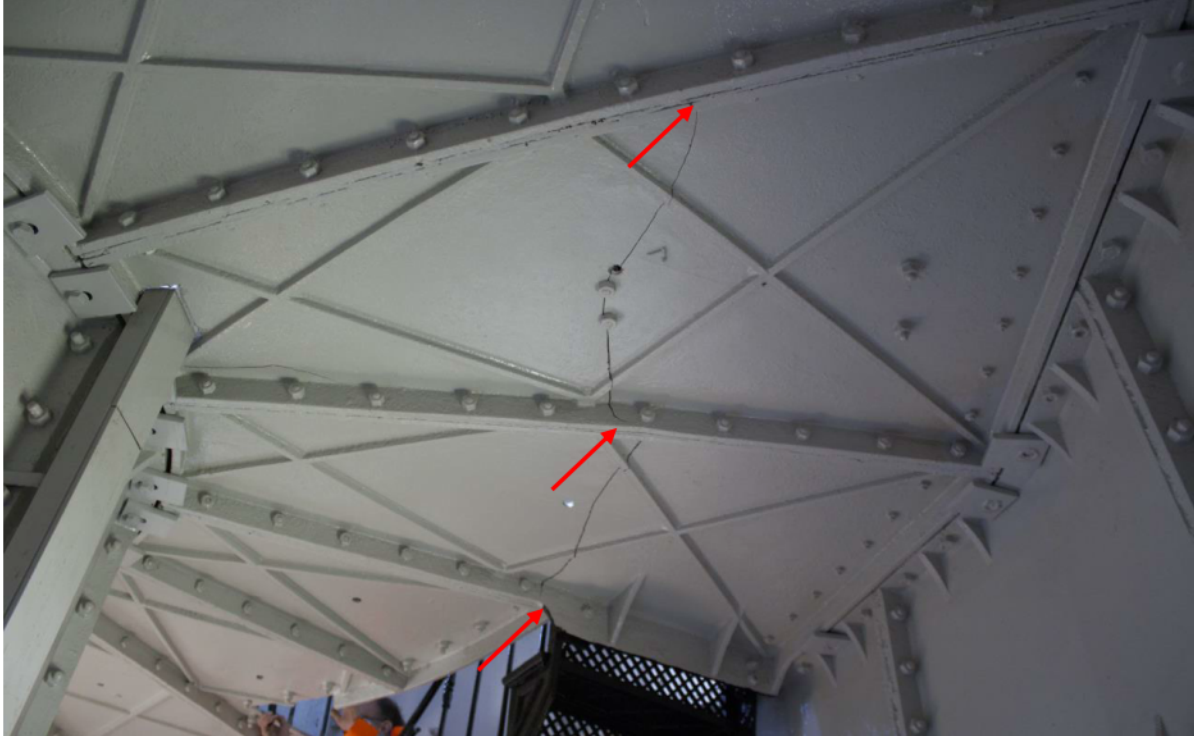
2. Op de vloer van de 13 etage zijn ter plaatse van de trapoplegging 3 ribben doorgescheurd. Hierdoor kan de constructieve veiligheid niet gegarandeerd worden. Voor veilig personenverkeer over de trappen, dient hier een versterkende maatregel genomen te worden. De foto's zijn opgenomen in bijlage 1.

Foto 1 Vloer laag 13 met drie doorgescheurde ribben

De oplossing is om drie houten balken onder de vloerdelen te plaatsen met stempels naar het niveau eronder.

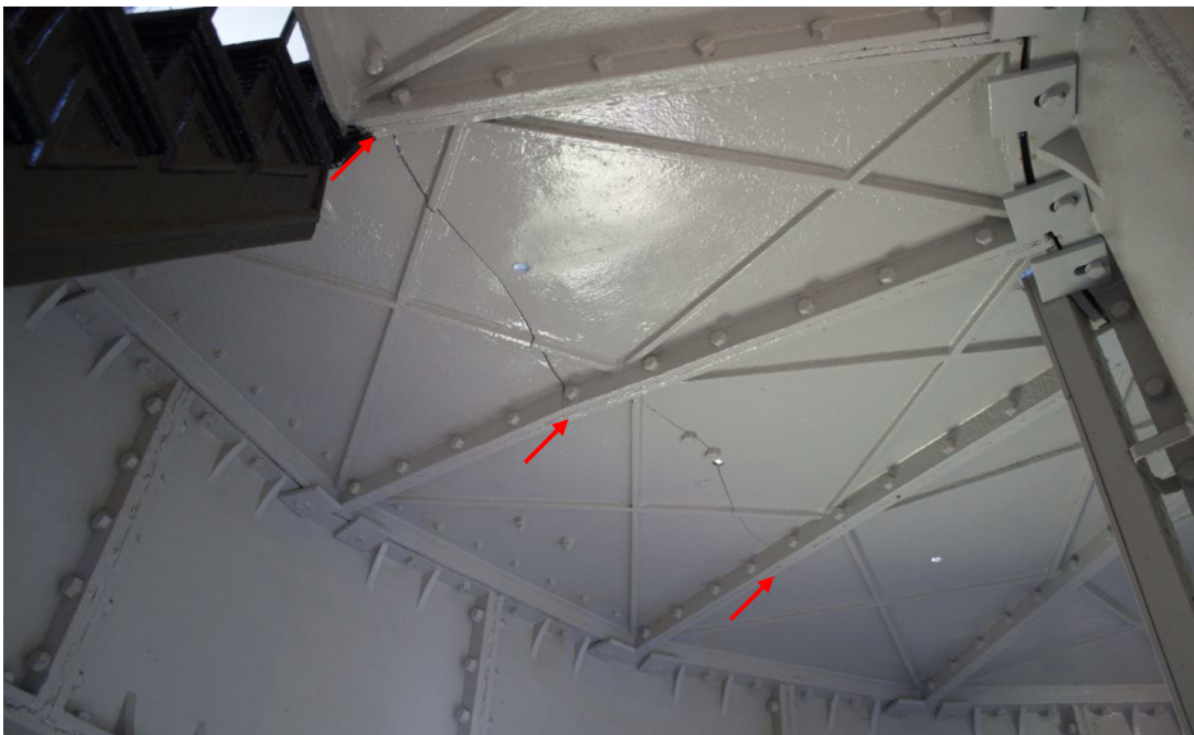
Foto 2 Vloer laag 13 vanaf andere zijde gezien

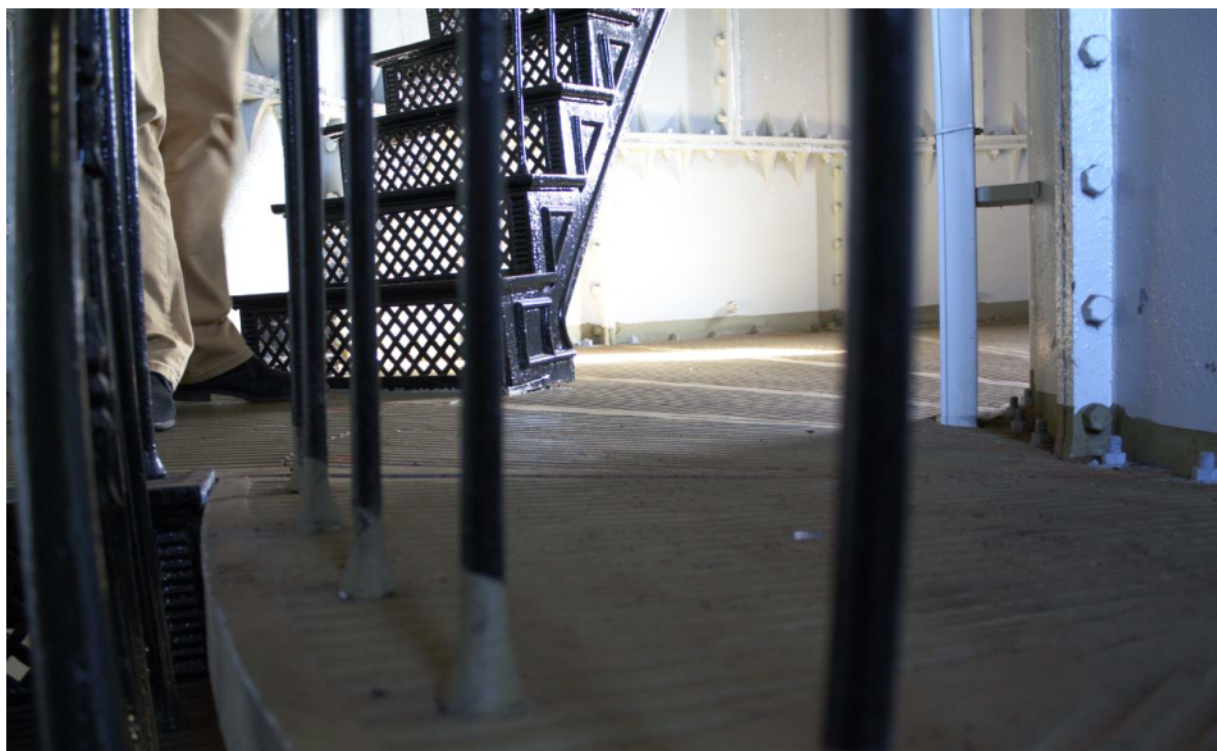
Foto 3 Bovenzijde vloer laag 13

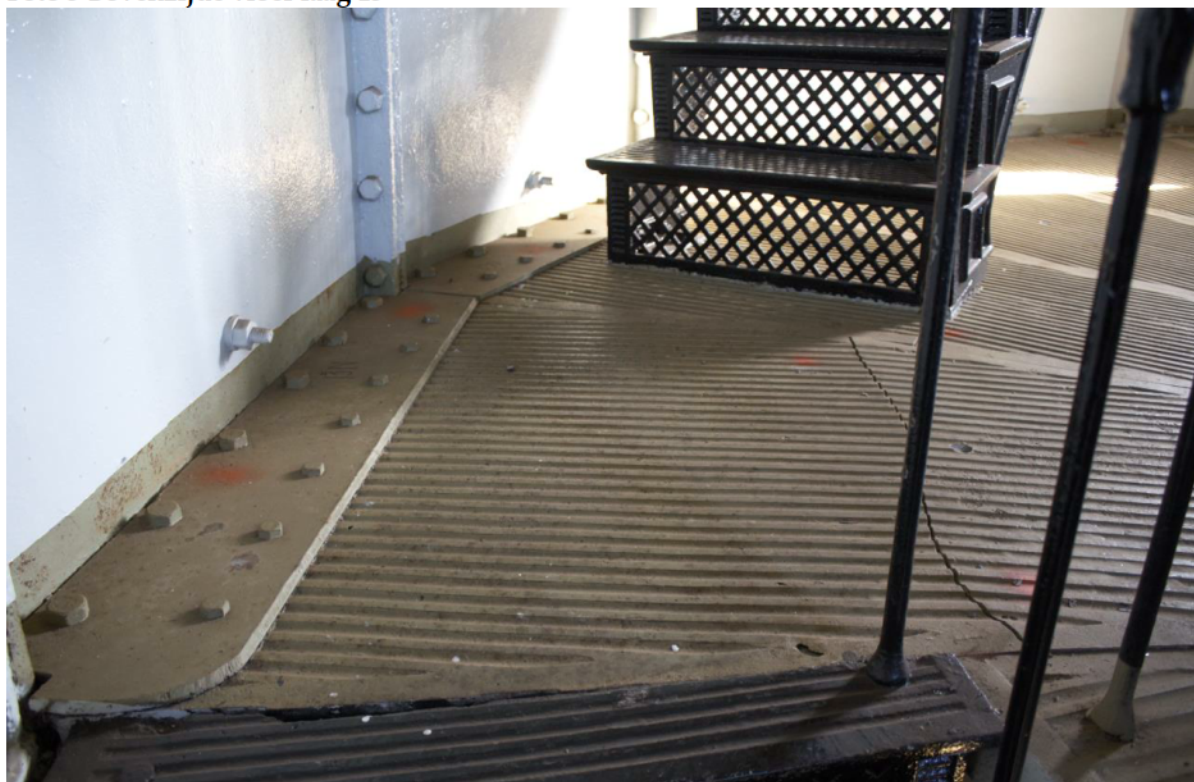
Foto 4 Vloer laag 13 t.p.v. buitenschacht heeft een goede oplegging

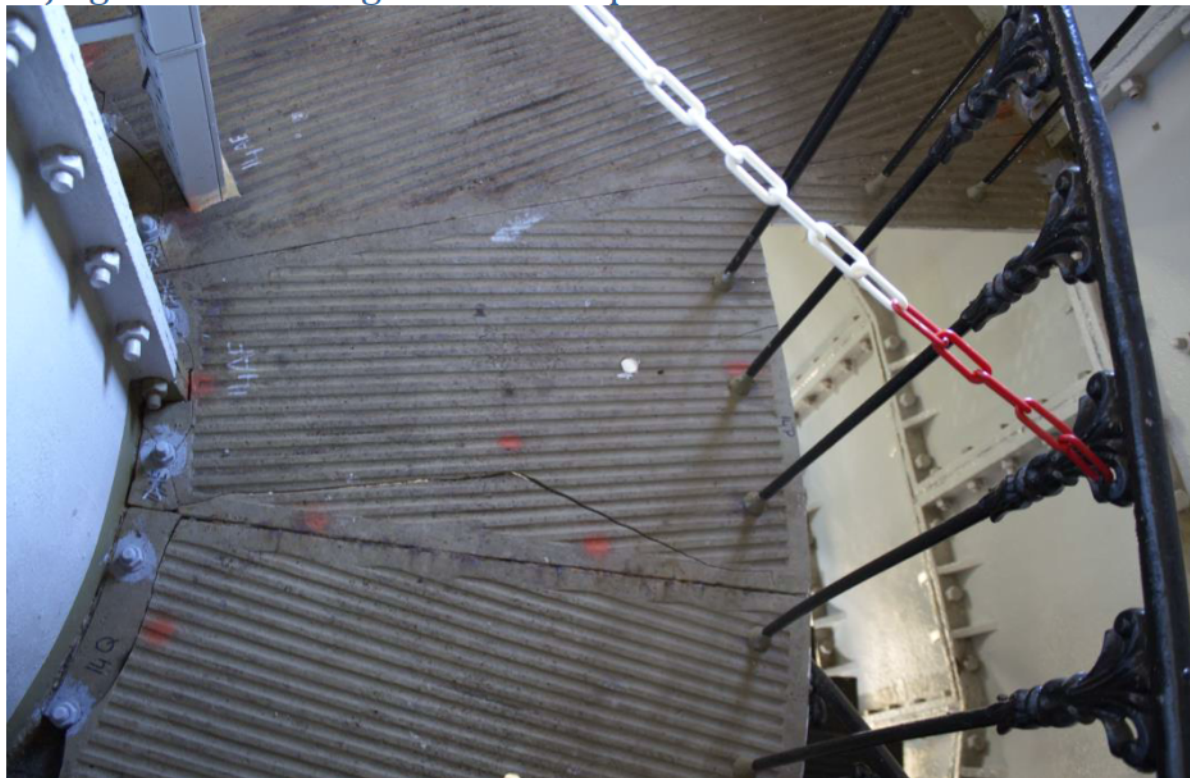
3. De overige vloerdelen ter plekke van de trappen hebben voldoende sterkte om de trappen te kunnen dragen. Gezien de scheurvorming in de vloerdelen buiten de transportroute is het betreden niet zondermeer veilig. Met name in het vloerdeel naast het trapgat van de 15e verdieping zit een scheur door de vloerplaat en de bijbehorende rib heen. Daardoor is de middelste plaat niet goed opgevangen. Een foto hiervan is opgenomen in bijlage 2.

Foto 5 Vloer laag 15 heeft een kapot vloerdeel naast de trap

Gezien de scheurvorming in de vloerdelen buiten de transportroute is het betreden niet zondermeer veilig. Aanbevolen wordt de vloeren af te zetten, zodat personen alleen op de trappen en de tussengelegen vloerdelen kunnen lopen.

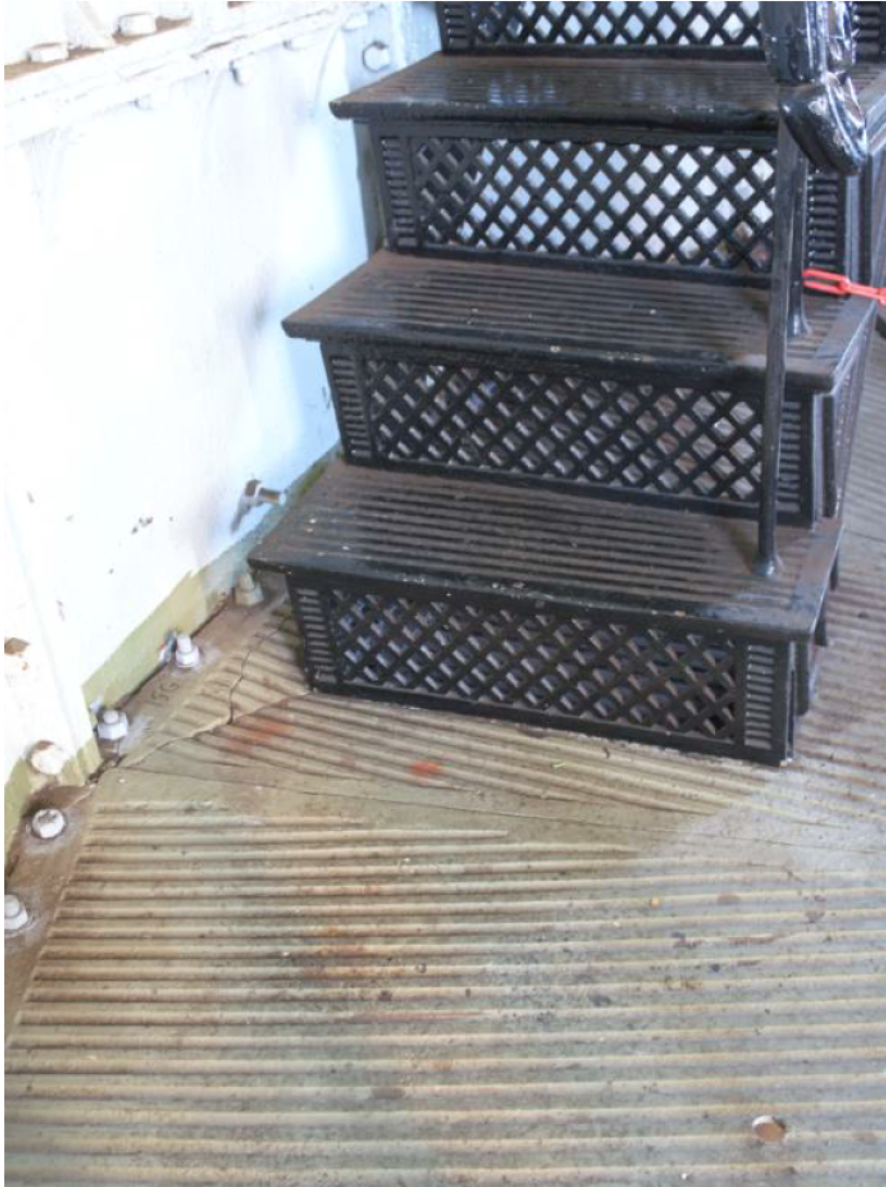
4. De oplegging van de trap op laag 15 ziet er slecht uit, omdat ter plaatse van de buitenste trapboom een scheur in de vloer zit. De vloer is hierdoor ook oneffen. Omdat de binnenste trapboom echter boven een kleine rib afsteunt en de belasting dus goed naar de grote ribben kan overdragen, is hier geen veiligheidsrisico. Omdat deze situatie afwijkt van de overige trappen, wordt dit expliciet genoemd om de gebruiker gerust te stellen. Foto's zijn opgenomen in bijlage 3.

Foto 6 Vloer laag 15 met trapoplegging - niet fraai maar er zijn wel alternatieve draagwegen mogelijk

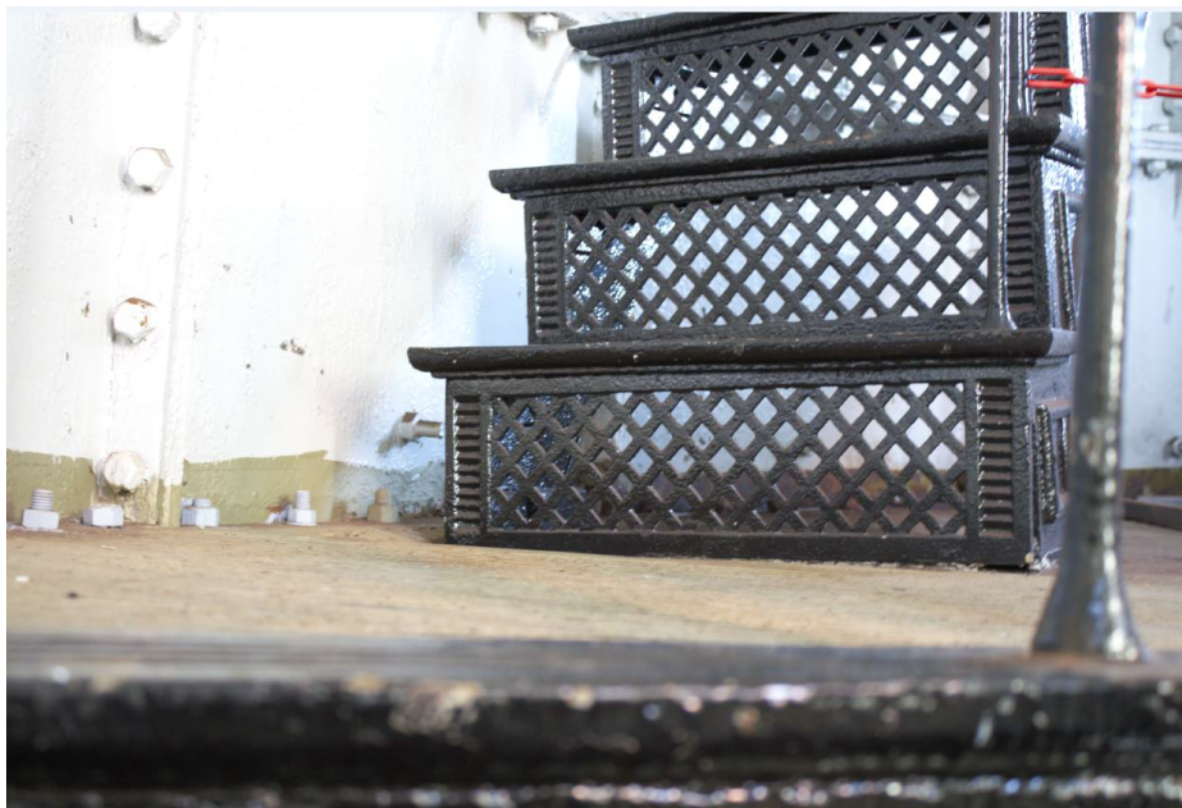
Foto 7 Vloer laag 15 – bovenzijde met schuin lopende vloer

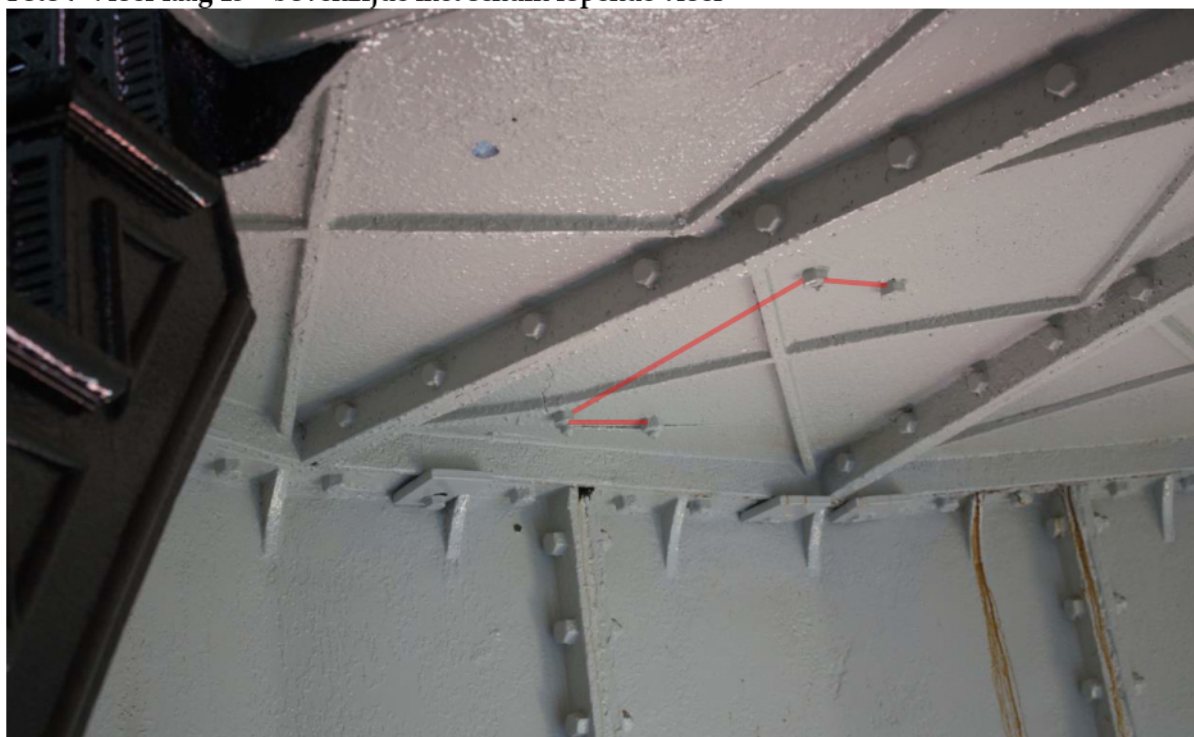
Foto 8 Vloer laag 15 met trapoplegging – de rechter trapboom kan haar belastingen goed afdragen naar de vloer

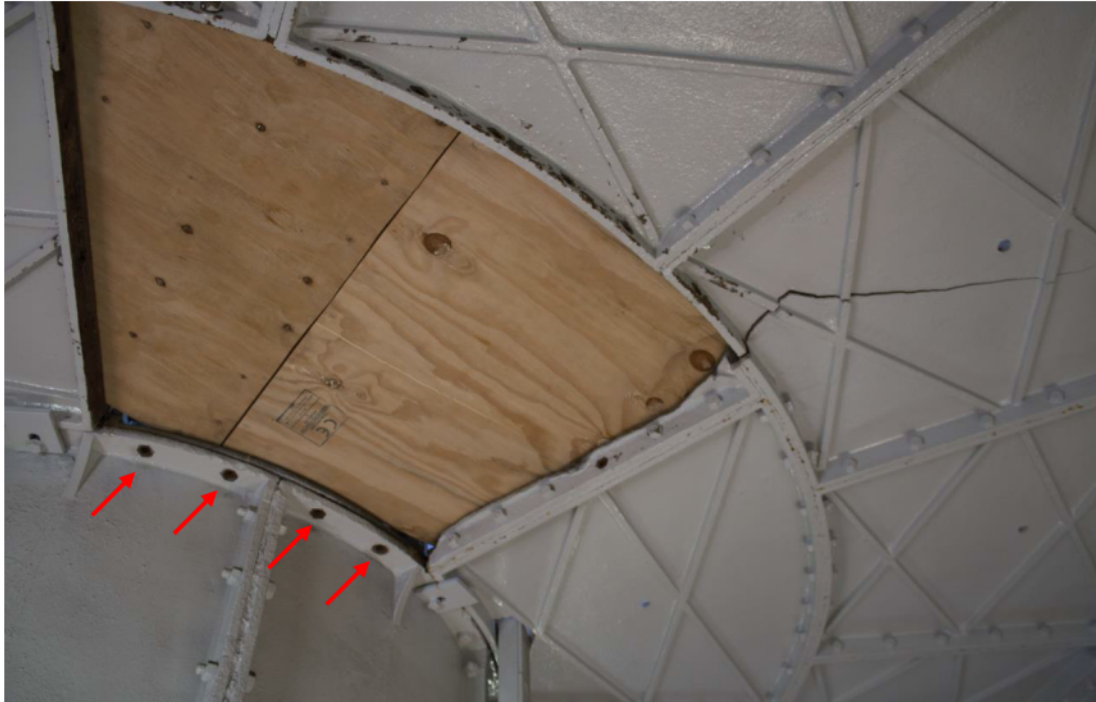
5. In het verleden zijn enkele vloerdelen verwijderd voor onderzoek. Hierbij zijn de bouten rondom het vloerdeel verwijderd. Het gevolg is echter dat er op deze plek geen verticale trekkracht meer opgenomen kan worden door de schachtwand. Voor de algehele stabiliteit van de toren als geheel, dienen hier nieuwe bouten bevestigd te worden.

Het ontbreken van de bouten zorgt niet voor een acuut gevaar bij het gebruik van de trappen, maar is vooral een bezwaar bij hoge windbelastingen. Dit probleem is dus relevant voor de levensduur van de toren, want als de bouten niet teruggebracht worden, kunnen de spanningen in de omringende bouten overbelast worden. Bij harde wind of hoge zonbestraling kunnen er dus steeds meer bouten gaan knappen.

Foto 9 Verwijderd vloerdeel op de 12^e verdieping – hier moeten bouten terug geplaatst worden

De gebroken bouten in de wandverbindingen en de bouten verwijderd bij het loshalen van enkele vloerdelen moeten worden vervangen respectievelijk aangebracht worden om de krachtswerking van de buitenwand en de binnenwand naar het oude niveau te brengen. Voor zover wij hebben kunnen nagaan in de inspectie, zijn overal M16 bouten aanwezig. Nieuwe bouten dienen kwaliteit M8.8 te hebben.

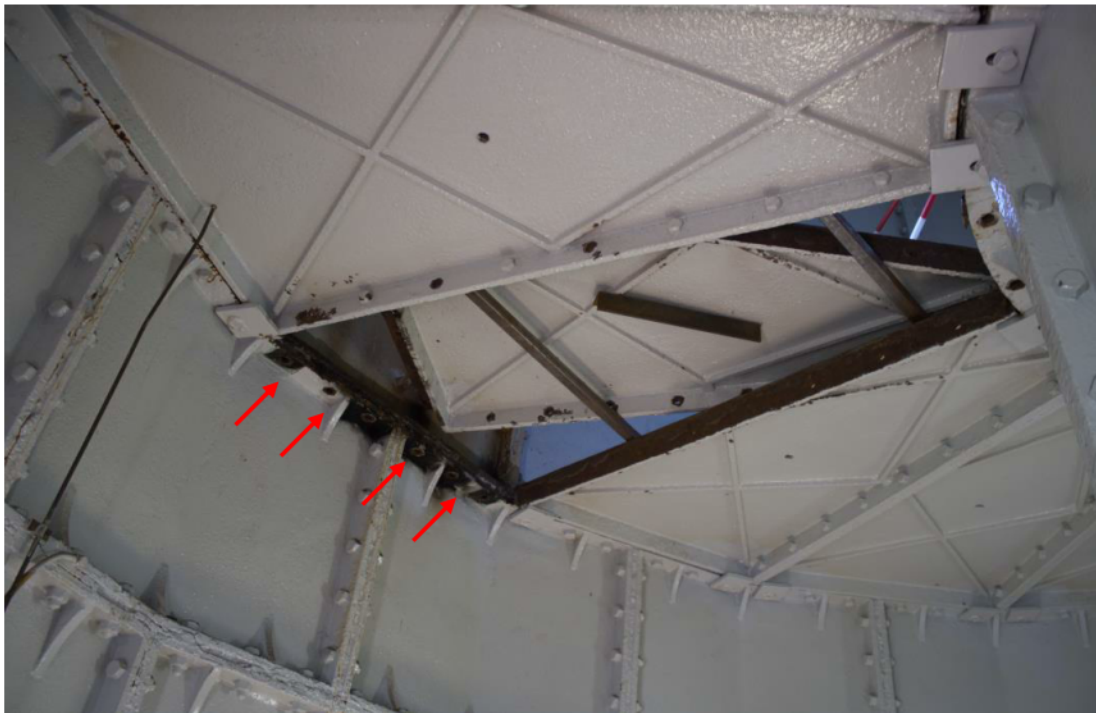
Foto 10 Vloer laag 15 - hier moeten bouten terug geplaatst worden

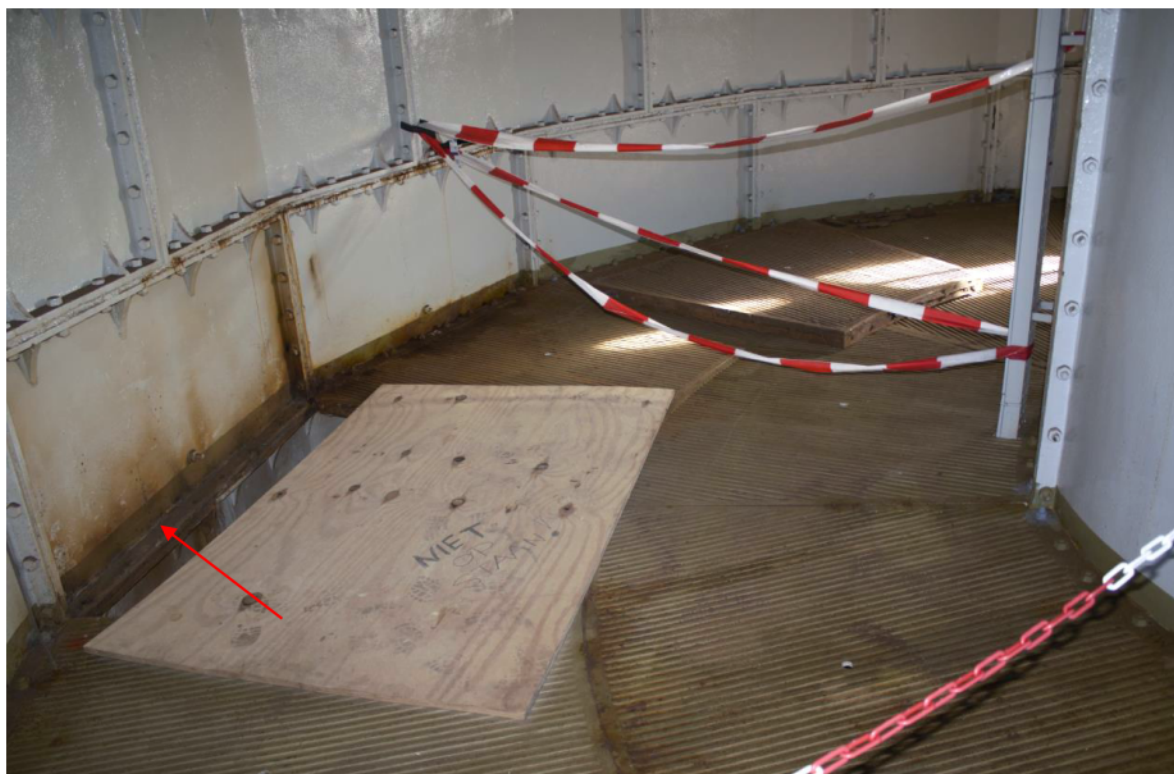
Foto 11 Vloer van laag 7 – de bouten moeten hier teruggebracht worden

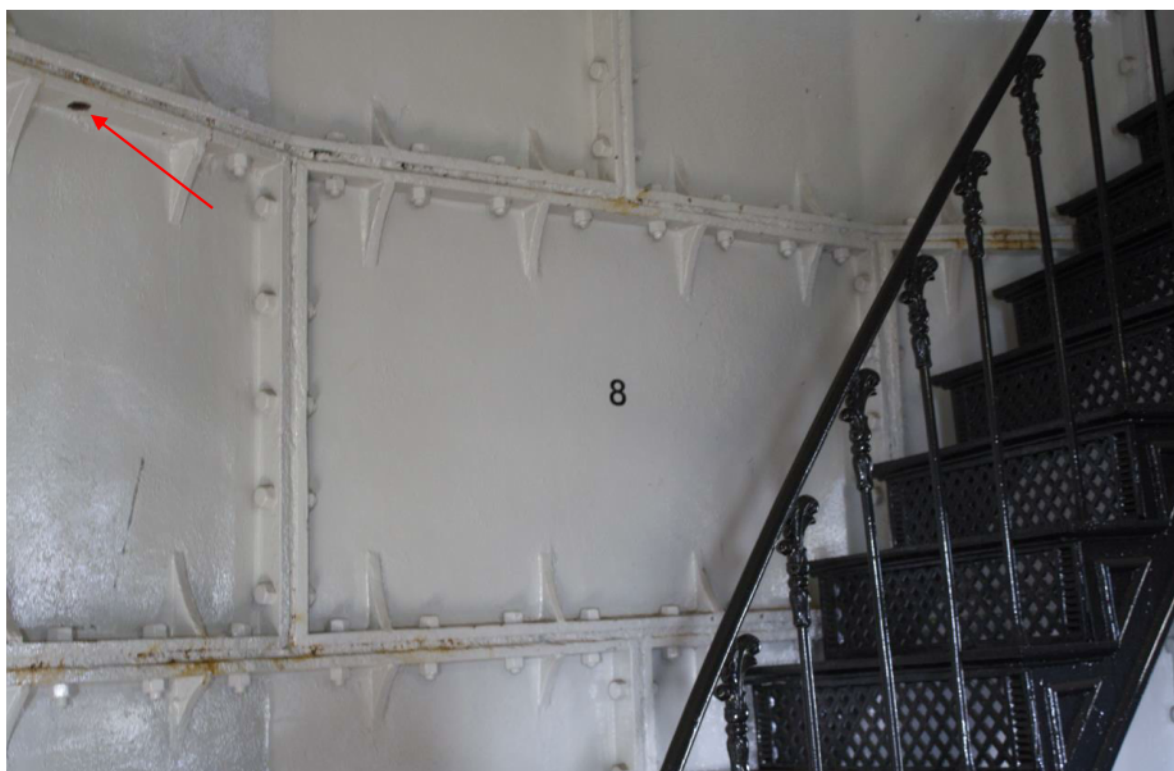
Ook op meerdere plekken elders in de toren ontbreken bouten. Deze dienen ook teruggebracht te worden.

Foto 12 Vooral op laag 8 ontbreken verschillende bouten in de buitenschil

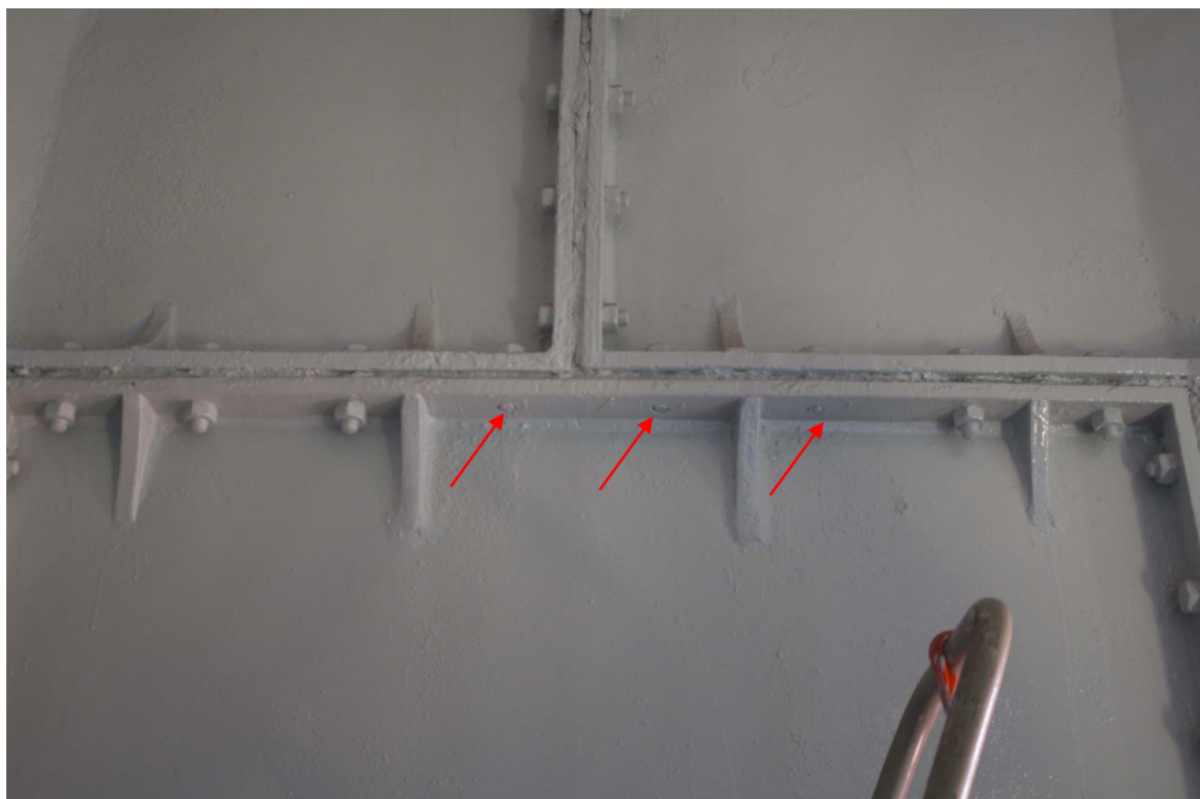
Foto 13 Laag 8 met afgebroken bouten

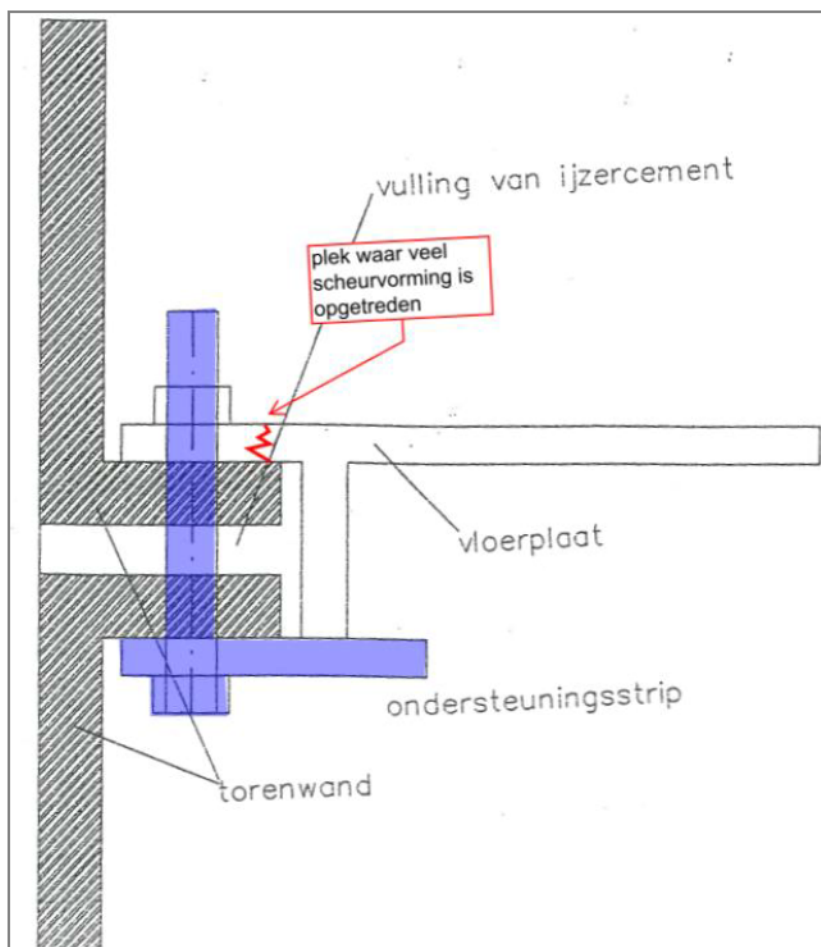
De oplegging van de platen gebeurt nu niet meer middels de bovenplaat van het gietstalen vloerdeel, maar middels de rib die een sterke ondersteuning heeft gekregen middels twee schotjes per vloerelement.

Foto 14 Fragment uit het rapport, met daarin gearceerd de nieuwe constructie

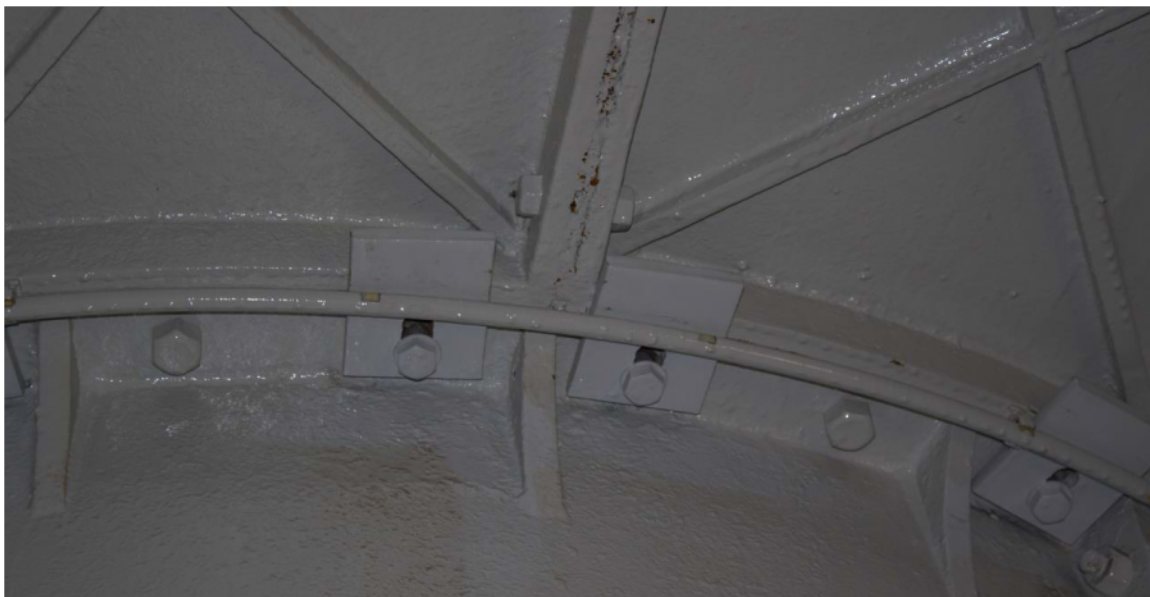
Foto 15 Reparatie uit het jaar 2000

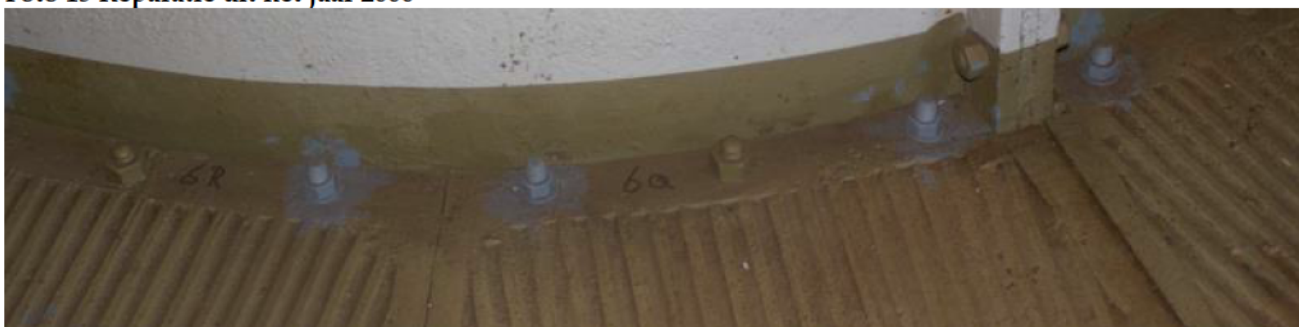
Foto 16 Bestaande bouten zijn vervangen

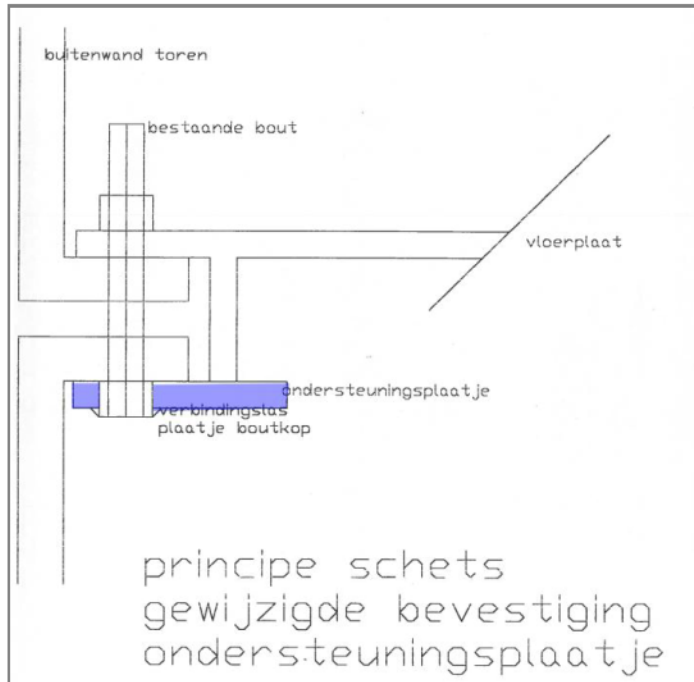
In de praktijk bleek bovenstaande oplossing op sommige plekken niet mogelijk, omdat het niet mogelijk was sommige bouten te verwijderen. Er is hier voor gekozen om een plaatje aan de bestaande bout te lassen. Zie onderstaande afbeelding (afkomstig uit het rapport uit 2001) en foto.

Foto 17 Fragment uit het rapport, met daarin gearceerd de (gewijzigde) nieuwe constructie

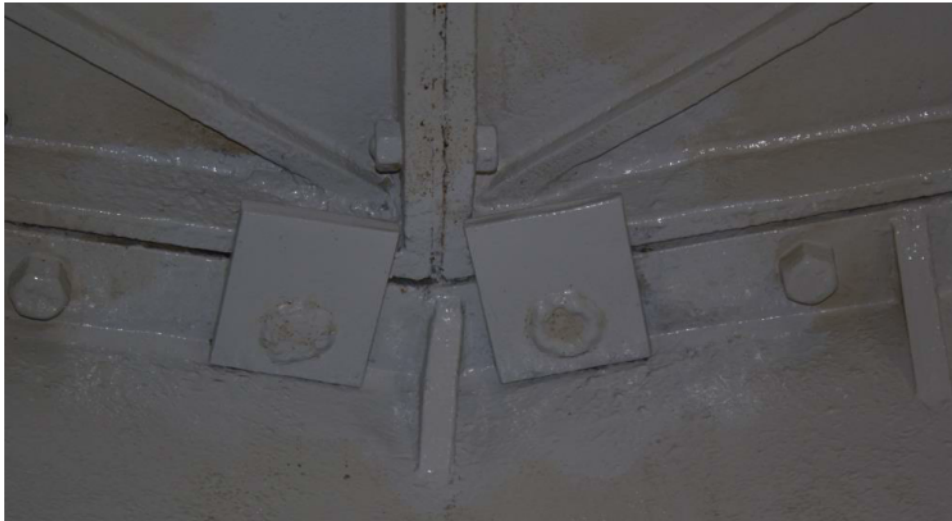
Foto 18 Gelaste schotjes

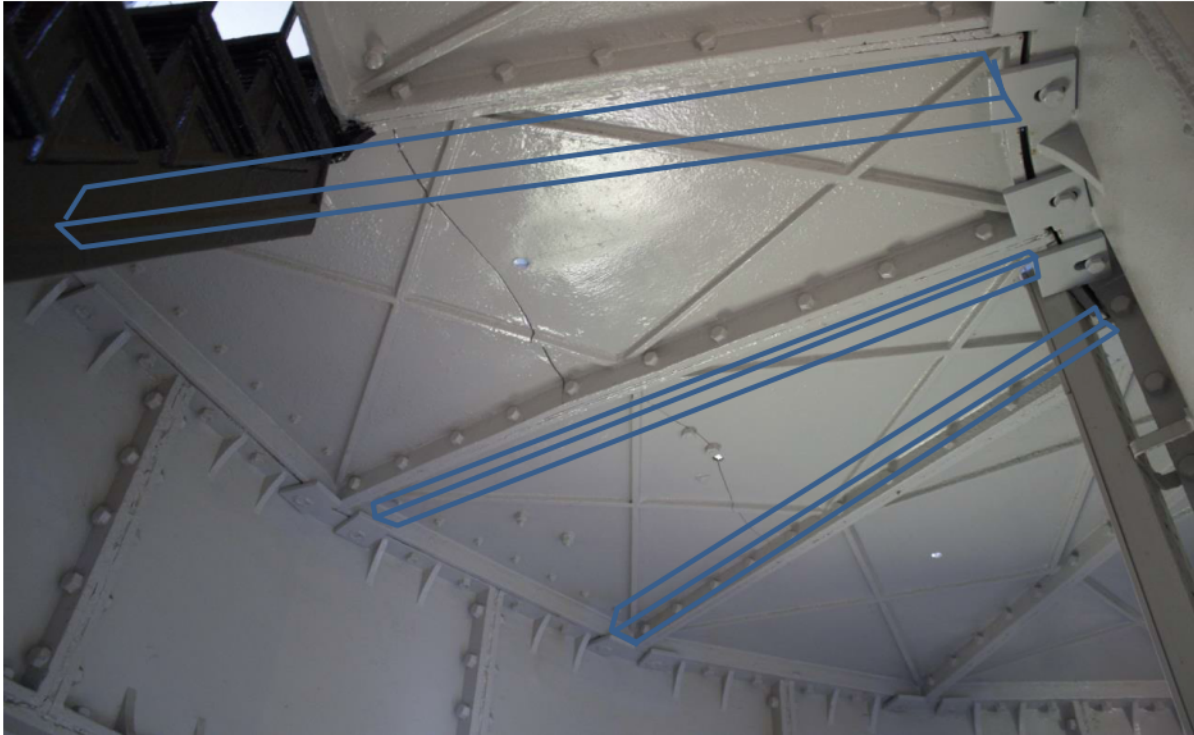
Foto 19 Laag 13 met daarin 3 houten balken geschetst t.b.v. opvang van de vloer (de stempels zijn hierin niet geschetst)

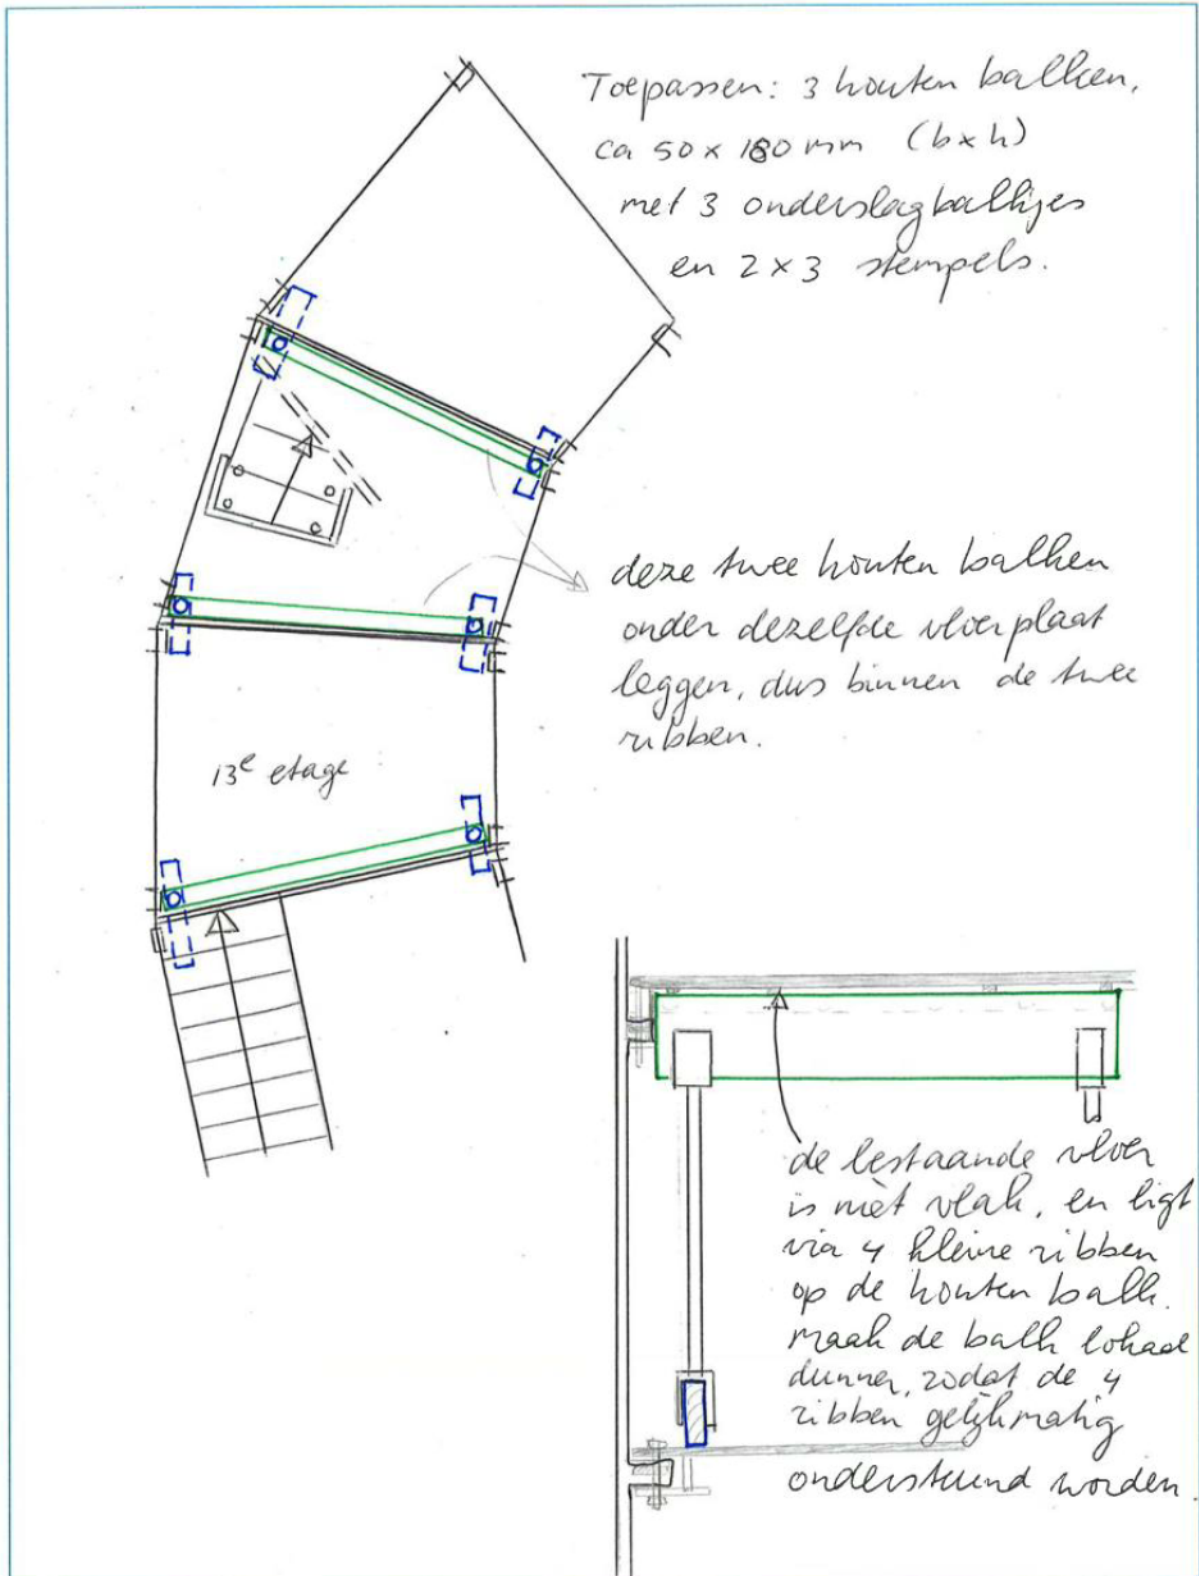
Foto 20 Tijdelijke ondersteuningsconstructie voor het veilig maken van de vloer van laag 13
