Notitie

Aan [REDACTED] (RWS-CD)
Datum : 04-10-2021
Betreft : Lange Jaap
Toekomstscenario's.

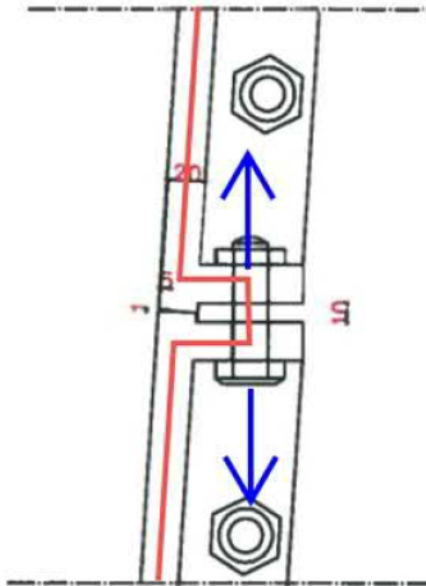
- Zwelroest tilt lokaal stuikverbinding panelen los tot +20 mm lokale verplaatsing aan binnenzijde (blauwe pijl onderstaand).
- In de zwelling vindt geconcentreerde krachtsoverdracht plaats (zowel verticaal als tangentiaal)
- Lokaal wordt dan veel van de verticale belasting opgenomen door de voeg en niet in de stuikverbinding (zwelroest te vergelijken met autokrik)
- Krachtsoverdracht gaat daarbij via excentriciteit (rode lijn onderstaande figuur) met grote bijbehorende buigspanningen.

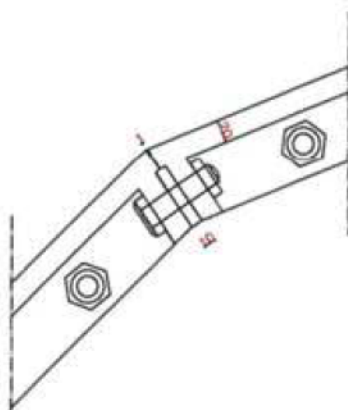
Wat er nu gebeurt is dat wandpanelen in de knikken (zie figuur onder) over de gehele paneelhoogte scheuren.

Niet uitgesloten is dat dit mede komt door zwelroest in de bovenliggende verticale voegen. Omdat de wanden in halfsteensverband gelegd zijn kan dit zwelroest nu ook de bouten laten breken.

Je hebt dan al een doorgaande scheur of ontkoppeling van 3 paneelhoogtes.

Door de brosheid van het materiaal (i.c.m. 2e orde vervorming) kan de scheur zich nu snel (onbeheerst) doorzetten.

Dit risico wordt verhoogd omdat door het grote aantal scheuren deze elkaar kunnen gaan opzoeken

Een afgeleid risico is dat bij breken van bouten de horizontale ringen deels los op elkaar staan en kunnen verschuiven door interne opgedrongen vervormingen
