Bevindingen NEN 2767

ZL000155 • Vuurtoren

Vuurtoren 1
4328 KG Burgh-Haamstede

Inspectiedatum: 27-10-2021

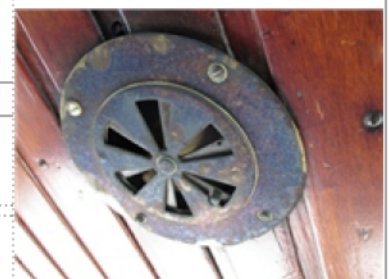
Conditie 5
Ventilatie gevel rooster staal

B7EM02 Corrosie (verzinkt) stalen kozijnwerk

Ernst	Intensiteit	Omvang	Conditie	Risico/prioriteit
Ernstig	2	5	5	Gebruik en functioneren - gering effect Belevingswaarde en aanzien - gering effect

L: Plafond uitkijklokaal
 O: Achterstallig onderhoud/vochtig klimaat
 G: Corrosie plafondroosters
 R: Esthetica
 O: Vervangen gecorrodeerde ventilatieroostertjes in plafond uitkijklokaal.

Activiteit: 2023 Hvh
 Vervangen ventilatieroosters 3,00 st

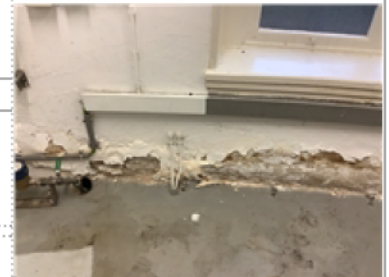
ZL000155 • Vuurtoren
Vuurtoren 1 • Burgh-Haamstede
Conditie 4
Gevelconstructie metselwerk

Binnenzijde gemetselde gevels
 B2EW04 Vocht, doorslaand

Ernst	Intensiteit	Omvang	Conditie	Risico/prioriteit
Ernstig	3	3	4	Binnenmilieu en gezondheid - matig effect Belevingswaarde en aanzien - gering effect Toename kosten en vervolgschade - matig effect

L: Diverse plekken binnenzijde gevelmetselwerk
 O: Onbekend
 G: Doorslaand vocht
 R: Hoge herstelkosten
 O: Nader onderzoek

Activiteit: 2023 Hvh
 Nader onderzoek (elders opgenomen onder stucwerk) 1,00 pst

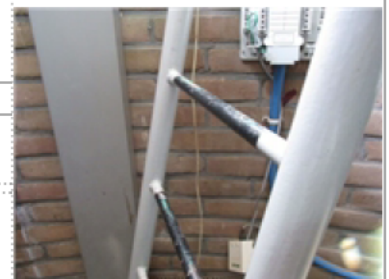
Ladders en klimijzers

B4SB04 Onjuiste of ontbrekende afwerking (bijv. gladde sporten kooiladder)

Ernst	Intensiteit	Omvang	Conditie	Risico/prioriteit
Serius	3	4	4	Veiligheid - matig effect

L: Alle ladders
 O: Ontbreken antislip
 G: Onveilige situatie
 R: Veiligheid
 O: Aanbrengen antislip

Activiteit: 2023 Hvh
 Herstellen: aanbrengen antislip 1,00 pst

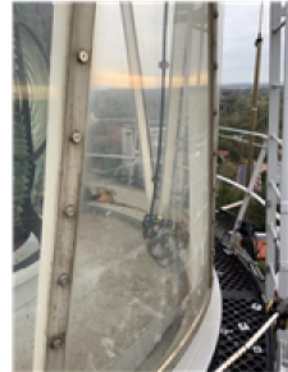
ZL000155 • Vuurtoren
Vuurtoren 1 • Burgh-Haamstede
Conditie 4
Beglazing enkel

B7EB02 Condens in glasspouw

Ernst	Intensiteit	Omvang	Conditie	Risico/prioriteit
Ernstig	3	3	4	Gebruik en functioneren - matig effect Belevingswaarde en aanzien - gering effect

L: Lichthuis
 O: Weersinvloeden
 G: Betreft craquele kunststof beglazing
 R: Functioneren/hoge herstelkosten
 O: Vervangen gebogen glas lichthuis

Activiteit: 2023 Hvh
 Vervangen gebogen glas lichthuis 11,00 m2

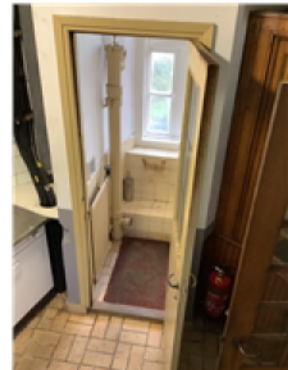
Wc

Binnenschilderwerk deur hout dekkend (dubbelzijdig)

B11GA03 Vervuiling

Ernst	Intensiteit	Omvang	Conditie	Risico/prioriteit
Gering	3	3	2	Belevingswaarde en aanzien - ernstig effect Toename kosten en vervolgschade - matig effect

L: Deur 2e verdieping
 O: Uitwerpselen insecten op schilderwerk deur wc
 G: Ernstige vervuiling
 R: Esthetica
 O: Schilderen elders opgenomen

Activiteit: 2023 Hvh
 Schilderen elders opgenomen 1,00 st

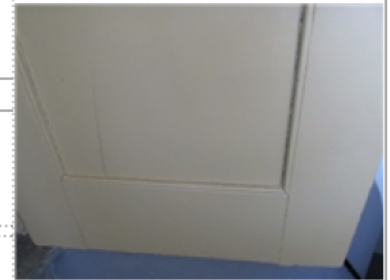
ZL000155 • Vuurtoren
Vuurtoren 1 • Burgh-Haamstede
Conditie 4
Binnenschilderwerk deur hout dekkend (dubbelzijdig)
Tag

B11SM02 Barsten

Ernst	Intensiteit	Omvang	Conditie	Risico/prioriteit
Serieus	3	2	2	Monumentale waarde - gering effect Belevingswaarde en aanzien - matig effect Toename kosten en vervolgschade - gering effect

L: Binnendeur
 O: Achterstallig onderhoud
 G: Barsten
 R: Esthetica
 O: Conform MJOP schilderen

Activiteit: 2023 Hvh
 Conform MJOP schilderen 4,00 st

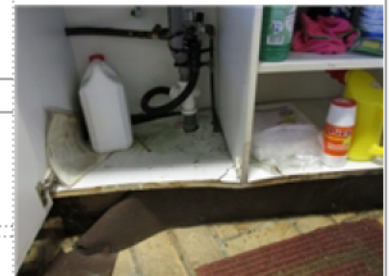
Keuken

Keukenblok < 1.5 m.

NVT Materiaalaantasting

Ernst	Intensiteit	Omvang	Conditie	Risico/prioriteit
Serieus	3	4	4	Binnenmilieu en gezondheid - gering effect Gebruik en functioneren - matig effect Belevingswaarde en aanzien - gering effect

L: Verdieping boven stopplaats lift
 O: Vocht/water
 G: Materiaal aantasting (keukenblok: rot)
 R: Functionaliteit
 O: Conform MJOP keukenblok vervangen

Activiteit: 2023 Hvh
 Conform MJOP vervangen 1,00 st

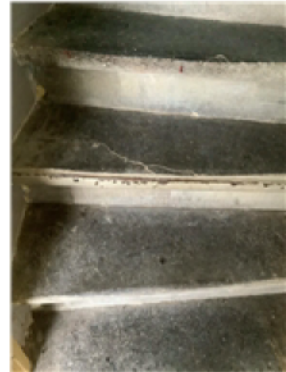
ZL000155 • Vuurtoren
Vuurtoren 1 • Burgh-Haamstede
Conditie 3
Binnentrap beton

B4EC01 Scheuren constructief

Ernst	Intensiteit	Omvang	Conditie	Risico/prioriteit
Ernstig	3	2	3	Veiligheid - matig effect

L: Betonnen binnentrap
 O: Onbekend
 G: Breuk van een aantal natuursteen traptreden. Trap opgebouwd uit natuursteen optreden en aantreden. Optrede ligt op aantrede, aantrede ligt niet op aantrede.
 R: Mogelijk kans op naar beneden vallen gebroken trede. Soms breuk in op- én aantrede (1e en 2e foto)
 O: Nader onderzoek

Activiteit: 2023 Hvh
 Nader onderzoek 1,00 pst

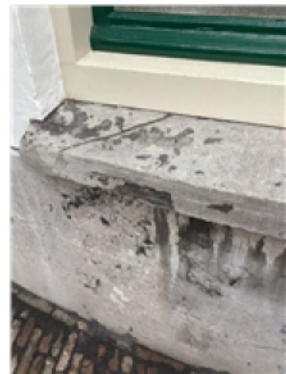
Aanbouw

Raamdorpel natuursteen

B7EW01 Breuk

Ernst	Intensiteit	Omvang	Conditie	Risico/prioriteit
Serius	3	3	3	Monumentale waarde - matig effect Belevingswaarde en aanzien - matig effect Toename kosten en vervolgschade - gering effect

L: Natuursteen raamdorpels
 O: Materiaal toepassing foutief
 G: Ondeugdelijk herstel
 R: Opnieuw breuk zichtbaar
 O: Opnieuw herstellen met juist materiaal

Activiteit: 2023 Hvh
 Herstellen foutief herstelde reparatie 1,00 pst

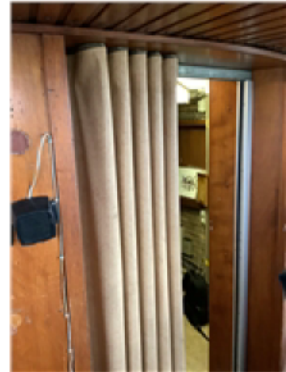
ZL000155 • Vuurtoren
Vuurtoren 1 • Burgh-Haamstede
Conditie 3
Binnendeur hout

B7SB01 Hang & sluitwerk, niet goed te bedienen

Ernst	Intensiteit	Omvang	Conditie	Risico/prioriteit
Serius	1	5	3	Gebruik en functioneren - gering effect Belevingswaarde en aanzien - gering effect

L: Uitzijklokaal
 O: Veroudering
 G: Vouwdeuren verouderd, gaan niet soepel
 R: Functioneren
 O: Vervangen hang en sluitwerk

Activiteit: 2023 Hvh
 Vervangen kunststof schuifdeur 2,00 st

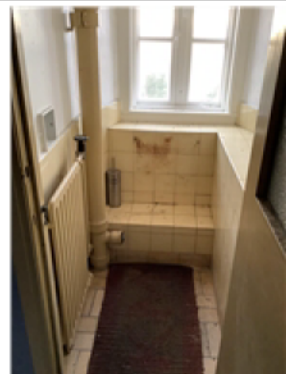
Wc

Binnenwandafwerking tegels

B8SC03 Vervuiling

Ernst	Intensiteit	Omvang	Conditie	Risico/prioriteit
Gering	3	4	3	Gebruik en functioneren - gering effect Belevingswaarde en aanzien - matig effect

L: 2e verdieping o.a. toilet
 O: Uitwerpselen insecten
 G: Vervuiling
 R: Esthetica
 O: Reinigen wandtegels

Activiteit: 2023 Hvh
 Reinigen wandtegels 6,00 m2

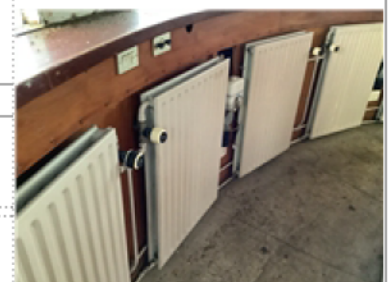
Vloerafwerking linoleum

B9SM07 Slijtage

Ernst	Intensiteit	Omvang	Conditie	Risico/prioriteit
Serius	2	4	3	Gebruik en functioneren - gering effect Belevingswaarde en aanzien - matig effect

L: Verdieping uitzijklokaal
 O: Mechanische beschadigingen/veroudering
 G: Slijtage
 R: Esthetica
 O: Vervangen vloerafwerking

Activiteit: 2023 Hvh
 Vervangen vloerafwerking 14,20 m2

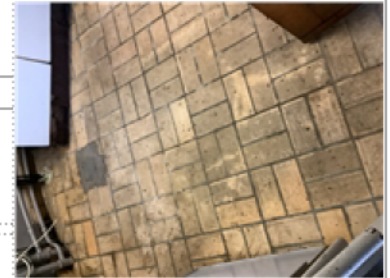
Keuken en wc

ZL000155 • Vuurtoren
Vuurtoren 1 • Burgh-Haamstede
Conditie 3
Vloerafwerking tegels

B9GA02 Vuil, aanslag, verkleuring

Ernst	Intensiteit	Omvang	Conditie	Risico/prioriteit
Gering	2	5	3	Binnenmilieu en gezondheid - gering effect Belevingswaarde en aanzien - matig effect Toename kosten en vervolgschade - gering effect

L: Vloertegels 2e en 3e verdieping
 O: Achterstallig onderhoud
 G: Vervuilde tegels
 R: Esthetica
 O: Reinigen vervuilde vloertegels.

Activiteit: 2023 Hvh
 Reinigen vloertegels 10,00 m2

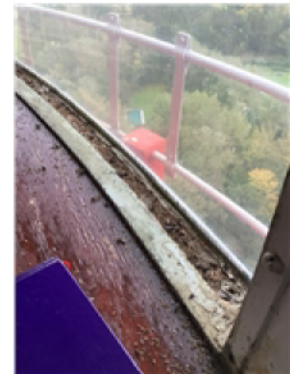
Lichthuis en uitkijklokaal

Binnenschilderwerk kozijn en raam staal

B11EM05 Afbladderen

Ernst	Intensiteit	Omvang	Conditie	Risico/prioriteit
Ernstig	3	2	3	Belevingswaarde en aanzien - gering effect Toename kosten en vervolgschade - matig effect

L: Lichthuis
 O: Achterstallig onderhoud
 G: Afbladderen verf
 R: Hoge herstelkosten/esthetica
 O: Schilderen

Activiteit: 2023 Hvh
 Schilderen 1,00 pst

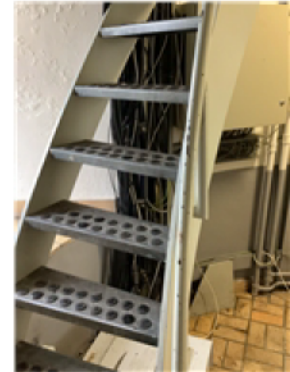
ZL000155 • Vuurtoren
Vuurtoren 1 • Burgh-Haamstede
Conditie 3
Binnenschilderwerk hek metaal

B11EM04 Kale delen

Ernst	Intensiteit	Omvang	Conditie	Risico/prioriteit
Ernstig	3	2	3	Belevingswaarde en aanzien - gering effect

L: Traphekken binnen
 O: Molest/achterstallig onderhoud
 G: Kale delen trap
 R: Esthetica
 O: Schilderen traphekken

Activiteit: 2023 Hvh
 Schilderen 19,26 m2

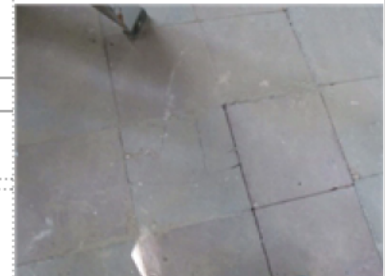
Terreinverharding betegels

B12EM01 Breuk

Ernst	Intensiteit	Omvang	Conditie	Risico/prioriteit
Ernstig	3	1	2	Gebruik en functioneren - gering effect

L: Telecomruimte begane grond
 O: Molest/werking
 G: Breuk in tegels
 R: Esthetica
 O: Vervangen gebroken tegels

Activiteit: 2023 Hvh
 Vervangen gebroken tegels 1,00 m2

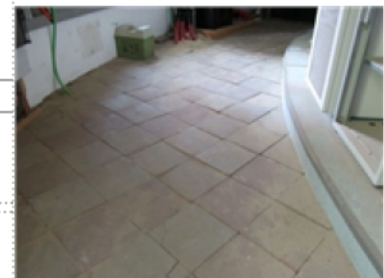
Terreinverharding betegels

B12EC03 Verzakking constructief

Ernst	Intensiteit	Omvang	Conditie	Risico/prioriteit
Ernstig	2	2	2	Gebruik en functioneren - gering effect Belevingswaarde en aanzien - gering effect

L: Telecomruimte begane grond
 O: Onbekend
 G: Verzakking tegels
 R: Struikelgevaar/esthetica
 O: Herstellen/herstraten

Activiteit: 2023 Hvh
 Herstellen verzakking 5,00 m2

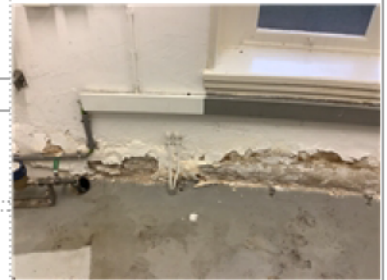
ZL000155 • Vuurtoren
Vuurtoren 1 • Burgh-Haamstede
Conditie 2
Binnenwandafwerking stucwerk

B8EW02 Vocht, doorslaand

Ernst	Intensiteit	Omvang	Conditie	Risico/prioriteit
Ernstig	3	1	2	Belevingswaarde en aanzien - gering effect Toename kosten en vervolgschade - gering effect

L: Diverse ruimtes
 O: Onbekend
 G: Doorslaand vocht
 R: Hoge herstelkosten
 O: Nader onderzoek

Activiteit: 2023 Hvh
 Nader onderzoek 1,00 pst

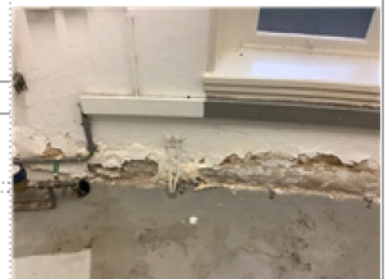
Tpv vochtdoorslag

Binnenschilderwerk stucwerk

B11EM05 Afbladderen

Ernst	Intensiteit	Omvang	Conditie	Risico/prioriteit
Ernstig	3	1	2	Belevingswaarde en aanzien - ernstig effect

L: Begane grond + 2e verdieping
 O: Onbekend
 G: Afbladderen
 R: Hoge herstelkosten/esthetica
 O: Herstellen n.a.v. nader onderzoek. Nu nog geen prijs te noemen

Herstellen n.a.v. nader onderzoek (elders opgenomen)

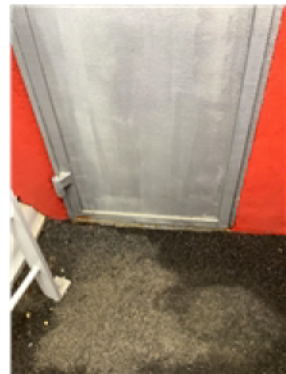
Omloop uitkijklokaal

Conditie 1
Buitenschilderwerk deur metaal

B11SM04 Corrosie

Ernst	Intensiteit	Omvang	Conditie	Risico/prioriteit
Ernstig	1	1	1	Gebruik en functioneren - gering effect Belevingswaarde en aanzien - matig effect Toename kosten en vervolgschade - gering effect

L: Deur uitkijklokaal
 O: Onbekend
 G: Corrosie
 R: Hoge herstelkosten
 O: Herstellen corrosie

Activiteit: 2023 Hvh
 Herstellen corrosie 1,00 pst

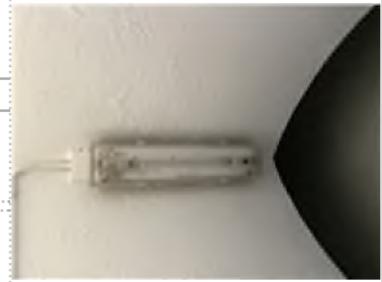
Algemeen

Noodverlichtingsarmaturen

E7GO02 Defecte lampen

Ernst	Intensiteit	Omvang	Conditie	Risico/prioriteit
Serieus	2	3	2	Veiligheid - gering effect Toename storingsonderhoud - gering effect

- L: Divers
- O: Achterstallig onderhoud/slijtage
- G: Defecte verlichting
- R: Veiligheid
- O: Defecte lampen vervangen

Activiteit: 2023 Hvh
 Vervangen defecte lampen 1,00 pst
