# Meerjarenonderhoudsplan

FL000252 • Vuurtoren Urk

Urk

Inspectiedatum 16-12-2021

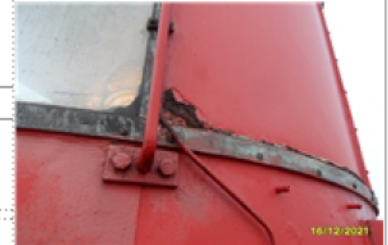
Conditie 5

3111.04.1 Kozijn buiten staal  
00

B7EM02 Corrosie stalen kozijnwerk

Ernst	Intensiteit	Omvang	Conditie	Risico/prioriteit
Ernstig	3	3	4	Cultuur historische waarde - gering effect Functionaliteit & Kosten - matig effect

Veel corrosie op de binnen- en buitenzijde van de gietijzeren kozijnen inclusief de puivulling. Bovenop dit element is een koperen koepel aangebracht. Koper is edeler dan ijzer en hierdoor ontstaat via het regenwater contactcorrosie op het ijzer. Dit vermindert de theoretische levensduur van het ijzer aanzienlijk.

Activiteit:	2022	Hvh	Totaal
Herstellen		1,00 pst

Indien nog mogelijk de roest verwijderen en de plekken behandelen met roestwerende primer. Zoniet delen vervangen die te vergevorderd zijn gecorrodeerd, zoals op de eerste foto.

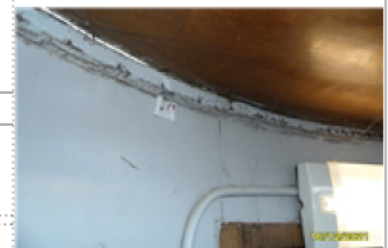
3111.04.1 Kozijn buiten staal  
00

B7EW01 Afdichting manco

Ernst	Intensiteit	Omvang	Conditie	Risico/prioriteit
Ernstig	3	2	3	Cultuur historische waarde - gering effect Functionaliteit & Kosten - matig effect

Op de eerste foto linksboven is een openstaande kier zichtbaar. De dakplaat sluit niet aan op het kozijnwerk/gevelplaat. De bevestiging afdichten met bijvoorbeeld kneedbaar staal / epoxylijm.

Activiteit:	2022	Hvh	Totaal
Herstellen		1,00 pst

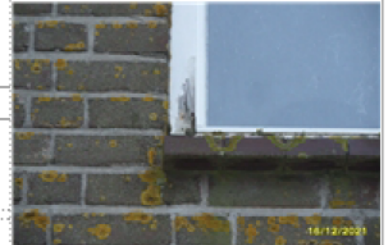
**3111.02.1 Kozijn buiten hardhout  
00**

B7EM05 Houtrot

Ernst	Intensiteit	Omvang	Conditie	Risico/prioriteit
Ernstig	3	3	4	Cultuur historische waarde - gering effect Functionaliteit & Kosten - matig effect

(Mogelijk na uitvoering conserveringswerkzaamheden verholpen).  
Diverse houten kozijnen van het bijgebouw hebben in de onderhoeken aangetast hout.  
Dit hout zal gerepareerd moeten worden door middel van pastareparatie.

Activiteit:	2022	Hvh	Totaal
Herstellen (conserveringswerk 2021)		1,00 pst	<div style="width: 100%; height: 10px; background-color: #ccc;"></div>

N.B.: Deze herstelmaatregelen worden tijdens de huidige herstelwerkzaamheden reeds meegenomen.

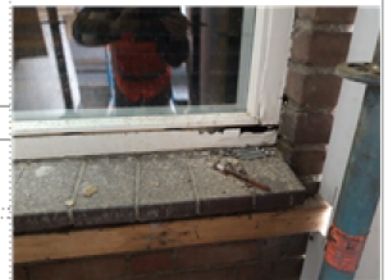
**3111.02.1 Kozijn buiten hardhout  
00**

B7SC03 Openstaande verbindingen

Ernst	Intensiteit	Omvang	Conditie	Risico/prioriteit
Serius	3	1	1	Functionaliteit & Kosten - gering effect

(Mogelijk na uitvoering conserveringswerkzaamheden verholpen). Een openstaande verbinding waar regenwater intrekt. De verlijming is niet meer voldoende. Verbinding herstellen met kunstharspasta of kit/lijm. Waardoor de naad weer strak en waterdicht uitgevoerd is.

Activiteit:	2022	Hvh	Totaal
Herstellen verbindingen (conserveringswerk 2021)		1,00 pst	<div style="width: 100%; height: 10px; background-color: #ccc;"></div>

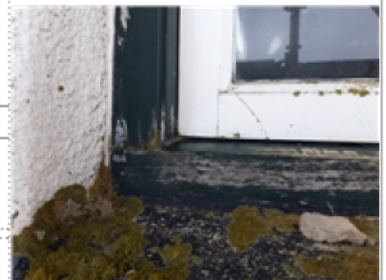
**3111.02.1 Kozijn buiten hardhout  
00**

B7EM05 Houtrot

Ernst	Intensiteit	Omvang	Conditie	Risico/prioriteit
Ernstig	3	3	4	Cultuur historische waarde - gering effect Functionaliteit & Kosten - matig effect

(Mogelijk na uitvoering conserveringswerkzaamheden verholpen).  
Diverse houten kozijnen van het bijgebouw hebben in de onderhoeken aangetast hout.  
Dit hout zal gerepareerd moeten worden door middel van pastareparatie.

Activiteit:	2022	Hvh	Totaal
Herstellen (conserveringswerk 2021)		1,00 pst	<div style="width: 100%; height: 10px; background-color: #ccc;"></div>

N.B.: Deze herstelmaatregelen worden tijdens de huidige herstelwerkzaamheden reeds meegenomen.

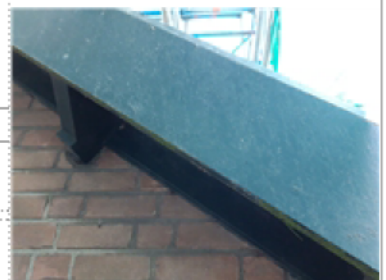
**4621.07.1 Buitenschilderwerk gootconstructie hout dekkend  
00**

B11EM05 Afbladderen

Ernst	Intensiteit	Omvang	Conditie	Risico/prioriteit
Ernstig	2	4	4	Functionaliteit & Kosten - matig effect

(Mogelijk na uitvoering conserveringswerkzaamheden verholpen).  
Afbladdering verlaag bij gootconstructie / windveren / boeiboorden. Grote schilderbeurt toepassen.

Activiteit:	2022	Hvh	Totaal
Groot schilderwerk gootconstructie (conserveringswerk 2021)		1,00 pst	<div style="width: 100%; height: 10px; background-color: #ccc;"></div>

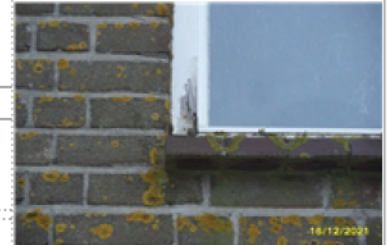
**4631.04.2 Buitenschilderwerk kozijn & raam hout dekkend  
00**

B11EM04, Kale delen

Ernst	Intensiteit	Omvang	Conditie	Risico/prioriteit
Ernstig	3	2	3	Cultuur historische waarde - gering effect Toename klachtenonderhoud - matig effect

(Mogelijk na uitvoering conserveringswerkzaamheden verholpen).  
Kale delen op het kozijn. Nieuwe schilderbeurt uitvoeren.

Activiteit:	2022	Hvh	Totaal
Herstellen (conserveringswerk 2021)		1,00 pst

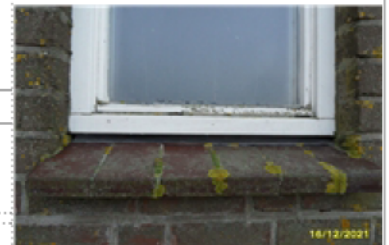
**4631.04.2 Buitenschilderwerk kozijn & raam hout dekkend  
00**

B11EM05, Afbladderen

Ernst	Intensiteit	Omvang	Conditie	Risico/prioriteit
Ernstig	3	2	3	Cultuur historische waarde - gering effect Toename klachtenonderhoud - matig effect

(Mogelijk na uitvoering conserveringswerkzaamheden verholpen).  
Afbladderingen op kozijnen.  
Maatregel: zie andere handeling bouwelement.

Activiteit:	Hvh
Zie andere handeling (conserveringswerk 2021)	1,00 pst

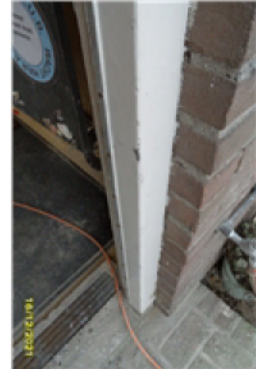
**4631.04.2 Buitenschilderwerk kozijn & raam hout dekkend  
00**

B11SM01 Beschadiging

Ernst	Intensiteit	Omvang	Conditie	Risico/prioriteit
Serius	3	1	1	Toename klachtenonderhoud - gering effect

(Mogelijk na uitvoering conserveringswerkzaamheden verholpen).  
Beschadiging van deurkozijn bijgebouw.  
Maatregel: zie andere handeling bouwelement.

Activiteit: Hvh  
Zie andere handeling (conserveringswerk 2021) 1,00 pst

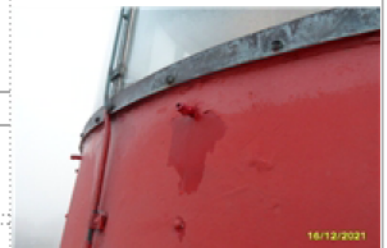
**4631.05.2 Buitenschilderwerk kozijn & raam staal  
00**

B11EM05 Afbladderen

Ernst	Intensiteit	Omvang	Conditie	Risico/prioriteit
Ernstig	3	3	4	Cultuur historische waarde - matig effect Esthetica & Techniek - gering effect

(Mogelijk na uitvoering conserveringswerkzaamheden verholpen).  
Afbladdering van de verf van stalen kozijnen lichthuis. Grote schilderbeurt noodzakelijk om gebrek te verhelpen.

Activiteit: 2022 Hvh Totaal  
Schilderbeurt (conserveringswerk 2021) 1,00 pst

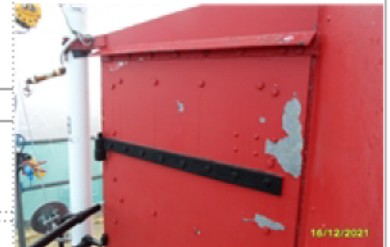
**4631.33.0 Buitenschilderwerk deur staal  
00**

B11EM05 Afbladderen

Ernst	Intensiteit	Omvang	Conditie	Risico/prioriteit
Ernstig	3	3	4	Cultuur historische waarde - gering effect Esthetica & Techniek - matig effect

(Mogelijk na uitvoering conserveringswerkzaamheden verholpen).  
Beschermlaag van stalen deur in opbouw bladdert af. Grote schilderbeurt noodzakelijk om dit gebrek te herstellen.

Activiteit:	2022	Hvh	Totaal
Schilderbeurt (conserveringswerk 2021)		1,00 pst	■

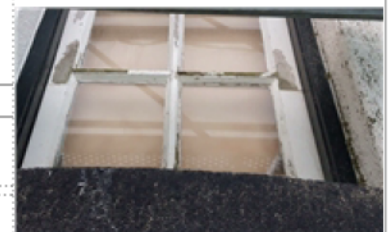
**4631.41.1 Buitenschilderwerk ramen hout dekkend  
00**

B11EM04 Kale delen

Ernst	Intensiteit	Omvang	Conditie	Risico/prioriteit
Ernstig	3	3	4	Toename klachtenonderhoud - matig effect

(Mogelijk na uitvoering conserveringswerkzaamheden verholpen).  
Kale delen op ramen van vuurtoren gevel.  
Grote schilderbeurt noodzakelijk.

Activiteit:	2022	Hvh	Totaal
Herstellen (conserveringswerk 2021)		1,00 pst	■

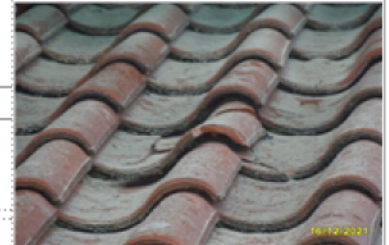
**4712.01.1 Dakpannen Gebakken  
00**

B6EM01 Breuk van pannen/leien

Ernst	Intensiteit	Omvang	Conditie	Risico/prioriteit
Ernstig	3	1	2	Veiligheid & Gezondheid - gering effect Functionaliteit & Kosten - matig effect

(Mogelijk na uitvoering conserveringswerkzaamheden verholpen).  
Enkele gebroken dakpannen aan de oostzijde van het dak van het bijgebouw. Vermoedelijk ontstaan tijdens de renovatiewerkzaamheden. Pannen vervangen. Het levert gevaar van vallende stukken op.

Activiteit:	2022	Hvh	Totaal
Vervangen gebroken pannen (conserveringswerk 2021)		1,00 pst

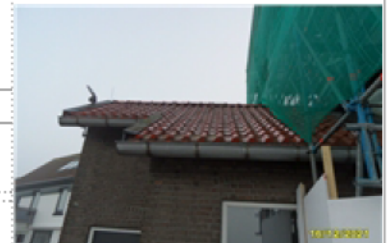
**4712.01.1 Dakpannen Gebakken  
00**

B6EC01 Verankering, manco

Ernst	Intensiteit	Omvang	Conditie	Risico/prioriteit
Ernstig	3	2	3	Toename klachtenonderhoud - matig effect

werd opgemerkt dat de verankering in geval van storm onvoldoende blijkt. Regelmatig moeten er pannen teruggeplaatst/vervangen worden door stormschade.

Activiteit:	Hvh
Herstel op natuurlijk moment	1,00 pst

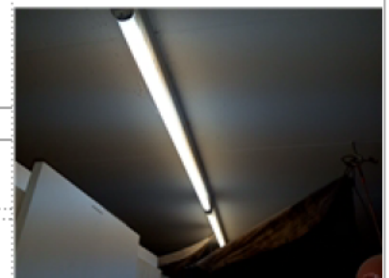
**6311.30.0 Verlichtingarmatuur Alle soorten  
00**

Ernst	Intensiteit	Omvang	Conditie	Risico/prioriteit
Serius	3	3	3	Gebruik en bedrijfsproces - matig effect

Armaturen voorzien van beschermkap. Gezien de leeftijd van de armaturen deze vervangen.

Activiteit:	2022	Hvh	Totaal
Vervangen armaturen		1,00 pst

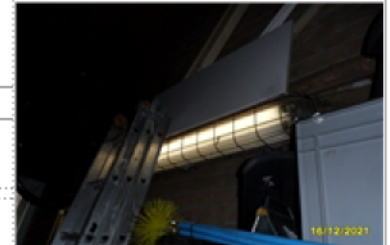
E7GO02 Defecte lampen

Ernst	Intensiteit	Omvang	Conditie	Risico/prioriteit
Serius	2	1	1	Functionaliteit & Kosten - gering effect

Lamp in het bijgebouw is defect.  
Maatregel: zie andere handeling bouwelement.

Activiteit: Hvh  
Zie andere handeling 1,00 pst

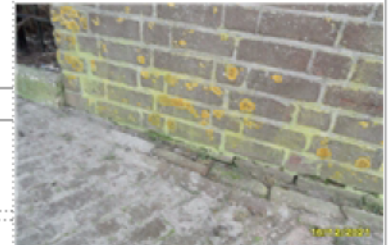
Ernst	Intensiteit	Omvang	Conditie	Risico/prioriteit
Serius	2	3	2	Gebruik en bedrijfsproces - gering effect Functionaliteit & Kosten - gering effect

Activiteit:	2027	Hvh	Totaal
Herstellen voegwerk		10,00 m2

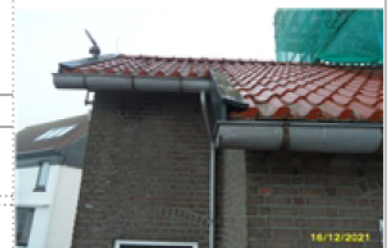
B2SM06 Vorstschade

Ernst	Intensiteit	Omvang	Conditie	Risico/prioriteit
Serius	2	1	1	Cultuur historische waarde - gering effect

Op het metselwerk zijn minimale plekkjes zichtbaar van afgebrokkelde bakstenen als gevolg van vorstschade. Er zijn geen correctieve maatregelen opgenomen voor dit gebrek.

Activiteit: Hvh  
Herstel op natuurlijk moment 1,00 pst

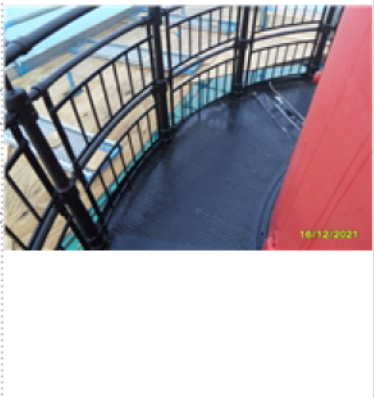
<b>2310.04.0 Vloeren staal 00</b>

Vuurtoren, exterieur, rond lighthouse					
B4SM04	Slijtage				
Ernst	Intensiteit	Omvang	Conditie	Risico/prioriteit	
Serius	2	3	2	Cultuur historische waarde - gering effect Gebruik en bedrijfsproces - gering effect	
<p>Activiteit: Hvh</p> <p>Herstel op natuurlijk moment 1,00 pst</p> <p>(Mogelijk na uitvoering conserveringswerkzaamheden verholpen). Vloer begint door onderhevigheid aan regen- en weersinvloeden te slijten. Hiervoor zijn geen maatregelen opgenomen.</p>

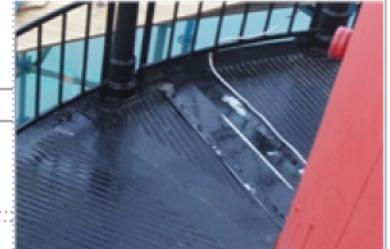
Ernst	Intensiteit	Omvang	Conditie	Risico/prioriteit
Gering	2	2	1	Veiligheid & Gezondheid - gering effect Toename klachtenonderhoud - matig effect

Afdekkap boven afdichting/bevestiging van galerijdelen onderling incorrect. Er ontstaat struikelgevaar, wat op deze hoogte een groot gevolg kan hebben. Afdekkap herstellen.

Activiteit:	2022	Hvh	Totaal
Herstellen		1,00 pst

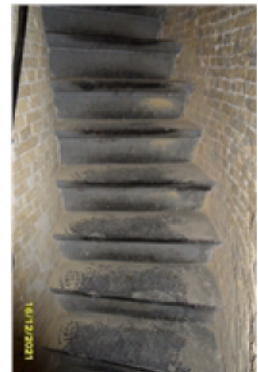
B4GA03 Slijtage

Ernst	Intensiteit	Omvang	Conditie	Risico/prioriteit
Serius	2	4	3	Esthetica & Techniek - matig effect

Slijtage en hiermee ook verkleuring van natuurstenen trappen door gebruik en veroudering. Dit kan gedeeltelijk hersteld worden door bijvoorbeeld te polijsten/schuren. Houdt verder de trap zoveel mogelijk zandvrij. Een schoonloopmat kan hierbij helpen. Gebrek is esthetisch van aard.

Activiteit:	2033	Hvh	Totaal
Herstellen		1,00 pst

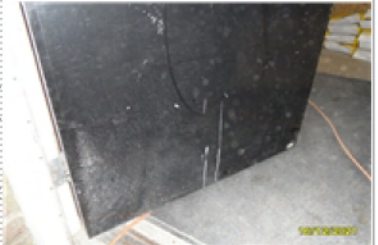
Ernst	Intensiteit	Omvang	Conditie	Risico/prioriteit
Serius	2	4	3	Cultuur historische waarde - gering effect

(Mogelijk na uitvoering conserveringswerkzaamheden verholpen).  
Verpoedering van beschermklaag op toegangsdeur. Uitvoeren schilderbeurt.

Activiteit:	2022	Hvh	Totaal
Herstellen (conserveringswerk 2021)		1,00 m2

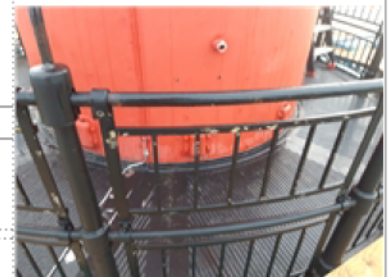
Ernst	Intensiteit	Omvang	Conditie	Risico/prioriteit
Serius	3	3	3	Cultuur historische waarde - gering effect Esthetica & Techniek - matig effect

(Mogelijk na uitvoering conserveringswerkzaamheden verholpen).

Activiteit:	2022	Hvh	Totaal
Schilderbeurt (conserveringswerk 2021)		1,00 m2

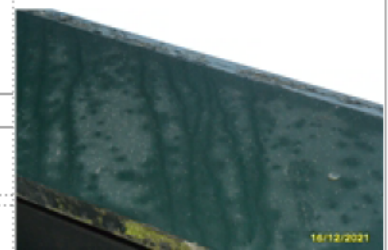
(Mogelijk na uitvoering conserveringswerkzaamheden verholpen).  
Minimale plekken met houtrot zichtbaar.  
Tijdens schilderwerk repareren.

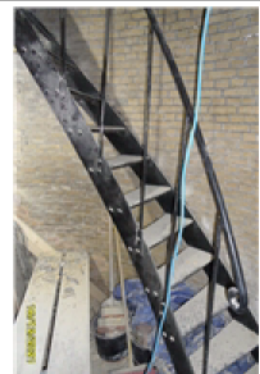
**2413.02.0 Spiltrap Staal  
00**

Vuurtoren, interieur

Aantasting van de zwarte coating op de trap met een enkel beginnend corrosieplek.  
Er zijn geen correctieve maatregelen opgenomen voor dit gebrek.

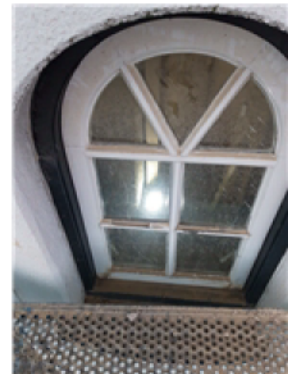
(Mogelijk na uitvoering conserveringswerkzaamheden verholpen).  
Stopverf van beglazing is afwezig.  
Deze werkzaamheden zullen tijdens de conserveringswerkzaamheden aangepakt worden.  
Daarom herstelkosten niet meegenomen.

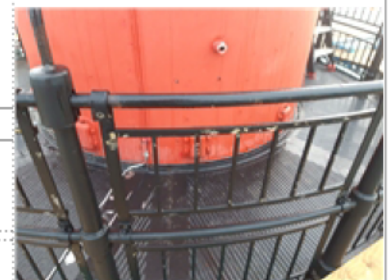
**3412.07.0 Hekwerk Staal  
00**

Vuurtoren, exterieur

B4EM03 Corrosie

(Mogelijk na uitvoering conserveringswerkzaamheden verholpen).  
Op enkele zwakke plekken (bij bevestigingsmateriaal en aansluitingen) is corrosie zichtbaar.  
Tijdens schilderwerk herstellen.

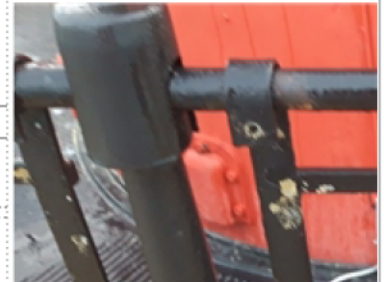
Ernst	Intensiteit	Omvang	Conditie	Risico/prioriteit
Gering	3	1	1	Toename klachtenonderhoud - gering effect

Activiteit: 2022 Hvh Totaal

Herstellen 1,00 pst

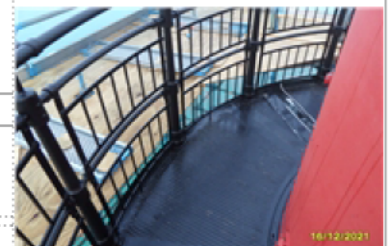
Ernst	Intensiteit	Omvang	Conditie	Risico/prioriteit
Serius	3	2	2	Cultuur historische waarde - gering effect Esthetica & Techniek - gering effect

Activiteit: 2022 Hvh Totaal

Schilderbeurt (conserveringswerk 2021) 1,00 pst

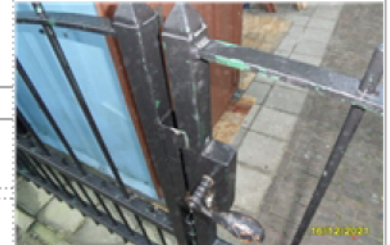
Ernst	Intensiteit	Omvang	Conditie	Risico/prioriteit
Serius	3	2	2	Cultuur historische waarde - matig effect

Schilderwerk op hekwerk is her en der beschadigd en het verliest de glans.  
Bij volgende onderhoudsronde een nieuwe schilderbeurt.

Activiteit:	2027	Hvh	Totaal
Herstellen		10,00 m2

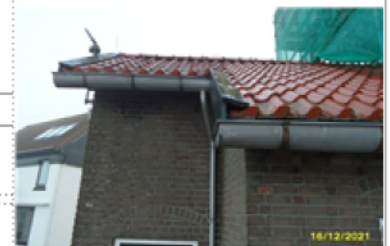
Ernst	Intensiteit	Omvang	Conditie	Risico/prioriteit
Serius	1	4	2	Esthetica & Techniek - gering effect

Verbrossing van kunststof in beginstadium. Voorlopig zijn hier geen acties noodzakelijk.

Activiteit:		Hvh	
Herstel op natuurlijk moment		1,00 pst

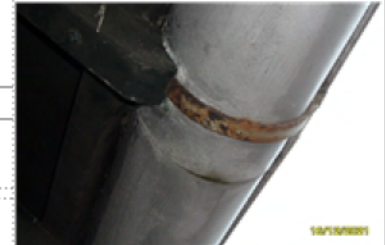
B6EM02 (Contact)corrosie

Ernst	Intensiteit	Omvang	Conditie	Risico/prioriteit
Ernstig	2	2	2	Toename klachtenonderhoud - matig effect

De mastgoot beugels (verz. staal) zijn aan het corroderen. De zinklaag is aangetast waardoor er contactcorrosie ontstaat door het contact van het zink van het staal. Het minst edele metaal gaat roesten.

Op enkele plekken is het zink van de mastgoot ook verzwakt. Met name bij de soldeerlassen. Om verzwakking en doorbuigen van de goot voor te zijn moet deze vervangen worden.

Activiteit:	2027	Hvh	Totaal
Vernieuwen mastgoot		1,00 pst

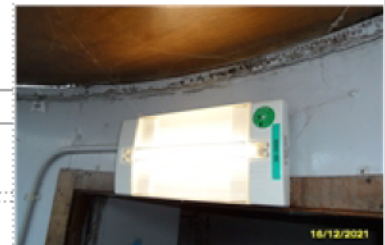
Ernst	Intensiteit	Omvang	Conditie	Risico/prioriteit
Gering	1	5	2	Veiligheid & Gezondheid - matig effect

Activiteit:	Hvh
Herstel op natuurlijk moment	1,00 pst

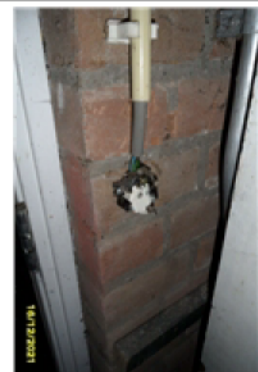
**6330.02.0 Licht- en krachtinstallaties infra en schakelmateriaal  
00**

Ernst	Intensiteit	Omvang	Conditie	Risico/prioriteit
Serius	3	2	2	Veiligheid & Gezondheid - matig effect

In het bijgebouw, in de ruimte van de CV-ketel, bevindt zich een wandcontactdoos zonder bescherming. Dit zorgt voor een onveilige situatie. Wcd vervangen.

Activiteit:	2022	Hvh	Totaal
Vervangen defecte wcd's		1,00 pst

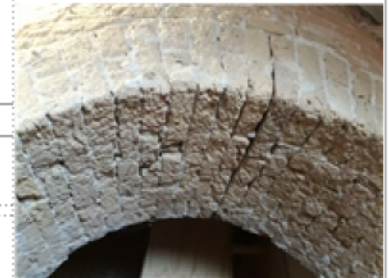
Ernst	Intensiteit	Omvang	Conditie	Risico/prioriteit
Serius	2	2	1	Esthetica & Techniek - gering effect

Verzanding of afwezig voegwerk, voornamelijk in de boogconstructie boven doorgangen. Het voegwerk in diverse lateiconstructies kan hersteld worden. De opgenomen kosten zijn de herstelkosten.

Activiteit:	2033	Hvh	Totaal
Voegwerk herstellen		1,00 pst

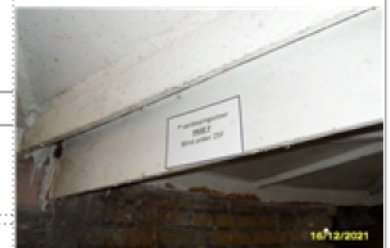
B4EM03 Corrosie aan dragende onderdelen

Ernst	Intensiteit	Omvang	Conditie	Risico/prioriteit
Ernstig	2	1	1	Cultuur historische waarde - gering effect Functionaliteit & Kosten - gering effect

Tijdens de conserveringswerkzaamheden is het roest van de vloeren en balken/liggers geconserveerd. Hiermee is het merendeel verholpen. Een deel (<2%) zal vermoedelijk aanwezig blijven. Hiervoor zijn geen maatregelen opgenomen.

Activiteit:	Hvh
Herstel op natuurlijk moment	1,00 pst

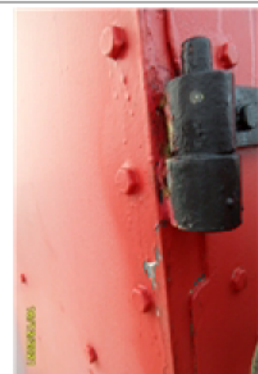
B7SB01 Hang & sluitwerk, corrosie

Ernst	Intensiteit	Omvang	Conditie	Risico/prioriteit
Serius	1	2	1	Functionaliteit & Kosten - gering effect

Beginnende corrosie door afbladderende beschermlaag. De corrosie treedt mogelijk sneller op, op deze plek vanwege de koperen koepel waarbij koper edeler is dan ijzer. Tijdens schilderbeurt dit herstellen.

Activiteit:	2022	Hvh	Totaal
Herstellen		1,00 pst

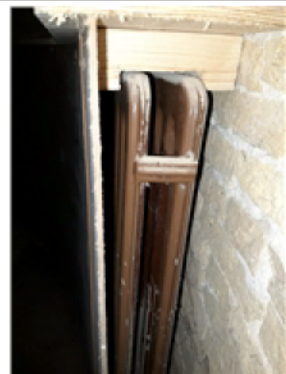
De radiatoren zijn vervuild. Voornamelijk tussen de platen maar, door vermoedelijke de werkzaamheden die plaatsvonden tijdens de inspectie, ook de buiten is vervuild met stof en spinnenraggen.  
Reinigen indien dit niet aan het einde van de conserveringswerkzaamheden plaatsvind.  
Kosten hiervoor zijn opgenomen.
