Gietijzeren vloer gekramd

concept 28 februari, [REDACTED]

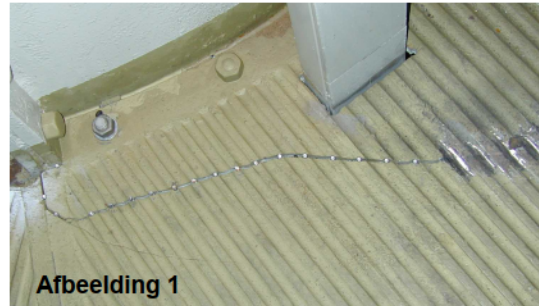
Afbeelding 1 toont een deel van een te herstellen scheur. De eerste stap – het ten opzicht van elkaar fixeren van de gescheurde delen – is hier al gezet. In het hart van de scheur worden, met een bepaalde onderlinge afstand, bouten (tapeinden) aangebracht. Deze stap is noodzakelijk bij dunne delen om trillingen tijdens de werkzaamheden te voorkomen. In de tweede stap worden om de krammen aan te kunnen brengen, haaks op de scheur georiënteerde uitsparingen (sleuven) geboord met de vorm van de krammen. In de derde stap worden de krammen ingebracht en vastgeklonken.

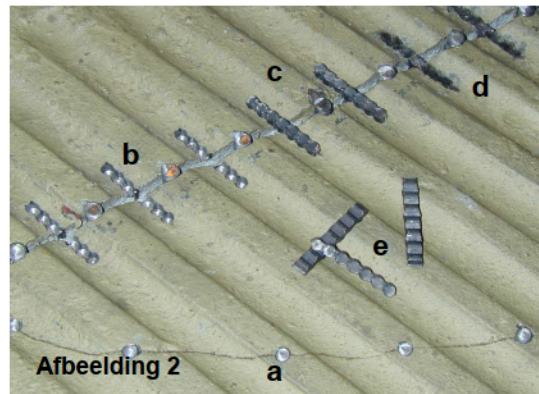
Afbeelding 2 toont een aantal fasen van het herstelproces. Op de voorgrond een scheur met tapeinden (a) en op de achtergrond van links naar rechts: drie uitsparingen voor krammen (b), twee deels ingebrachte (c) en twee vastgeklonken krammen (d). In het midden drie losse, nog te verwerken krammen (e). Een close-up van de ingebrachte krammen is te zien in afbeelding 3. De nog open delen van de scheur tussen de krammen worden in de vierde stap geheel opgevuld met tapeinden. Afbeelding 4 toont de scheur na de vijfde stap, waarin de ingebrachte tapeinden en krammen worden afgeslepen en geschuurd. Ten slotte moet het geheel goed in de verf worden gezet.
