Meerjarenonderhoudsplan

NH000365A • Paard van Marken

Oosterpad 1

Marken

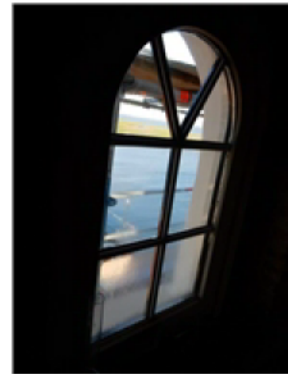
**3113.03.0 Thermisch isolatie glas
00**

B7EW03	Lekkage				
Ernst	Intensiteit	Omvang	Conditie	Risico/prioriteit	
Ernstig	3	2	3	Functionaliteit & Kosten - ernstig effect

Beglazing in het raam aan de westzijde is lek. Dit zal nog binnen het lopende project hersteld worden, hiervoor zijn geen herstelkosten opgenomen

Werkzaamheden worden uitgevoerd binnen lopend project 2021

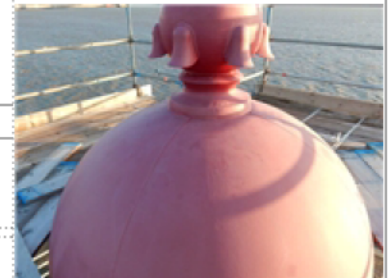
**4621.13.0 Buitenschilderwerk algemeen staal
00**

B11SB07	Glansverlies				
Ernst	Intensiteit	Omvang	Conditie	Risico/prioriteit	
Serius	2	4	3	Cultuur historische waarde - gering effect Functionaliteit & Kosten - ernstig effect

Werkzaamheden worden uitgevoerd binnen lopend project 2021

Schilderwerk wordt op korte termijn nog uitgevoerd, indien nodig in combinatie met sanering chroom6

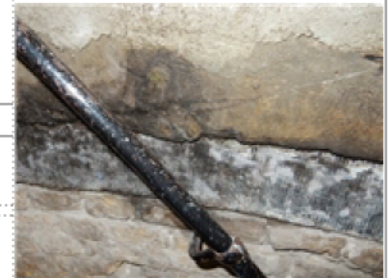
**4625.03.4 Binnenschilderwerk leuning staal
00**

B11EM02 Intercoat onthechting

Ernst	Intensiteit	Omvang	Conditie	Risico/prioriteit
Ernstig	3	2	3	Functionaliteit & Kosten - ernstig effect

Herstellen tijdens volgend onderhoudsmoment

Leuning zal binnen het lopende project hersteld worden, geen herstelkosten meegenomen

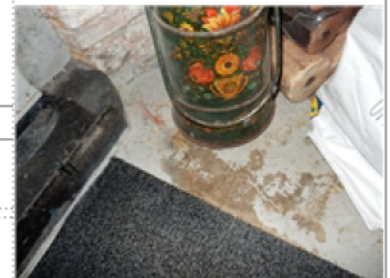
**4626.02.0 Binnenschilderwerk betonvloer coating
00**

B11EM04 Kale delen

Ernst	Intensiteit	Omvang	Conditie	Risico/prioriteit
Ernstig	3	2	3	Esthetica & Techniek - ernstig effect

Herstellen tijdens volgend onderhoudsmoment

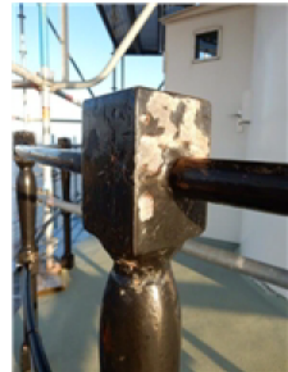
**4634.03.0 Buitenschilderwerk hek metaal
00**

B11EM02 Intercoat onthechting

Ernst	Intensiteit	Omvang	Conditie	Risico/prioriteit
Ernstig	3	2	3	Veiligheid & Gezondheid - gering effect Functionaliteit & Kosten - ernstig effect

Afbladderen van diverse lagen. Ter plaatse van de kale delen is kans op corrosie van het hekwerk groter. Binnen het lopende project zal dit hekwerk geschilderd worden, daarom geen herstelkosten opgenomen.

Werkzaamheden worden uitgevoerd binnen lopend project 2021

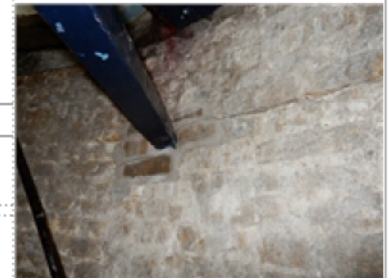
**2111.21.0 Gevelconstructie metselwerk
00**

B2EC02 Scheuren constructief

Ernst	Intensiteit	Omvang	Conditie	Risico/prioriteit
Ernstig	3	1	2	Functionaliteit & Kosten - ernstig effect

Als gevolg van corrosie ankers in het metselwerk

Herstellen tijdens volgend onderhoudsmoment

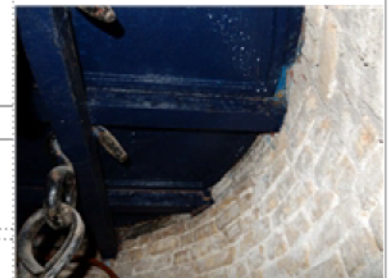
**2310.04.0 Vloeren staal
00**

B4EM03 Corrosie aan dragende onderdelen

Ernst	Intensiteit	Omvang	Conditie	Risico/prioriteit
Ernstig	2	2	2	Veiligheid & Gezondheid - matig effect Functionaliteit & Kosten - matig effect

Visueel is de ernst van de corrosie moeilijk te bepalen, een vervolgonderzoek zou hier duidelijkheid in kunnen geven

Vervolg onderzoek 1,00 pst

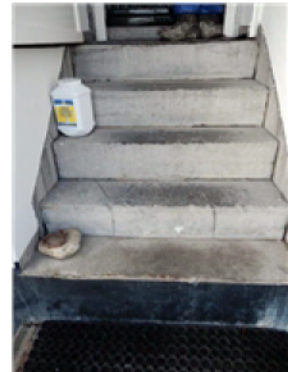
**2410.06.0 Vaste trappen Hardsteen
00**

B4SC05 | Scheuren niet constructief

Ernst	Intensiteit	Omvang	Conditie	Risico/prioriteit
Serieus	3	2	2	Cultuur historische waarde - ernstig effect

Activiteit:	Hvh	Totaal
Herstellen tijdens volgend onderhoudsmoment	1,00 pst	
Een trede is op twee plekken gescheurd. Herstellen met reparatiemortel

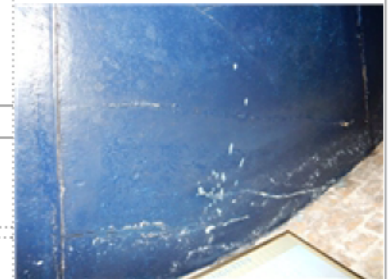
**2415.04.0 Bordessen hardsteen
00**

B4SC05 | Scheuren niet constructief

Ernst	Intensiteit	Omvang	Conditie	Risico/prioriteit
Serieus	3	2	2	Veiligheid & Gezondheid - matig effect Functionaliteit & Kosten - ernstig effect

Aan de onderzijde van de omloop zijn scheuren en lekkages zichtbaar. Onbekend of dit oude lekkages zijn en of de scheuren door en door(constructief) zijn.

Activiteit:	2022	Hvh	Totaal
vervolg onderzoek		1,00 pst

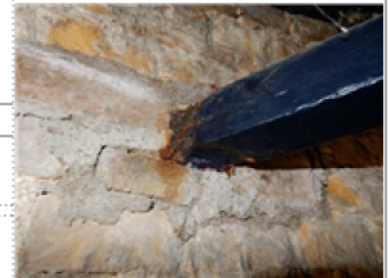
2810.21.1 Gevelankers staal
00

B8EM03	Corrosie				
Ernst	Intensiteit	Omvang	Conditie	Risico/prioriteit	
Ernstig	2	2	2	Functionaliteit & Kosten - ernstig effect

Corrosie zichtbaar daar waar het anker opgelegd is in het metselwerk. Aanname dat in het metselwerk het anker ook corrodeert.

Bij komende onderhoudsbeurt ankers uithakken, roestwerend behandelen (eventueel aanbrengen bitumenband) en metselwerk herstellen, zie kosten planmatig onderhoud

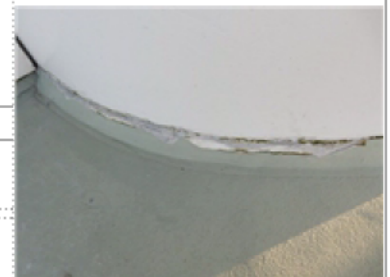
4321.11.0 Epoxy coating
00

B9EB01	Losse naden				
Ernst	Intensiteit	Omvang	Conditie	Risico/prioriteit	
Ernstig	3	1	2	Functionaliteit & Kosten - ernstig effect

Aansluiting opgaande werk lichthuis is in slechte staat. Aan de binnenzijde zijn natte plekken zichtbaar ter hoogte van de aansluiting. De epoxy coating zal nog worden hersteld en overlaagd, onbekend is of dit voldoende is om de lekkage goed op te lossen. Monitoren na herstel.

Werkzaamheden worden uitgevoerd binnen lopend project 2021

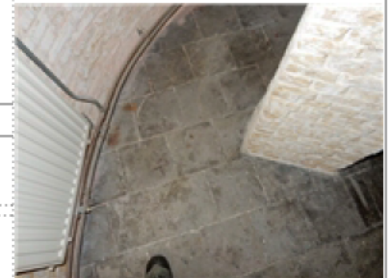
**4321.14.0 Vloertegels
00**

B9SM05 Erosie, verwerking, verzanding

Ernst	Intensiteit	Omvang	Conditie	Risico/prioriteit
Serius	2	3	2	Functionaliteit & Kosten - ernstig effect

Herstellen tijdens volgend onderhoudsmoment

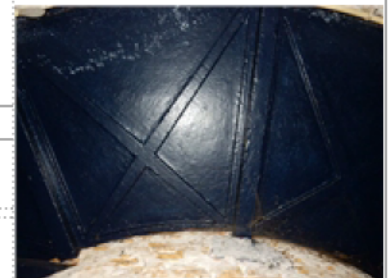
**4622.07.0 Binnenschilderwerk algemeen staal
00**

B11SM03 Craquelé, losliggende onderlaag

Ernst	Intensiteit	Omvang	Conditie	Risico/prioriteit
Serius	2	3	2	Functionaliteit & Kosten - ernstig effect

Zichtbaar is dat de onderlaag/oude verflaag niet goed voorberekt is voordat de huidige verflaag is aangebracht.

Herstellen tijdens volgend onderhoudsmoment

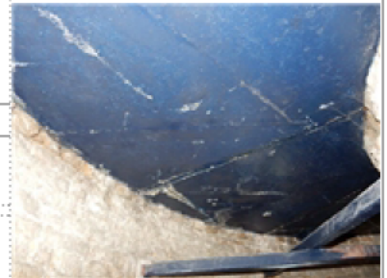
**4625.03.4 Binnenschilderwerk ankers staal
00**

B11EM04 Kale delen

Ernst	Intensiteit	Omvang	Conditie	Risico/prioriteit
Ernstig	3	1	2	Toename klachtenonderhoud - ernstig effect

Door het ontbreken van een goede verflaag, zal onderliggende staal sneller corroderen

Herstellen tijdens volgend onderhoudsmoment

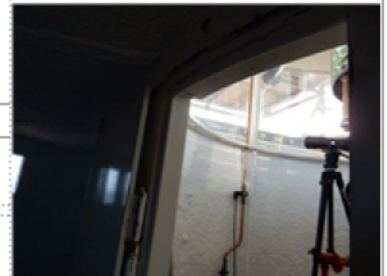
**4632.14.0 Binnenschilderwerk deur staal (dubbelzijdig)
00**

B11EM04 Kale delen

Ernst	Intensiteit	Omvang	Conditie	Risico/prioriteit
Ernstig	3	1	2	Gebruik en bedrijfsproces - ernstig effect

Met name ter plaatse van de scharnieren en raakvlakken met het kozijn

Herstellen tijdens volgend onderhoudsmoment

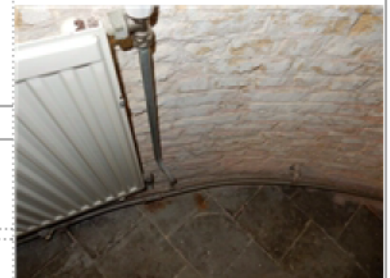
**5611.01.0 radiatorsysteem
00**

K13EM02 Corrosie

Ernst	Intensiteit	Omvang	Conditie	Risico/prioriteit
Ernstig	2	2	2	Gebruik en bedrijfsproces - ernstig effect Functionaliteit & Kosten - matig effect

Corrosie met name zichtbaar aan de leidingen

Herstellen tijdens volgend onderhoudsmoment

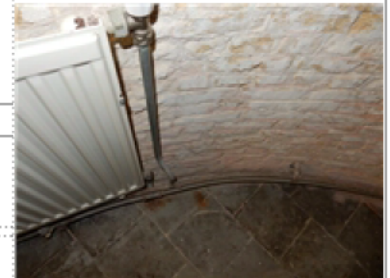
**5611.01.0 radiatorsysteem
00**

K13EM02	Corrosie				
Ernst	Intensiteit	Omvang	Conditie	Risico/prioriteit	
Ernstig	2	2	2	Gebruik en bedrijfsproces - ernstig effect Functionaliteit & Kosten - matig effect

Corrosie met name zichtbaar aan de leidingen

Herstellen tijdens volgend onderhoudsmoment

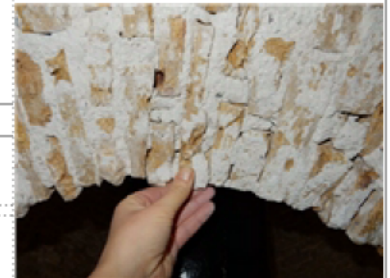
**2211.11.0 Binnenwanden metselwerk baksteen
00**

B2SM02 Afschilveren loszittend

Ernst	Intensiteit	Omvang	Conditie	Risico/prioriteit
Serius	3	1	1	Functionaliteit & Kosten - ernstig effect

Herstellen tijdens volgend onderhoudsmoment

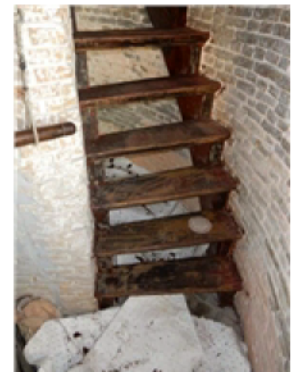
**4625.01.2 Binnenschilderwerk trap hout dekkend
00**

B11XXXX Geen gebreken

Ten tijde van de inspectie wordt alle chroom6 houdende verf gesaneerd van de trappen. Binnen het lopende project zal er een volledig nieuw verfsysteem aangebracht worden op de trappen, met de bestaande kleur

Werkzaamheden worden uitgevoerd binnen lopend project 2021

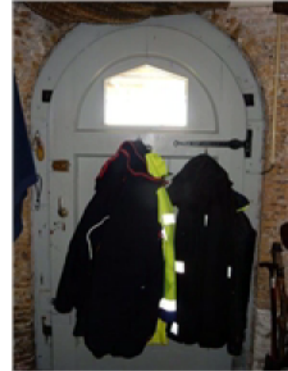
**4632.11.1 Binnenschilderwerk deur hout dekkend (enkelzijdig)
01**

B11SM01 Beschadiging

Ernst	Intensiteit	Omvang	Conditie	Risico/prioriteit
Serieus	3	1	1	Esthetica & Techniek - ernstig effect

Mechanische beschadigingen, met name rondom het slot

Herstellen tijdens volgend onderhoudsmoment

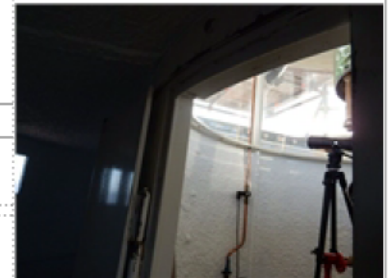
**4632.42.0 Binnenschilderwerk kozijn staal
00**

B11SM01 Beschadiging

Ernst	Intensiteit	Omvang	Conditie	Risico/prioriteit
Serieus	3	1	1	Functionaliteit & Kosten - ernstig effect

Aan de bovenzijde is lichte corrosie van kozijn zichtbaar

Herstellen tijdens volgend onderhoudsmoment
