Oplevering 0-meting Beheer en Onderhoud (B&O) RWS Noord

Locatie adres: Zeeweg 5, Huisduinen

Documentnummer 0901
Versie 1.0
Datum 15-05-2020

Bijlage 7: Rapport mbt constructieve veiligheid vuurtoren Huisduinen

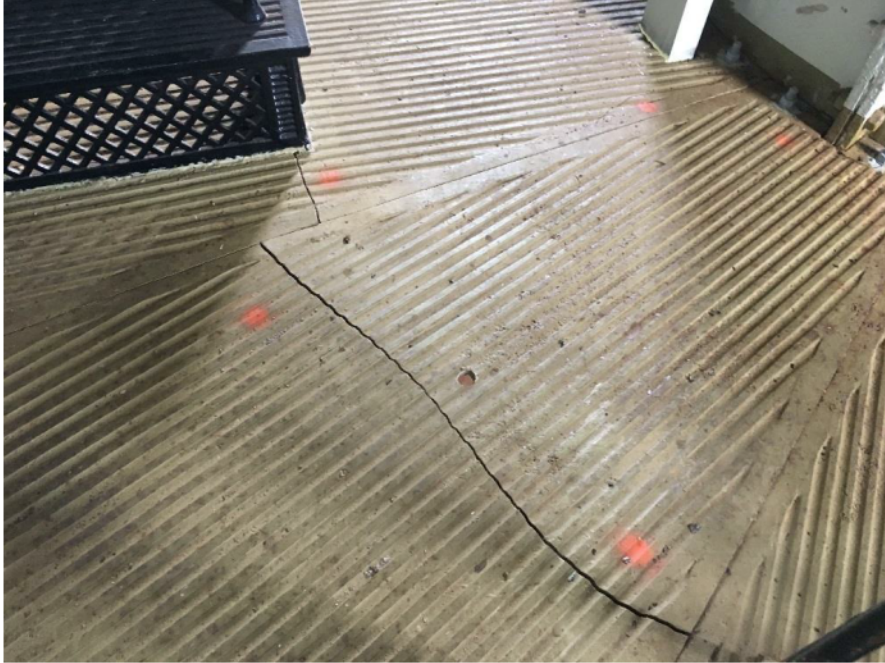
Figuur 2: scheur door vloerplaat heen

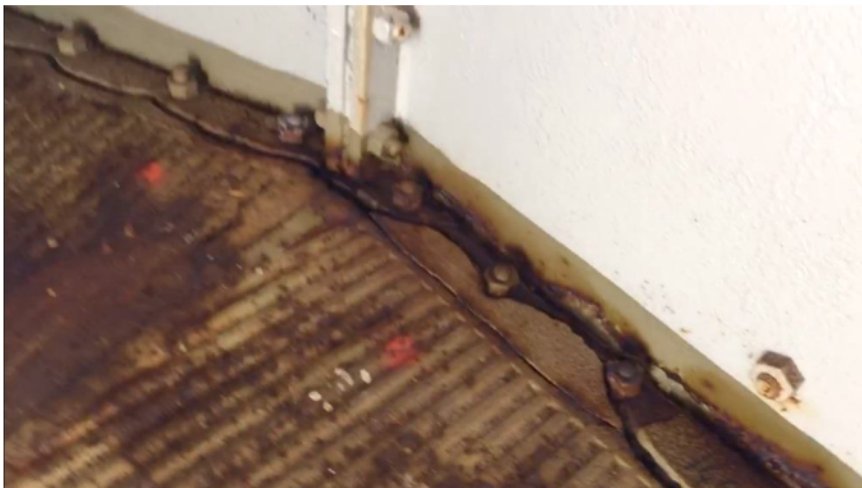
- Op diverse niveaus is rond de omtrek van de vloer aan zowel binnen als buitenzijde tot wel 60% van de aansluiting gescheurd.
- Op diverse niveaus zijn lekkages in ramen of de buitengevel geconstateerd.

Figuur 7: scheurvorming langs vloerrand bij buitenschacht
