TNO-rapport nr.**TNO 2022 R10129 SEC-rapport nr. 22.01.001****Inventarisatie van de mogelijkheden voor het
behoud van vuurtoren Lange Jaap**

Datum 21 januari 2022

Opdrachtgever Rijkswaterstaat

Projectnaam Lange Jaap - deel 2

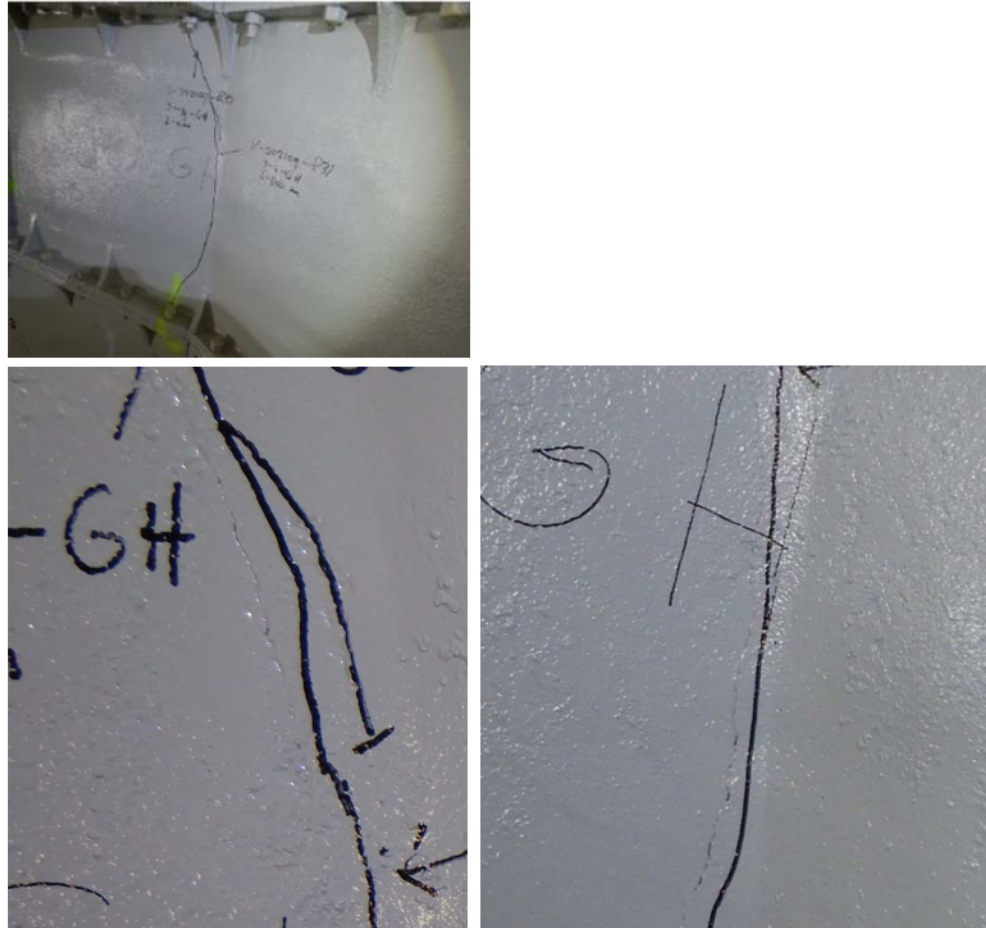
Nebest heeft de foto's van de 2021-inspectie [4] beschikbaar gesteld voor nader onderzoek. De foto's van de scheuren in de lijven van de schachtpanelen zijn in het voorliggende onderzoek in detail bestudeerd en geëvalueerd. Op een significant aantal van deze foto's lijkt de conservering aan de binnenzijde van de schacht over de scheur te zijn aangebracht, zie bijlage D. Voor de gedetecteerde scheur met de grootste lengte is dit nagenoeg zeker, zie Figuur 2.1. De meest recente vernieuwing van de conservering aan de binnenzijde dateert uit 1999. Dit betekent dat deze scheuren al ruim twee decennia oud zijn. Bijkomend meent [H] dat hij de langste scheur al eerder tijdens een werkbezoek heeft gezien. Het is niet uitgesloten dat (een aantal van) deze scheuren al sinds of kort na de bouwperiode aanwezig zijn (is). Ook voor een aantal scheuren in de flenzen en een aantal boutbreuken is sprake van conservering over de scheuren en breukvlakken.

Figuur 2.1 Foto's van de grootste scheur (lengte circa 860 mm). Boven: overzichtsfoto nr. 9117 opgenomen in [4]. Onder: ingezoomd op detailfoto's nrs. 9118 en 9119 verstrekt door Nebest.

Op basis van de kennis en inzichten verkregen in dit verificatieonderzoek is het waarschijnlijk dat een significant aantal van de langere, kritisch bevonden scheuren in het lijf al decennia aanwezig is. Dit geldt ook voor de gevonden scheur met de grootste lengte. Dit inzicht verandert de inschatting van de kans op bezwijken:

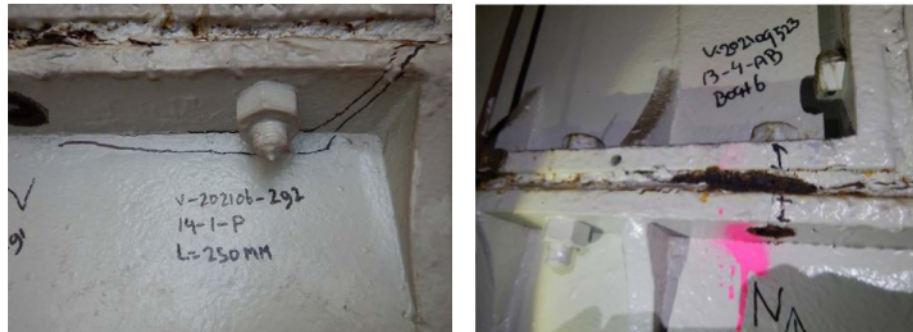
- 2) Een vergelijkbaar mechanisme treedt op door roestvorming van het contactvlak tussen de moer of de boutkop en het gietstaal.
 - 3) Mogelijk is een aantal scheuren in de bouwphase ontstaan, bijvoorbeeld door aandraaien van de bouten.

- Scheuren vanuit een boutgat naar de rand van de flens, die relatief recht door de flens lopen, Figuur D 1 rechts. Het gros van de scheuren in de flens valt in deze categorie. De door ons als meest waarschijnlijk aangemerkte oorzaak voor de meeste van deze scheuren is zware corrosie van de boutsteel. Roest is volumineuzer dan het oorspronkelijke metaal. De zwelling vult het boutgat lokaal en door de uitzetting ontstaat lokale trek in het gietijzer rond het boutgat. Door de lage vervormingscapaciteit en de breukgevoeligheid scheurt de flens. Deze scheur treedt meestal op richting de rand van de flens, aangezien dit de weg van de minste weerstand is (dat wil zeggen de grootste spanningsintensiteitsfactor geeft). Enkele foto's wijzen op (een combinatie met) het bovengenoemde mechanisme van zwelling van het ijzercement.

Figuur D 1 Voorbeelden van scheuren in de flens (foto's 7248 en 8436 uit [4]).

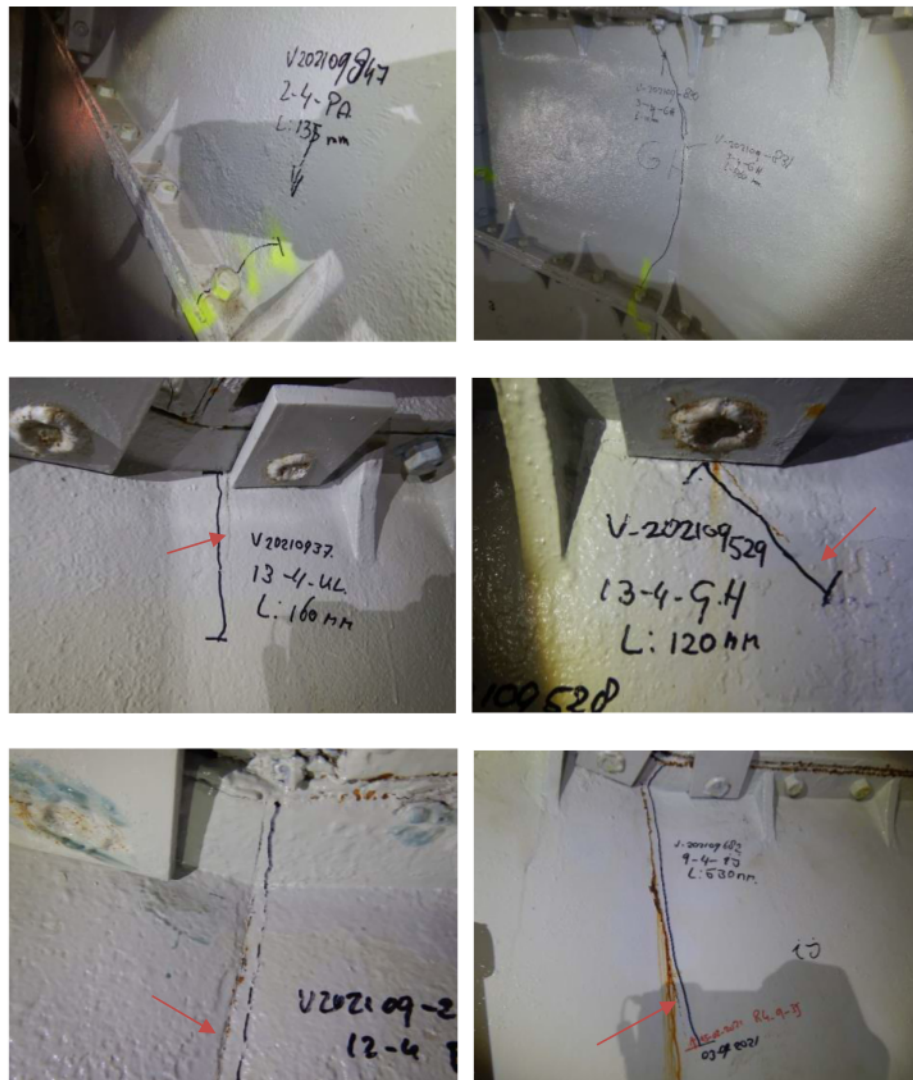
- Scheur door de flens en het lijf in de knik van het paneel, zie Figuur D 2 onder. Het is mogelijk dat deze scheur ontstaat door swelling van de verticale voeg in de panelen onder en / of boven het paneel met knik. Deze voeg bevindt zich direct boven of onder de knik. Een andere mogelijkheid is dat (een deel van) deze scheuren al vanaf de bouw aanwezig is.

Twaalf van de zeventien scheuren in het lijf bevinden zich in de panelen met knik. In al deze gevallen bevindt de scheuren zich in de buurt van de knik, ook in de eerste twee categorieën. Het is mogelijk dat de sterkte van het materiaal, door verontreinigingen of grove grafietlamellen, lager is in de buurt van de knik. Dit hangt mede af van de wijze waarop de panelen met knik gegoten zijn. Daarover bestaat geen informatie.

Figuur D 2 Voorbeelden van scheuren in het lijf (foto's 9150, 9117, 8467, 8450, 4190 en 8796 uit [4]).

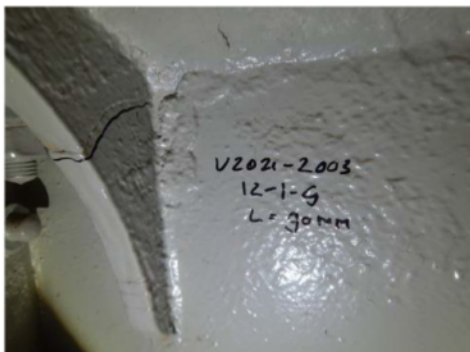
Deze schadevorm is op 18 locaties waargenomen, waarvan een aanzienlijk deel is gesitueerd nabij de ramen. Figuur D 3 geeft een voorbeeld. Deze scheuren zijn hier niet nader geanalyseerd omdat het ons onvoldoende duidelijk is hoe de constructie rondom de ramen is vormgegeven en deze scheuren waarschijnlijk geen invloed hebben op de constructieve veiligheid van de hele constructie.

Figuur D 3 Voorbeeld van een scheur in een steun (foto 3867 uit [4]).

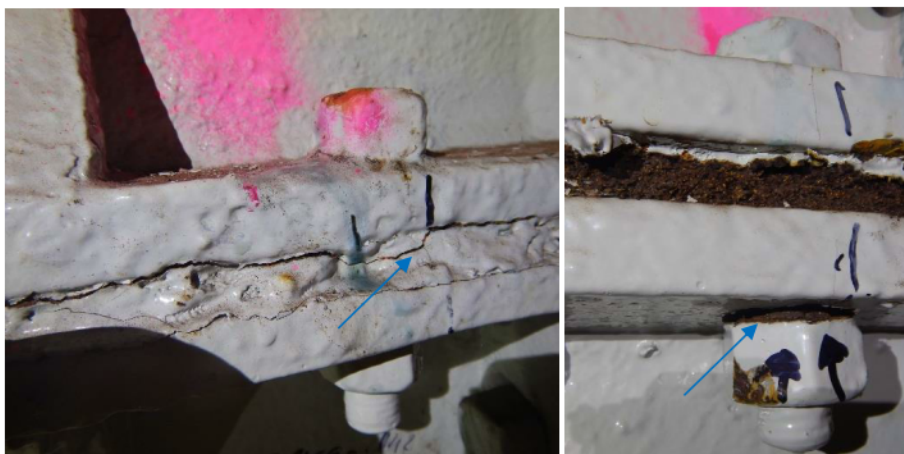
- Corrosie van de ijzercementvoeg, waardoor deze opzwellt en er een trekspanning in de bouten ontstaat.
- Corrosie van de moer of de kop bij het contactvlak met de flens, waardoor er een trekspanning in de bouten ontstaat.

Figuur D 4 geeft de twee oorzaken aan. De bouten zijn daarbij al verzwakt door corrosie van de boutsteel.

Figuur D 4 Twee oorzaken voor boutbreuk (foto's 4240 en 8465 uit [4]).

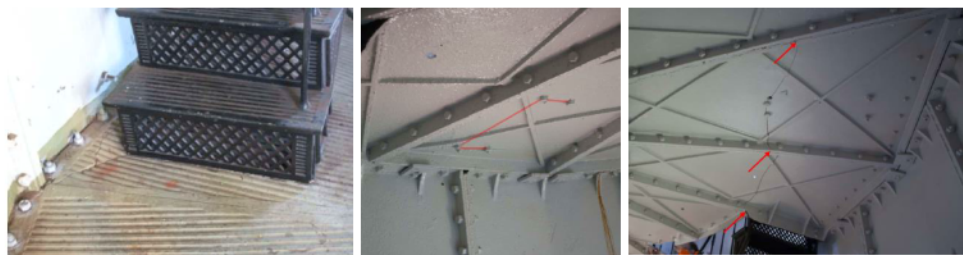
- Scheuren dwars door de vloerpanelen, Figuur D 5. De meest waarschijnlijke oorzaak voor de meeste van deze scheuren is spanningsconcentratie door de afsteuning van de trapbomen (via bouten in het vrije veld van de vloeren en bij de trapgaten). Bij belasting door personen ontstaan hier hoge piekspanningen. De licht (lees: zwak) uitgevoerde vloeren en de breukgevoeligheid van het materiaal hebben daar gezorgd voor scheuren; met moderne constructiematerialen treedt in een dergelijk geval lokaal enige plasticiteit op, wat geen nadelig effect heeft op de draagkracht. Het toegepaste materiaal heeft deze mogelijkheid niet. Figuur D 6 toont aan dat niet alle scheuren vanuit trapgaten zijn ontstaan, maar spanningsconcentraties lijken in alle gevallen doorslaggevend. Voor belasting door personen geldt dat de toren voor 1999 enige tijd is opgesteld voor het publiek [17]. Dit kan verklaren waarom er niet eerder scheurvorming is opgetreden. Alternatief kunnen windbelasting of temperatuurverschillen tussen schacht en trap zorgen voor een opgedrongen vervorming, waartegen de vloeren niet bestand zijn.

Figuur D 5 Voorbeelden van scheuren dwars door de vloerpanelen (foto's uit [8]).

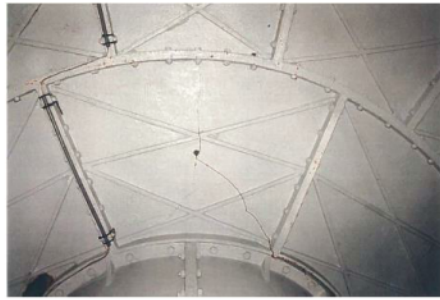
Figuur D 6 Voorbeeld van een scheur dwars door een vloerpaneel die niet is ontstaan vanuit een trapgat (foto uit [17]).

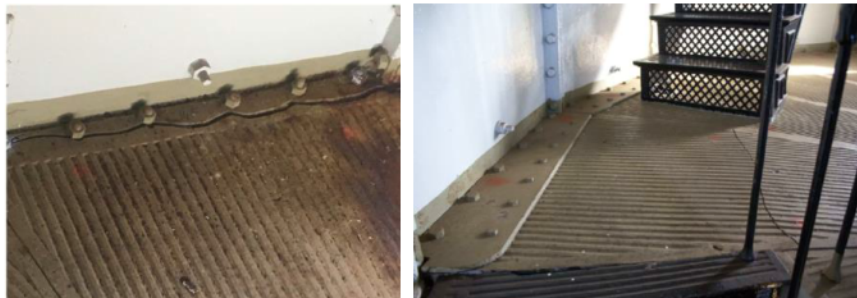
- Tangentiele scheuren (langs de binnen- en buitenomtrek van de vloerpanelen, respectievelijk langs de kuip en de schacht), Figuur D 7, foto links toont een dergelijke scheur en foto rechts geeft een scheur die eerder gerepareerd is. De meest waarschijnlijke oorzaak is buiging van de opgespannen vloerpanelen in combinatie met spanningsconcentraties bij de boutgaten van bij de bevestiging aan de flens. Deze buiging ontstaat door temperatuurverschillen tussen de schacht en de kuip en/of door belasting van de toren door wind. Voor belasting door wind geldt dat de schacht en de kuip niet een vormvaste doorsnede vormen, maar twee gekoppelde buizen zijn, zie Figuur D 8 links. Deze opgedrongen vervormingen van de vloerpanelen nemen toe en de overspanning van de vloeren neemt af over de hoogte. Ook voor temperatuurverschillen geldt dat de opgedrongen vervormingen toenemen met de hoogte. Dit kan verklaren dat de schade initieel niet bij de onderste verdiepingen werd geconstateerd [17]. De significante maatafwijkingen in de vloersystemen [5] die tijdens of direct na de bouwperiode zijn opgetreden, kunnen bijgedragen hebben aan de opgedrongen vervormingen. Op enkele locaties kunnen deze schades ontstaan zijn als secundaire schade door de belasting door personen bij trappen. Voor de drie mechanismes geldt dat de toren flexibeler wordt bij het bezwijken van vloerpanelen en vloeren, waardoor de vloeren en vloerpanelen in de buurt een grotere belasting te verdragen krijgen en ook kunnen bezwijken.

Figuur D 7 Voorbeelden van scheuren in de vloer (foto links uit [3], rechts uit [8]).

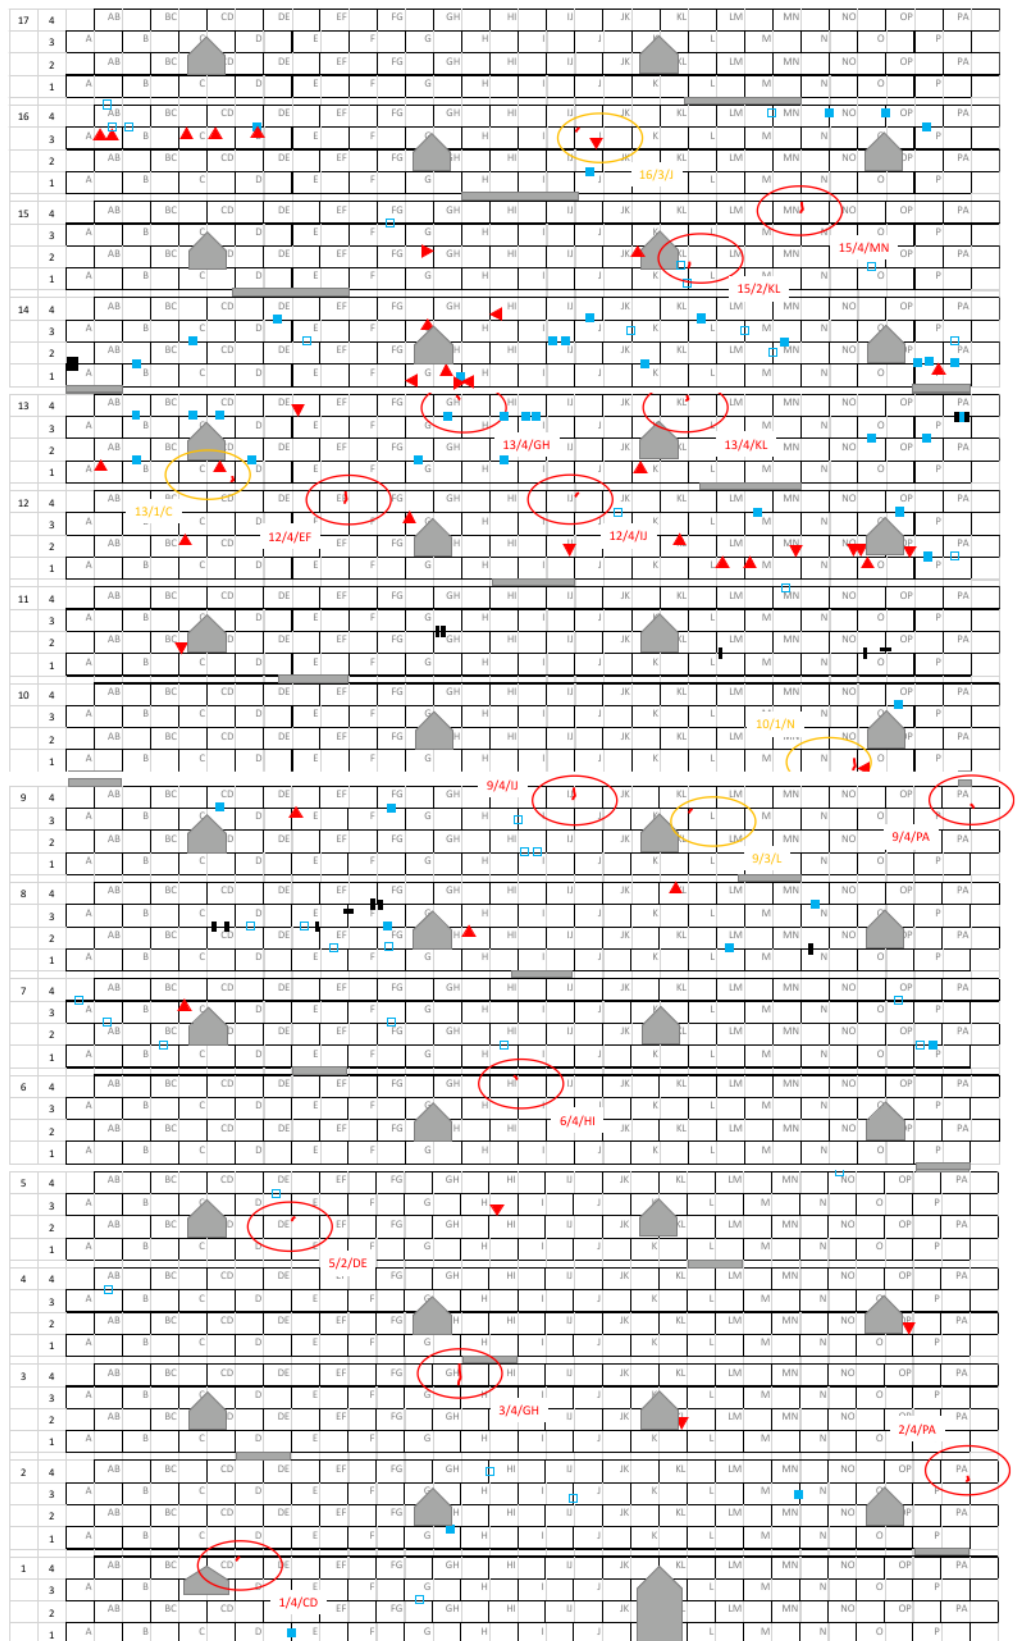
De scheuren in de lijven, die in het vooronderzoek als potentieel gevaarlijk zijn aangemerkt [2], blijken niet geclusterd; voor deze scheuren is er geen acuut risico op het naar elkaar groeien. Anderzijds is het vrijwel zeker dat niet alle scheuren gedetecteerd zijn tijdens de visuele inspectie. Scheur 13/1/C bevindt zich in de buurt van een raamopening. Deze opening geldt als verzwakking van de gevel. Indien de scheuren doorgroeien tot de opening ontstaat in een verzwakking over 3 ringen.

De gebroken bouten lijken wel geclusterd, rond verdiepingen 7 en 8 (met name overgeschilderde, dus oude, breuken) en verdiepingen 12, 13 en 14. We hebben geen oorzaak voor deze clustering gevonden.

Figuur D 9 Overzicht van de scheuren en boutbreuken in de schacht, behoudens de scheuren in de flens.

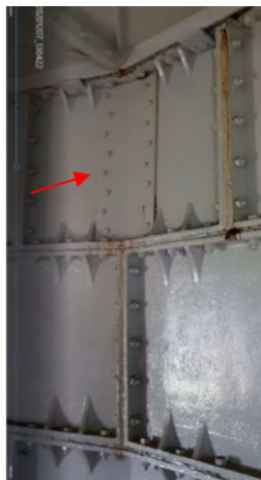
Van scheuren in de constructie is al lange tijd sprake. In [17], de dato 1998, is reeds een eerder uitgevoerde reparatie in de vloerpanelen en eerdere boutbreuken gerapporteerd. In 1991 is al een bestek geschreven voor het vervangen van een aantal vloerpanelen. Dit plan is nooit uitgevoerd. Daarnaast is op een foto uit het archief een paneel zichtbaar waarover een plaat gebout is, Figuur D 10. Het is aannemelijk dat dit een versterking voor een verticale lijfscheur is. Het is onbekend wanneer deze versterking is aangebracht.

Figuur D 10 Foto van een eerder (ongedateerd) aangebrachte plaat die tegen het lijf is gebout.

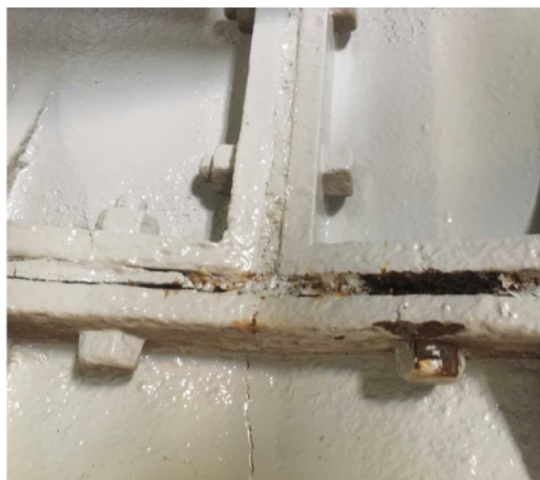
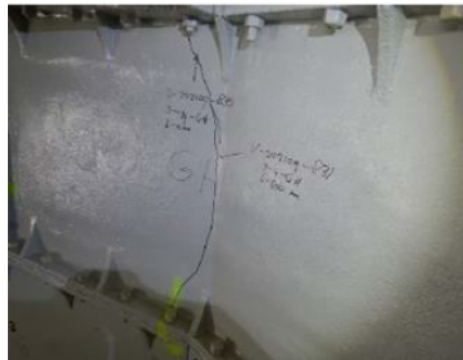
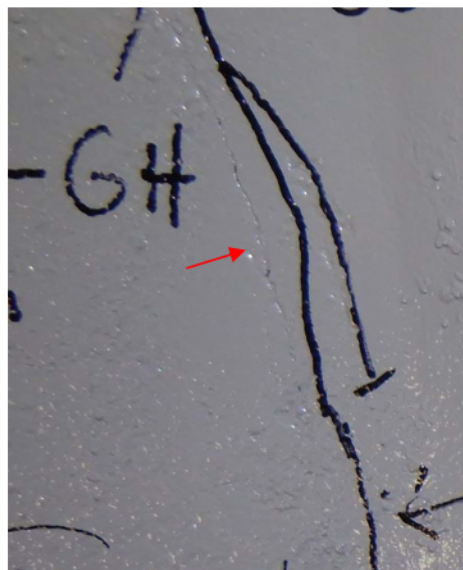
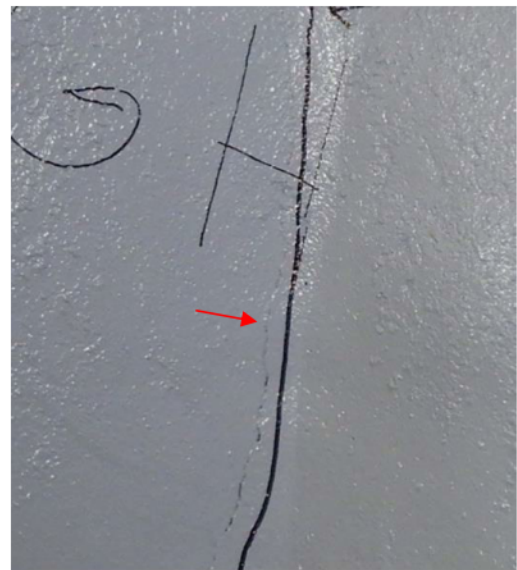
Nebest heeft de foto's van de inspectie [4] aan ons verstrekt. We hebben de foto's van de scheuren in de lijven in detail bekeken. Een aantal foto's geven sterke aanwijzingen dat de conservering aan de binnenzijde van de schacht over de bestaande scheur is aangebracht, Figuur D 11 voor enkele voorbeelden. Dit geldt onder andere voor de grootste scheur met code 3/4/GH. Bijkomend meent [H] dat hij deze scheur eerder heeft gezien.

Figuur D 11 Foto's van scheuren met sterke aanwijzing van conservering over de scheur (bovenste foto uit [3], overige foto's 9117, 9118 en 9119 uit [4]).

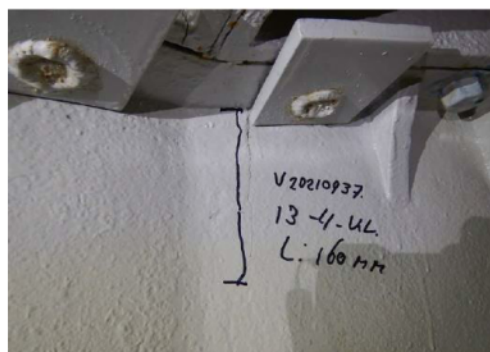
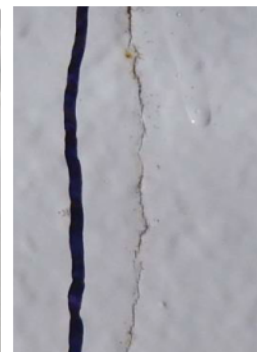
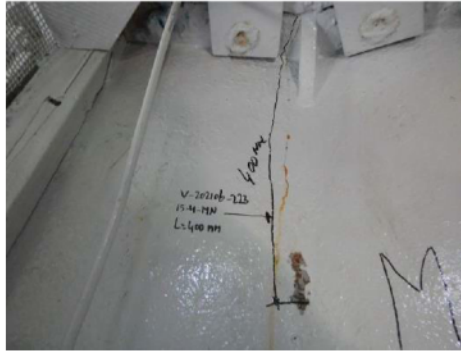
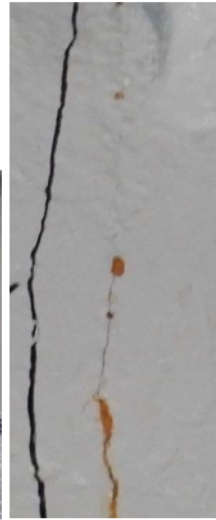
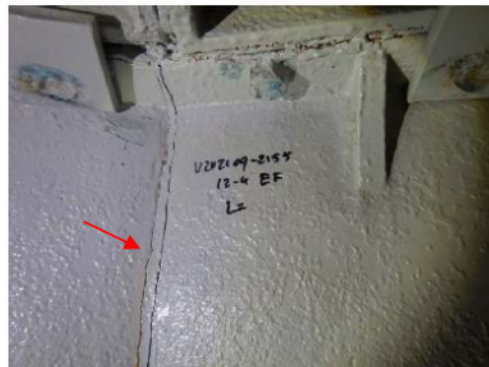
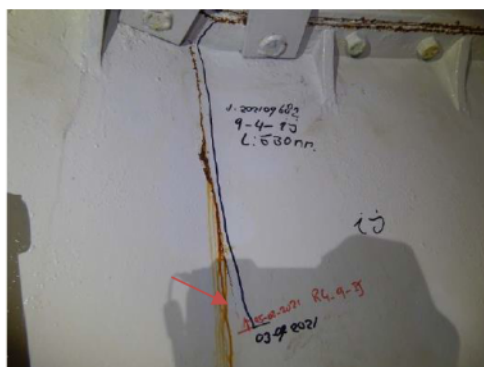
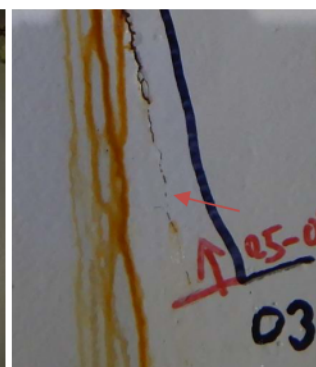
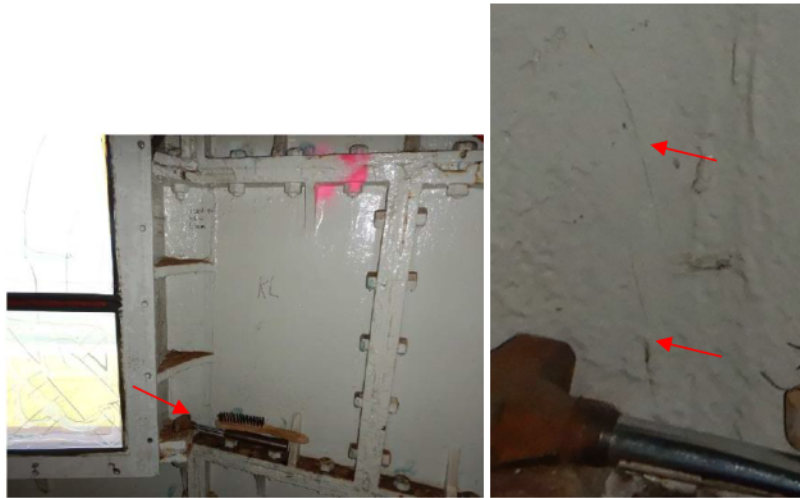
Daarnaast zijn er veel foto's van scheuren in de lijven waarbij we het waarschijnlijk achten dat de conservering over de scheuren is aangebracht, Figuur D 12, maar de foto's geven geen uitsluiting. Voor de bovenste foto van deze figuur geldt dat de scheur in dit geval niet kan zijn ontstaan door het aanlassen van de plaatjes voor de vloerondersteuning. Voor zover bekend dateert de meest recente vernieuwing van de conservering uit 1999. Dit betekent dat deze scheuren al meer dan twee decennia oud zijn. Niet uitgesloten is dat (een aantal van) deze scheuren al vanaf de bouw aanwezig zijn (is).

Figuur D 12 Foto's van scheuren met waarschijnlijk conservering over de scheur (foto's 8467 (2x) 7131 (2x) 4191, 4190, 8796 (2x), 7081 (2x) uit [4]).

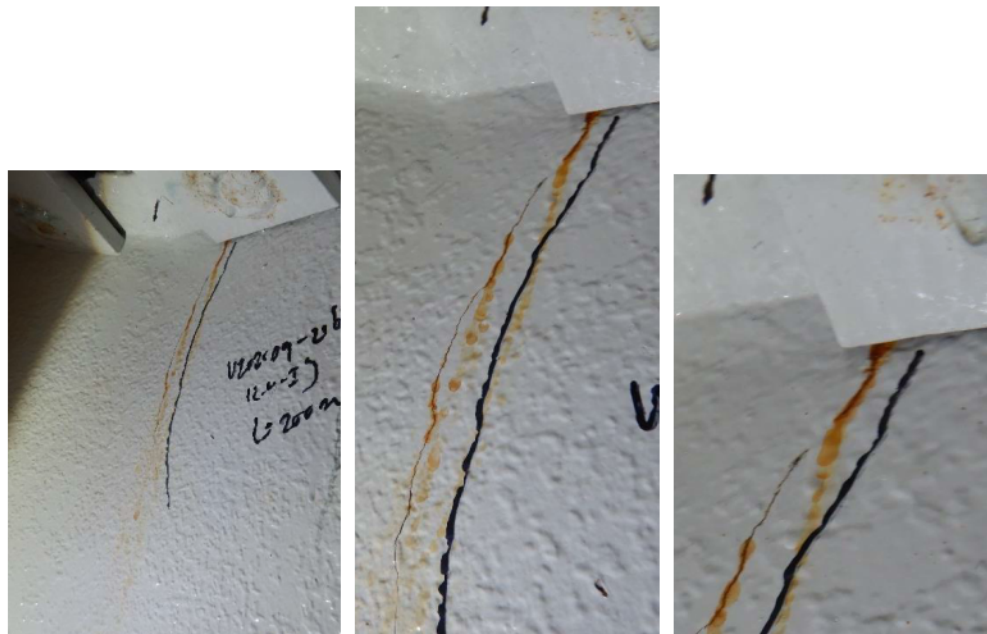
Voor een aantal scheuren in de lijven is het niet te zeggen of de conservering wel of niet over de scheuren is aangebracht. Op de foto's van één scheur lijkt sprake te zijn van scheurvorming die is ontstaan of fors doorgroeid na het aanbrengen van de conservering, zie Figuur D 13.

Figuur D 13 Foto's van een scheur is ontstaan of gegroeid na het aanbrengen van de conservering (foto's 4206 en 4207 uit [4]).

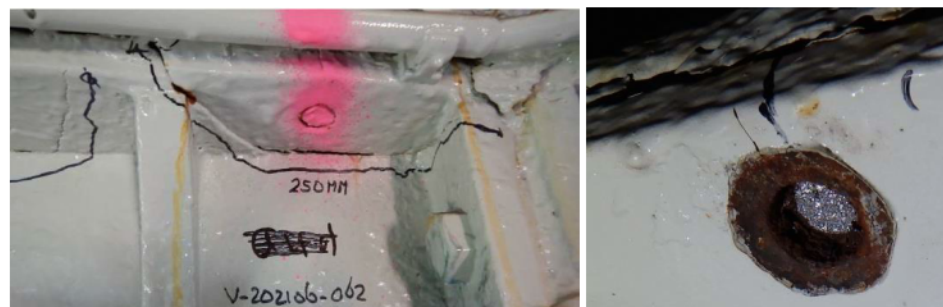
Ook in de flenzen komen scheuren voor waarover de conservering is aangebracht. Dit is op veel foto's van uitgebroken stukken flens zichtbaar, zie Figuur D 14 links. Dit zijn schades met de eerder genoemde oorzaken (paragraaf D.2): corrosie van het contactvlak bij de boutkop of -moer, uitzetten van de ijzercementvoeg, of opgetreden tijdens de bouwperiode.

Er zijn echter ook veel scheuren in de flens waarbij de scheur zich scherp aftekent in de conservering. Voor deze scheuren is het waarschijnlijk dat ze zijn ontstaan na het aanbrengen van de conservering (dus ergens in de afgelopen twee decennia). Dit zijn voornamelijk scheuren tussen het boutgat en de flenstip, zie Figuur D 14 rechts, waarvoor de door ons als meest aannemelijk aangemerkte oorzaak is het corroderen van de boutsteel. Wanneer de omstandigheden voor corrosie niet weggenomen worden, zal met name dit schadeproces doorgaan. Dit zijn scheuren die bij doorgaande corrosie ook aan de achterzijde kunnen scheuren in de flens en vervolgens in het lijf. Daarnaast zijn er relatief recent gebroken bouten (met glinsterend breukoppervlak) zichtbaar op de foto's.

Figuur D 14 Foto's van de scheuren met schade aan de conservering (links, foto 6855 uit [4]) en zonder schade aan de conservering (rechts, foto 4149 uit [4]).
