## Bevindingen NEN 2767

ZH000141 • Vuurtoren

Zeekant 12  
2586 NA 's-Gravenhage

Inspectiedatum: 23-7-2021

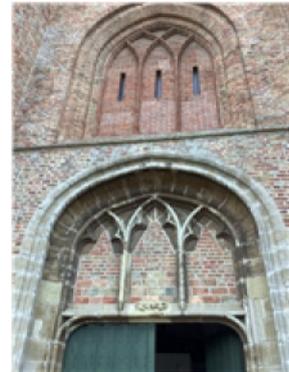
**ZH000141 • Vuurtoren  
 Zeekant 12 • 's-Gravenhage**
**Conditie 9**
**Kozijn buiten staal**

B7GA01 Niet inspecteerbaar

Nader onderzoek naar technische staat kozijnen en beglazing boven entree (te hoog om te inspecteren).

Nader onderzoek 1,00 pst

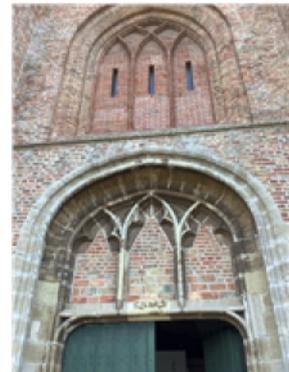
**Beglazing draadglas**

B7GA02 Niet inspecteerbaar

Nader onderzoek naar technische staat geglazing in kozijnen boven entree opgenomen bij Kozijnen.

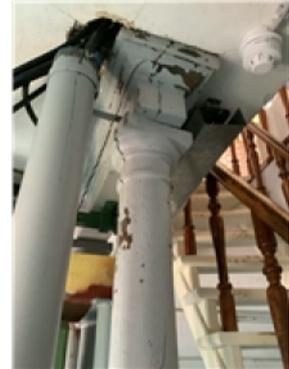
5e verdieping

**Conditie 6**
**Houtconstructie**

B8EM01 Breuk

Ernst	Intensiteit	Omvang	Conditie	Risico/prioriteit
Ernstig	3	5	6	Monumentale waarde - gering effect Belevingswaarde en aanzien - gering effect

O: In het verleden zijn de houten kolommen bij de hijsopening kennelijk te zwaar belast.

G: Kolommen zijn vrijwel doormidden gespleten.

R: Geen daar er een nieuwe stalen draagconstructie voor de hijsinstallatie is aangebracht.

De houten kolommen hebben zo te zien verder geen dragende functie meer.

O: Geen maatregel nodig

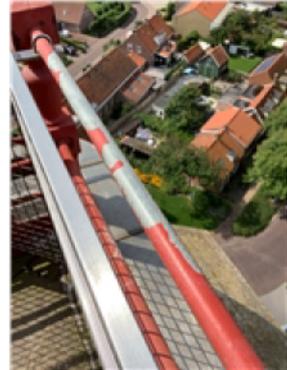
Hekwerken omlopen

**ZH000141 • Vuurtoren  
 Zeekant 12 • 's-Gravenhage**
**Conditie 5**
**Buitenschilderwerk hek metaal**

B11EM04 Onthechting ondergrond

Ernst	Intensiteit	Omvang	Conditie	Risico/prioriteit
Ernstig	3	3	4	Monumentale waarde - gering effect Belevingswaarde en aanzien - gering effect Toename kosten en vervolgschade - gering effect

L: Hekwerken tpv omlopen  
 O: Ondeugdelijke bevestiging  
 G: Loskomend schilderwerk  
 R: Hoge herstelkosten  
 O: Schilderwerk vervangen

Activiteit: 2022 Hvh  
 Conform MJOP schilderen 1,00 pst

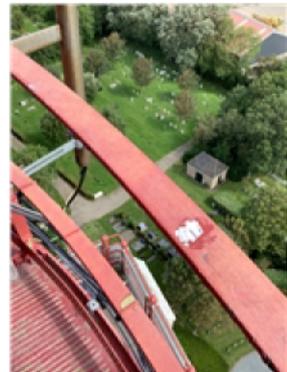
Hekwerken omlopen

**Buitenschilderwerk hek metaal**

B11SM10 Krijten

Ernst	Intensiteit	Omvang	Conditie	Risico/prioriteit
Serius	2	4	3	Monumentale waarde - gering effect Belevingswaarde en aanzien - gering effect Toename kosten en vervolgschade - gering effect

L: traphekken tpv omlopen  
 O: weersinvloeden  
 G: krijten schilderwerk  
 R: vervolgschade  
 O: schilderen hekwerken

Activiteit: 2022 Hvh  
 Conform MJOP schilderen elders opgenomen 1,00 pst

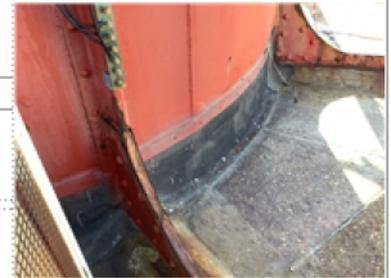
**ZH000141 • Vuurtoren  
 Zeekant 12 • 's-Gravenhage**
**Conditie 4**
**Loodslabben opgaand werk**

B8SM04 Erosie, verwerking, verzanding

Ernst	Intensiteit	Omvang	Conditie	Risico/prioriteit
Serius	2	5	4	Toename storingsonderhoud - gering effect Toename kosten en vervolgschade - gering effect

L: Lichthuis omloop 6e verdieping  
 O: Veroudering/weersinvloeden  
 G: Verwerking loodvervanger  
 R: Op termijn inwateren  
 O: Vervagen loodvervanger

Activiteit: 2022 Hvh  
 Vervangen conform MJOP 1,00 pst

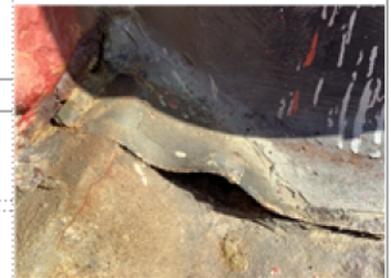
Lichthuis

**Loodslabben opgaand werk**

B8EM07 Onthechting van ondergrond

Ernst	Intensiteit	Omvang	Conditie	Risico/prioriteit
Ernstig	3	1	2	Toename storingsonderhoud - gering effect Toename kosten en vervolgschade - gering effect

L: Omloop 6e verdieping  
 O: Ondeugdelijke bevestiging  
 G: Loszittende loodvervanger  
 R: Inwateren  
 O: Herstellen

Activiteit: 2022 Hvh  
 Herstellen 1,00 pst

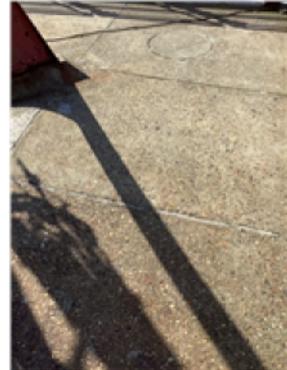
Omloop 6e verdieping

**ZH000141 • Vuurtoren  
Zeekant 12 • 's-Gravenhage**
**Conditie 4**
**Dilatatieprofiel balkon/galerij**

B4SM04 Erosie

Ernst	Intensiteit	Omvang	Conditie	Risico/prioriteit
Serius	2	5	4	Toename storingsonderhoud - gering effect Toename kosten en vervolgschade - gering effect

L: Galerij omloop 6e verdieping  
O: Veroudering kit (minder elastisch)  
G: Erosie/uittharden  
R: Inwateren  
O: Aanbrengen nieuwe dilatatiekit

Activiteit: 2022 Hvh  
Conform MJOP vervangen elders opgenomen 1,00 pst

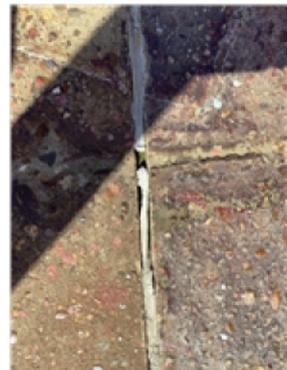
Omloop 6e verdieping

**Dilatatieprofiel balkon/galerij**

B4EM06 Onthechting van ondergrond

Ernst	Intensiteit	Omvang	Conditie	Risico/prioriteit
Ernstig	3	2	3	Toename kosten en vervolgschade - gering effect

L: Betonnen galerij omloop 6e verdieping  
O: Onvoldoende kit, niet goed schoongemaakt bij aanbrengen  
G: Onthechting met ondergrond  
R: Inwateren  
O: Dilatatie kitvoeg vervangen

Activiteit: 2022 Hvh  
Conform MJOP vervangen 1,00 pst

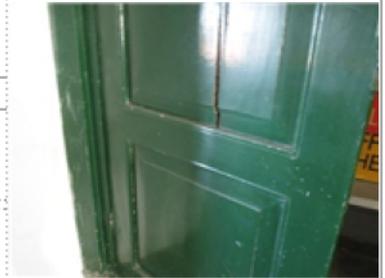
3e verdieping: kastdeuren

**ZH000141 • Vuurtoren  
 Zeekant 12 • 's-Gravenhage**
**Conditie 4**
**Kozijnen binnen hout**

B7SM02 Beschadiging deur

Ernst	Intensiteit	Omvang	Conditie	Risico/prioriteit
Serius	3	4	4	Monumentale waarde - gering effect Belevingswaarde en aanzien - gering effect

L: Kastdeuren 3e verdieping.  
 O: Komt doordat het op de 2e verdieping (met telecominstallaties) zeer warm wordt. De warmte stijgt door naar de 3e verdieping. Hierdoor droogt het hout uit en krimpt het.  
 G: Krimpscheuren hout  
 R: Hoge herstelkosten  
 O: Herstellen en het aanbrengen van koeling op de 2e verdieping.

Activiteit: 2022 Hvh  
 Herstellen 1,00 pst

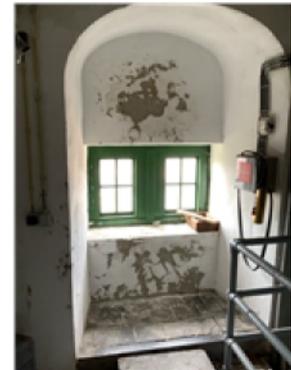
**Binnenwandafwerking stucwerk**

B8EC01 Loszittend, onsamenhangend

Ernst	Intensiteit	Omvang	Conditie	Risico/prioriteit
Ernstig	3	2	3	Monumentale waarde - gering effect Belevingswaarde en aanzien - gering effect Toename kosten en vervolgschade - gering effect

L: 5e verdieping  
 O: Doorslaand vocht  
 G: Loszittend stucwerk  
 R: Hoge herstelkosten  
 O: Nader onderzoek

Activiteit: 2023 Hvh  
 Nader onderzoek bedrag elders opgenomen 1,00 pst

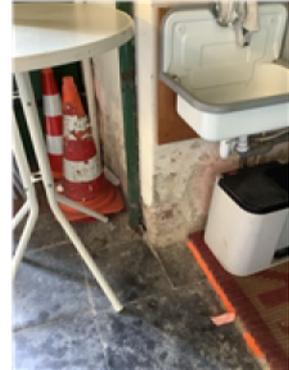
Entree

**ZH000141 • Vuurtoren  
Zeekant 12 • 's-Gravenhage**
**Conditie 4**
**Binnenwandafwerking stucwerk**

B8EW02 Vocht, doorslaand

Ernst	Intensiteit	Omvang	Conditie	Risico/prioriteit
Ernstig	3	1	2	Binnenmilieu en gezondheid - gering effect Monumentale waarde - gering effect Belevingswaarde en aanzien - matig effect Toename kosten en vervolgschade - gering effect

L: Binnenwand tpv entree  
O: Oorzaak onbekend  
G: Doorslaand vocht, los stucwerk  
R: Hoge herstelkosten  
O: Nader onderzoek

Activiteit: 2022 Hvh  
Nader onderzoek 1,00 pst

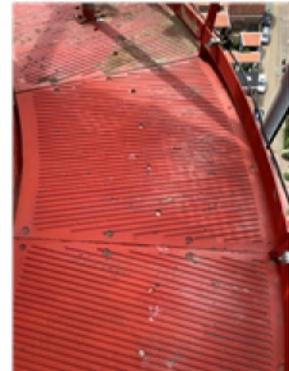
Lichthuis

**Buitenschilderwerk diversen metaal**

B11EM04 Kale delen

Ernst	Intensiteit	Omvang	Conditie	Risico/prioriteit
Ernstig	3	2	3	Monumentale waarde - gering effect Belevingswaarde en aanzien - gering effect Toename kosten en vervolgschade - gering effect

L: Omloop 8e verdieping  
O: Achterstallig onderhoud  
G: Kale delen  
R: Hoge herstelkosten  
O: Schilderen

Activiteit: 2022 Hvh  
Conform MJOP schilderen 1,00 pst

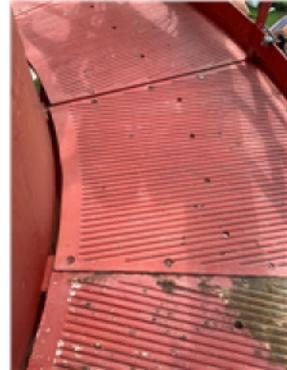
Lichthuis

**ZH000141 • Vuurtoren  
Zeekant 12 • 's-Gravenhage**
**Conditie 4**
**Buitenschilderwerk diversen metaal**

B11SM10 Krijten

Ernst	Intensiteit	Omvang	Conditie	Risico/prioriteit
Serius	2	5	4	Monumentale waarde - matig effect Belevingswaarde en aanzien - ernstig effect Toename kosten en vervolgschade - ernstig effect

L: Omloop 8e verdieping  
O: Achterstallig onderhoud  
G: Krijten  
R: Hoge herstelkosten  
O: Schilderen

Activiteit: 2022 Hvh  
Conform MJOP schilderen elders opgenomen 1,00 pst

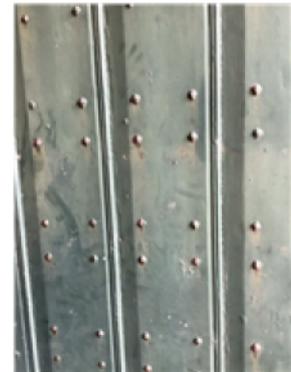
Entredeuren

**Buitenschilderwerk deur hout dekkend**

B11SB07 Glansverlies

Ernst	Intensiteit	Omvang	Conditie	Risico/prioriteit
Serius	2	5	4	Monumentale waarde - gering effect Belevingswaarde en aanzien - gering effect Toename kosten en vervolgschade - gering effect

L: Westgevel (voorgevel)  
O: Achterstallig onderhoud  
G: Glansverlies  
R: Hogere herstelkosten  
O: Schilderen

Activiteit: 2022 Hvh  
Conform MJOP schilderen elders opgenomen 1,00 pst

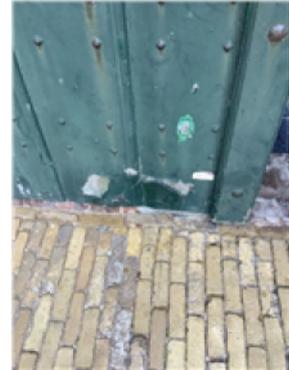
Entreedeeuren

**ZH000141 • Vuurtoren  
Zeekant 12 • 's-Gravenhage**
**Conditie 4**
**Buitenschilderwerk deur hout dekkend**

B11EM05 Afbladderen

Ernst	Intensiteit	Omvang	Conditie	Risico/prioriteit
Ernstig	3	2	3	Monumentale waarde - gering effect Belevingswaarde en aanzien - gering effect Toename kosten en vervolgschade - matig effect

L: Westgevel (voorgevel)  
O: Achterstallig onderhoud  
G: Afbladderen schilderwerk  
R: Hoge herstelkosten  
O: Schilderen

Activiteit: 2022 Hvh  
Conform MJOP schilderen 1,00 pst

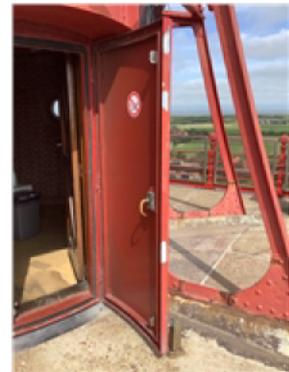
Omloop 8e en 6e verdieping

**Buitenschilderwerk deur metaal**

B11EM04 Kale delen

Ernst	Intensiteit	Omvang	Conditie	Risico/prioriteit
Ernstig	3	1	2	Belevingswaarde en aanzien - gering effect Toename kosten en vervolgschade - gering effect

L: Deur omloop 6e verdieping  
O: Achterstallig onderhoud  
G: Kale delen  
R: Hogere herstelkosten  
O: Schilderen

Activiteit: 2022 Hvh  
Conform MJOP schilderen elders opgenomen 1,00 pst

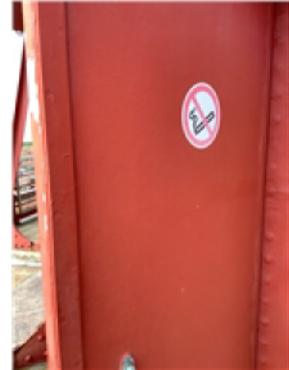
Lichthuis

**ZH000141 • Vuurtoren  
 Zeekant 12 • 's-Gravenhage**
**Conditie 4**
**Buitenschilderwerk deur metaal**

B11SM10 Krijten

Ernst	Intensiteit	Omvang	Conditie	Risico/prioriteit
Serius	2	5	4	Belevingswaarde en aanzien - ernstig effect Toename kosten en vervolgschade - ernstig effect

L: Deur omgang 6e verdieping  
 O: Achterstallig onderhoud  
 G: Krijten  
 R: Hogere herdtelkosten  
 O: Schilderen

Activiteit: 2022 Hvh  
 Conform MJOP schilderen 1,00 pst

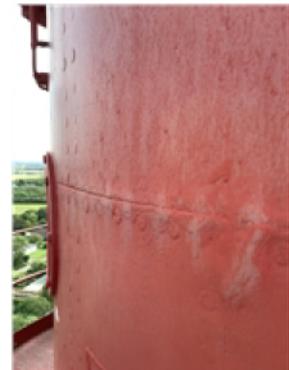
**Buitenschilderwerk gevelbekleding metaal**

Ernst	Intensiteit	Omvang	Conditie	Risico/prioriteit
Serius	2	5	4	Monumentale waarde - gering effect Belevingswaarde en aanzien - gering effect Toename kosten en vervolgschade - gering effect

L: Lichthuis  
 O: Achterstallig onderhoud  
 G: Krijten  
 R: Hoge herstelkosten  
 O: Schilderen

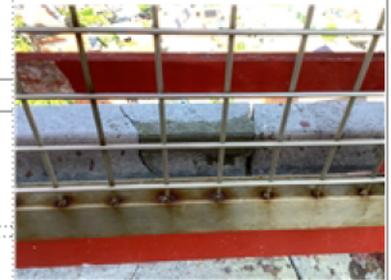
B2EC02 Scheuren constructief

Ernst	Intensiteit	Omvang	Conditie	Risico/prioriteit
Ernstig	3	1	2	Veiligheid - gering effect Monumentale waarde - gering effect Toename kosten en vervolgschade - gering effect

L: Natuursteen goot tpv omloop 6e verdieping;  
O: Thermische breuk t.g.v. thermische spanning  
G: Scheuren aanwezig  
R: Kans op inwateren/kapotvriezen en veiligheid  
O: Herstellen scheurvorming

Activiteit: 2022 Hvh  
Herstellen 1,00 pst

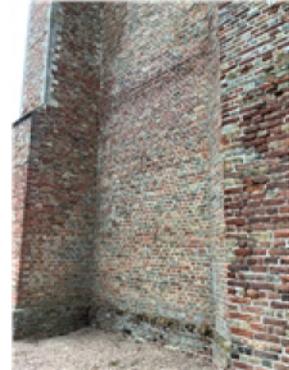
Ernst	Intensiteit	Omvang	Conditie	Risico/prioriteit
Serieus	2	2	1	Monumentale waarde - gering effect Toename kosten en vervolgschade - gering effect

L: Gevelmetselwerk  
 O: Zoute klimaat/weersinvloeden  
 G: Verzanding/erosie  
 R: Doorslaand vocht  
 O: Hydrofoberen

Activiteit: 2026 Hvh  
 Herstellen 1,00 pst

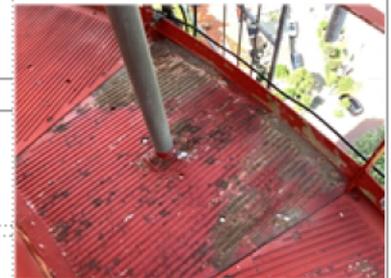
B4EM03 Corrosie aan dragende onderdelen

Ernst	Intensiteit	Omvang	Conditie	Risico/prioriteit
Ernstig	2	3	3	Monumentale waarde - gering effect Belevingswaarde en aanzien - gering effect Toename kosten en vervolgschade - gering effect

L: Staalconstructie omgang lichthuid  
 O: Weersinvloeden  
 G: Corrosie op dragende delen  
 R: Hoge herstelkosten (op termijn onveilig)  
 O: Herstellen

Activiteit: 2022 Hvh  
 Herstellen: ontroesten en schilderen 1,00 pst

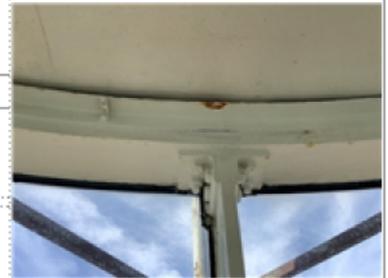
B5EM03 Corrosie

Ernst	Intensiteit	Omvang	Conditie	Risico/prioriteit
Ernstig	3	2	3	Toename storingsonderhoud - gering effect Toename kosten en vervolgschade - gering effect

L: Dak lichthuis  
 O: Condensatie constructie (bouwfysica)  
 G: Corrosie  
 R: Hoge vervolgkosten  
 O: Onderzoeken en herstellen omdat het er eerder ook heeft gezeten en is hersteld

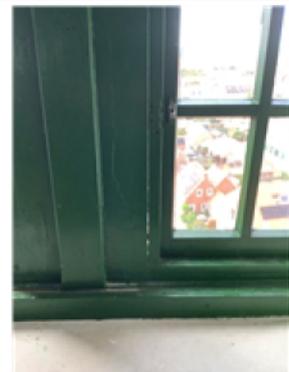
**Kozijn buiten hardhout**

Ernst	Intensiteit	Omvang	Conditie	Risico/prioriteit
Ernstig	3	2	3	Binnenmilieu en gezondheid - gering effect Monumentale waarde - gering effect Toename kosten en vervolgschade - gering effect

L: 3e verdieping  
 O: Komt doordat het op de 2e verdieping (met telecominstallaties) zeer warm wordt. De warmte stijgt door naar de 3e verdieping.  
 G: Krimpscheuren in gevelkozijnen. Hierdoor droogt het hout uit en krimpt het.  
 R: Hoge herstelkosten  
 O: Aanbrengen koeling op de 2e verdieping.

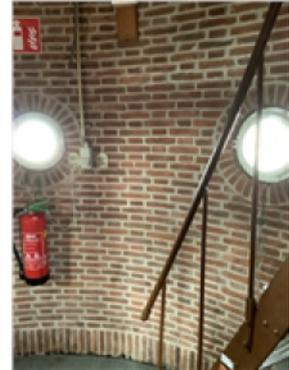
**ZH000141 • Vuurtoren  
 Zeekant 12 • 's-Gravenhage**
**Conditie 3**
**Kozijn buiten staal**

B7EW03 Lekkage

Ernst	Intensiteit	Omvang	Conditie	Risico/prioriteit
Ernstig	3	2	3	Binnenmilieu en gezondheid - gering effect Monumentale waarde - gering effect Toename kosten en vervolgschade - matig effect

L: 7e verdieping  
 O: Nader te bepalen  
 G: Lekkagesporen  
 R: Herstelkosten  
 O: Nader onderzoek lekkages onderzijde ronde patrijspoorten.

Activiteit: 2022 Hvh  
 Herstellen 1,00 pst

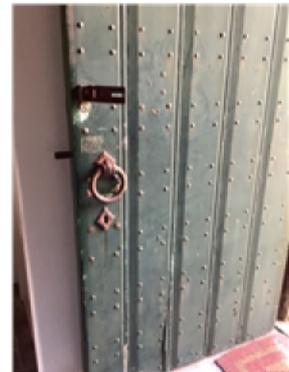
**Buitendeur hout**

B7EM02 Corrosie (verzinkt) stalen kozijnwerk

Ernst	Intensiteit	Omvang	Conditie	Risico/prioriteit
Ernstig	2	3	3	Monumentale waarde - gering effect Belevingswaarde en aanzien - gering effect Toename kosten en vervolgschade - gering effect

L: Westgevel (voorgevel)  
 O: Weersinvloeden/achterstallig onderhoud  
 G: Corrosie sluitwerk en nagels.  
 R: Herstelkosten  
 O: Ontroesten en schilderen.

Activiteit: 2022 Hvh  
 Herstellen gelijktijdig met schilderwerkzaamheden 1,00 pst

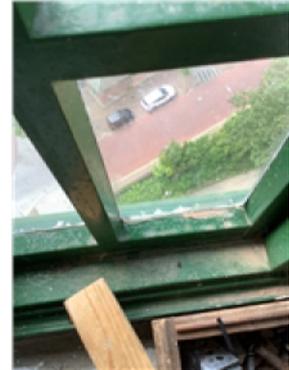
**ZH000141 • Vuurtoren  
 Zeekant 12 • 's-Gravenhage**
**Conditie 3**
**Buitenschilderwerk kozijn en raam hout dekkend**

Ernst	Intensiteit	Omvang	Conditie	Risico/prioriteit
Ernstig	3	2	3	Monumentale waarde - gering effect Belevingswaarde en aanzien - gering effect Toename kosten en vervolgschade - gering effect

L: Houten gevelkozijnen  
 O: Achterstallig onderhoud  
 G: Kale delen  
 R: Hoge herstelkosten  
 O: Schilderen

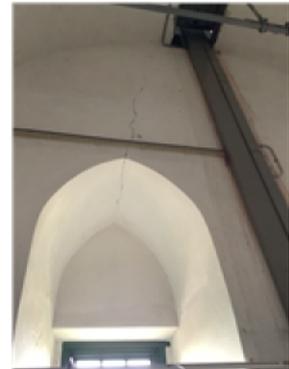
**Conditie 2**
**Binnenwand schoonmetselwerk**

B3EW03 Scheuren constructief (funderingszettingen, therm. werking)

Ernst	Intensiteit	Omvang	Conditie	Risico/prioriteit
Ernstig	3	1	2	Monumentale waarde - gering effect Belevingswaarde en aanzien - gering effect Toename kosten en vervolgschade - gering effect

L: 2e verdieping  
 O: Zetting/doorslaand vocht  
 G: Krimpscheuren in metselwerk/pleisterwerk 2e en 3e verdieping. Komt waarschijnlijk doordat het op de 2e verdieping (met telecominstallaties) zeer warm wordt. De warmte stijgt door naar de 3e verdieping.  
 R: Hoge herstelkosten  
 O: Teneinde de exacte omvang en noodzakelijke herstelmaatregelen te kunnen bepalen, is een nader onderzoek noodzakelijk.

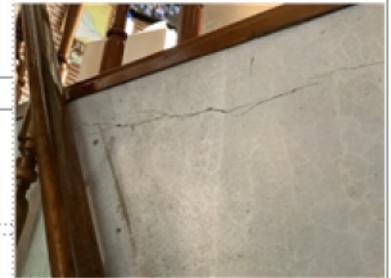
**ZH000141 • Vuurtoren  
 Zeekant 12 • 's-Gravenhage**
**Conditie 2**
**Vloerconstructie beton**

B4SC05 Scheuren niet constructief

Ernst	Intensiteit	Omvang	Conditie	Risico/prioriteit
Serieus	3	2	2	Veiligheid - gering effect Monumentale waarde - gering effect Toename kosten en vervolgschade - gering effect

L: Plafond 5e verdieping  
 O: Mogelijk door eerdere coorrosie ronde buis tbv valgewicht welke weer licht begint te corroderen  
 G: Haarscheuren in plafond en trappgat 5e verdieping en in vloer 6e verdieping.  
 R: Herstelkosten en eventueel veiligheid  
 O: Onderzoek naar oorzaak

Activiteit: 2022 Hvh  
 Nader onderzoek 1,00 pst

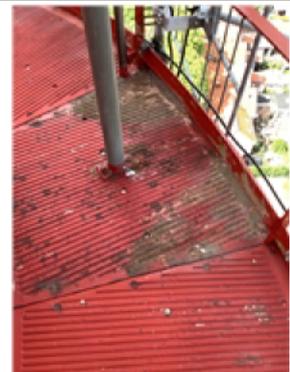
**Balkonconstructie staal**

B4EM03 Corrosie aan dragende onderdelen

Ernst	Intensiteit	Omvang	Conditie	Risico/prioriteit
Ernstig	2	2	2	Monumentale waarde - gering effect Toename storingsonderhoud - gering effect Toename kosten en vervolgschade - gering effect

L: Omloop lichthuis 7e verdieping  
 O: Weersinvloeden  
 G: Corrosie  
 R: Hoge vervolgkosten  
 O: Ontroesten en schilderen

Activiteit: 2022 Hvh  
 Herstellen 1,00 pst

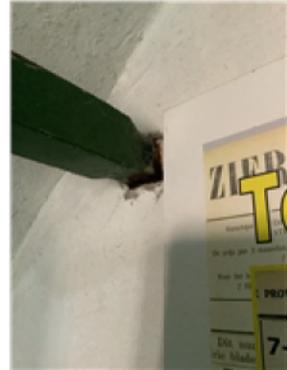
B8EM03 Corrosie

Ernst	Intensiteit	Omvang	Conditie	Risico/prioriteit
Ernstig	2	2	2	Monumentale waarde - gering effect Toename kosten en vervolgschade - gering effect

G: Corrosie verticale ingemetselde trekstangen/bouten in plafond 5e Verdieping, corrosie ingemetselde einden trekstangen op alle verdiepingen.

Teneinde de exacte staat en omvang van de noodzakelijke herstelmaatregelen te kunnen bepalen, is een nader onderzoek noodzakelijk.

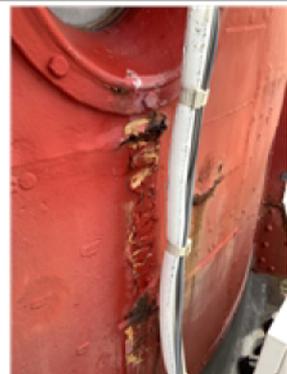
**Damwandprofiel metaal (gevel)**

B8EM03 Corrosie

Ernst	Intensiteit	Omvang	Conditie	Risico/prioriteit
Ernstig	2	2	2	Monumentale waarde - ernstig effect Belevingswaarde en aanzien - ernstig effect Toename storingsonderhoud - gering effect Toename kosten en vervolgschade - ernstig effect

G: Corrosie van gietijzeren gevel en steunberen lichthuis. Bij de onderzijde van de steunberen wordt het beton van de ondersabeling kapotgedrukt.

O: Herstellen corrosie incl. schilderwerk

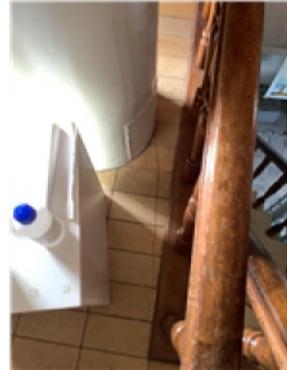
**ZH000141 • Vuurtoren  
 Zeekant 12 • 's-Gravenhage**
**Conditie 2**
**Vloerafwerking tegels**

Ernst	Intensiteit	Omvang	Conditie	Risico/prioriteit
Ernstig	3	1	2	Belevingswaarde en aanzien - gering effect Toename kosten en vervolgschade - gering effect

L: 6e verdieping naast traphek  
 O: Zetting  
 G: Scheur  
 R: Esthetica  
 O: Herstellen

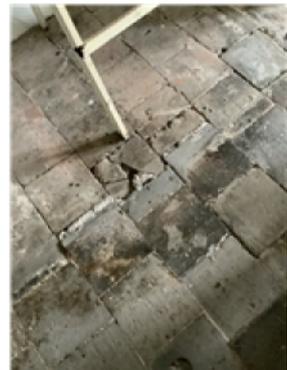
**Vloerafwerking tegels**

B9EB01 Scheurvorming

L: 5e verdieping  
 O: Zetting  
 G: Scheurvorming  
 R: Esthetica  
 O: Geen maatregel nodig

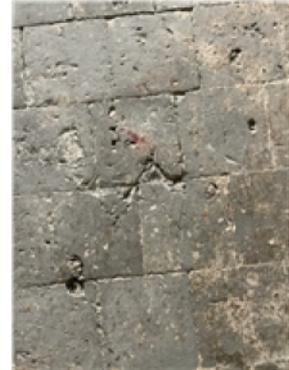
**ZH000141 • Vuurtoren  
 Zeekant 12 • 's-Gravenhage**
**Conditie 2**
**Vloerafwerking tegels**

Ernst	Intensiteit	Omvang	Conditie	Risico/prioriteit
Serius	3	1	1	Belevingswaarde en aanzien - gering effect

L: 5e verdieping  
 O: Gebruikschade  
 G: Beschadigingen  
 R: Esthetica  
 O: Geen maatregel nodig

Activiteit: 2022 Hvh  
 Geen maatregel nodig 1,00 pst

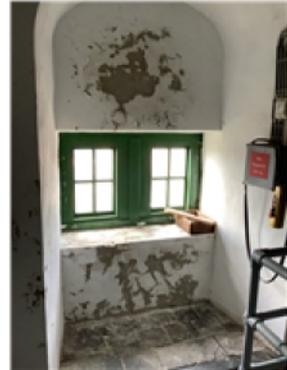
Ernst	Intensiteit	Omvang	Conditie	Risico/prioriteit
Ernstig	3	1	2	Belevingswaarde en aanzien - gering effect

L: 5e verdieping  
 O: Doorslaand vocht (nader onderzoek)  
 G: Onthechting schilderwerk met ondergrond  
 R: Esthetica  
 O: Schilderen na onderzoek en herstel stucwerk

Activiteit: 2022 Hvh  
 Bijwerken 1,00 pst

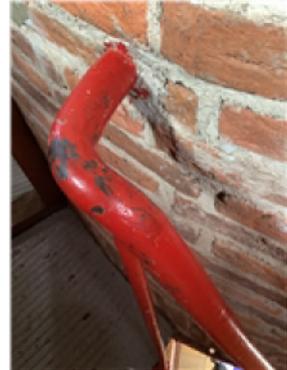
Ernst	Intensiteit	Omvang	Conditie	Risico/prioriteit
Ernstig	3	1	2	Belevingswaarde en aanzien - gering effect Toename kosten en vervolgschade - gering effect

L: Leuning wenteltrap  
O: Mechanische beschadiging  
G: Kale delen  
R: Esthetica  
O: Herstellen/schilderen

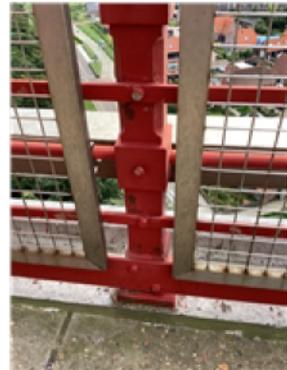
**Conditie 1**
**Trapleuning buiten staal**

B4EM03 Corrosie aan dragende onderdelen

Ernst	Intensiteit	Omvang	Conditie	Risico/prioriteit
Ernstig	2	1	1	Monumentale waarde - gering effect Belevingswaarde en aanzien - gering effect Toename kosten en vervolgschade - gering effect

L: Hekwerk 6e en 8e verdieping  
O: Achterstallig onderhoud  
G: Corrosie  
R: Hoge herdtelkosten  
O: Ontroesten en schilderen hekwerken

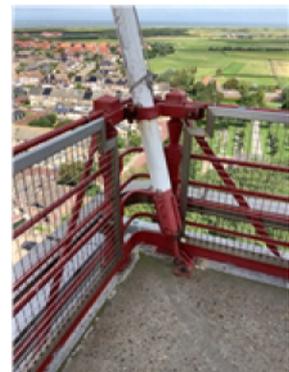
B8EM03 Corrosie

Ernst	Intensiteit	Omvang	Conditie	Risico/prioriteit
Ernstig	2	1	1	Veiligheid - gering effect Toename kosten en vervolgschade - gering effect

L: Vlaggenmast omloop 6e verdieping  
 O: Weersinvloeden  
 G: Corrosie  
 R: Onveilige situatie  
 O: Vervangen gecorrodeerde bevestigingsmiddelen

Activiteit: 2022 Hvh  
 Herstellen/vervangen bevestigingsmiddelen 1,00 pst

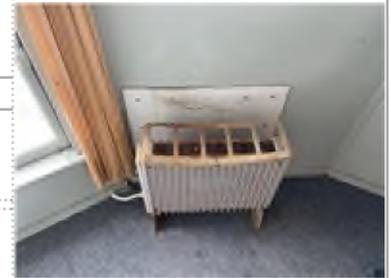
K13EM02 Corrosie

Ernst	Intensiteit	Omvang	Conditie	Risico/prioriteit
Ernstig	2	4	4	Belevingswaarde en aanzien - gering effect Toename storingsonderhoud - gering effect

L: Radiokamer  
 O: Achterstallig onderhoud  
 G: Corrosie  
 R: Geen daar de radiator niet meer in gebruik is  
 O: Geen actie noodzakelijk

Activiteit: 2022 Hvh  
 Geen actie noodzakelijk 1,00 pst
