Bevindingen NEN 2767

ZH000163 • Vuurtoren

Wilhelmina Boulevard 34
4361AA Noordwijk

Inspectiedatum: 2-12-2021

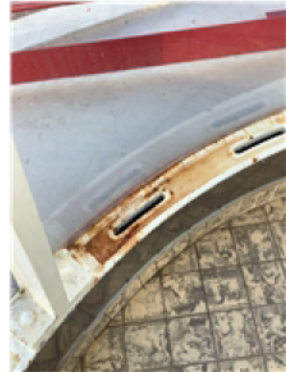
B7EW03 Lekkage

Ernst	Intensiteit	Omvang	Conditie	Risico/prioriteit
Ernstig	3	3	4	Gebruik en functioneren - gering effect Toename storingsonderhoud - gering effect

L: Lichthuis
O: Onbekend
G: Lekkagesporen (roestafzetting) waargenomen
R: Hoge herstelkosten
O: Nader onderzoek noodzakelijk om oorzaak en herstelmethode te kunnen bepalen.

Activiteit: 2023 Hvh
Nader onderzoek 1,00 pst

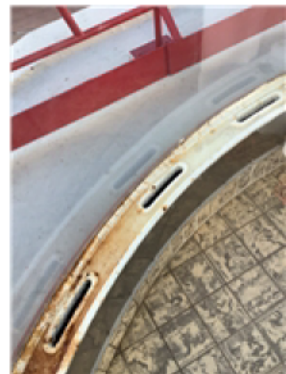
B7SB04 Gebreken aan kitwerken

Ernst	Intensiteit	Omvang	Conditie	Risico/prioriteit
Serieus	2	3	2	Gebruik en functioneren - gering effect Belevingswaarde en aanzien - gering effect Toename kosten en vervolgschade - matig effect

L: Lichthuis
O: Veroudering
G: Gebreken kitwerk
R: Hoge herstelkosten/condens (nader onderzoek)
O: Geen herstelkosten genoemd. Deze worden inzichtelijk gemaakt na het nader onderzoek.

Activiteit: 2023 Hvh
Herstellen kitwerk na het onderzoek 1,00 pst

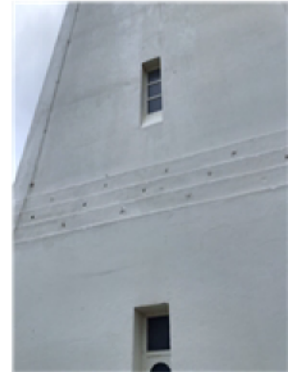
B7EB03 Materiaaltoepassing foutief

Ernst	Intensiteit	Omvang	Conditie	Risico/prioriteit
Ernstig	3	2	3	Toename storingsonderhoud - gering effect Toename kosten en vervolgschade - gering effect

L: Oostgevel
O: Materiaaltoepassing foutief
G: Roosters zijn dichtgeschilderd
R: Functie verlies
O: Roosters weer functioneel maken

Activiteit: 2023 Hvh
Herstellen dichtgeschildere roosters 1,00 pst

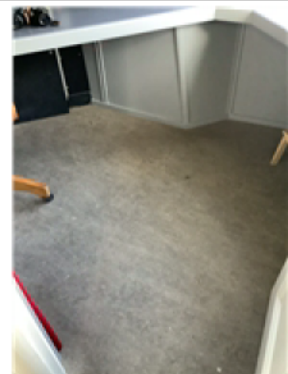
Bedienings ruimte

B9SM07 Slijtage

Ernst	Intensiteit	Omvang	Conditie	Risico/prioriteit
Serius	2	4	3	Belevingswaarde en aanzien - gering effect

L: Bedieningsruimte (3e verdieping)
O: Gebruik (veroudering)
G: Slijtage afwerking
R: Esthetica
O: Vervangen conform MJOP

Activiteit: 2023 Hvh
Conform MJOP vervangen 1,00 pst

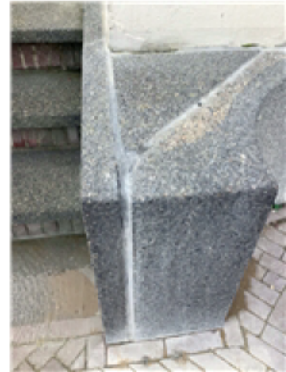
Elementen buitengevel bgg

B7SC03 Openstaande verbindingen

Ernst	Intensiteit	Omvang	Conditie	Risico/prioriteit
Serius	3	2	2	Belevingswaarde en aanzien - gering effect Toename storingsonderhoud - gering effect Toename kosten en vervolgschade - gering effect

L: Gevelelementen begane grond
O: Ondeugdelijk aangebracht
G: Openstaande verbindingen
R: Esthetica/inwateren
O: Conform MJOP kitwerk vervangen

Activiteit: 2024 Hvh
Conform MJOP vervangen 1,00 pst

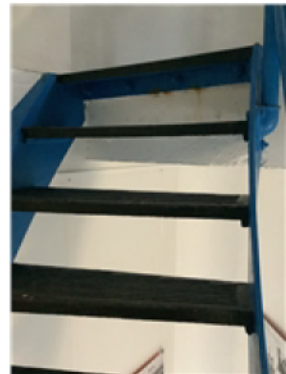
Binnentrap 2e verdieping

B4EM03 Corrosie aan dragende onderdelen

Ernst	Intensiteit	Omvang	Conditie	Risico/prioriteit
Ernstig	2	2	2

L: Binnentrap
O: Onbekend
G: Corrosie
R: Herstelkosten
O: Herstellen corrosie

Activiteit: 2023 Hvh
Herstellen corrosie 1,00 pst

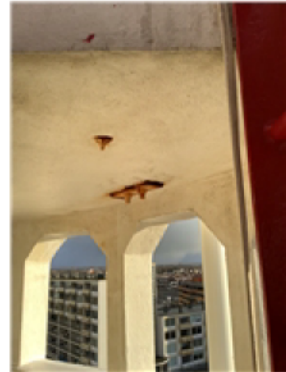
Onderzijde bordes lichthuis (oostgevel)

B4GB03 Subelementen manco

Ernst	Intensiteit	Omvang	Conditie	Risico/prioriteit
Ernstig	2	2	2	Veiligheid - gering effect Belevingswaarde en aanzien - gering effect Toename kosten en vervolgschade - gering effect

L: Bevestiging hek t.p.v. lichthuis
 O: Achterstallig onderhoud
 G: Corrosie bevestiging
 R: Veiligheid
 O: Herstellen corrosie

Activiteit: 2023 Hvh
 Herstellen corrosie 1,00 pst

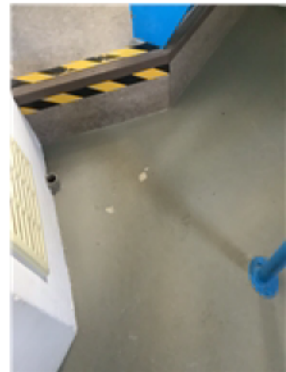
B9SM02 Afschilveren loszittend

Ernst	Intensiteit	Omvang	Conditie	Risico/prioriteit
Serieus	3	2	2	Belevingswaarde en aanzien - gering effect Toename kosten en vervolgschade - gering effect

L: Coating afwerkvloer verkeersruimtem 3e/4e verdieping
 O: Molest; gebruik
 G: Afschilveren toplaag
 R: Esthetica (hoge herstelkosten)
 O: Herstellen vloercoating

Activiteit: 2023 Hvh
 Herstellen vloercoating 1,00 pst

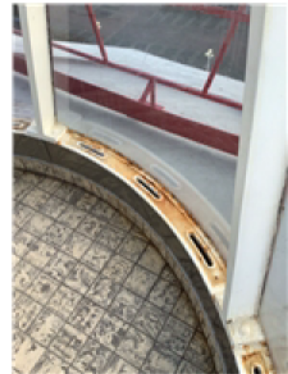
B11GA03 Lekkagesporen

Ernst	Intensiteit	Omvang	Conditie	Risico/prioriteit
Serius	2	3	2	Monumentale waarde - gering effect Toename storingsonderhoud - gering effect Toename kosten en vervolgschade - gering effect

L: Lichthuis
O: Onbekend
G: Vervuiling tgv roestwater
R: Hoge herstelkosten
O: Oorzaak achterhalen en oplossen. Nog geen prijsindicatie

Activiteit: 2023 Hvh
Nader onderzoek elders opgenomen 1,00 pst

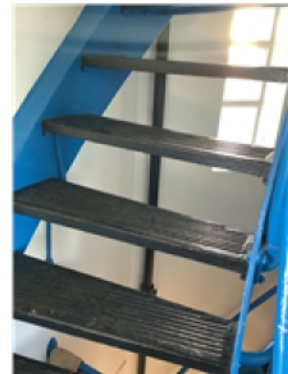
B11SM01 Beschadigingen

Ernst	Intensiteit	Omvang	Conditie	Risico/prioriteit
Serius	3	2	2	Belevingswaarde en aanzien - gering effect Toename kosten en vervolgschade - gering effect

L: Binnentrap
O: Molest/gebruik
G: Beschadigingen trap
R: Esthetica
O: Schilderen conform MJOP

Activiteit: 2024 Hvh
Conform MJOP schilderen 1,00 pst

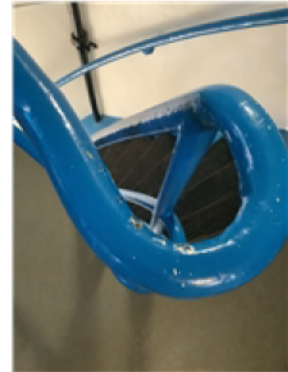
B11SM01 Beschadiging

Ernst	Intensiteit	Omvang	Conditie	Risico/prioriteit
Serius	3	2	2

L: Trappenhuis
O: Molest
G: Beschadigingen afwerksysteem
R: Esthetica
O: Herstellen beschadigingen

Activiteit: 2023 Hvh
Herstellen beschadigingen 1,00 pst

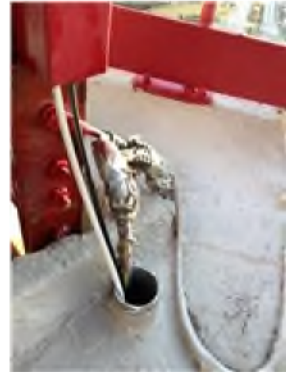
Algemeen

E2GB03 Beschadigde/ontbrekende bevestigingsmiddelen

Ernst	Intensiteit	Omvang	Conditie	Risico/prioriteit
Gering	2	3	1	Gebruik en functioneren - matig effect Toename kosten en vervolgschade - matig effect

L: Bordes onder lichthuis
 O: Ondeugdelijk bevestigd
 G: Ontbreken bevestigingsmiddelen
 R: Functioneren
 O: Herstellen bevestiging

Activiteit:	2023	Hvh
Herstellen bevestiging		1,00 pst
