## Bevindingen NEN 2767

ZL000146 • Vuurtoren

Zuidstraat 1  
4361AA West Kapelle

Inspectiedatum: 12-8-2021

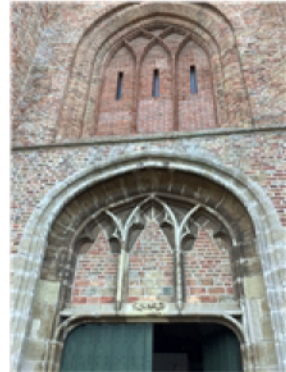
**ZL000146 • Vuurtoren  
 Zuidstraat 1 • West Kapelle**
**Conditie 9**
**Kozijn buiten staal**

B7GA01 Niet inspecteerbaar

Nader onderzoek naar technische staat kozijnen en beglazing boven entree (te hoog om te inspecteren).

Activiteit: 2022 Hvh  
 Nader onderzoek 1,00 pst

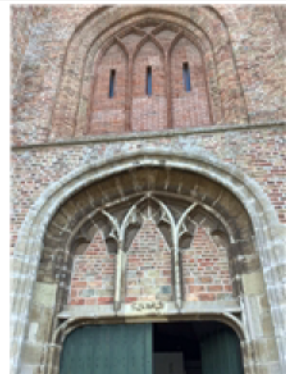
**Beglazing draadglas**

B7GA02 Niet inspecteerbaar

Nader onderzoek naar technische staat geglazing in kozijnen boven entree opgenomen bij Kozijnen.

Activiteit: 2022 Hvh  
 Niet inspecteerbaar 1,00 pst

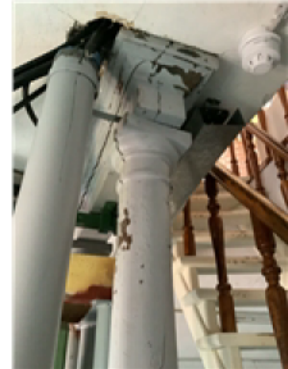
5e verdieping

**Conditie 6**
**Houtconstructie**

B8EM01 Breuk

Ernst	Intensiteit	Omvang	Conditie	Risico/prioriteit
Ernstig	3	5	6	Monumentale waarde - gering effect Belevingswaarde en aanzien - gering effect

O: In het verleden zijn de houten kolommen bij de hijsopening kennelijk te zwaar belast.

G: Kolommen zijn vrijwel doormidden gespleten.

R: Geen daar er een nieuwe stalen draagconstructie voor de hijsinstallatie is aangebracht.

De houten kolommen hebben zo te zien verder geen dragende functie meer.

O: Geen maatregel nodig

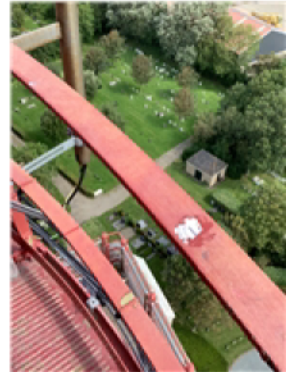
Hekwerken omlopen

**ZL000146 • Vuurtoren  
 Zuidstraat 1 • West Kapelle**
**Conditie 5**
**Buitenschilderwerk hek metaal**

B11SM10 Krijten

Ernst	Intensiteit	Omvang	Conditie	Risico/prioriteit
Serius	2	4	3	Monumentale waarde - gering effect Belevingswaarde en aanzien - gering effect Toename kosten en vervolgschade - gering effect

L: traphekken tpv omlopen  
 O: weersinvloeden  
 G: krijten schilderwerk  
 R: vervolgschade  
 O: schilderen hekwerken

Activiteit: 2022 Hvh  
 Conform MJOP schilderen elders opgenomen 1,00 pst

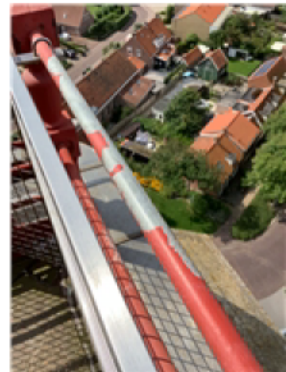
Hekwerken omlopen

**Buitenschilderwerk hek metaal**

B11EM04 Onthechting ondergrond

Ernst	Intensiteit	Omvang	Conditie	Risico/prioriteit
Ernstig	3	3	4	Monumentale waarde - gering effect Belevingswaarde en aanzien - gering effect Toename kosten en vervolgschade - gering effect

L: Hekwerken tpv omlopen  
 O: Ondeugdelijke bevestiging  
 G: Loskomend schilderwerk  
 R: Hoge herstelkosten  
 O: Schilderwerk vervangen

Activiteit: 2022 Hvh  
 Conform MJOP schilderen 1,00 pst

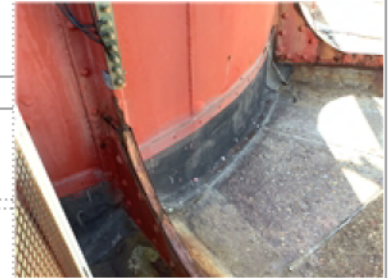
**ZL000146 • Vuurtoren  
Zuidstraat 1 • West Kapelle**
**Conditie 4**
**Loodslabben opgaand werk**

B8SM04 Erosie, verwerking, verzanding

Ernst	Intensiteit	Omvang	Conditie	Risico/prioriteit
Serius	2	5	4	Toename storingsonderhoud - gering effect Toename kosten en vervolgschade - gering effect

L: Lichthuis omloop 6e verdieping  
O: Veroudering/weersinvloeden  
G: Verwerking loodvervanger  
R: Op termijn inwateren  
O: Vervagen loodvervanger

Activiteit: 2022 Hvh  
Vervangen conform MJOP 1,00 pst

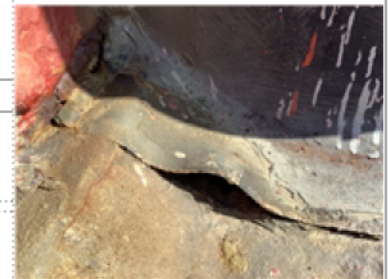
Lichthuis

**Loodslabben opgaand werk**

B8EM07 Onthechting van ondergrond

Ernst	Intensiteit	Omvang	Conditie	Risico/prioriteit
Ernstig	3	1	2	Toename storingsonderhoud - gering effect Toename kosten en vervolgschade - gering effect

L: Omloop 6e verdieping  
O: Ondeugdelijke bevestiging  
G: Loszittende loodvervanger  
R: Inwateren  
O: Herstellen

Activiteit: 2022 Hvh  
Herstellen 1,00 pst

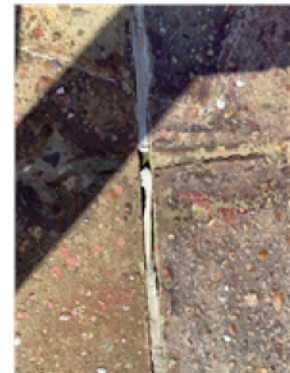
Omloop 6e verdieping

**Dilatatieprofiel balkon/galerij**

B4EM06 Onthechting van ondergrond

Ernst	Intensiteit	Omvang	Conditie	Risico/prioriteit
Ernstig	3	2	3	Toename kosten en vervolgschade - gering effect

L: Betonnen galerij omloop 6e verdieping  
O: Onvoldoende kit, niet goed schoongemaakt bij aanbrengen  
G: Onthechting met ondergrond  
R: Inwateren  
O: Dilatatie kitvoeg vervangen

Activiteit: 2022 Hvh  
Conform MJOP vervangen 1,00 pst

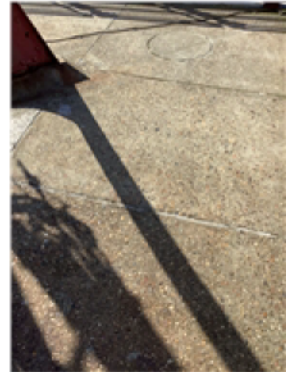
Omloop 6e verdieping

**ZL000146 • Vuurtoren  
 Zuidstraat 1 • West Kapelle**
**Conditie 4**
**Dilatatieprofiel balkon/galerij**

B4SM04 Ersosie

Ernst	Intensiteit	Omvang	Conditie	Risico/prioriteit
Serius	2	5	4	Toename storingsonderhoud - gering effect Toename kosten en vervolgschade - gering effect

- L: Galerij omloop 6e verdieping
- O: Veroudering kit (minder elastisch)
- G: Erosie/uittharden
- R: Inwateren
- O: Aanbrengen nieuwe dilatatiekit

Activiteit: 2022 Hvh  
 Conform MJOP vervangen elders opgenomen 1,00 pst

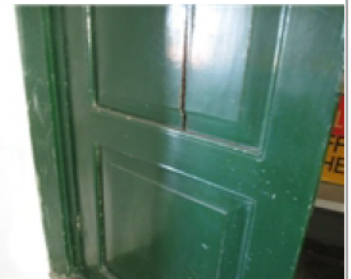
**Kozijnen binnen hout**

Ernst	Intensiteit	Omvang	Conditie	Risico/prioriteit
Serius	3	4	4	Monumentale waarde - gering effect Belevingswaarde en aanzien - gering effect

- L: Kastdeuren 3e verdieping.
- O: Komt doordat het op de 2e verdieping (met telecominstallaties) zeer warm wordt. De warmte stijgt door naar de 3e verdieping. Hierdoor droogt het hout uit en krimpt het.
- G: Krimpscheuren hout
- R: Hoge herstelkosten
- O: Herstellen en het aanbrengen van koeling op de 2e verdieping.

Activiteit: 2022 Hvh  
 Herstellen 1,00 pst

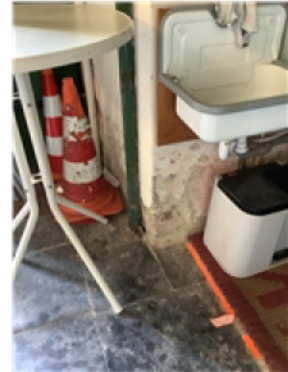
Entree

B8EW02 Vocht, doorslaand

Ernst	Intensiteit	Omvang	Conditie	Risico/prioriteit
Ernstig	3	1	2	Binnenmilieu en gezondheid - gering effect Monumentale waarde - gering effect Belevingswaarde en aanzien - matig effect Toename kosten en vervolgschade - gering effect

L: Binnenwand tpv entree  
 O: Oorzaak onbekend  
 G: Doorslaand vocht, los stucwerk  
 R: Hoge herstelkosten  
 O: Nader onderzoek

Activiteit: 2022 Hvh  
 Nader onderzoek 1,00 pst

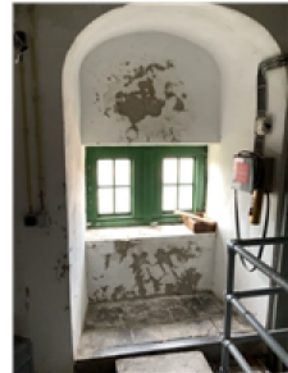
Ernst	Intensiteit	Omvang	Conditie	Risico/prioriteit
Ernstig	3	2	3	Monumentale waarde - gering effect Belevingswaarde en aanzien - gering effect Toename kosten en vervolgschade - gering effect

L: 5e verdieping  
 O: Doorslaand vocht  
 G: Loszittend stucwerk  
 R: Hoge herstelkosten  
 O: Nader onderzoek

Activiteit: 2023 Hvh  
 Nader onderzoek bedrag elders opgenomen 1,00 pst

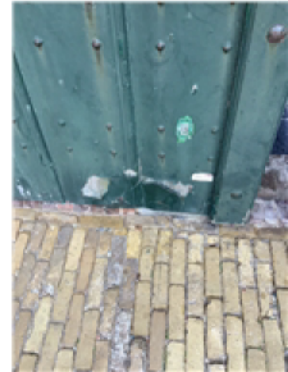
Ernst	Intensiteit	Omvang	Conditie	Risico/prioriteit
Ernstig	3	2	3	Monumentale waarde - gering effect Belevingswaarde en aanzien - gering effect Toename kosten en vervolgschade - matig effect

L: Westgevel (voorgevel)  
 O: Achterstallig onderhoud  
 G: Afbladderen schilderwerk  
 R: Hoge herstelkosten  
 O: Schilderen

Activiteit: 2022 Hvh  
 Conform MJOP schilderen 1,00 pst

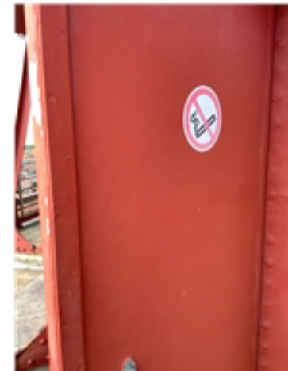
Ernst	Intensiteit	Omvang	Conditie	Risico/prioriteit
Serius	2	5	4	Belevingswaarde en aanzien - ernstig effect Toename kosten en vervolgschade - ernstig effect

L: Deur omgang 6e verdieping  
 O: Achterstallig onderhoud  
 G: Krijten  
 R: Hogere herdtelkosten  
 O: Schilderen

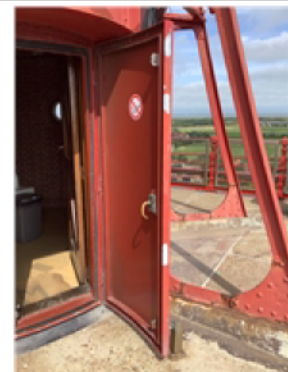
**Buitenschilderwerk deur metaal**

Ernst	Intensiteit	Omvang	Conditie	Risico/prioriteit
Ernstig	3	1	2	Belevingswaarde en aanzien - gering effect Toename kosten en vervolgschade - gering effect

L: Deur omloop 6e verdieping  
 O: Achterstallig onderhoud  
 G: Kale delen  
 R: Hogere herstelkosten  
 O: Schilderen

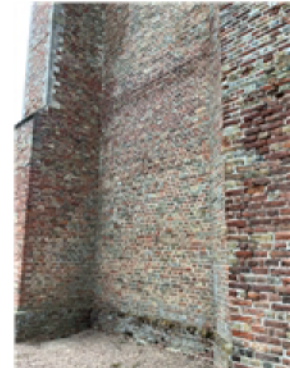
Ernst	Intensiteit	Omvang	Conditie	Risico/prioriteit
Serius	2	2	1	Monumentale waarde - gering effect Toename kosten en vervolgschade - gering effect

- L: Gevelmetselwerk
- O: Zoute klimaat/weersinvloeden
- G: Verzanding/erosie
- R: Doorslaand vocht
- O: Hydrofoberen

Activiteit: 2026 Hvh

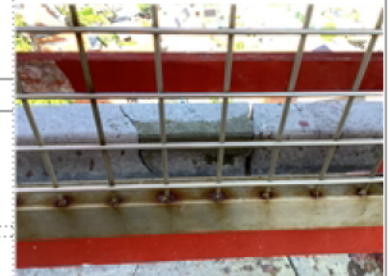
B2EC02 Scheuren constructief

Ernst	Intensiteit	Omvang	Conditie	Risico/prioriteit
Ernstig	3	1	2	Veiligheid - gering effect Monumentale waarde - gering effect Toename kosten en vervolgschade - gering effect

- L: Natuursteen goot tpv omloop 6e verdieping:
- O: Thermische breuk t.g.v. thermische spanning
- G: Scheuren aanwezig
- R: Kans op inwateren/kapotvriezen en veiligheid
- O: Herstellen scheurvorming

Activiteit: 2022 Hvh  
Herstellen 1,00 pst

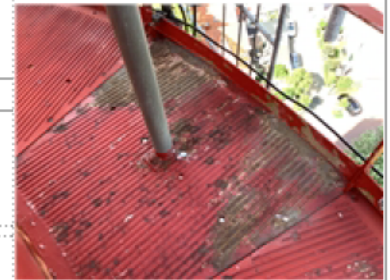
B4EM03 Corrosie aan dragende onderdelen

Ernst	Intensiteit	Omvang	Conditie	Risico/prioriteit
Ernstig	2	3	3	Monumentale waarde - gering effect Belevingswaarde en aanzien - gering effect Toename kosten en vervolgschade - gering effect

- L: Staalconstructie omgang lichthuid
- O: Weersinvloeden
- G: Corrosie op dragende delen
- R: Hoge herstellkosten (op termijn onveilig)
- O: Herstellen

Activiteit: 2022 Hvh  
Herstellen: ontroesten en schilderen 1,00 pst

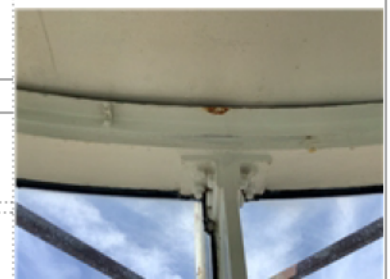
B5EM03 Corrosie

Ernst	Intensiteit	Omvang	Conditie	Risico/prioriteit
Ernstig	3	2	3	Toename storingsonderhoud - gering effect Toename kosten en vervolgschade - gering effect

- L: Dak lichthuis
- O: Condensatie constructie (bouwfysica)
- G: Corrosie
- R: Hoge vervolgkosten
- O: Onderzoeken en herstellen omdat het er eerder ook heeft gezeten en is hersteld

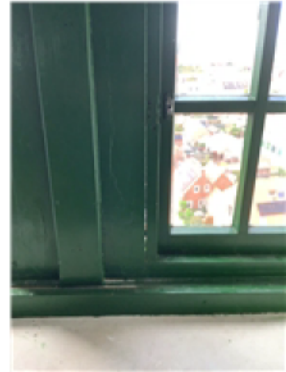
**ZL000146 • Vuurtoren  
Zuidstraat 1 • West Kapelle**
**Conditie 3**
**Kozijn buiten hardhout**

Ernst	Intensiteit	Omvang	Conditie	Risico/prioriteit
Ernstig	3	2	3	Binnenmilieu en gezondheid - gering effect Monumentale waarde - gering effect Toename kosten en vervolgschade - gering effect

L: 3e verdieping  
O: Komt doordat het op de 2e verdieping (met telecominstallaties) zeer warm wordt. De warmte stijgt door naar de 3e verdieping.  
G: Krimpscheuren in gevelkozijnen. Hierdoor droogt het hout uit en krimpt het.  
R: Hoge herstelkosten  
O: Aanbrengen koeling op de 2e verdieping.

Activiteit: 2022 Hvh  
Herstelkosten elders opgenomen 1,00 pst

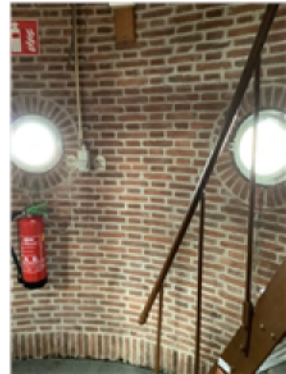
B7EW03 Lekkage

Ernst	Intensiteit	Omvang	Conditie	Risico/prioriteit
Ernstig	3	2	3	Binnenmilieu en gezondheid - gering effect Monumentale waarde - gering effect Toename kosten en vervolgschade - matig effect

L: 7e verdieping  
O: Nader te bepalen  
G: Lekkagesporen  
R: Herstelkosten  
O: Nader onderzoek lekkages onderzijde ronde patrijspoorten.

Activiteit: 2022 Hvh  
Herstellen 1,00 pst

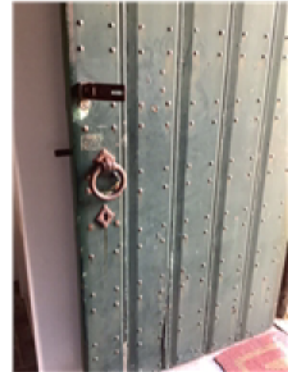
B7EM02 Corrosie (verzinkt) stalen kozijnwerk

Ernst	Intensiteit	Omvang	Conditie	Risico/prioriteit
Ernstig	2	3	3	Monumentale waarde - gering effect Belevingswaarde en aanzien - gering effect Toename kosten en vervolgschade - gering effect

L: Westgevel (voorgevel)  
 O: Weersinvloeden/achterstallig onderhoud  
 G: Corrosie sluitwerk en nagels.  
 R: Herstelkosten  
 O: Ontroesten en schilderen.

Activiteit: 2022 Hvh  
 Herstellen gelijktijdig met schilderwerkzaamheden 1,00 pst

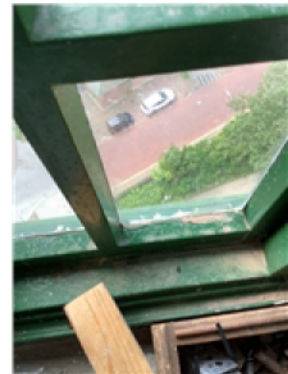
**Buitenschilderwerk kozijn en raam hout dekkend**

Ernst	Intensiteit	Omvang	Conditie	Risico/prioriteit
Ernstig	3	2	3	Monumentale waarde - gering effect Belevingswaarde en aanzien - gering effect Toename kosten en vervolgschade - gering effect

L: Houten gevelkozijnen  
 O: Achterstallig onderhoud  
 G: Kale delen  
 R: Hoge herstelkosten  
 O: Schilderen

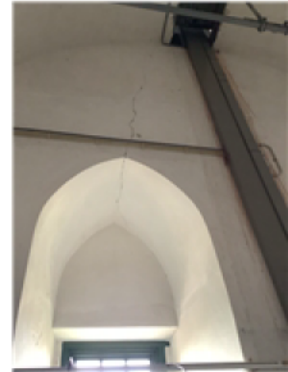
B3EW03 Scheuren constructief (funderingszettingen, therm. werking)

Ernst	Intensiteit	Omvang	Conditie	Risico/prioriteit
Ernstig	3	1	2	Monumentale waarde - gering effect Belevingswaarde en aanzien - gering effect Toename kosten en vervolgschade - gering effect

L: 2e verdieping  
 O: Zetting/doorslaand vocht  
 G: Krimpscheuren in metselwerk/pleisterwerk 2e en 3e verdieping. Komt waarschijnlijk doordat het op de 2e verdieping (met telecominstallaties) zeer warm wordt. De warmte stijgt door naar de 3e verdieping.  
 R: Hoge herstelkosten  
 O: Teneinde de exacte omvang en noodzakelijke herstelmaatregelen te kunnen bepalen, is een nader onderzoek noodzakelijk.

Activiteit: 2022 Hvh  
 Nader onderzoek 1,00 pst

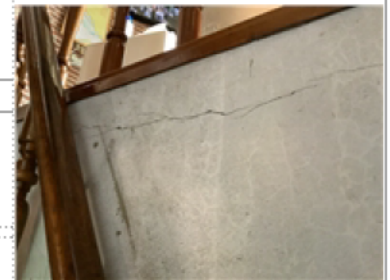
B4SC05 Scheuren niet constructief

Ernst	Intensiteit	Omvang	Conditie	Risico/prioriteit
Serius	3	2	2	Veiligheid - gering effect Monumentale waarde - gering effect Toename kosten en vervolgschade - gering effect

L: Plafond 5e verdieping  
 O: Mogelijk door eerdere corrosie ronde buis tbv valgewicht welke weer licht begint te corroderen  
 G: Haarscheuren in plafond en trapgat 5e verdieping en in vloer 6e verdieping.  
 R: Herstelkosten en eventueel veiligheid  
 O: Onderzoek naar oorzaak

Activiteit: 2022 Hvh  
 Nader onderzoek 1,00 pst

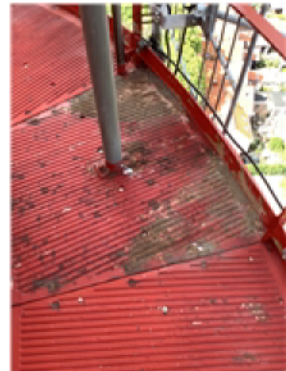
B4EM03 Corrosie aan dragende onderdelen

Ernst	Intensiteit	Omvang	Conditie	Risico/prioriteit
Ernstig	2	2	2	Monumentale waarde - gering effect Toename storingsonderhoud - gering effect Toename kosten en vervolgschade - gering effect

- L: Omloop lichthuis 7e verdieping
- O: Weersinvloeden
- G: Corrosie
- R: Hoge vervolgkosten
- O: Ontroesten en schilderen

Activiteit: 2022 Hvh  
Herstellen 1,00 pst

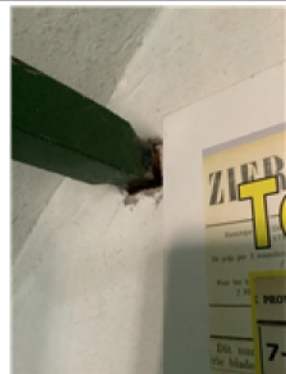
B8EM03 Corrosie

Ernst	Intensiteit	Omvang	Conditie	Risico/prioriteit
Ernstig	2	2	2	Monumentale waarde - gering effect Toename kosten en vervolgschade - gering effect

- L: Alle verdiepingen
- O: Onbekend
- G: Corrosie verticale ingemetselde trekstangen/bouten in plafond 5e Verdieping, corrosie ingemetselde einden trekstangen op alle verdiepingen.
- R: Herstelkosten/veiligheid
- O: Mogelijk moeten de einden vrijgehakt worden en moeten er delen vervangen worden. Teneinde de exacte staat en omvang van de noodzakelijke herstelmaatregelen te kunnen bepalen, is een nader onderzoek noodzakelijk.

Activiteit: 2022 Hvh  
Nader onderzoek 1,00 pst

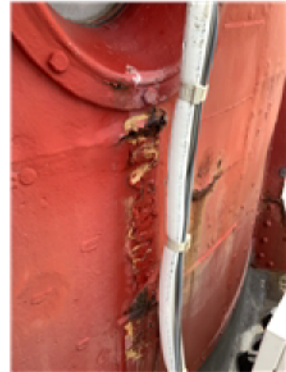
**ZL000146 • Vuurtoren  
 Zuidstraat 1 • West Kapelle**
**Conditie 2**
**Damwandprofiel metaal (gevel)**

B8EM03 Corrosie

Ernst	Intensiteit	Omvang	Conditie	Risico/prioriteit
Ernstig	2	2	2	Monumentale waarde - ernstig effect Belevingswaarde en aanzien - ernstig effect Toename storingsonderhoud - gering effect Toename kosten en vervolgschade - ernstig effect

L: Lichthuis  
 O: Achterstallig onderhoud  
 G: Corrosie van gietijzeren gevel en steunberen lichthuis. Bij de onderzijde van de steunberen wordt het beton van de ondersabeling kapotgedrukt.  
 R: Hoge herstelkosten  
 O: Herstellen corrosie incl. schilderwerk

Activiteit: 2022 Hvh  
 Herstellen 1,00 pst

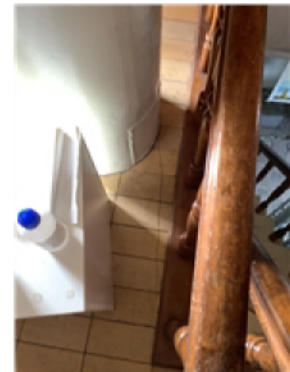
**Vloerafwerking tegels**

Ernst	Intensiteit	Omvang	Conditie	Risico/prioriteit
Ernstig	3	1	2	Belevingswaarde en aanzien - gering effect Toename kosten en vervolgschade - gering effect

L: 6e verdieping naast traphek  
 O: Zetting  
 G: Scheur  
 R: Esthetica  
 O: Herstellen

Activiteit: 2022 Hvh  
 Herstellen 1,00 pst

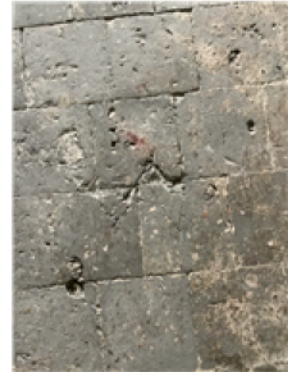
Ernst	Intensiteit	Omvang	Conditie	Risico/prioriteit
Serius	3	1	1	Belevingswaarde en aanzien - gering effect

- L: 5e verdieping
- O: Gebruikschade
- G: Beschadigingen
- R: Esthetica
- O: Geen maatregel nodig

Activiteit: 2022 Hvh  
Geen maatregel nodig 1,00 pst

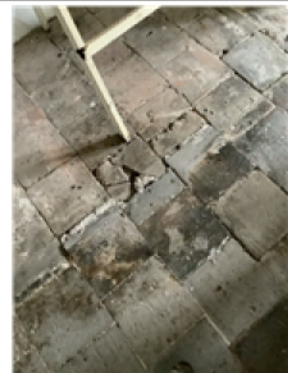
B9EB01 Scheurvorming

Ernst	Intensiteit	Omvang	Conditie	Risico/prioriteit
Ernstig	3	1	2	Belevingswaarde en aanzien - gering effect

- L: 5e verdieping
- O: Zetting
- G: Scheurvorming
- R: Esthetica
- O: Geen maatregel nodig

Activiteit: 2022 Hvh  
Geen maatregel nodig 1,00 pst

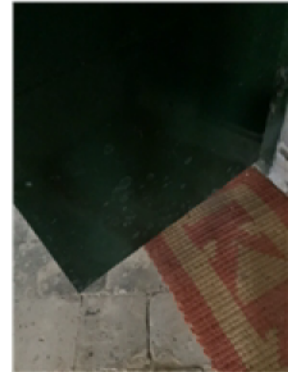
L: Stalen binnendeuren  
 O: Mechsnsiche beschadigingen  
 G: Kale delen  
 R: Esthetica  
 O: Schilderen/bijwerken

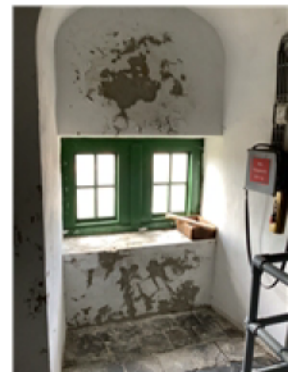
**Binnenschilderwerk stucwerk**

L: 5e verdieping  
 O: Doorslaand vocht (nader onderzoek)  
 G: Onthechting schilderwerk met ondergrond  
 R: Esthetica  
 O: Schilderen na onderzoek en herstel stucwerk

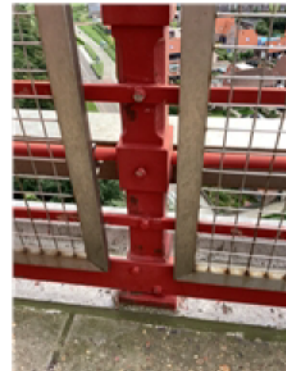
B4EM03 Corrosie aan dragende onderdelen

Ernst	Intensiteit	Omvang	Conditie	Risico/prioriteit
Ernstig	2	1	1	Monumentale waarde - gering effect Belevingswaarde en aanzien - gering effect Toename kosten en vervolgschade - gering effect

L: Hekwerk 6e en 8e verdieping  
O: Achterstallig onderhoud  
G: Corrosie  
R: Hoge herdtelkosten  
O: Ontroesten en schilderen hekwerken

Activiteit: 2022 Hvh  
Herstellen: ontroesten en schilderen 1,00 pst

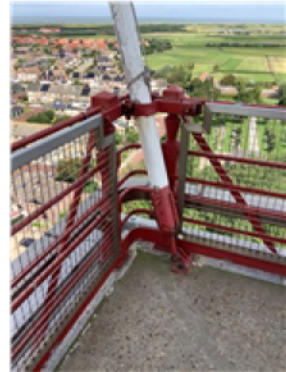
B8EM03 Corrosie

Ernst	Intensiteit	Omvang	Conditie	Risico/prioriteit
Ernstig	2	1	1	Veiligheid - gering effect Toename kosten en vervolgschade - gering effect

L: Vlaggenmast omloop 6e verdieping  
 O: Weersinvloeden  
 G: Corrosie  
 R: Onveilige situatie  
 O: Vervangen gecorrodeerde bevestigingsmiddelen

Activiteit: 2022 Hvh  
 Herstellen/vervangen bevestigingsmiddelen 1,00 pst

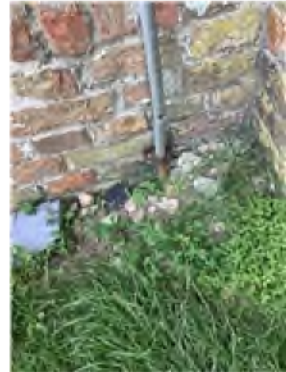
E2EM01 Corrosie

- L: Bliksembeveiliging (links naast entree)
- O: Weersinvloeden/achterstallig onderhoud
- G: Corrosie op bevestigingsbeugels
- R: Functioneren/esthetica
- O: Vervangen van de bevestigingsbeugels

Activiteit: Hvh  
Vervangen bevestigingsbeugels corrosie 1,00 pst

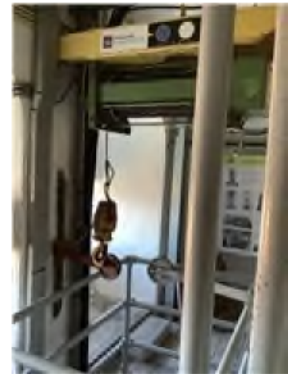
- L: Hijswerktuig (5e verdieping)
- O: Mechanische beschadigingen
- G: Beschadiging/corrosie hijshaak
- R: Veiligheid/esthetica
- O: Ontroetsen en meniën van de hijshaak

Activiteit: Hvh  
 Ontroesten en meniën 1,00 pst

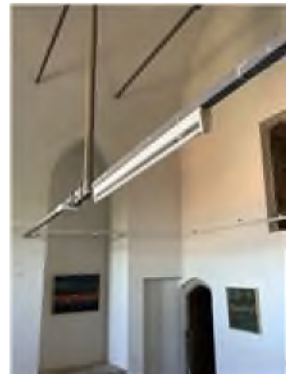
E7GO02 Defecte lampen

- L: 2e verdieping  
 O: Leeftijd lamp  
 G: Defecte lamp  
 R: Onvoldoende verlichting  
 O: Defecte lamp vervangen

Activiteit: Hvh  
 Herstellen, defecte lampen vervangen 2,00 stk
