een schrijven namens requirante d.d. 29 maart 2016 gericht aan gerequireerde
terzake zandsuppletie Galgeplaat in de Oosterschelde, naar de inhoud van welk
schrijven uitdrukkelijk wordt verwezen.

plaatsuppletie Gagelplaat en mosselperceel [REDACTED] [REDACTED]

is zand van plaatsuppletie de bron van ongewenste
aanzanding op [REDACTED] [REDACTED]?

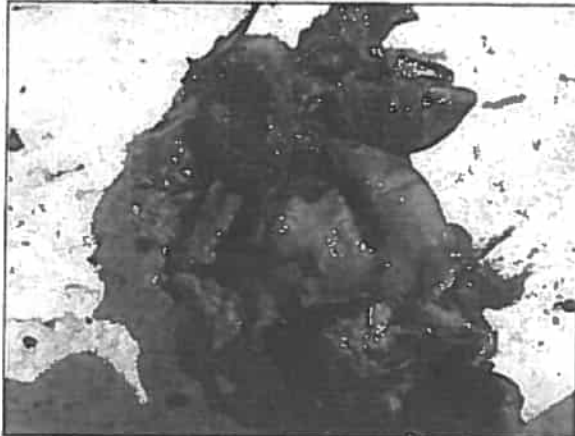
In maart 2011 heeft de pachter van perceel [REDACTED] geconstateerd dat de mossels op een deel van zijn perceel bedekt waren met recent gesedimenteerd zand. Controle door een visserijkundig ambtenaar bevestigde de aanwezigheid van het zand. Op 30 maart werd zand aangetroffen tussen de -10 en -15m NAP (zie Figuur 4). Op 23 mei werd het zand iets oostelijker rond de -4m dieptelijn aangetroffen (zie Figuur 5 en Figuur 5). De foto van Figuur 3 laat een tros mossels met het kwijlzand zien.

Figuur 3. Foto van tros mosselen met slib en kwijlzand op 23 mei 2011

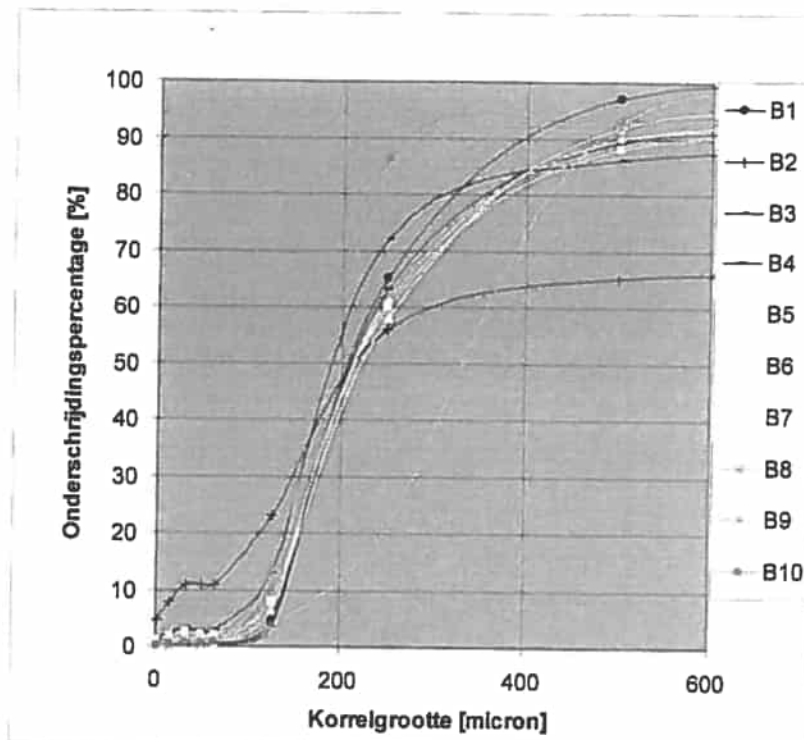
Figuur 6 Samenstelling sediment baggergebieden, bodemonsters Brabantse vaarwater B1-B5 en Witte Tonne Vlije B6-B10. De D50 varieert tussen de 180 en 220 micron met uitzondering van B2.

Het suppletiezand uit het Brabantse vaarwater en de Witte Tonne Vlije is over het algemeen een klein beetje grover van samenstelling dan het kwijzand. Maar het verschil in samenstelling is zodanig gering dat alleen op basis van korrelgrootteanalyse niet kan worden uitgesloten dat het kwijzand afkomstig kan zijn van de plaatsuppletie

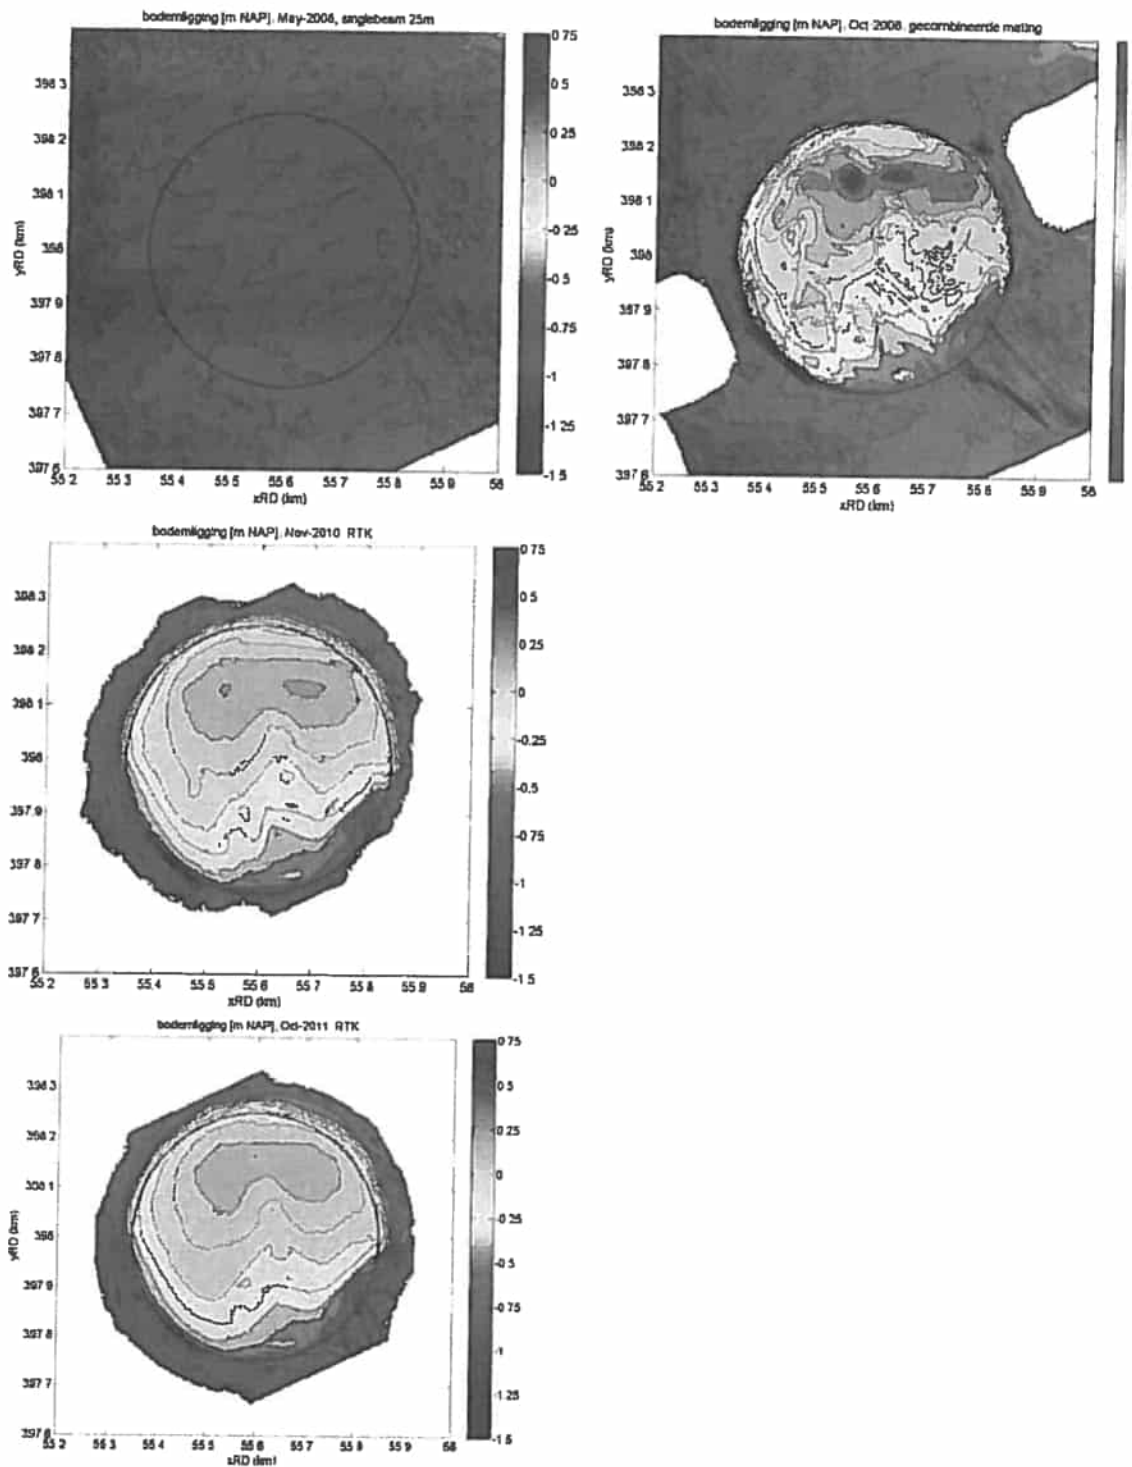
Figuur 7 toont de ontwikkeling van de bodemhoogte van de suppletie. De opname twee jaar na aanleg (november 2010) laat zien dat de suppletie enigszins is uitgevloeid. Het hogere noordelijke deel is afgevlakt en de randen van de noordelijke helft zijn flauwer geworden. Tussen november 2010 en oktober 2011 was de suppletie redelijk stabiel, wel zette de erosie van het hogere noordelijke deel door.

Figuur 7. Bodemhoogtekaarten van de plaatsuppletie voorafgaand aan de suppletie (lb), na aanleg (rb), in november 2010, voorafgaand aan de vondst van het kwijlzand (lo) en oktober 2011 (na de vondst van het kwijlzand) (ro).

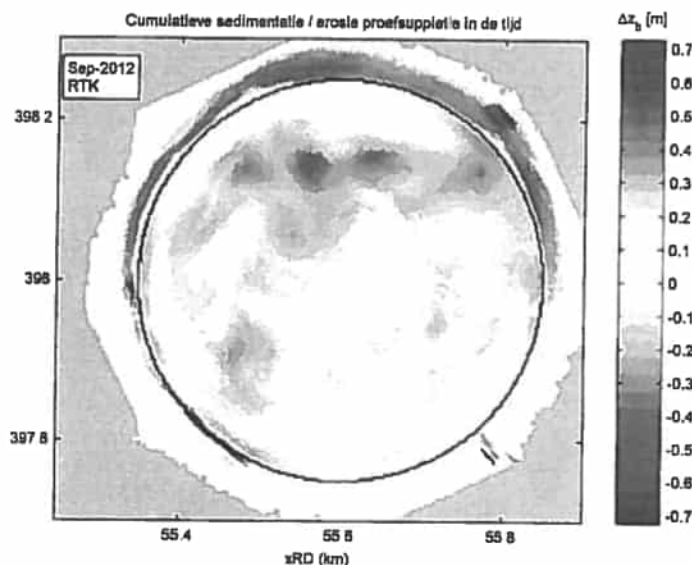
De cumulatieve erosie/sedimentatiekaart van 2008-2012 bevestigt het beeld van erosie van het hogere noordelijke deel en sedimentatie langs de randen van de noordelijke helft van de suppletie (Figuur 7)

80% van het geërodeerde zand is binnen een cirkel van 50m aan de noordzijde van de suppletie gesedimenteerd (Figuur 10 en Figuur 10). 20% van het geërodeerde zand (3000m³) is verder dan 50m van de suppletie getransporteerd in een richting tussen NW en NO (Figuur 11). Dat beeld wordt nog eens bevestigd in Figuur 11 waarin langs twee profielen de bodemhoogte ontwikkeling tussen 2008 en 2012 staat weergegeven. Beide profielen tonen verlaging van het noordelijk deel van de suppletie en sedimentatie op de plaat aan de Noordzijde van de suppletie.

Figuur 8, cumulatieve erosie en sedimentatie tussen 2008 en 2012. De rode kleuren geven aanzanding en de blauwe kleuren erosie.

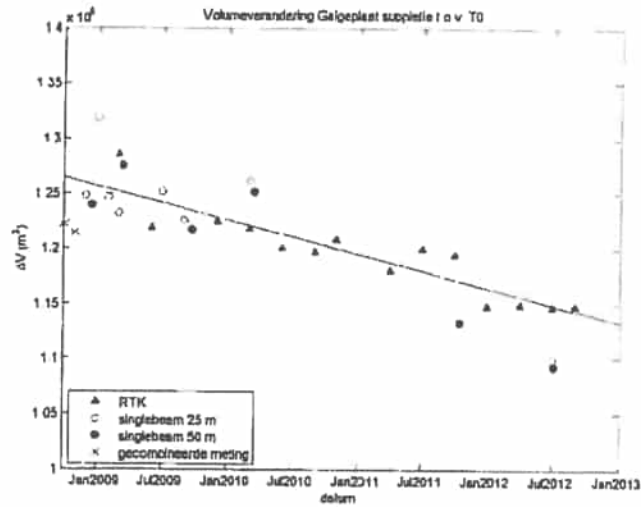
Tussen de aanleg en september 2012 is er in totaal 14.000m³ zand (11%) verdwenen van de oorspronkelijke 126.000m³ (**Fout! Verwijzingsbron niet gevonden.**). Dit komt overeen met een gemiddelde verlaging van bijna 10cm. Het merendeel is geërodeerd naar de omgeving, maar inklinking zal ook een rol hebben gespeeld bij de verlaging. De verlaging volgt een min of meer lineaire trendlijn. De meeste verlaging vindt 's winters plaats.

Figuur 9, volumeverandering van de plaatsuppletie tussen 2008 en 2012.

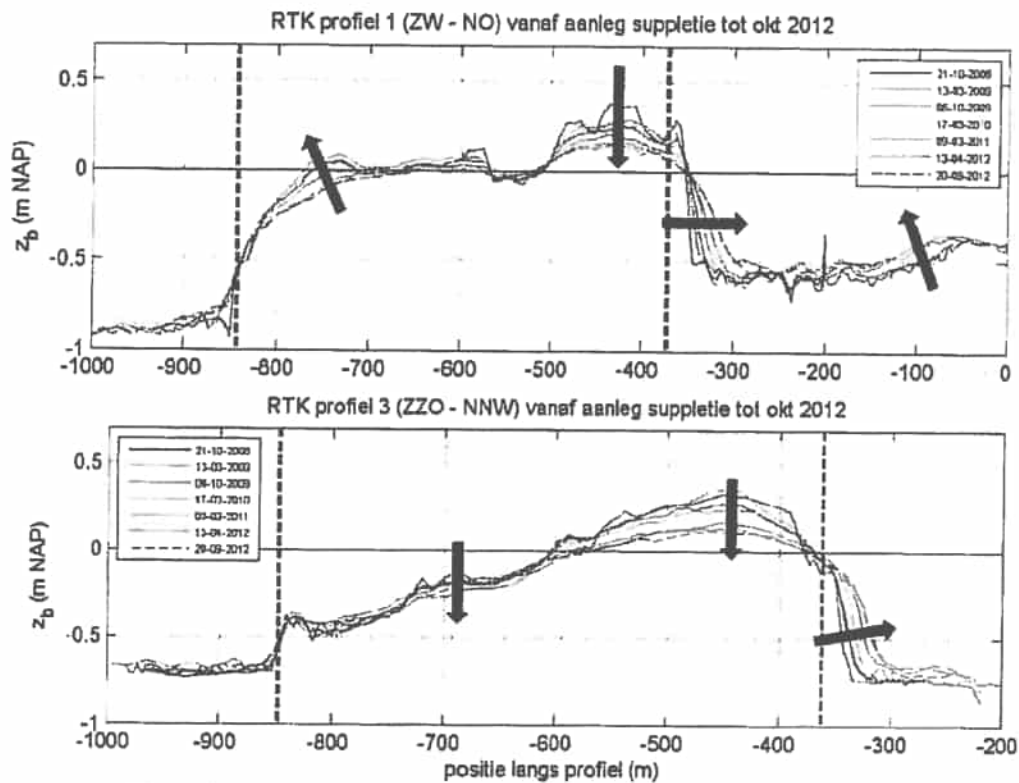
Figuur 11, ontwikkeling van de bodemhoogte langs twee profiellijnen.

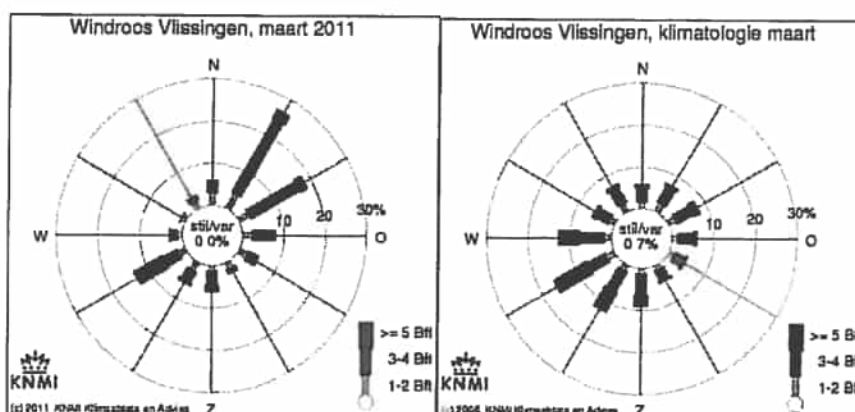
In de periode voorafgaand aan de vondst van het kwijlzand heeft de wind vooral uit het NO gewaaid (Figuur 12). Dus mogelijk is het kwijlzand afkomstig van de Galgeplaat en is door een combinatie van getij en door de oostenwind aangedreven stroming naar de westelijke plaatrand van de Galgeplaat getransporteerd.

Figuur 12, windroos maart 2011 en een gemiddelde maart. Opvallend is dat de wind veel langer dan gemiddeld met een kracht van 3-4 bft uit het NO heeft gewaaid.
