Van: [redacted] (GPO)
Verzonden: vrijdag 16 december 2022 12:11
Aan: [redacted] (GPO)
CC: [redacted] (GPO)
Onderwerp: FW: margriettunnel

Onderwerp: Re: margriettunnel

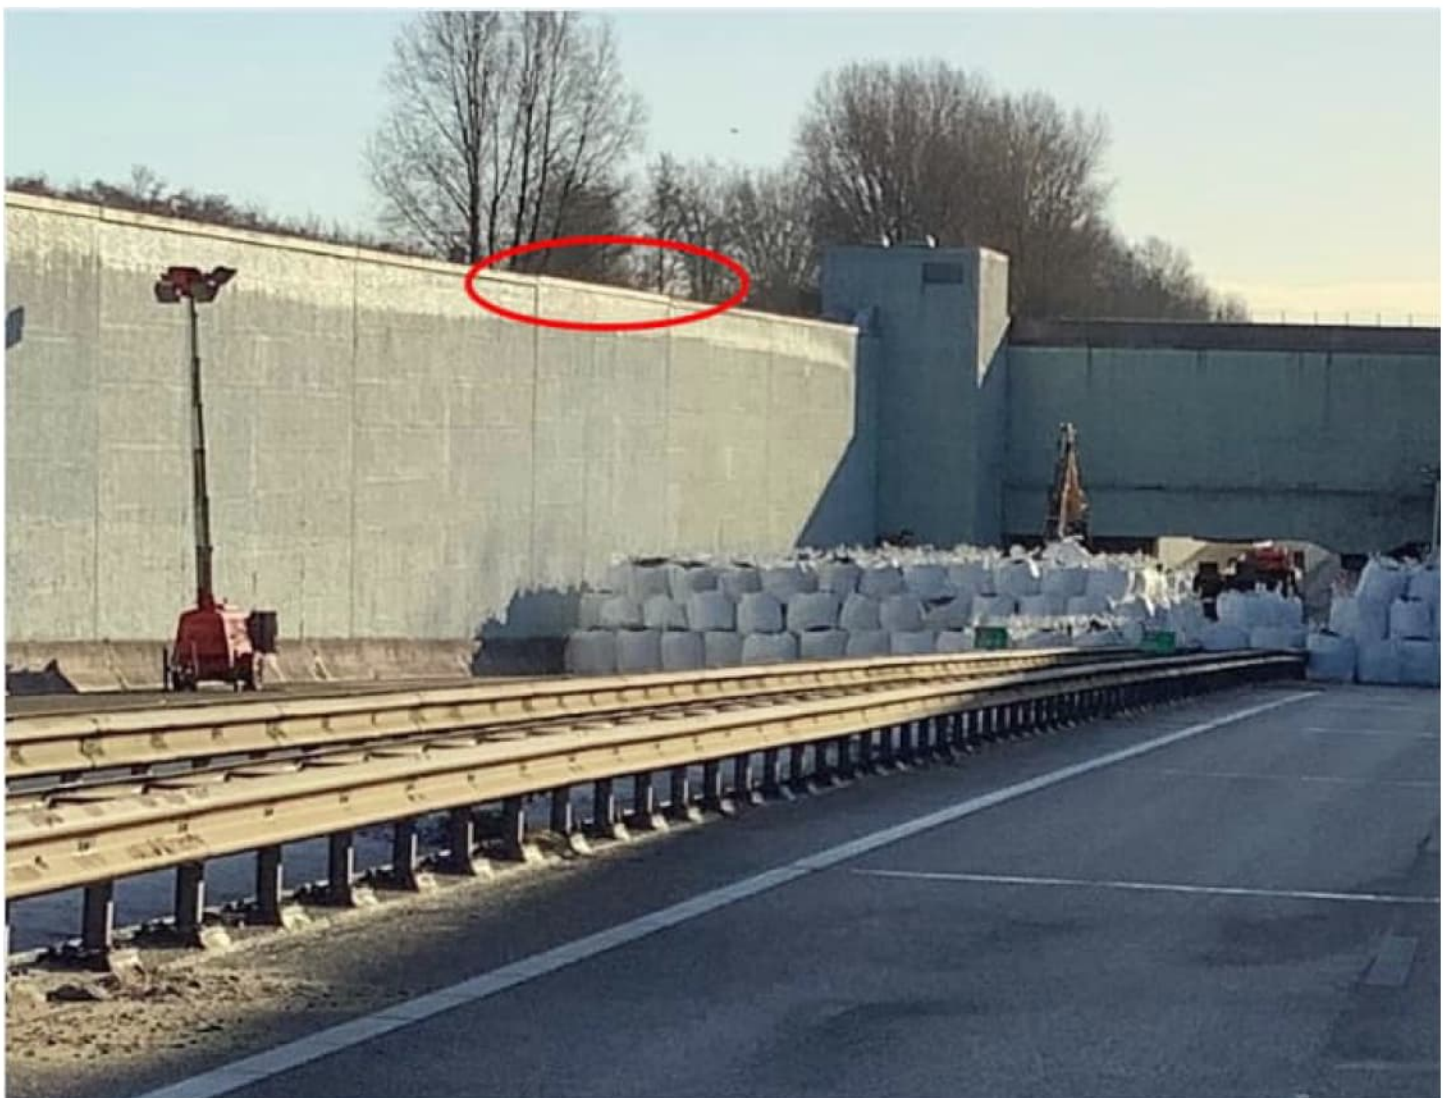
Als de aangebrachte ballast volgens de onderstaande foto de definitieve is dan vermoed ik dat dit (zwaar) onvoldoende is om het verticale evenwicht te garanderen bij 100% gebroken trekpalen ter plaatse.

Bij de Vlaketunnel hadden we m.b.v. betonblokken aanzienlijk meer ballast aangebracht, terwijl de opdrijvende moot zo te zien op een minder diep punt lag.

Die betonblokken waren bij de Vlaketunnel wel in staat om de opgedreven weer terug te duwen.

Mijn vraag zou zijn of de grootte van de aangebrachte ballast op een rekensom is gebaseerd en zo ja met welke uitgangspunten?
