Van: [redacted] <[redacted]@vhbinfra.nl> 5.1.2.e
Verzonden: dinsdag 21 maart 2023 16:10
Aan: [redacted] (GPO); [redacted]; [redacted]
CC: [redacted] (GPO); [redacted]; [redacted]
Onderwerp: RE: W23-003 ontbrekende ankers

Onderwerp: W23-003 ontbrekende ankers

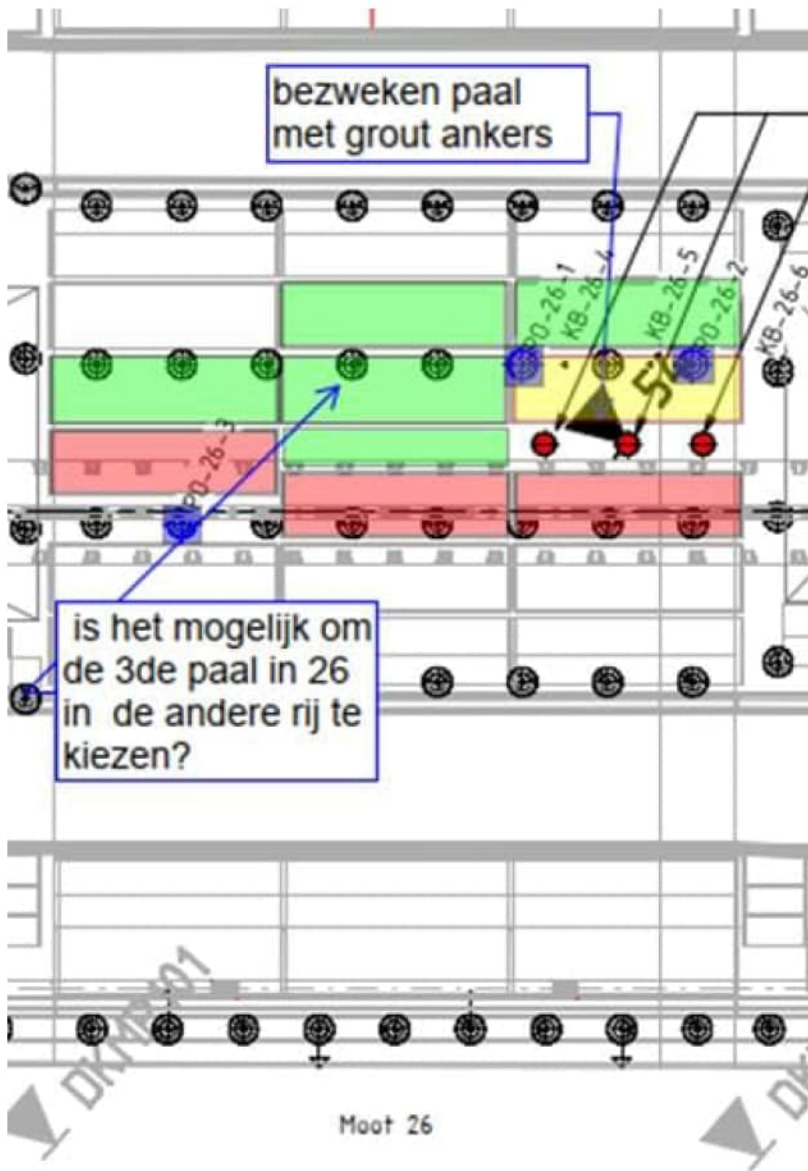
De onderzoekstekening wordt / is door [redacted] aangepast. Deze zal worden vrijgegeven. Als dit is gedaan voor coderingen de tekening gebruiken s.v.p.

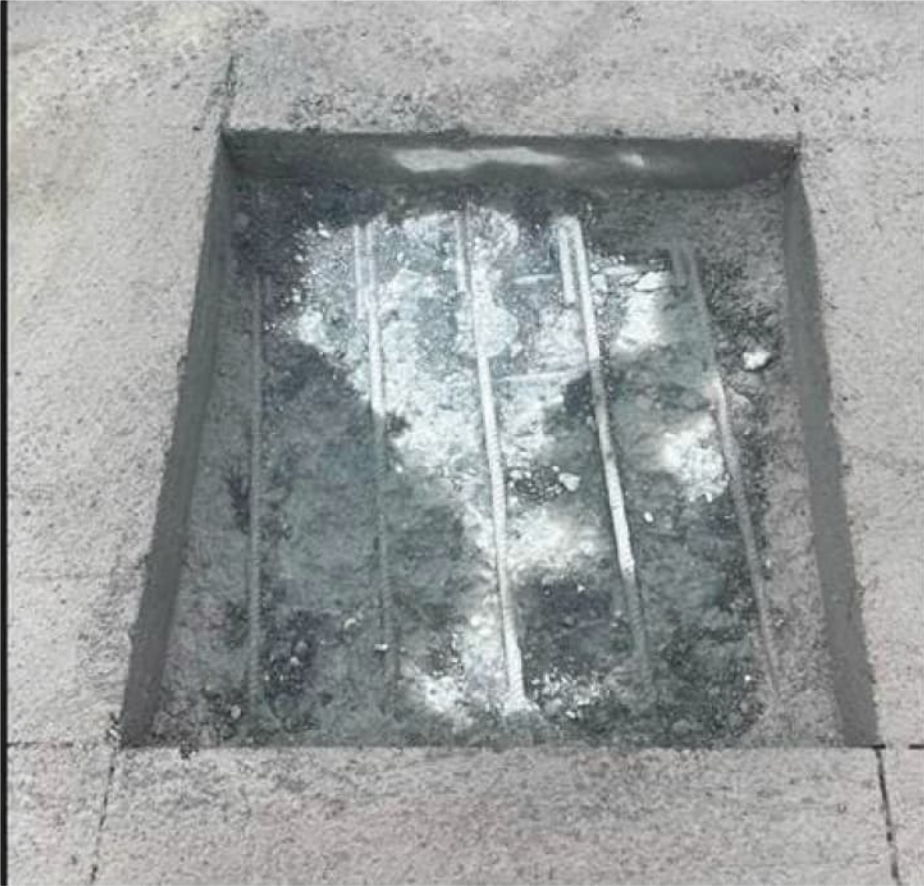
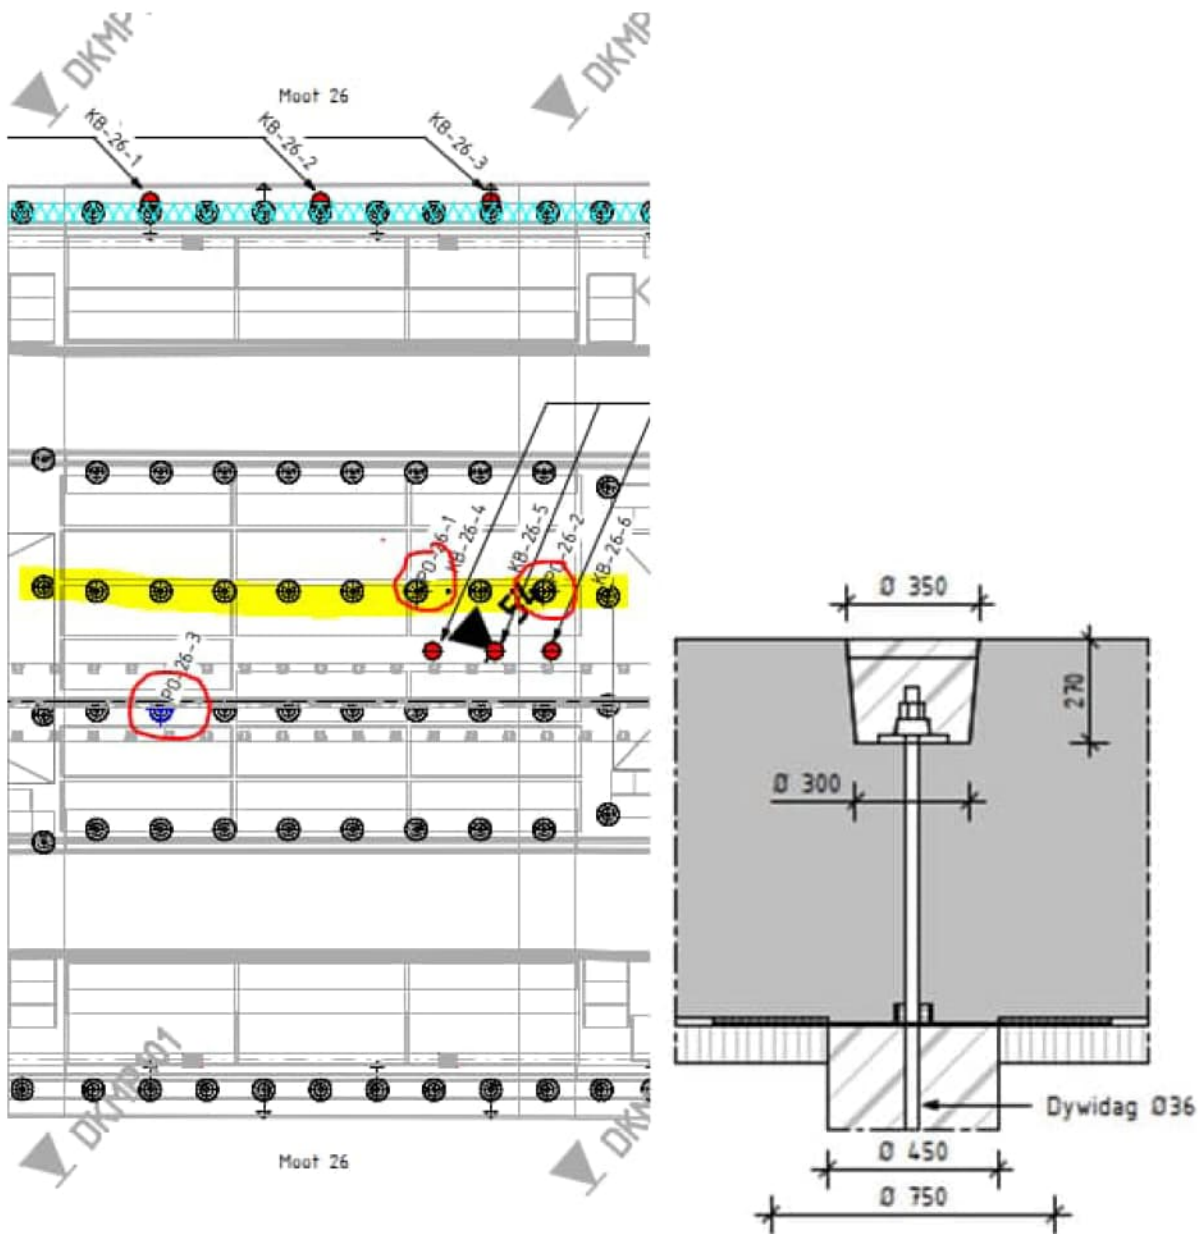
Er worden grote openingen van 1x1 meter gesloopt uit de uitvullaag en dekking op het bovennet. Overlappingslassen werken zo niet. Interactie tussen wapeningsstaaf en beton ook niet.

Als we een hele rij op dit manier gaan doen, houden we een veel zwakkere doorsnede (geel) over. Dat kan mis gaan. We zouden de palen toch opzoeken, en een veel kleiner gat $\varnothing 350$ maken?

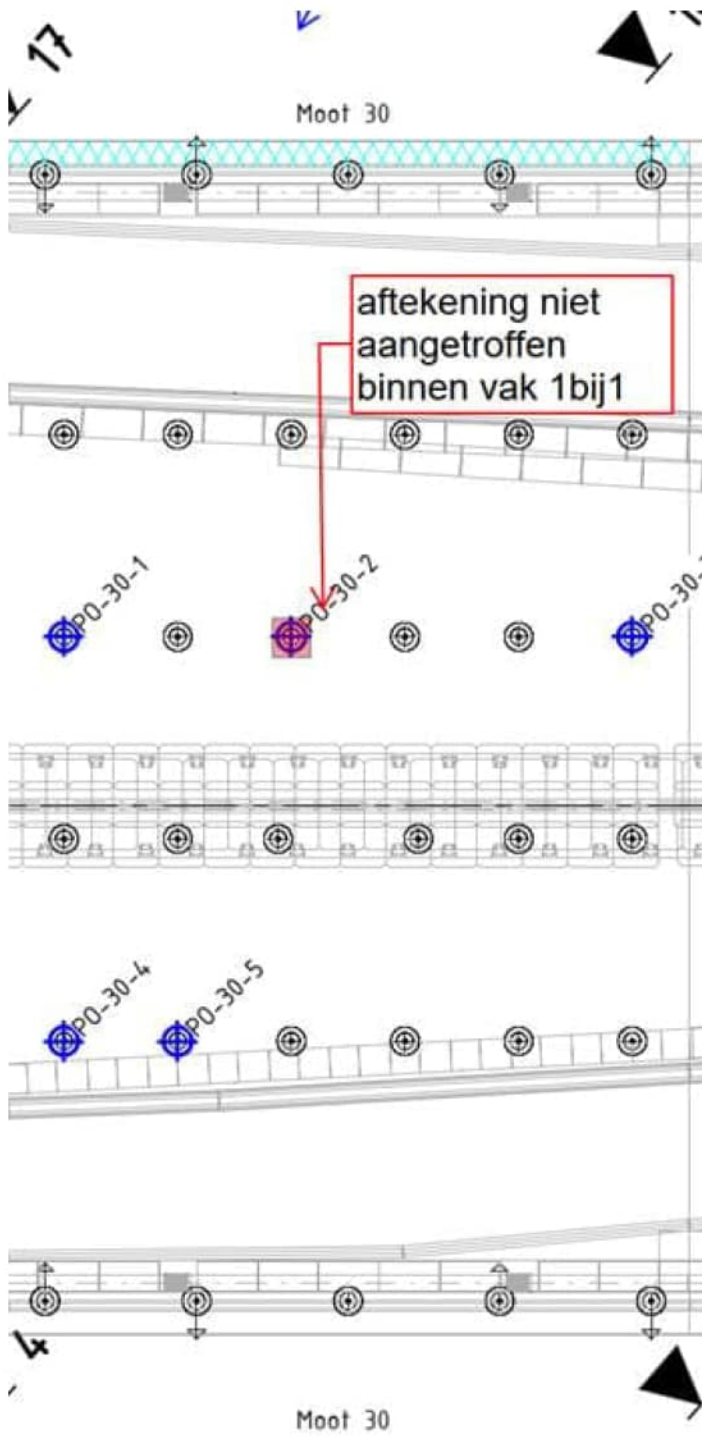
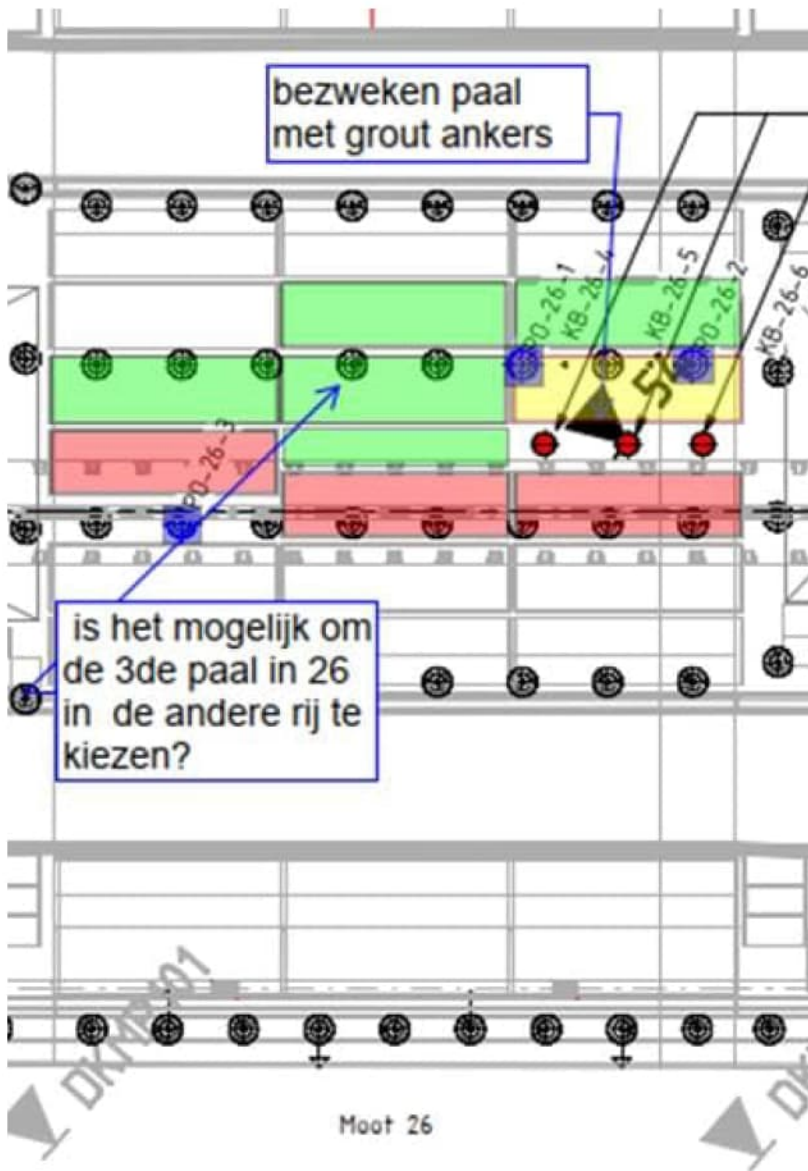
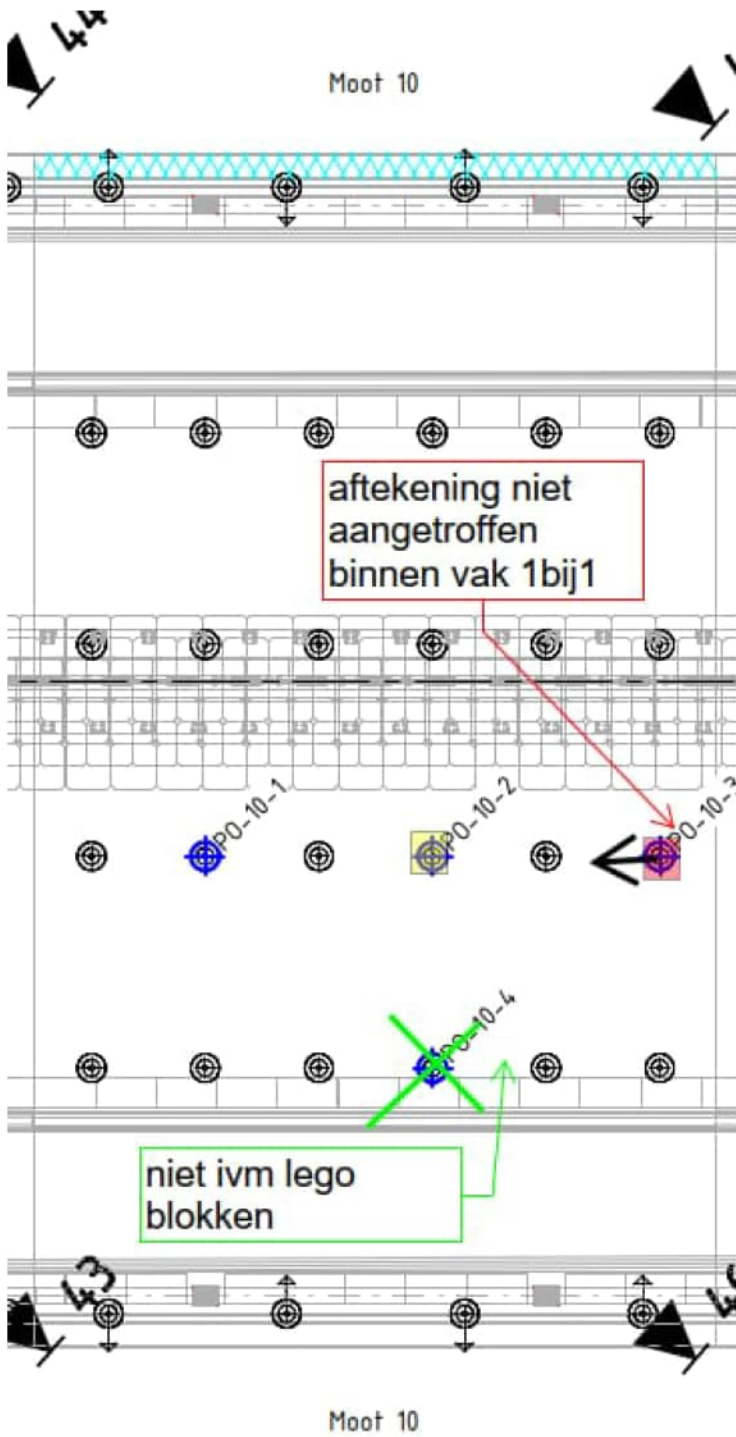
Ondertussen hebben we de meeste ankerkoppen die onderzocht moeten worden gevonden. Alleen zijn er 4 stuks ankers die of moeilijk bereikbaar zijn, of waar de aftekening van de conus niet zichtbaar is:

- PO-30-2: geen aftekeningen zichtbaar zie ook bijgevoegde foto. Welke actie wensen jullie hier nu:
 1. Op de theoretische locatie verder slopen/zoeken naar de ankerkop?

4. Of geen verder actie aangezien de andere 4 in deze moot alwel aangetroffen zijn, cq afhankelijk maken van onderzoek bij de andere 4 locatie's
- PO-26-3: deze ankerkop zit onder een kabelstrook, en hierdoor qua sloopwerkzaamheden moeilijk bereikbaar, is het mogelijk dat we een anker pakken in het verlengde van PO-26-1 en PO-26-2?

- PO-10-3: geen aftekeningen zichtbaar zie ook bijgevoegde foto. Welke actie wensen jullie hier nu:
 1. Op de theoretische locatie verder slopen/zoeken naar de ankerkop?

4. Of geen verder actie aangezien de andere 2 in deze moot alwel aangetroffen zijn, cq afhankelijk maken van onderzoek bij de andere 2 locatie's
- PO-10-4: Anker zit gedeeltelijk onder de Legoblokken, en deze kunnen niet verwijderd worden ivm verkeer aan de andere zijde. Welke actie wensen jullie hier nu:
