SITUATIE DER BESCHADIGINGEN  
**SCHIELAND**  
 WATERSTAATKUNDIG

RIJKSWATERSTAAT DIR. BENEDENRIVIEREN		AFD. ONTWERP	W. No.
BEGROTING	Schieland. Dijkvak Rotterdam - Gouda.		
STERKTE BER.			
HOEEVELHEDEN BER.			
RAPPORT	D.D.	D.D.	D.D.
D.D. 20 Febr. 1953.	CONTR.	GEW.	GEZ.
BER. J. r. Santema, Stroband v. Driel

# ENGTEPROFIEL VAN DE HOOFDWATERKERING VAN DE KRIMPENERWAARD

Beschadiging hoofdwaterkering 1 Febr. 1953

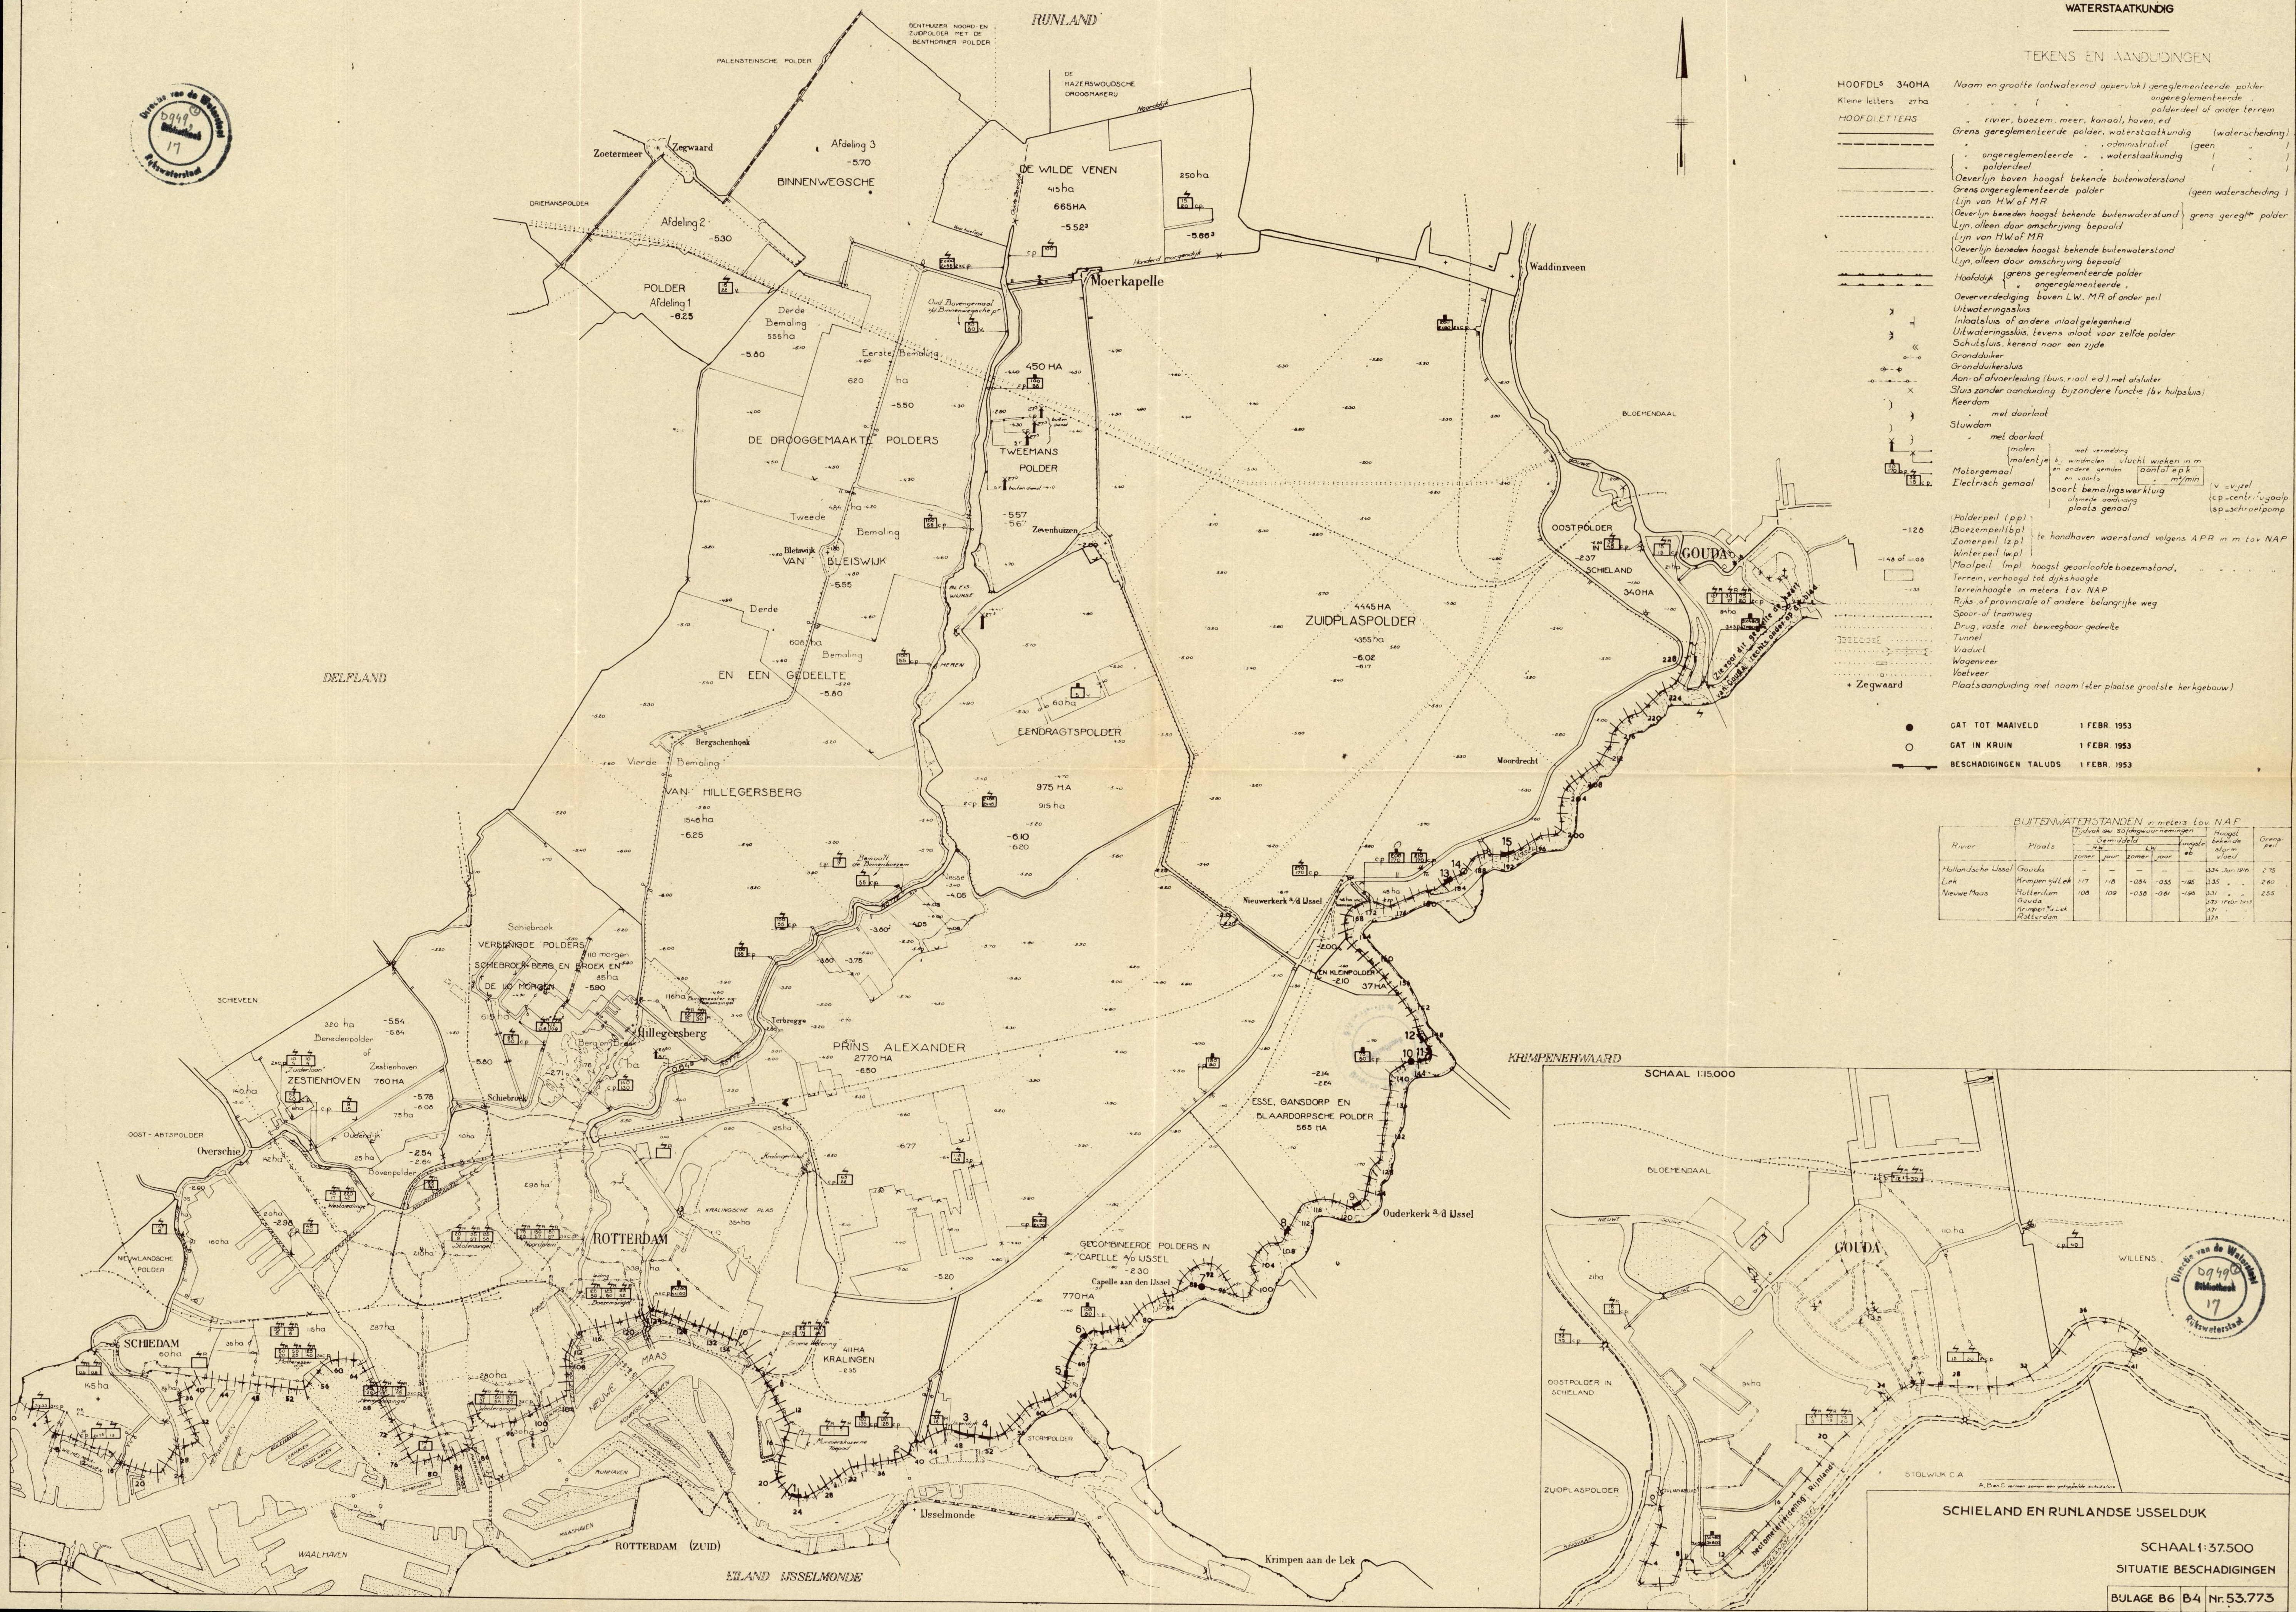
- GAT TOT MAAIVELD 1 FEBR 1953
- GAT IN KRUIJN 1 FEBR 1953
- BESCHADIGINGEN TALUUS 1 FEBR 1953

- 1. Lichte beschadiging buitentalud (Water sloeg 1 Febr. overdijk)
- 2. Bij Kralingsche Veer kwamen golen tot de kruin van de dijk. 31 Jan. n.m. geen L.W. geweest.

- 3. Zware beschadiging buitentalud (verdedigd met zandzakken)
- 4. Zware beschadiging buitentalud. Is vrijwel geheel hersteld.
- 5,6. Gat in binnentalud. Tussen 5 en 6 stond het water  $\pm 15$  cm. Gaten grotendeels gedicht. Zandzakken boven de dijk. (in laatste huis bij punt 5 - tegen dam gelegd op buitenkruinlijn tussen over bushalte - merk hoogste waterstand in kelder de punten 5 en 6 en van 6 tot de be- aangegeven). bouwde kom van Capelle 9d Yssel.

- 7. Gat in buitendijk, lang  $\pm 85$  m, diep tot M.V. (buitendijk is aangelegd langs losplaats Rijkswaterstaat Dir. Febr. begonnen de Fa. Dekker uit Papen Benedenriv. Arr. Rotterdam bij de verbetering drecht. Leiding: Noomen, R.W.S. Arr. Rot van de Holl. Yssel). Ter plaatse van gat was de terdam. Aan binnenzijde gat wordt de dijk 3.80m + N.A.P. hoog. Met de dichting van het gat is op 19 de gelegd, hoog 2.50m + N.A.P. Later de finitief herstel dijk tot 4.50 + N.A.P. (foto's 1 en 2)

- 8. Afrit aan binnenzijde weggespoeld; talud beschadigd (volgens mededeling kantonnier Prov. Waterstaat)
- 9. Gat in binnentalud (volgens mededeling kantonnier Prov. Wat.)

- 10. Gat, lang  $\pm 50$  m, diep tot M.V. Doorbraak 1 Febr. v.m. buur. Gat op 1 Febr. reeds provisionisch ge-  
Wiel achter gat  $\pm 3$  m diep. Waterstand was dicht met een schip, zeilen, zandzak-  
ter plaatse op 1 Febr.  $\pm 3.80$  m + N.A.P. (volgens ken, enz.  
mededeling). Ter plaatse van de punten 10 t/m 12 is de dijk weer hersteld tot het vol-  
le profiel door de Aannemers G.v. Erk en W. Ooms te Nieuwerkerk 9d Yssel ten behoeve van de Prov. Waterstaat en het Hoogheemraadschap Schieland.

- 11,12. Binnentalud zwaar beschadigd over 200 m, resp. 100 m. lengte. Water liep hier 1 Febr. over de dijk.
- 13. Beschadigingen taluds aan weerszijden (verdedigd met zandzakken). Water is over de dijk geslagen.

- 14. Gat in kruin. Reeds gedicht.
- 15. Beschadiging binnentalud. Reeds hersteld.

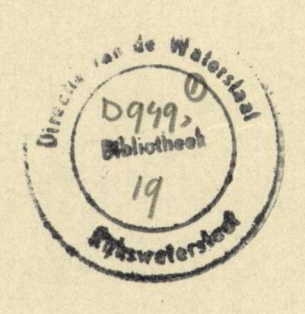
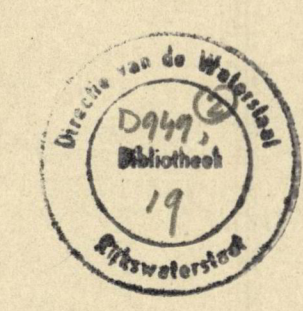
SCHAAL 1:37.500  
 OVERZICHT DWARSPROFIELEN

- ○ ○ DWARSPROFIELEN 1951
- ● ● DWARSPROFIELEN 1926
- ○ ○ ○ KARAKTERISTIEKE DWARSPROFIELEN 1926
- OPM. LENGTEVERDELING IS AANGEGEVEN VOLGENS DIJKPALEN

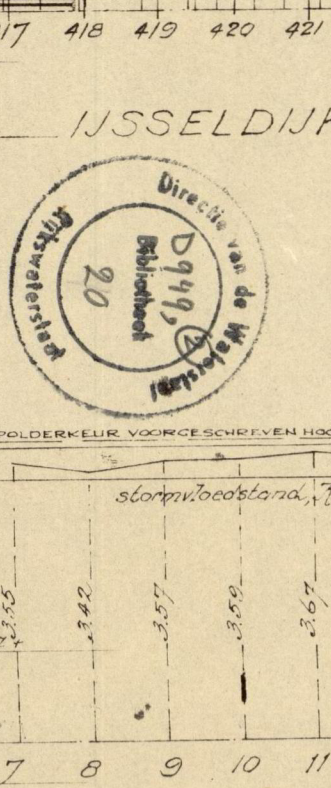
RAPPORT NO. 1953  
 BILAGE C2  
 BLAD 1  
 AS Nr. 53.775

GEM. DUKSKEERHOOGTE PER km (VOLGENS DUKPALEN) 1951
