SITUATIE BESCHADIGINGEN

BULAGE C 6 B4 Nr. 53.784

RIJKSWATERSTAAT DIR. BENEDENRIVIEREN		AFD. ONTWERP	W. No.
BEGROTING	Krimpenerwaard. Dijkvak Gouda - Ouderkerk $\frac{1}{2}$ IJssel.		
STERKTE BER.			
HOEVEELHEDEN BER.			
RAPPORT			
D.D. 20 Febr. 1935.	D.D. CONTR.	D.D. GEW.	D.D. GEZ.
BER. Ir. Santema, Stroband, v. Driel

OVERZICHTSKAART behorende bij het Reglement op het gemeen waterstaatsbelang van het eiland USSELMONDE

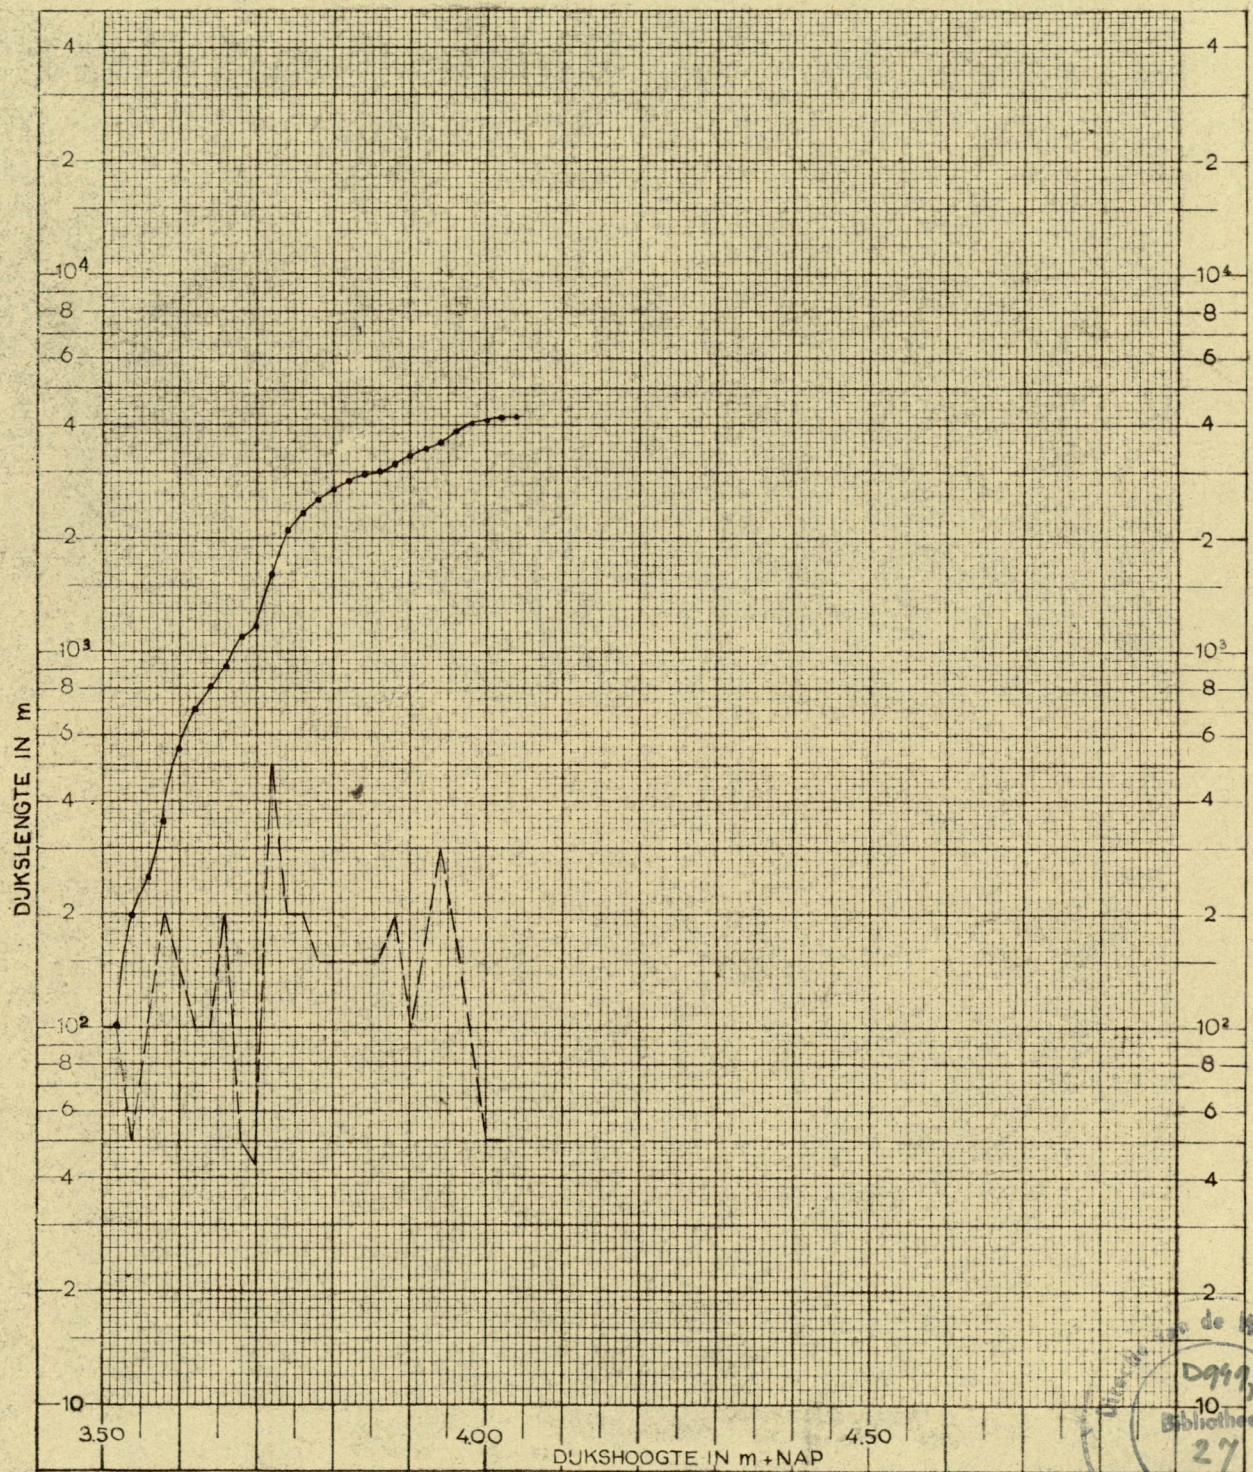
getek.	gecalc.	gez.	A1	Nr. 53.118
2.4.53	9.4.53	R.M.

MAASDUK (TUSSEN KRIMPEN $\frac{3}{4}$ LEK EN STORMPOLDER)

— AANTAL m, DAT EEN BEPAALDE DIJKSHOOGTE WORDT ONDERSCHREDEN
 - - - AANTAL m, DAT EEN BEPAALDE DIJKSHOOGTE VOORKOMT

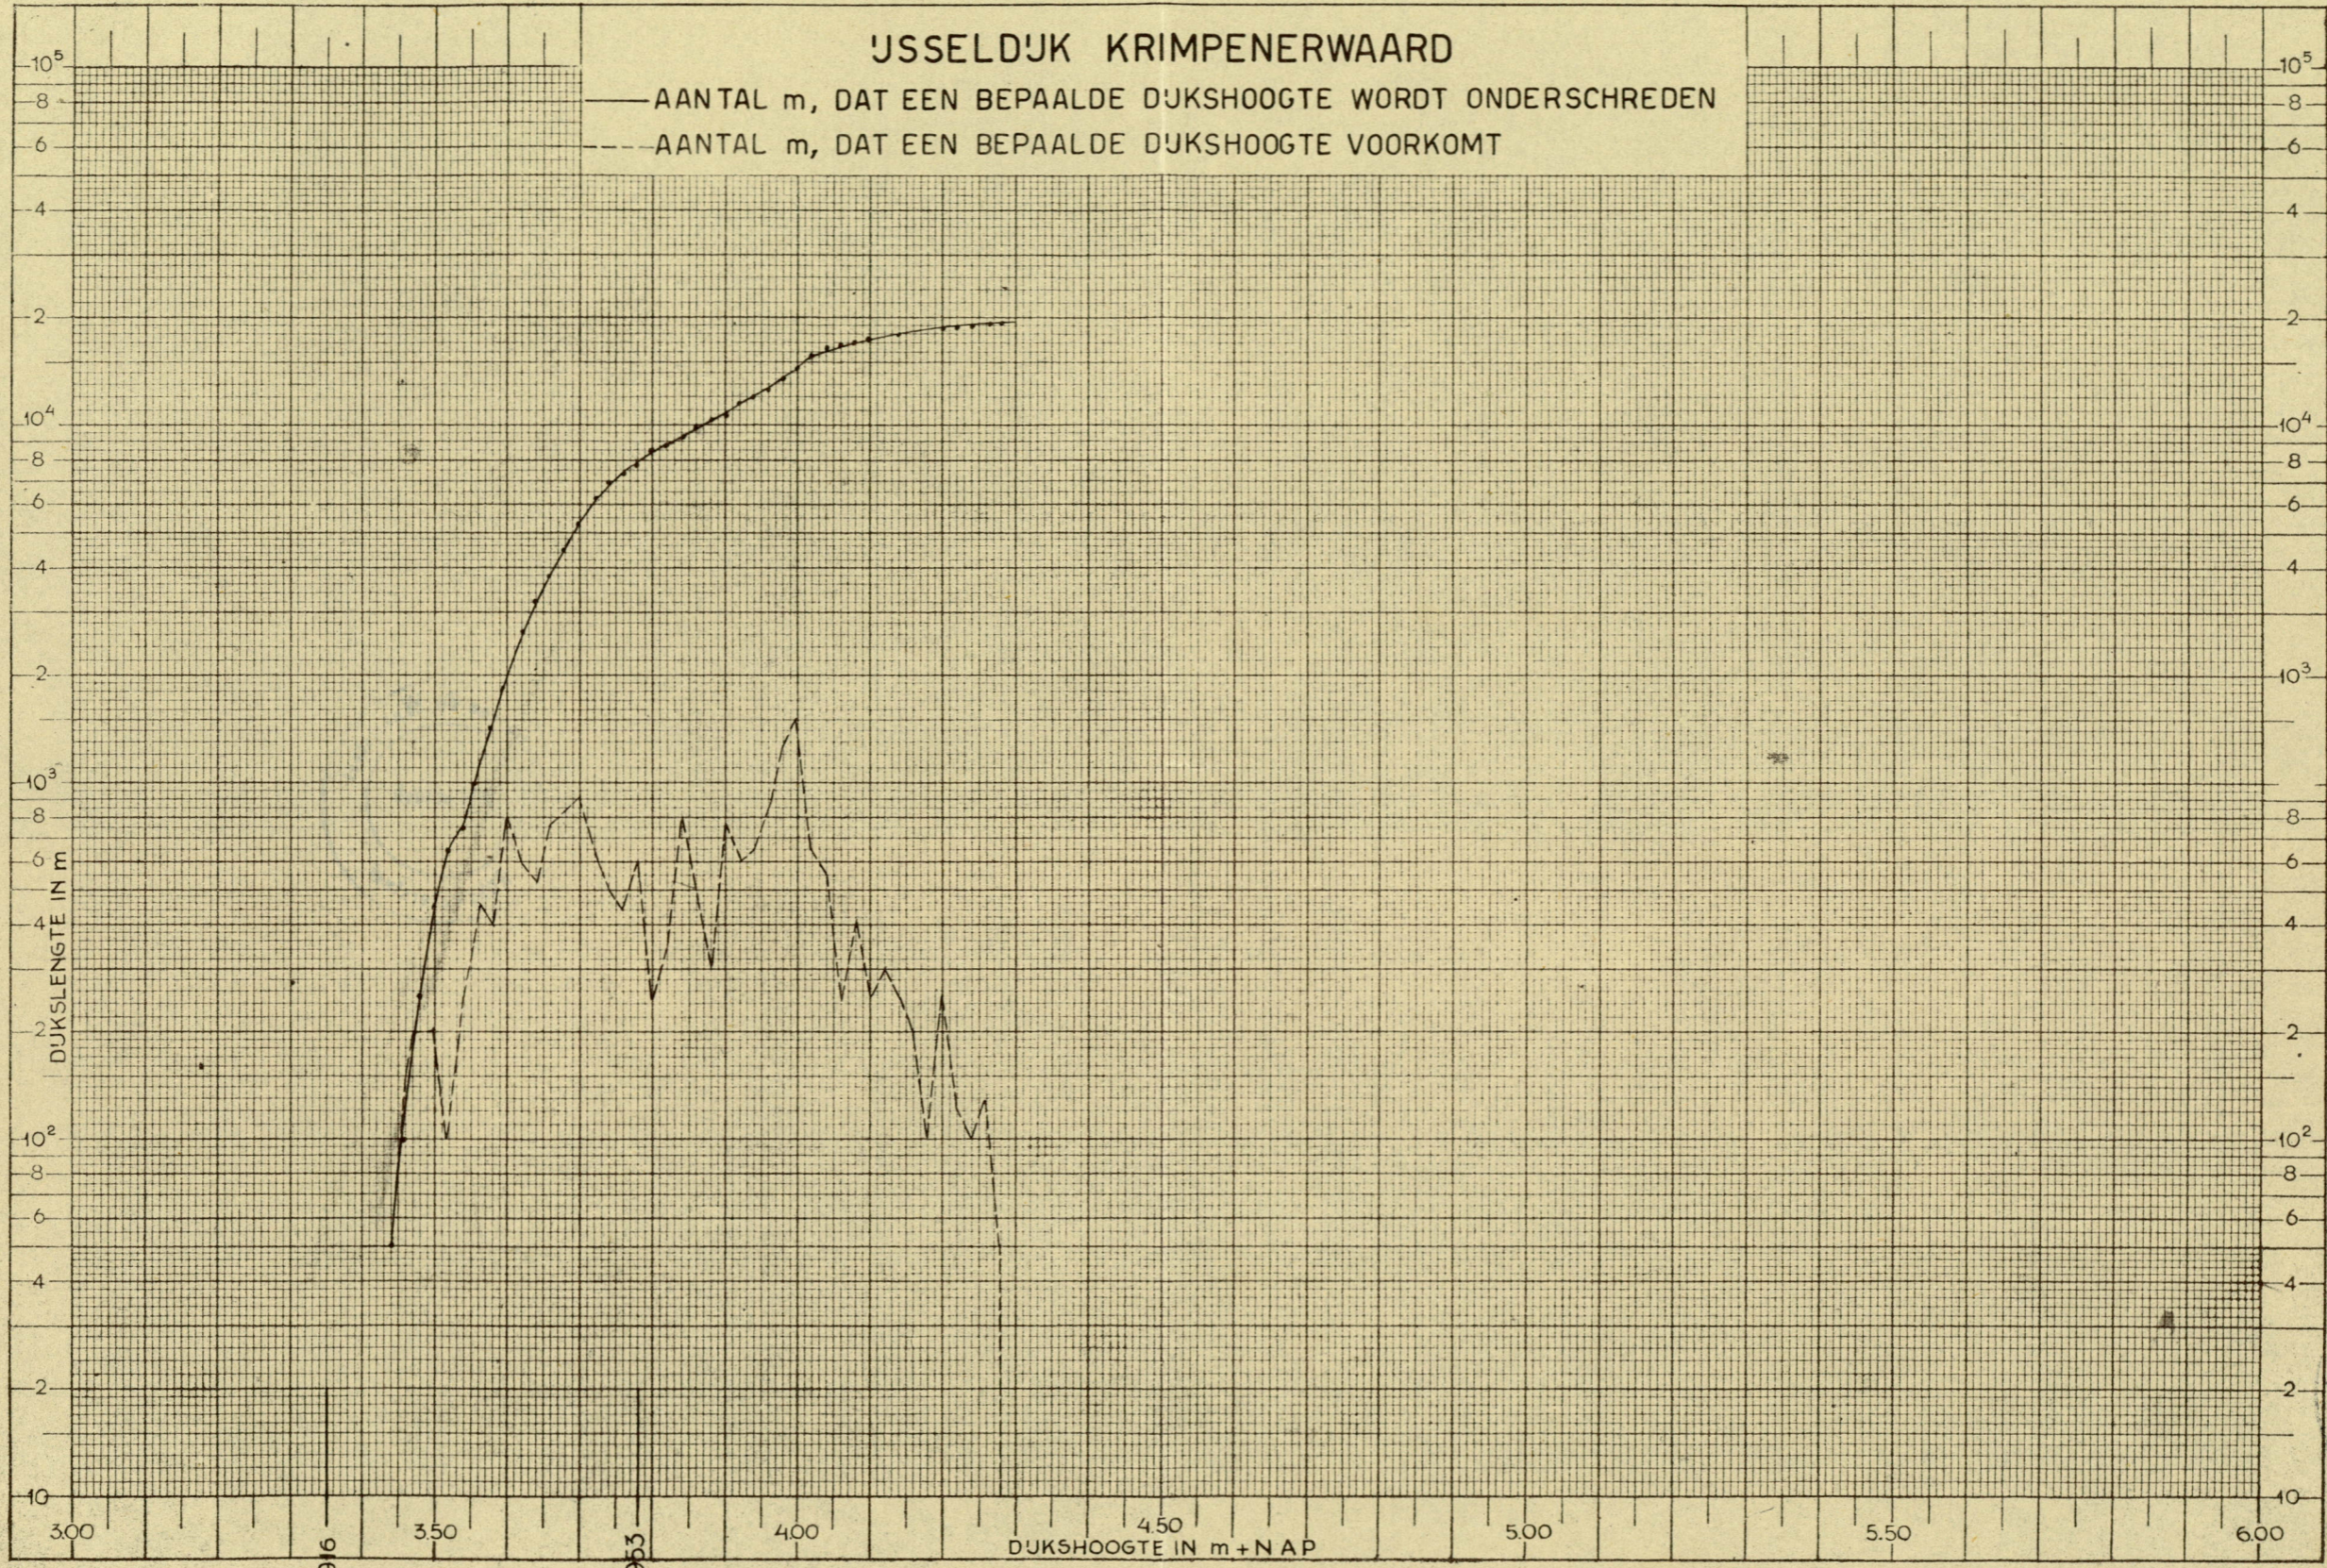
getek	gecalq	gez.	A2 Nr. 53.109
<i>[Signature]</i>	8-4-'52	<i>[Signature]</i>

JSSELDJK KRIMPENERWAARD

USSELDUK KR. MEERWAARD
AANTAL M. DAT EEN BEWAARDE OUKHOED WORDT OVERSCHREVEN
AANTAL M. DAT EEN BEWAARDE OUKHOED VOORKOMT

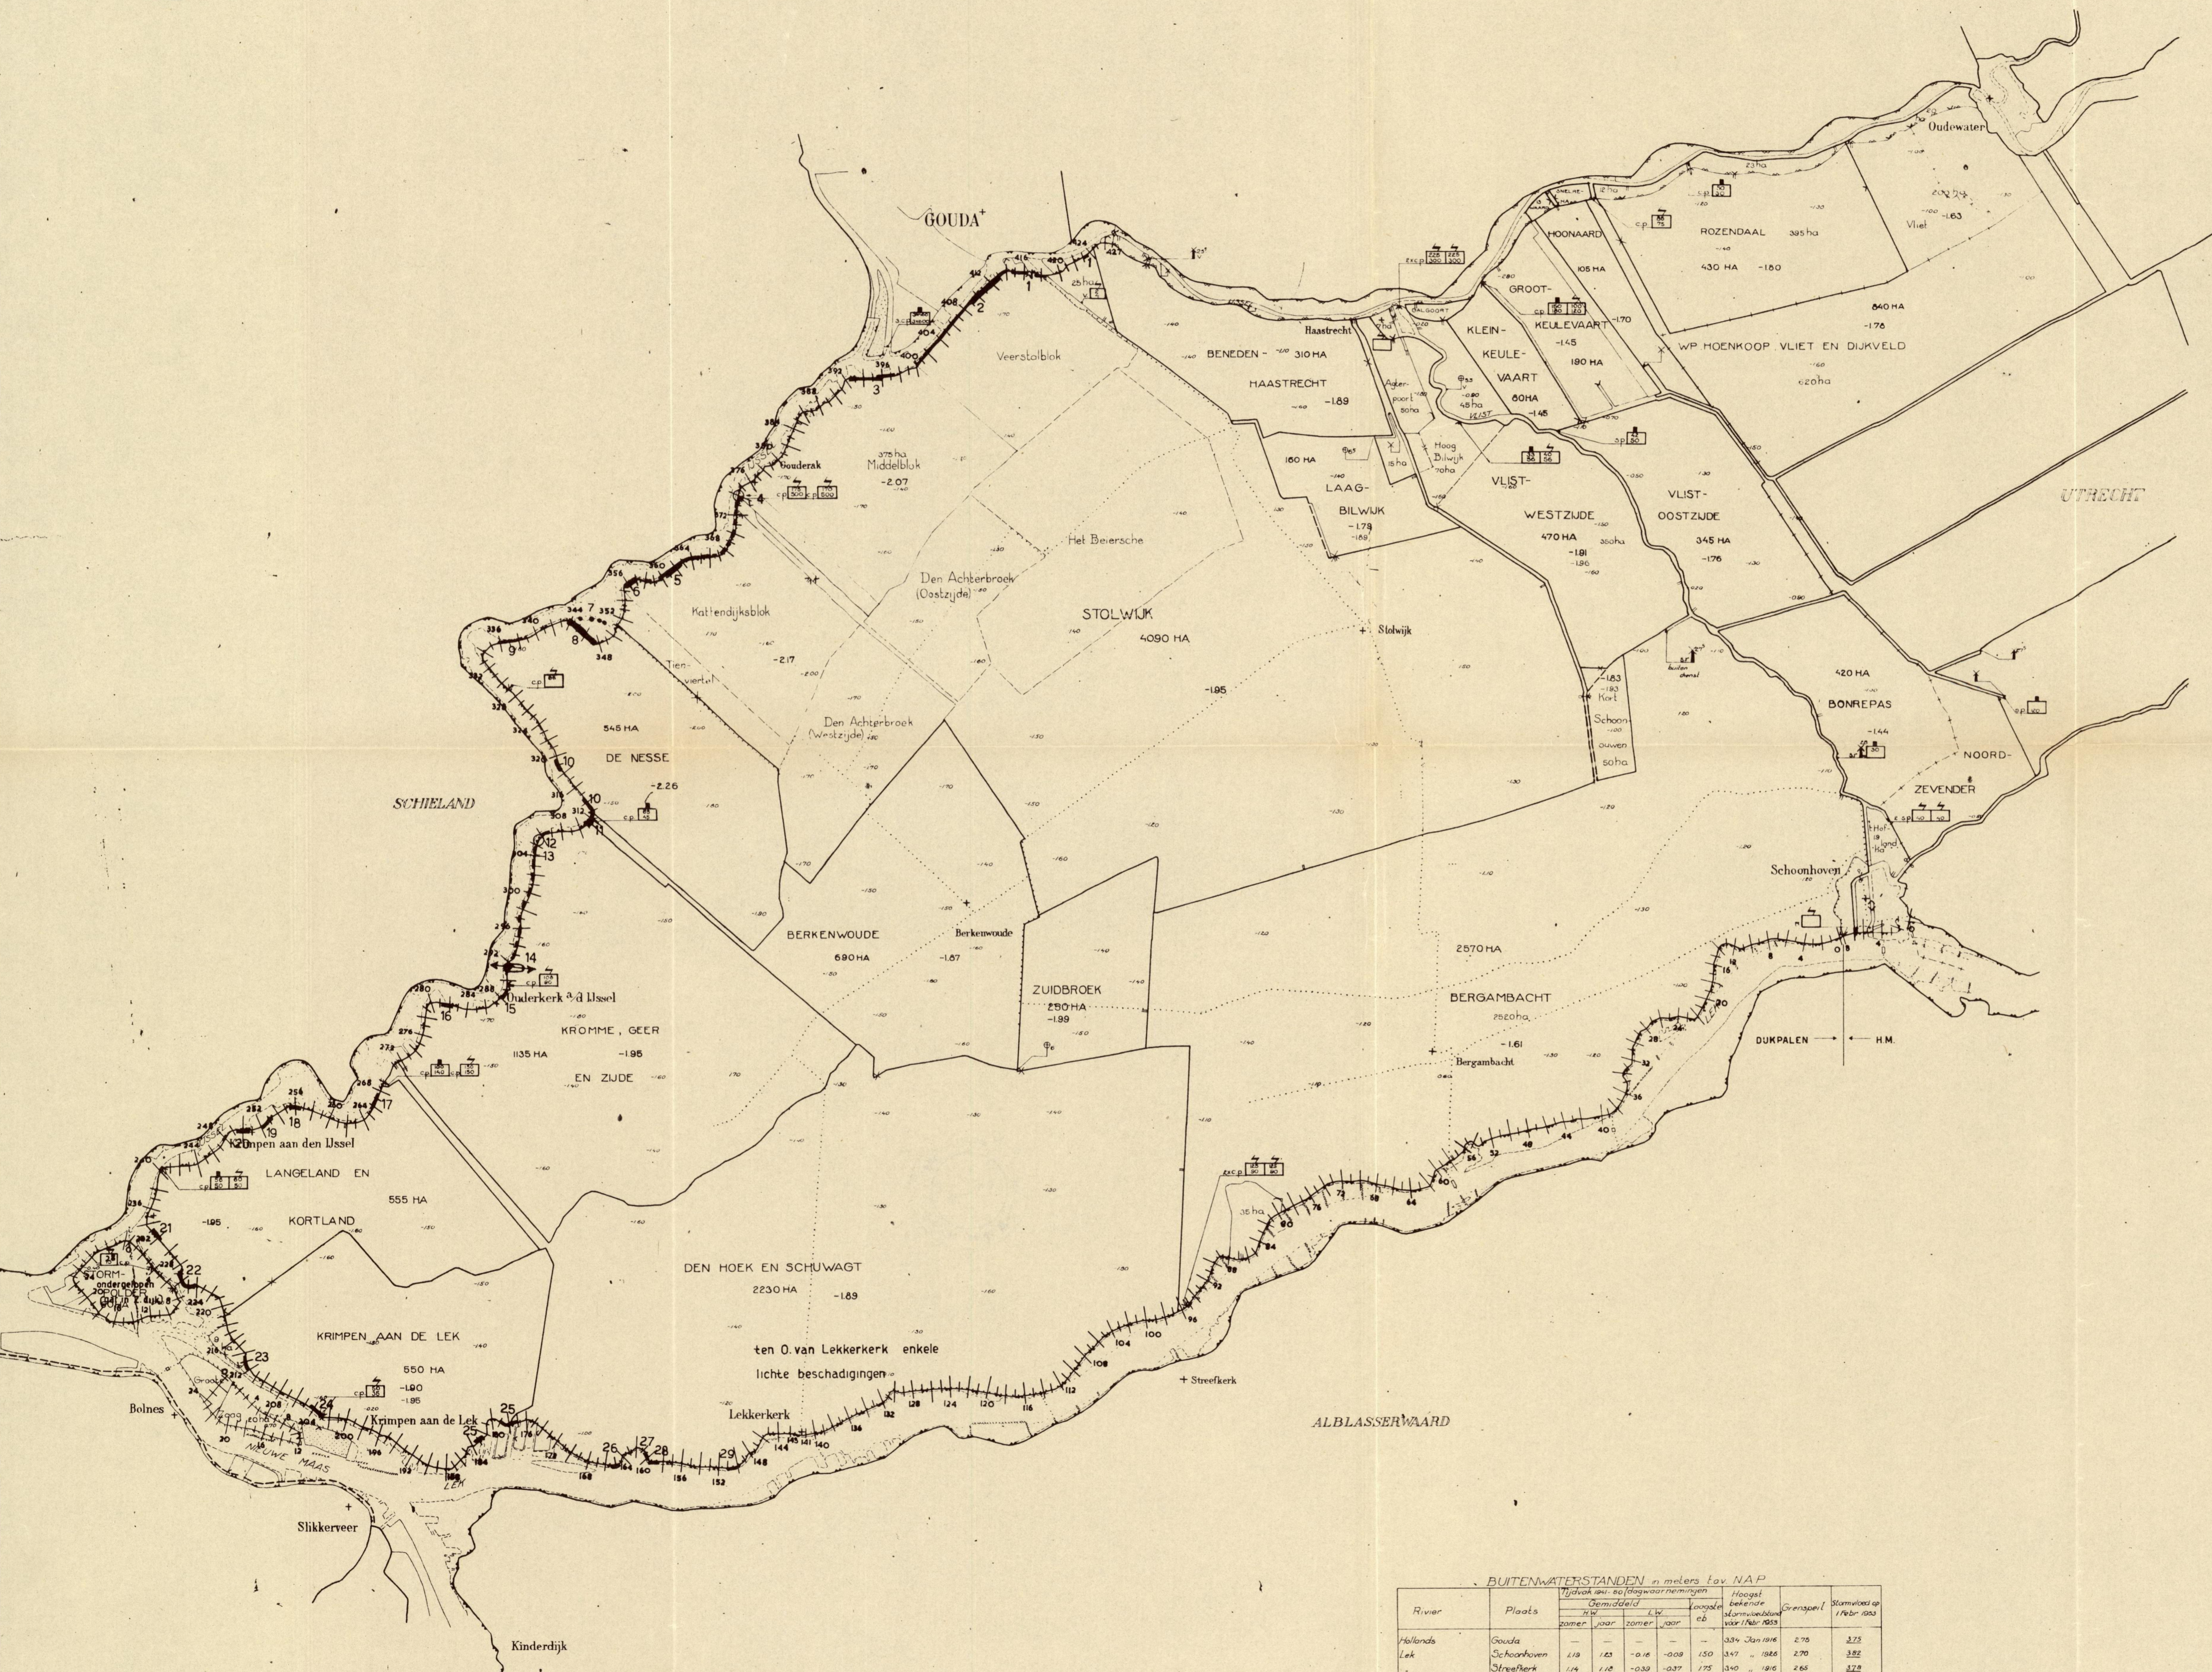
- SCHADE 1 FEBRU 1953 (opgenomen 20 Februari)
- GAT, WAARDOOR WATER STROOMDE, MET WIEL
- GAT IN KRUIJN VAN DE DIJK
- BESCHADIGINGEN TALUUS
- OPM. Lengte verdeling dijk volgens de dijkspalen

| 1. | Grote gaten binnentalud. | Gedeeltelijk hersteld. |
| 2. | Beschadiging buitentalud boven basaltbekleding (± 1 m onder de kruin). Grote gaten in binnentalud (talud hier en daar loodrecht afgekalfd). Kruin plaatselijk beschadigd; wegdek vernield. | Binnentalud wordt hersteld. |
| 3. | Beschadigingen buiten- en binnentalud (in binnentalud diepe gaten). | |
| 4. | Lichte beschadigingen buitentalud; kruin beschadigd (waar ter liep over de dijk); grote gaten in binnentalud bij afrit.
| 5,6 | Lichte beschadigingen buitentalud (verdedigd met zandzakken). Binnentalud zwaar beschadigd. | |
| 11. | Zware beschadiging buitenkruinlijn; wegdek aan buitenzijde vernield; enkele gaten in binnentalud. | Aan herstel wordt gewerkt. |
| 13. | Gat in kruin, lang ± 20 m. Voorbij punt 13 lichte beschadigingen buitenkruinlijn. | Gat provisorisch gedicht. |
| 14. | Gat aan Zuidzijde Geref. Kerk, lg. ± 50 m. Doorbraak 1 Febr. v.m. 5 uur. Kerk beschadigd. Huis achter gat weggeslagen; ter plaatse thans wiel van 7.50 m diep. Buitentalud had basaltbekleding, waar van een gedeelte t.p.v. het gat is blijven staan. Hoogte dijk ter plaatse $\pm 3.60 + N.A.P.$, waterstand $\pm 3.95 + N.A.P.$ (volgens mededeling opz. Hoogheemraadschap Krimpenerwaard). | Het water heeft 6 à 7 uur lang door het gat gestroomd; waarna het gat voorlopig gedicht was (o.a. met 2 schepen aan de buitenzijde van het gat). Aan herstel van de dijk wordt nogge werkt door de aannemer Gouwens te Krimpen $\frac{1}{2}$ Lek voor het Hoogheemraadschap de Krimpenerwaard.

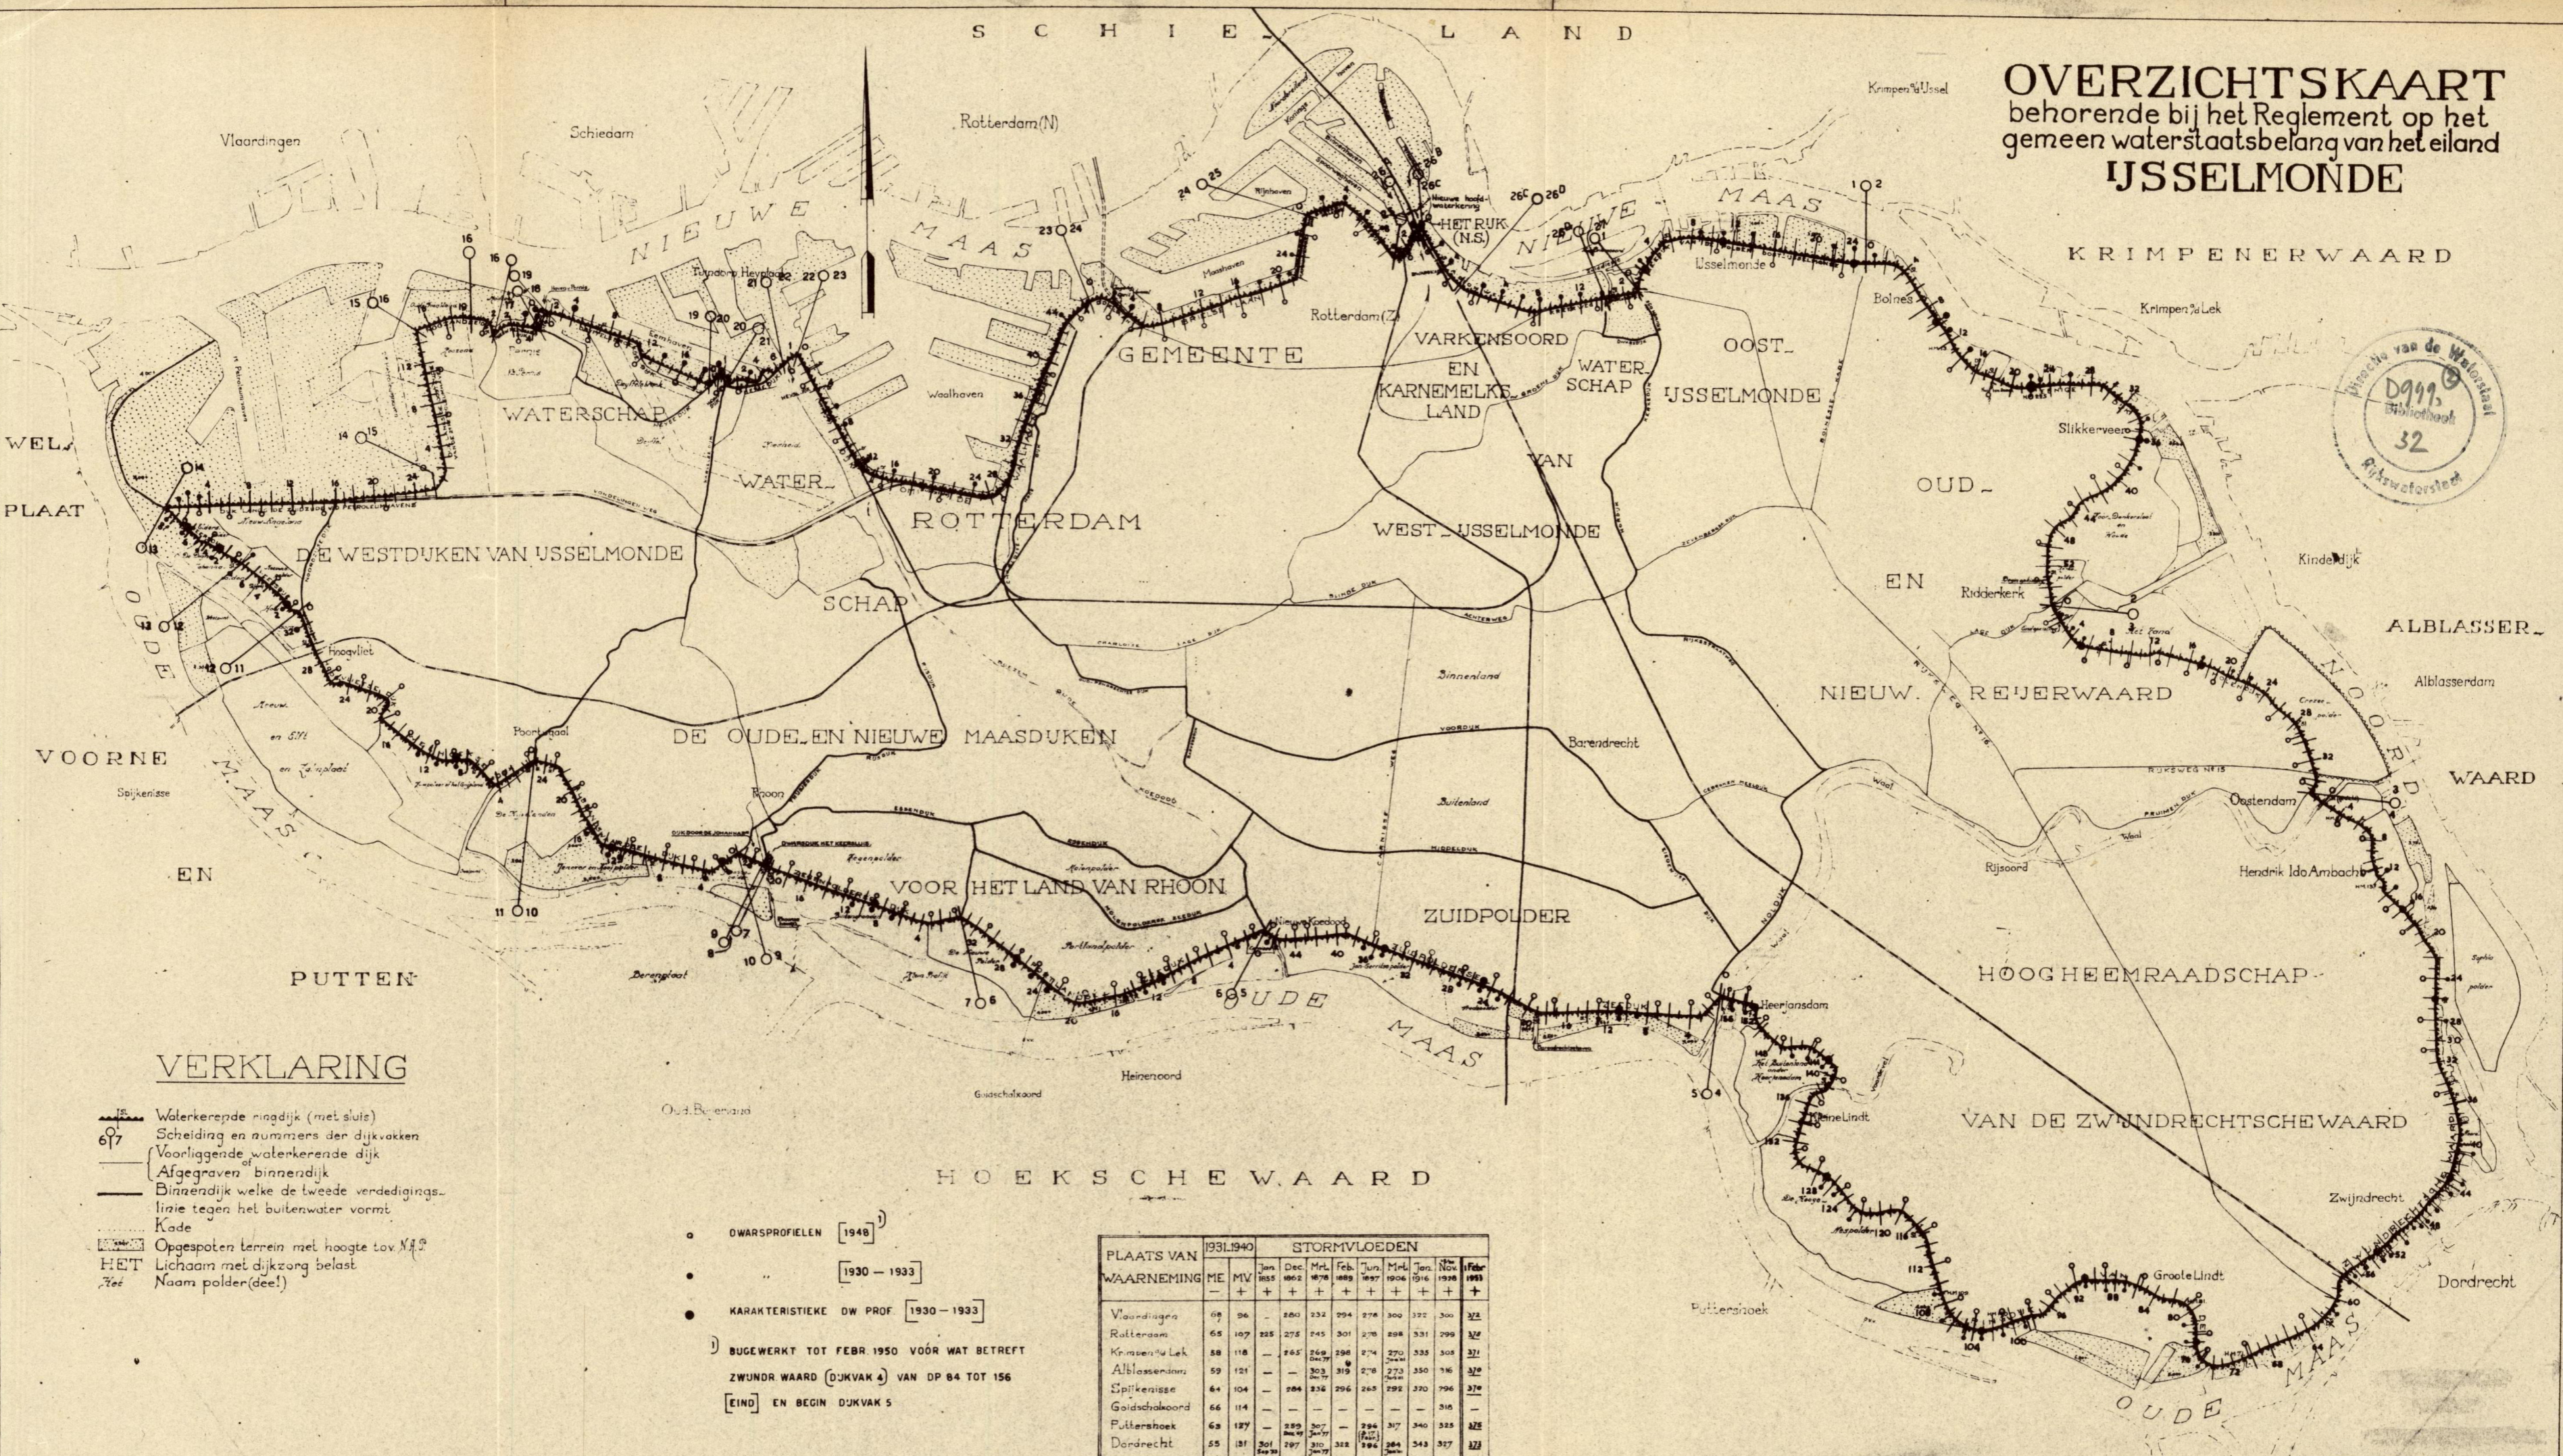
OVERZICHT DWARSPROFIEN
BULAGE D1 A3 Nr. 53.785

- DWARSPROFIEN ¹⁾ [1948]
- [1930 - 1933]
- KARAKTERISTIEKE DW PROF [1930 - 1933]
-) BUGEWERKT TOT FEBR. 1950 VOOR WAT BETREFT ZWINDR WAARD (DIJKVAK 4) VAN DP 84 TOT 156 [EIND] EN BEGIN DIJKVAK 5

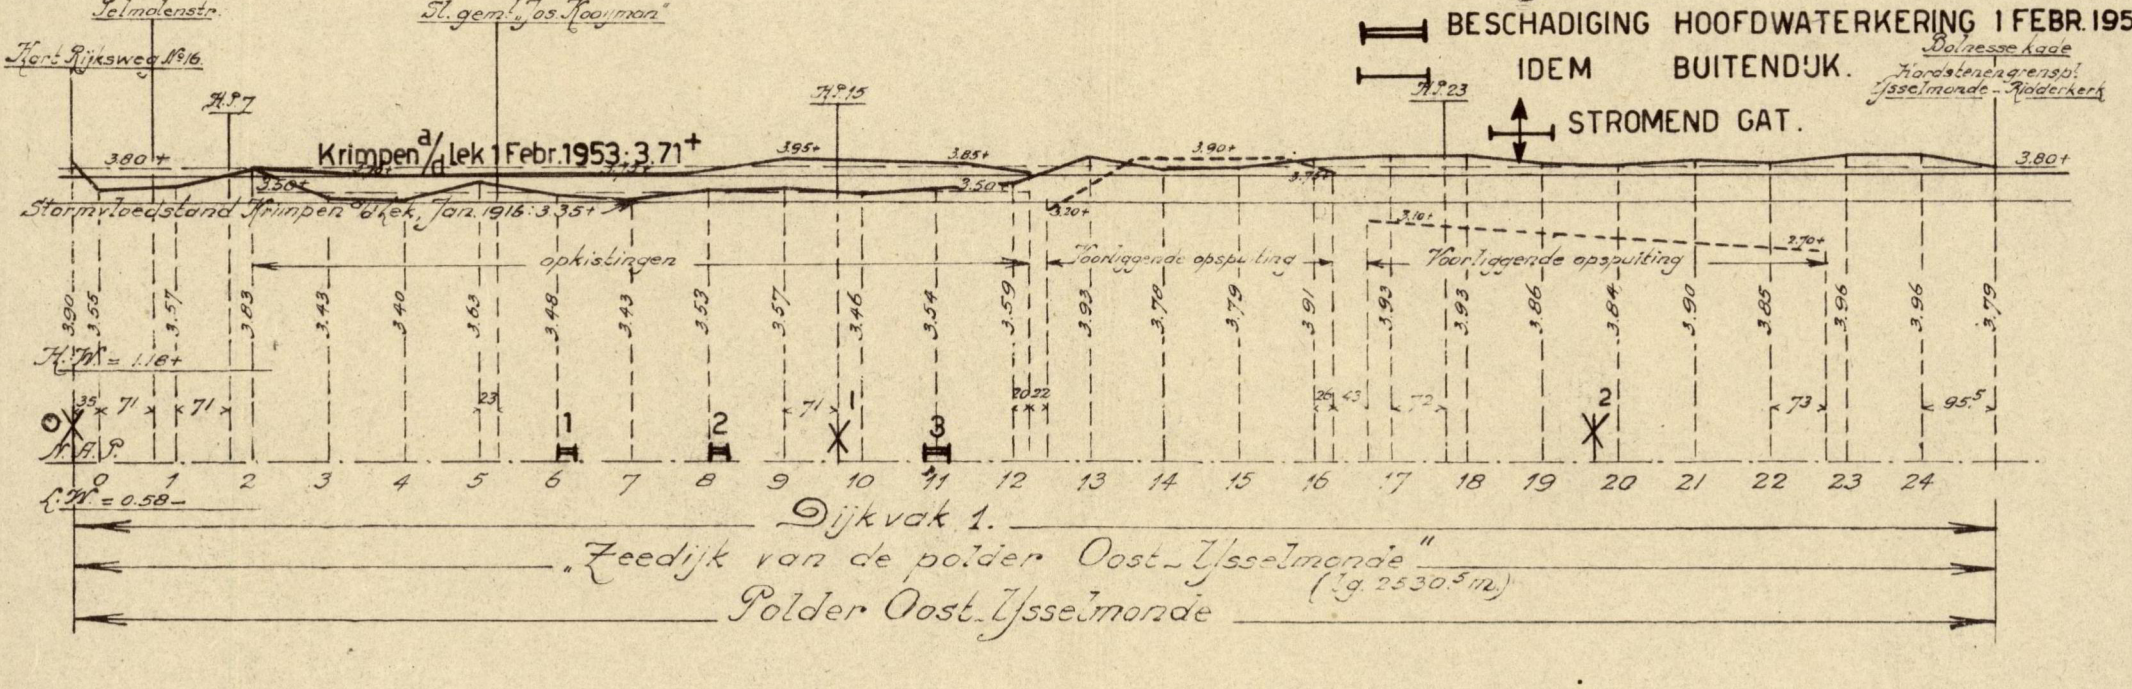
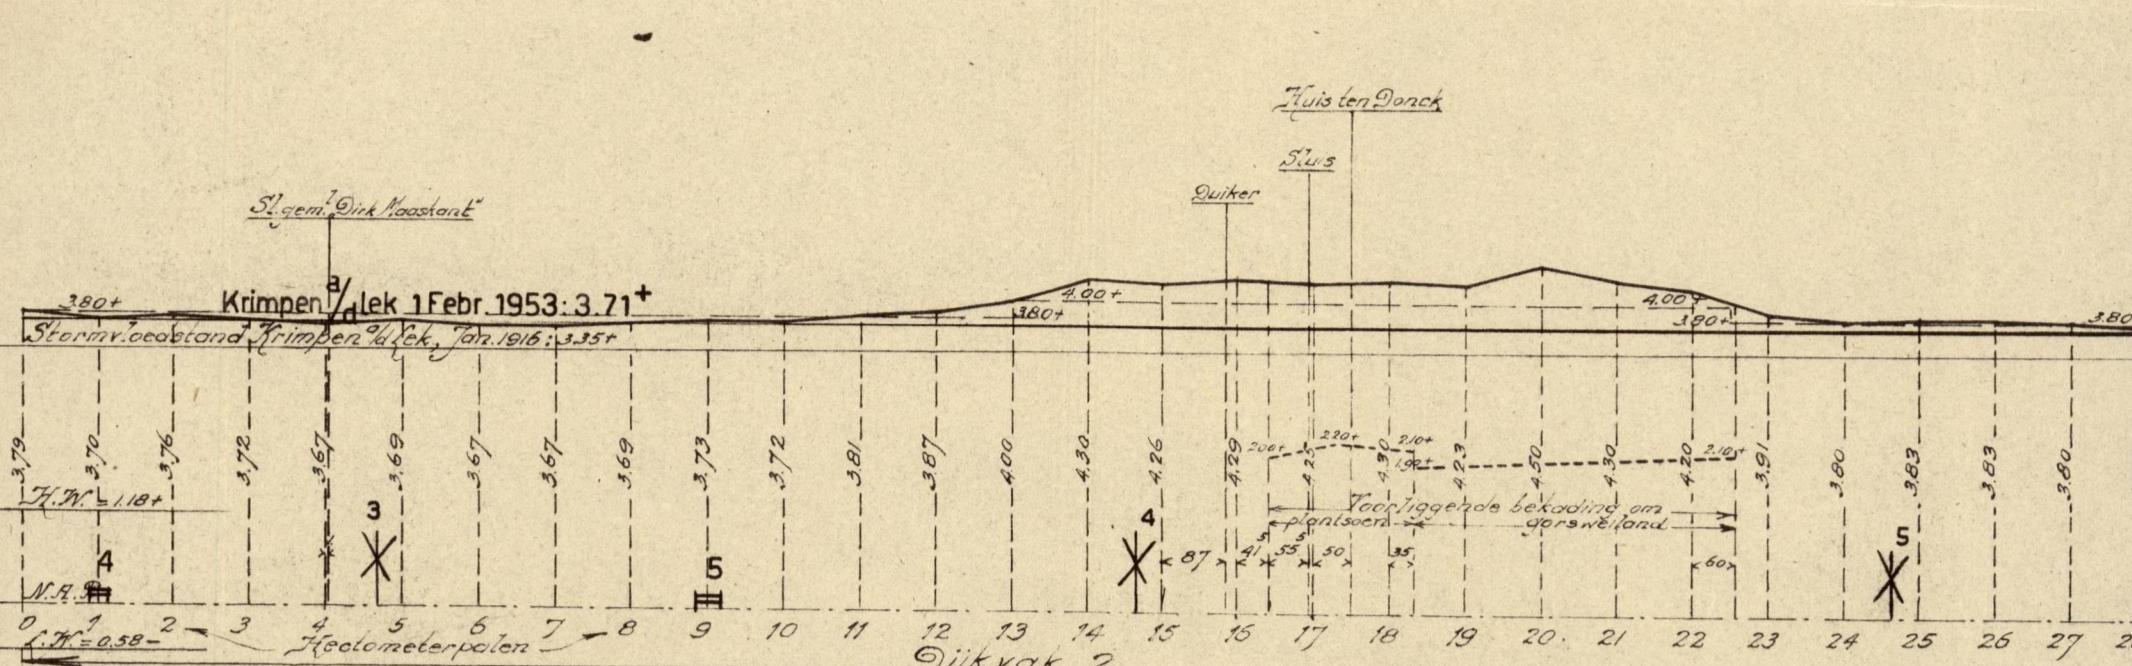
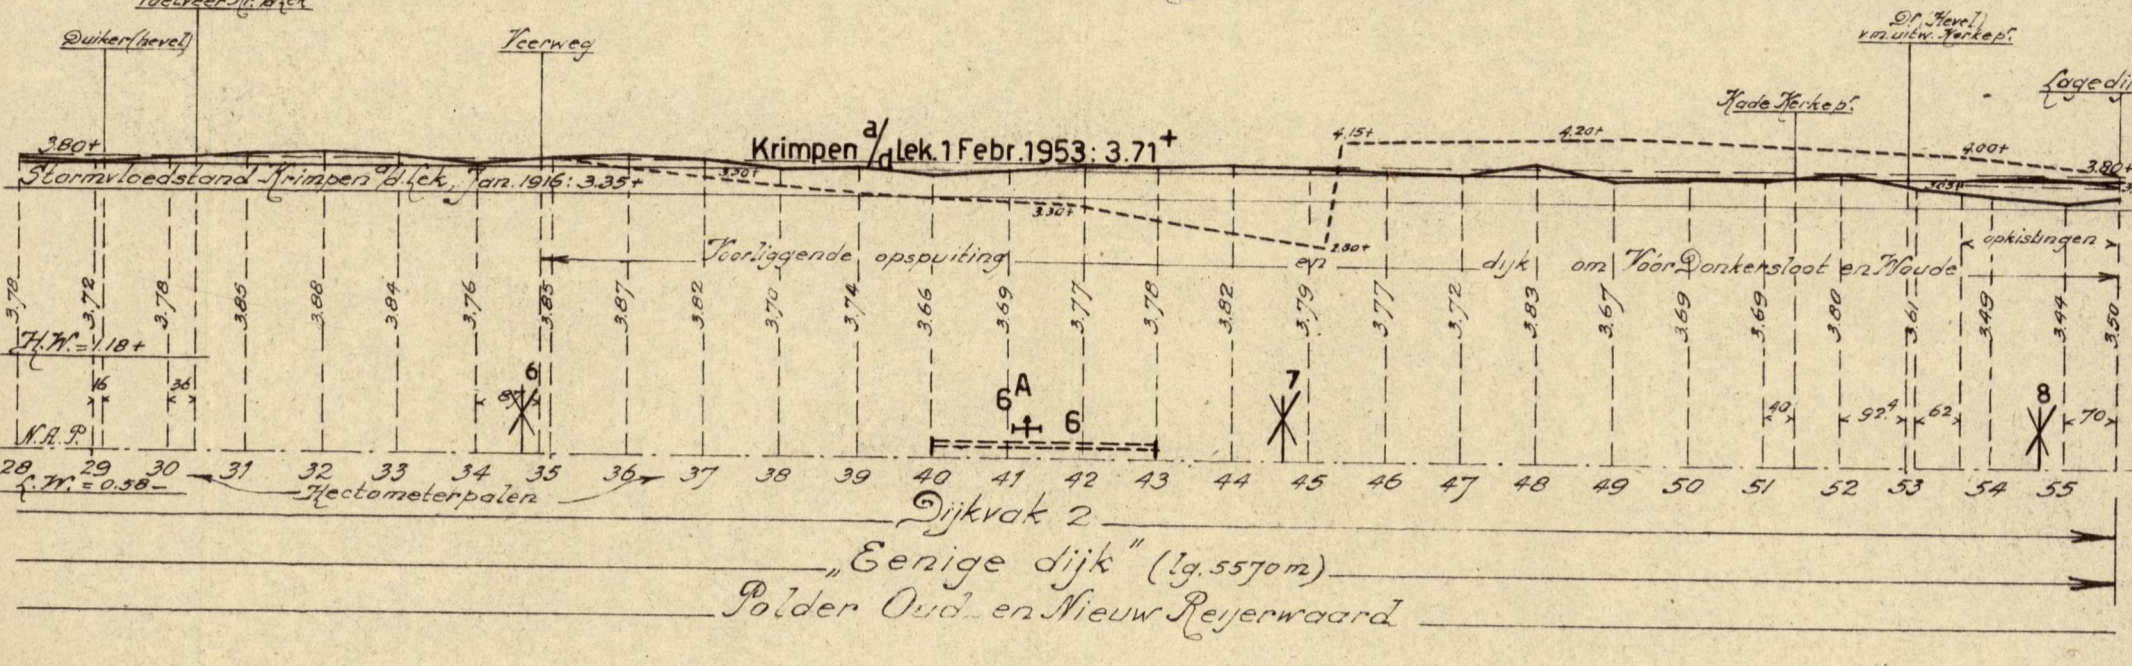
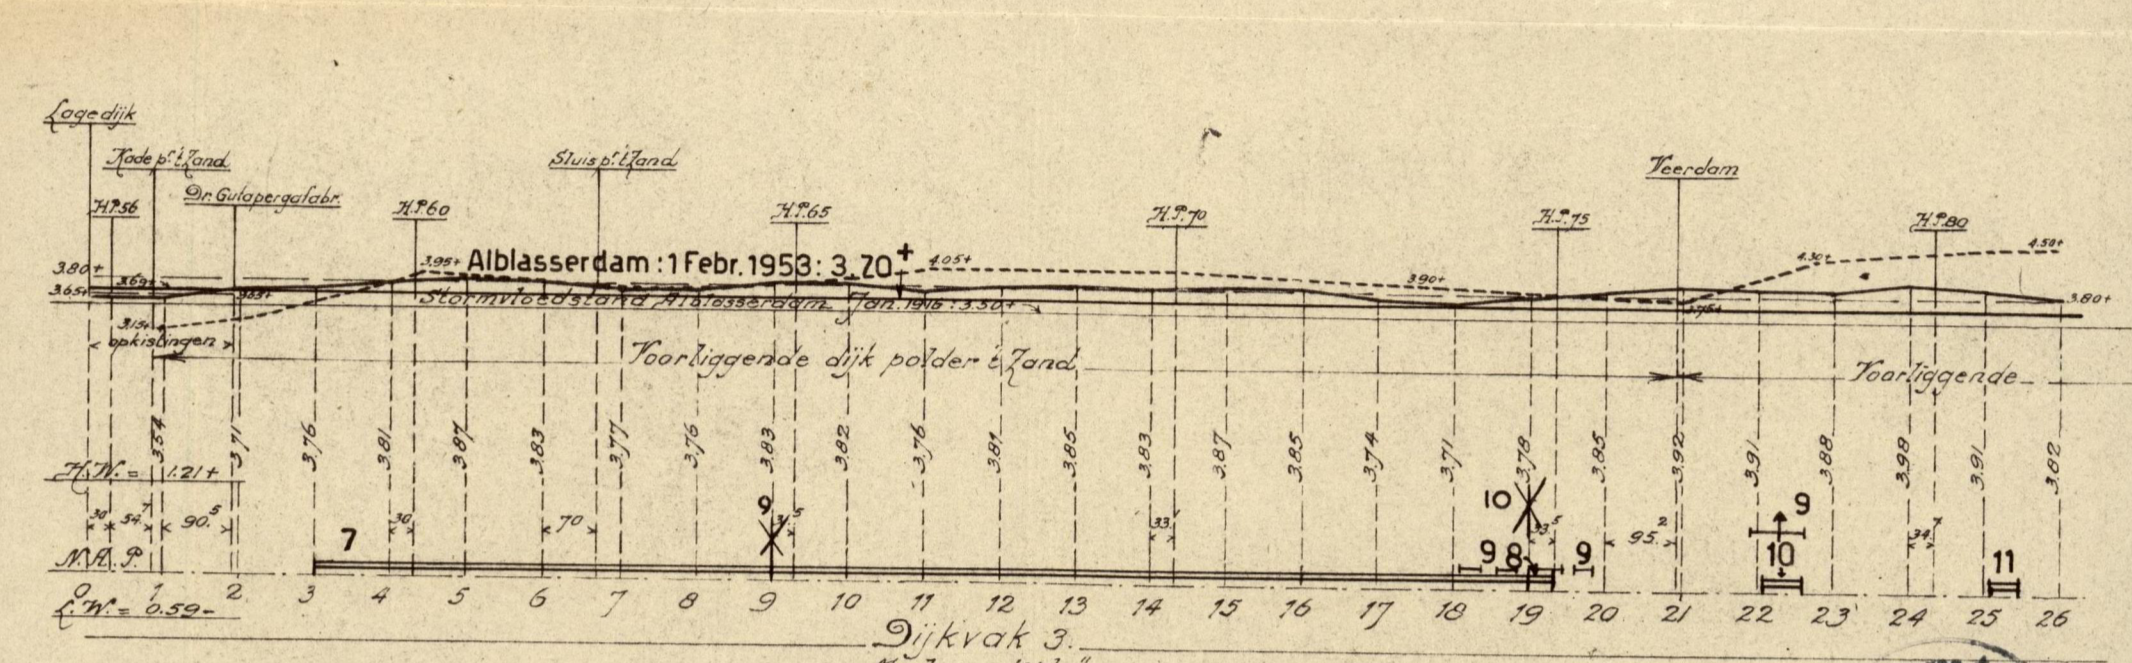
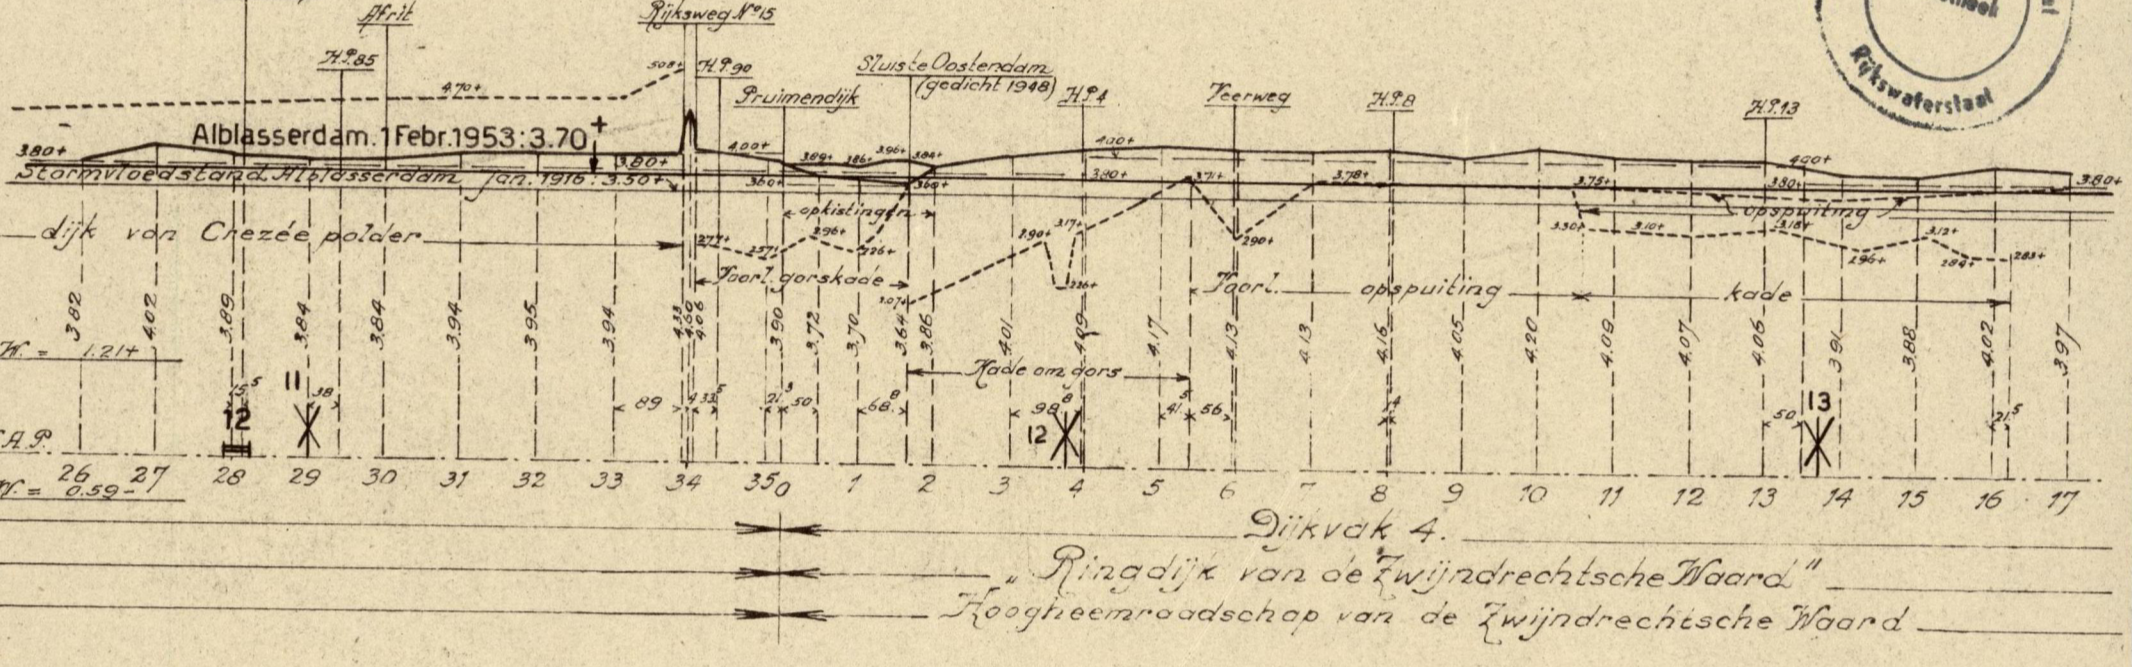
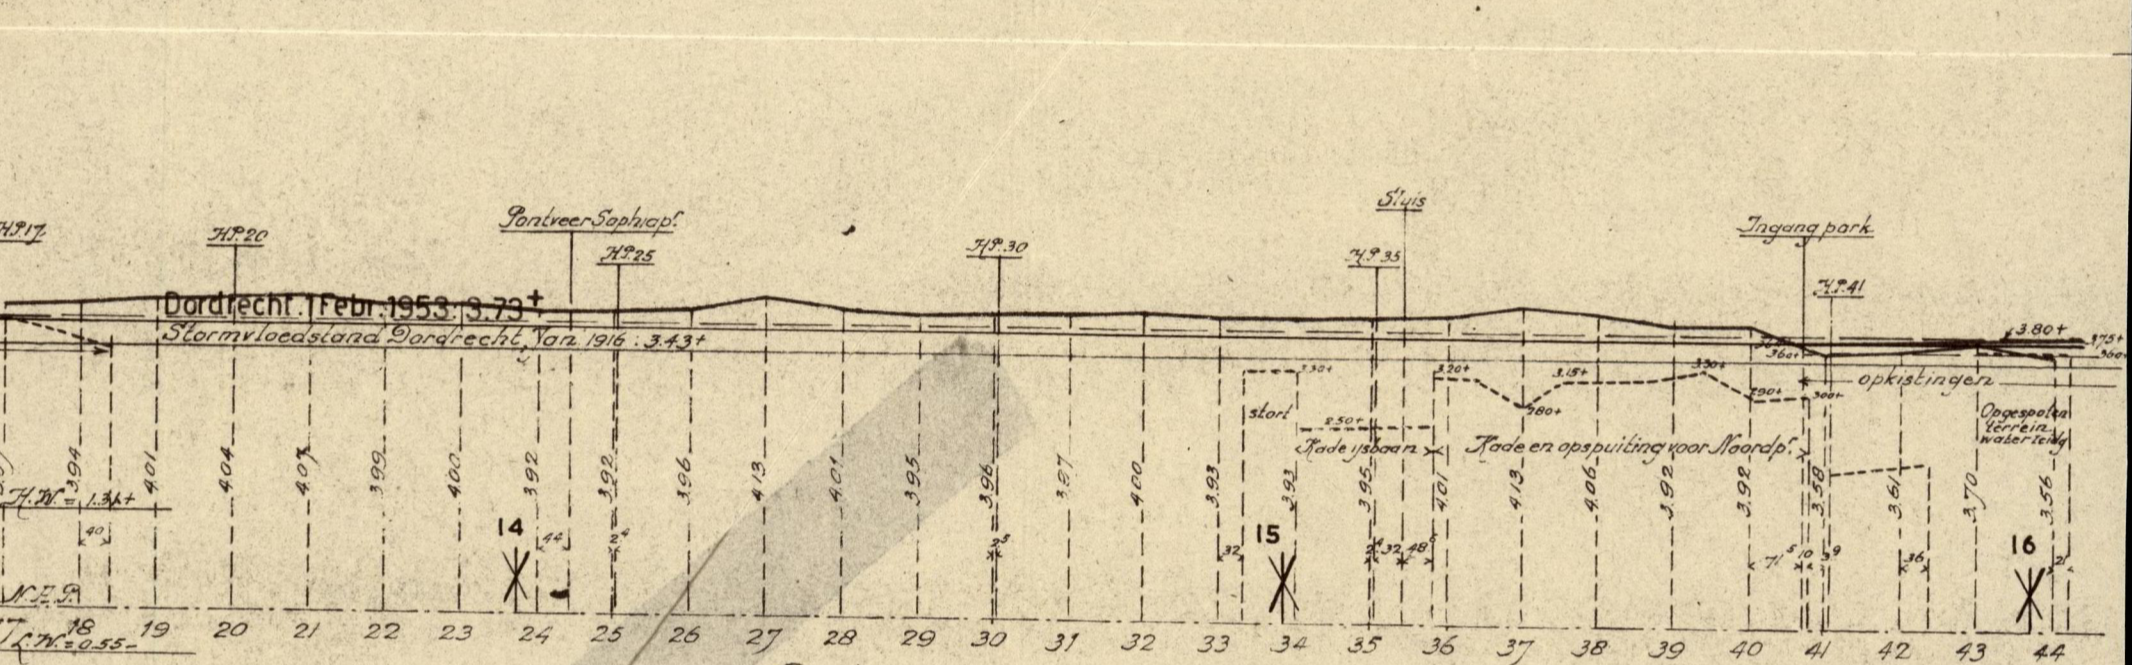
LENGTEPROFIEL VAN DE HOOFDWATERKERING VAN HET EILAND JUSSELMONDE

Langteprofiel volgens metingen van de Provinciale Waterstaat in Jusselmonde in 1948.

BESCHADIGING HOOFDWATERKERING 1 FEBR. 1950
IDEM BUITENDUK
STROMEND GAT.
