SITUATIE BESCHADIGINGEN

BULAGE C 6 B4 Nr. 53.784

RIJKSWATERSTAAT DIR. BENEDENRIVIEREN		AFD. ONTWERP	W. No.
BEGROTING	Krimpenerwaard. Dijkvak Gouda - Ouderkerk $\frac{1}{2}$ IJssel.		
STERKTE BER.			
HOEVEELHEDEN BER.			
RAPPORT			
D.D. 20 Febr. 1935.	D.D. CONTR.	D.D. GEW.	D.D. GEZ.
BER. Ir. Santema, Stroband, v. Driel

OVERZICHTSKAART behorende bij het Reglement op het gemeen waterstaatsbelang van het eiland USSELMONDE

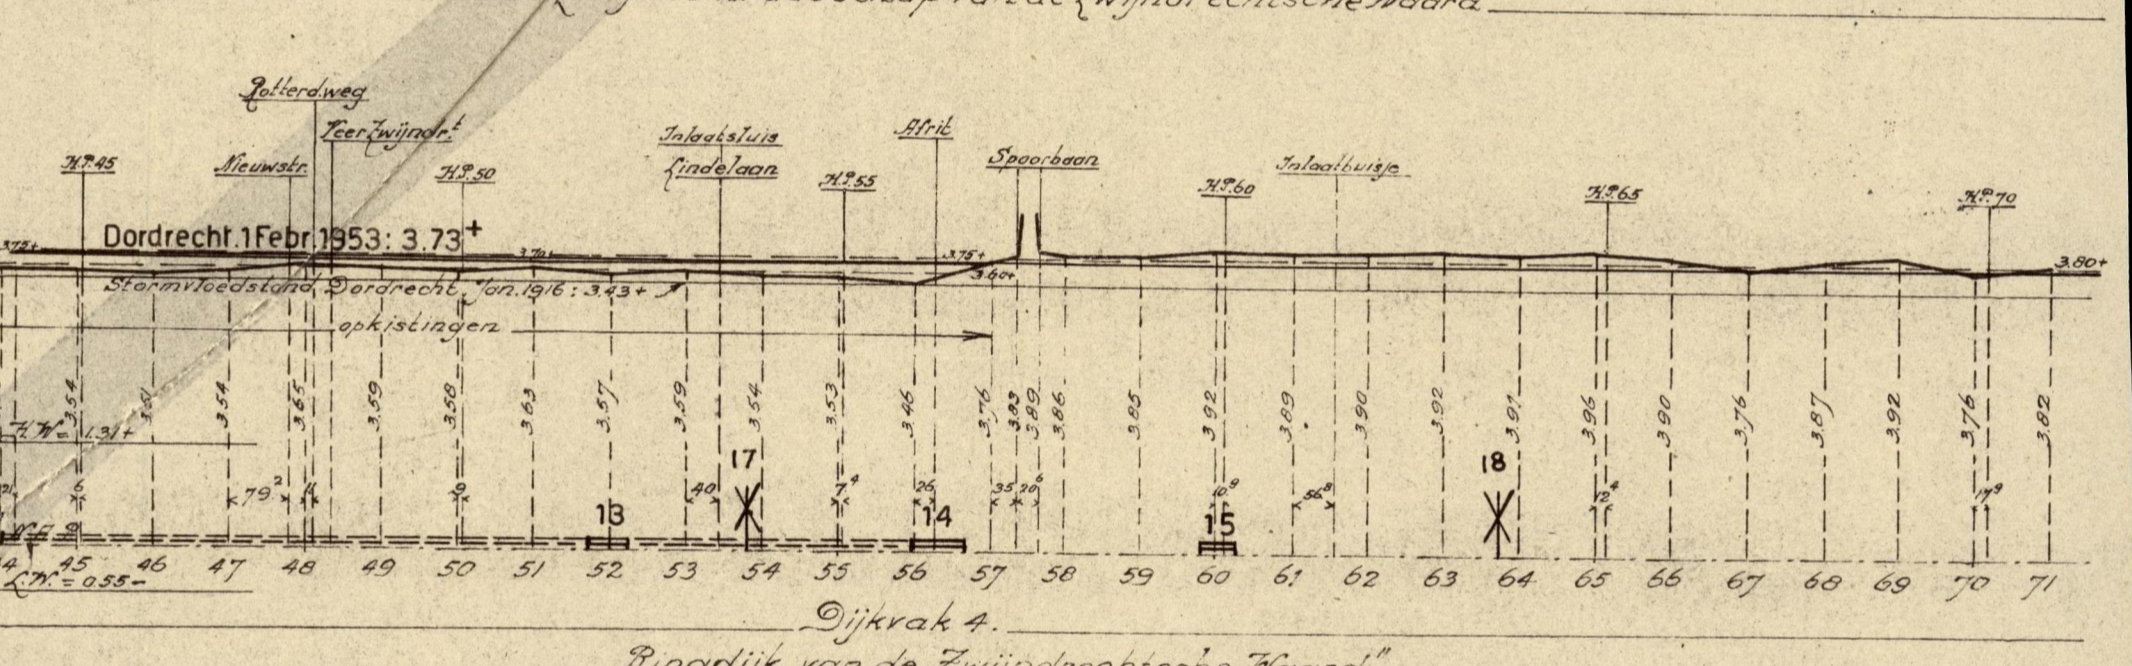
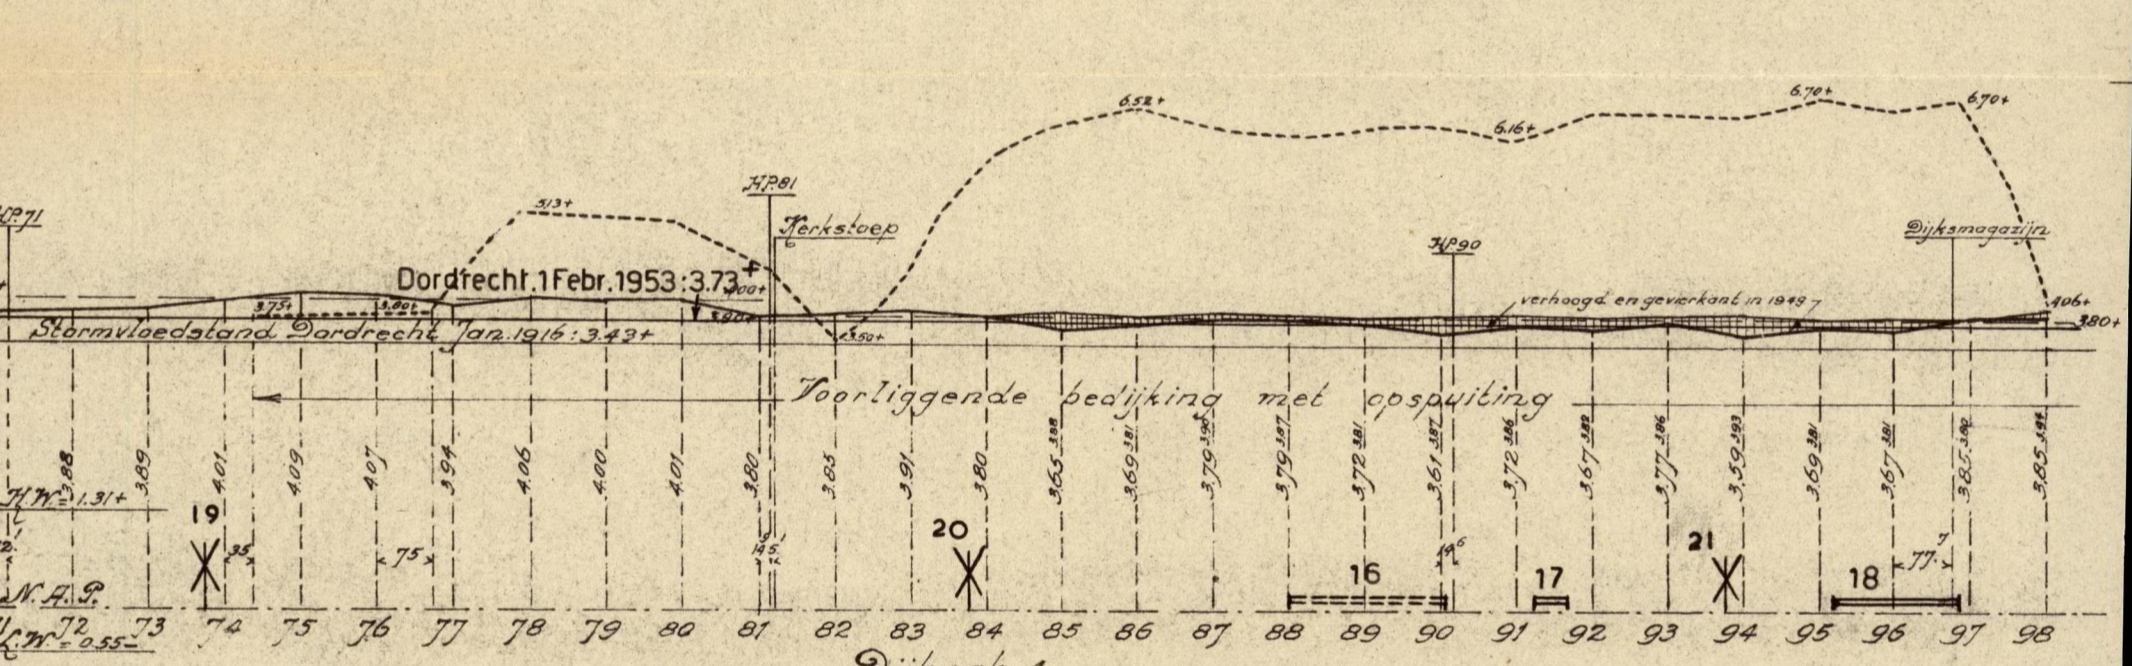
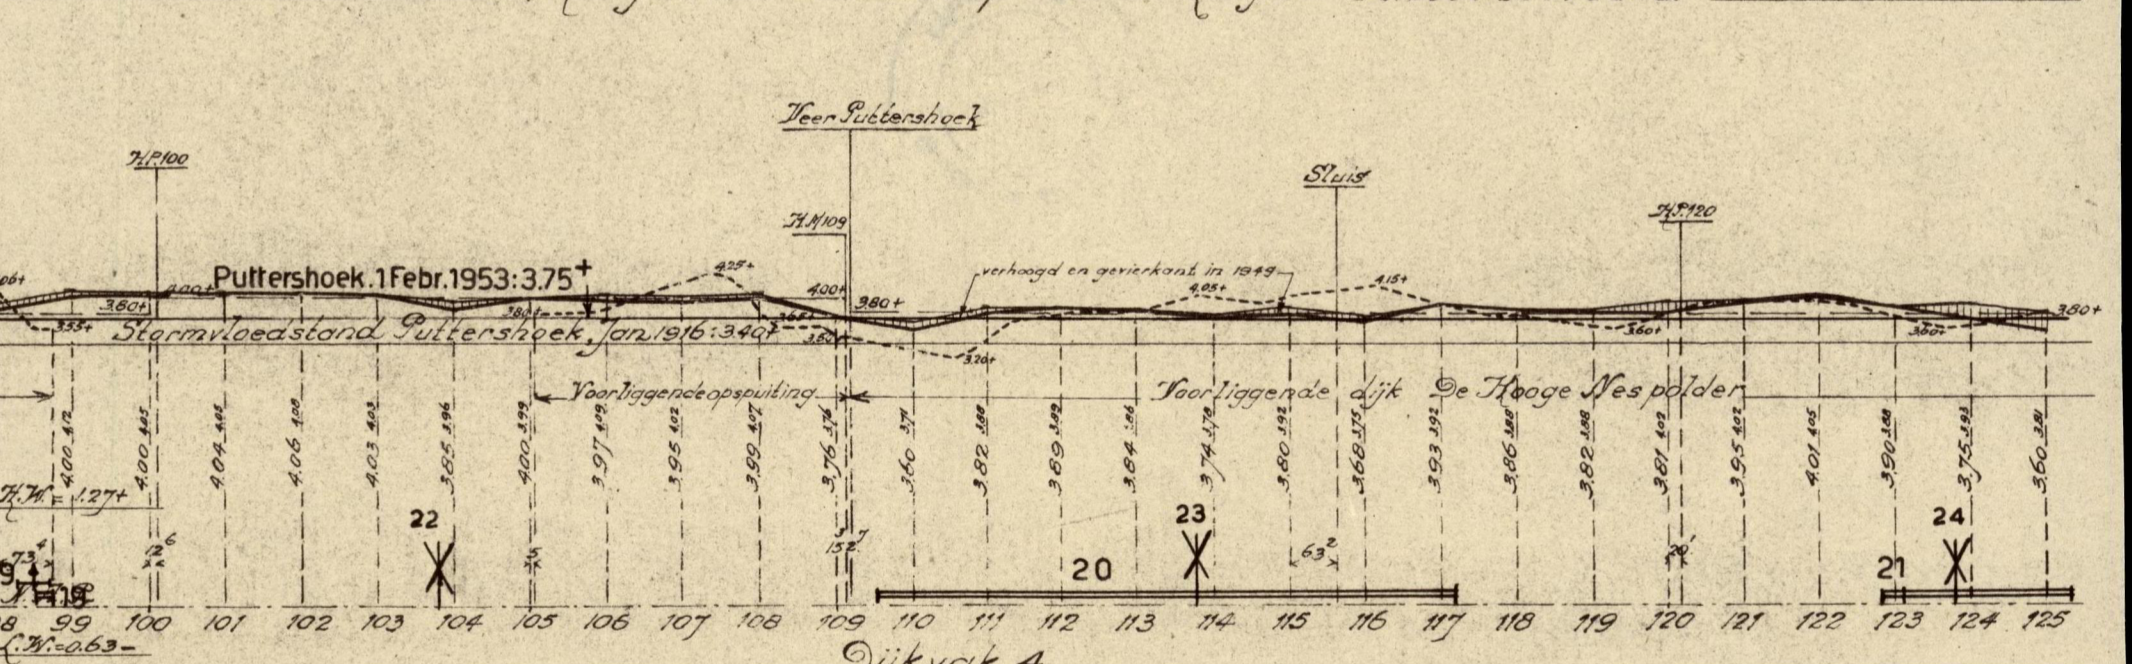
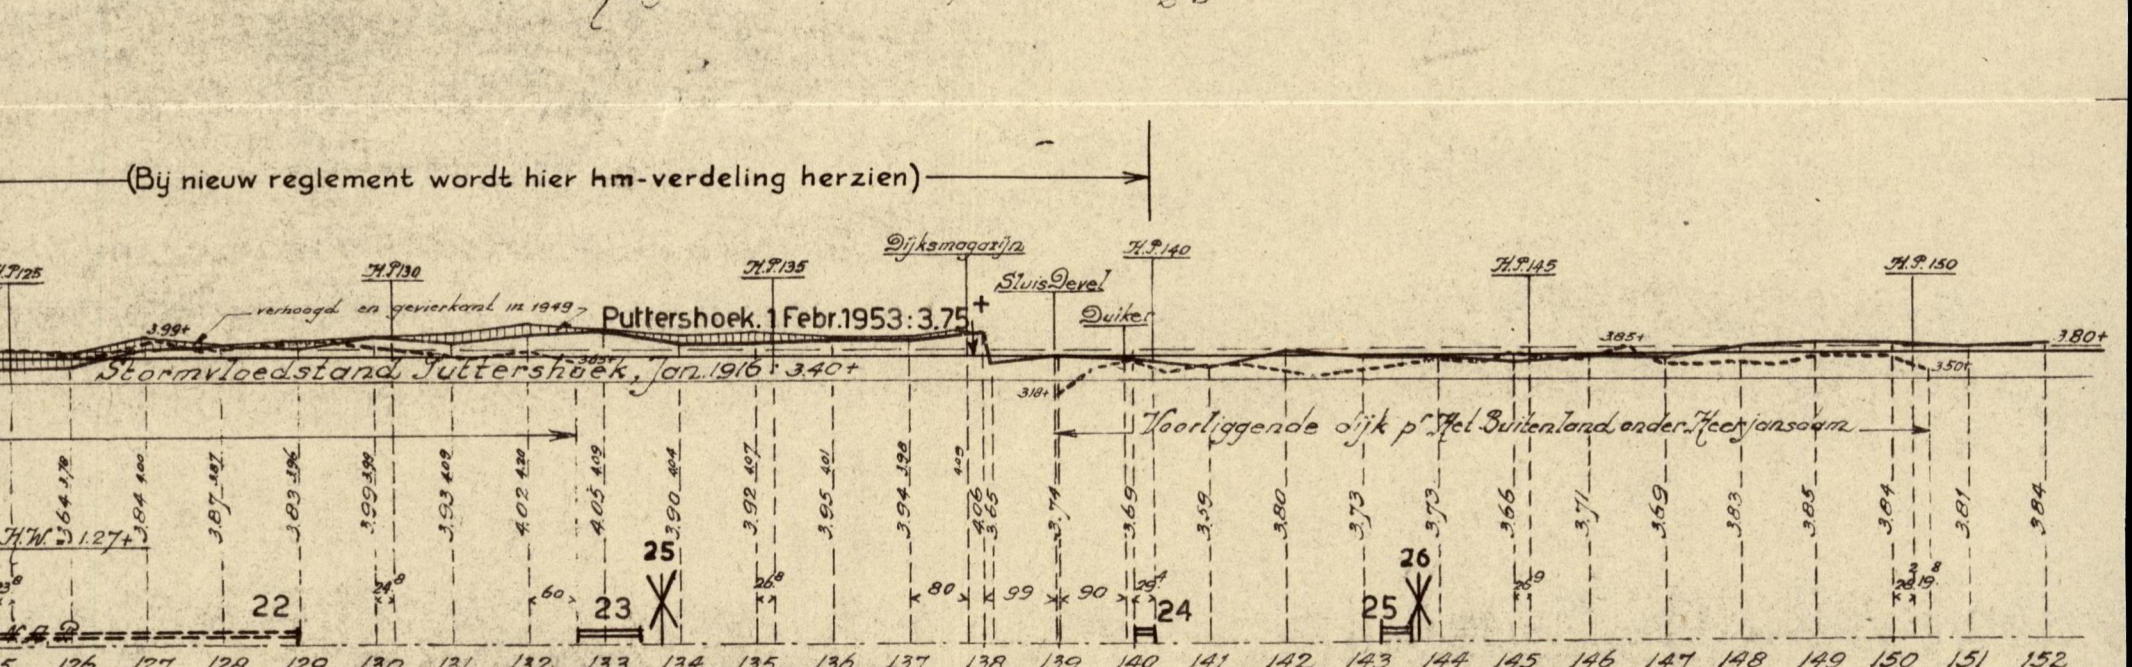
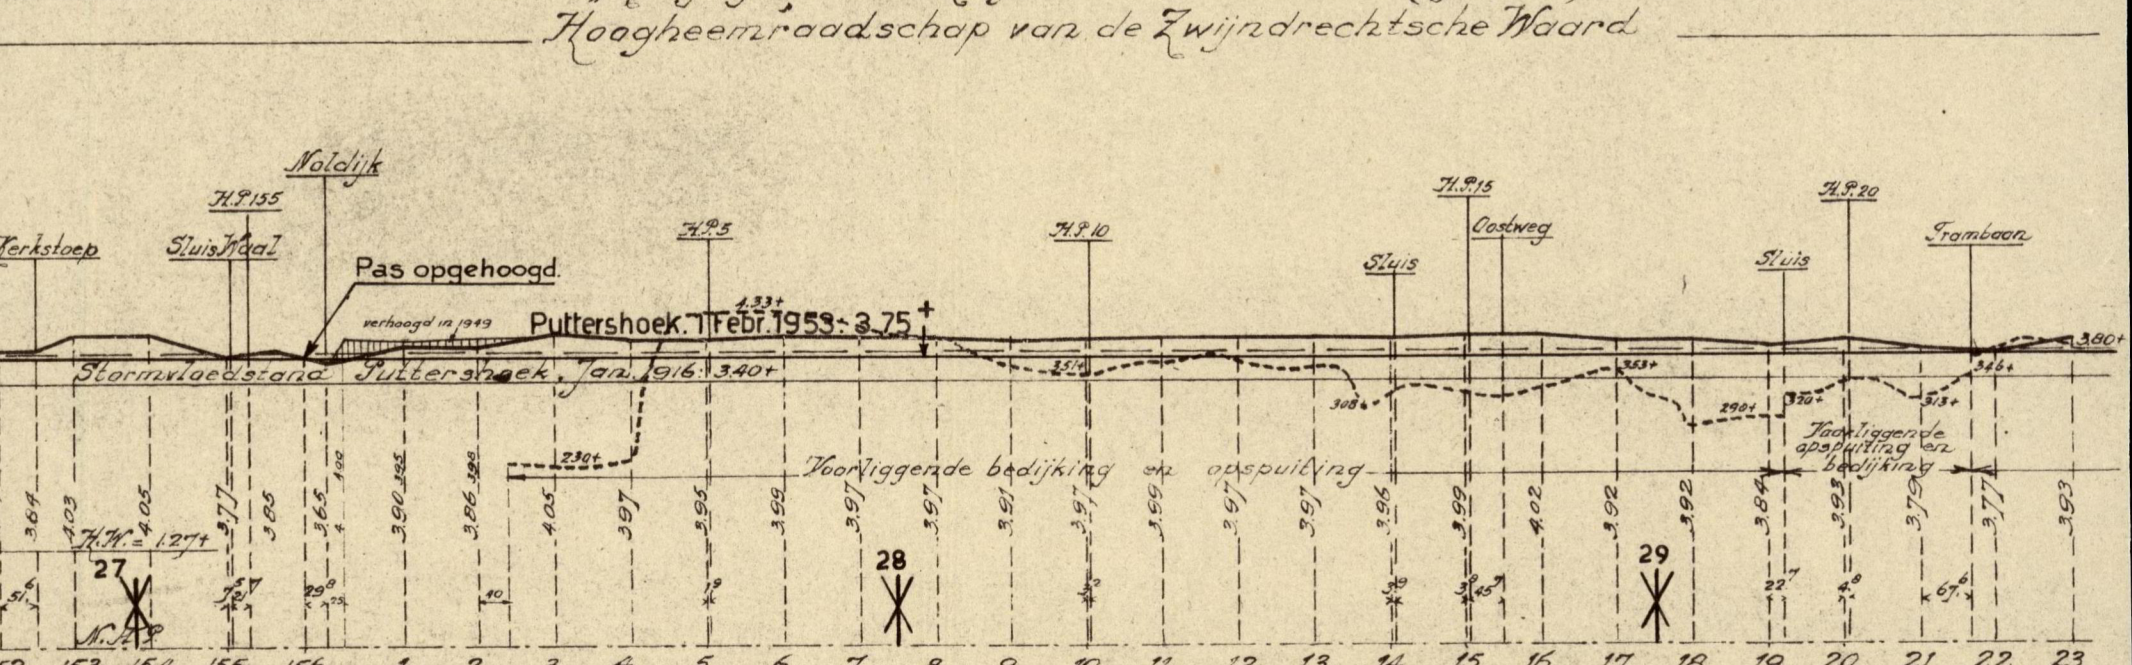
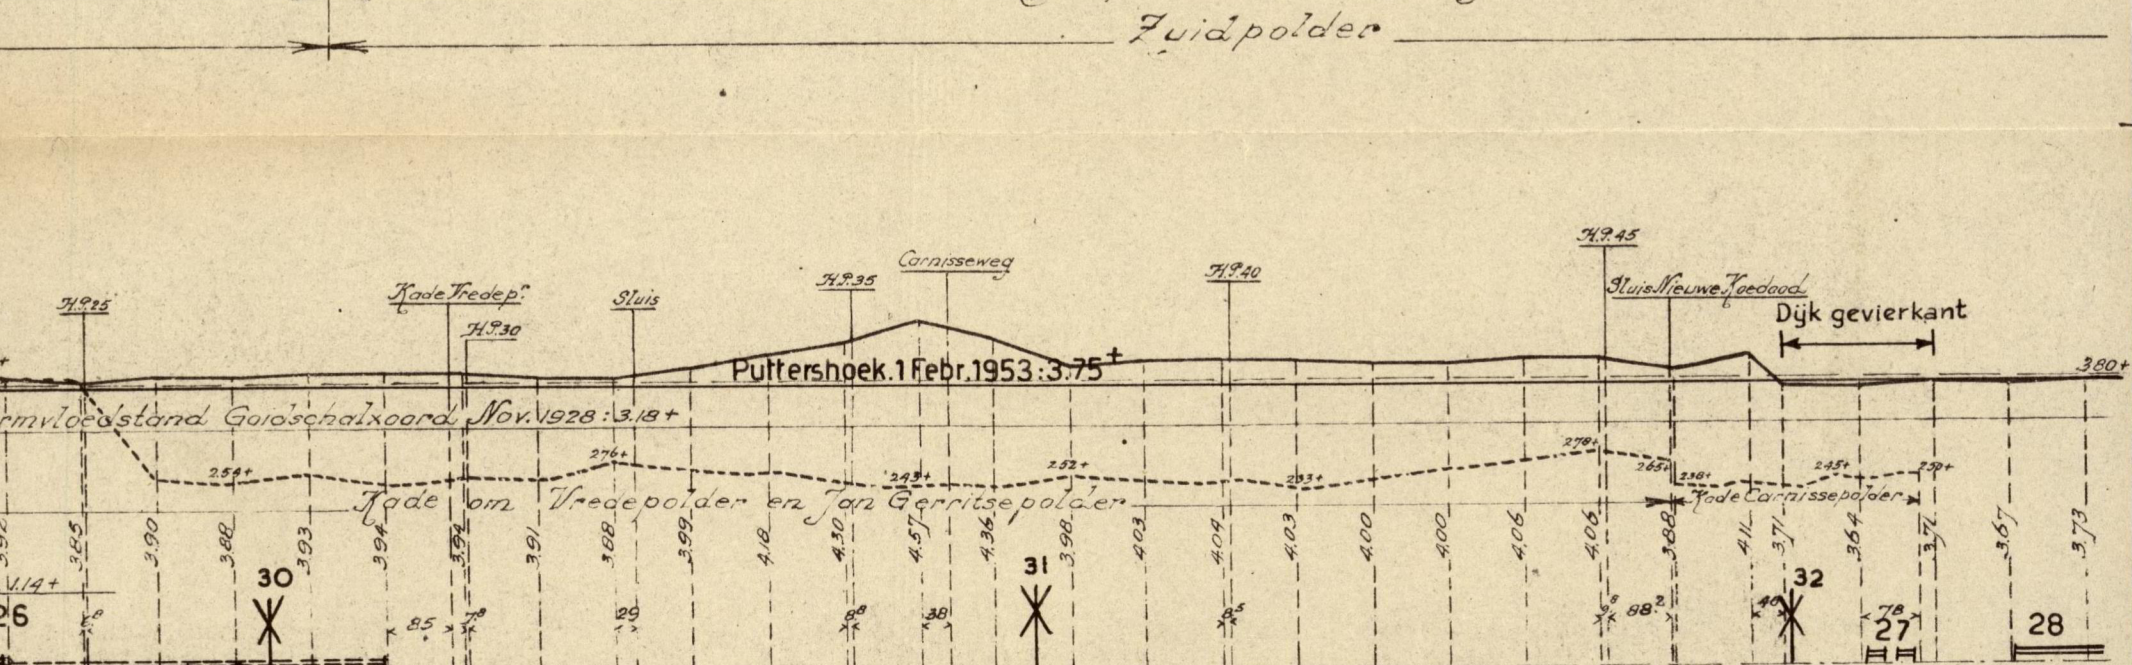
KILOMETERVERDELING.
(Bepaling gemidd. dijkhooften)

BESCHADIGING HOOFDWATERKERING 1 FEBR. 1950
IDEM BUITENDUK
STROMEND GAT.
