# OVERZICHTSKAART behorende bij het Reglement op het gemeen waterstaatsbelang van het eiland IJSSELMONDE

SITUATIE BESCHADIGINGEN

# LENGTEPROFIEL VAN DE RIVERWATERKERENDE DIJEN VAN HET HOOGHEEMRAADSCHAP VAN DE ALBLASSERWAARD MET ARKEL BENEDEN DE ZOUWE

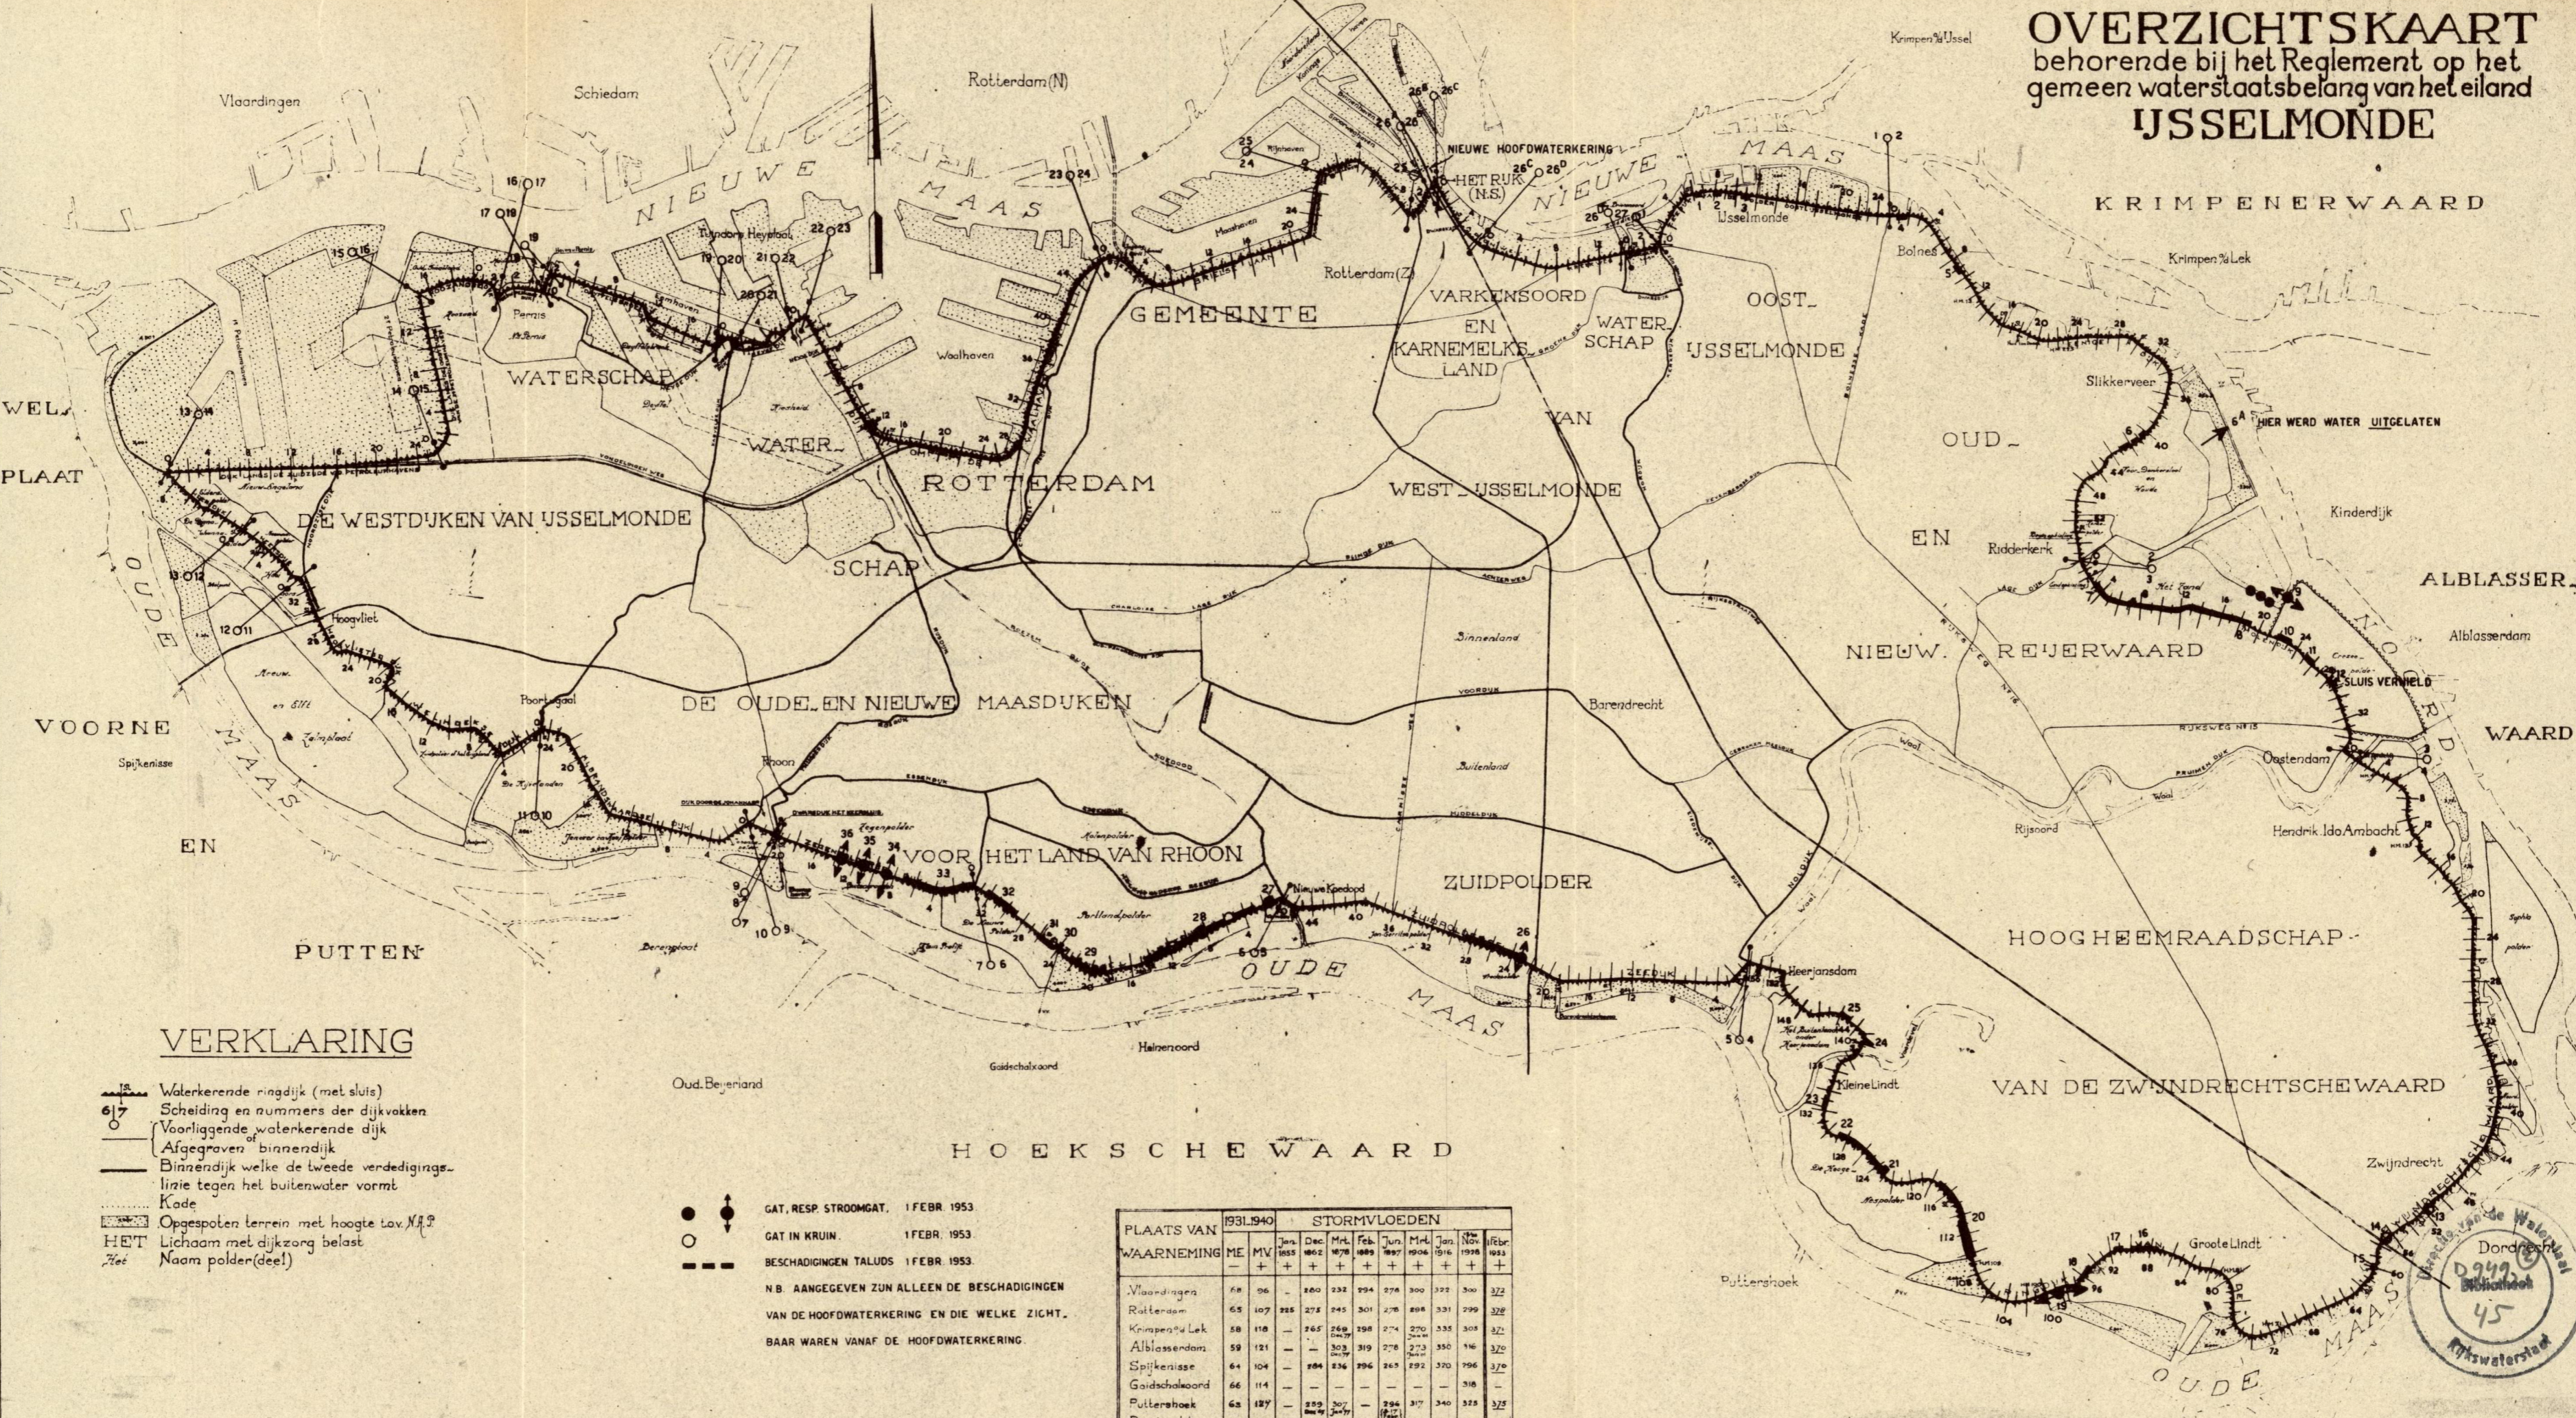
- GAT, RESP. STROOMGAT. 1 FEBR. 1953.
  - GAT IN KRUIJN. 1 FEBR. 1953.
  - BESCHADIGINGEN TALUDS 1 FEBR. 1953.
- N.B. AANGEGEVEN ZIJN ALLEEN DE BESCHADIGINGEN VAN DE HOOFDWATERKERING EN DIE WELKE ZICHTBAAR WAREN VANAF DE HOOFDWATERKERING.

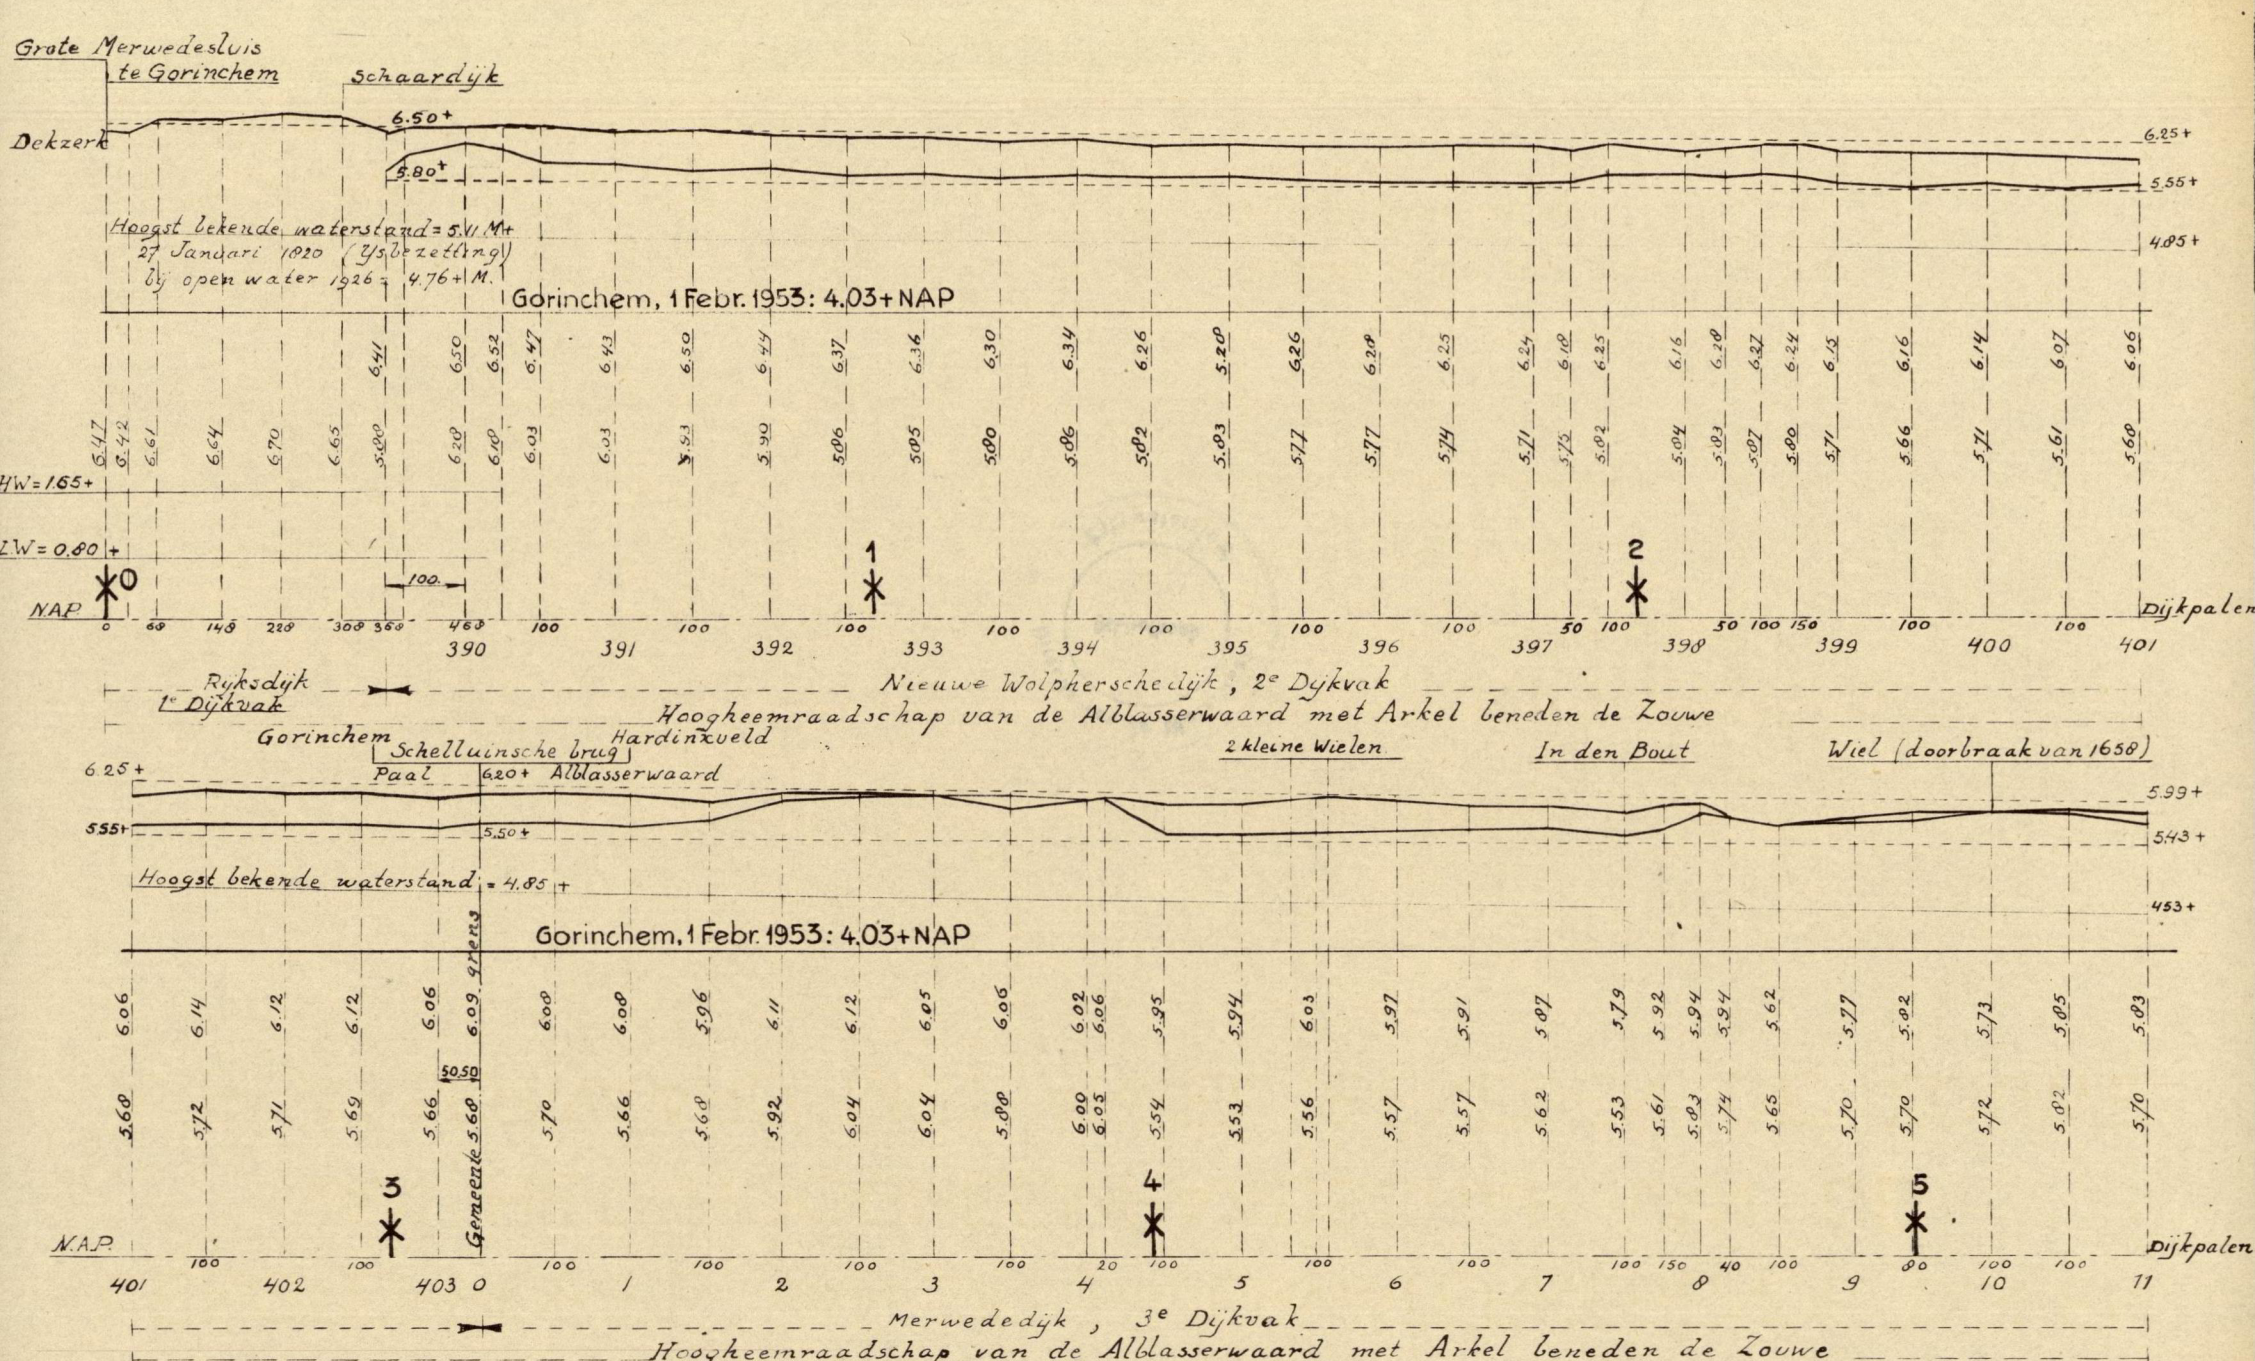
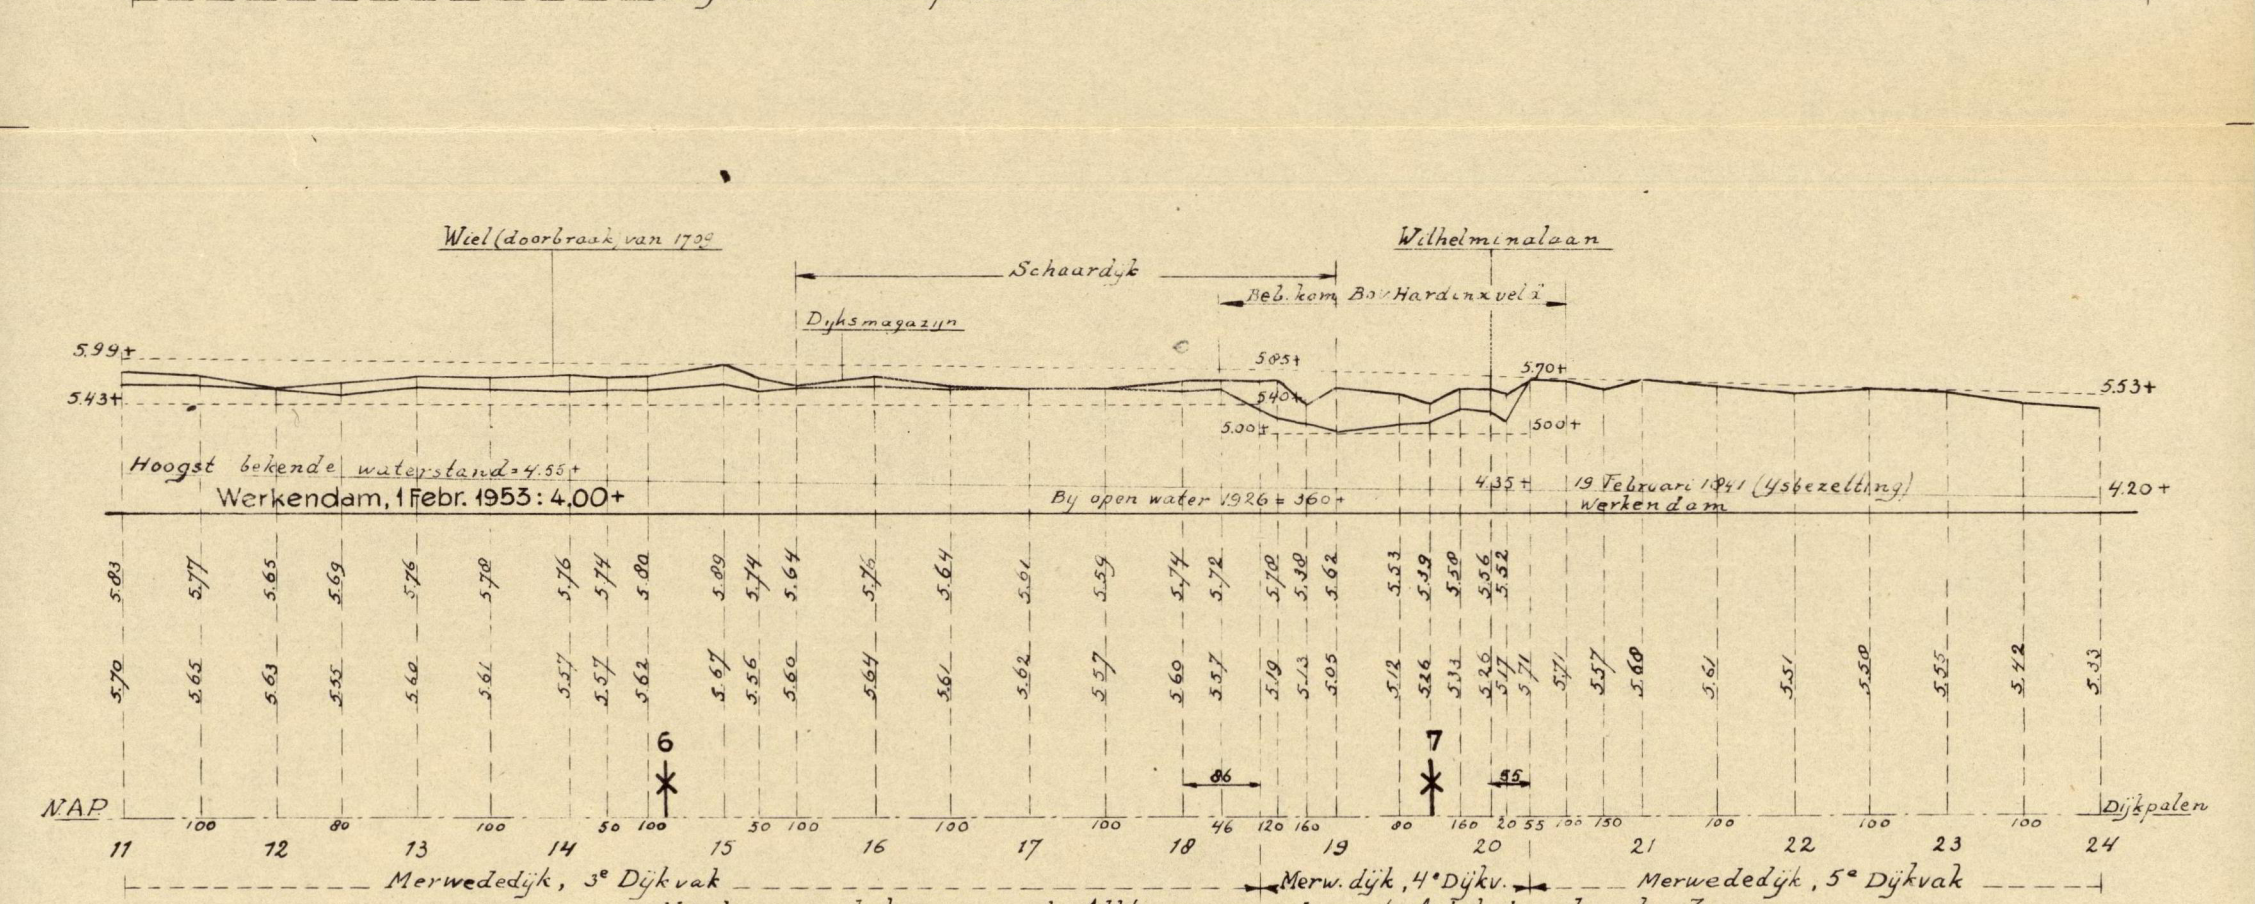
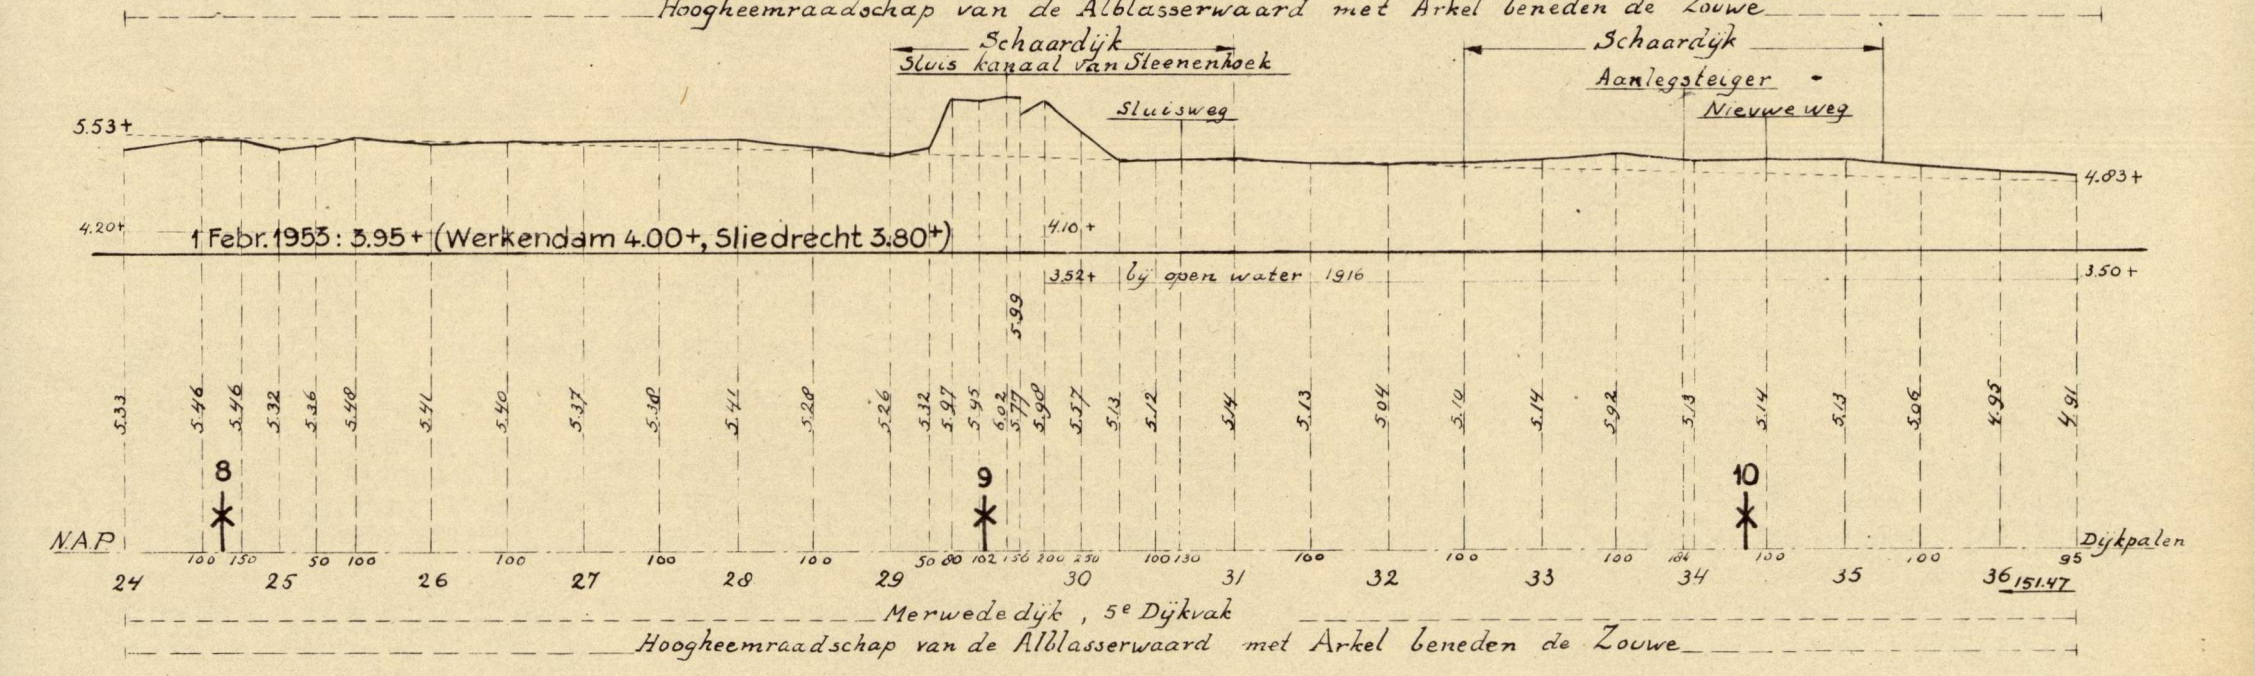
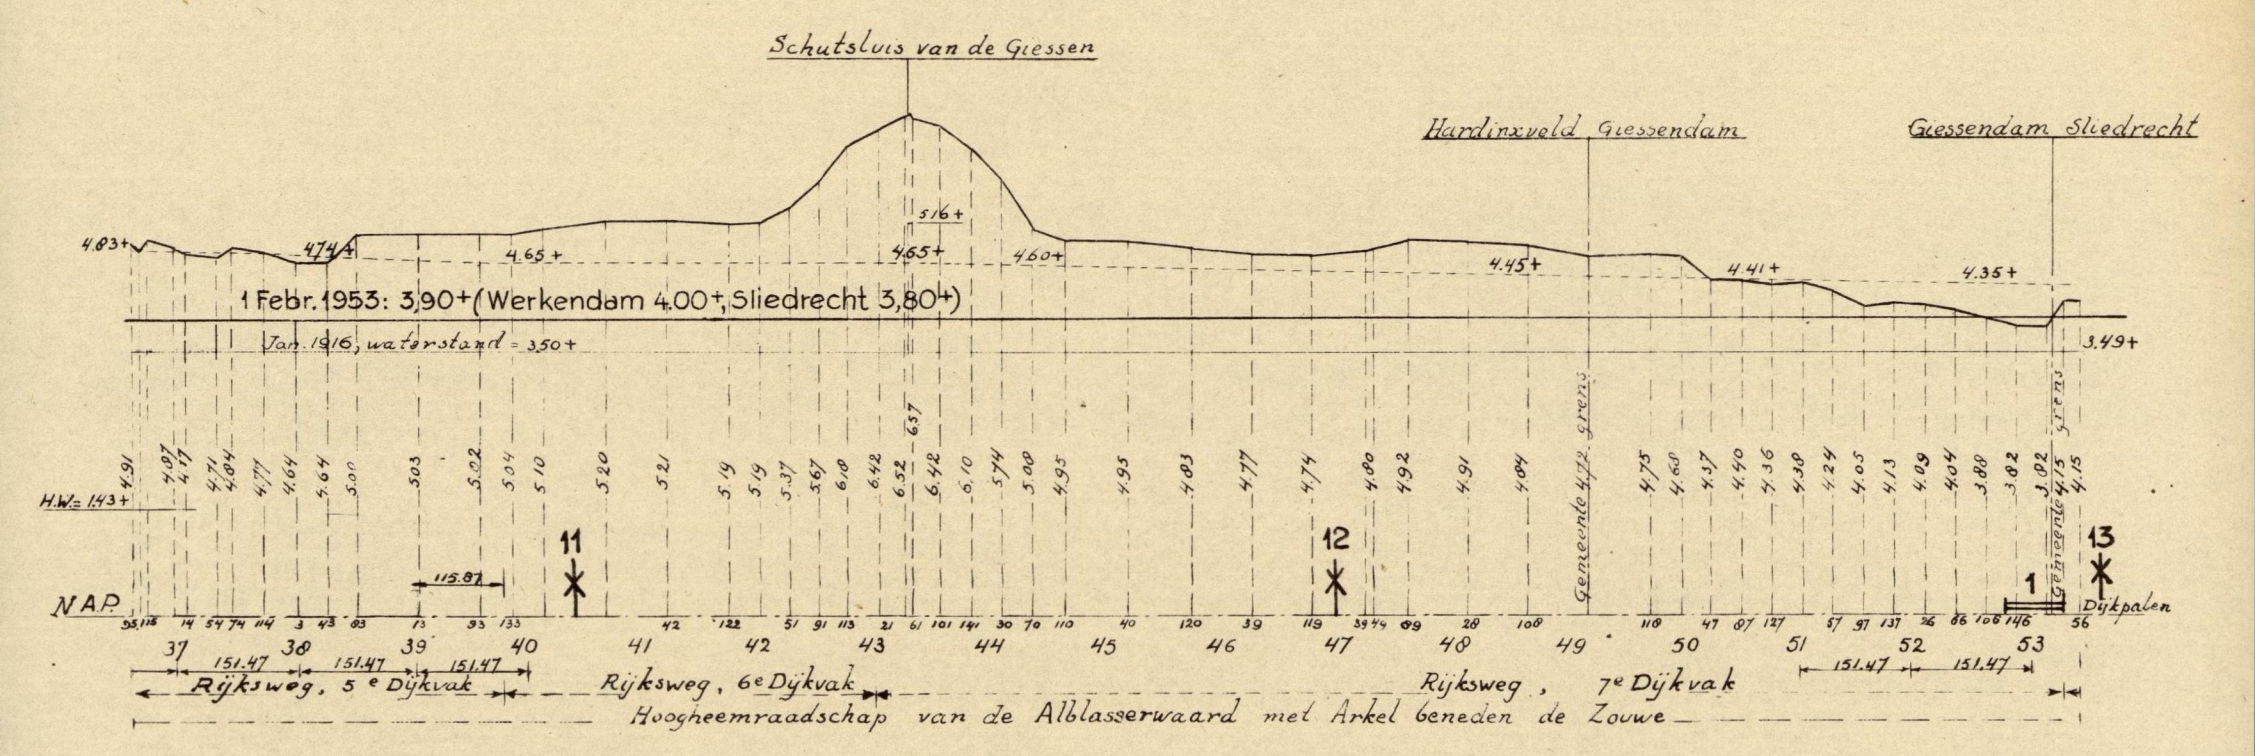
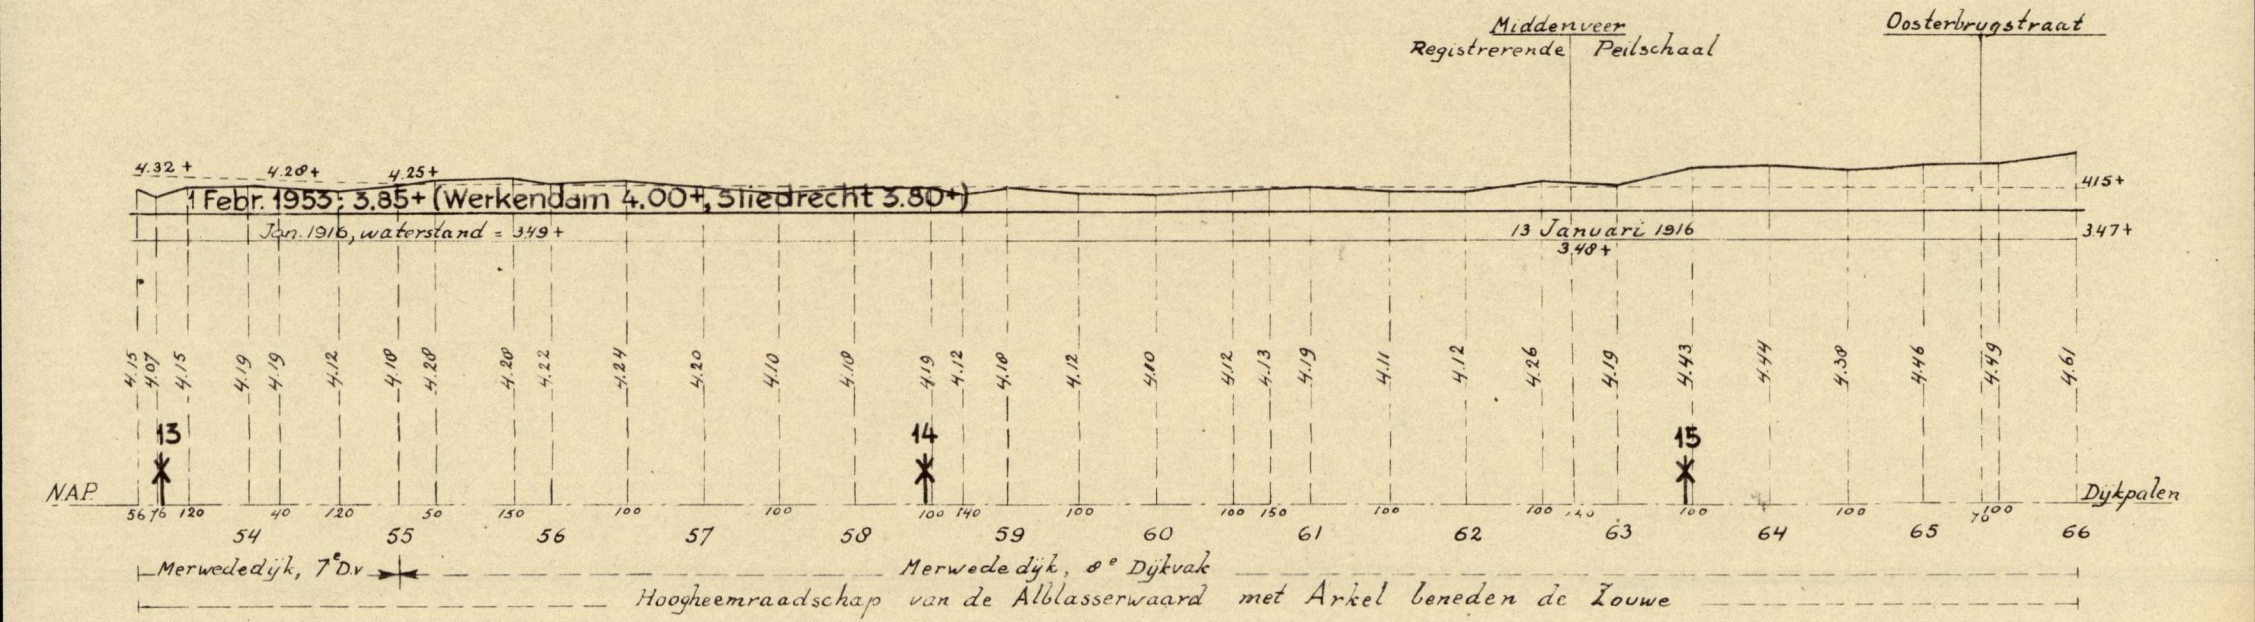
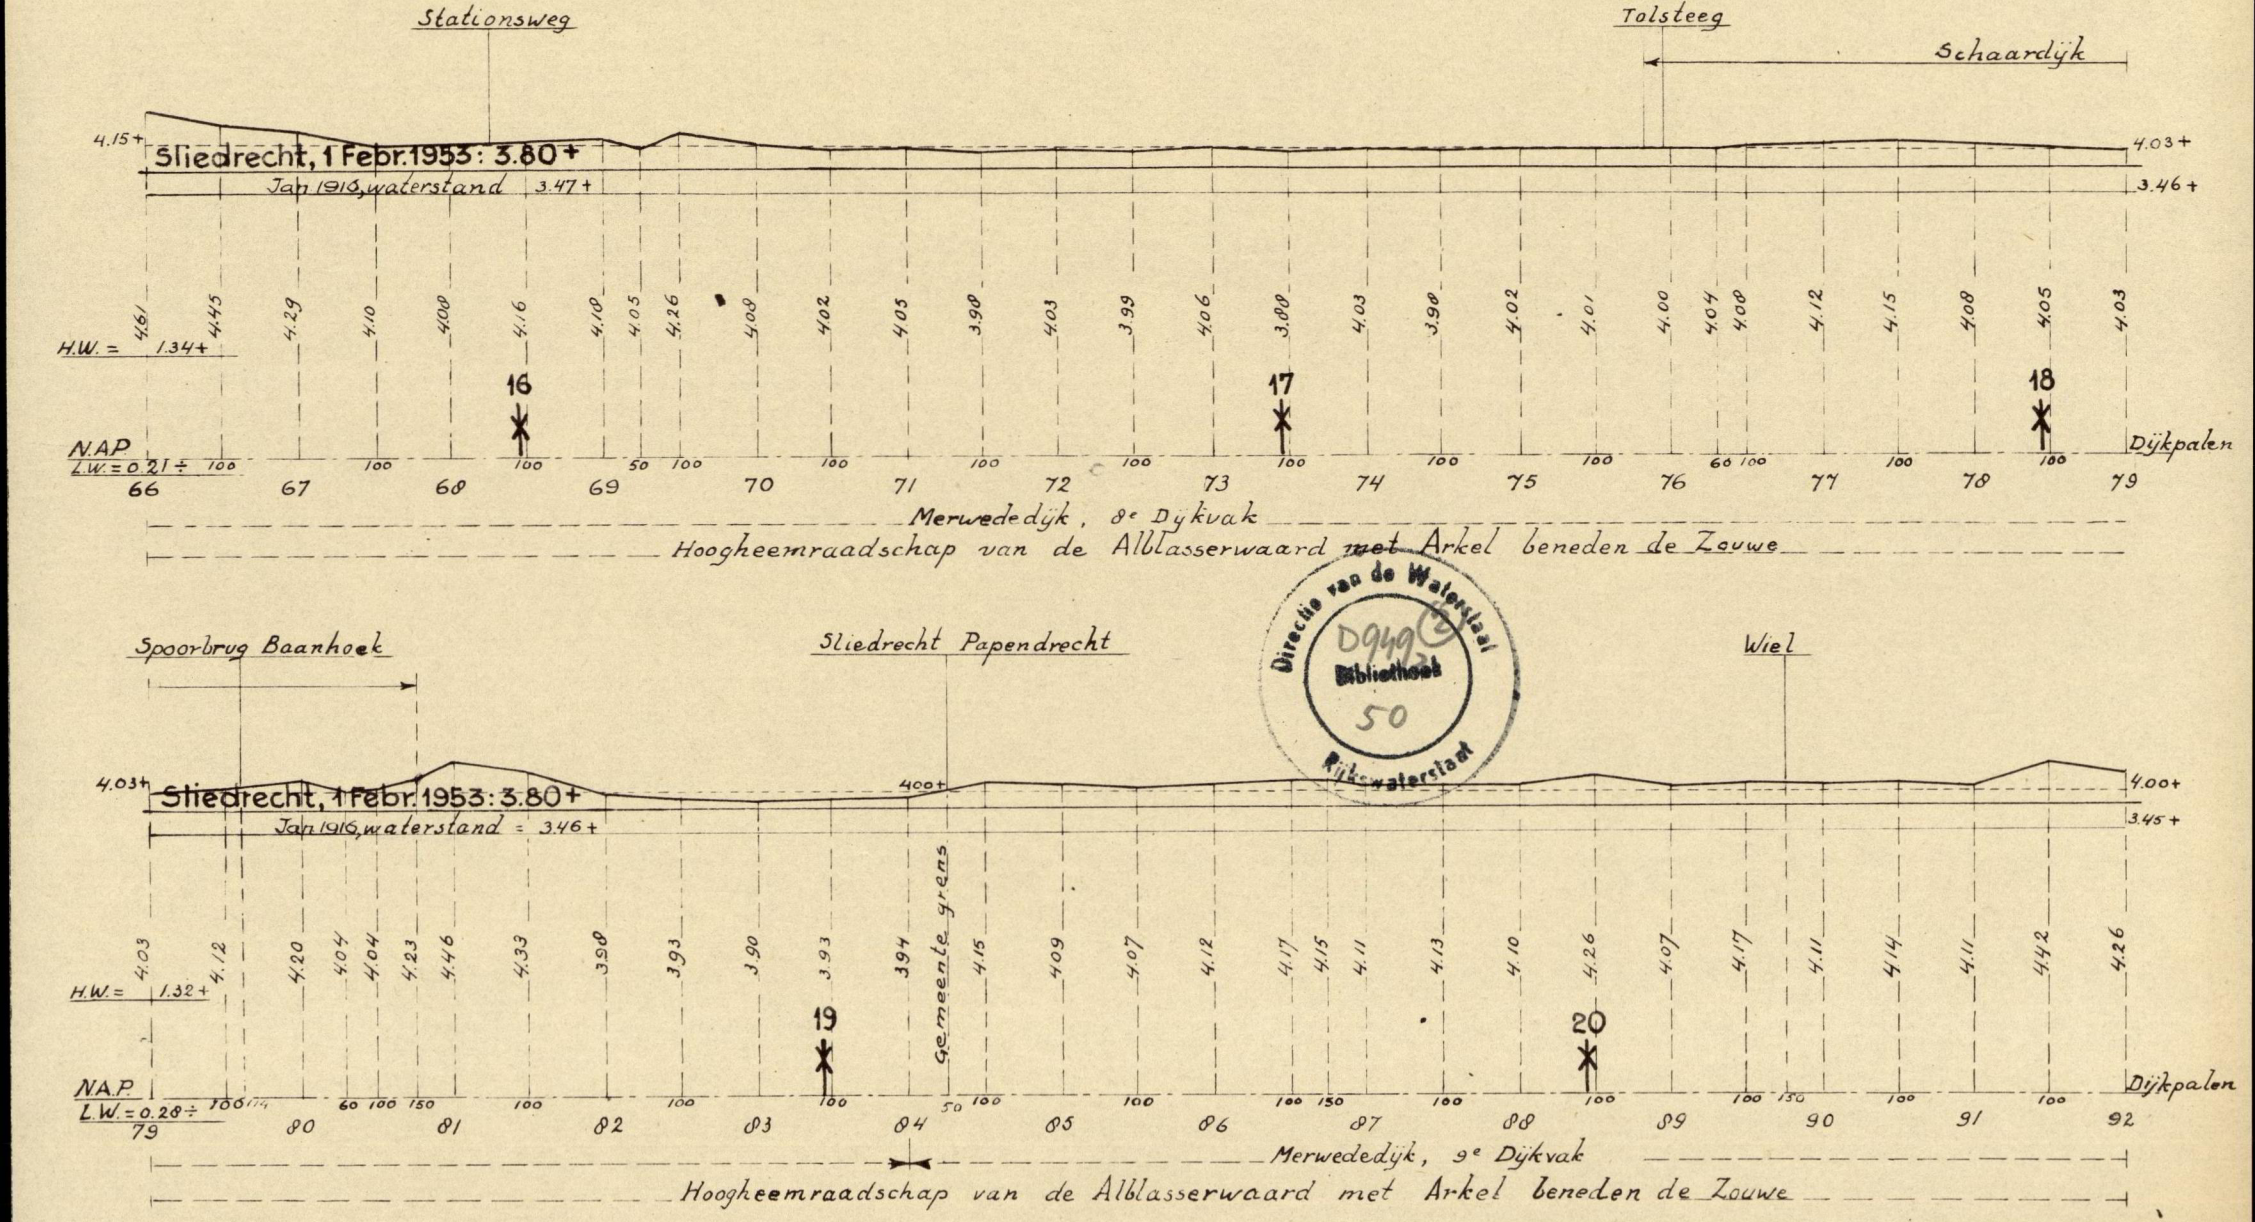
- LENGTEPROFIEL VOLGENS WATERPASSING VAN DE PROV. WATERSTAAT IN Z.HOLLAND IN 1947
- - - - - LENGTEPROFIEL VOLGENS DIJKTAFEL
- ↑ 1.00 ↑ METERS BOVEN N.A.P.
- ..... VOORLIGGENDE WATERKERING
- ▨ BETONMUUR
- ▬▬▬ BESCHADIGING HOOFDWATERKERING (FEBR. 1953.
- ▬▬▬ BESCHADIGING BUITENDUK
- \* 2 KILOMETERVERDELING (Bepaling gemidd. dijkhooften)

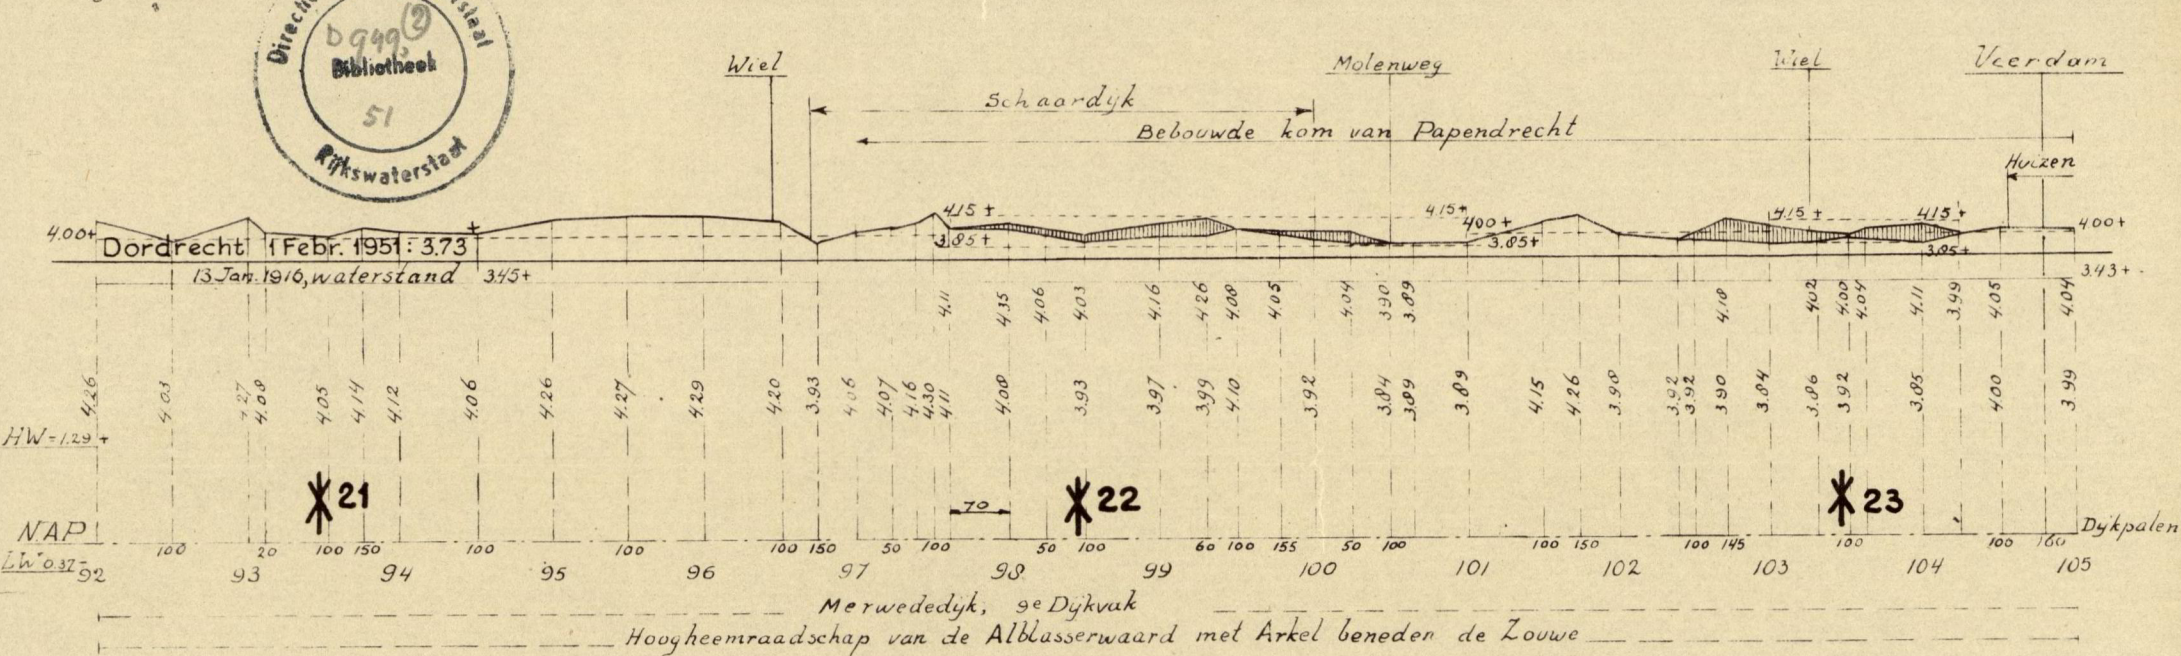
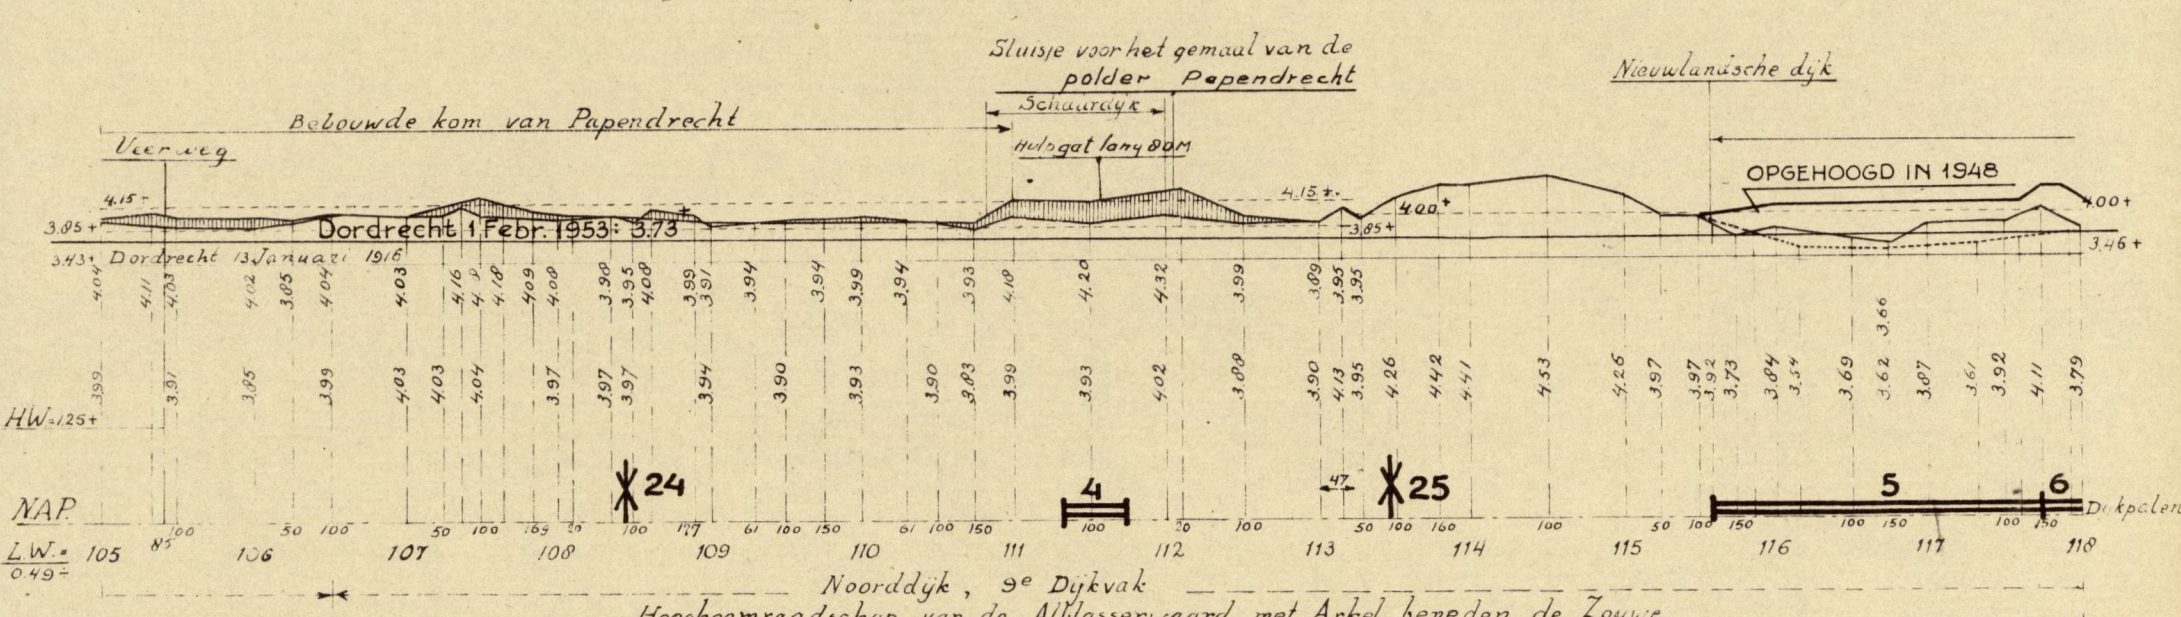
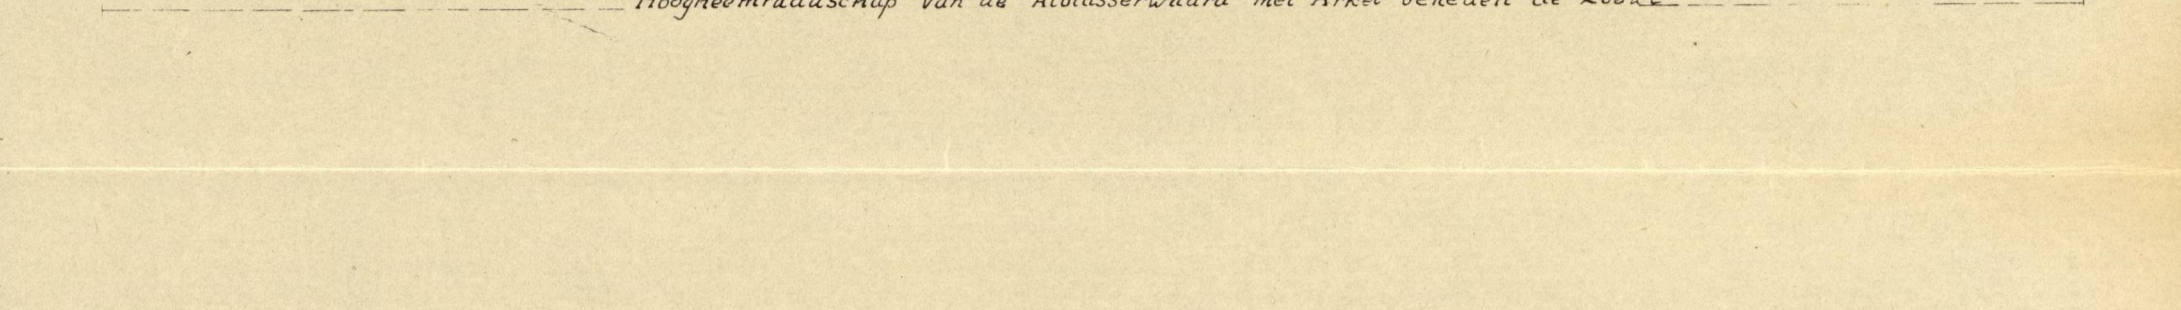
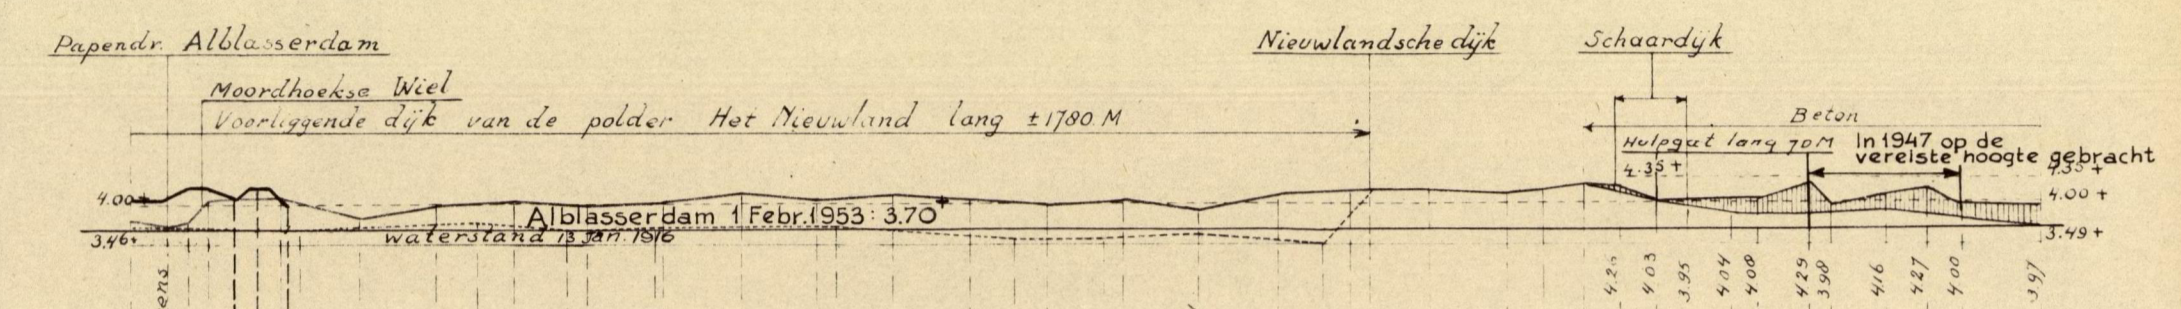
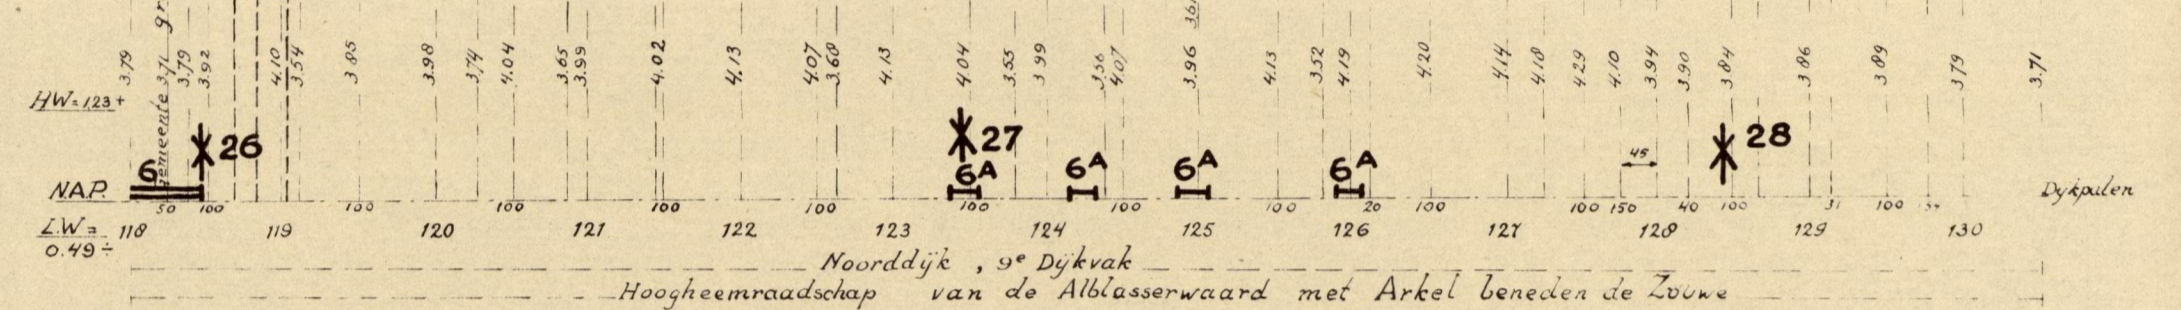
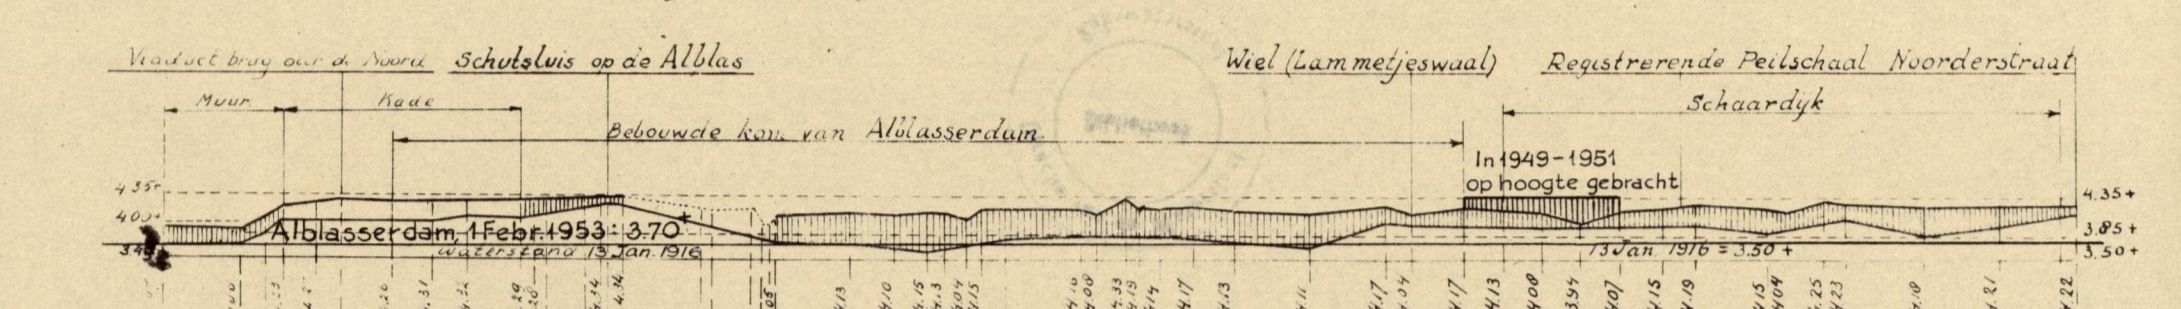
LENGTESCHAAL 1 : 10 000  
HOOGTESCHAAL 1 : 100
