Toelichting bij de Waterplantenkartering Marker Wadden 2021

Datum februari 2022
Status definitief
Versienr. 1.0

Opdrachtgever	Rijkswaterstaat, WV
Contactpersoon	J. Postema
Project	KIMA
Uitvoering	Rijkswaterstaat, CIV
Projectleiding	J.W. Bergwerff
Veldwerk	A.S. Kers, J. Zielman, J.W. Bergwerff, A. Naber, A. Ponger, H. Miedema, X. Udo, H. Coops, A. Slager.
Opbouw digitaal bestand	J. Zielman
Kaartvervaardiging	J. Zielman
Auteurs	A.S. Kers & J. Zielman
Foto voorpagina	A.S. Kers
Uitgave	Rijkswaterstaat, CIV Postbus 5023 2600 GA Delft telefoon: 015-2757575 e-mail: servicedesk-data@rws.nl

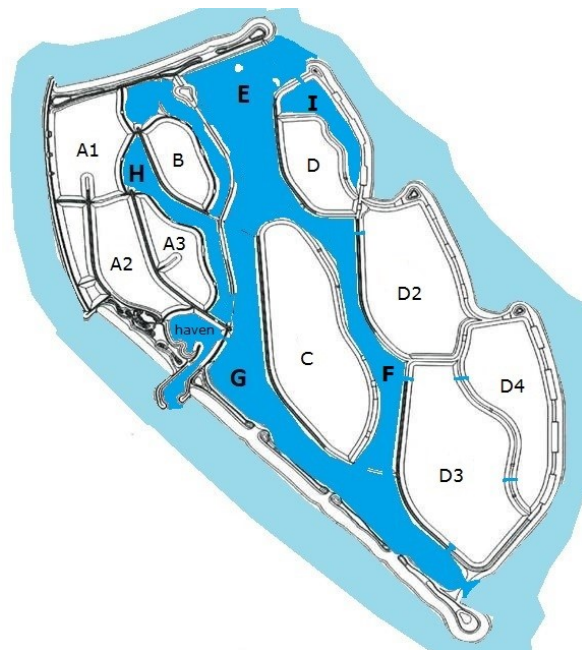
Figuur 2. Overzicht van de Marker Wadden en deelgebieden

De aanleg van de Marker Wadden is in 2016 gestart. In de eerste fase zijn vijf eilanden gecreëerd, zie figuur 2. In het voorjaar van 2021 start de aanleg van twee extra eilanden aan de oostzijde. Samen met het onderwaterlandschap zal het dan 1300 hectare groot worden. Rondom de haven ligt een kleine nederzetting, van waar recreanten de deelgebieden A1 t/m A3 kunnen bezoeken. De overige gebieden zijn niet toegankelijk en hebben alleen een natuurdoelstelling.

de Marker Wadden (figuur 2) waren als te karteren gebieden aangegeven. In 2021 is daar het deelgebied I aan toegevoegd. Binnen de Marker Wadden (E, F, G, H) is dit grid verdicht tot een raster van 50 x 50m. In de zone rondom de Marker Wadden was de opzet om 12 raaien op het 200-m grid te bemonsteren met een onderlinge afstand van ca. 1 km.

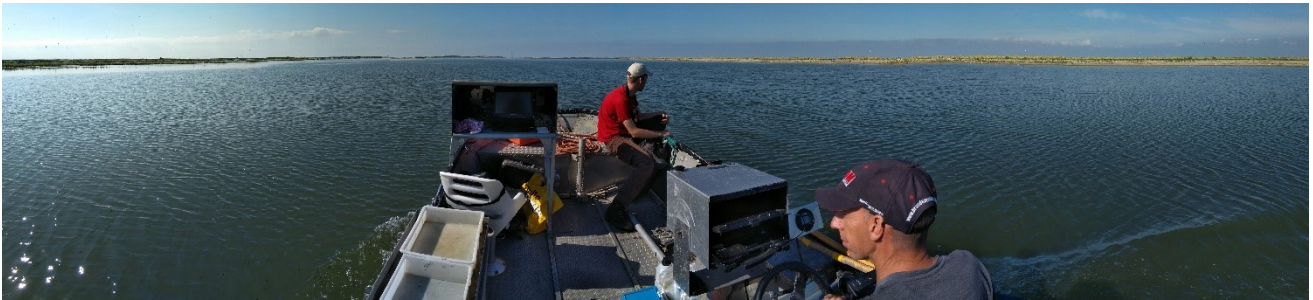
Figuur 6 Bij de kartering is gebruik gemaakt van een 6 m stalen platbodem, de 'ALU', met voorzieningen voor navigatie en invoer van opnamedata aan boord.

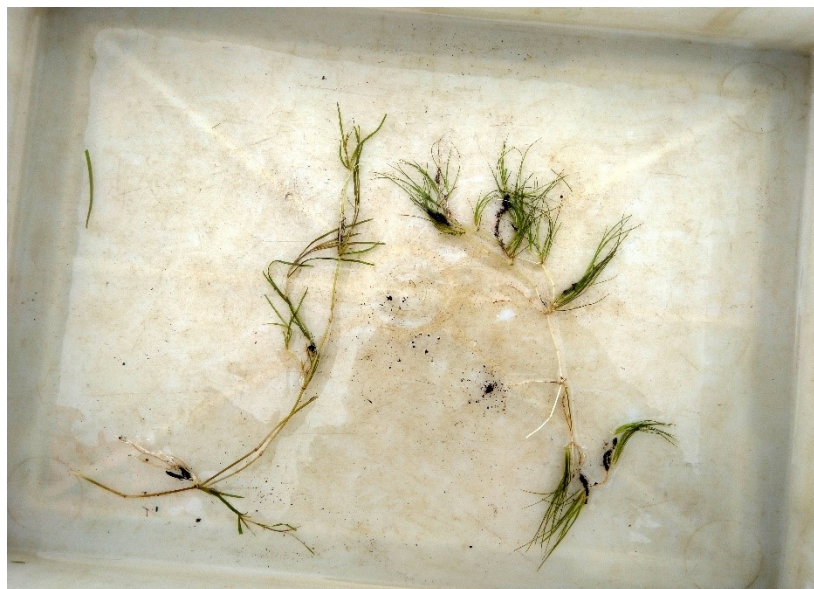
Figuur 10 Voorbeeld van een monster na 2 harktrekken, in dit geval de waterplant Zanichellia .

Er is alleen bemonsterd vanuit de boot. Vrijwel alle meetpunten van 2020 zijn op deze manier bemonsterd, uitgezonderd een aantal punten die op de oever lagen of enkele punten die nauwelijks bereikbaar waren, omdat het hier te ondiep was om te varen; deze zijn buiten beschouwing gelaten. Opnamen werden, voor zover mogelijk, uitgevoerd binnen 5 m van het geplande monsterpunt. Op ieder monsterpunt zijn 2 harktrekken gedaan die aan boord werden geanalyseerd op de aanwezigheid van planten, zie figuur 10.

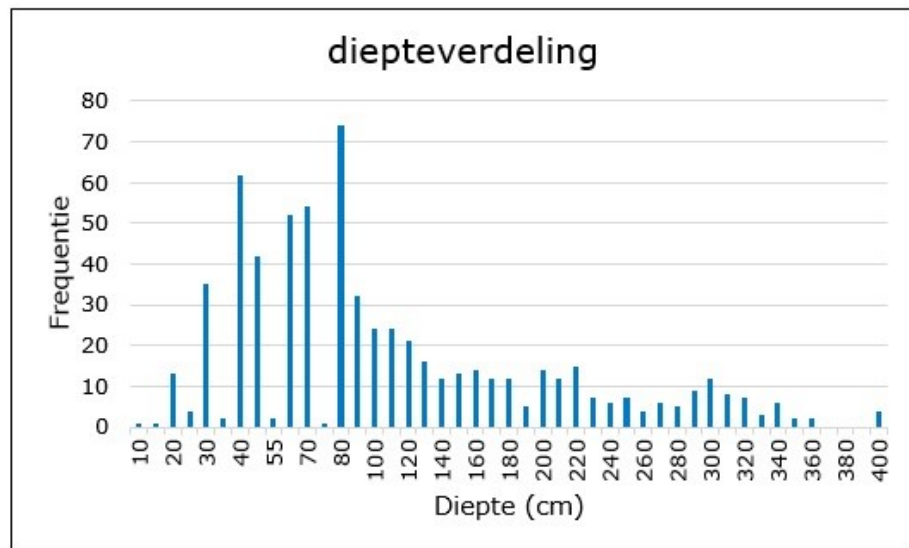
Figuur 14 Diepteverdeling van alle 657 monsterpunten.

Tijdens het veldwerk is op 657 van de 666 punten de diepte gemeten. Figuur 13 geeft het resultaat weer van het gehele inventarisatiegebied. Wat gelijk opvalt is het noordelijk gebied E dat veel dieper is (1,5-3m) dan alle andere wateren, uitgezonderd de buitenzijde (Markermeer), dat vrijwel overal ca 4m diep was. Uit de diepteverdeling (figuur 14) blijkt dat de meeste locaties tussen de 40 a 80cm diep zijn, met name in de gebieden G en H.

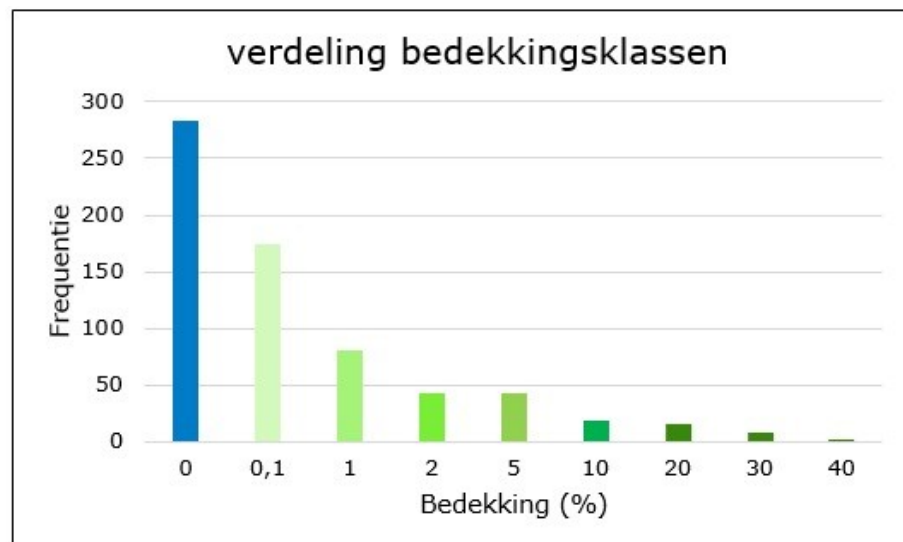
Figuur 15 Verdeling van de bedekkingsklassen van alle monsterpunten.

Van de 666 punten is er in 2021 op 382 punten begroeiing gevonden. In 2020 was dit nog 100 van de totaal 448 punten. Figuur 16 geeft een overzicht van de totale bedekking. Wat gelijk opvalt is dat op de ondiepere delen de meeste bedekking wordt aangetroffen. Ook al zijn er in veel meer begroeiing gevonden dan in 2020, de totale bedekking is vrijwel overal nog laag, zie ook onderstaand figuur 15.

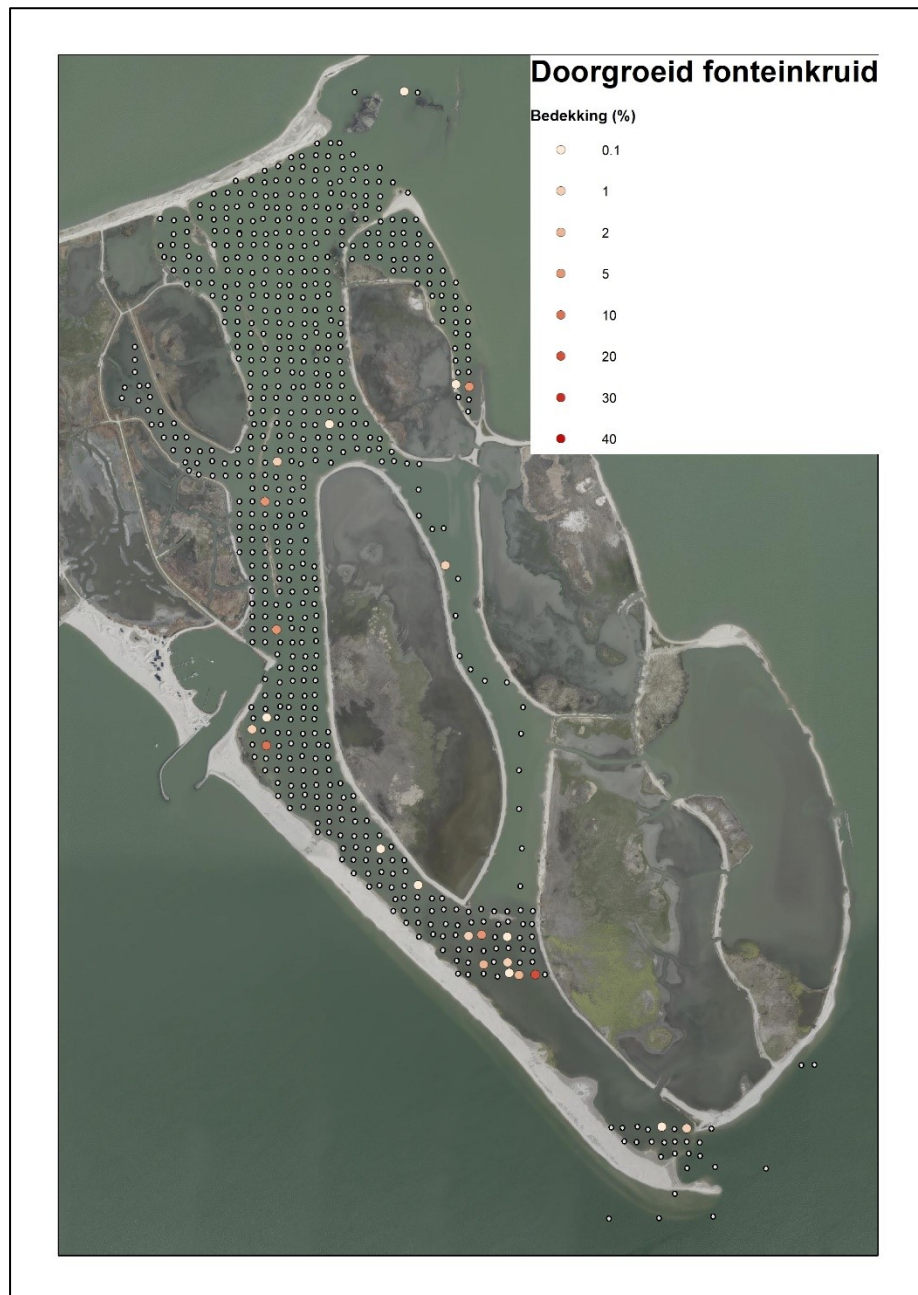
Figuur 17 Verspreidingskaart met bedekkingen (in %) van Doorgroeid fonteinkruid (*Potamogeton perfoliatus*).

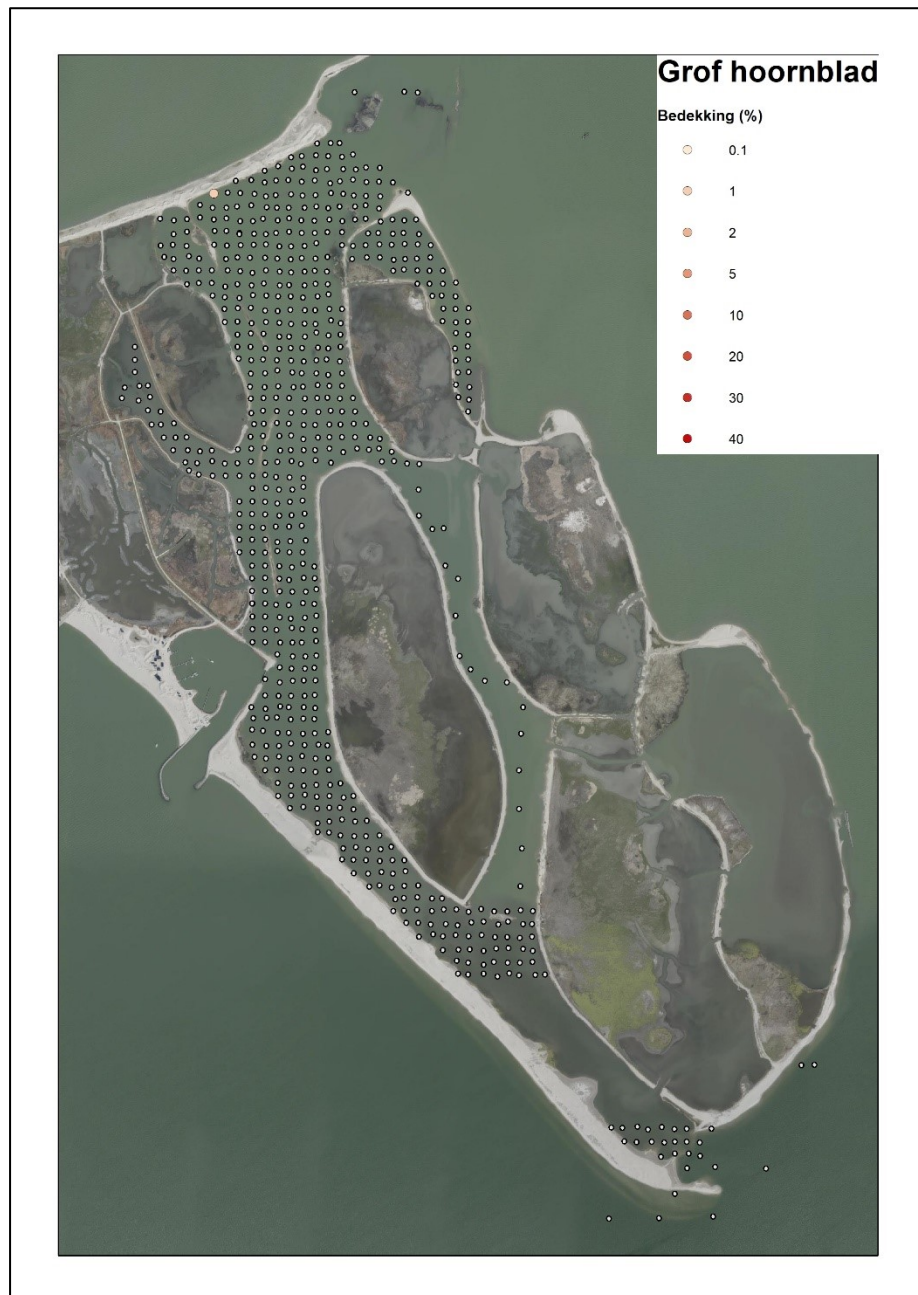
Figuur 19 Verspreidingskaart met bedekking (in %) van Grof hoornblad (*Ceratophyllum demersum*).

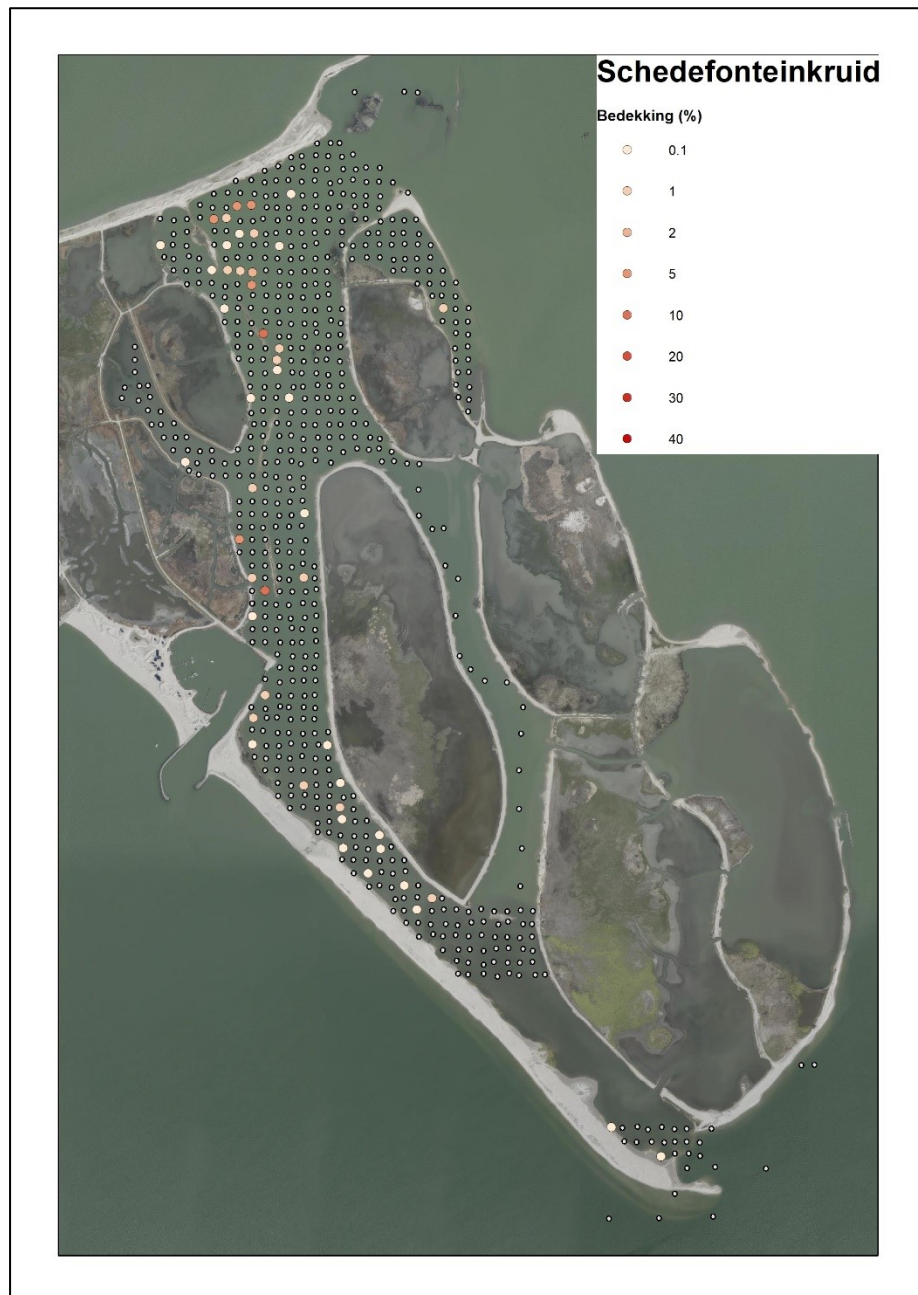
Figuur 20 Verspreidingskaart met bedekking (in %) van Schedefonteinkruid (*Potamogeton pectinatus*).

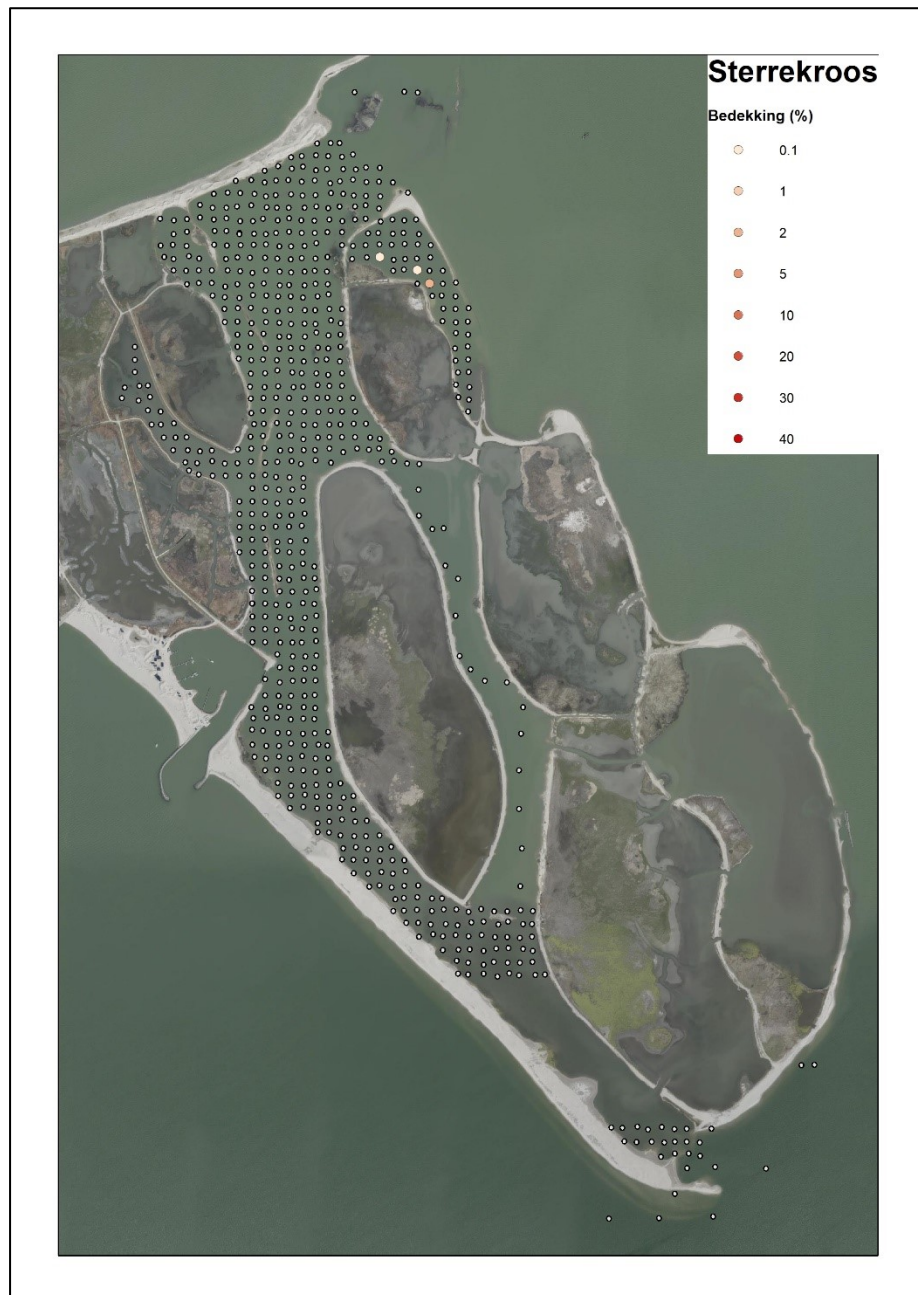
Figuur 21 Verspreidingskaart met bedekking (in %) van de nieuw gevonden soort Doorschijnend sterrenkroos (*Callitriche truncata ssp. occidentalis*).

In 2021 zijn in totaal 19 soorten hogere waterplanten en kranswieren aangetroffen, zie tabel 2. Ter vergelijking zijn hierin ook de aantallen gegeven van 2020 (Coops, 2020). In 2019 waren er nog maar 4 en in 2020 15 soorten gevonden. Nieuwe soorten van de waterplanten en kranswieren van 2021 waren onder andere Doorschijnend sterrenkroos en Breekbaar kransblad, terwijl Teer kransblad niet meer is gevonden.

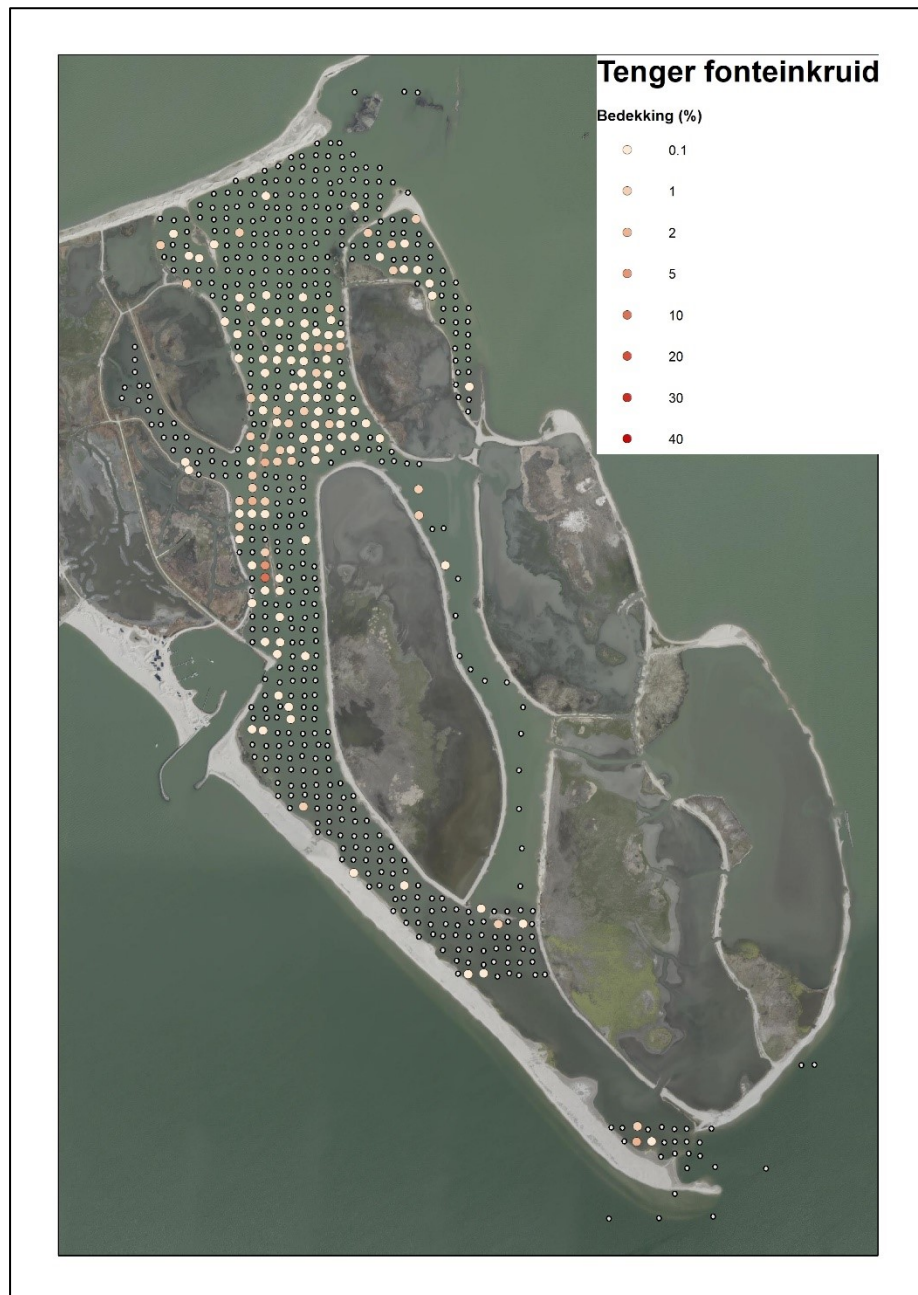
Figuur 22 Verspreidingskaart met bedekking (in %) van Tenger fonteinkruid (*Potamogeton pusillus*).

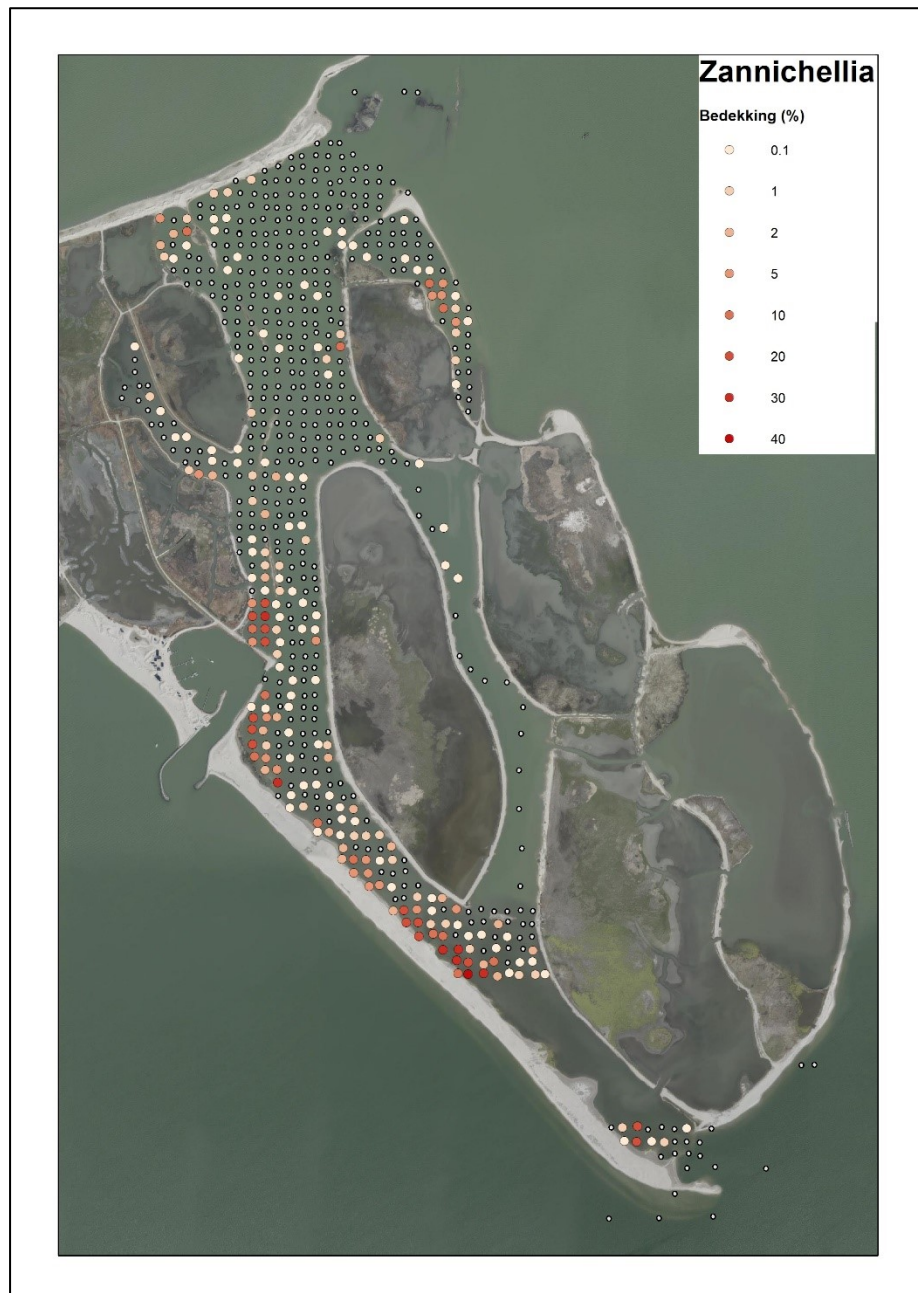
Figuur 23 Verspreidingskaart met bedekking (in %) van (Zittende) zannichellia (*Zannichellia palustris*).

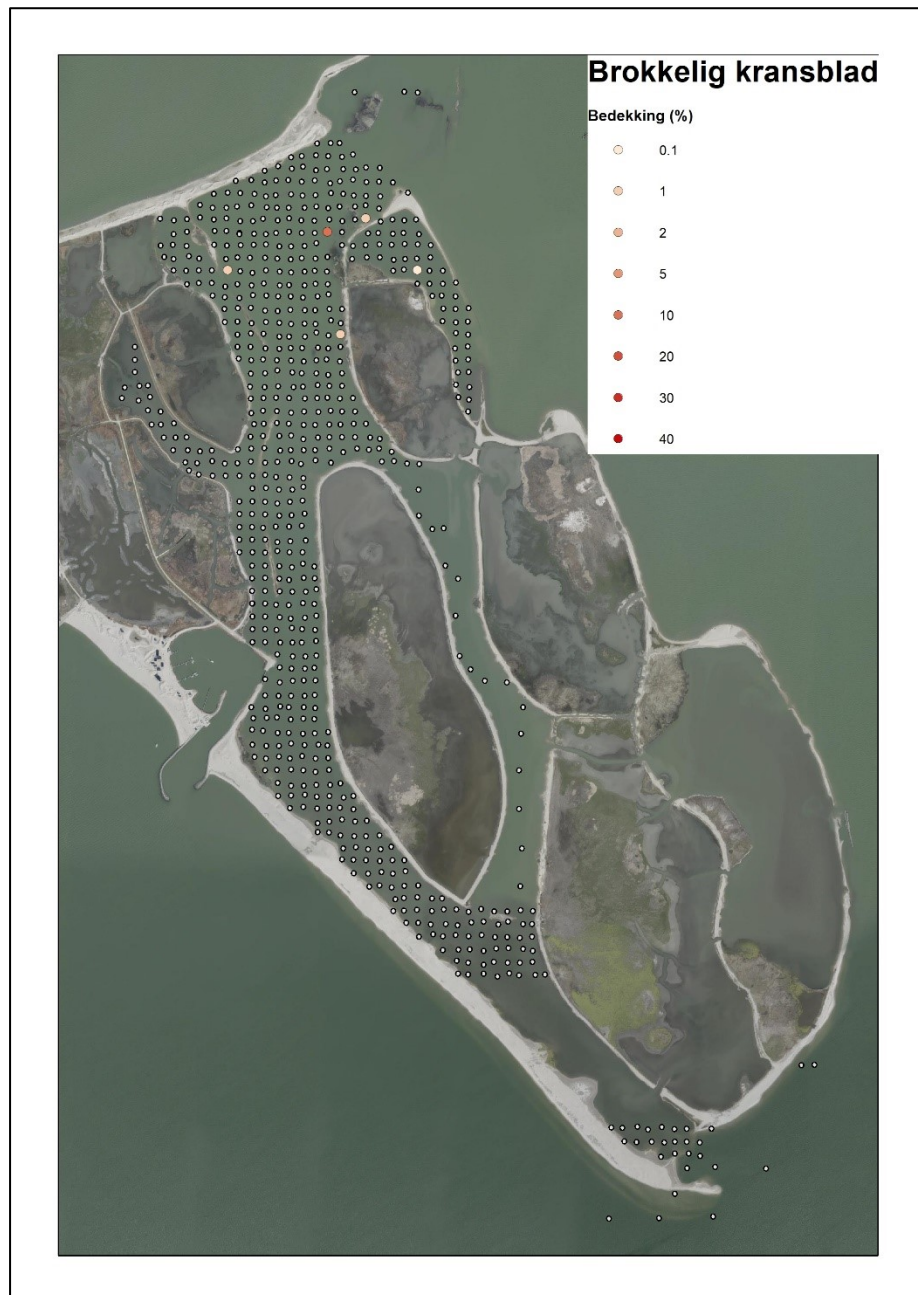
Figuur 25 Verspreidingskaart met bedekking (in %) van Brokkelig kransblad (*Chara contraria*).

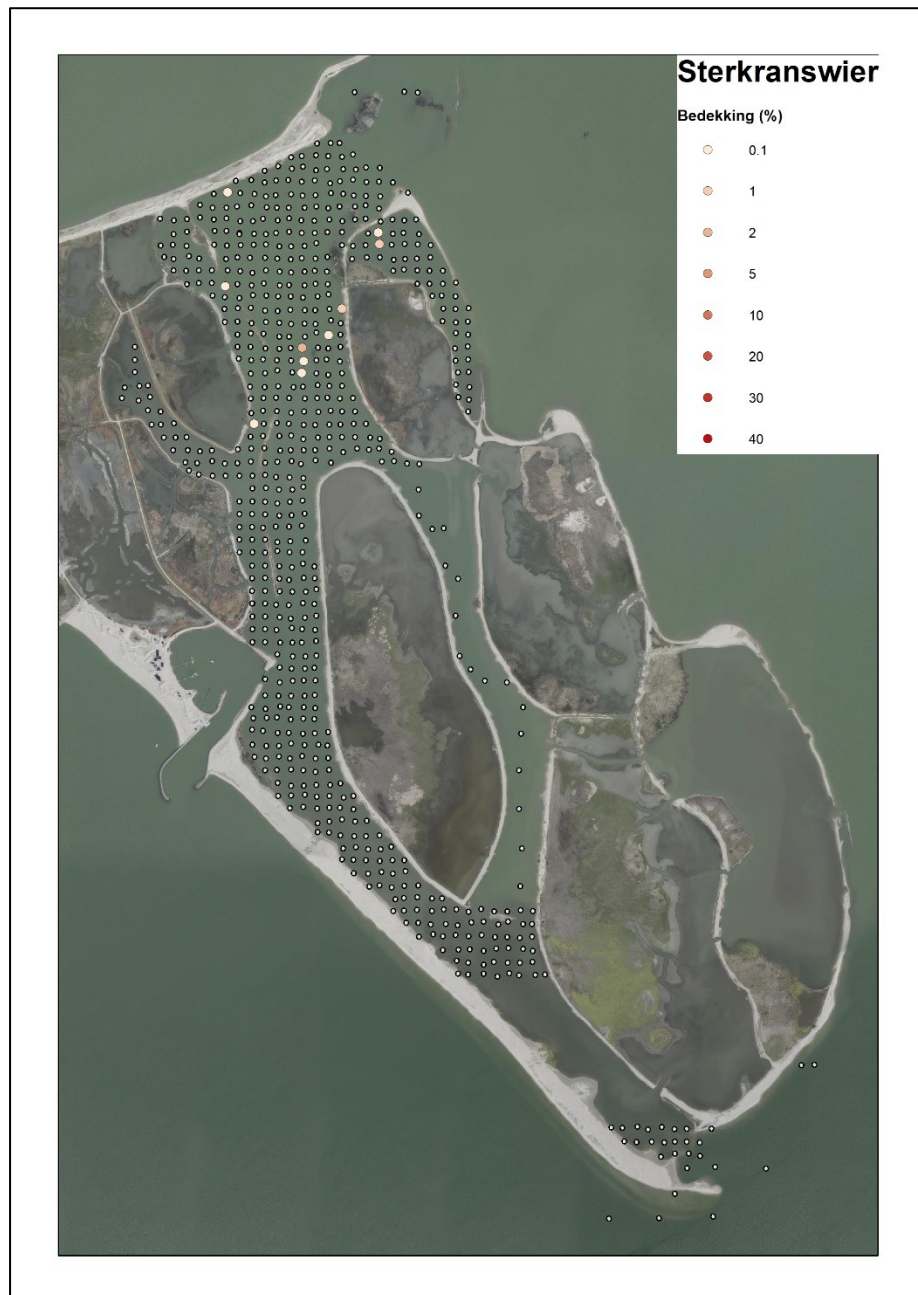
Figuur 27 Verspreidingskaart met bedekking (in %) van Sterkranswier (*Nitellopsis obtusa*).
