Veilig over Rijkswegen 2011

Deel C: Detailanalyses Zuid Holland

Datum	December 2012
Status	Definitief

Deel C, locatie ZH 1
 A12 HRR hm. 26.9-28.1 +
 A12 HRL hm. 27.3 - 28.6

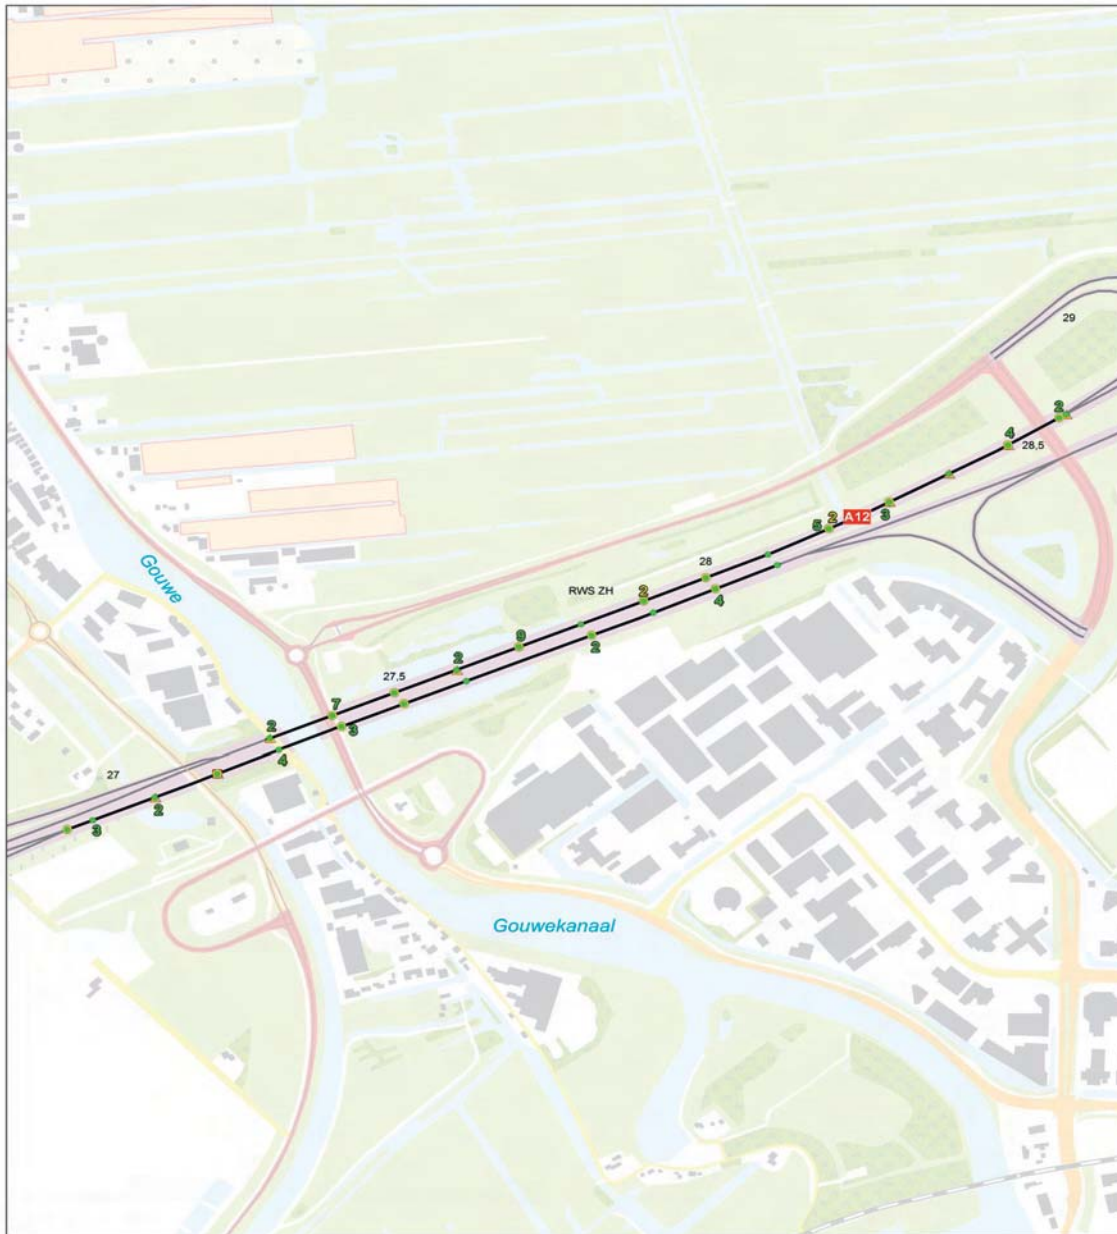
Overzichtsk kaart

Hypothese 1: Als gevolg van wevend verkeer (met name vrachtauto's van rijstrook 2 naar rijstrook 3, 4 en 5 (uitgaande rijstrook 1 = plusstrook)) bij de samenvoeging van de A12 en de A20 ontstaan verstoringen (congestie). Door te korte volgfstanden heeft achteropkomend verkeer te weinig tijd om te anticiperen op deze verstoringen waardoor kop/taart ongevallen of flankongevallen gebeuren (met name in de avondspits).

Hypothese 2: Als gevolg van de opgaande helling ontstaan snelheidsverschillen tussen personenauto's en vrachtauto's waardoor schokgolven ontstaan. Door te korte volgfstanden heeft achteropkomend verkeer te weinig tijd om te anticiperen op deze verstoringen waardoor kop/taart ongevallen plaatsvinden (met name in de avondspits). Het rijgedrag van de weggebruikers speelt hierbij ook een rol (lang doorrijden voordat men tussen het verkeer van de A20 mengt).

Hypothese 3 (ongevallen periode t/m 2010): Als gevolg van fileterugslag van de toerit N11 en het teruggaan van 4 naar 3 rijstroken is de verkeersstroom instabiel en gevoelig voor verstoringen (schokgolven). Bestuurders die onvoldoende afstand houden op hun voorganger veroorzaken in deze situatie kop/taart ongevallen.

Hypothese 4: als gevolg van fileterugslag op de afrit naar de A20 ontstaan kop/taart ongevallen door weggebruikers die de filetaart te laat opmerken of op een te laat moment een hiaat zoeken in de wachtrij op de afrit waardoor snelheidsverschillen op de hoofdrijbaan ontstaan.

Suggestie 1: het terugbrengen van de maximumsnelheid op de A20 naar 100 km/u zodat de snelheidsverschillen bij de samenkomst met de A12 kleiner zijn. Dit vergroot de verkeersveiligheid (homogenere verkeersstroom). Eventueel kan, dit zal nader onderzocht moeten worden, gekozen worden om over de eerste honderden meters een doorgetrokken streep aan te brengen zodat het verkeer een langere tijd heeft om aan elkaar te wennen. Voorwaarde voor de snelheidsverlaging op de A20 is bestuurlijk en politiek draagvlak. Een nieuw verkeersbesluit is noodzakelijk.

Suggestie 2 (lange termijn): nader onderzoek verrichten naar de mogelijkheid om de parallelstructuur (uitgaande dat deze wordt gerealiseerd) te gebruiken om het verkeer voor de relatie Den Haag-Gouwe te geleiden. Dit reduceert in ieder geval het aantal weefbewegingen in knooppunt Gouwe. Dit kan door het aanbrengen van een doorgetrokken streep in combinatie met strenge handhaving (afspraken met de politie hierover zijn essentieel, camera toezicht kan worden overwogen). Voor zover tijdens de schouw was te beoordelen, is er geen ruimte voor een fysieke scheiding. Een aanvullende maatregel kan zijn om de afrit Moordrecht te verplaatsen naar een locatie stroomopwaarts van de A20 (voor knooppunt Gouwe). Dit zorgt ervoor dat ook de weefbewegingen Rotterdam-Gouwe niet plaatsvinden in het knooppunt. Deze suggesties vereisen echter grootschalige infrastructurele afwegingen waarbij draagvlak en financiële middelen nodig zijn van de hele regio. Dit is op korte termijn niet te realiseren.

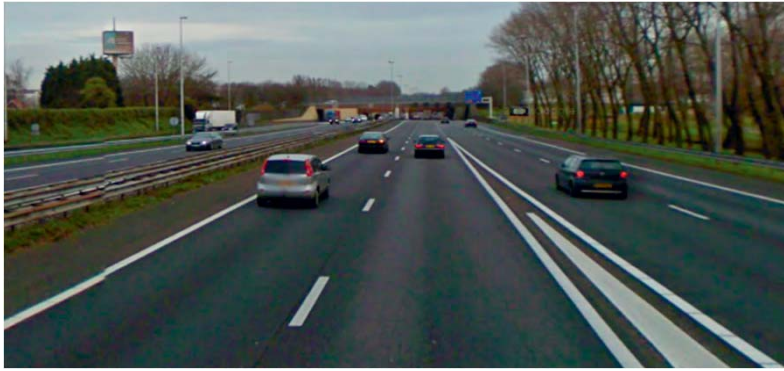
Figuur 1: Situatie HRR in knooppunt Gouwe. Het betreft de samenkomst van de A12 vanuit Den Haag met de A20 vanuit Rotterdam. De combinatie van veel wevend verkeer (o.a. vrachtverkeer) en hoge intensiteiten in het knooppunt leidt tot flank- en kop/staart ongevallen.

Suggestie 3 (lange termijn): doortrekken plusstrook tot voorbij knooppunt Gouwe. Dit zorgt voor extra capaciteit ter plaatse van de samenkomst. Bovendien is de verkeersstroom vanuit de A12 stabielier omdat niet teruggegaan hoeft te worden van 3 naar 2 rijstroken. Evenals bij de tweede suggestie is draagvlak noodzakelijk. Bovendien dient onderzocht te worden of er ruimte onder het aquaduct is om ook daadwerkelijk een spitsstrook te realiseren. Aandachtspunt hierbij is de bebording voor de relatie Den Haag- Gouda. Met bebording moet duidelijk zijn dat verkeer richting Gouda niet op de plusstrook moet zitten, maar op rijstrook 2 of 3.

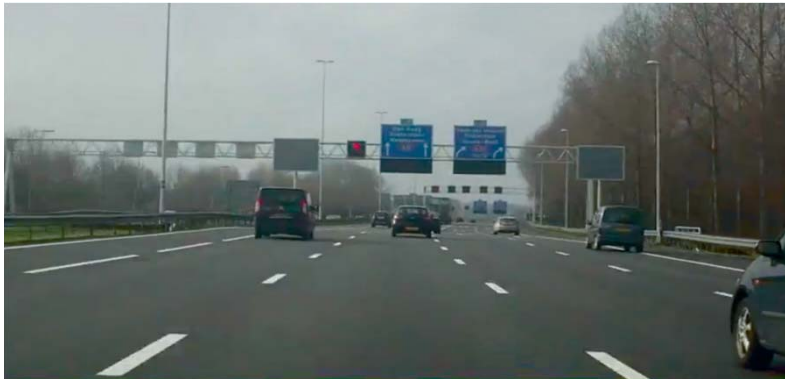
Figuur 2: Situatie HRL in knooppunt Gouwe. De A12 splitst zich hier in de richting Den Haag (A12) en Rotterdam (A20). De file als gevolg van aansluiting Moordrecht slaat terug tot op de uitvoegstroken waardoor flank- en kop/staart ongevallen plaatsvinden.

Suggestie 1: door aanpassingen in bebording zorgen voor een eerdere scheiding van verkeer richting Rotterdam en richting Den Haag (d.w.z. stroomopwaarts van knooppunt Gouwe). De suggestie is om (ruim) voor knooppunt Gouwe met bebording boven de rijstroken aan te geven welke rijstroken voor welke richtingen bedoeld zijn (zie het voorstel in figuur 1). Dit zou ertoe kunnen leiden dat een deel van de weefbewegingen niet meer plaatsvindt in knooppunt Gouwe. Bovendien kan het leiden tot een optimalere benutting van de plusstrook. Dit mede gelet op de studie vervangen plusstrook naar reguliere verbreding

Suggestie 2: het opschuiven van het definitieve splitsingspunt tussen de A12 en de A20 naar +/- 300 meter stroomopwaarts door middel van een (dubbele) doorgetrokken lijn (tot voor knooppunt Gouwe). Dit zorgt ervoor dat er geen wevende bewegingen plaatsvinden op de opgaande helling. In de lengte is dit alternatief mogelijk. Er blijft dan nog ongeveer 1100 meter over aan weeflengte. Handhaving is een aandachtspunt.

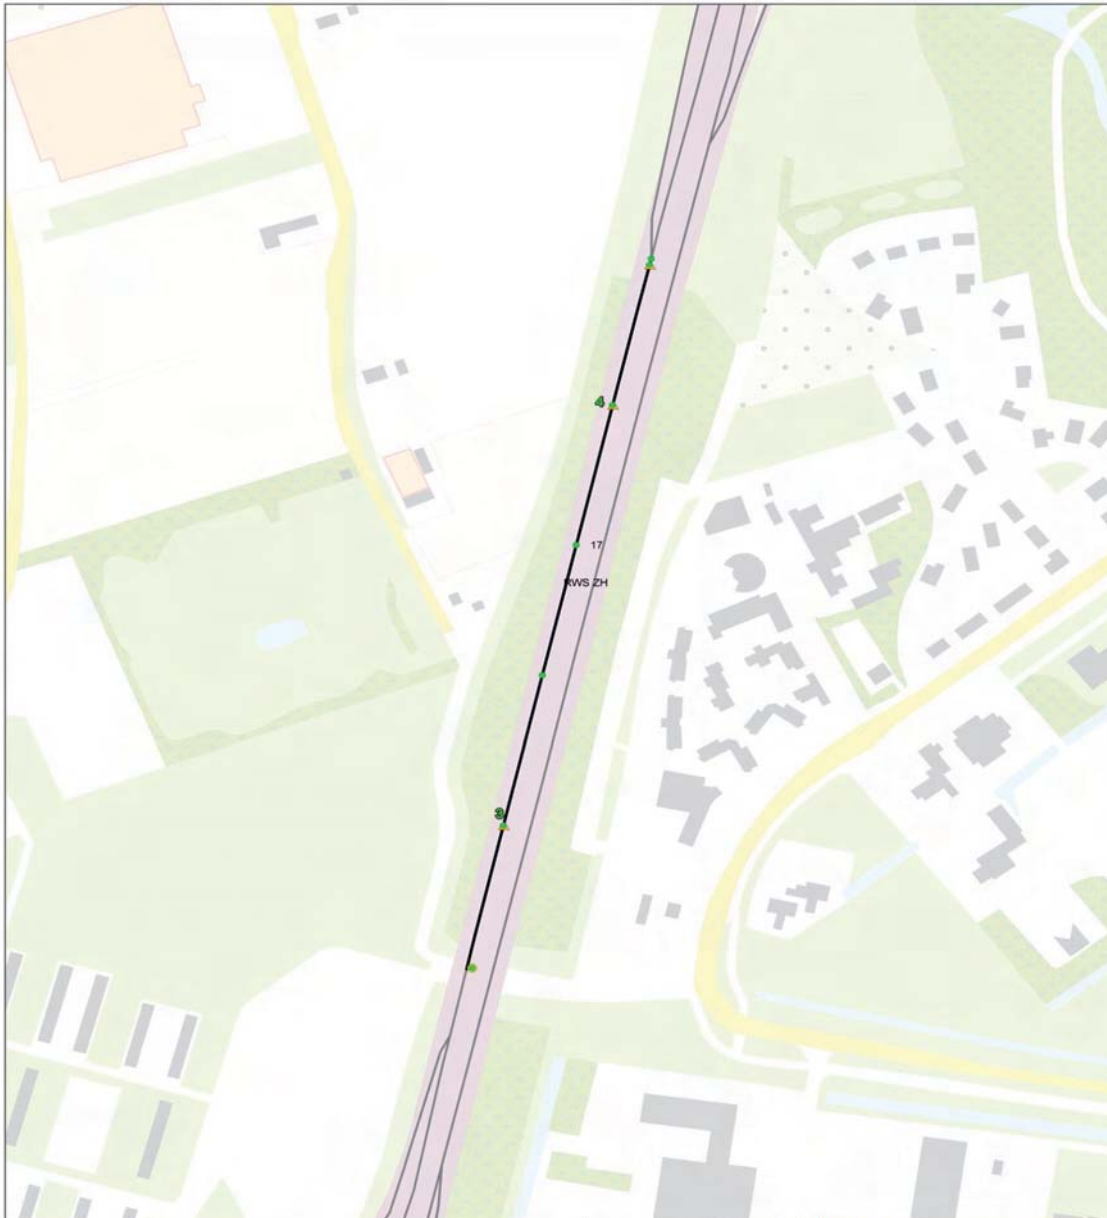
Overzichtsk kaart

Waar?	De volgende locaties vallen op vanwege een hogere concentratie ongevallen: - invoegstrook aansluiting Oegstgeest - uitvoegstrook aansluiting N206
Wat?	De dominante ongevalsgroep: - 15 kop / staart ongevallen (94%)
Wanneer?	De ongevallen vinden met name plaats op de volgende dagdelen: - 7 ongevallen in de ochtendspitsperiode (44%) - 4 ongevallen in de avondspitsperiode (25%)
Waarom?	De dominante hoofdtoedracht: - 14 ongevallen met als hoofdtoedracht 'onvoldoende afstand houden' (88%)
Wie?	De dominante botspartners: - 10 ongevallen tussen personenauto's onderling (63%) - 4 ongevallen met vrachtauto's (25%) Dominane leeftijdsgroepen van de veroorzakers: - 5 bestuurders in de leeftijdsklasse 18 t/m 24 jaar (31%) - 5 bestuurders in de leeftijdsklasse 40 t/m 49 jaar (31%) - 4 bestuurders in de leeftijdsklasse 25 t/m 39 jaar (25%)

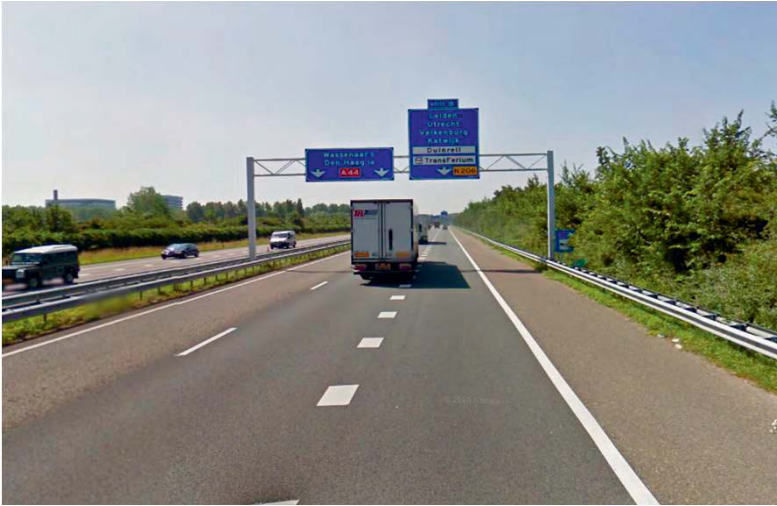
Figuur 1: situatie op het onderzoekstraject. De A44 bestaat uit twee rijstroken en een weefvak. Op het weefvak zit het invoegende verkeer vanuit Oegstgeest en het uitvoegende verkeer richting Leiden. Op het traject vinden flank- en kop/staart ongevallen plaats vanwege de vele wevende bewegingen en de terugslag van de wachtrij voor de VRI onderaan de afrit.

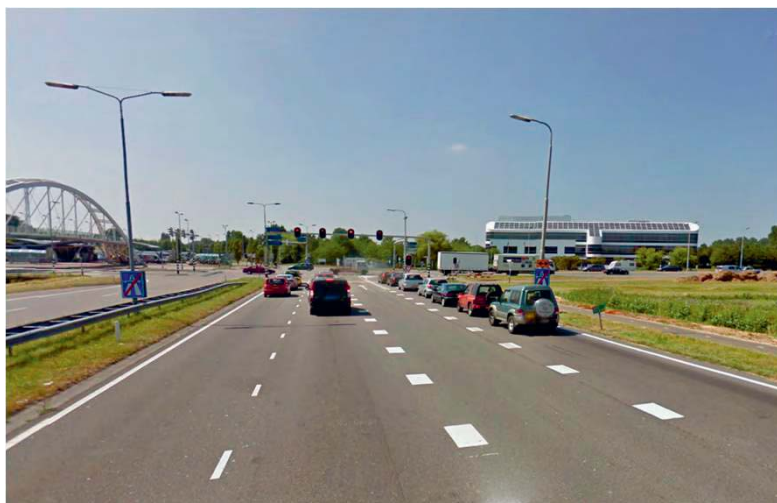
Figuur 2: de opstelvakken ter plaatse van het kruispunt onderaan de afrit. De hoofdrichting is de linksafslaan beweging (richting Leiden). De provincie Zuid-Holland is momenteel bezig met een studie om de rechtsaffer te verdubbelen. Deze verdubbeling zal over enkele tientallen meters plaatsvinden.

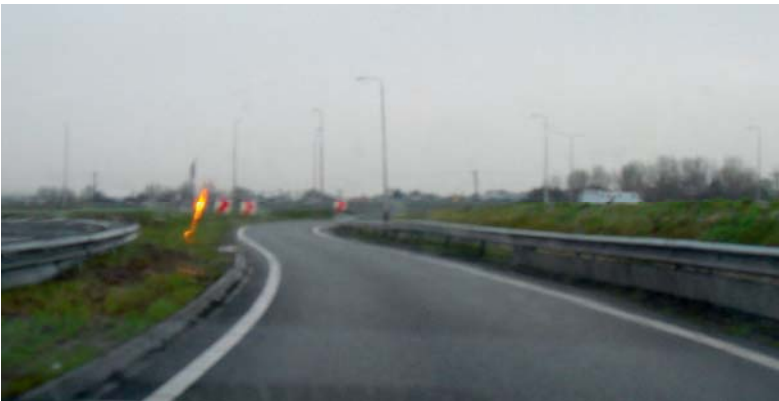
Figuur 1: slinger met krappe boog in de toerit van de N206 naar de N11.

Gelet op de recente openstelling van de nieuwe situatie is het advies eerst de nieuwe situatie actief te monitoren en te evalueren (o.a. op basis van BRON 2013). O.i. is het nu nog te vroeg om aanvullende maatregelen voor te stellen c.q. te treffen.

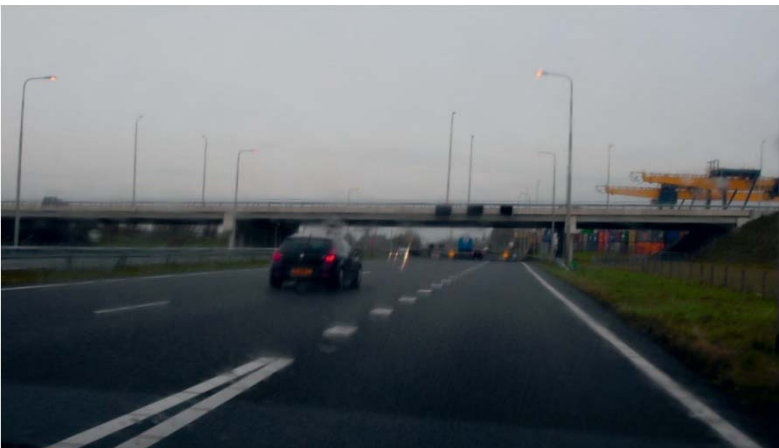
Figuur 2: de nieuwe situatie van de aansluiting N206/N11. Het betreft een half klaverblad waarbij uitwisseling van verkeer ongelijkvloers plaatsvindt. De situatie is in 2011 opgesteld voor alle verkeer.

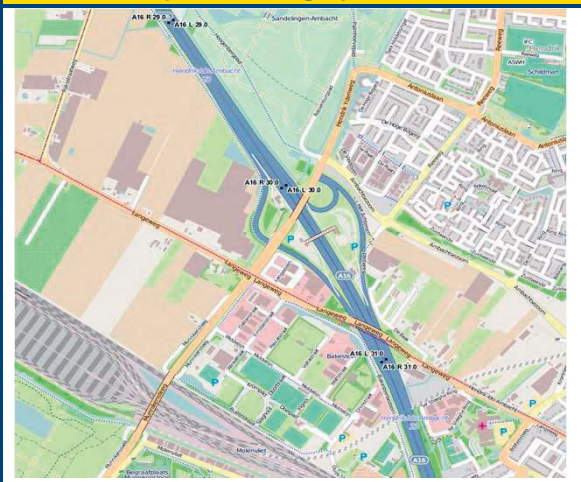
Locatiefoto (bron: Google)

Waar?	De ongevallen zijn vrijwel allemaal geconcentreerd op het kruispunt met de toe- en afrit van de A16 en de Hendrik Ydenweg.
Wat?	De dominante ongevalstypen: - 20 flankongevallen (45%) - 11 kop/staart ongevallen (25%)
Wanneer?	De ongevallen vinden gespreid over de dag plaats: - 9 ongevallen in de nachtperiode (30%) - 8 ongevallen in de middagdalenperiode (21%) - 8 ongevallen in de avondspitsperiode (18%) - 7 ongevallen in de nachtperiode (16%) - 7 ongevallen in de ochtendperiode (16%) - 5 ongevallen in de ochtendspitsperiode (11%)
Waarom?	De dominante hoofdtoedrachten: - 23 ongevallen met als hoofdtoedracht 'geen voorrang verlenen' (52%) - 7 ongevallen met als hoofdtoedracht 'onvoldoende afstand houden' (16%)
Wie?	De dominante botspartners: - 38 ongevallen tussen personenauto's onderling (86%) Dominante leeftijdsgroepen van de veroorzakers: - 12 bestuurders in de leeftijdsklasse 25 t/m 39 jaar (27%) - 11 bestuurders in de leeftijdsklasse 40 t/m 49 jaar (25%)

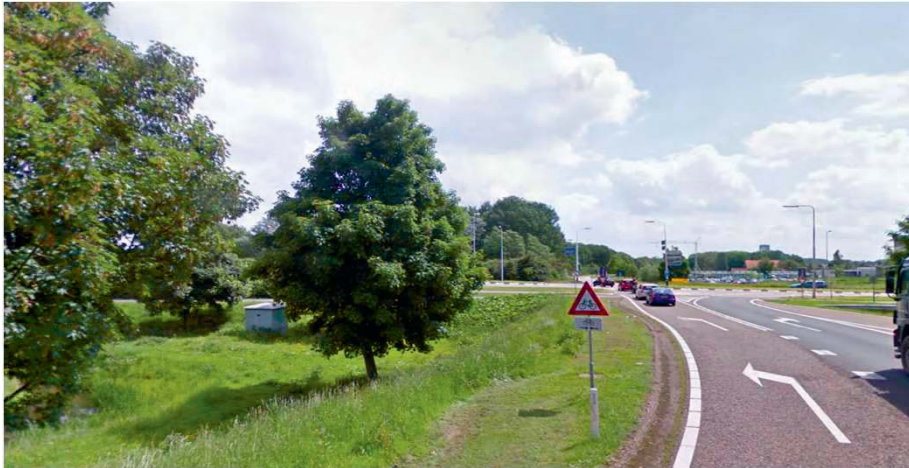
Figuur 1: huidige situatie ter plaatse van de afrit Hendrik Ido Ambacht (A16 HRR). In de linkerzijberm staan diverse bomen welke het zicht ontnemen op het kruisende verkeer. De zichtlijnen zijn pas optimaal ter plaatse van de haaiantanden.

De kosten voor het rooien / verwijderen van de bomen kost naar verwachting ca. €5.00 a €10.000 (e.e.a. afhankelijk van de hoeveelheid). Omdat moeilijk vast te stellen is of de flank- of kop/staart ongevallen daadwerkelijk veroorzaakt worden door het te laat zien van kruisend verkeer, is het effect lastig te kwantificeren. Aangenomen wordt dat het eerder zien van kruisend verkeer leidt tot een gelijkmatigere rembeweging op de afrit waardoor het aantal kop/staart ongevallen mogelijk afneemt met enkele procenten.

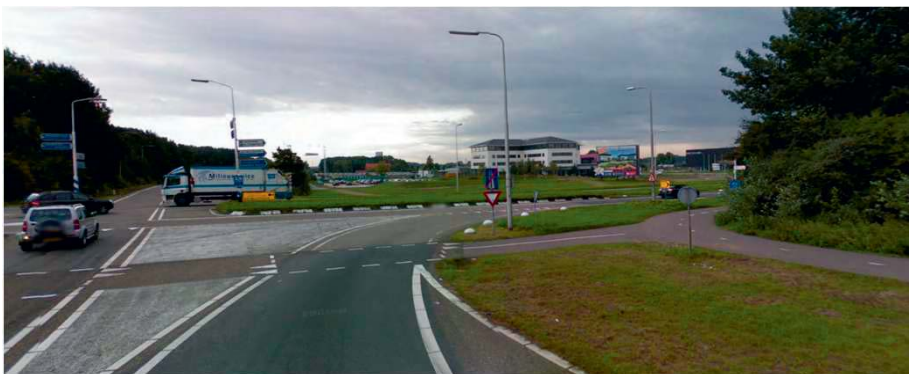
Figuur 2: huidige situatie ter plaatse van de afrit Hendrik Ido Ambacht (A16 HRR). In de rechterzijberm staan diverse bomen welke het zicht ontnemen op het kruisende verkeer. De zichtlijnen zijn pas optimaal ter plaatse van de haaiantanden.

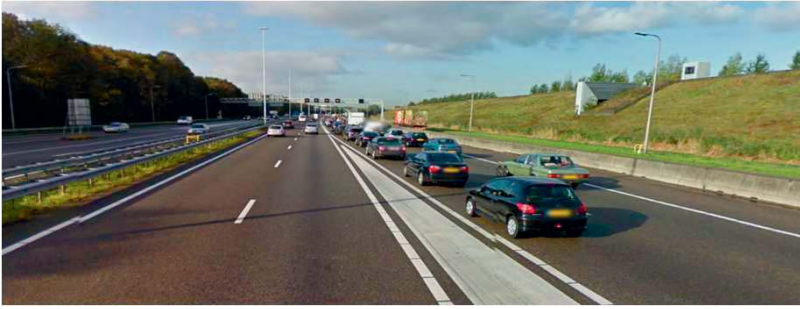
Figuur 1: situatie ter plaatse van samenkomst A16 en A20.

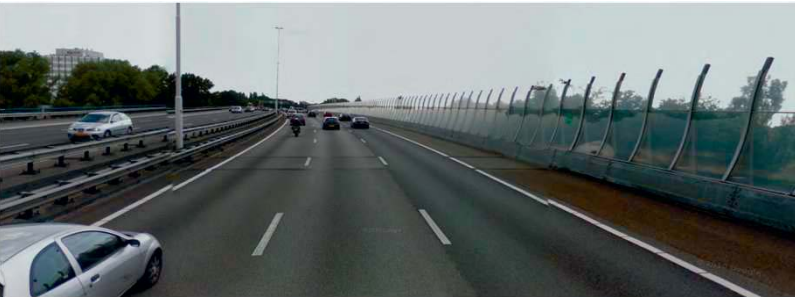
Figuur 2: Bocht bij het viaduct over de Marie Overeinderweg

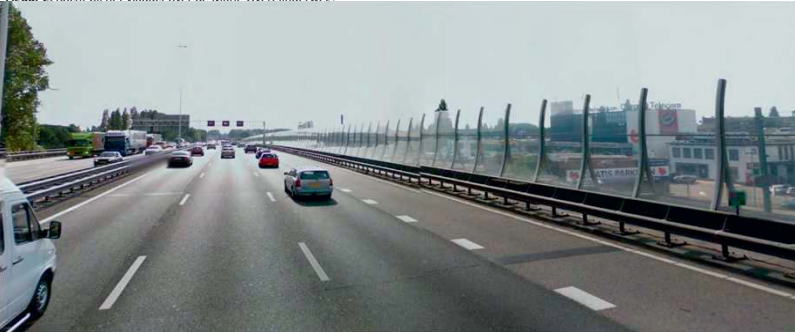
Figuur 3: Smalle invoegstrook t.p.v. aansluiting Crooswijk.

Suggestie 2: de kosten voor het verbreden van de invoegstrook kunnen zeer hoog worden. E.e.a. is afhankelijk van de constructieve mogelijkheden. Geadviseerd wordt om deze maatregel pas te overwegen indien uit aanvullend onderzoek blijkt dat de breedte van de invoegstrook daadwerkelijk de de oorzaak is van veel ongevallen (causaal verband).
