Veilig over Rijkswegen 2011

Deel C: Detailanalyses Limburg

Datum	December 2012
Status	Definitief

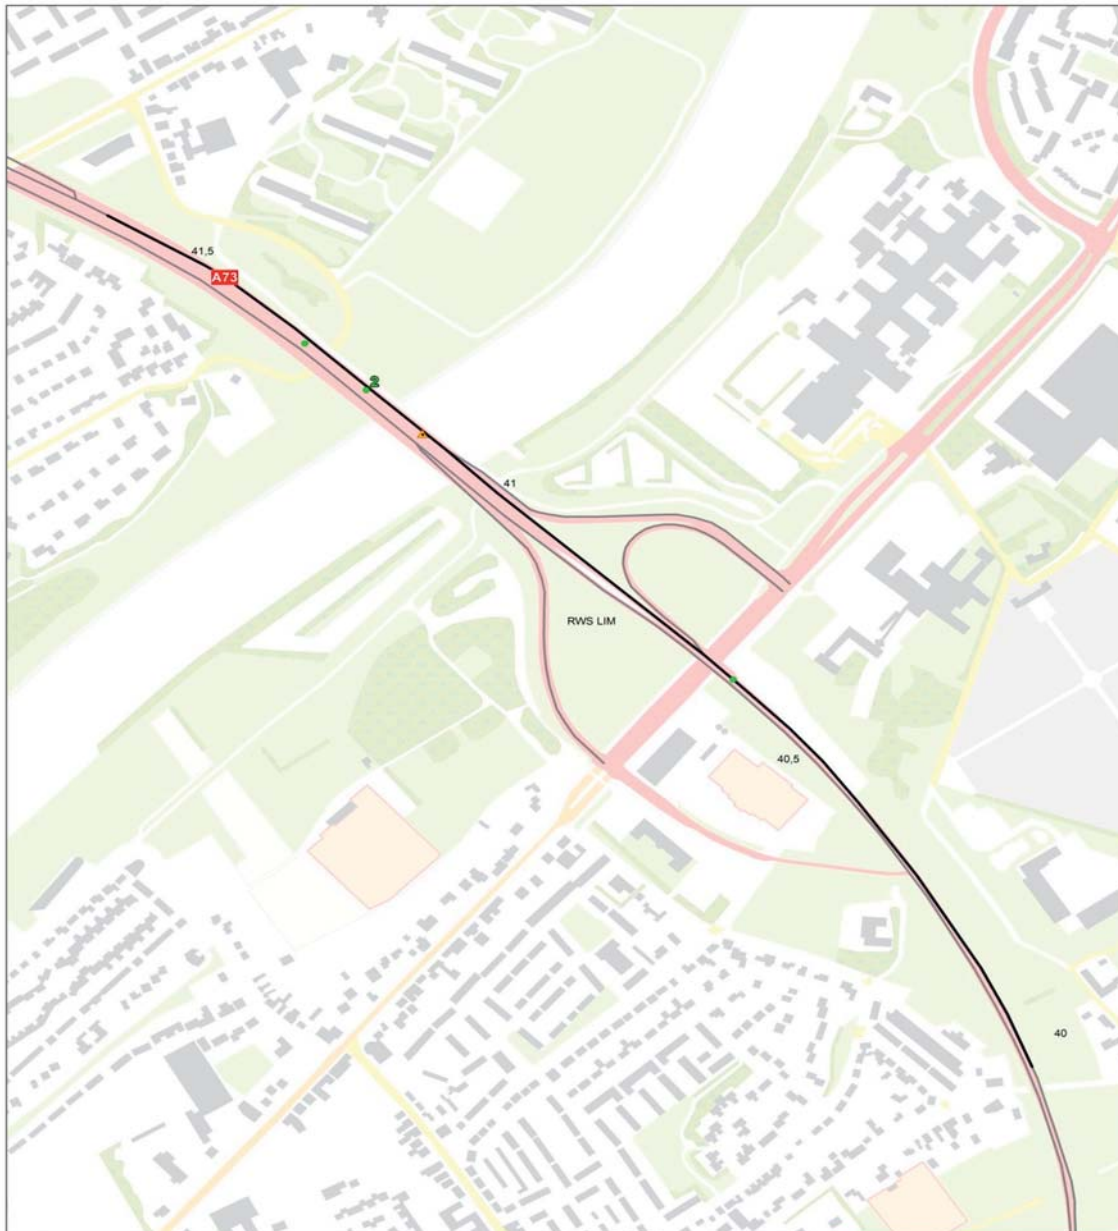
Overzichtskaart

Deel C, locatie LB 4,
A73 HRR hm. 40.0 - 41.6

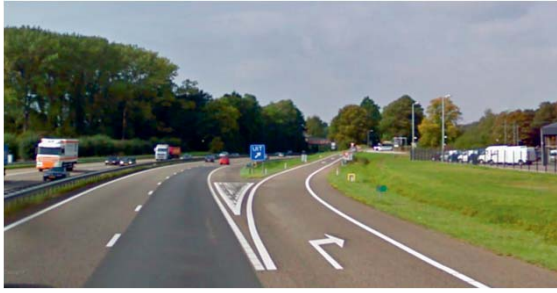
Afrit Spaubeek. Te zien is dat de bocht direct ter hoogte van het puntstuk begint. Daarnaast is er een slecht zicht op de hoofdrijbaan.

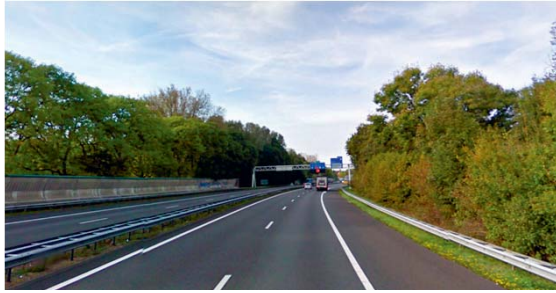
De bocht voor afrit Nuth (hm12,9), de begroeiing ontnemt het zicht voor bestuurders op de hoofdrijbaan.

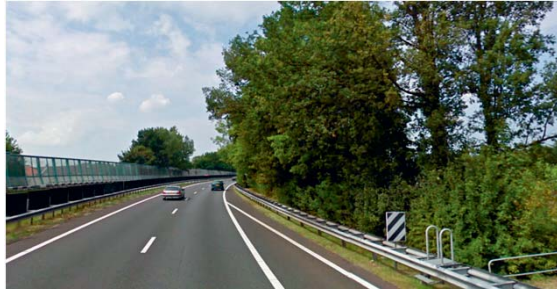
De bocht na afrit Nuth (hm 12,3) waar de vangrail vrijwel direct naast de hoofdrijbaan staat.

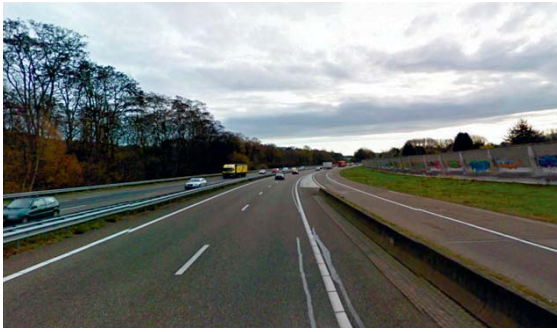
Geluidsscherm ter hoogte van toerit Spaubeek

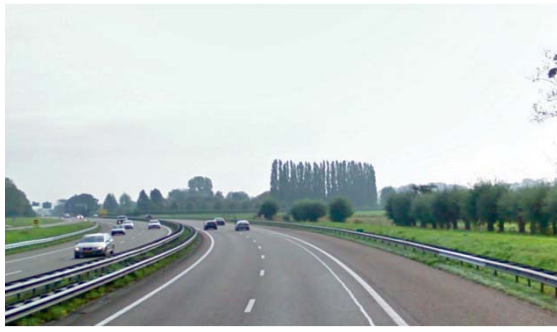
Kritische bocht in wegvak Spaubeek - Schinnen

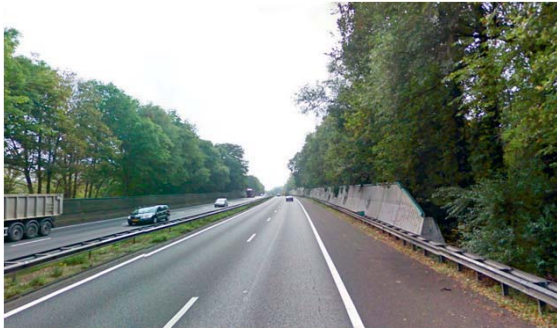
Wegvak ter hoogte van aansluiting Nuth

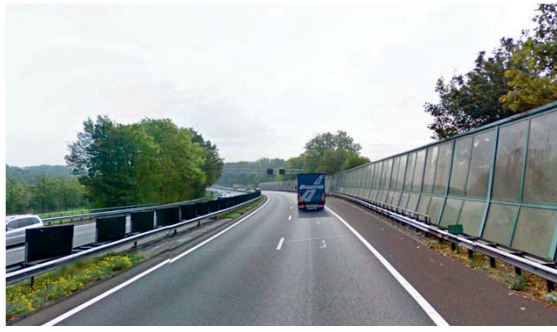
Anti-verblindingschermen in de bocht bij Nuth
