Veilig over Rijkswegen 2011

Deel C: Detailanalyses Noord Holland

Datum	December 2012
Status	Definitief

Veilig over Rijkswegen
 Deel C, locatie NH 1
 NH1, A4 aansluiting Hoofdorp

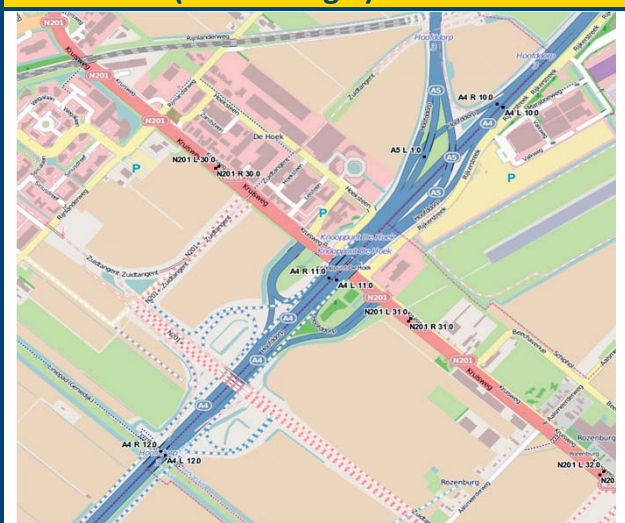
Locatiefoto (bron: Google)

Wie?	Bij 114 ongevallen is een bestuurder van een personenauto betrokken geweest. Wat hier verder in opvalt is dat bij 13 ongevallen een motorrijder betrokken is geweest, en van deze 13 ongevallen betreft het 6 ongevallen waarbij letsel te betreuen is. Bij 9 van deze 13 ongevallen is alleen een motorrijder betrokken geweest, waarvan allemaal eenzijdige of vast voorwerp ongevallen. De 6 ongevallen met letsel zijn allemaal enkelzijdige ongevallen.

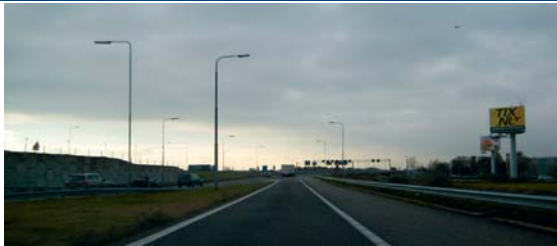
Invoegend verkeer van A5 op de A4 (afrit naar aansluiting Hoofddorp).

Ter hoogte van hm. 10.5 op HRR voegt verkeer, komende vanaf de A5, in op de afrit vanaf de A4 HRR naar Hoofddorp. De afrit vanaf de A4 naar Hoofddorp heeft twee rijstroken, waarbij verkeer vanaf de A5 met één rijstrook vanaf de rechterkant invoegt. Verkeer vanaf de A4 heeft beperkt zicht op het verkeer dat vanaf de A5 komt, mede als gevolg van de twee kunstwerken (verbindingen A4 - A5) en het bochtige verloop van dit deel van de afrit. Voor zowel verkeer op de A5 als voor verkeer op de A4 is het niet duidelijk of de invoeger vanaf de A5 doorloopt in de invoeger naar de afrit of dat men hier moet invoegen. Mede door de tijdelijke situatie (barrières kort op de rijbaan) is er geen ruimte voor uitwijkmanoeuvres in het geval men te ver doorrijdt over de invoeger. Men moet dan met een lage snelheid invoegen wat resulteert in gevaarlijke situaties op de afrit naar Hoofddorp. Daarnaast zijn de meeste ongevallen op dit deel van de afrit snelheidsgerelateerd (macht over het stuur verliezen of slippen). Het wegprofiel is hier echter ruim opgezet (twee rijstroken, vluchtstrook) en is aan weerszijden voorzien van een geleiderail. Een andere maatregel waar hieraan gedacht kan worden is het verlagen van de snelheid en dan met name in de tweede bocht (naar links).

Door het aanbrengen van extra borden waarop de rijstrookconfiguratie wordt aangeduid wordt het voor verkeer duidelijker dat de invoeger vanaf de A5 naar de afrit A4 Hoofddorp ook daadwerkelijk een invoeger is. Nu kan de situatie onduidelijk zijn, waardoor het niet lijkt alsof de invoeger over gaat in een rijstrook. Daarnaast wordt aanbevolen om in de bocht naar links (kort voor de invoeger van de A5 naar de afrit A4 Hoofddorp) bochtschilden ter geleiding van bocht aan te brengen. Hierdoor wordt verkeer geattendeerd op de bocht waardoor de kans op vast voorwerp ongevallen (slippen en de macht over het stuur verliezen) afneemt.

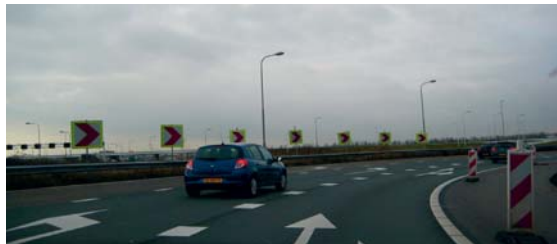
Scherpe bocht naar rechts op afrit naar Hoofddorp (HRR).

Ook op de afrit naar Hoofddorp (na de invoeger van de A5 op de afrit) zijn meerdere ongevallen gebeurd. Verkeer komt met twee rijstroken aanrijden en de snelheid op dit deel is verlaagd van 120, naar 70, naar 50 km/ uur (al naar gelang de afstand tot het kruispunt met de N201). Op dit deel van de afrit hebben zich de afgelopen jaren (2007 - 2011) 18 ongevallen voorgedaan met als voornaamste toedracht onvoldoende afstand bewaren (kop-staart) en de macht over het stuur verliezen (vast voorwerp). Zodra men de bocht van de afrit inrijdt is vrijwel direct op het wegdek de rijstrookconfiguratie aangegeven (linksaf, rechtdoor en rechtsaf). (Onbekend) verkeer heeft op deze locatie veel taken te verrichten, namelijk het scherp insturen van de bocht en het kiezen van de juiste rijstrook. Door al eerder en duidelijker aan te geven op welke rijstrook men moet voorsorteren kan deze beslissing al eerder genomen worden. Daarnaast valt op dat op deze locatie ook meerdere bouwborde (i.v.m. reconstructie N201) zijn geplaatst, hetgeen zorgt voor afleiding ('welke rijstrook moet ik nu hebben'). Over het algemeen wordt vrij hard gereden in deze scherpe bocht, terwijl de snelheid op deze locatie juist laag dient te zijn. Ook is op meerdere locaties de markering enigszins vervaagd, waardoor met name bij regen (nat wegdek) niet goed zichtbaar is welke manoeuvre men moet maken. Op dit moment is hier ook geen vluchtstrook aanwezig als gevolg van de werkzaamheden aan de aansluiting en de N201. De maatregelen als gevolg van de werkzaamheden ter hoogte van de afrit staan al enkele jaren op de weg. Door deze werkzaamheden is er geen vluchtstrook aanwezig en staan hier meerdere tijdelijke bebording. Deze hebben mogelijk een negatief effect op de verkeersveiligheid. Of deze maatregelen een directe relatie hebben met de ongevallen op deze locatie is moeilijk te bepalen. Indien de maatregelen niet meer noodzakelijk zijn, wordt in ieder geval aanbevolen deze te verwijderen en bij de huidige maatregelen goed na te gaan of deze noodzakelijk zijn en eventueel een negatief effect kunnen hebben op de verkeersveiligheid (aanpassen maatregelen).

Ter hoogte van de afrit Hoofddorp op de A4 HRR dient de snelheid omlaag gebracht te worden. Dit om het aantal kop-staart en vast voorwerp ongevallen (slippen/ macht over het stuur verliezen) te reduceren. Door de dimensionering van de afrit (scherpe bocht naar rechts) dient hier extra aandacht voor te zijn. Tijdens de schouw is opgevallen dat het onderhoud van de markering en belijning op meerdere locaties slecht zichtbaar is, waardoor onduidelijke situaties kunnen ontstaan. Deze markering en belijning dient opnieuw aangebracht te worden. Daarnaast start de markering voor de voorsorteervakken voor het verkeerslicht in de bocht. Door deze markering al eerder op de rijstroken (voor de bocht) aan te brengen heeft men meer tijd om de juiste rijstrook te kiezen. Deze aanduiding dient aangebracht te worden door middel van markering en extra bebording (met rijstrook configuratie). De snelheidsverlaging kan worden bewerkstelligd door het aanbrengen van dynamische snelheidswaarschuwingborden ('u rijdt te snel'). Deze dienen circa 200 meter voor het begin van de bocht naar rechts (afrit) aan weerszijden van de afrit aangebracht te worden.

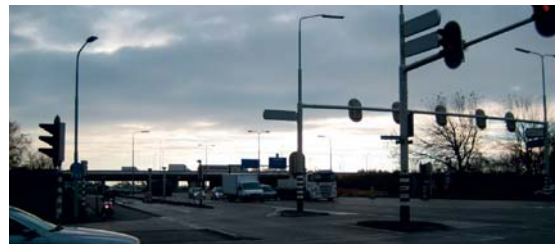
Kruispunt A4 (HRR) - N201, uitvoeren AVOC.

Onder aan de afrit ligt het kruispunt met de N201. Het kruispunt met het onderliggend wegennet is uitgevoerd als voorrangskruispunt met VRI, waarbij de N201 de voorrangsweg is. De maximumsnelheid op de N201 is 80 km/u en naast de gescheiden rijbanen ligt een vrijliggende busbaan en (brom)fietspad. Deze kruisen één tak van het kruispunt, de Vuursteen. Ten zuidoosten van het kruispunt ligt het viaduct over de N201 (A4). Voor verkeer vanuit het zuidoosten (N201) wordt de zichtbaarheid van het kruispunt hierdoor enigszins belemmerd. Er zijn op beide takken van de N201 roodlichtnegatieve camera's aanwezig. Op dit kruispunt (hm. 11.5 HRR) vinden in totaal 37 ongevallen plaats (17 kop-staart, 9 flank, 7 frontaal en 4 eenzijdige ongevallen). Hier wordt aanbevolen om een AVOC-studie te verrichten, aangezien dan ook een duidelijk beeld verkregen kan worden van de diverse manoeuvres die gemaakt worden. Op deze wijze kunnen er gerichte maatregelen worden voorgesteld. Daarnaast verdient het hier de aanbeveling om te onderzoeken wat de nieuwe plannen zijn met betrekking tot de reconstructie van de N201 (inclusief de aansluitingen), waar nu aan gewerkt wordt door de provincie Noord-Holland.

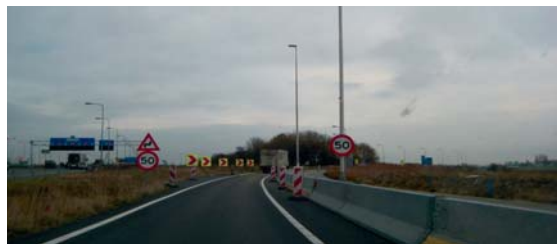
Afrit A4 HRL + veel verkeersmaatregelen (snelheidsverlaging)

Op deze locatie is sprake van een tijdelijke situatie (bouwwerkzaamheden Zuidtangent). In de 'oude' situatie was de afrit vrij kort (ter hoogte van de Geniedijk) en splitste zich na de uitvoeger in twee rijstroken richting de afrit Hoofddorp en één rijstrook richting de Geniedijk. In de tijdelijke situatie zoals deze nu op de weg staat, is de uitvoeger een stuk langer en heeft één rijstrook waarmee men de afrit kan nemen. Ook ter hoogte van de afrit zelf staan diverse schilddes en barrières en is tijdelijke (gele) belijning aangebracht. De situatie is niet echt heel duidelijk aangegeven, aangezien de oude belijning vaak nog zichtbaar is (niet gedemarkeerd) waardoor onduidelijke situaties kunnen ontstaan. Hier hebben zich de afgelopen jaren 38 ongevallen voorgedaan. Dit zijn veelal vast voorwerp ongevallen met slippen en de macht over het stuur verliezen als voornaamste toedracht. Hieruit kan opgemaakt worden dat men te hard rijdt op deze afrit mogelijk in combinatie met het overzicht in de bocht en de staat van het wegdek. De meeste ongevallen vonden plaats in 2007 en 2008 en 30 van deze ongevallen vonden plaats op een nat wegdek. In hoeverre de nu op de weg aanwezige situatie hier mede debet aan is moet nader worden onderzocht (sinds wanneer dit systeem op de weg staat). In beide bochten (eerst naar rechts, dan naar links) zijn reeds bochtschilden aangebracht. Ook hier zou gedacht kunnen worden aan snelheidsverlagende maatregelen.

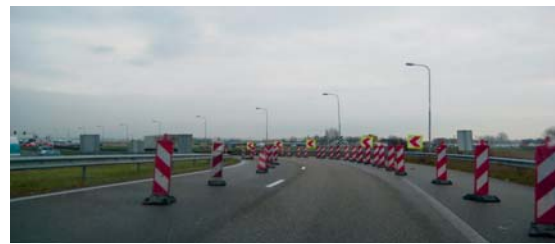
Onduidelijke belijning, veel verkeersmaatregelen, veel afleiding.

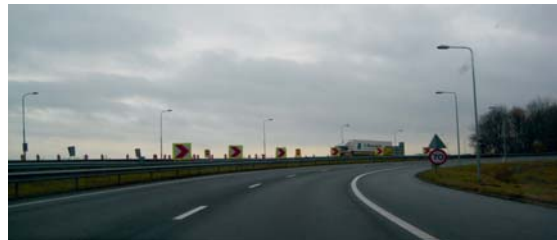
Toerit A4 HRL, scherpe bocht naar rechts, bochtschilden, geleiderail aanwezig.

Verkeer rijdt vanaf de N201 met twee rijstroken de toerit op. Vrijwel direct na de scherpe bocht naar rechts wordt op het wegdek met pijlen de richting aangegeven in combinatie met blokmkering (naar links ri. A5, naar rechts ri. A4 Schiphof). De bebording waarop dit staat, staat echter pas verderop, dit kan tot verwarring leiden. Door al eerder aan te geven welke rijstrook men aan moet houden, is er meer ruimte om te kiezen. Het valt direct op dat dit een scherpe bocht betreft, wat ook terug is te zien in het aantal ongevallen (nagenoeg allemaal vast voorwerp ongevallen met slippen of de macht over het stuur verliezen als hoofdtoedracht). De ongevallen vonden met name plaats op een nat wegdek. Met bochtschilden is hier aangegeven dat men alert moet zijn op een scherpe afbuiging van het wegprofiel. Langs de gehele toerit is een vluchtstrook aanwezig. Na een paar honderd meter bevindt zich het splitsingspunt tussen de A5 (links) en de A4 (rechts). De linkerrijstrook van de afrit gaat over in de rijstrook naar de A5, de rechterrijstrook gaat over in de rijstrook naar de A4, waarbij ook door middel van een taper uitgevoerd kan worden. Verkeer dat op de meest rechterrijstrook rijdt kan in principe op het laatste moment beslissen toch naar de A5 te willen, door de taper over te steken. In het ongevallenbeeld is niet terug te zien dat dit tot onveilige (objectief) situaties leidt, maar desalniettemin is dit geen wenselijke situatie.

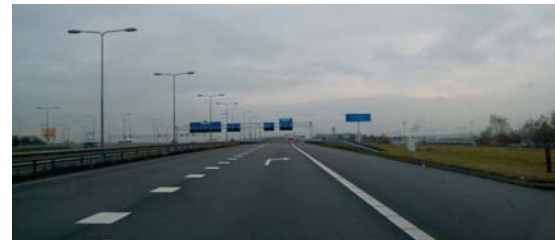
Direct na bocht start blokmarkering om keuze te maken voor rijstrook (A5 of A4).

Op de toerit van hoofdrijbaan links zijn twee rijstroken gelegen. In het begin van de bocht rijdt men via de linkerrijstrook naar de A5 en via de rechterrijstrook naar de A4. Doordat hier al snel markering op het wegdek aanwezig is, kan men gaan twijfelen, waardoor plotselinge rembewegingen of rijstrookveranderingen plaats vinden, met gevaarlijke situaties als gevolg. Hier vinden veel kop-staart aanrijdingen plaats (plotseling remmen) en vast voorwerp ongevallen met als voornaamste toedracht slippen of de macht over het stuur verliezen (plotselinge rijstrook veranderingen).

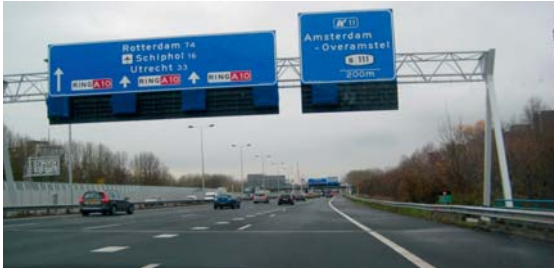
Taper invoeger toerit S112 op A10 HR.

De kosten voor het aanpassen van de taper belijning op de toerit van de S112 (weefvak naar de afrit S111) - aanbrengen doorgetrokken streep - worden geschat op circa € 7.662, --. Hierdoor zal verkeer minder snel geneigd zijn direct vanaf de hoofdrijbaan uit te voegen via de taper (naar het weefvak) - conform taper belijning verbindingsweg A1 (HRL) naar A10 binnering (knooppunt Watergraafsmeer). Het effect wordt geschat op een reductie van ca. 10% op het aantal flankongevallen.

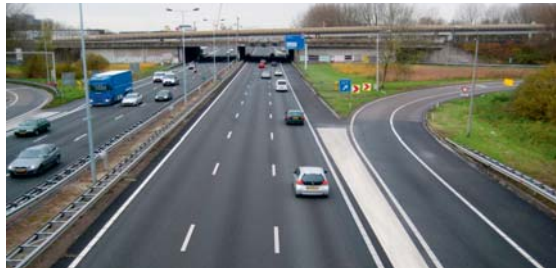
Afrit S111, bochtschilden aanwezig.

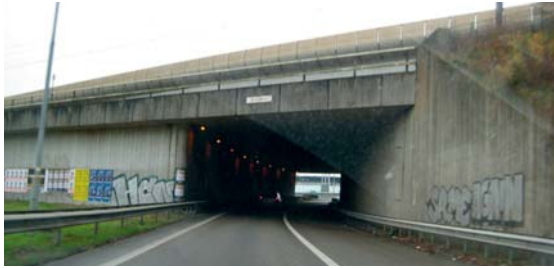
Toerit S111, na samenvoeging van 2 naar 1 rijstrook en TDI rijdt verkeer onder spoorviaduct door ('blokkendoos').

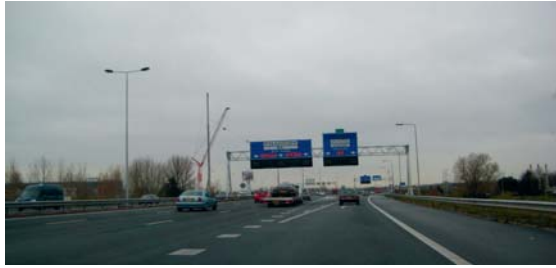
Vanaf de toerit van de S111 rijdt verkeer door over het weefvak dat over gaat in de verbindingsweg naar de A2. Deze is vormgegeven als een taper, waarbij het weefvak overgaat in de rechtterijstrook van de HR).

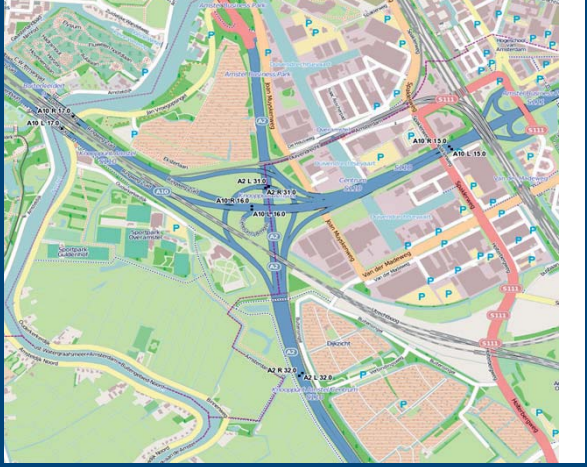
Locatiefoto (bron: Google)

Wie?	<p>Bij 157 ongevallen (91%) is een bestuurder van een personenauto betrokken geweest. Een bestuurder van een vrachtauto is bij 19 ongevallen (11%) betrokken geweest. En bij 12 ongevallen is een motorrijder betrokken, waarvan 7 slachtofferongevallen. De meest voorkomende botspartners betreffen twee personenauto's (27%).</p> <p>Bij de 34 slachtofferongevallen is bij 31 ongevallen een personenauto betrokken geweest en bij 7 ongevallen een motorrijder.</p> <p>De leeftijd van de veroorzakende partij ligt bij 30% van de ongevallen tussen de 18 en 24 jaar en bij 44% van de ongevallen tussen de 24 en 39 jaar (exclusief de ongevallen waar dit niet van bekend is).</p> <p>A2 HRL in totaal 57 ongevallen: 11 ongevallen (18 t/m 24), 27 ongevallen (25 t/m 39), 7 ongevallen (40 t/m 49), 4 ongevallen (50 t/m 59), 2 ongevallen (60 t/m 69) en 0 ongevallen (70+). A2 HRR in totaal 13 ongevallen: 3 ongevallen (18 t/m 24), 7 ongevallen (25 t/m 39), 0 ongevallen (40 t/m 49), 1 ongeval (50 t/m 59), 0 ongevallen (60 t/m 69) en 0 ongevallen (70+). A10 HRL in totaal 34 ongevallen: 9 ongevallen (18 t/m 24), 9 ongevallen (25 t/m 39), 10 ongevallen (40 t/m 49), 2 ongevallen (50 t/m 59), 1 ongeval (60 t/m 69) en 1 ongeval (70+). A10 HRR in totaal 65 ongevallen: 22 ongevallen (18 t/m 24), 25 ongevallen (25 t/m 39), 6 ongevallen (40 t/m 49), 4 ongevallen (50 t/m 59), 1 ongeval (60 t/m 69) en 1 ongeval (70+).</p>

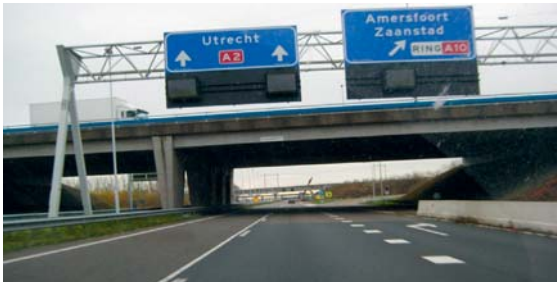
A2 HRR (uitvoeger naar A10 Zuid - ten noord van knooppunt Amstel)

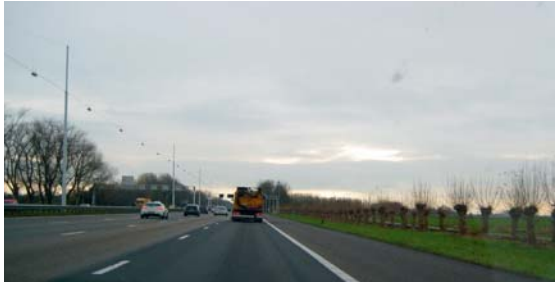
Knotwigen langs A2 HRR (na invoeger van A10 Zuid op A2 HRR)

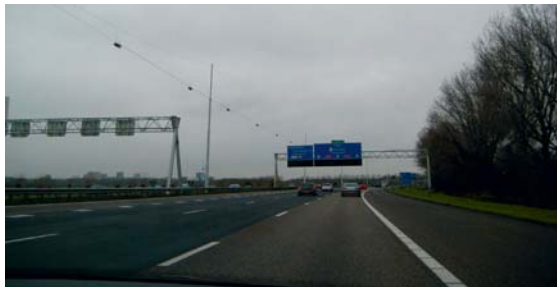
A2 HRL - ten zuiden van knooppunt Amstel, splitsing naar A'dam Centrum, A10 HRL en A10 HRR

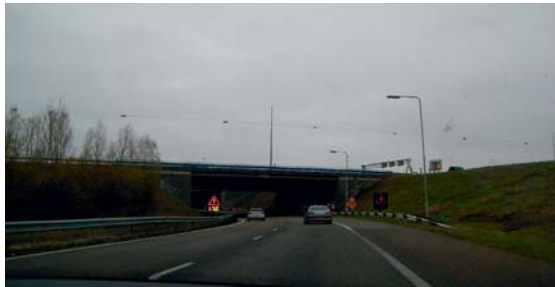
Verbindingsweg A2 HRL naar A10 HRR (snelheidswaarschuwing)

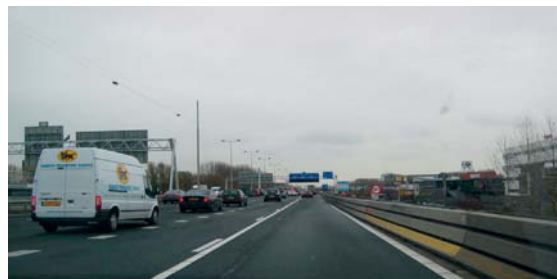
A10 HRL invoeger (taper) van A2 HRL naar A10 HRL

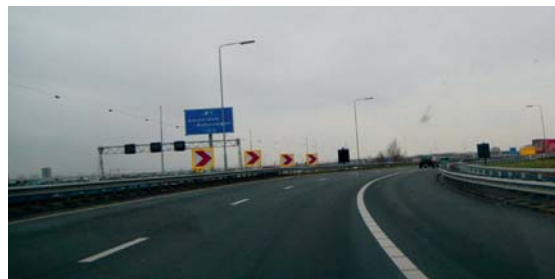
Bochtschilden en dynamische snelheidswaarschuwing verbindingsweg A10 HRR naar A2 HRR
