# **Veilig over Rijkswegen 2011**

Deel C: Detailanalyses Zeeland

Datum	December 2012
Status	Definitief

Deel C, locatie ZE 1  
N57 hm. 55,6 - 69,8

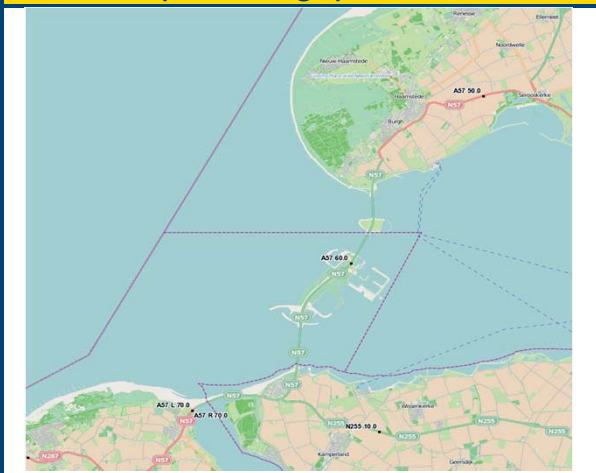
### Locatiefoto (bron: Google)

<b>Waarom?</b>	25% van de ongevallen vond plaats bij duisternis. Bij 15% van de ongevallen was sprake van neerslag. Twee van deze ongevallen vonden plaats op de Oosterscheldekering; een ongeval met sneeuw in februari en een ongeval met hagel in juli. Het derde ongeval vond tijdens een regenbui plaats bij de rotonde N57-N255 (De Banjaard).
<b>Wie?</b>	Wat opvalt is dat er geen veroorzakers zijn in de leeftijdscategorie 18-24 jaar, terwijl dit wel een risicogroep is. De leeftijd van de veroorzakers is verspreid over alle leeftijden. Bij 85% van de ongevallen is een personenauto betrokken. Een van de slachtofferongevallen betrof een ongeval tussen een personenauto en een fietser. Gezien de locatie van dit ongeval, heeft dit ongeval vermoedelijk plaatsgevonden op de parallelweg.

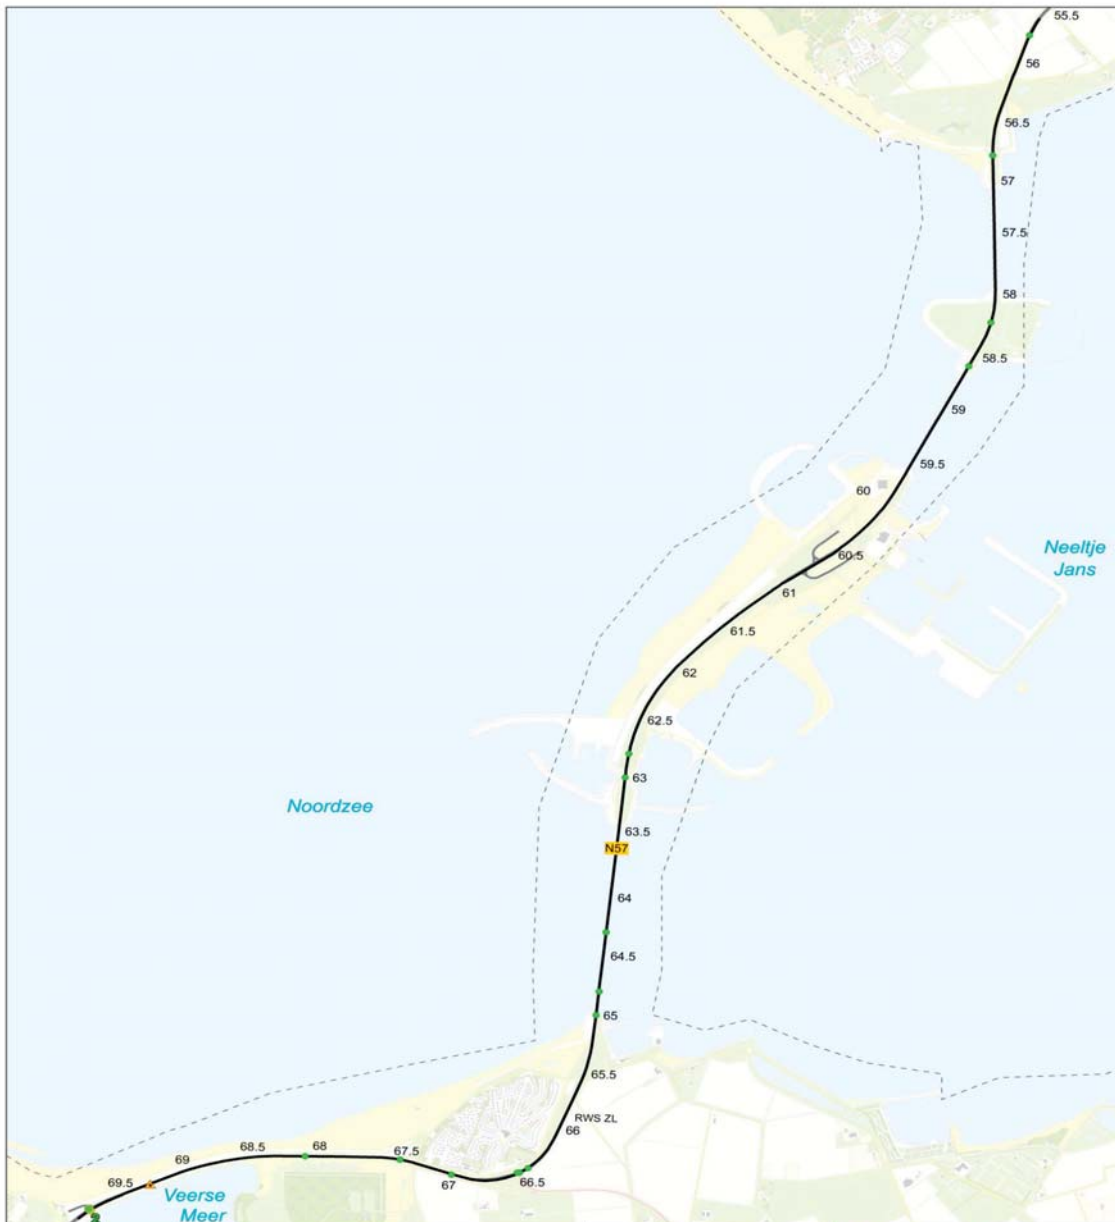
<b>Waar?</b>	Het traject op de N57 van Burgh-Haamstede naar Vrouwenpolder betreft een traject van 14,5 km. 70% van de ongevallen vond plaats ten zuiden van Neeltje Jans. 25% van de ongevallen is geconcentreerd nabij het kruispunt bij Breezand (hm 69,3-70,0). Hier hebben ook alle slachtofferongevallen plaatsgevonden.
<b>Wat?</b>	In totaal hebben er 20 ongevallen plaatsgevonden op dit traject, waarbij bij 3 ongevallen ook slachtoffers zijn gevallen. Bij 30% van de ongevallen is de aard kop-staartongeval, waarbij onvoldoende afstand meestal de hoofdtoedracht is. Ook het aantal flank ongevallen valt op, dit is namelijk 20%. De hoofdtoedracht van deze en andere ongevallen is verdeeld. Er vonden twee ongevallen met dieren plaats ter hoogte van natuurgebied De Schotman (hm 66,5-67,5).
<b>Wanneer?</b>	De ongevallen vinden grotendeels plaats op werkdagen (85%). Het tijdstip waarop de ongevallen plaatsvinden, ligt verspreid over de hele dag. De drie slachtofferongevallen zijn gebeurd in de periode mei-juli. Bij de overige ongevallen is geen sprake van een piek in de zomermaanden

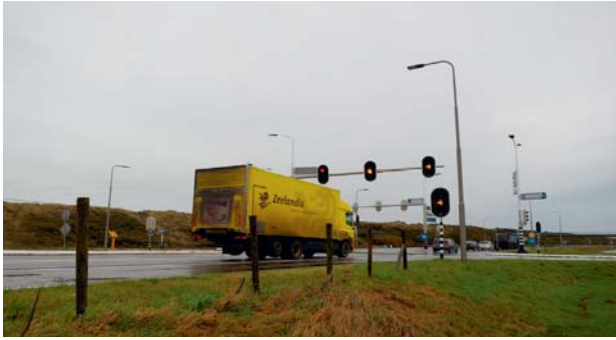
De VRI bij het kruispunt Breezand heeft een zogenoemde wachtstand rood-regeling. Naderende voertuigen moeten eerst afremmen voordat zij groen licht krijgen. Ook is tijdens het locatie-onderzoek opgevallen dat weggebruikers verwachten dat het verkeerslicht op groen blijft staan, maar doordat het haat met hun voorligger net te klein is, gaat het verkeerslicht naar rood en moet de weggebruiker alsnog remmen (zie ook foto 1). Dit is mogelijk de oorzaak van de kop-staartongevallen die hier plaats hebben gevonden. Daarnaast valt op dat de lengte van de groenfase wisselt, ook als er geen verkeer vanaf de zijwegen komt. De zijwegen geven toegang tot de parkeerterreinen voor de strandbezoekers. Buiten het vakantie seizoen rijdt er echter nauwelijks verkeer van en naar de zijwegen.

Foto 1: Vrachtwagen moet bij kruispunt Breezand onverwacht remmen voor verkeerslicht terwijl het hiaat met de voorliggers vrij beperkt is en er geen verkeer van de zijwegen komt

Voor de VRI op het kruispunt Breezand wordt voorgesteld om de regeling nader te onderzoeken, bijvoorbeeld door het Groene Golfteam van Rijkswaterstaat. Hierbij dient vooral gekeken te worden naar het wel of niet behouden van de wachtstand rood-regeling. Vooral buiten het vakantie seizoen, wanneer er nauwelijks verkeer van de zijwegen komt, is het wenselijk om meer prioriteit te geven aan het verkeer op de N57. Dit zal afgewogen moeten worden tegen het nadeel van een wachtstand groen-regeling waarbij weggebruikers met een hogere snelheid over het kruispunt zullen rijden.

De kosten voor de aanpassing van het VRI-programma op het kruispunt Breezand worden geschat op € 5.000,- tot 10.000,-. Het verwachte effect van het geoptimaliseerde VRI-programma is dat weggebruikers minder worden verrast wat zal leiden tot een reductie van het aantal kop-staartongevallen met ongeveer 25%. In de onderzochte periode zijn er drie kop-staartongevallen waarvan twee met letsel.

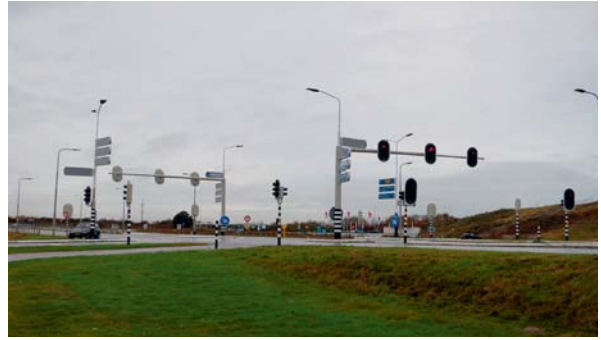
Foto 2: Kruispunt Breezand gezien vanuit zuidoostelijke richting

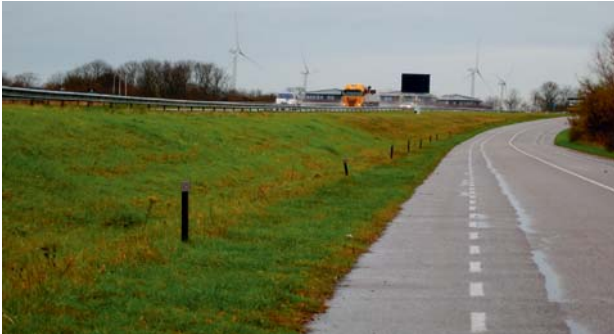
Tussen hectomer 67,0 en 68,0 zijn enkele ongevallen met dieren gebeurd. Aan de zuidkant van de N57 ligt hier natuurgebied De Schotman. Op een groot deel van het traject wordt de N57 en de naastgelegen parallelweg met dichte begroeiing gescheiden van het natuurgebied, maar op enkele plekken is het voor dieren gemakkelijker om de parallelweg en N57 te bereiken. Wel zijn er langs de parallelweg wildreflectoren geplaatst (zie foto 3). Mogelijk hebben deze er al toe geleid dat wild niet langer de weg oversteekt als er voertuigen naderen. Aan de noordkant ligt er slechts een smalle duinstrook tussen de N57 en het strand. Ook ligt vakantiepark De Banjaard aan de noordkant van de N57 en hier is door de aanwezigheid van een muur geen mogelijkheid voor groot wild om de N57 over te steken. Juist hier kunnen dieren vanaf de zuidkant van de N57 vrij eenvoudig bereiken.

Foto 3: wildreflectoren langs de parallelweg op de Veerse Gatdam

Voor het traject op de Veerse Dam dient nagegaan te worden of de geplaatste wildreflectoren al voldoende effect hebben op aanrijdingen met dieren. De geregistreerde ongevallen stammen uit 2007 en 2009. Wellicht is bij het weggedistrict bekend of zich in de periode 2010-2012 nog ongevallen met dieren hebben voorgedaan op dit traject. Indien dit het geval is, is plaatsing van wildrasters gewenst.

De kosten voor de plaatsing van wildrasters wordt geschat op € 100.000,- per kilometer. Uitgaande van realisatie over een lengte van 2 kilometer (ongeveer hm 66,5-68,5) bedragen de kosten in totaal € 200.000,-. Het verwachte effect van deze maatregel is een reductie van 100% van de ongevallen met dieren (groot wild). In de onderzochte periode zijn twee UMS-ongevallen met dieren geregistreerd.

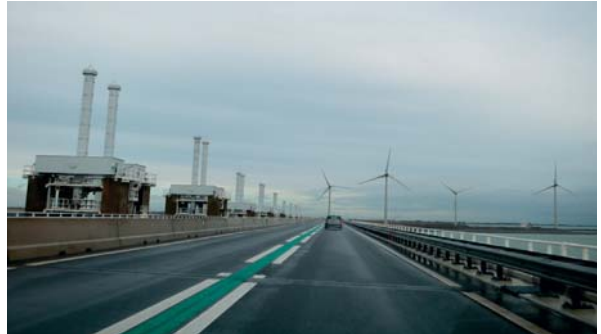
Vanuit het zuiden zit er in de N57 ter hoogte van de Roompotsluis een relatief steile helling in de N57. Op deze locatie heeft zich een kop-staartongeval voorgedaan. Mogelijk werd een terugval in snelheid door de achteropkomende bestuurder niet tijdig opgemerkt waardoor het kop-staartongeval ontstond. Verder valt op dat de rijstrook van de N57 op de Oosterscheldekering relatief breed zijn. Daarnaast hebben weggebruikers op de sluitgaten door de relatief lage leuningen een wijld uitzicht (zie ook foto 4). Tijdens het locatie-onderzoek viel op dat veel weggebruikers langzamer dan de maximumsnelheid van 100 km/u rijden. Hierdoor ontstaan snelheidsverschillen tussen de weggebruikers die wel de maximumsnelheid aanhouden. Dit kan een oorzaak zijn van de kop-staart- en schampongevallen die zich op de Oosterscheldekering hebben voorgedaan. Ook wordt door medewerkers van Rijkswaterstaat aangegeven dat zeeemeuwen soms vrij laag boven de weg vliegen. Dit kan leiden tot schrikreacties bij weggebruikers waardoor frontale en flankongevallen kunnen ontstaan. Uit de ongevallenregistratie is echter niet te herleiden of er ongevallen zijn gebeurd waarbij de aanwezigheid van zeeemeuwen een rol heeft gespeeld.

Ook valt op dat ter hoogte van de sluitgaten geen inhaalverbod geldt, waar dit op de eilanden Neeltje Jans en Roggenplaat wel het geval is.

Foto 4: N57 op de Oosterscheldekering. Aan de rechterzijde is de relatief lage leuning te zien

Voor de Oosterscheldekering wordt door Rijkswaterstaat nagedacht over een verlaging van de maximumsnelheid van 100 naar 80 km/u. Gezien het feit dat de Oosterscheldekering een opvallend kunstwerk is en er veel weggebruikers zijn die momenteel niet de maximumsnelheid van 100 km/u rijden, is verlaging van de maximumsnelheid gewenst. Hiermee worden de onderlinge snelheidsverschillen kleiner en kan ook een inhaalverbod worden ingesteld ter hoogte van de sluitgaten. Voor deze maatregel is een verkeersbesluit noodzakelijk.

Een verhoging van de leuningen wordt voortsnog niet voorgesteld. Nadeel hiervan is dat dit tot een kokereffect kan leiden waardoor weggebruikers meer geneigd zijn om links op hun rijstrook te gaan rijden. Er wordt geadviseerd om eerst na te gaan of een verlaging van de maximumsnelheid in combinatie met een inhaalverbod tot het gewenste effect leidt.

Ten behoeve van het instellen van een inhaalverbod op de Oosterscheldekering is aanpassing van de markering op de sluitgaten nodig. De kosten hiervan worden geschat op € 15.000,- per kilometer. Uitgaande van een lengte van ongeveer 3,5 kilometer komen de kosten in totaal uit op € 52.500,-. Voor de verlaging van de maximumsnelheid dienen de borden met de aanduiding 'autoweg' (G3) op verschillende locaties verwijderd te worden. De kosten hiervan worden geschat op ongeveer € 5.000,-. Het verwachte effect van deze maatregelen is een reductie van het aantal kop-staart-, flank- en frontale ongevallen met elk ongeveer 25%. Deze drie typen ongevallen zijn in totaal zeven keer geregistreerd in de onderzochte periode. In alle gevallen betrof het een UMS-ongeval.

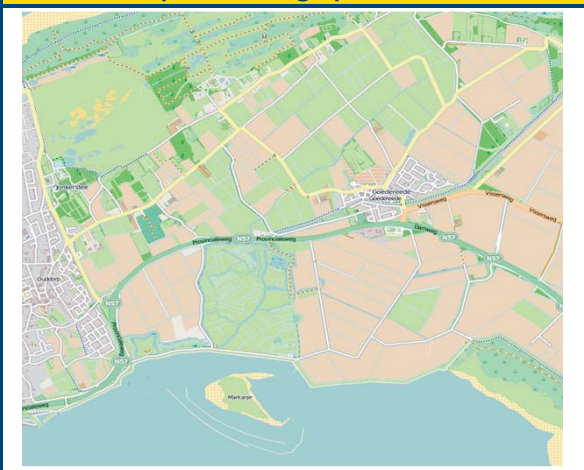
### Locatiefoto (bron: Google)

<b>Waarom?</b>	4 ongevallen hebben plaatsgevonden op een nat wegdek, de overige 10 ongevallen vonden plaats bij droge weersomstandigheden. Eén ongeval heeft plaatsgevonden bij duisternis. Dit betrof een ongeval met drie discobussen. Door plotseling remmen van de voorste bus is een kop-staartongeval ontstaan waarbij 14 personen licht gewond zijn geraakt. Het plotseling remmen was een gevolg van een opstootje in de bus. Er is geen sprake van een relatie tussen weginrichting en het ongeval. Dit ongeval verklaart ook de hoge piek in het aantal slachtoffers in de onderstaande grafiek.
<b>Wie?</b>	Er zijn geen opvallendheden bij de leeftijden van de veroorzakers. Bij alle ongevallen, behalve het ongeval met de discobussen, is minstens één personenauto betrokken. Veelal is de bestuurder van een personenauto de veroorzaker van het ongeval. Bij twee ongevallen was een vrachtwagen betrokken. In beide gevallen ging het om een slachtofferongeval op het kruispunt N57-Oosterweg, waaronder ook het dodelijk ongeval.

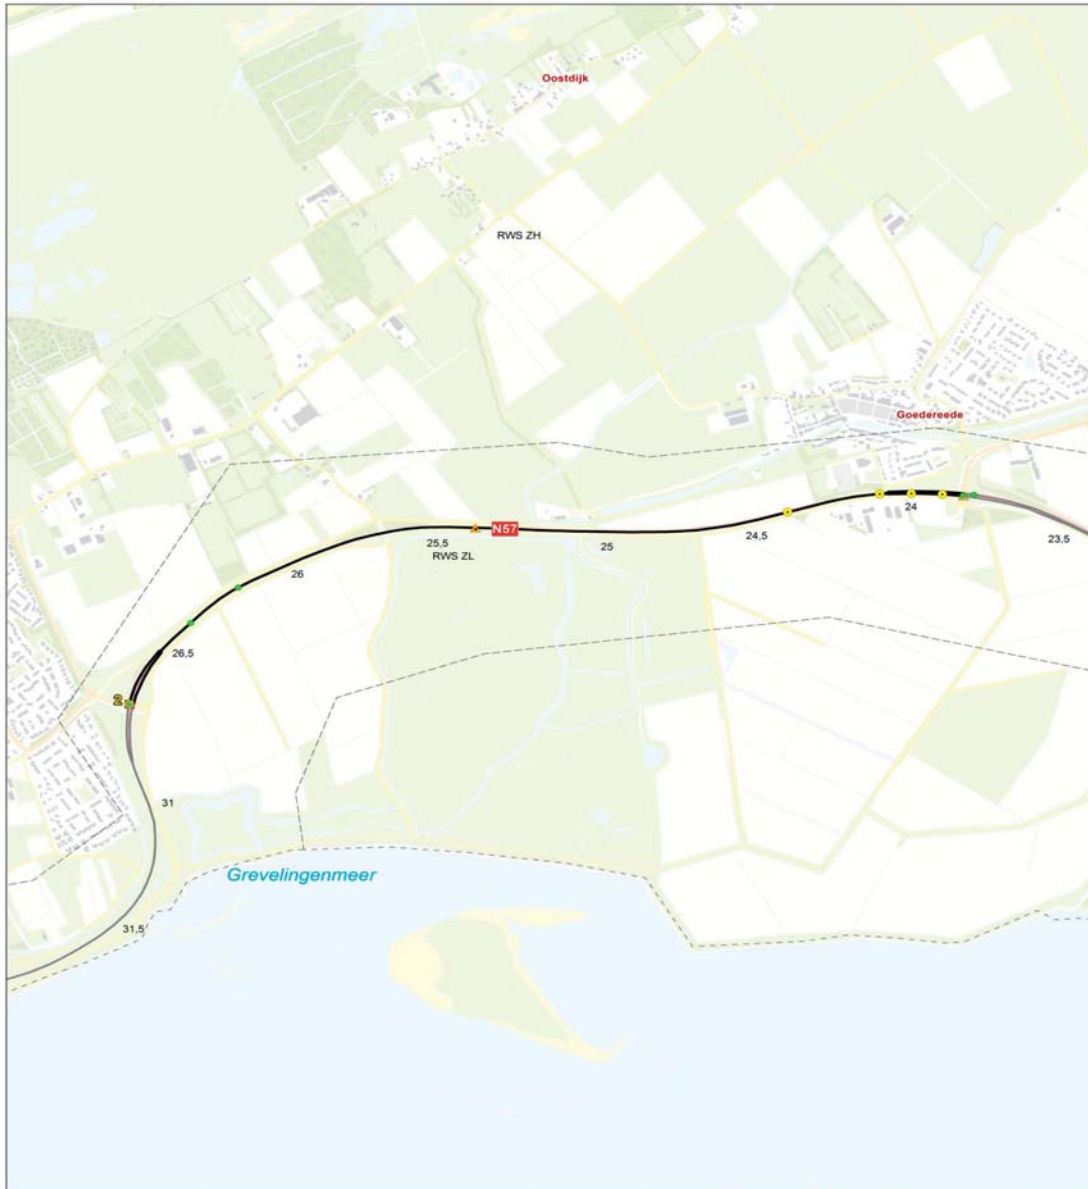
Deel C, locatie ZE 2  
N57 hm. 23,8 - 26,8

<b>Waar?</b>	De ongevallen zijn vooral geconcentreerd nabij beide VRI's. Bij Goedereede vonden de meeste ongevallen plaats op de opstelvakken, Bij Ouddorp vonden de meeste ongevallen plaats op het kruispunt zelf. Op het tussenliggend wegvak hebben ook enkele ongevallen plaatsgevonden.
<b>Wat?</b>	Het merendeel van de ongevallen zijn kop-staartongevallen (71%). Daarnaast is de aard van de ongevallen "vast voorwerp", "flank" en "frontaal". De hoofdtoedracht van de kop-staartongevallen zijn meestal onvoldoende afstand (9 van de 10 ongevallen). Daarnaast is de hoofdtoedracht van de andere ongevallen: geen doorgang verlenen, geen voorrang verlenen, onwel worden/ziekte, slippen en teveel rechts rijden (allemaal 1 keer voorkomend).
<b>Wanneer?</b>	Het merendeel van de ongevallen vond plaats in de avondspits en avond (64%). Dit waren zowel kop-staartongevallen op de kruispunten als enkelvoudige ongevallen en een frontaal ongeval op het tussenliggende wegvak. 13 van de 14 ongevallen hebben plaatsgevonden in de periode april - september. Opmerkelijk is dat er in 2010 6 ongevallen hebben plaatsgevonden, waaronder een ongeval met 2 doden op het kruispunt N57-Oosterweg (Ouddorp).

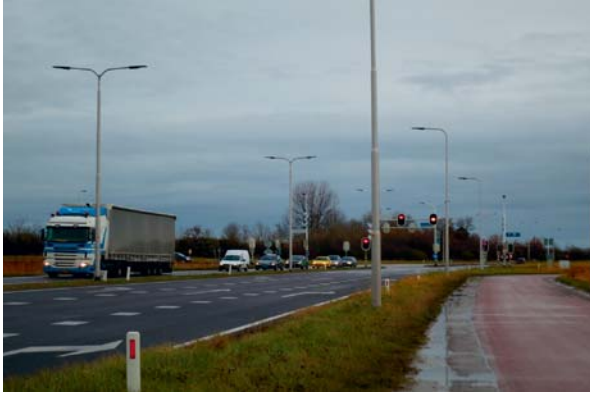
Foto 1: kruispunt N57-Visserweg gezien vanuit de richting Ouddorp

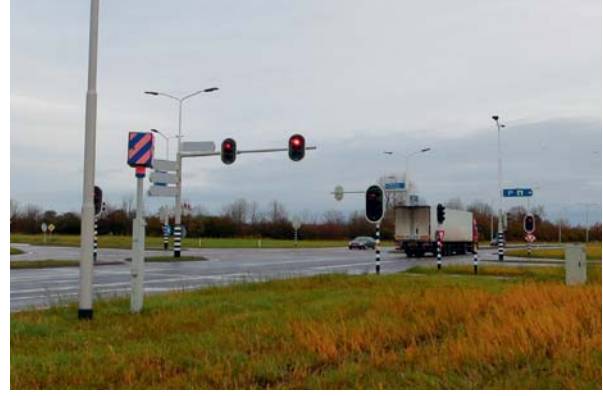
Ter hoogte van dit kruispunt geldt een maximumsnelheid van 50 km/u. Voor verkeer in noordelijke richting is een gecombineerde roodlicht- en snelheidscamera geplaatst (zie foto 2). Tijdens het locatie-onderzoek was duidelijk zichtbaar dat weggebruikers voor deze camera afremmen. In sommige gevallen wordt er abrupter afgeremd dan het achteropkomende verkeer verwacht. Dit is mogelijk een oorzaak van de kop-staartongevallen op de de opstelstroken. Een ander gevolg van het afremmen voor de snelheidscamera is dat het hiaat tussen een voertuig en de voorliggende voertuigen te groot wordt en de VRI teruggaat naar rood waardoor het voertuig geheel tot stilstand moet komen. Soms leidt dit ertoe dat voertuigen nog de laatste seconde van de geeltijd benutten om door te rijden (zie ook foto 2).

Op basis van de observaties lijkt de VRI een wachtstand rood-regeling te hebben. Wel valt op dat de groentijden van de hoofdrichtingen (de N57) onregelmatig zijn. De ene keer gaat de VRI na het passeren van het laatste voertuig direct naar rood terwijl in andere gevallen de VRI nog 5 tot 10 seconden op groen blijft staan. Juist in de laatstgenoemde situatie verwachten naderende voertuigen dat de VRI voor hen op groen blijft staan en zij kunnen vervolgens verrast worden als de VRI toch teruggaat naar rood.

Foto 2: vrachtwagen passeert de VRI nog net voordat deze op rood springt. Links op de foto is de gecombineerde roodlicht en snelheidscamera zichtbaar

Voor de VRI bij Goedereede wordt voor de korte termijn geadviseerd om deze nogmaals te laten onderzoeken door het Groene Golfteam. Op basis van het locatie-onderzoek bestaat de indruk dat de VRI niet eenduidig functioneert waardoor weggebruikers, vooral op de N57, niet goed weten of ze wel of niet kunnen doorrijden. Daarnaast wordt aangeraden om in dit onderzoek na te gaan of de gecombineerde roodlicht- en snelheidscamera gehandhaafd moet blijven.

De kosten voor de aanleg van een rotonde op het kruispunt N57-Visserweg worden geschat op € 650.000,-. Het verwachte effect van deze maatregel wordt geschat op een reductie van 50% voor kop-staartongevallen en 80% voor flankongevallen. De aard kop-staart is geregistreerd bij zes ongevallen, waarvan een ziekenhuisgewonde is gevallen.
