Veilig over Rijkswegen 2010

Deel C: Detailanalyses Limburg

Datum	29 december 2011
Status	Definitief

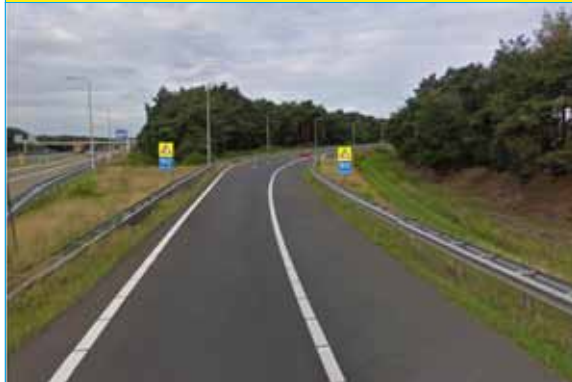
Foto 1: Adviesnelheid in directe verbindingsweg 90 km/h.

Tevens zijn er borden geplaatst met een adviessnelheid van 50 km/u voor de krappe verbindingswegen en 90 km/u voor de directe verbindingswegen en borden om weggebruikers voor de krappe bogen te waarschuwen. Deze omstandigheden zijn een waarschijnlijke verklaring van de ongevallen die bij nat wegdek en sneeuw op de verbindingswegen hebben plaatsgevonden.

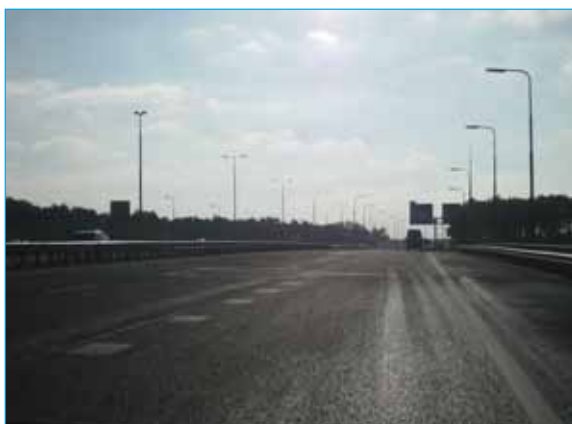
Foto 2: Vanwege de beschutte ligging van het knooppunt tussen de bomen blijft de weg langer nat (blijkt uit metingen).

Het knooppunt Zaarderheiken ligt voor een groot deel tussen de bomen. Uit metingen is gebleken dat het rond dit knooppunt relatief koud is en dat het wegdek mede vanwege de beschutte ligging tussen de bomen langer nat blijft. Bij de plaatsing van de sensoren voor het gladheidmeildsysteem is hier ook rekening mee gehouden.

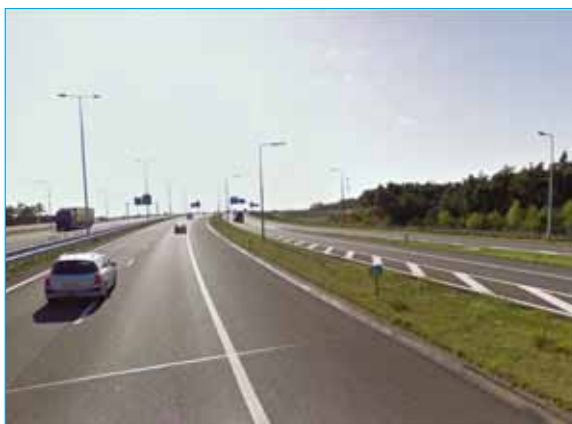
Foto 3: Tussen de hoofdrijbaan en de rangeerbaan op de A73 in de bocht ter hoogte van het knooppunt ontbreekt de geleiderail.

Voor de hoofdrijbaan van de A73 wordt voorgesteld om ook in het knooppunt ten noorden van de kruising met de A67 geleiderails te plaatsen in de buitenberm om daarmee de visuele geleiding van de bocht te vergroten. Hoewel de plaatsing van een geleiderail tussen de hoofdrijbaan van de A73 en de rangeerbaan ertoe leidt dat weggebruikers die naast de hoofdrijbaan terechtkomen eerder de geleiderail raken, is de verwachting dat het positieve effect van de visuele geleiding hoger is. Zeker indien de geleiderail van extra reflectoren wordt voorzien. Ook voor de bestaande geleiderail is het wenselijk om extra reflectoren aan te brengen om daarmee de geleidende werking te vergroten en zodoende de kans op enkelvoudige ongevallen te verkleinen.

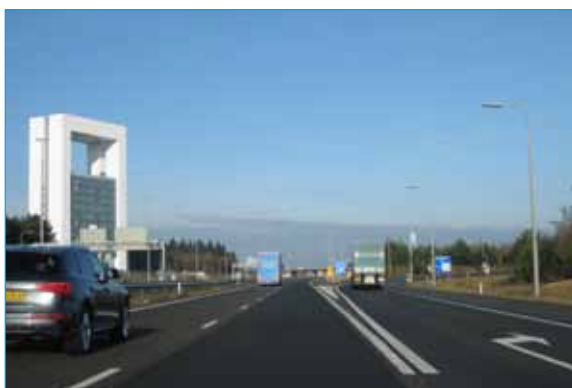
Foto 4: Uitvoeger A73 aansluiting 12 Grubbenvorst (in noordelijke richting rijdend).

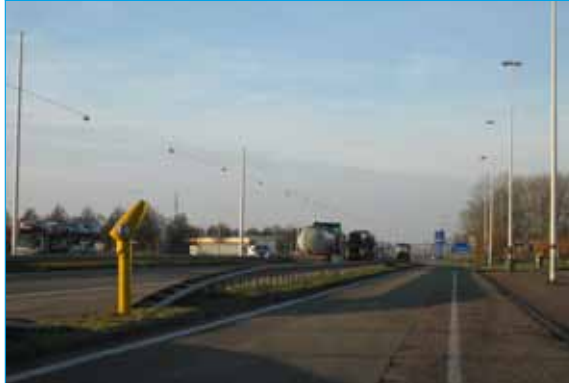
Foto 1: Ter plaatse van het grensemplacement wordt de geleiderail onderbroken door de aanwezigheid van een praatpaal. De kopse kant van de geleiderail is daarbij niet uitgebogen

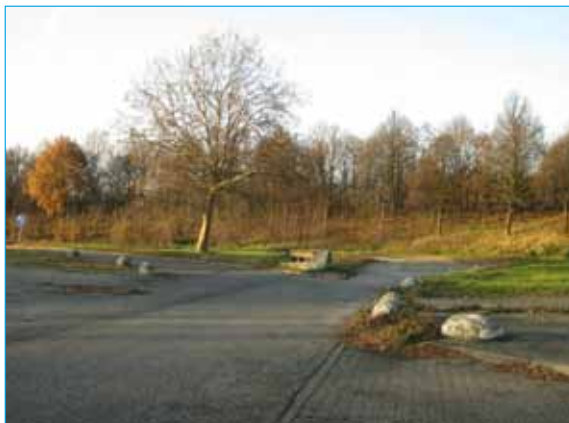
Foto 2: Op verzorgingsplaats Langveld zijn op diverse plaatsen grote betonnen blokken en palen geplaatst.

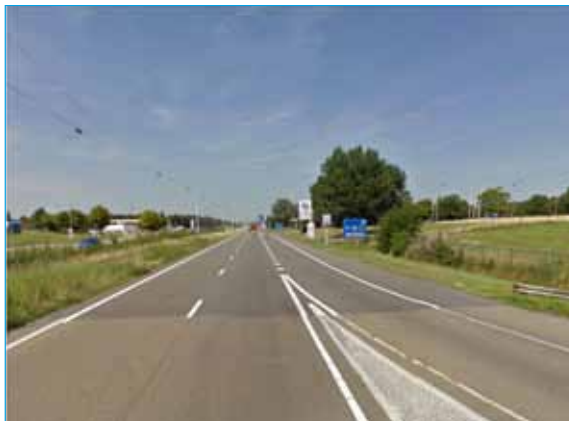
Foto 3: Erg kort weefvak tussen grensemplacement en de verzorgingsplaats.

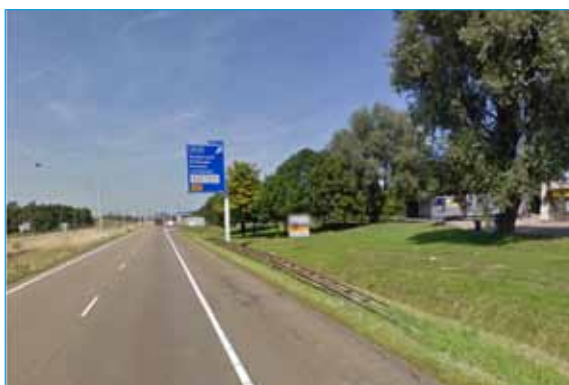
Foto 4: Kopse kant geleiderail t.h.v. bewegwijzerinspaal verzorgingsplaats niet uitgebogen.
