Veilig over Rijkswegen 2010

Deel C: Detailanalyses Utrecht

Datum	29 december 2011
Status	Definitief

Locatiestudie A12 HRR: afrit De Meern, hectoletter a
Ongevallen

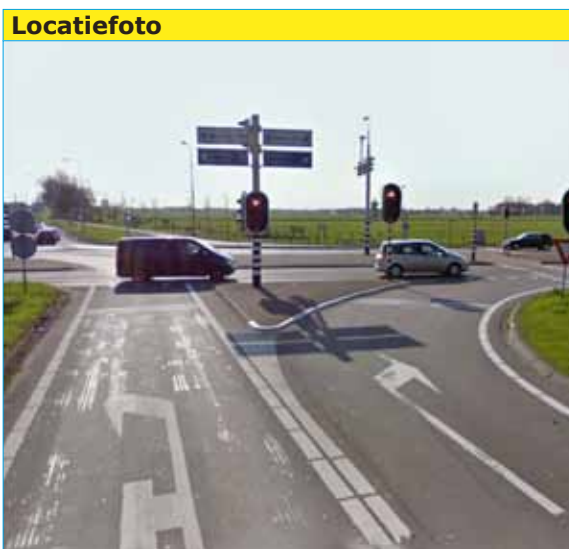
Waar?	In totaal vonden er 15 ongevallen plaats waarvan 5 met letsel. Bij deze 5 letselongevallen zijn 7 slachtoffers gevallen (5 overige gewonden en 2 ziekenhuisgewonden). Vrijwel alle ongevallen vinden plaats op het kruispunt onderaan de afrit.
Wat?	Drie typen ongevallen komen elk ongeveer evenveel voor: - flankongevallen (5) - kop-staartongevallen (5) - vast voorwerp ongevallen (4). Bij 3 ongevallen was er sprake van roodlichtnegatie. Andere oorzaken waren onvoldoende afstand houden (kop-staartongevallen) en stuurfouten (vast voorwerp ongevallen).
Wanneer?	6 ongevallen vonden plaats in de spitsperiodes (merendeel avondspits), 4 overdag en 5 's avonds en 's nachts. De meeste ongevallen vinden plaats in de middag en avond. Bij ongevallen die in het donker plaatsvinden, brandde de wegverlichting.
Waarom?	Bij de omstandigheden valt op dat alle vast voorwerp ongevallen bij nat wegdek hebben plaatsgevonden. Ten aanzien van lichtgesteldheid en de manoeuvre zijn er geen opvallendheden.

Wie?	De botspartners laten gevarieerd een beeld zien. Twee personenauto's is de meest voorkomende combinatie, maar er zijn ook vrachtwagens en bestelauto's betrokken geweest bij een aantal ongevallen. Bij twee ongevallen was een motor betrokken en bij één ongeval een snorfiets. Bij al deze drie ongevallen, waarbij een personenauto de andere botspartner was, was sprake van letsel, hoewel de snorfiets niet zelf gewond raakte.

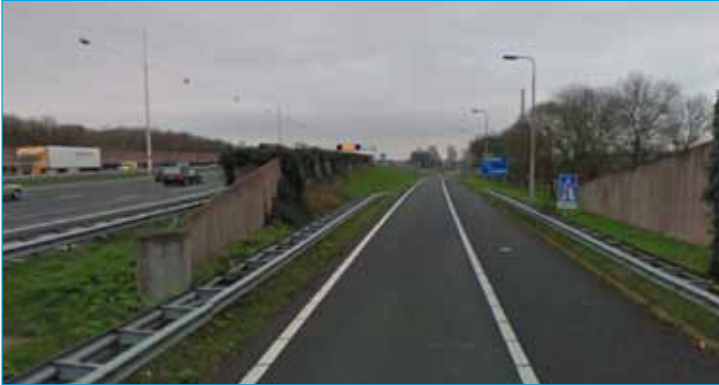
De afrit heeft een lange rechtstand. Het waarschuwingsbord voor de nadering van de verkeerslichten staat pas voorbij het bewegwijzeringsbord.

Daarnaast is het wenselijk langs de afrit extra bebording te plaatsen om weggebruikers te waarschuwen dat zij een voorrangskruispunt met verkeerslichten naderen (vierkant zwart bord met daarop bord J32). Deze bebording dient meer stroomopwaarts geplaatst te worden dan de huidige bebording. Een andere mogelijke maatregel is het plaatsen van de bewegwijzering op hoge palen. Daardoor kunnen weggebruikers de bewegwijzering al vanaf grotere afstand waarnemen zodat zij zich sneller kunnen oriënteren. Daarbij is het wenselijk om links en rechts van de afrit een paal met bewegwijzering te plaatsen zodat niet alle bestemmingen op één bord worden getoond.

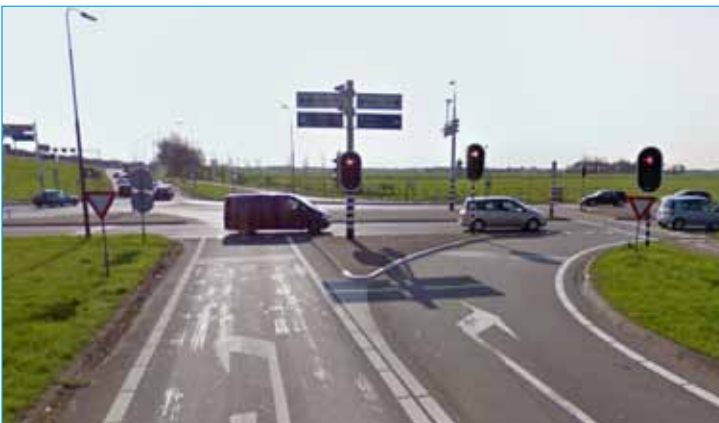
Aan het einde van de afrit is een driehoekige middengeleider geplaatst tussen de rijstrook voor linksafslaand verkeer en de rijstrook voor rechtsafslaand verkeer.

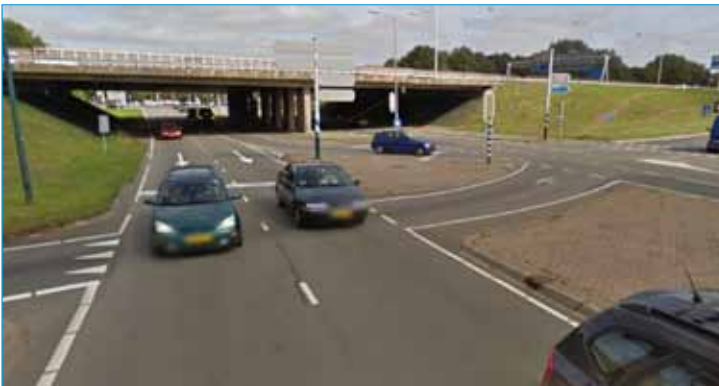
Verder hebben weggebruikers vanaf de opstelstrook voor linksafslaand verkeer een goede doorkijk richting de toerit van de A12. Mogelijk merken weggebruikers op deze strook te laat op dat zij op het kruispunt een relatief scherpe bocht naar links moeten maken. Doordat deze bocht tussen twee middengeleiders ligt, is er weinig uitwijkruimte beschikbaar indien de bocht niet goed wordt ingeschat.

Doordat de bocht (komende vanaf de afrit) tussen twee middengeleiders ligt, is er weinig uitwijkruimte beschikbaar indien de bocht niet goed wordt ingeschat.

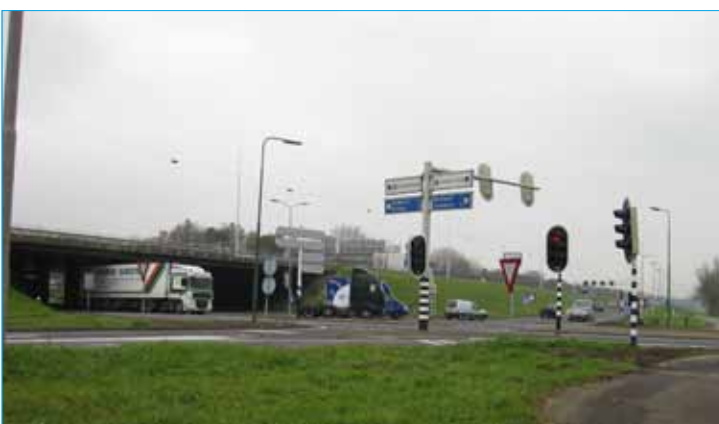
Aan het einde van de afrit is een driehoekige middengeleider geplaatst tussen de rijstrook voor linksafslaand verkeer en de rijstrook voor rechtsafslaand verkeer (idem foto links).

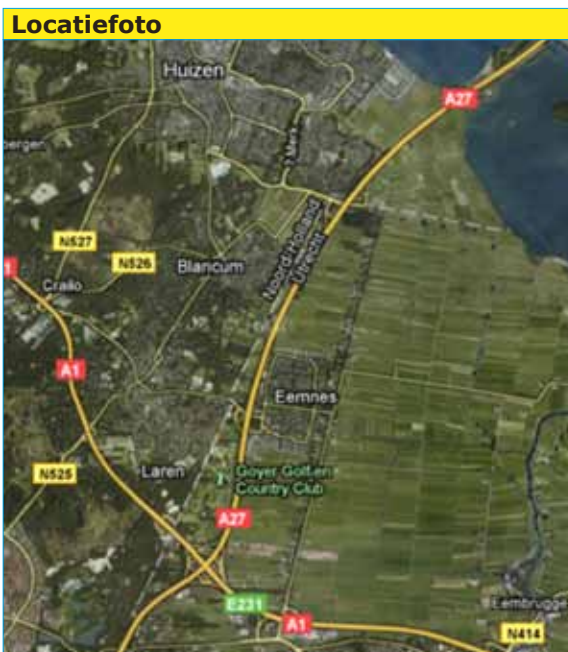
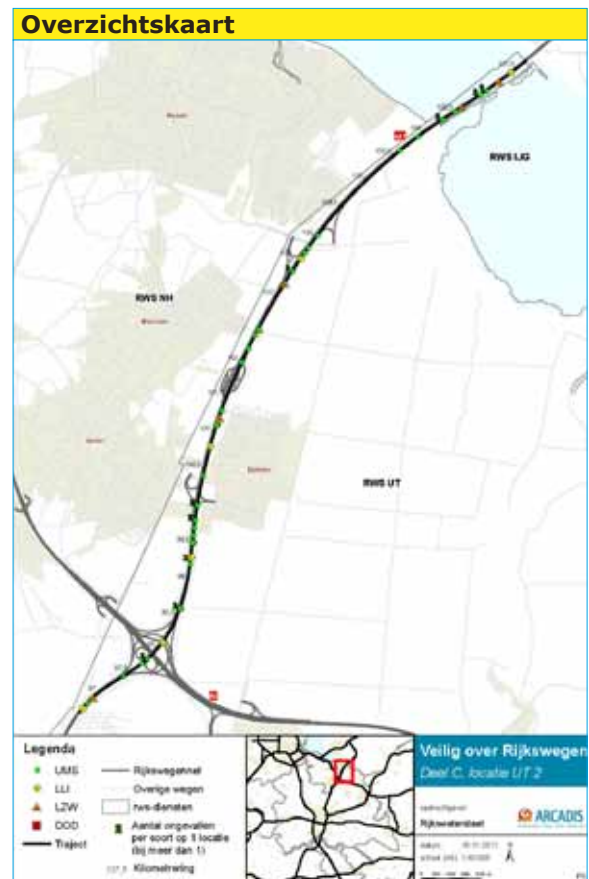
Waar?	In totaal hebben er 52 ongevallen plaatsgevonden waarvan 16 letselongevallen. Bij deze 16 letselongevallen zijn in totaal 21 slachtoffers gevallen (15 overige gewonden en 6 ziekenhuisgewonden). De ongevallen vinden verspreid over het wegvak plaats. Er liggen op het traject geen ongevallenclusters. Wat wel opvalt, is dat bij een aantal afritten er een clustering is van het aantal ongevallen.
Wat?	Enkelvoudige ongevallen (15 vast voorwerp en eenzijdige ongevallen) vinden vooral ter hoogte van knooppunt Eemnes plaats, maar komen ook verspreid over de rest van het traject voor. Kop-staartongevallen (17) door onvoldoende afstand houden (14) komen vooral voor tussen de aansluitingen Eemnes en Huizen. Flankongevallen (11), veelal door stuurfouten, komen verspreid over het traject voor.
Wanneer?	12 ongevallen in de spits (voornamelijk avondspits), 24 overdag en 20 's avonds en 's nachts. De ongevallen vinden vooral in de middag en avond plaats op doordeweekse dagen.

Waarom?	13 ongevallen, waarvan 6 met letsel vonden plaats bij nat wegdek. 12 ongevallen vonden plaats tijdens schemer of in het donker. Ten aanzien van de manoeuvres zijn er geen opvallendheden. Bij de flankongevallen gaat het in de meeste gevallen om ongevallen tussen twee voertuigen die in dezelfde richting reden.
Wie?	Bij 30 ongevallen was de bestuurder van een personenauto de vermoedelijke veroorzaker. Bij 19 ongevallen waren alleen personenauto's betrokken. Ongevallen met vrachtverkeer vinden vooral plaats in de aanloop naar de Stichtse Brug. Tussen de ongevallen met vrachtverkeer zijn echter weinig overeenkomsten te zien.

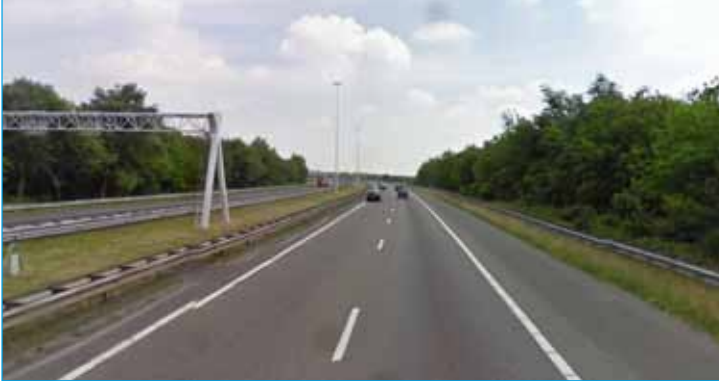
Na de uitvoering van de verbindingsweg van de A27 naar de A1 richting Amersfoort loopt de A27 iets omhoog vanwege de kruising met de A1 en maakt vervolgens een bocht naar links. Deze bocht begint ongeveer ter plaatse van de kruising met de A1. Juist op deze locatie is er geen visuele geleiding in de buitenbocht aanwezig. Mogelijk zien weggebruikers hierdoor te laat dat de A27 een bocht maakt.

Ter hoogte van knooppunt Eemnes loopt de weg iets omhoog in een bocht naar links.

Om de kans op enkelvoudige ongevallen ter hoogte van knooppunt Eemnes te verkleinen wordt voorgesteld om de visuele geleiding van de bocht in de A27 te vergroten. Bijvoorbeeld door extra reflectoren op de geleiderail in de buitenberm te plaatsen. Ook voor de rest van het traject is het gewenst om de visuele geleiding te vergroten. Dit is net als in knooppunt Eemnes mogelijk door extra reflectoren op de geleiderails te plaatsen, maar er kan ook overwogen worden om de enkele geleiderail in de middenberm te vervangen door twee geleiderails die dicht bij de rijbaan staan. Hoewel de kortere afstand tussen de rijbaan en de geleiderail ertoe leidt dat weggebruikers die naast de rijbaan terechtkomen eerder de geleiderail raken, is de verwachting dat het positieve effect van de visuele geleiding hoger is. Zeker indien de geleiderail van extra reflectoren wordt voorzien.

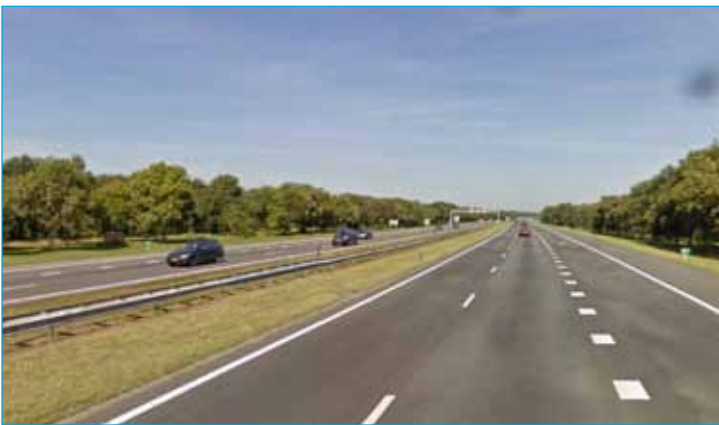
Een ander punt dat opvalt in het wegbeeld van het traject is de relatief brede middenberm met enkele geleiderail in het midden ten noorden van knooppunt Eemnes. Voordeel hiervan is dat de kans op ongevallen met de geleiderail kleiner is, maar een mogelijk nadeel is dat de geleiderail hierdoor een beperktere visuele geleiding biedt dan wanneer de geleiderail op korte afstand van de rijbaan zou zijn geplaatst zoals op de meeste andere wegen het geval. Mogelijk schatten weggebruikers het verloop van de weg verkeerd in doordat zij verwachten dat de geleiderail en de rijbaan direct naast elkaar liggen.

Brede middenberm met enkele geleiderail ten noorden van knooppunt Eemnes.

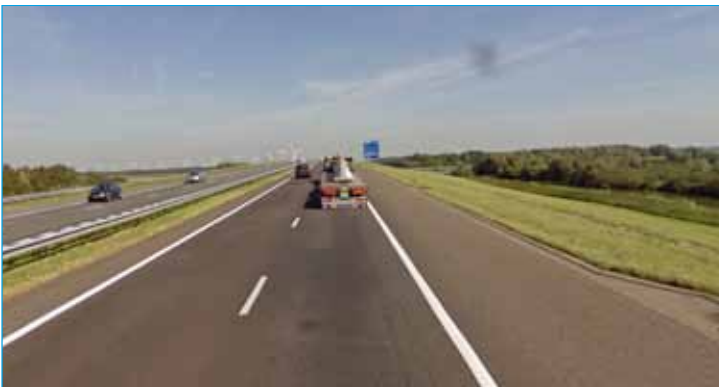
In de aanloop naar de Stichtse Brug is er in de buitenberm geen begroeiing aanwezig. Daarnaast staan er borden die waarschuwen voor harde wind. Dit bevestigt dat harde wind of windstoten de mogelijke oorzaak zijn van enkele ongevallen met vrachtverkeer op dit gedeelte van het traject. Door het wegendistrict is echter aangegeven dat zij weinig klachten ontvangen over hinder door de wind.

In de aanloop naar de Stichtse Brug is er in de buitenberm geen begroeiing aanwezig.

Voor de aanloop naar de Stichtse Brug is het gewenst om, net als naast de hoofdrijbaan links, in de buitenberm begroeiing aan te brengen zodat vooral vrachtverkeer minder last heeft van de wind. Dit verkleint de kans op ongevallen door onverwachte zijdelingse bewegingen van voertuigen. Daarnaast is het wenselijk om de gootconstructie langs de verharding aan de buitenbermzijde aan te passen zodat weggebruikers die naast de weg terechtkomen, makkelijker kunnen terugsturen naar de rijbaan. In hoeverre dit mogelijk is, is mede afhankelijk van de waterhoudkundige en constructieve eisen die aan de gootconstructie worden gesteld. Door het wegendistrict is al wel een uitvraag gedaan om de losliggende delen van de gootconstructie weer vast te maken. Aanvullend op de oplossingen die Rijkswaterstaat zelf kan treffen, wordt aanbevolen om bij de gemeente Eemnes aandacht te vragen voor de situatie bij de T-splitsing aan het einde de afrit van de aansluiting Eemnes. Vanuit het oogpunt van verkeersveiligheid is het wenselijk om deze T-splitsing aan te passen zodat de kans op filevorming op de afrit afneemt.

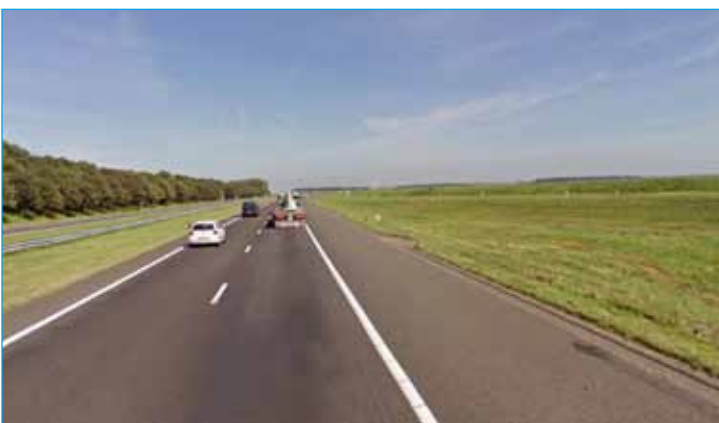
Langs de rand van de vluchtstrook van een deel van de A27 is een kolkconstructie met een schuine betonband aanwezig. Hoewel er schuine banden zijn gebruikt bestaat er een kans dat weggebruikers een verkeerde stuurbeweging maken nadat zij naast de weg zijn geraakt. Daarbij is geconstateerd dat de betonbanden op diverse plaatsen wat verschoven waren. Dit kan een gevolg zijn van onderhoudswagens die de kolken schoonmaken of doordat voertuigen op dit traject uit koers zijn geraakt en naast de rijbaan zijn gekomen en de betonband geraakt hebben.

Langs de rand van de vluchtstrook van de A27 is een kolkconstructie met een schuine betonband aanwezig.

Het aanpassen van de gootconstructie betreft maatwerk. De kosten en effecten zijn moeilijk in te schatten op basis van de huidige informatie. Het effect zal voornamelijk zichtbaar zijn op de enkelvoudige ongevallen.

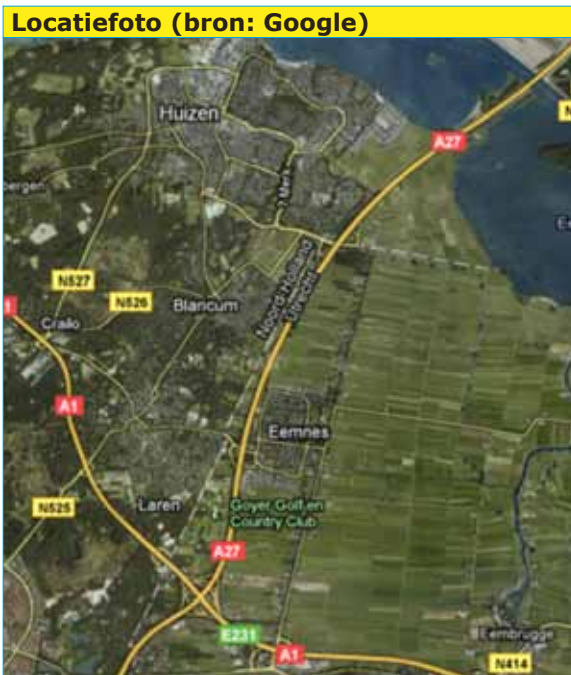
Waar?	<p>In totaal hebben er 56 ongevallen waarvan 16 met letsel plaatsgevonden. Bij deze 16 ongevallen zijn 19 slachtoffers gevallen (12 overige gewonden en 7 ziekhuisgewonden).</p> <p>De ongevallen vinden verspreid over het gehele traject plaats. Het gedeelte tussen hm 97,3 en 97,1 (tussen knooppunt Eemnes en de zuidgrens van het traject) is enige 300 meter wegvak met 6 ongevallen. Op de rest van het traject ligt de ongevallendichtheid lager. Er is dus nauwelijks sprake van clustervorming.</p> <p>In vergelijking met de rest van het traject is de ongevallendichtheid wel wat hoger tussen de aansluiting Eemnes en knooppunt Eemnes en tussen de zuidzijde van knooppunt Eemnes en de zuidgrens van het traject.</p>
Wat?	<p>Enkelvoudige ongevallen (eenzijdig of vast voorwerp) komen het meest voor op het traject (27, waarvan 11 met letsel).</p> <p>Daarnaast vinden er kop-staartongevallen (16) en flankongevallen (10) plaats. De enkelvoudige en kop-staartongevallen vinden vooral plaats tussen de Stichtse Brug en knooppunt Eemnes terwijl de flankongevallen vooral ten zuiden van knooppunt Eemnes plaatsvinden.</p>

Wanneer?	<p>15 ongevallen vinden plaats in de spits (vooral ochtendspits), 22 overdag en 19 's avonds en 's nachts.</p> <p>Vooral de enkelvoudige ongevallen vinden buiten de spits plaats.</p>
Waarom?	<p>21 ongevallen vinden plaats bij schemer of in het donker, waaronder 7 letselongevallen.</p> <p>Bij 14 ongevallen was er sprake van een nat wegdek. Dit leidde 7 keer tot een letselongeval.</p>
Wie?	<p>Bij 20 ongevallen was alleen een personenauto betrokken en bij de meeste overige ongevallen was in elk geval één personenauto betrokken. Slechts bij 5 ongevallen was geen personenauto betrokken. Dit waren alle 5 ongevallen met bestelauto's. Bij 46 ongevallen was de bestuurder van een personenauto de vermoedelijke veroorzaker.</p> <p>Bij 10 ongevallen was een vrachtwagen betrokken. Slechts bij 3 ongevallen was een vrachtwagenchauffeur de vermoedelijke veroorzaker. 6 van deze ongevallen vonden ten zuiden van knooppunt Eemnes plaats. Bij de enkelvoudige ongevallen waren alleen personenauto's of bestelauto's betrokken.</p>

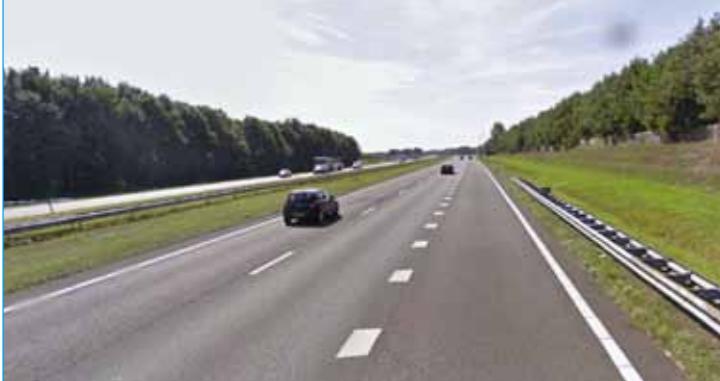
Dit gedeelte van de A27 kent een rustig wegbeeld. Tussen de Stichtse Brug en de aansluiting Eemnes is er geen verlichting en rijstrooksignalering aanwezig. Door de afwezigheid van rijstrooksignalering merken weggebruikers de staart van de file pas later op wat kan leiden tot kop-staartongevallen. Daarnaast kan het rustige wegbeeld leiden tot concentratieverlies bij weggebruikers wat kan leiden tot enkelvoudige ongevallen.

Tussen de Stichtse Brug en de aansluiting Eemnes is er geen verlichting en rijstrooksignalering aanwezig.

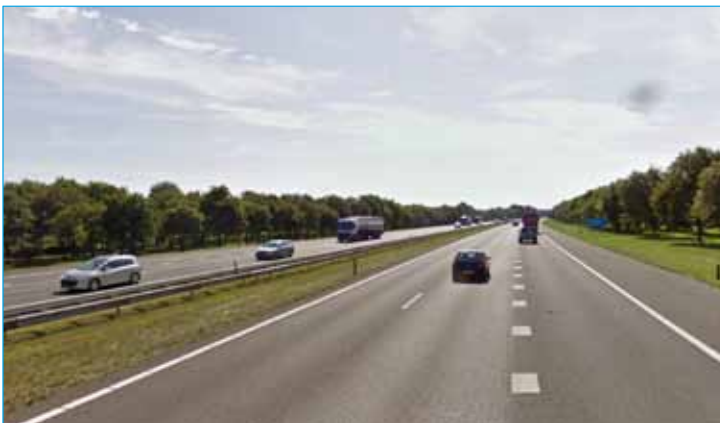
Relatief brede middenberm met enkele geleiderail in het midden ten noorden van knooppunt Eemnes.

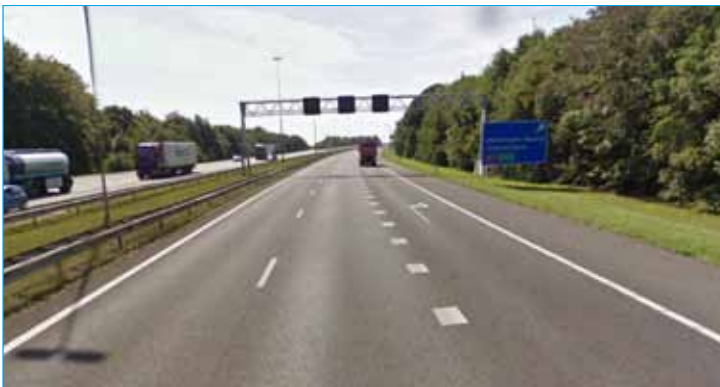
Er is geen rangeerbaan aanwezig waardoor weggebruikers richting Amersfoort rechtstreeks vanaf de hoofdrijbaan naar de uitvoegstrook van de krappe lus naar de A1 rijden.

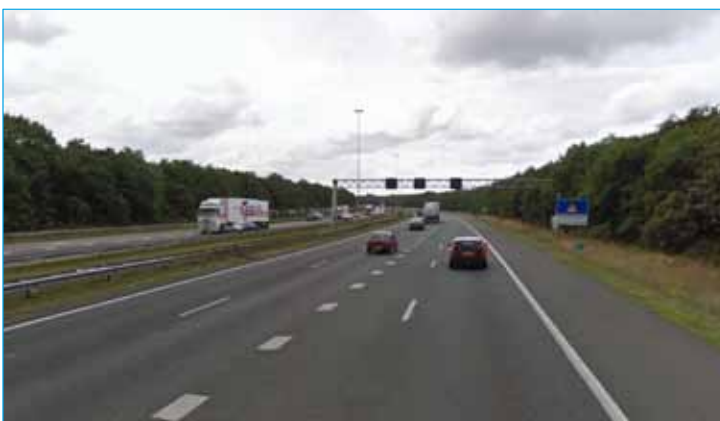
Aan de zuidzijde van knooppunt Eemnes voegen de verbindingswegen vanaf de A1 via een taper samen met de A27.
