Veilig over Rijkswegen 2010

Deel C: Detailanalyses Zeeland

Trajectstudie N57 (Kraaijensteinweg): tussen kruispunten met Daleboutsweg en Cauersweg, hm. 54.4 - 55.0

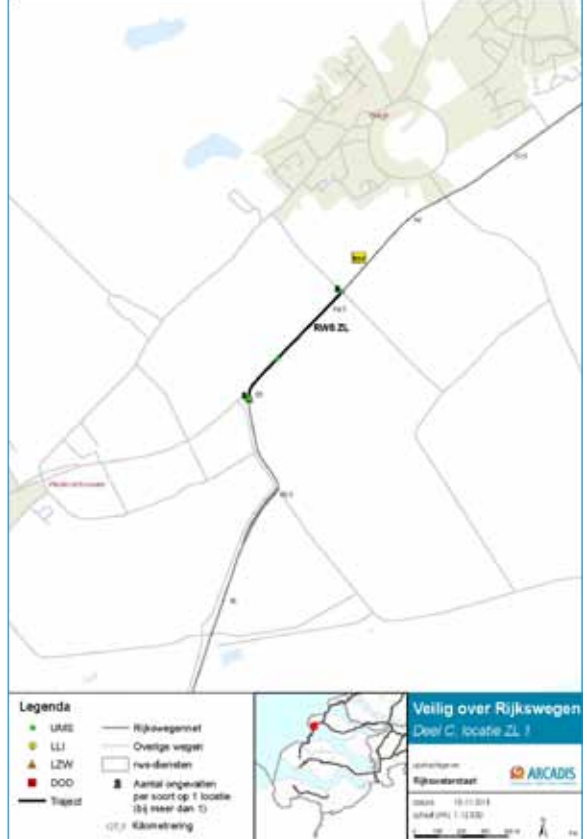
Overzichtkaart

Waar?	In totaal hebben er 9 ongevallen plaatsgevonden waarvan 2 met letsel. Bijna alle ongevallen vinden plaats op de kruispunten N57-Daleboutsweg en N57-Kraaijensteinweg.
Wat?	De meeste ongevallen zijn frontale- of flankongevallen als gevolg van geen voorrang verlenen. Daarnaast vonden er 2 kop-staartongevallen en een ongeval met een lichtmast plaats.
Wanneer?	Bijna alle ongevallen vonden plaats in de periode april-augustus en tussen vrijdag en maandag. Daarnaast vinden de meeste ongevallen plaats in de middag en avond.
Waarom?	Ten aanzien van de licht- en weersgesteldheid zijn er geen opvallendheden. Ook bij de manoeuvres zijn er geen opvallendheden.
Wie?	Bij de meeste ongevallen zijn alleen personenauto's betrokken. Bij twee ongevallen is een bestelauto betrokken en eenmaal een vrachtwagen.

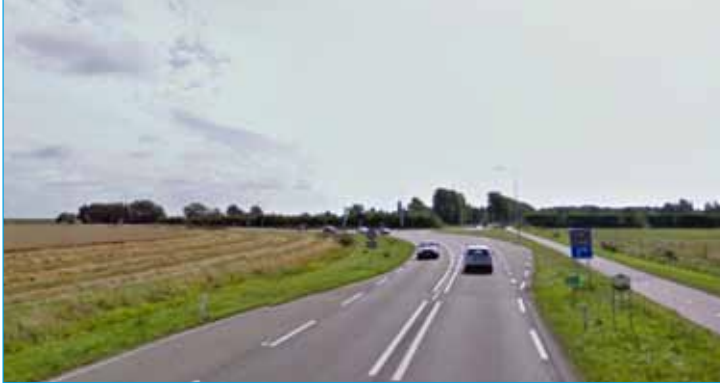
Het kruispunt Cauersweg-Kraaijensteinweg ligt in een bocht waardoor het voor weggebruikers lastig is om de snelheid van het overige verkeer goed in te schatten.

Door een rotonde aan te leggen ter plaatse van de T-splitsing N57-Kraaijensteinweg wordt de kans op flank- en kop-staartongevallen verminderd. Ten noorden van het onderzochte wegvak is de N57 gereconstrueerd waarbij parallelwegen zijn aangelegd en enkele zijwegen zijn afgesloten van de N57. Voor dit wegvak is het wenselijk om de parallelwegen vanaf de Weeldeweg door te trekken tot aan de Kraaijensteinweg en tevens het woonhuis op de Daleboutsweg aan te sluiten in plaats van op de hoofdrijbaan van de N57. Daarbij kan de Daleboutsweg vervolgens worden afgesloten van de N57 of worden omgevormd tot een oversteek als aan de zuidoostzijde van de N57 geen parallelweg wordt aangelegd. Verkeer van en naar de Daleboutsweg dient dan via de Kraaijensteinweg of via het kruispunt bij de Weeldeweg te rijden. Met deze maatregel ontstaat vanaf de Oosterscheldekering tot de rotonde N57-Serooskerkseweg een eenduidig wegbeeld.

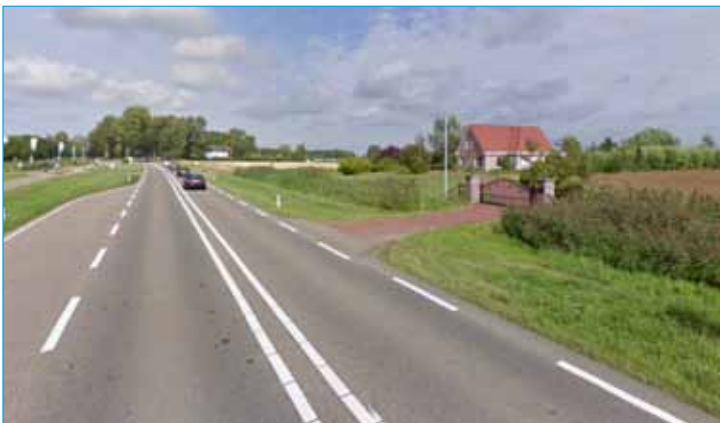
Nabij de Daleboutsweg is een woonhuis rechtstreeks op de N57 ontsloten.

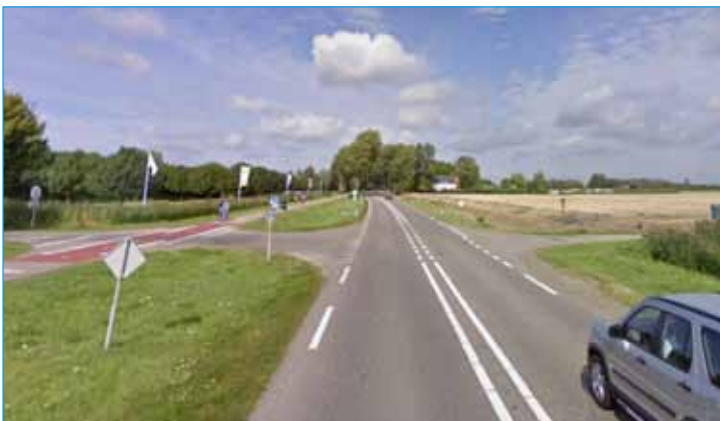
Op het kruispunt N57 Daleboutsweg is geen bewegwijzering naar de vakantieparken aanwezig

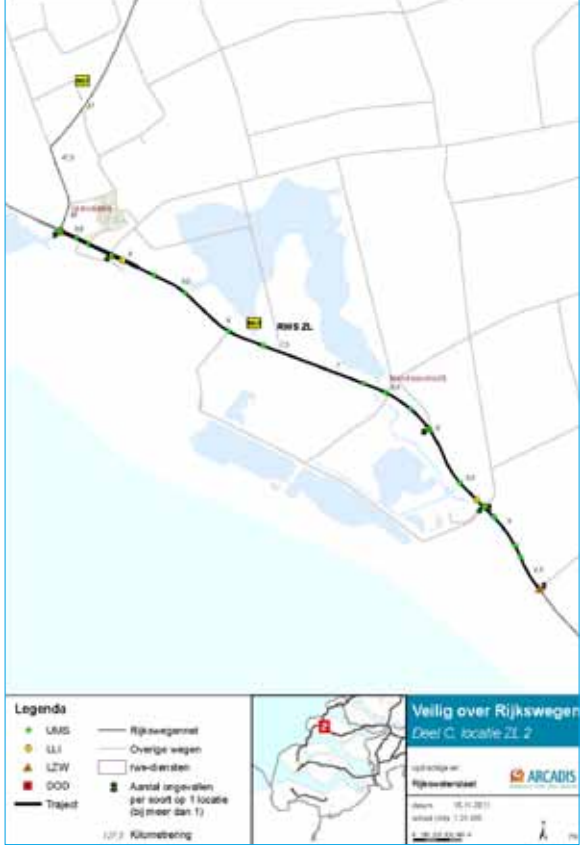
Overzichtsk kaart

Waar?	Totaal hebben er 37 ongevallen plaatsgevonden waarvan 10 met letsel. Concentraties van ongevallen zijn te vinden op de N59 bij hm 5,2 (kruispunt met Zwaardweg), hm 9,0 (kruispunt met Delingsdijk) en op N57 bij hm 47,8-48,0 (kruispunt N57-N59).
Wat?	Kop-staartongevallen (15) vonden vooral plaats door onvoldoende afstand houden, 10 flankongevallen kwamen vooral door geen voorrang verlenen. Daarnaast hebben er 7 enkelvoudige ongevallen plaatsgevonden. Op het kruispunt met de Zwaardweg zijn alle 6 ongevallen flankongevallen waarvan 2 met letsel. Bij 2 ongevallen is er sprake van roodlichtnegatie.
Wanneer?	5 ongevallen hebben in in de spits plaatsgevonden, 23 overdag en 9 's avonds en 's nachts. De meeste ongevallen gebeurden overdag. 30 ongevallen gebeuren in de periode april-september (81%).
Waarom?	Bij eenzijdige ongevallen valt de manoeuvre 'te water' op. Bij de flankongevallen en kop-staartongevallen is er geen sprake van opvallende manoeuvres. Ook de licht- en weersomstandigheden laten geen opvallendheden zien.

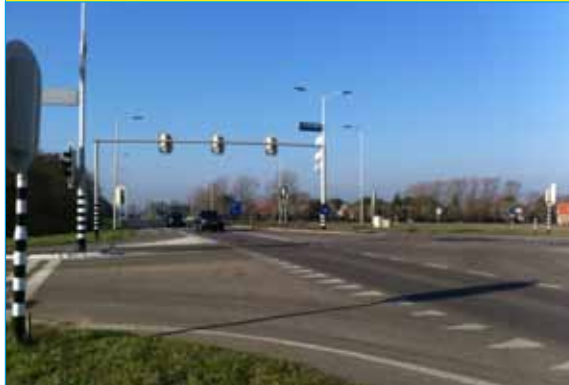
Op diverse locaties is op vrij korte afstand van de weg een sloot aanwezig. Dit verklaart de eenzijdige 'te water' ongevallen. Bij de kruispunten N57-N59 en N59-Delingsdijk is geconstateerd dat voertuigen niet altijd bij beide VRI's direct groen krijgen en dus soms moeten remmen op het tussenliggende wegvak. Dit is mede een gevolg van het feit dat de beide VRI's niet gekoppeld zijn. De afstand tussen beide VRI's is echter ongeveer 500 meter wat net te groot is om beide VRI's op een effectieve manier te kunnen koppelen. Daarnaast valt op dat tussen beide kruispunten nog een afrit naar Restaurant de Schelphoek ligt.

Het kruispunt N59-Delingsdijk met op de achtergrond het kruispunt N57-N59

Wegvak N59 N57-Delingsdijk: voor dit wegvak is een grootschalige reconstructie de meest wenselijke oplossing om de verkeersveiligheid te verbeteren. Samen met de afrit naar Restaurant de Schelphoek liggen op korte afstand van elkaar drie locaties met potentiële conflictsituaties. Vanuit het oogpunt van verkeersveiligheid is het wenselijk om deze drie locaties tot één kruispunt of rotonde terug te brengen. Alternatief is om de afstand tussen beide VRI's te verkorten zodat deze gekoppeld kunnen worden. Hierdoor wordt de kans op kop-staartongevallen en frontale of flankongevallen door roodlichtnegatie gereduceerd. Hiervoor is het wenselijk om een aanvullend onderzoek uit te voeren om te bepalen op welke wijze de reconstructie vorm kan krijgen. Daarbij dient het huidige ongevallenbeeld en de oorzaken van de ongevallen meegenomen te worden, naast andere aspecten zoals verkeersstromen en ruimtelijke inpassing.

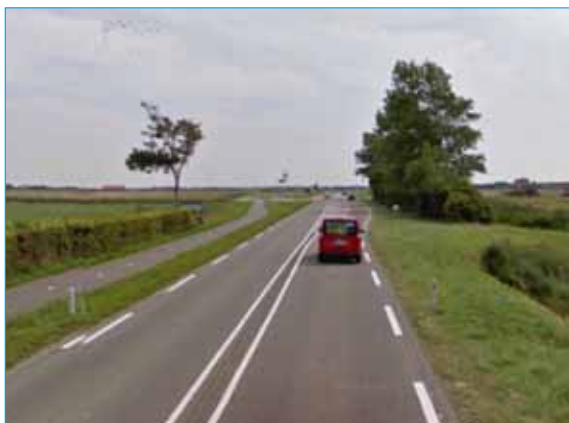
Nabij het kruispunt met de Zwaardweg zijn recent de bomen aan de zuidzijde van de N59 gekapt waardoor verkeer vanaf de Boogerdweg (weg richting De Heerenkeet) beter zicht heeft op het verkeer op de N59 vanuit westelijke richting (en vice versa). Er is echter geen verlichting aanwezig en de mast met bewegwijzering staat op enige afstand van de N59. Hierdoor valt het kruispunt vanaf de N59 op enige afstand nauwelijks op.

De bomen bij het kruispunt N59-Zwaardweg zijn onlangs gekapt.

Kruispunt met de Zwaardweg: mast met bewegwijzering aan zuidzijde van N59 plaatsen zodat deze beter opvalt en gemakkelijker te lezen is, zowel voor verkeer op de N59 als op de Zwaardweg. Aanvullend kan overwogen worden om verlichting te plaatsen om het kruispunt verder te accentueren. Daarbij heeft UV-vrije, amberkleurige ledverlichting de voorkeur vanwege de ligging van de N59 in een natuurgebied. Met deze maatregelen, aanvullend op de al verwijderde bomen, wordt de kans op flankongevallen kleiner.

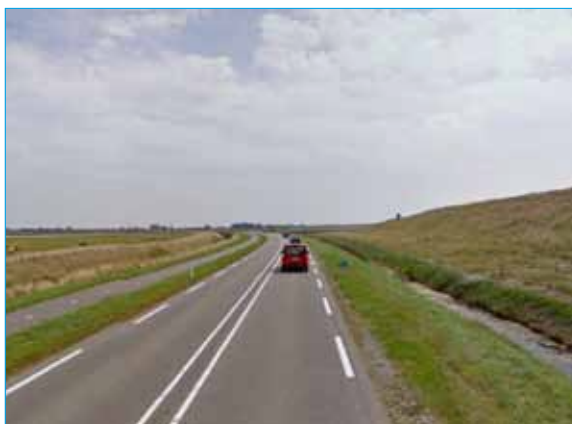
Langs het traject is er bij de bochten sprake van onvoldoende visuele geleiding waardoor weggebruikers van de weg raken en enkelvoudige ongevallen ontstaan. Op het traject rijdt, vooral in het voorjaar en zomer, relatief veel vakantieverkeer dat vaak niet ter plaatse bekend is. Zoekend rijgedrag van vakantieverkeer kan een mogelijke oorzaak zijn van de ongevallen.

Langs de N59 zijn op korte afstand sloten gelegen. Daarnaast ontbreekt visuele geleiding van de bocht

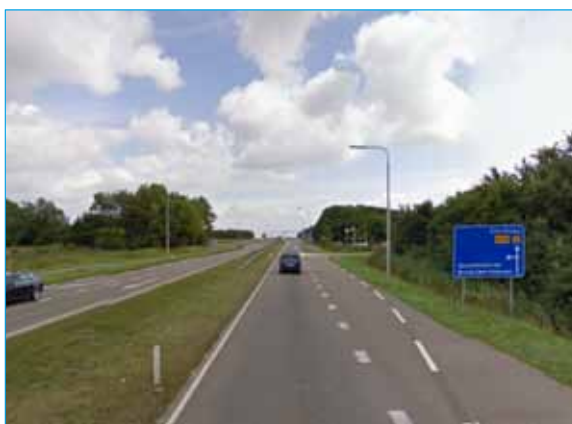
Tussen de kruispunten met de N57 en de Delingsdijk ligt nog een afrit naar restaurant De Schelphoek
