### Inventariserend onderzoek TGG in RWS- werken

19 oktober 2018

Titel	Inventariserend onderzoek TGG in RWS-werken
Opdrachtgever	Rijkswaterstaat
Projectleider	[REDACTED]
Auteur(s)	[REDACTED]
Projectnummer	1248710
Aantal pagina's	<u>44</u>
Datum	19 oktober 2018
Handtekening

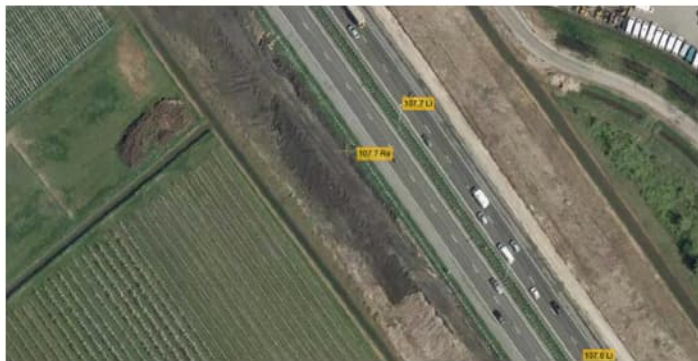
Figuur 4.1 Luchtfoto 2009 (bron: Globespotter), verbreding A2, km 107.7

Op basis van de in de meldingen opgegeven coördinaten en luchtfoto's ten tijde van de werkzaamheden, is een inschatting gemaakt van het gebied waarin de TGG is opgebracht. In totaal betreft het een traject van circa 3,8 km (tussen km 105.6 en km 109.4). In bijlage 3 is dit op een kaart weergegeven. Circa 590 meter van het traject is gelegen in de uiterwaarde van de Maas.

Op basis van de luchtfoto's wordt aangenomen dat er geen isolatiemaatregelen zijn getroffen, anders dan het aanbrengen van asfaltering. Tevens wordt aangenomen dat de TGG direct op het maaiveld is opgebracht.

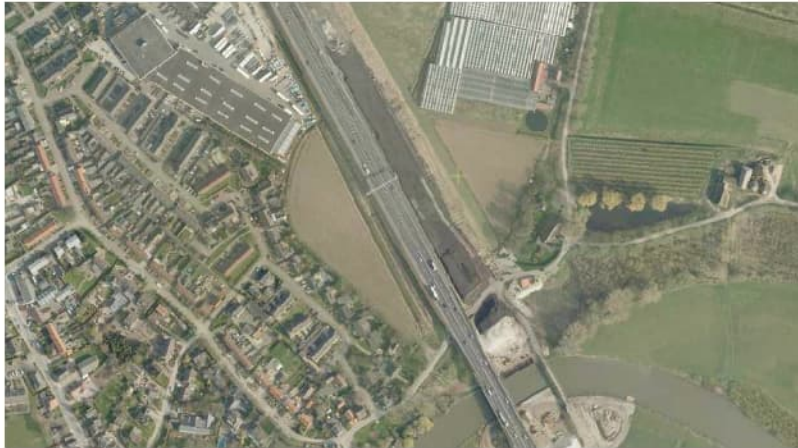
Figuur 4.2 Luchtfoto 2008 (bron: Globespotter), A2 aanleg brug over de Linge

Op basis van gegevens in DINO-loket is er niet sprake van een continue kleilaag aan maaiveld. De bodem bestaat deels uit zand. Hierdoor is er niet volledige afdichting aan de onderzijde. Er is niet bekend of er isolerende maatregelen voorzieningen aan de bovenzijde zijn getroffen, anders dan de asfaltverharding van de rijbaan.

Deze locatie ligt grotendeels in of nabij een natuurgebied (uiterwaarden / oevergebied van de Linge) waardoor er sprake is van een gevoelige omgeving. Daarnaast vindt er theoretisch veedrenking plaats nabij de locatie.

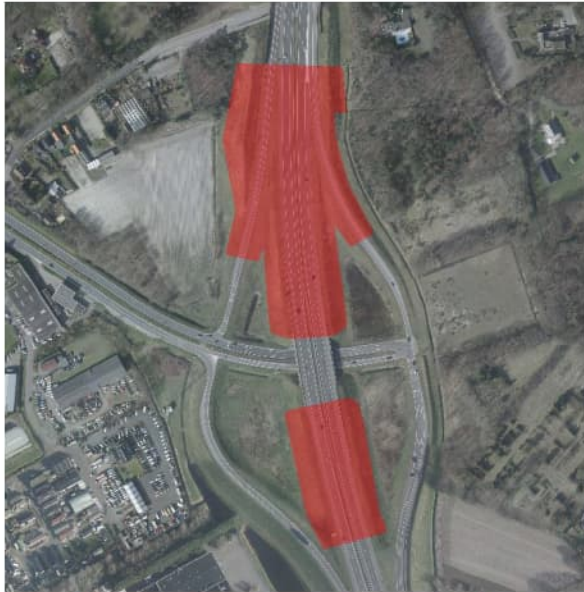
Figuur 4.3 Luchtfoto 2017 (bron: Globespotter), locatie 9.1: A4, aansluiting op de Randweg Oost / N286 in Bergen op Zoom. In rood de toepassing van TGG.

Er is sprake van een duurzame bovenafdichting en uit de inspectie van 2010 blijkt het te voldoen aan de ontwerpeisen. Aan de onderzijde is plaatselijk sprake van veen of klei in de oorspronkelijke bodem, maar niet in alle boringen die in DINO-loket zijn opgenomen. Daarom is er geen volledige afdichting aan de onderzijde.

Op enige afstand van de locatie (400 meter oostelijker) is een NNN-gebied en drinkwaterbeschermingsgebied aanwezig. Theoretisch is er veedrenking in de omgeving mogelijk. Hiermee wordt de omgeving als matig gevoelig ingeschat.

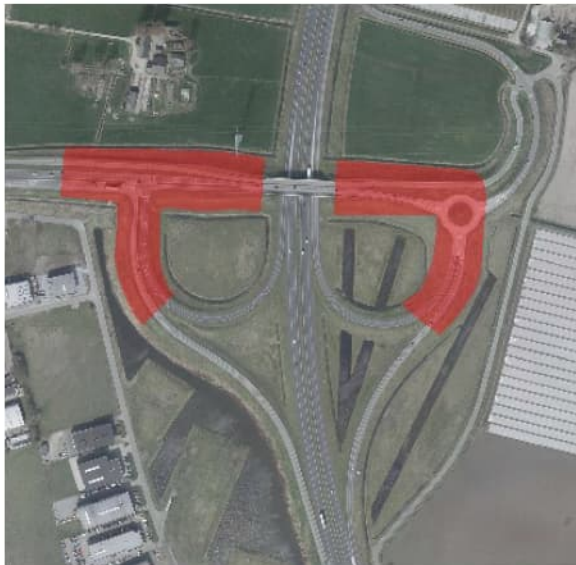
*Figuur 4.4 Luchtfoto 2017 (bron: Globespotter), locatie 9.2: A4, aansluiting op de Randweg Oost / N286 in Halsteren. In rood de mogelijke toepassing van TGG.*

Er is sprake van een duurzame bovenafdichting en uit de inspectie van 2010 blijkt het te voldoen aan de ontwerpisen. Aan de onderzijde is plaatselijk sprake van veen of klei in de oorspronkelijke bodem, maar niet in alle boringen die in DINO-loket zijn opgenomen. Daarom is er geen volledige afdichting aan de onderzijde.

De omgeving is niet gevoelig, omdat er theoretisch geen veedrenking is en voornamelijk bos.

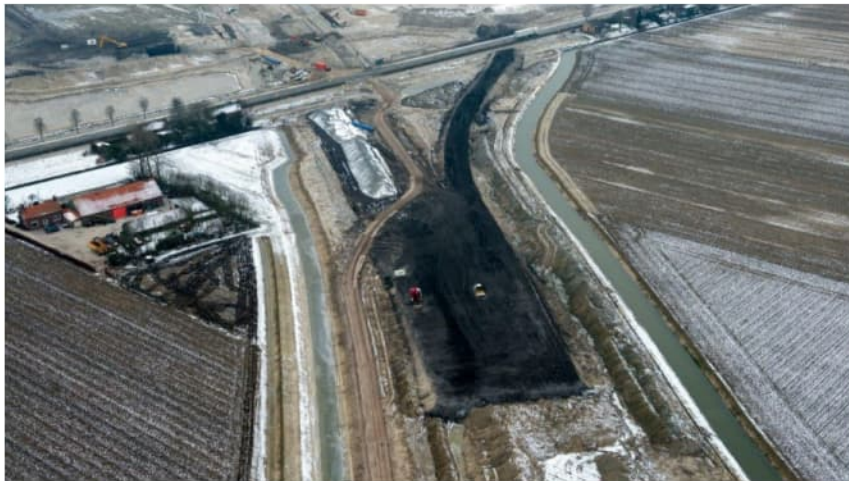
*Figuur 4.5 Foto locatie 10: Aanleg A4 12 februari 2013, bron: Rijkswaterstaat*

Er zijn geen gegevens over de NAP-hoogte van de onderzijde van de toepassing van TGG. Op enkele foto's is zichtbaar dat het materiaal direct op het oorspronkelijke maaiveld is opgebracht. Hier is bij de effectenbeoordeling vanuit gegaan.

Tevens is aangenomen er geen isolatiemaatregelen zijn getroffen, anders dan het aanbrengen van asfaltering.

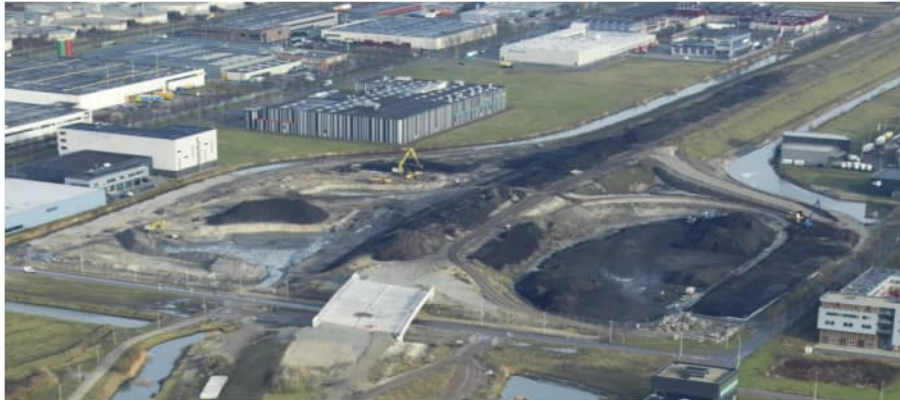
Figuur 4.6 Werkzaamheden aanleg Westrandweg km 13.5, 10 januari 2011 (bron: beeldbank Rijkswaterstaat)

Op basis van de toepassing van TGG direct op het oorspronkelijke maaiveld is het mogelijk dat TGG raakt met het grondwater. Er wordt aangenomen dat er geen absolute drooglegging is. De oorspronkelijke bodem bestaat grotendeels uit veen waardoor er voldoende afdichting is aan de onderzijde. Aan de bovenzijde is er deels afdichting door asfalt, maar aangenomen wordt dat de afdichting bij het talud onvoldoende is om infiltratie tegen te houden.

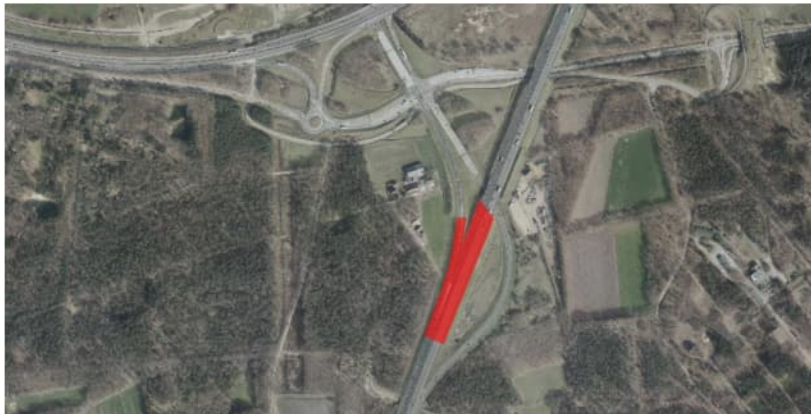
Figuur 4.7 Luchtfoto 2017 (bron: Globespotter), Knooppunt Paalgraven. In rood de toepassing van TGG.

Pas na de aanleg is de TGG als een categorie 2 bouwstof geïnclassificeerd (op basis van de emissies van bromide en sulfaat), waardoor na de aanleg nog isolerende voorzieningen aangebracht moesten worden. Dit is als volgt gerealiseerd:

- Middenberm is verhard met STAB (steenasfaltbeton), regenwater wordt afgevoerd
- Rijbaan (asfaltverharding) is onderdeel van de afdichting
- Schouder/berm: 7 - 10 cm trisoplast, afgespoten met bitumen om invloed van dooizout tegen te gaan
- Berm/talud: HDPE-folie voor zover noodzakelijk (niet over gehele lengte van het talud)

Gezien de ligging van de onderzijde van de bouwstof op circa 15,0 m +NAP en de GHG van 14,1 m +NAP, is volgens het monitoringsrapport voldaan aan de droogleggingseis.
